## Alu tiigi (VEE2040780) vaatlus

Vaatluse aeg 30.03.25. Vaatleja Marko Vainu

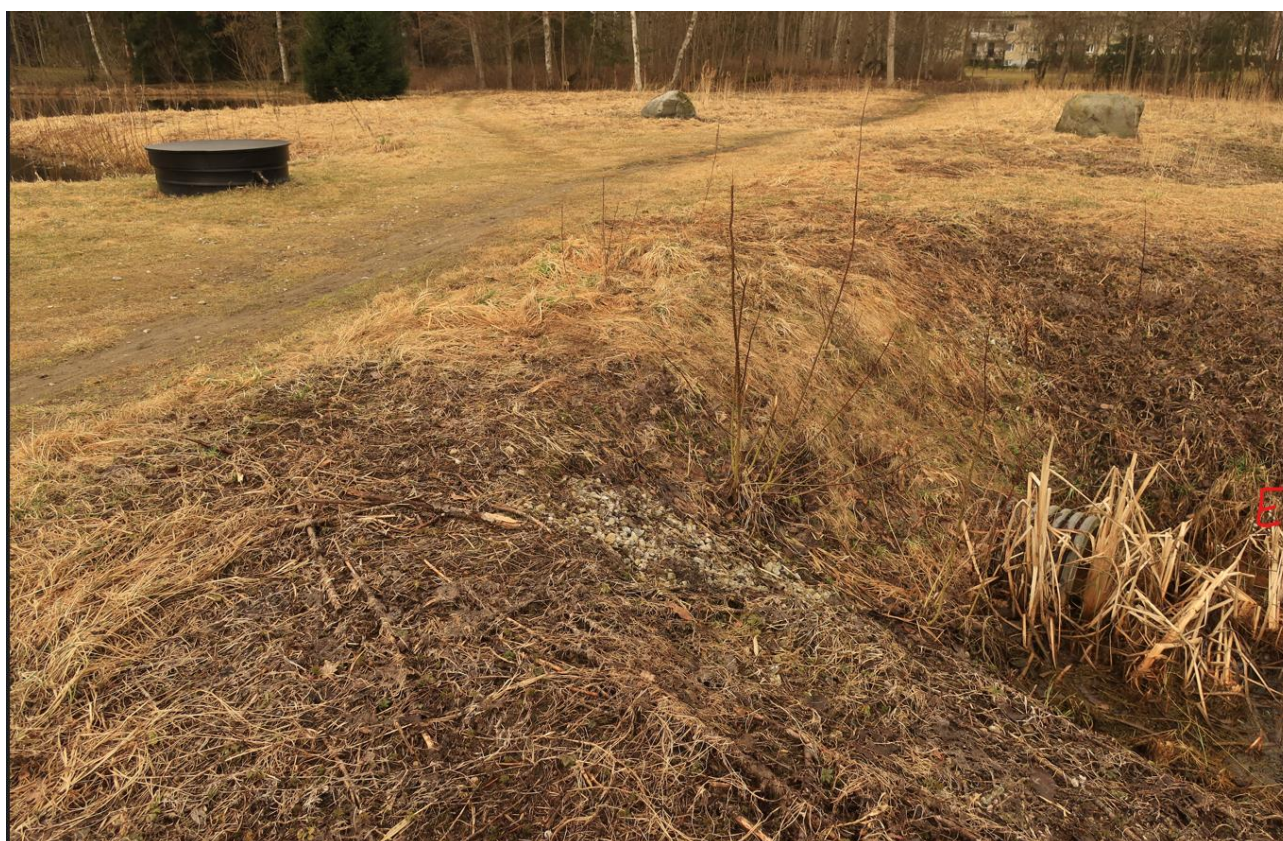
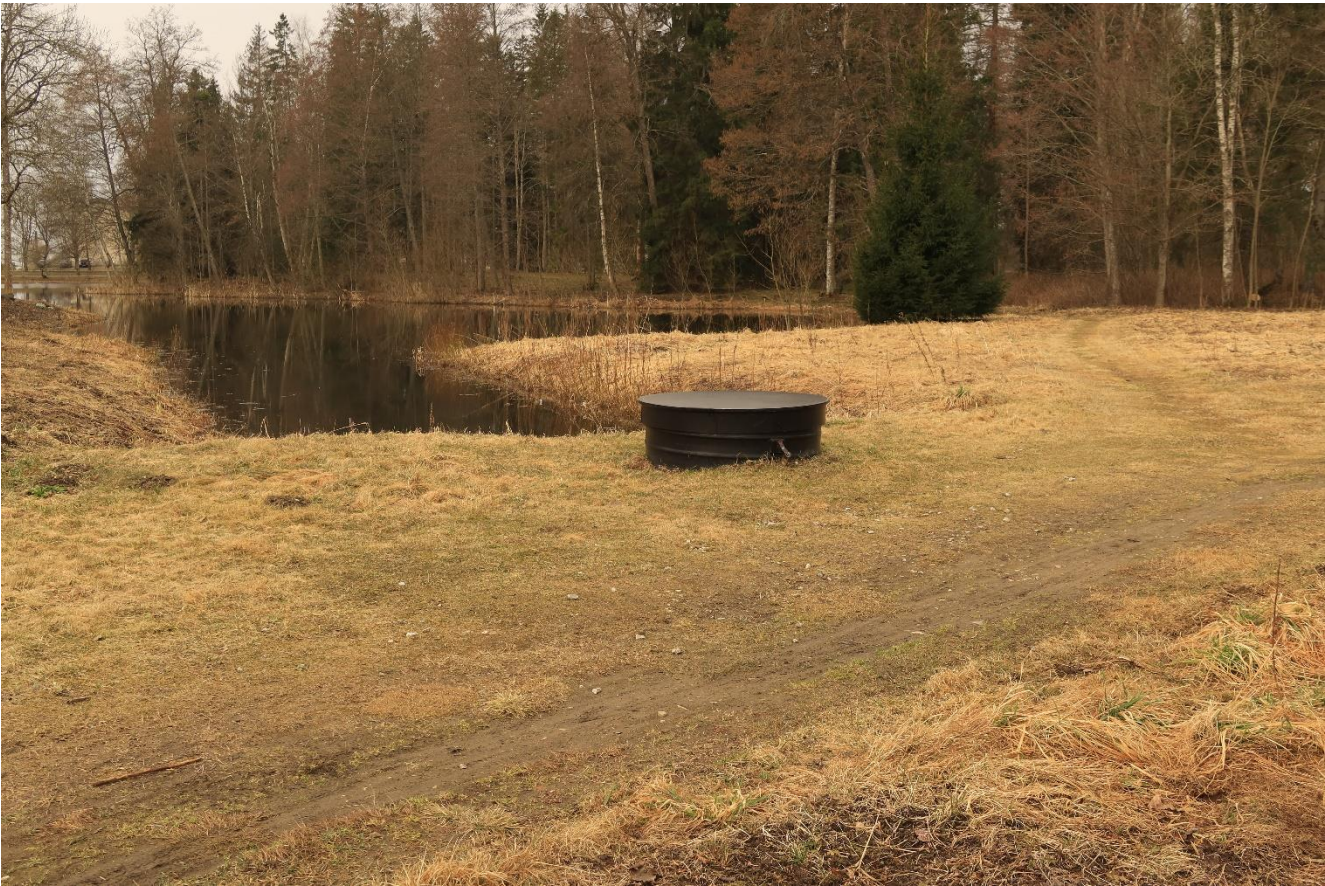
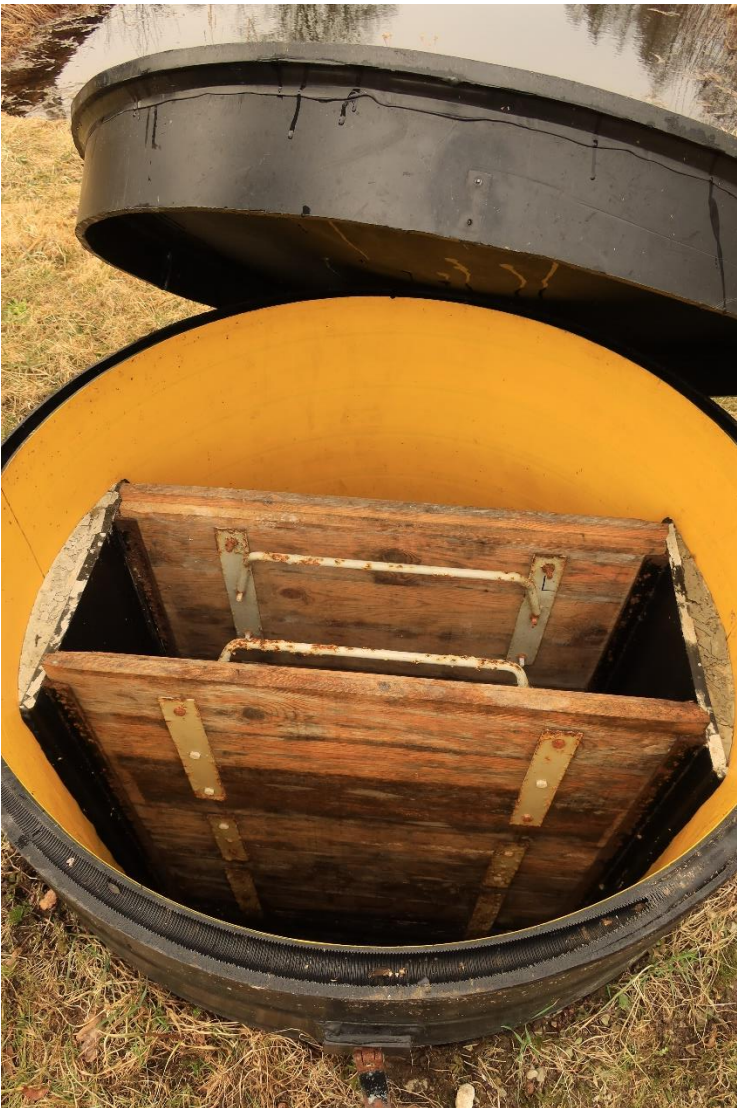
1. Tiigi idaotsas on veepiirist mõne m kaugusel ümmargune plastikust kaev, milles on kaks rida puitvarjasid. Vaatluse ajal varjadest ülevoolu ei toimunud. Ülevoolu tekkimiseks oleks veetase pidanud olema ca pool m kõrgemal. Altpoolt nirisid laudade vahelt veidi vett. Maaomanik selgitas, et Alu kraavi ja tiigi vahel olevat Tiigikraavi (VEE1110416) on kasutatud tiigi täitmiseks Alu kraavi veega, mitte tiik pole paisutatud Tiigikraavi peale. Tiigi täitmiseks on ida pool Alu kraavi peal kaks paisutamisevõimalusega kohta. Kraavis oli ka vaatluse ajal veidi vett, kuid see ei voolanud kummaski suunas:

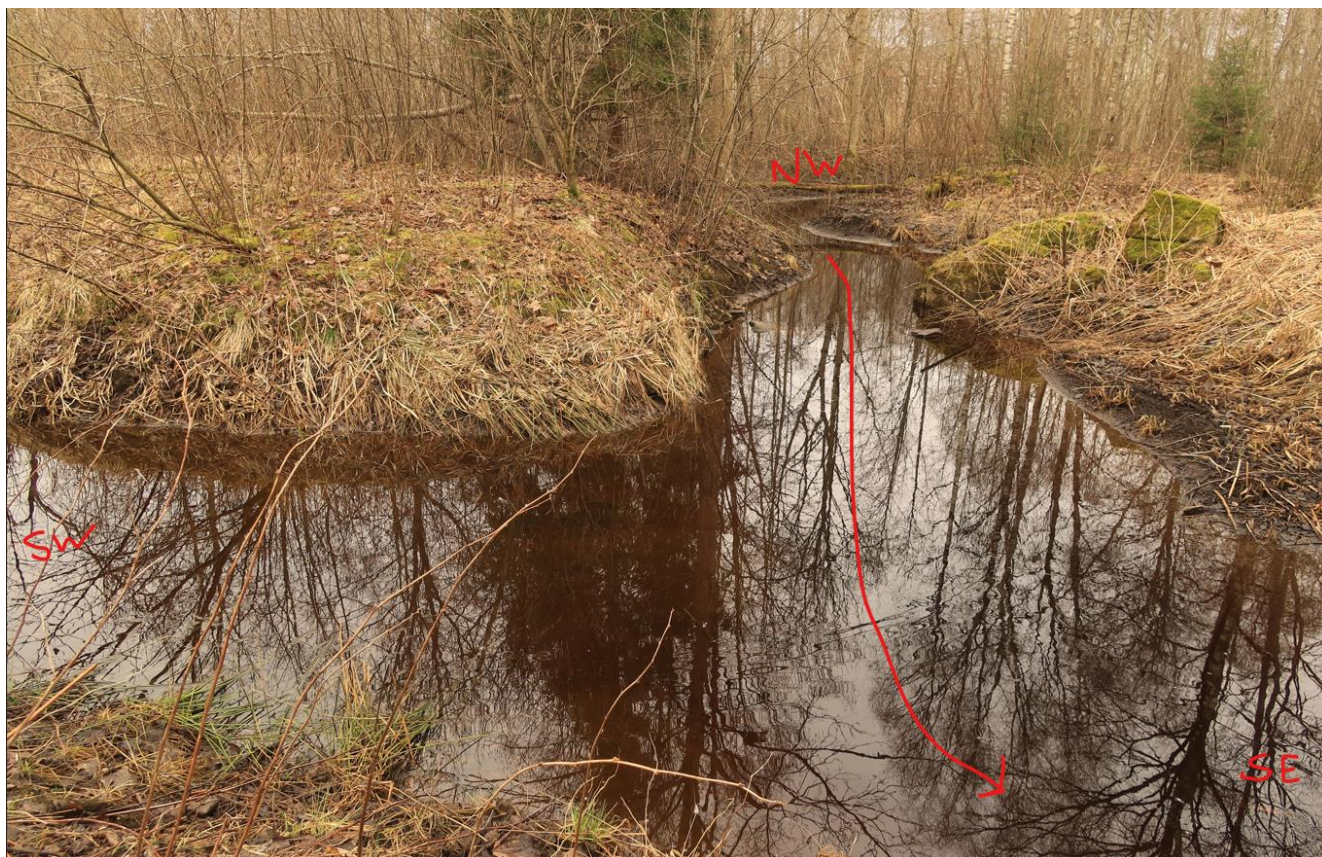
2. Koht, kus Tiigikraav suubub Alu kraavi. Alu kraavis vesi voolas, aga Tiigikraavis oli pigem Alu kraavist sinna tagasi valgunud vesi:

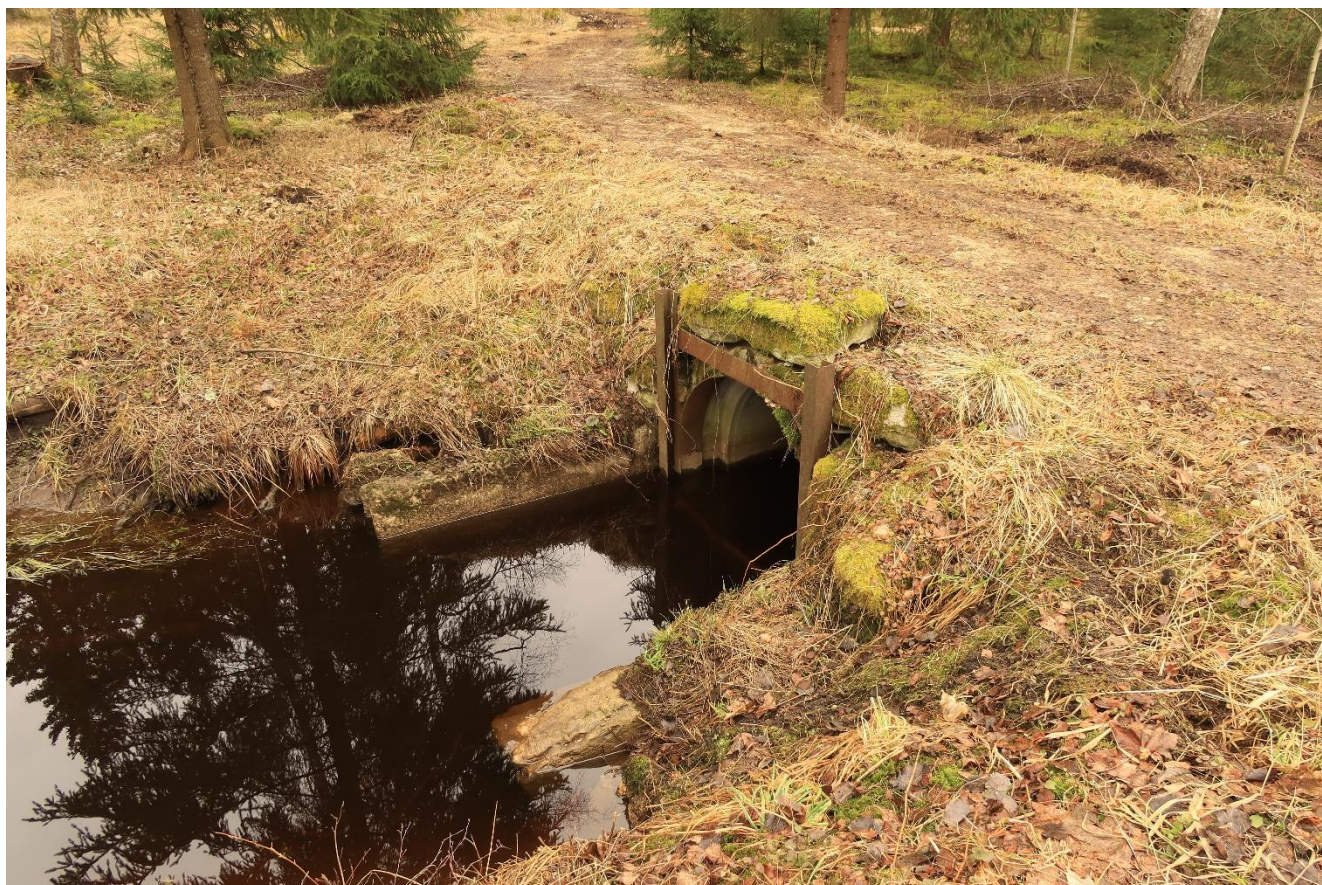
3. Truubi ees on kaks karprauda, millega sai voolu Alu kraavis sulgeda, et vesi mööda Tiigikraavi Alu tiiki voolama hakkaks:

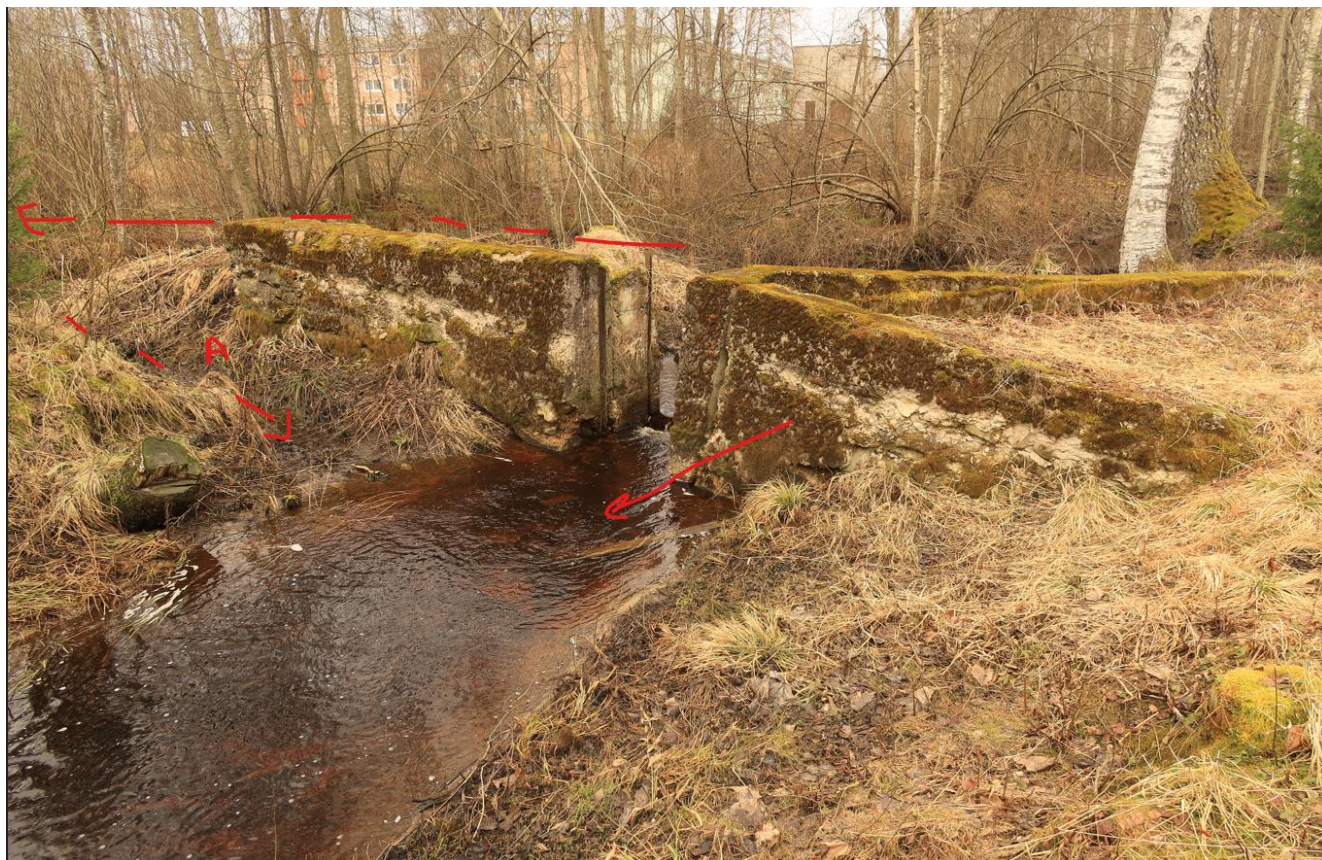
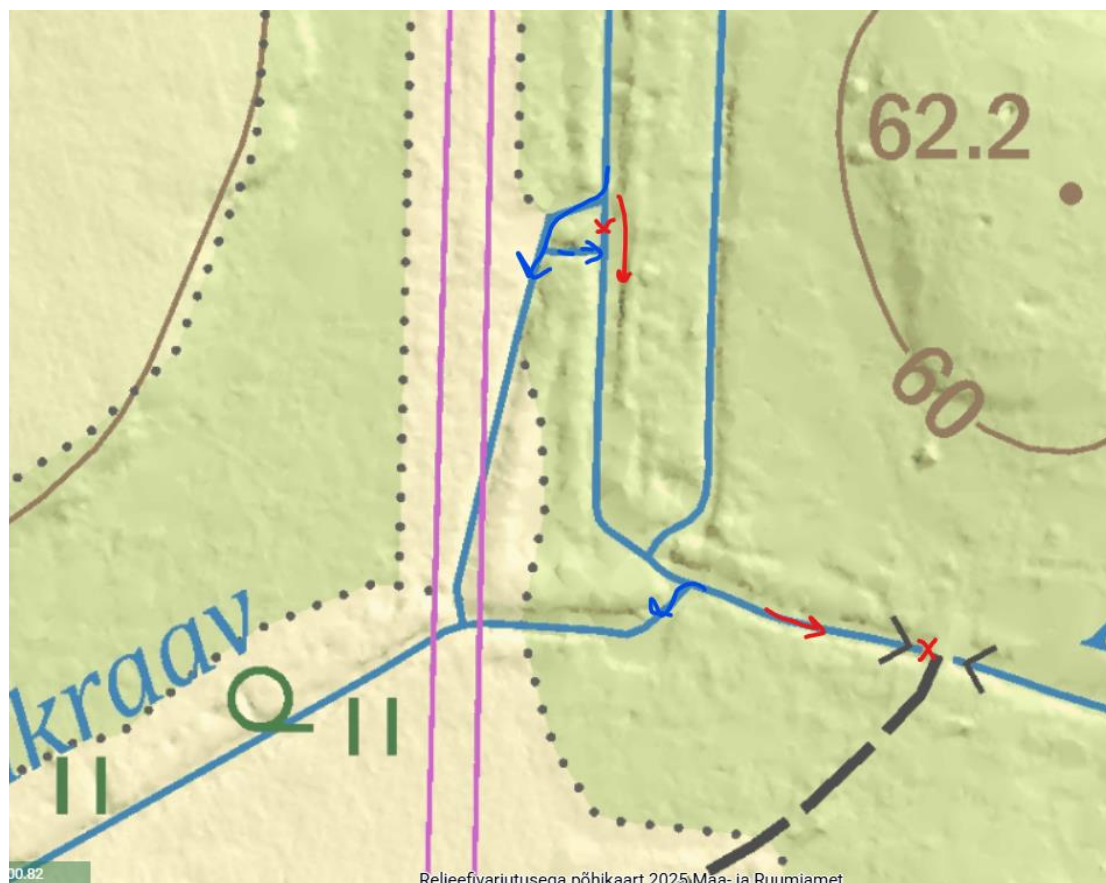
5. Betoonpais, millesse saaks panna kaks rida varjasid, et ka siit vesi Alu tiigi poole suunata. Maaomanik rääkis, et nõukogude ajal täideti ja tühjendati tiiki sageli ning kui tiiki täideti külmadega, siis tekkis Tiigikraavist lõuna poole liuväli. Kui 1970ndatel ehitati Pargi tänavale kortermajad, siis seda paisu siin enam ei kasutatud, sest kord olevat poisikesed paisule laudad ette pannud ja üleujutuse tekitanud ning vesi oli läinud ka Pargi tänava majade keldritesse. Siis kaevati paisust lääne poole ka kraav (joonisel A), et siin enam vett üles ei saaks ajada:

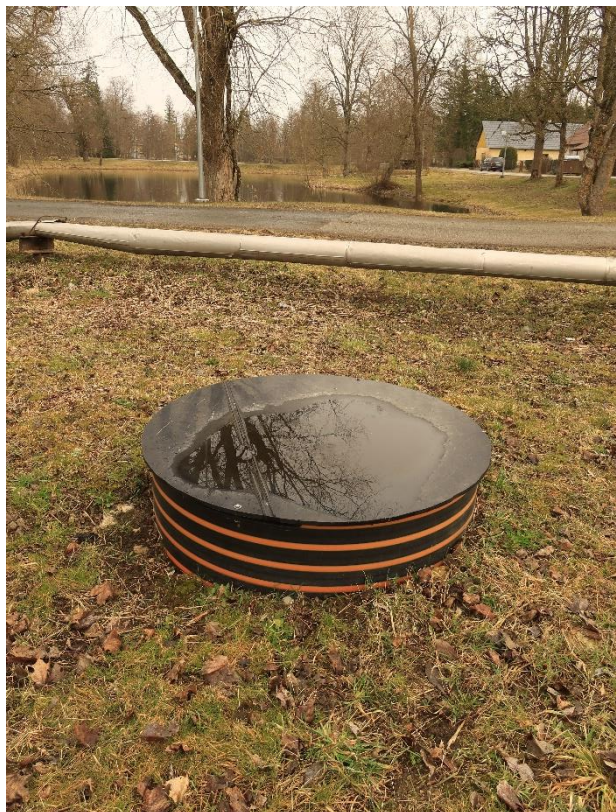
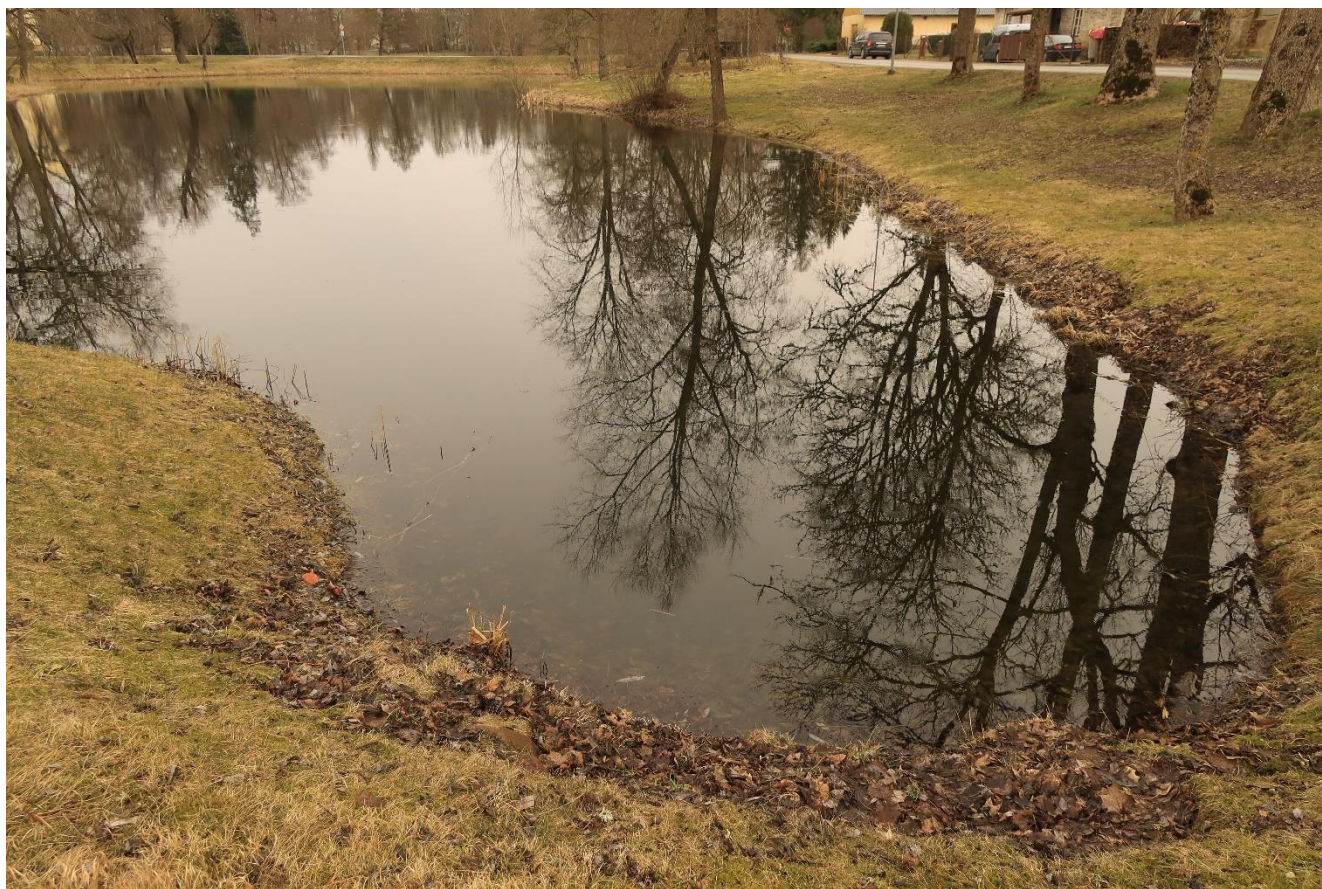
7. Samasugune plastikust kaev, nagu vaatluspunktis 1. Seda kaevu avada ei saanud, aga oli kuulda, et selles vesi voolas, ilmselt on siin varjad madalamal ning vesi voolas üle varjade. Tiigi pool oli toruots nii sügaval, et seda polnud näha:

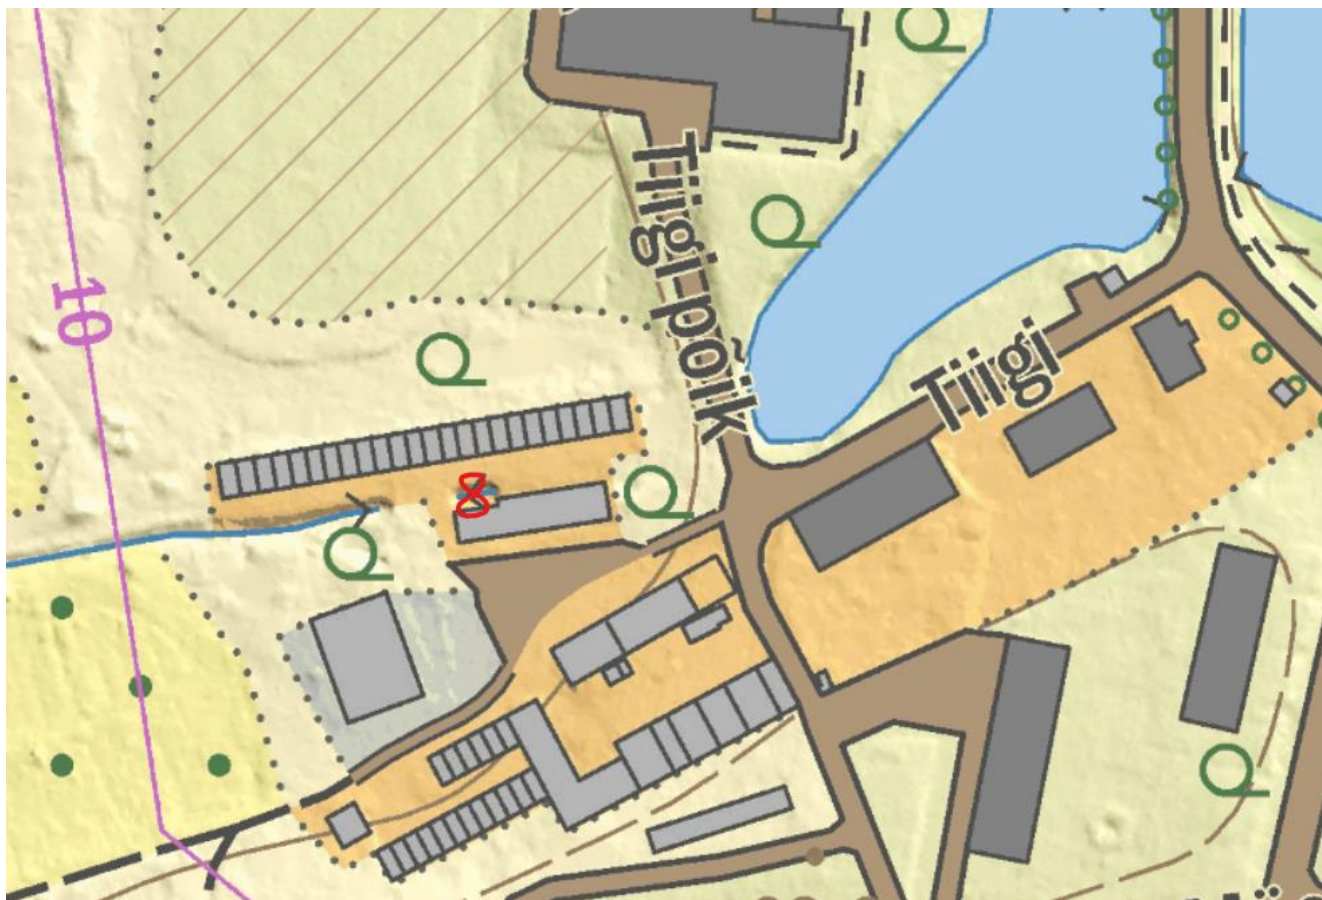
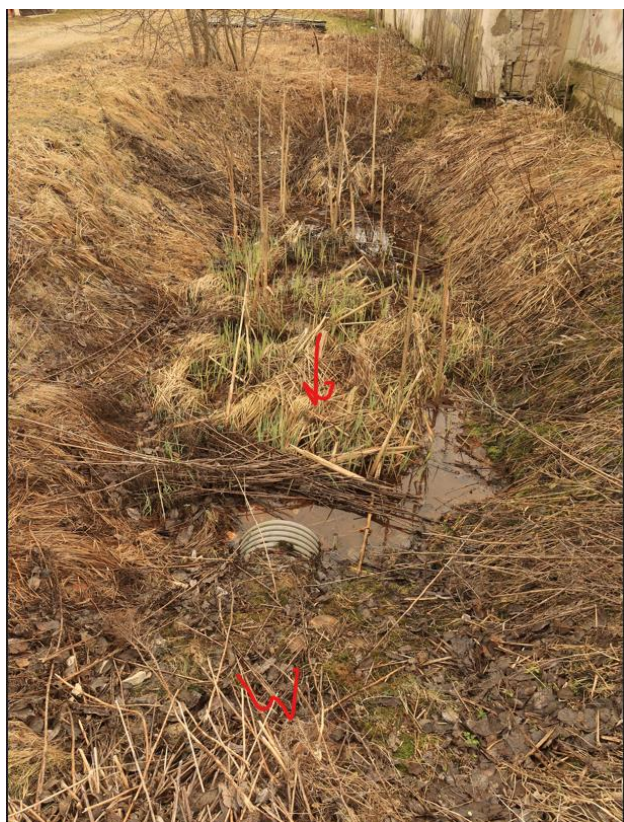
8. Taimestunud kraav, millesse voolas ida poolt, taimestikku mattunud toruotsast vesi sisse. Siitkaudu toimus vaatluse ajal väljavool Alu tiigist. Idapoolse paisu maaomaniku sõnul on tiigis põhjaallikaid, mis olevat küll nõrgemaks jäänud kui aastakümneid tagasi. Seega, kuna ida poolt tiigist vesi välja ei voolanud, kuid siit küll, siis järelikult vaatluse ajal töötasid tiigis olevad allikad piisavalt, et väljavoolu tekitada:

**Järeldused:** Alu tiiki hoiavad üleval kaks paisu, mida kumbagi pole EELISes arvel. Kuna tiigist väljavoolav vesi tekib tiigis endas ning idapoolse paisu maaomaniku sõnul on tiigis põhja-allikad, siis sobib mõlema puhul paisutatava veekogu klassiks „**läbivooluta allika-ala**“. ETAKis on puudu ka läänepoolset paisu läbiv toru (**lisada ETAKisse**). Vaatluse ajal reguleeris tiigi veetaset läänepoolne pais ning vesi voolas läänesuunas kulgevasse kraavi. Seega ei saa öelda, et Tiigikraav algab Alu tiigist. Seetõttu oleks **Tiigikraavi korrektseks lähteks**, mitte Alu tiik ise, vaid idapoolset paisu läbiva truubi ots umbes siin: **6542750, 544249**. Kuna Alu keskuse teest lääne pool oleval kahel veesilmal on Alu tiigiga sama veetase ning neid ühendavad uputatud truubid, siis on neid õigem lugeda **Alu tiigi osadeks**. Alu tiigi tüüp EELISes tuleks aga muuta **paisjärveks**.
