**TEADMATA STAATUSEGA  
JÄÄKREOSTUSOBJEKTIDE  
INVENTEERIMINE 2019-2020**

**ASERI ENDISE  
KESKKATLAMAJA TERRITOORIUMI  
TÄIENDAVA  
REOSTUSUURINGU ARUANNE**

Objekti aadress: *LÄÄNE-VIRUMAA, VIRU-NIGULA VALD, ASERI ALEVIK*

Töö täitja: *KOBRA AS*

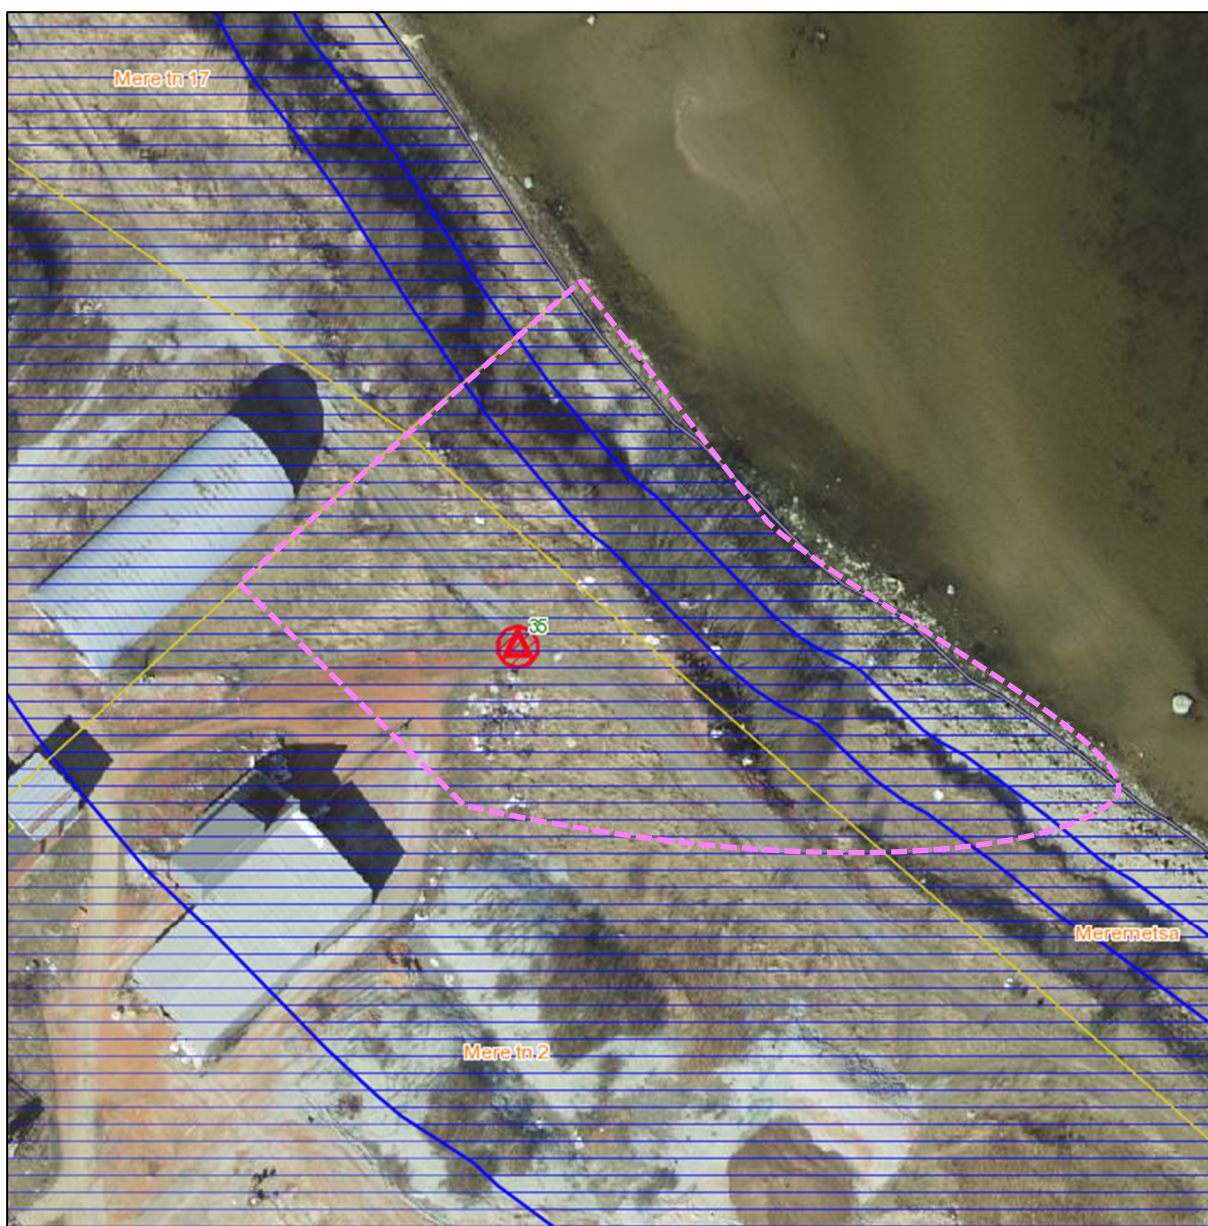
**Joonis 3.** Kitsendused täiendaval uuringualal (aluskaart Maa-ameti geoportaal). Punasega tähistatud geodeetiline märk ning sinise viirutusega tähistatud ranna piirangud.

- uuringuala keskosas paikneb geodeetiline märk (tunnus 73742), mille kaitsevöönd on kolm meetrit märgi keskmeest;
- uuringuala kattub täielikult Läänemere ranna piiranguvööndi (laius 200 m) ja ranna ehituskeeluvööndiga (laius 100 m) ning osaliselt ranna veekaitsevööndi (laius 20 m) ja veekogu kallasrajaga (laius 10 m);
