# Allikakraavi ja lisaku soone vaatlus

11.06 ja 17.06.2023

Vaatleja Marko Vainu

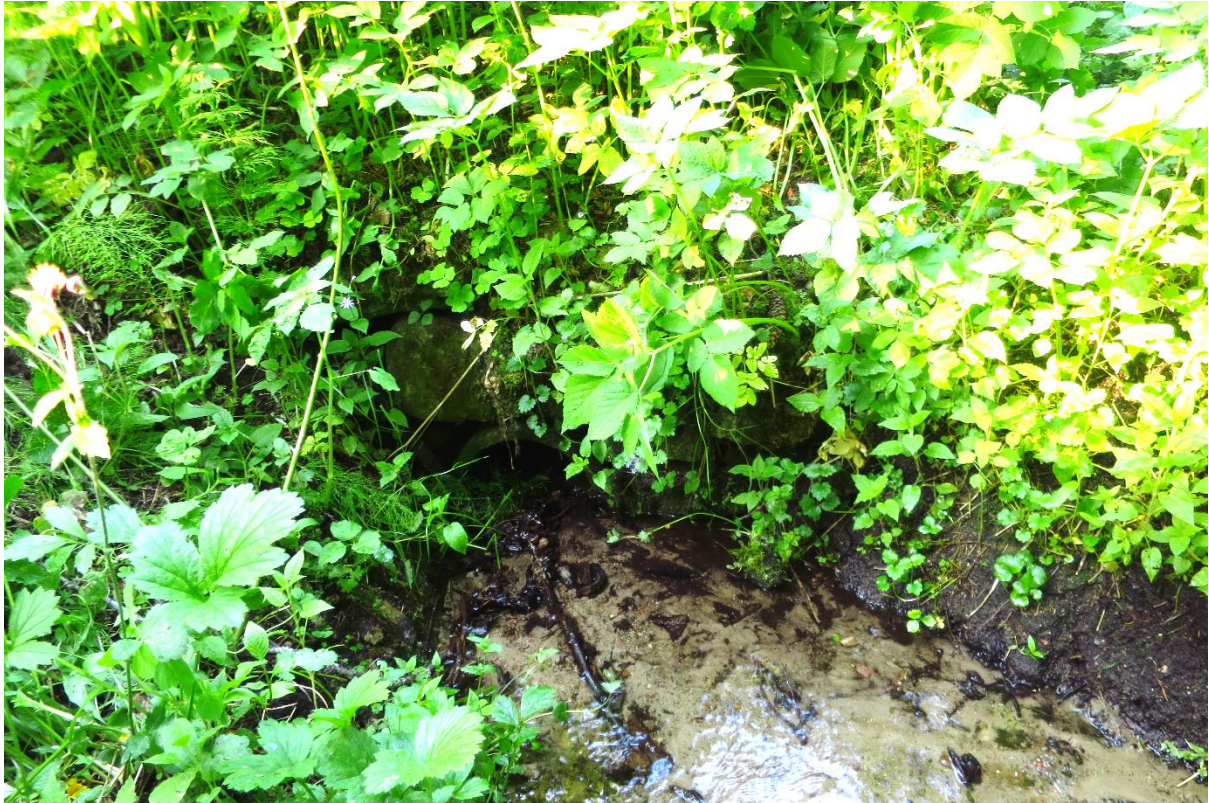
3. Kraavi võiks katkestuse teha. Selle koha peal seda sisuliselt ei eristu. Vett või märga muda on niikuinii ainult kraavi kummaski otsas ja see voolab kummaski otsast erinevatesse suundadesse.
4. Kraavi võiks pikendada kuni kohani, kus see torusse läheb. Õue peal on sellele ehitatud tiigike. Tegelikult tuleb see Külmaallika tn 11 kinnistul tõenäoliselt veel kaks korda päevavalgele enne kanalisatsiooni suubumist. Seal on õue peal reljeefis kaks süvendit ja ortofotodel on vett näha.

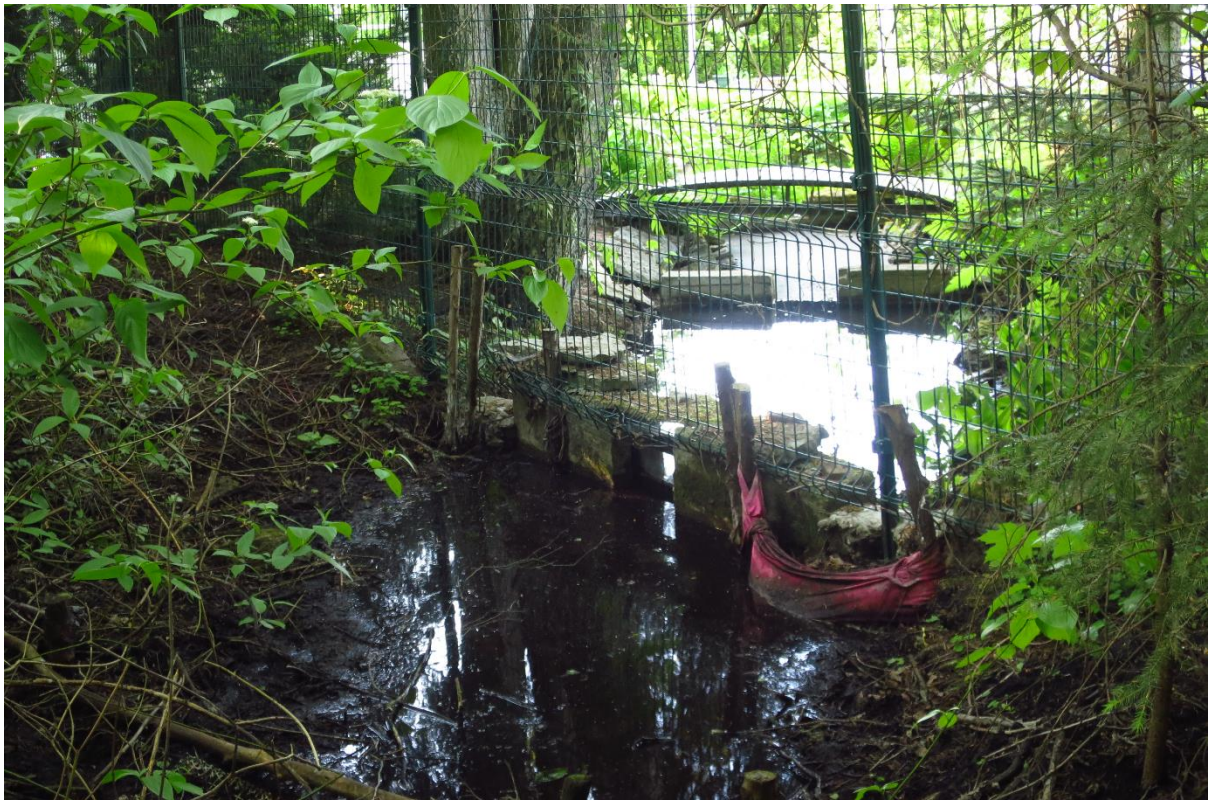
5. Nõmme spordikeskuse tiigist on toru kaudu väljavool. Vesi voolab torust välja, siis voolab maa peal. Enne spordikeskuse aeda läheb jälle torusse ning on torus ka aia kõrvalt mööduva raja all. Siis tuleb jälle välja.

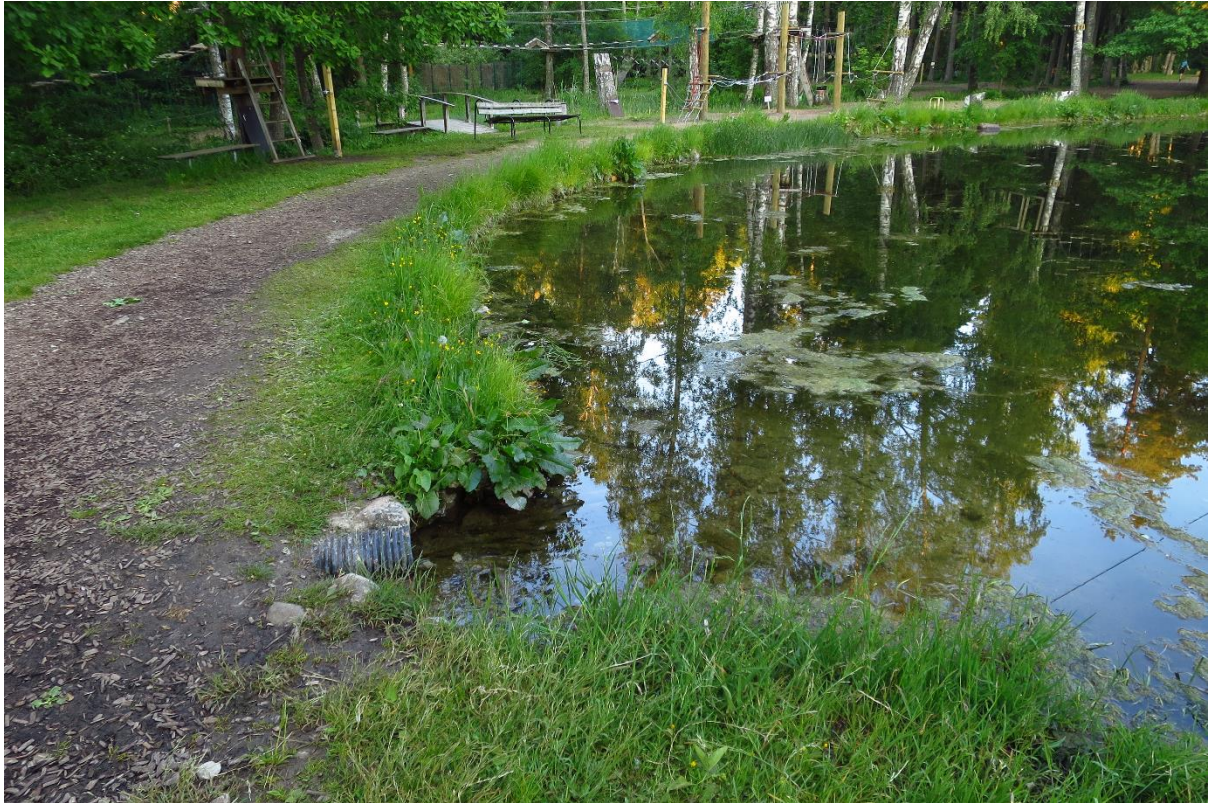
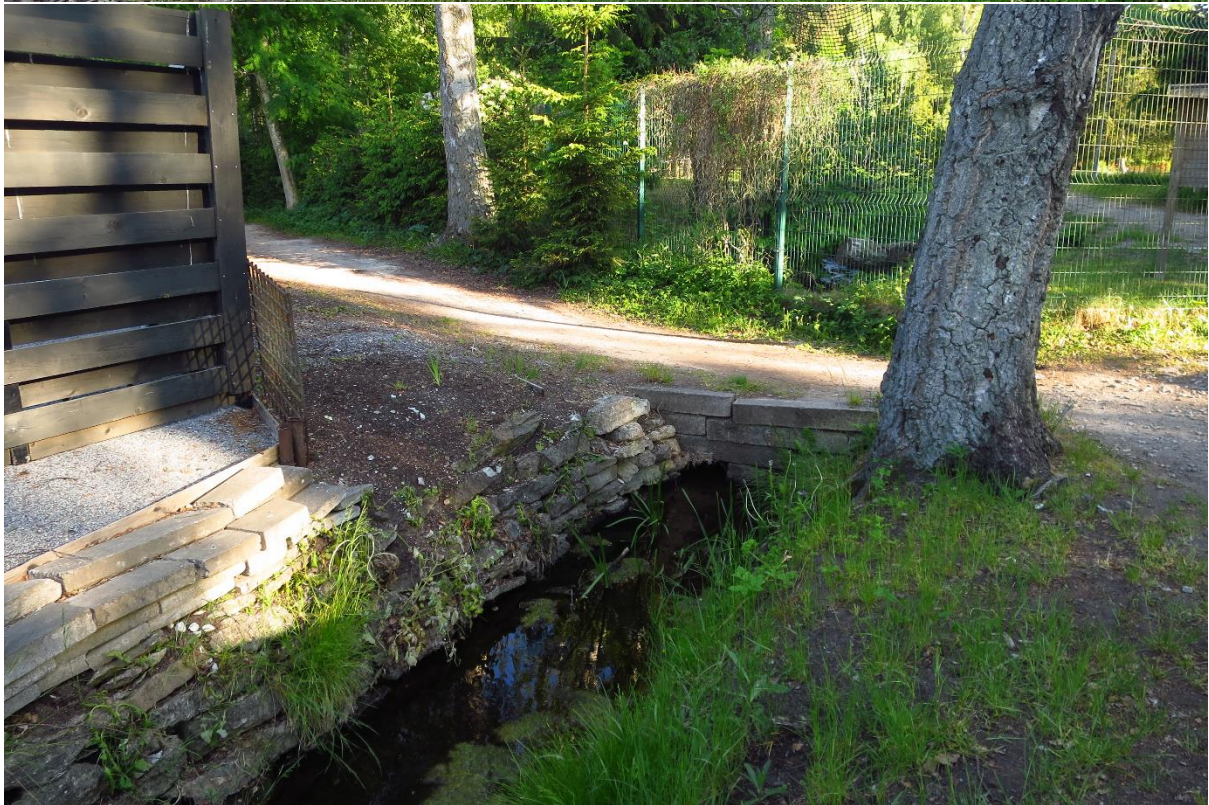
6. Koht, kus Allikakraav lõplikult torusse läheb.

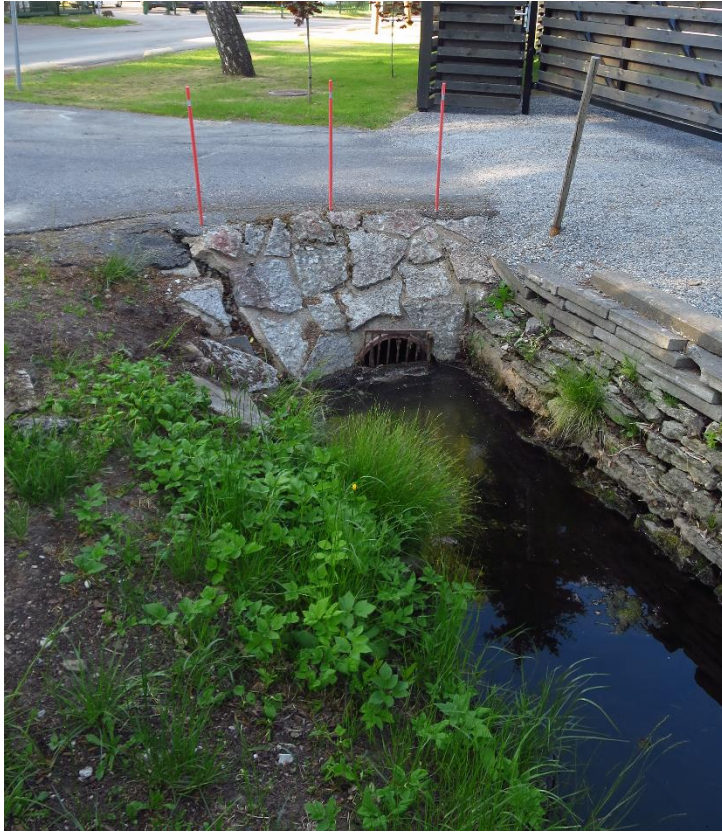
7. Teised spordikeskuse tiigid on ilmselt samuti Allikakraavi peal. Leidsin ühe toruotsa, millest küll midagi silmnähtavalt ei voolanud. Teist otsa ei leidnud, aga see on ilmselt kolmandas tiigis vee all. Kolmas tiik ise saab aga tõenäoliselt vee Allikakraavi tiigi paisutatud lõunaosast, kuigi ma konkreetset toru ei suutnud leida. Tiikide omavaheliste ühenduste ETAKisse panemine pole ka nii oluline.

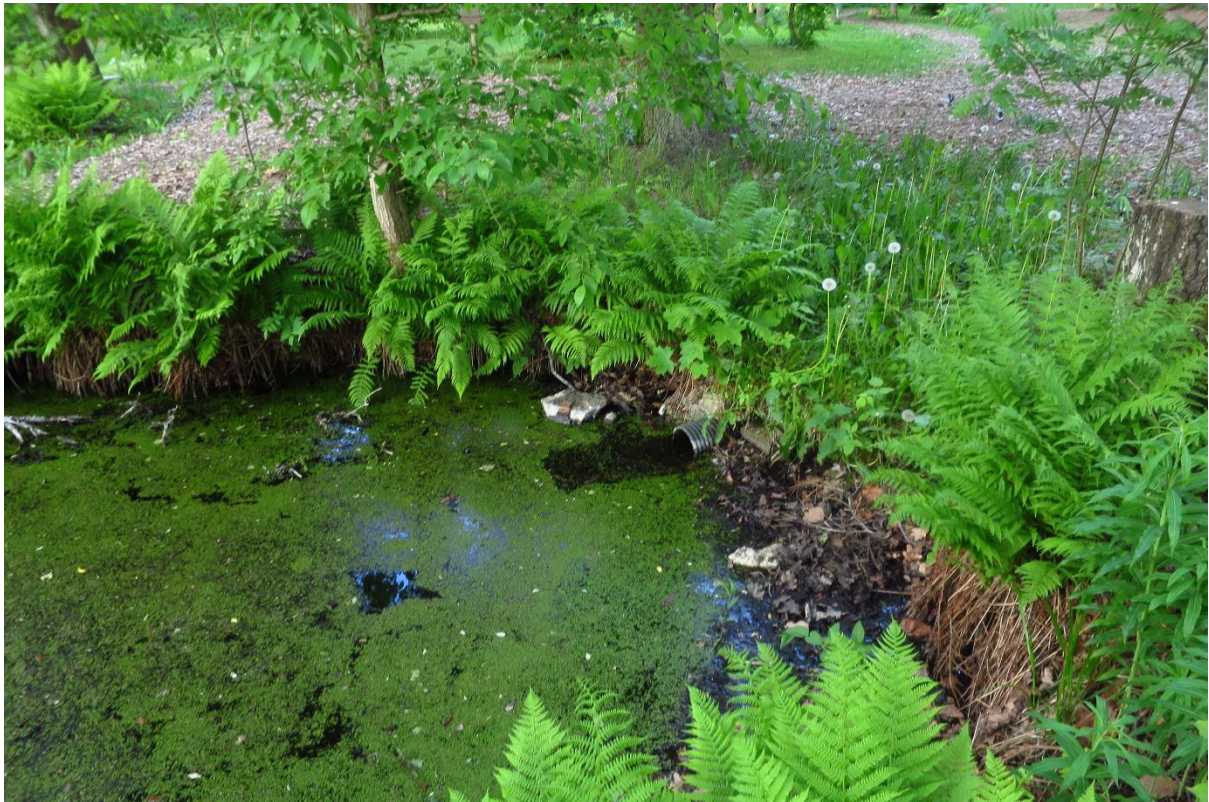
8. Silla juures on pais, mis jagab Allikakraavi tiigi kaheks erineval kõrgusel olevaks osaks.

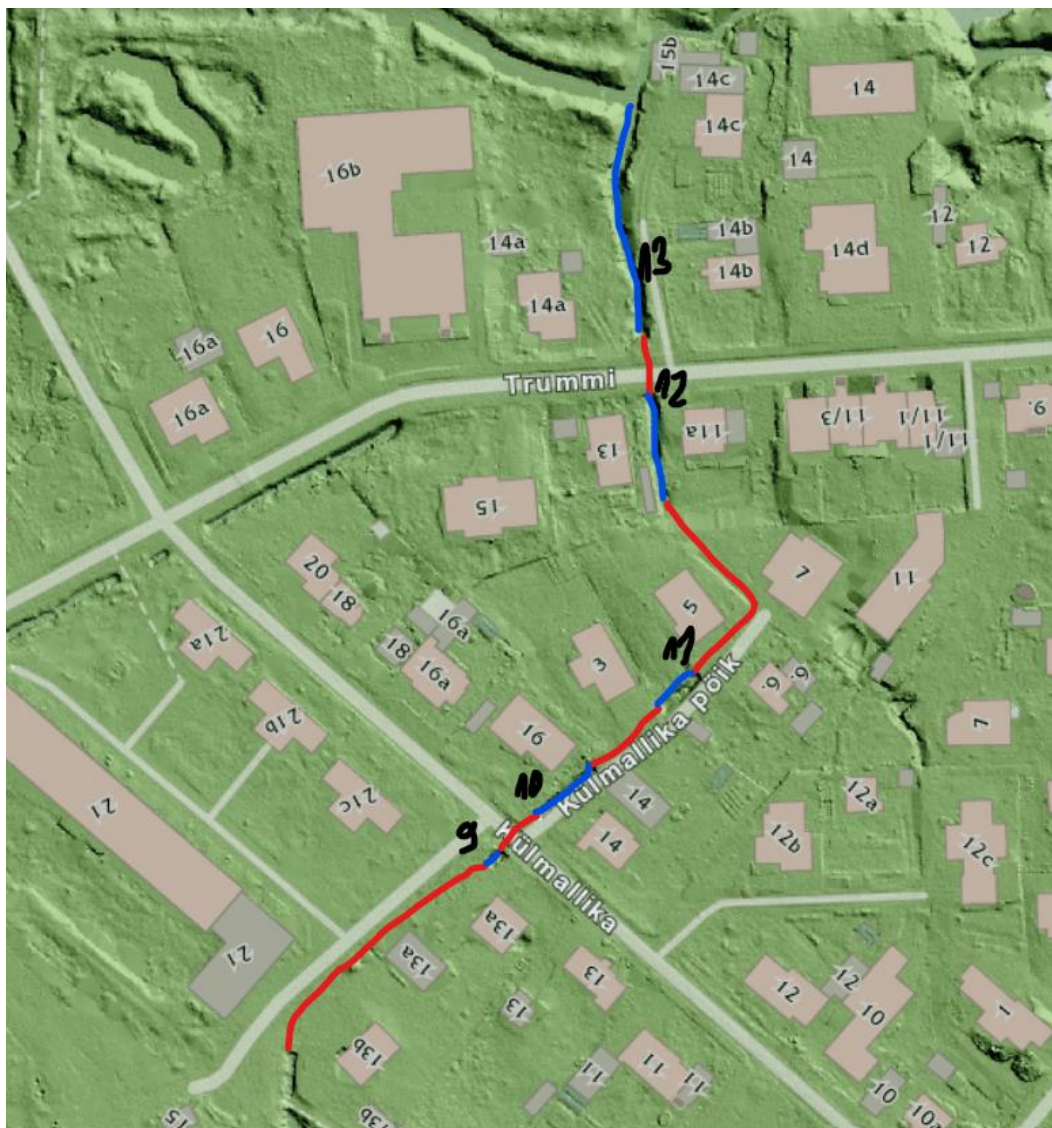
9. Rõõmuallika vesi tuleb taas nähtavale. Võimalik, et selles kohas suubub ka otse lõunast tulev toru, mis läheb maa-alli Külmaallika 9A kinnistul. Suund iseenesest sobib ja selline sopp oli õiges suunas ka olemas.

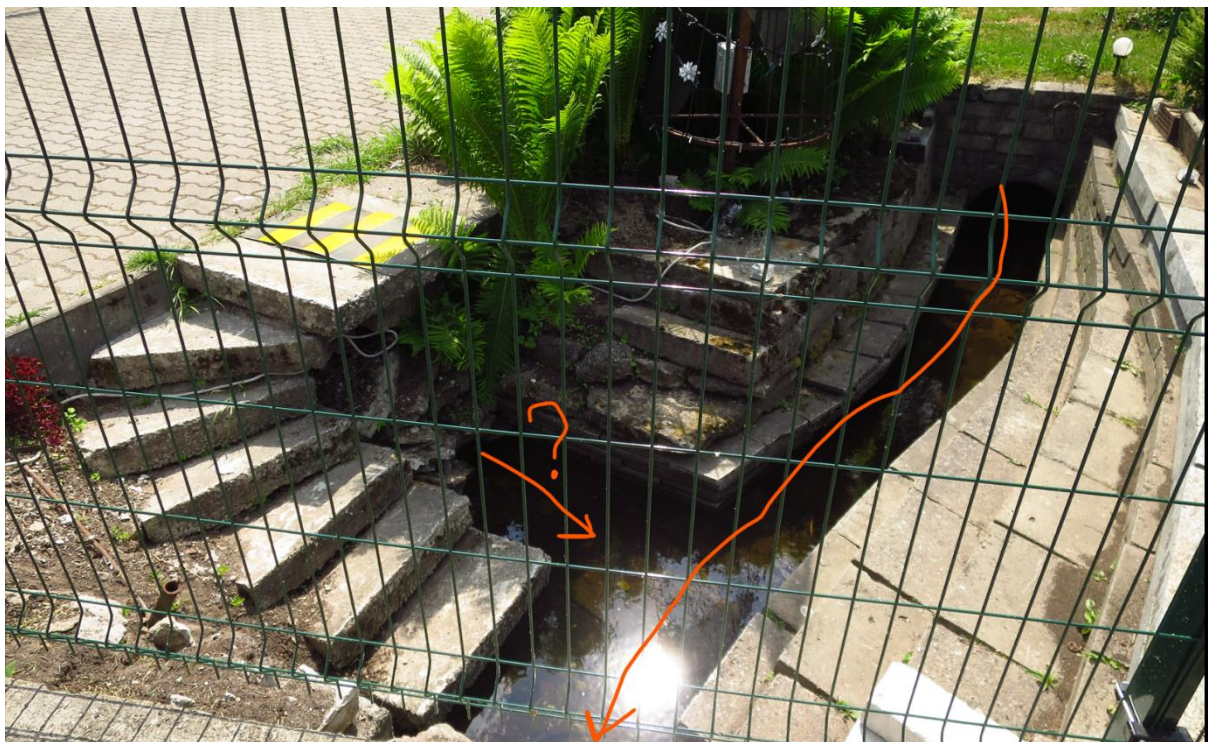
10. Külmaallika põigu kõrval voolas kraavis selge vesi, mille parameetrid sobisid spordikeskuse tiigist väljavoolava veega.

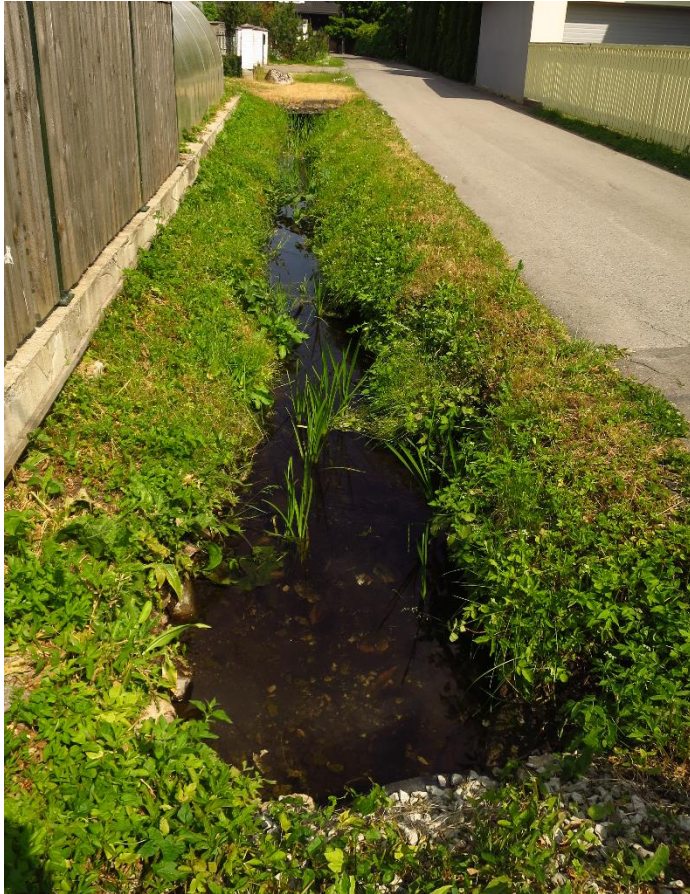
11. Vesi läks otsesuunas taas maa alla. Tallinna enda ajalooliste kaartide rakenduses oleval plaanil on kraavi kulgu kujutatud kuni tänava lõpuni ja sealt kahe nurgaga kuni toru otsani. Tõenäoline, et ka praegu kulgeb toru seal nii.

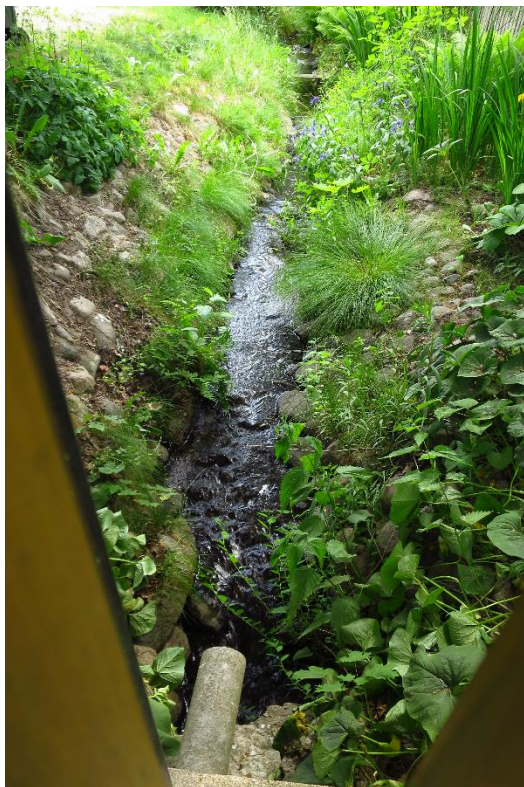
13. Teisel pool Trummi tänavat voolas vesi lisaku soone poole edasi.

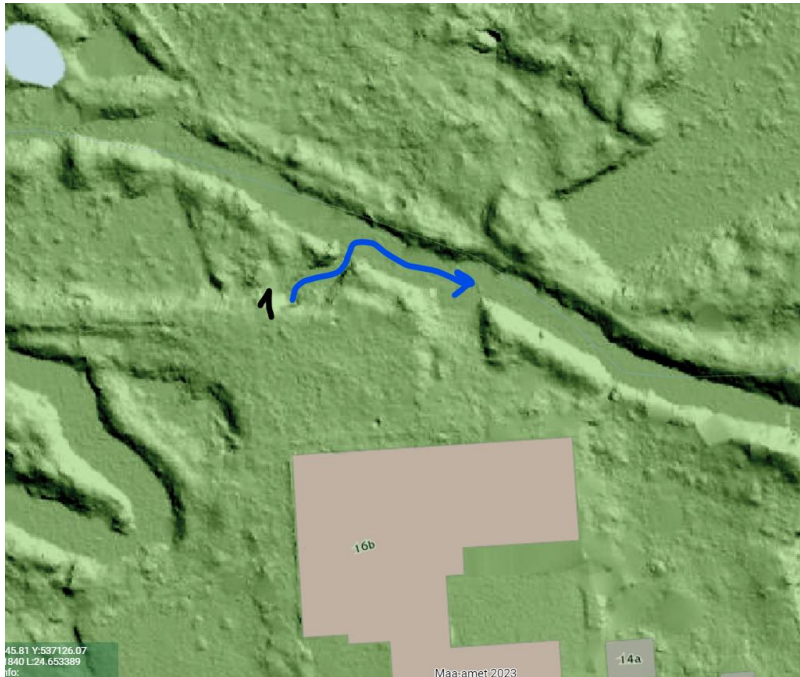
1. Toruots, kus lisaku soon Lossi tn 15b kinnistul välja tuleb, on selle koha peal. ETAKis on soone telg antud kohas natuke suvaliselt joonistatud.

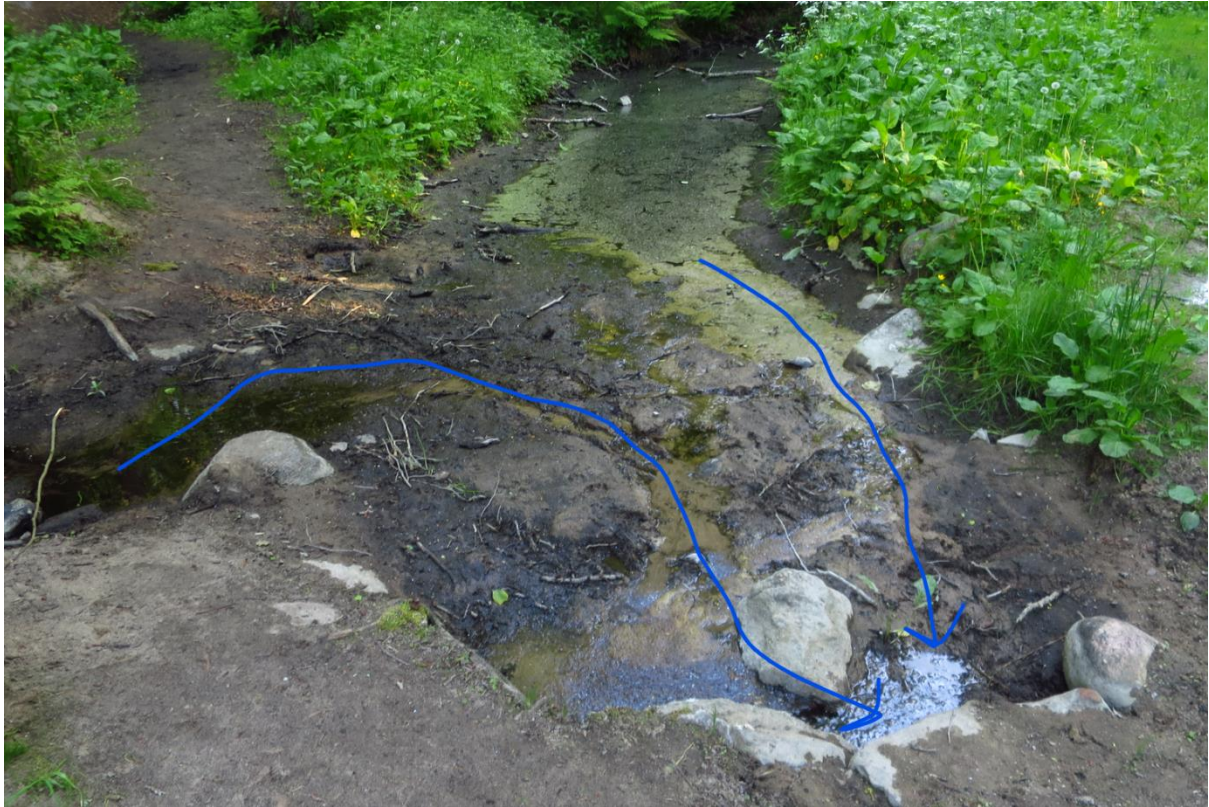
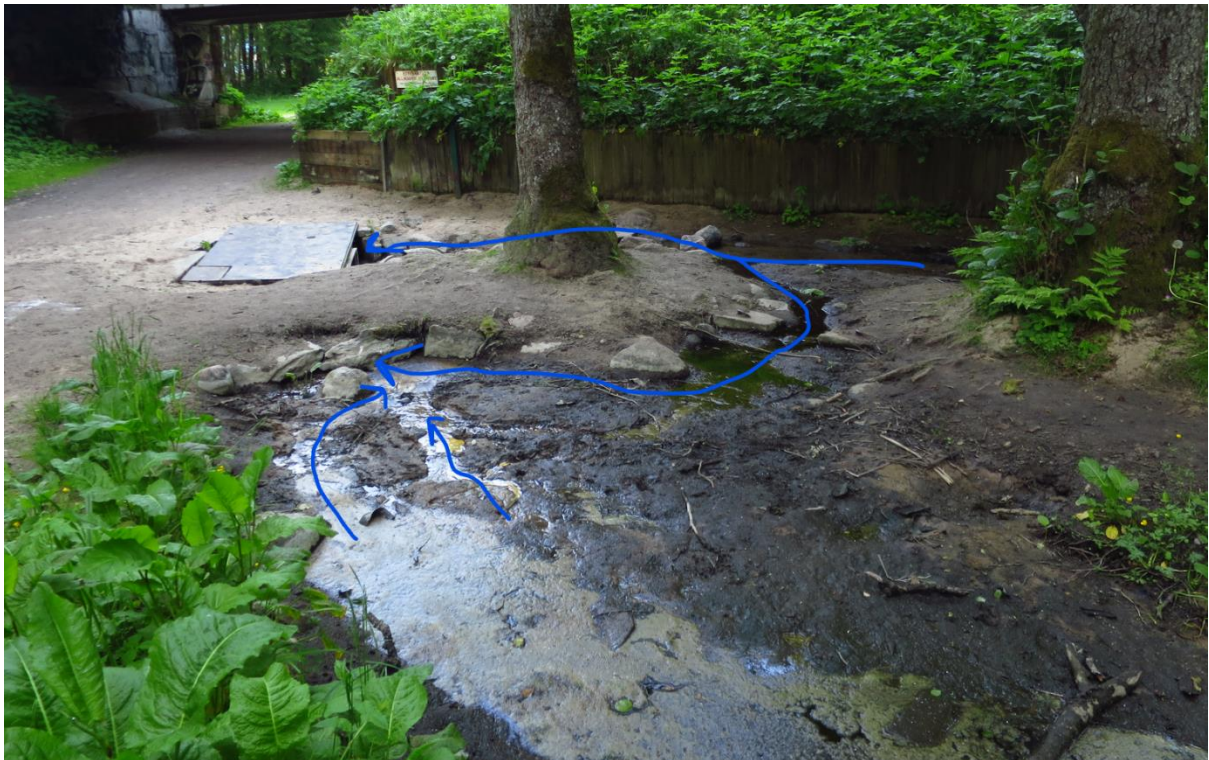
lisaku soone ja Allikakraavi võimaliku hargnemise koht 11.06.23. Enamik Rõõmuallika vett voolas otse Allikakraavi. Väike osa hargnes, aga pööras ümber puu tagasi Allikakraavi truubi poole. Lisaks voolas ida poolt nõlva all olevast kraavist vesi Allikakraavi truubi poole.

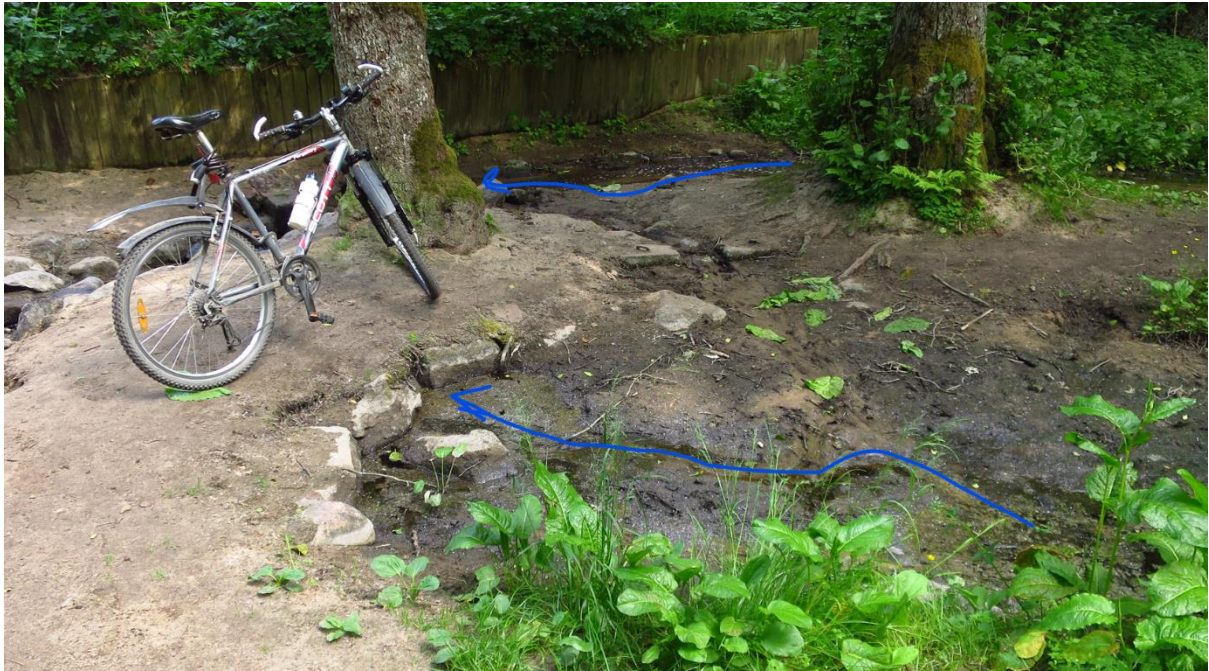
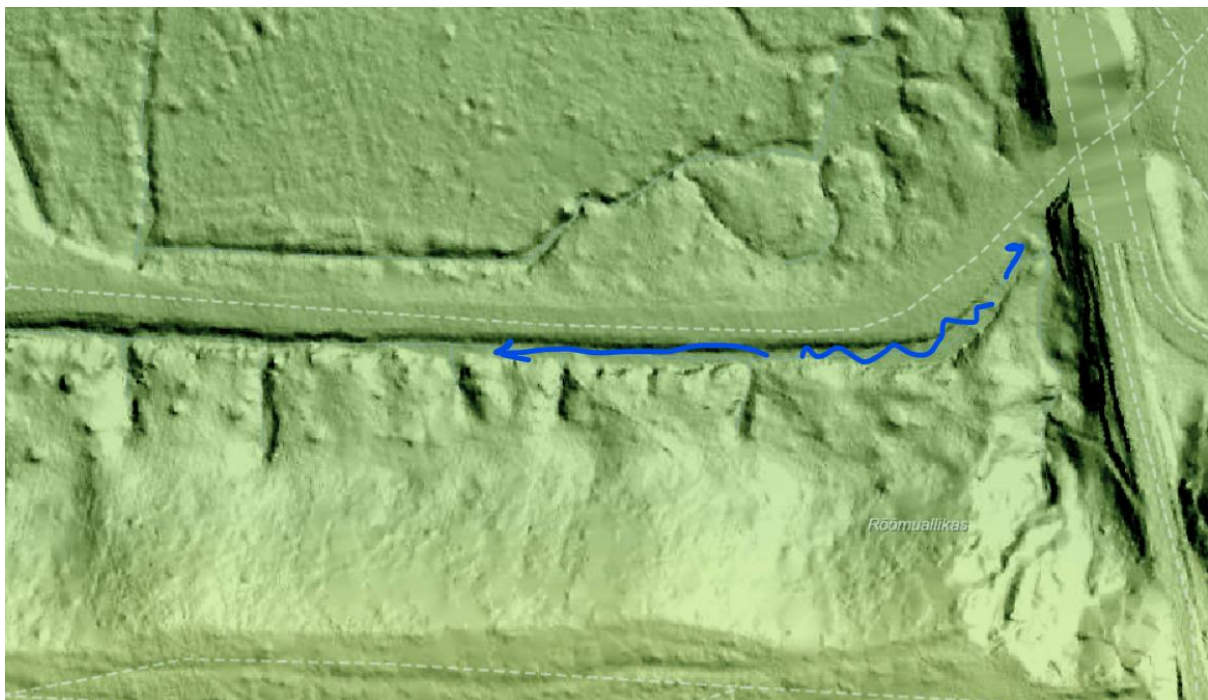
lisaku soone võimalik hargnemise koht 17.06.23. Hargnemiskoht oli kuiv. Ida poolt nõlva all olevast kraavist nirises vesi endiselt Allikakraavi truubi poole.

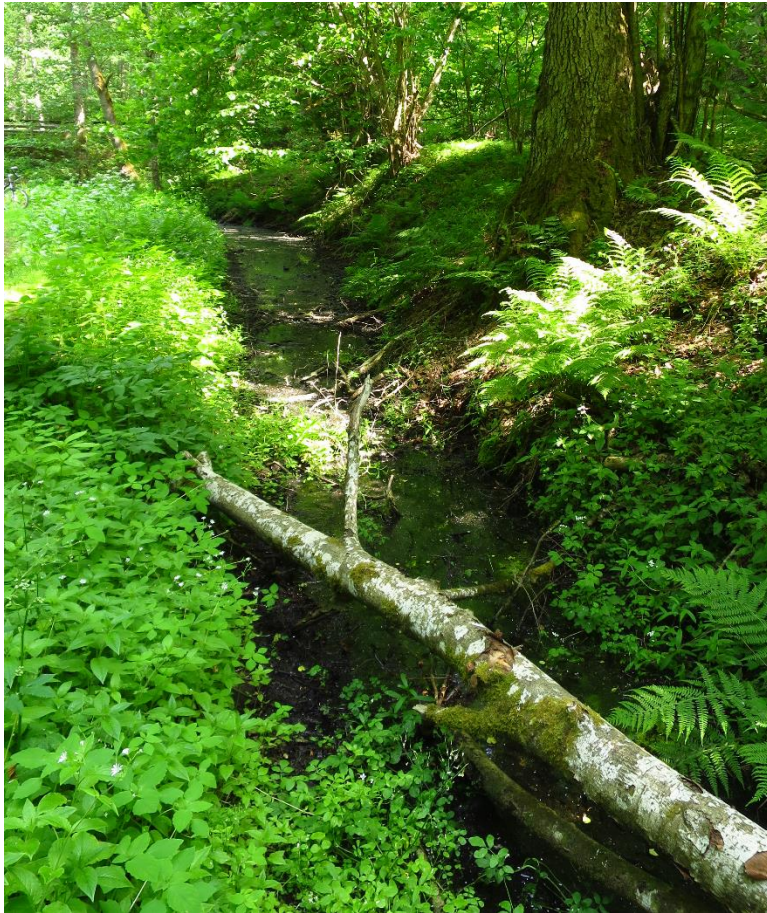
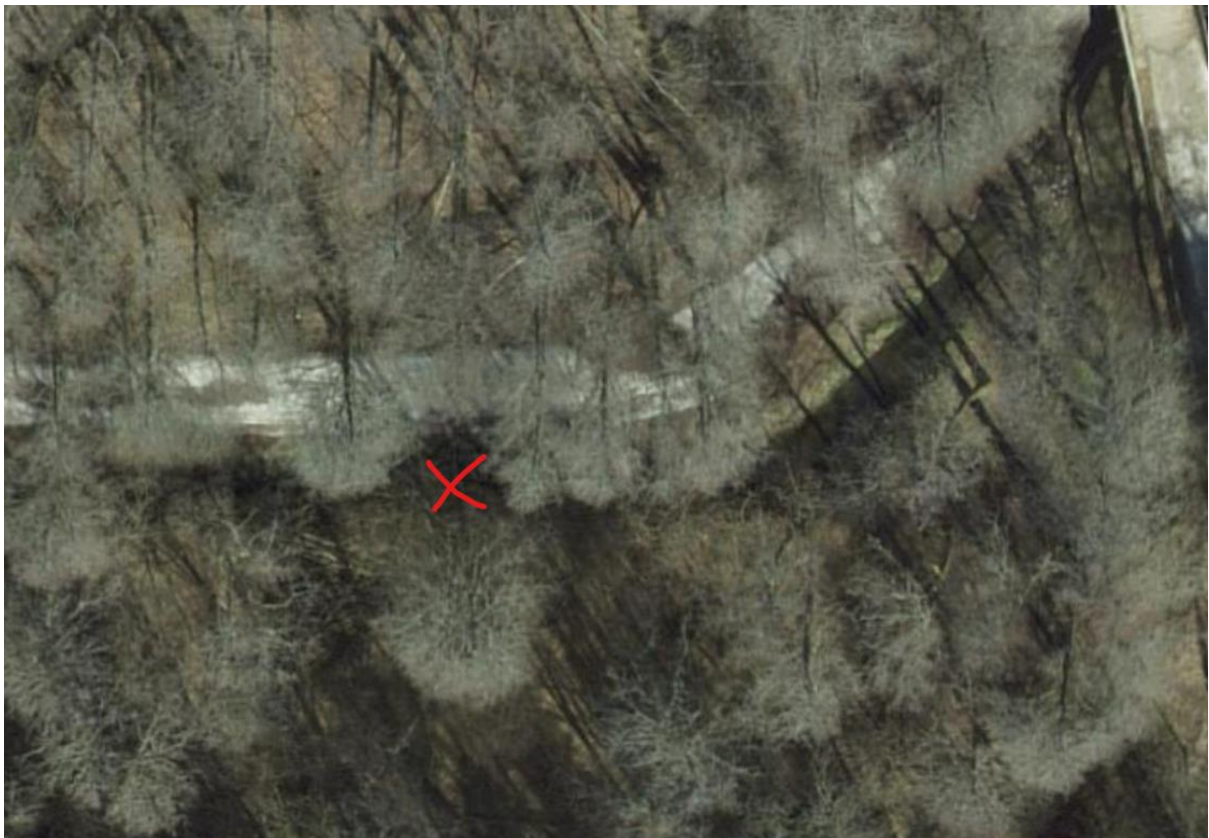
Tegelik veelahkme koht on kusagil seal kraavist põhja pool oleva suure pärna all. Sellest ida pool oli 17.06 võimalik märgata vee aeglast nirisemist ida poole. Pildi tegemise kohas oli aga tähelepanelikul vaatlemisel võimalik märgata vee aeglast nirisemist lääne poole. See puualune on aga kaunis ebamäärane koht, mida soone lähtepunktiks määrata.

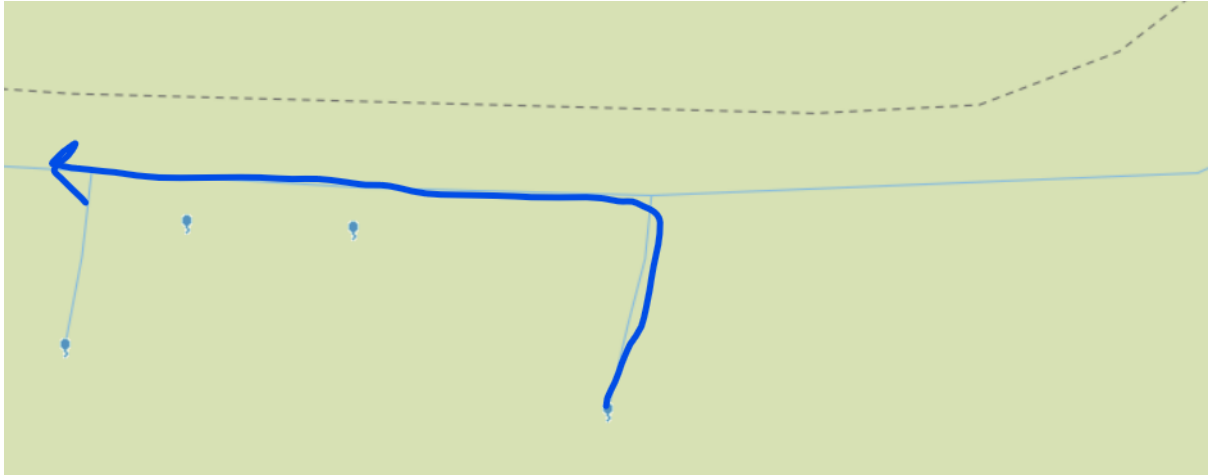
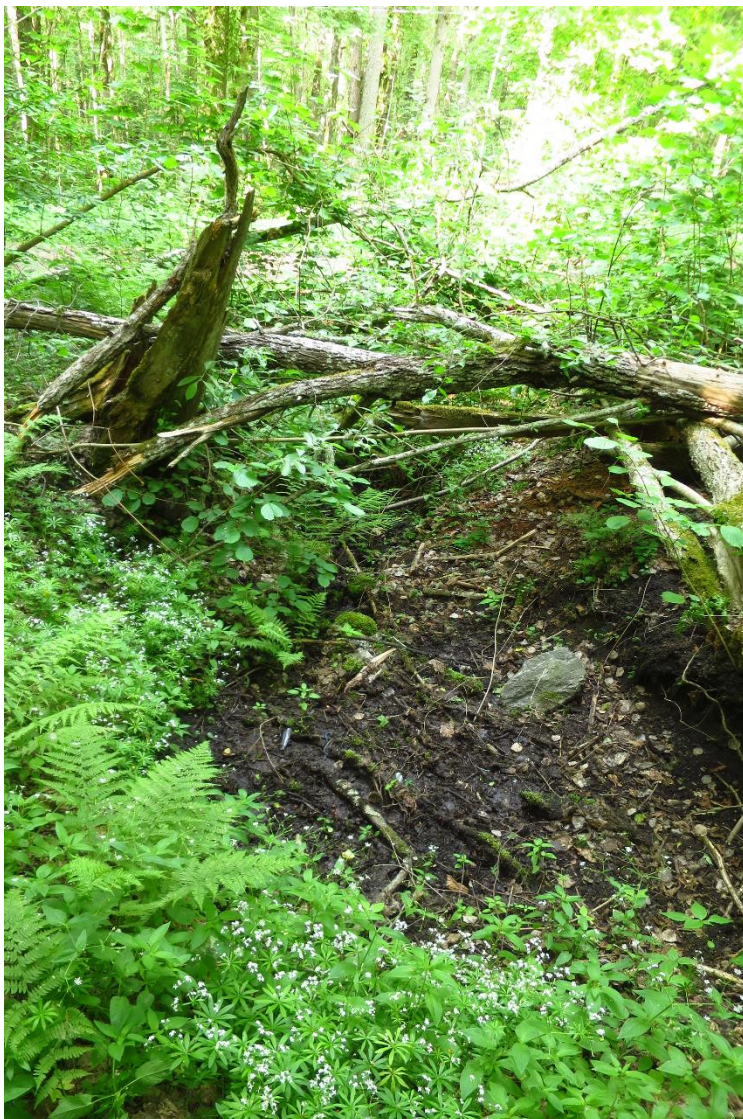
**Seega võiks soone lähteks määrata näiteks esimese allika.** Juunis oli see küll sisuliselt kuiv, põhjas oli vaid märg muda ning kohas, kus allikanõva kraavi suubub, nirises kraavis endas ida poolt rohkem vett.

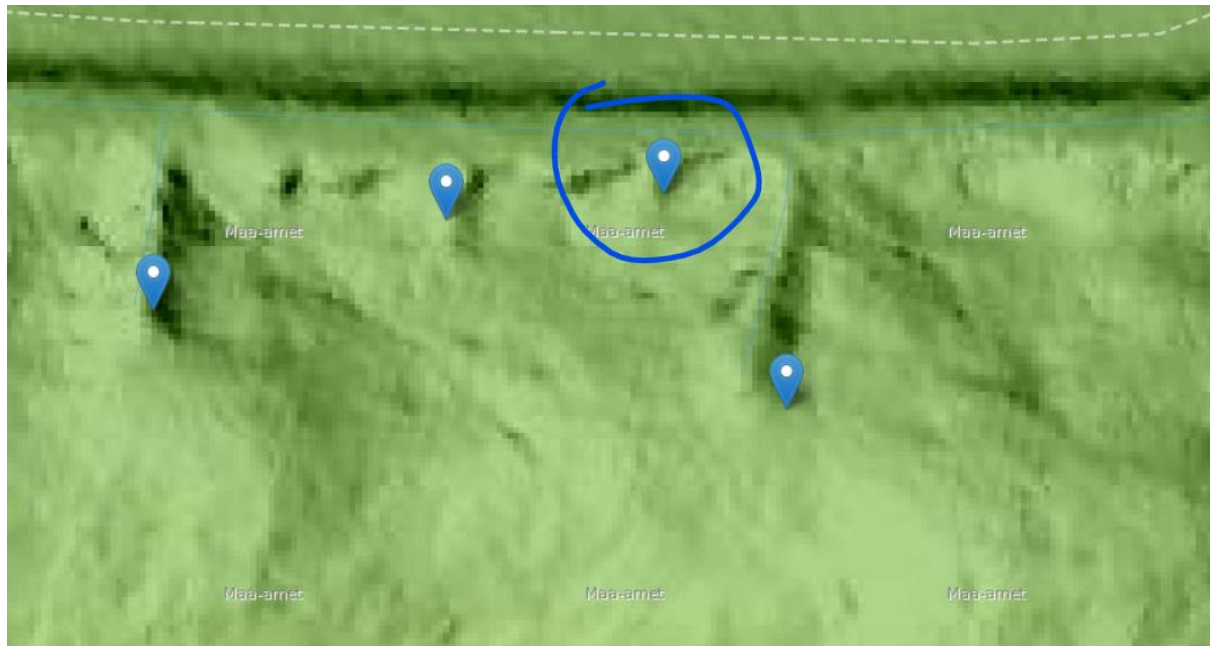
Ilma pingutamata nähtav veevool algas allikanõva ühinemiskohast mõned meetrid lääne pool, kus kraavi põhjakaldast nirises ka juunikuus vesi välja. Allikad.infos on meil sinna märgitud allikas, kuid ETAKisse see miskipärast ei saanud.

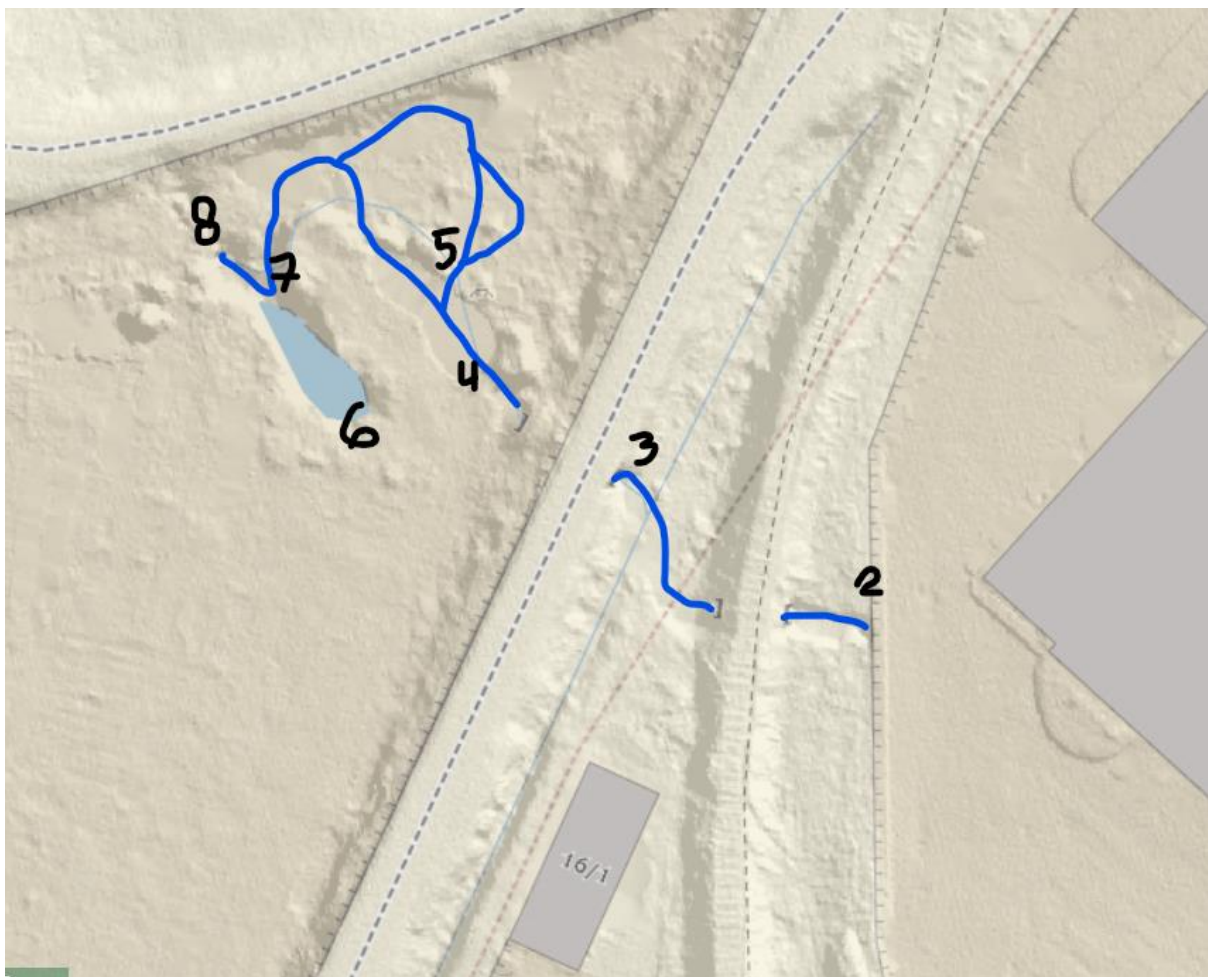
2. Soon tuleb viimast korda maapinnale varem, kui ETAKis kaardistatud.

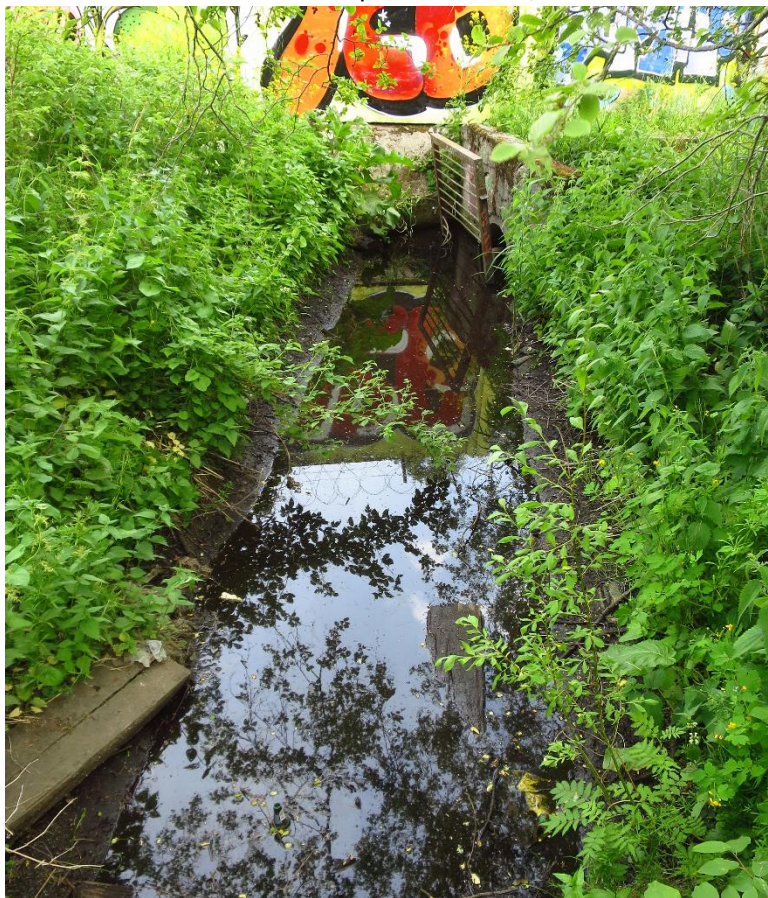
3. Vesi voolab raudteetammi all olevasse truupi (ETAKis olemas)

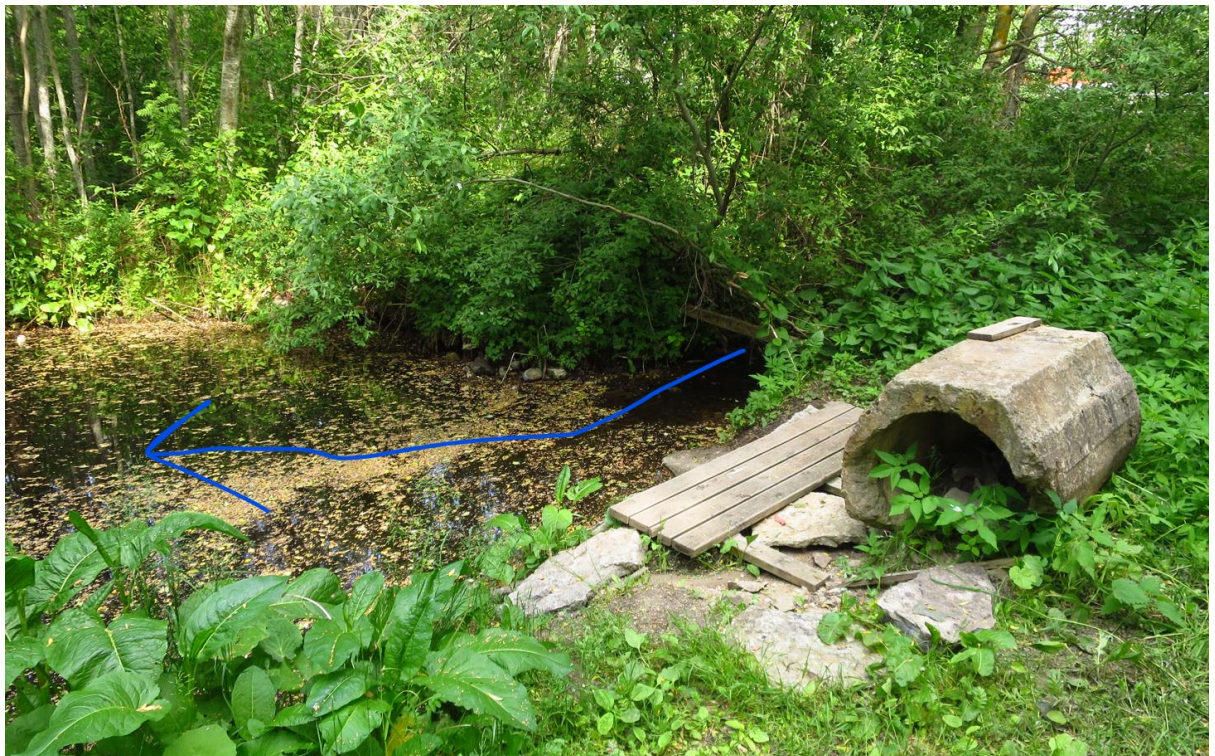
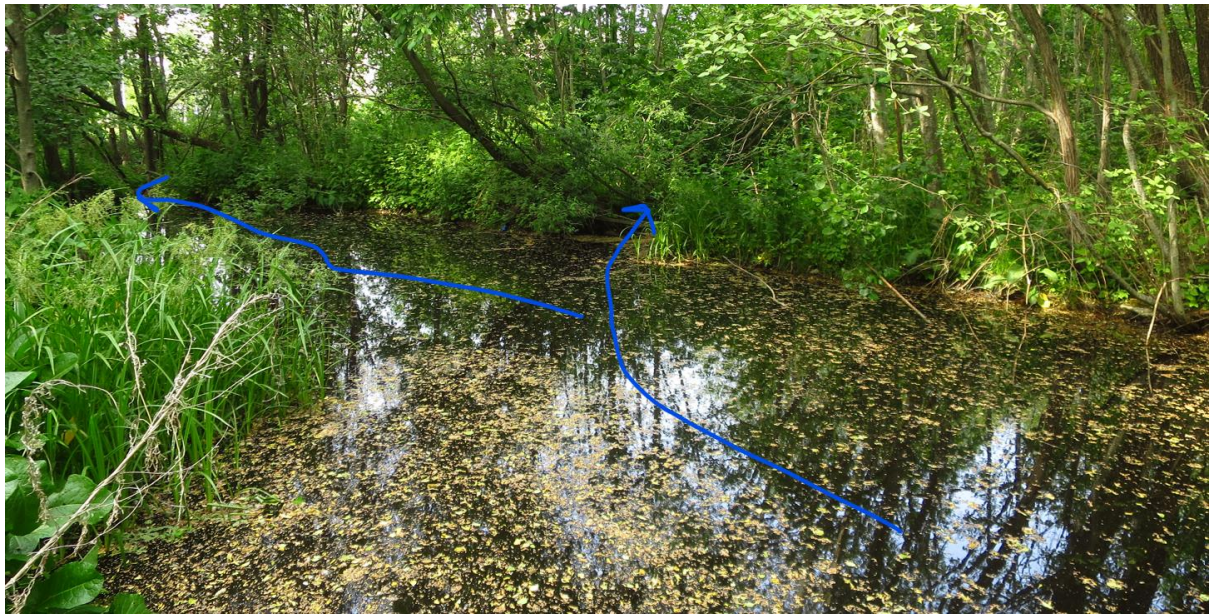
4. Vesi voolab tiiki, mis pole ETAKis kaardistatud (ülemine pilt). Enamik veest voolab tiigist välja idakülje kaudu (alumine pilt). Tiigi põhjatipust voolab läbi sodi ka üks haru välja, kuid seal on oluliselt vähem vett (sekundaarne telg).

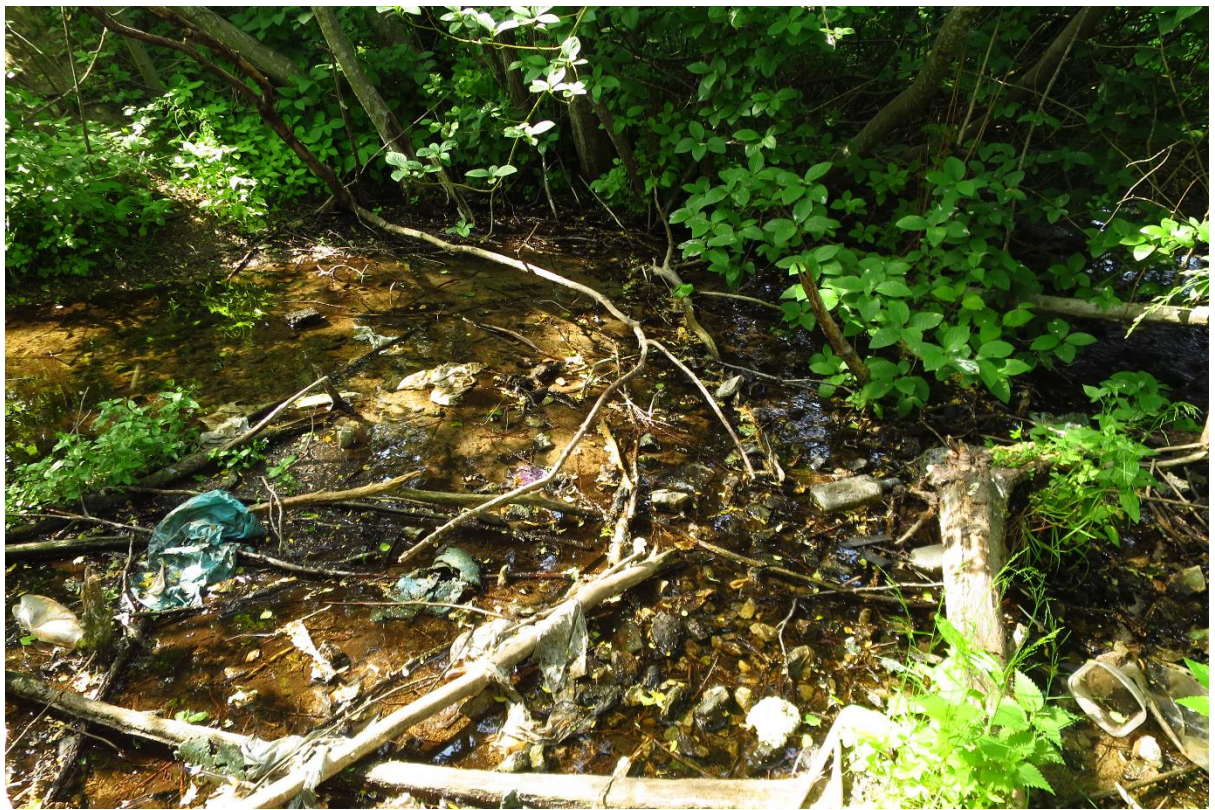
5. Idapoolne väljavool voolab läbi prügi ja hargneb veel omakorda kaheks (põhitelg on see, mis läheb sirgemalt) ja koondub raudteetammi kõrval.
