# Allikakraavi ja lisaku soone vaatlus

11.06 ja 17.06.2023

Vaatleja Marko Vainu

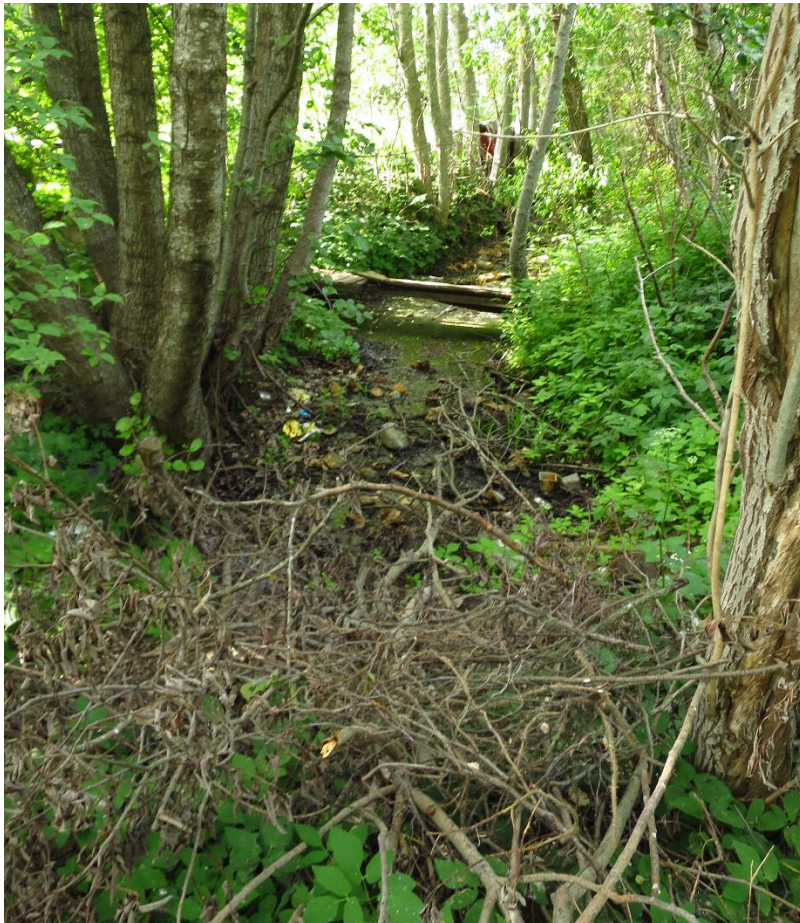
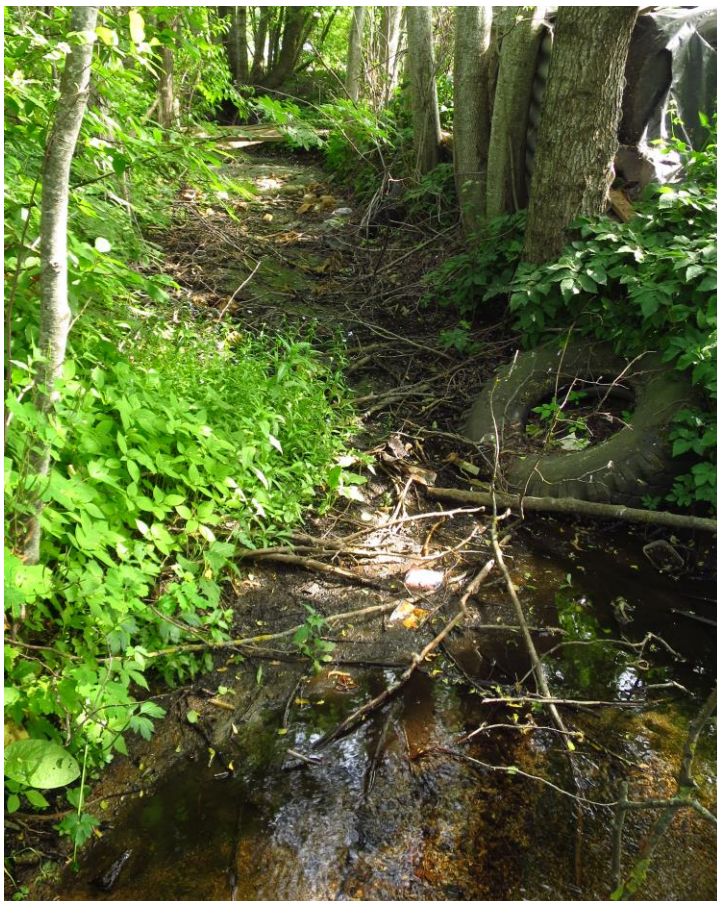
6. Praegu ETAKis tiigiks kaardistatud objekt seda staatust ei vääri. Ilmselt on tegemist kunagise loodusliku sängiga, mille üks ots ilmselt tiigi tegemiseks millalgi kinni aeti. Põhjas oli muda ja veidi vett (ülemine pilt on vaade sellele lõuna suunast, alumine pilt põhjasuunast). Sobivam tüüp sellele on kraav. Tiik peaks olema punktis 4.

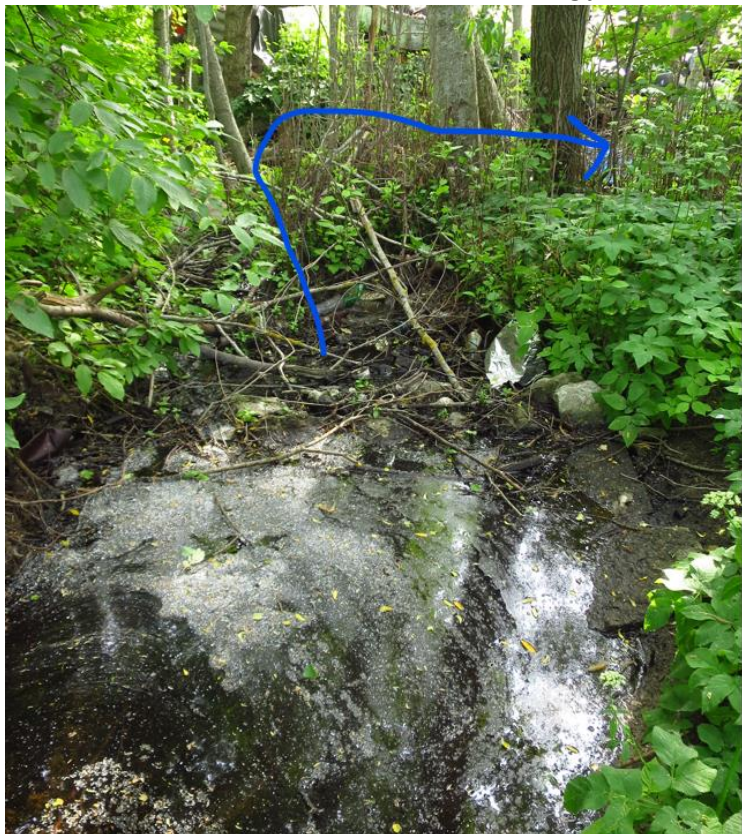
7. Kui kõik harud on koondunud, teeb säng järsu teravnurga.

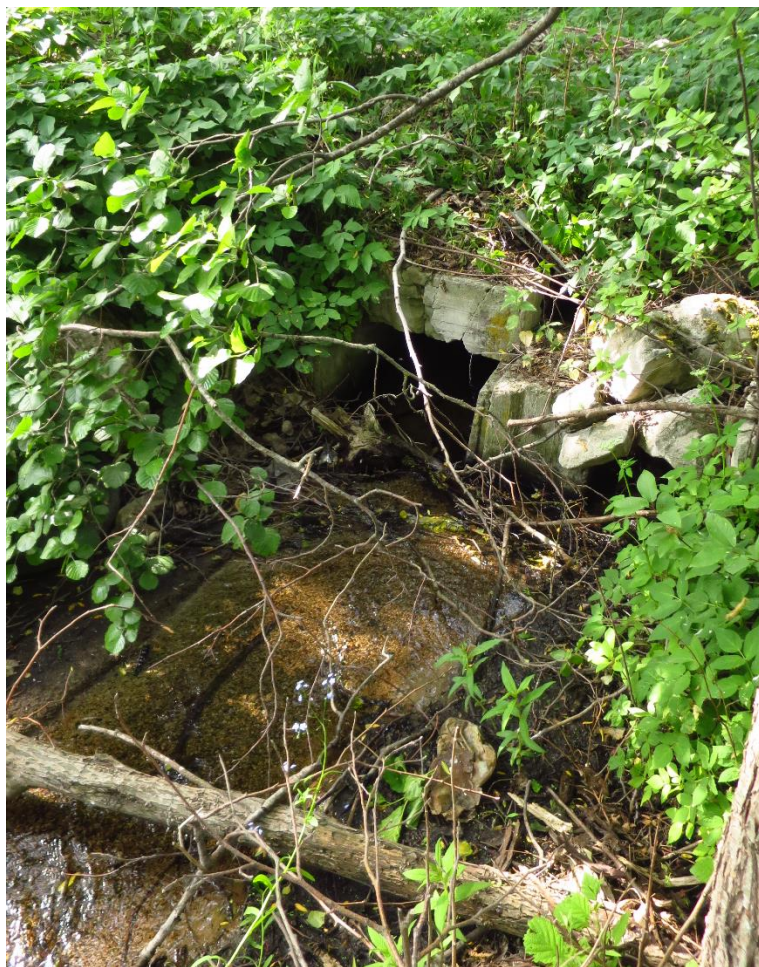
8. Koht, kus soon lõplikult maa-allä läheb.

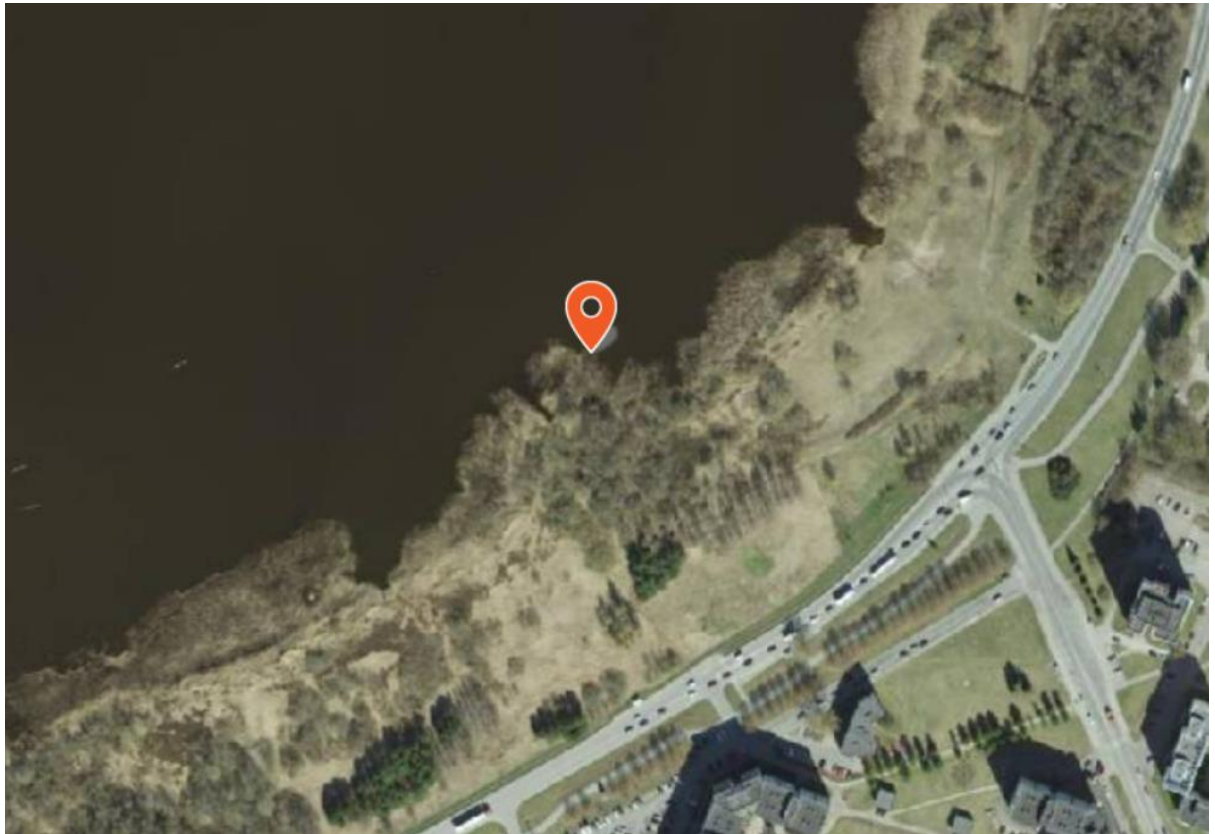
lisaku soone suue: Praegu lõpeb soon suvalises kohas Paldiski maantee servas. Silver Riige Tallinna LV Keskkonna- ja Kommunaalametist kirjeldas soone alamjooksu nii: "Praegusest lõpp-punktist otse järve suunas, järve kaldalt veel 30 m edasi. Seal on toru ots järves, kus lõpeb lisaku soon. Toruotsa koordinaadid on 6586008, 535657."
