# Kõrvenurga oja (VEE1084800) ülemjooksu ja Ussimäe kraavi (VEE1084905) keskjooksu vaatlus

Vaatluse aeg 05.05.2024. Vaatleja Marko Vainu

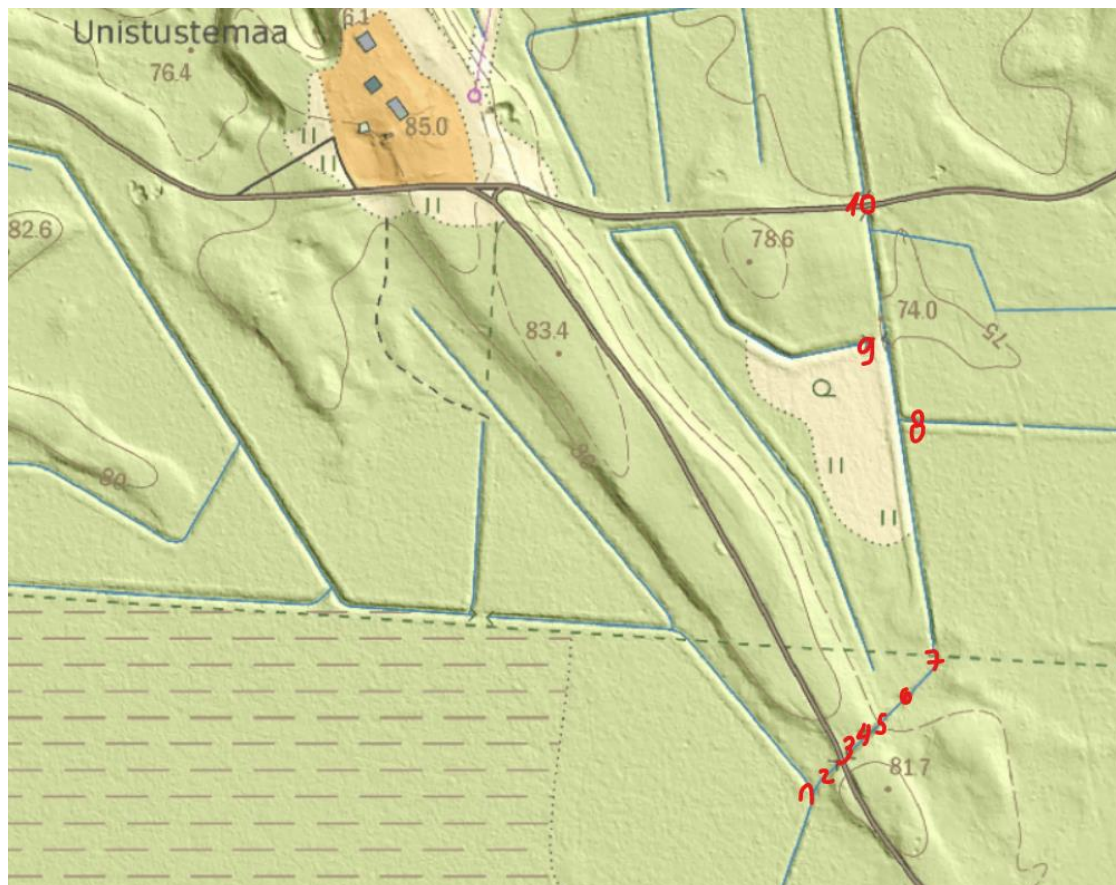
1. Kutniku järve poolt tulevas laias, tumedaveelises kraavis voolab vesi loodesse. Kirde suunas, truubi poole on seisvat vett sees, aga truibini see ei ulatu. Truup on kõrgemal.

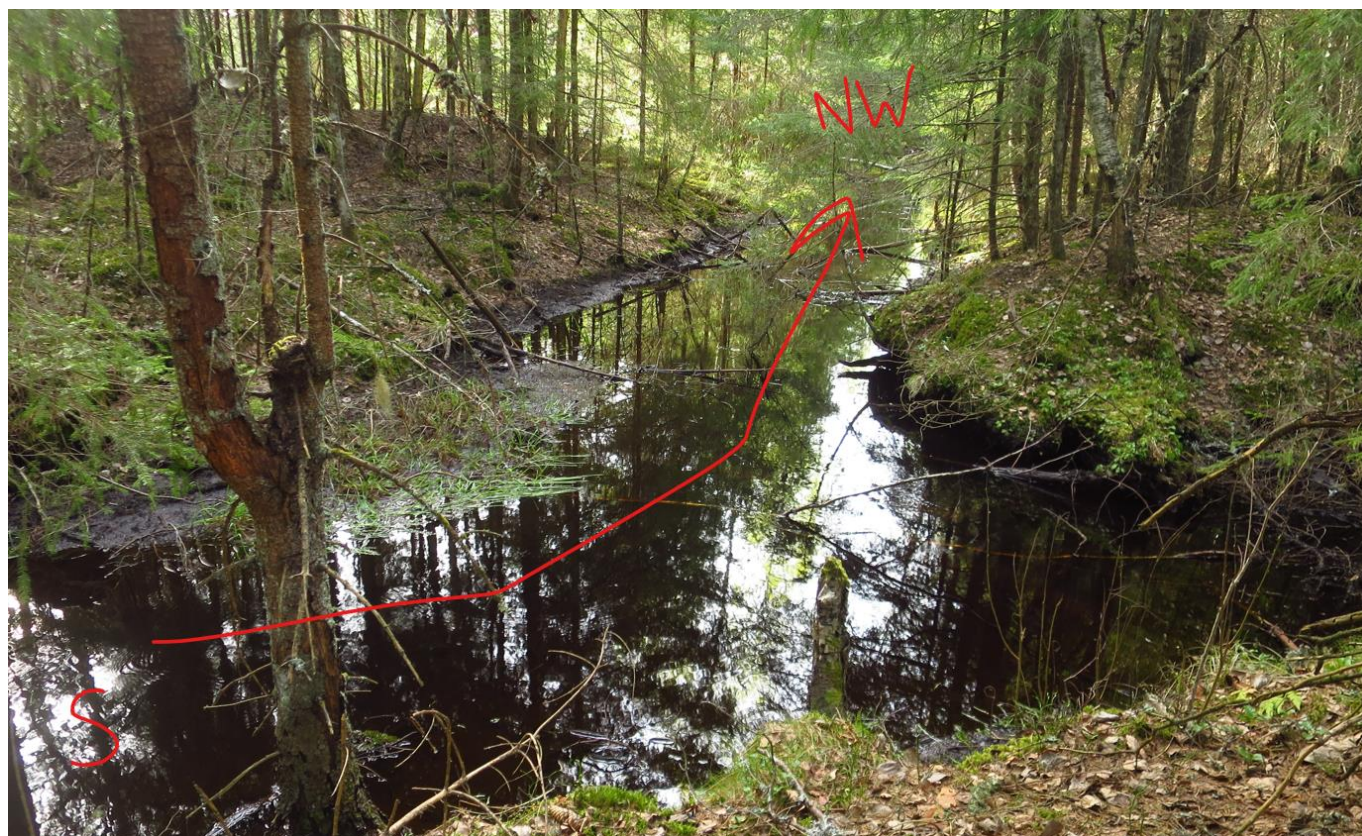
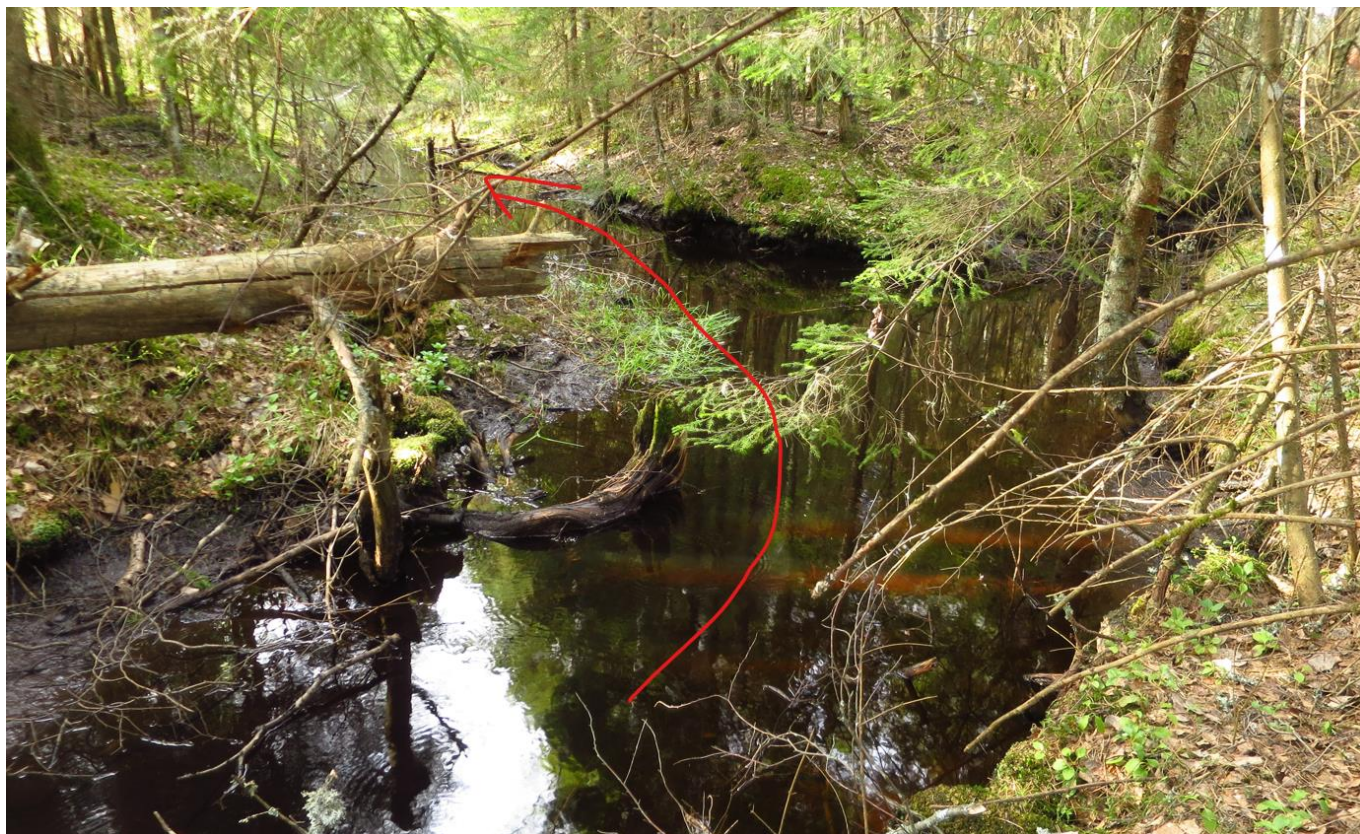
2. Vesi ulatus truubist kuue meetri kaugusele. Edasi truubini olid lehed põhjas.

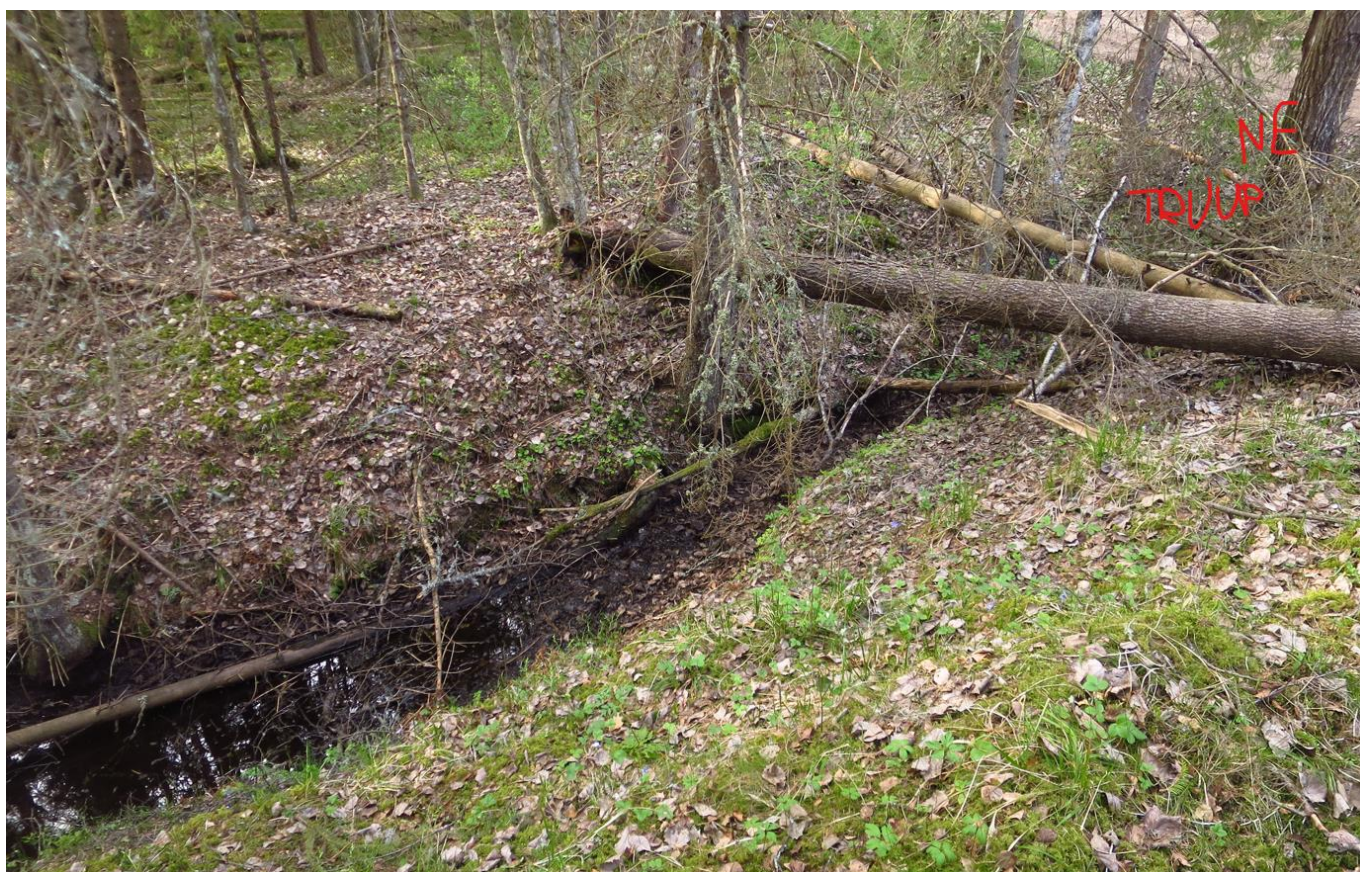
3. Truubist põhja pool on kuiv, kitsas ja sügav ning kiiresti langev kraav. Lehed olid põhjas.

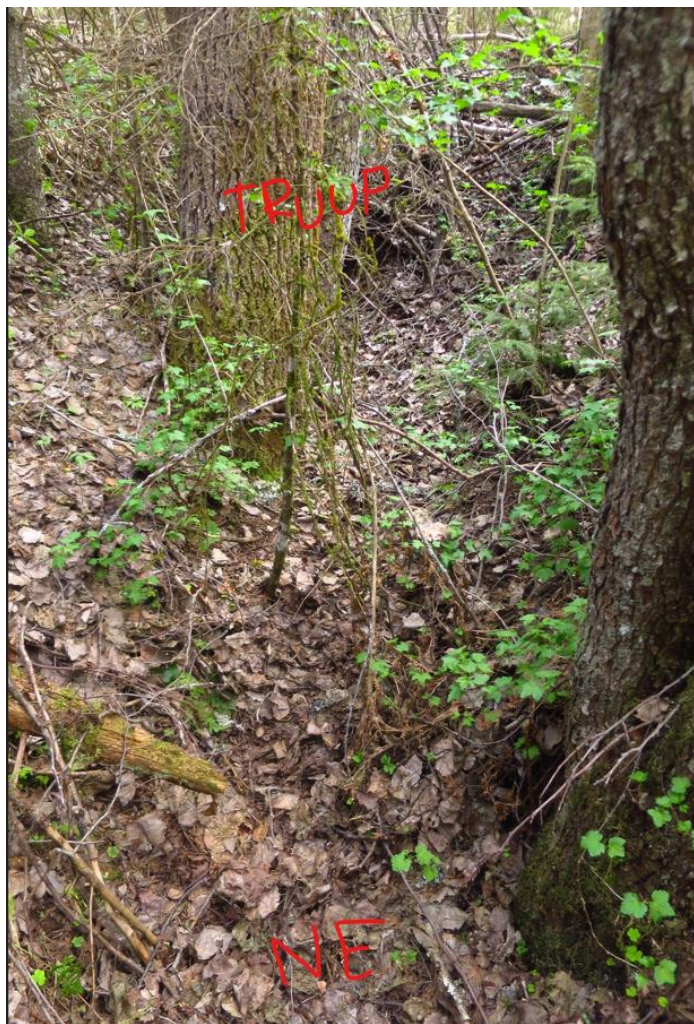
4. Vesi tekkis kraavi põhja laienduse kohas. Esialgu suurt ei voola, aga on veidi ookrit.

Kõrvenurga oja sobilik lähe on aga punktis 4 olev laiend, millest alatest tekib sāngi põhja vesi. Kuigi tänapäeval algab oja allikatest, siis tõenäoliselt on allikaline väljavool kujunenud pärast oosi läbiva kraavi rajamist. Veekogu näeb enam-vähem ojalik välja kuni punktini 7. Sealt edasi puuduvad veekogul oja iseloomulikud tunnused. Seega, kuna puudub andmestik, mille põhjal väita, et a) oja asukohas on kunagi looduslik vooluveekogu olnud ja b) tegemist pole täies mahus kaevatud kraaviga, lisaks näeb see tänapäeval täielikult välja nagu kraav, on põhjendatud muuta selle tüüp „kraaviks“.

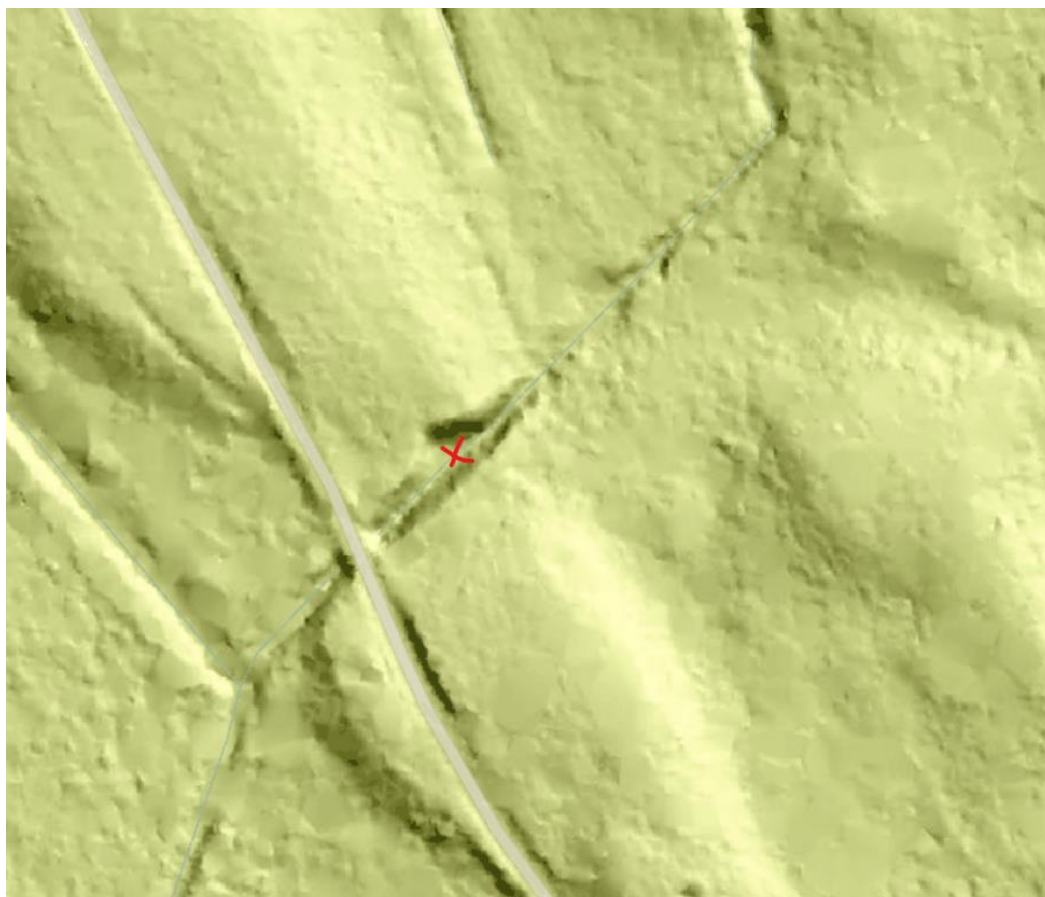
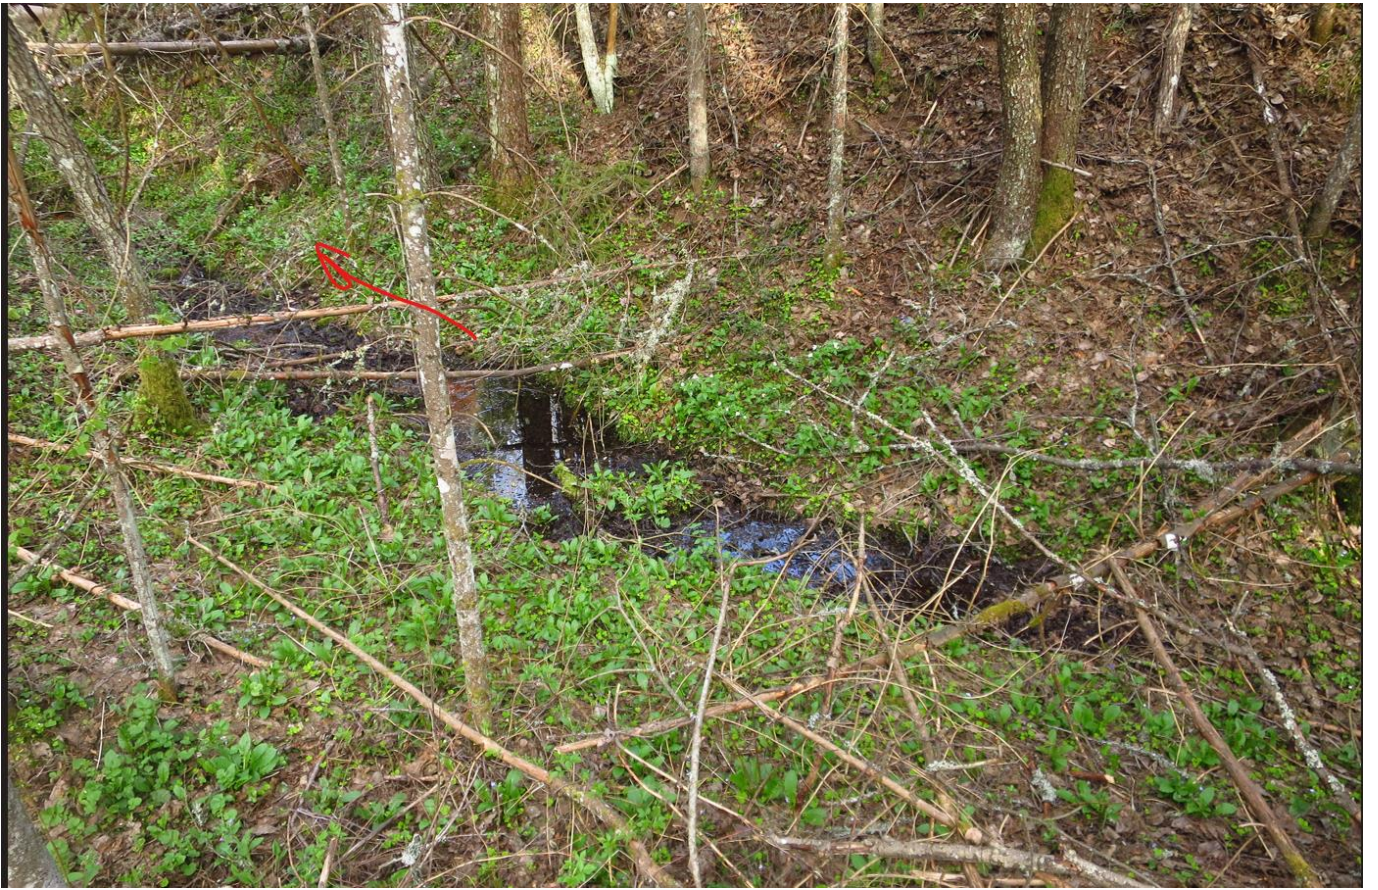
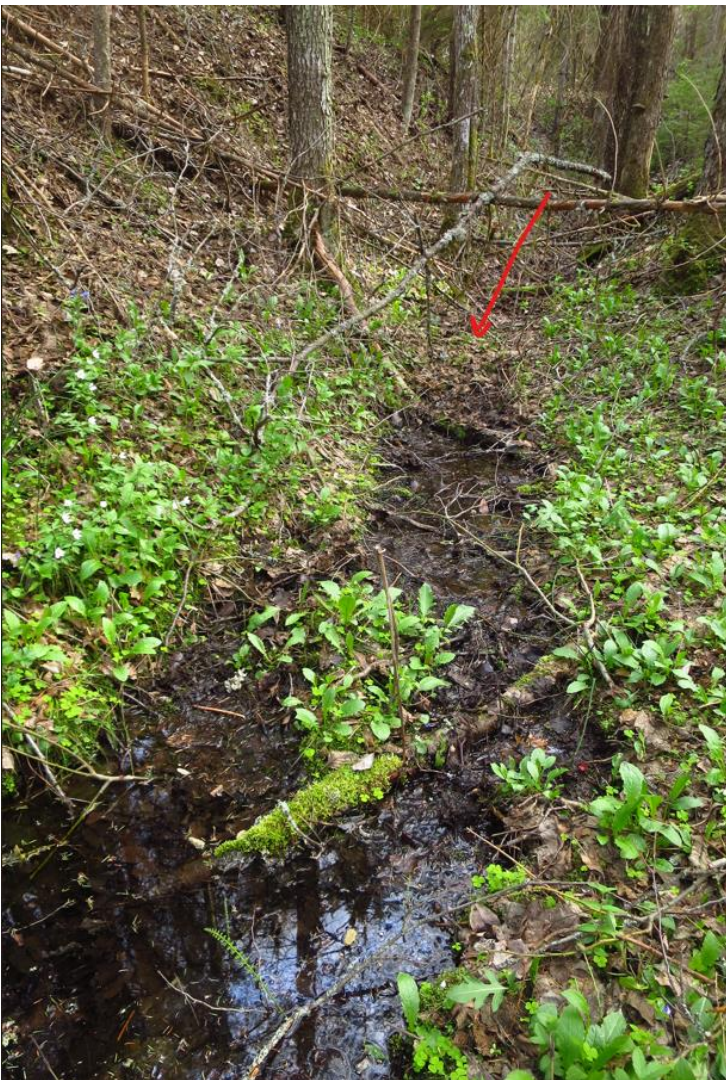
5. Selge allikakoht. Kahemeetrise kitsa sätkoru põhjas niriseb vesi külgedelt välja ja moodustab ookrise ala. Veidi vett niriseb lehtede ja muda vahelt ka ülesvoolu punktist 3, aga ookrialast allavoolu on vett juba väikese vooluveekogu mõõdu.

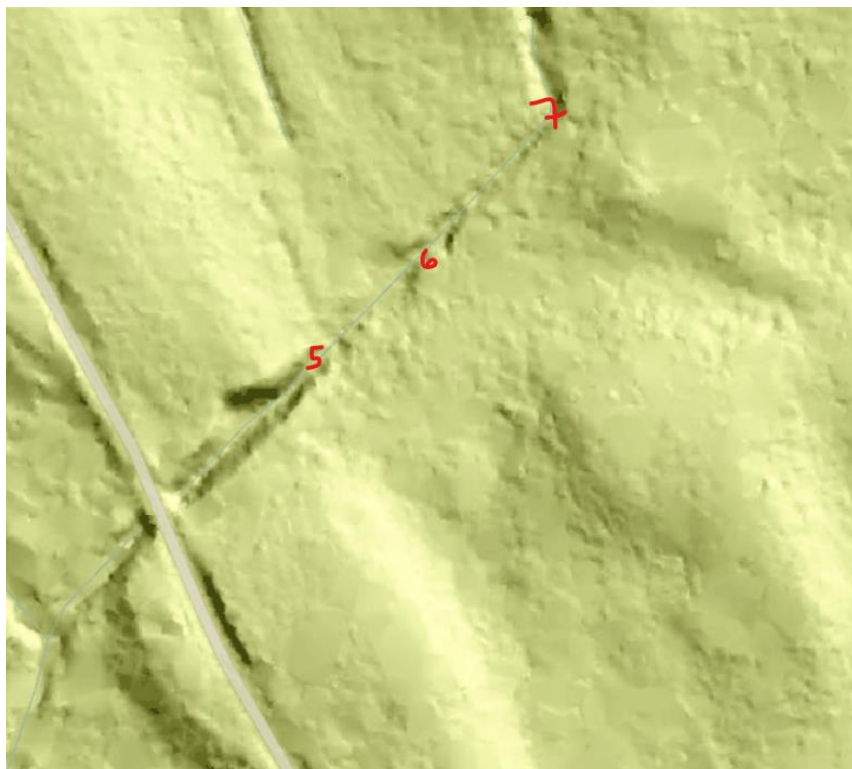
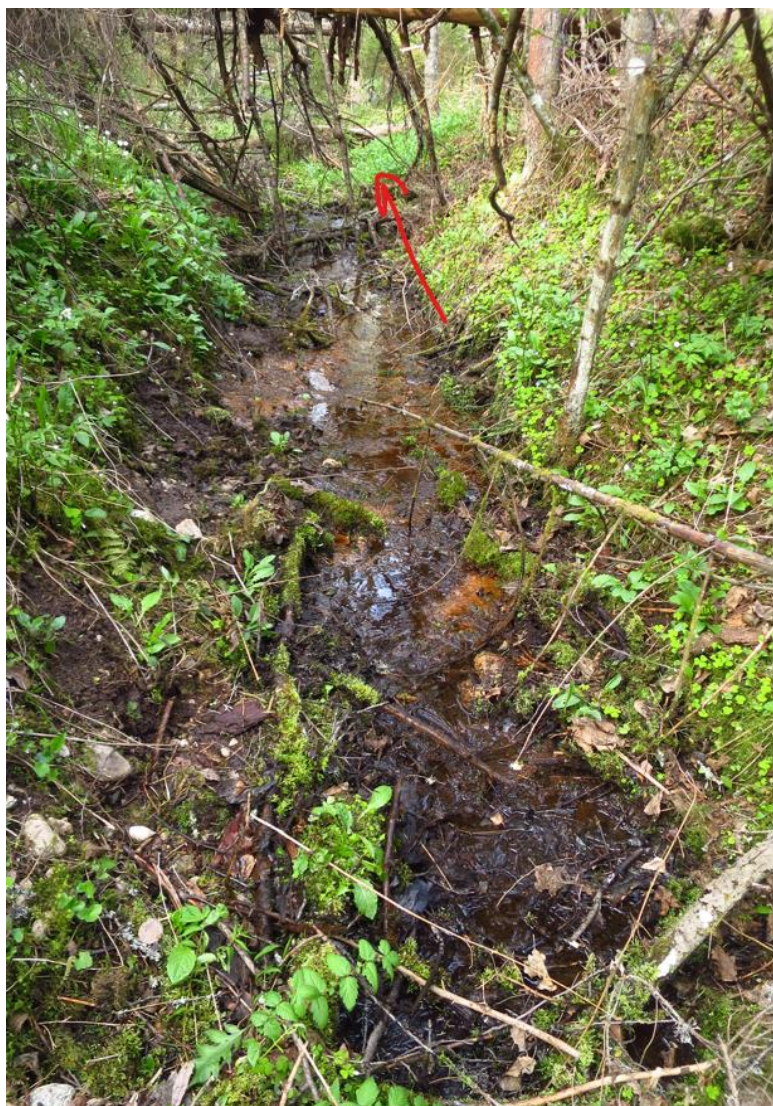
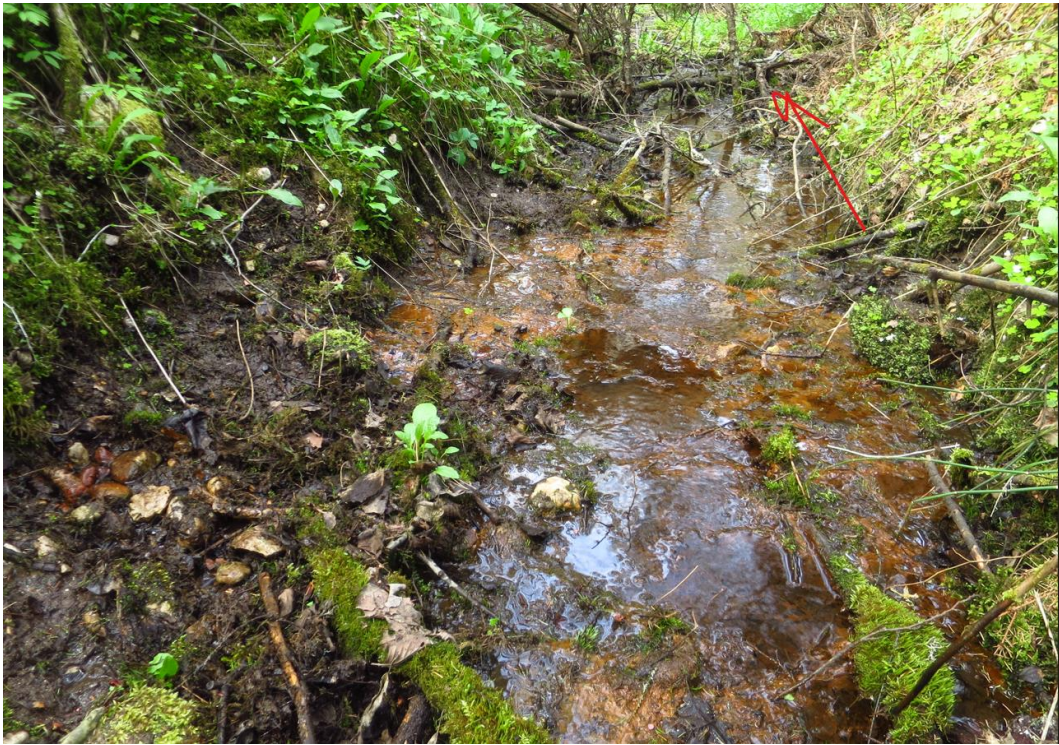
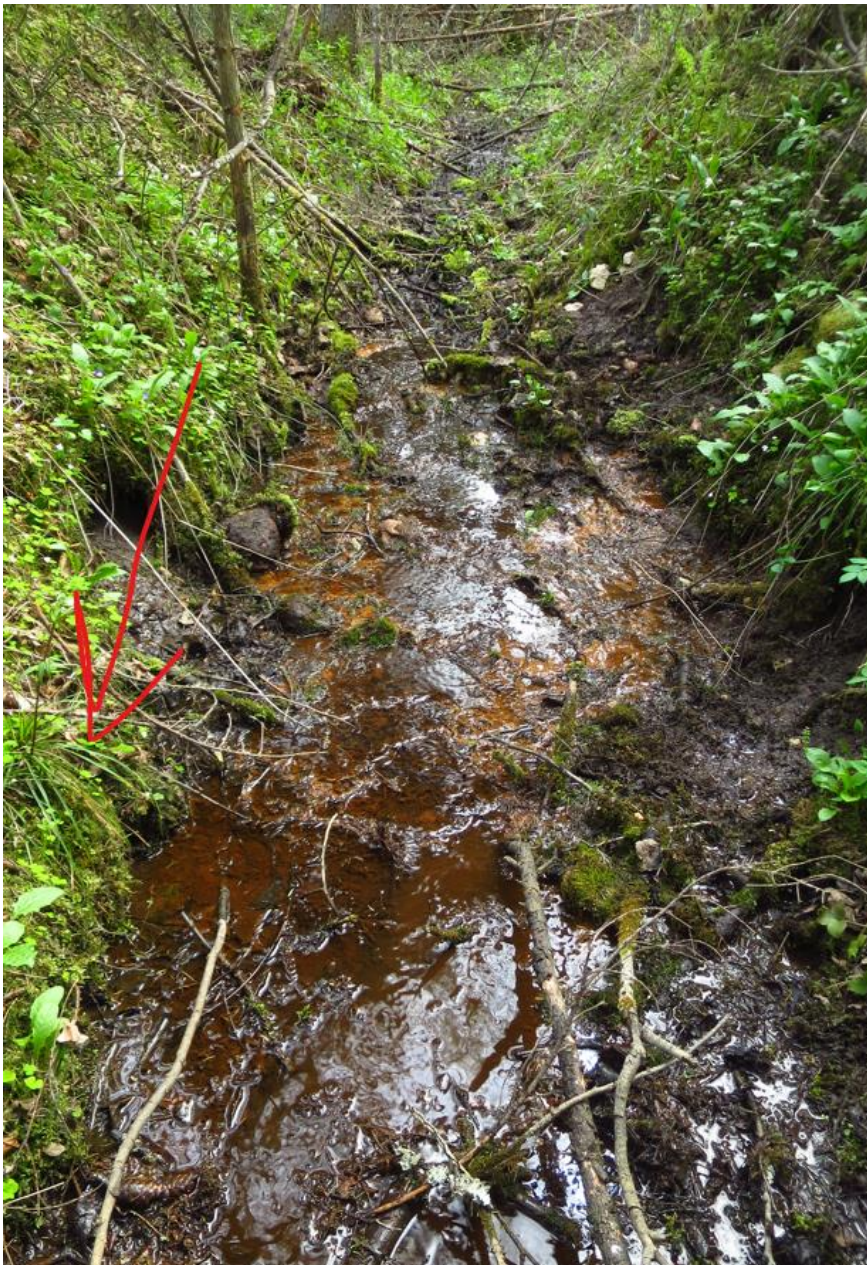
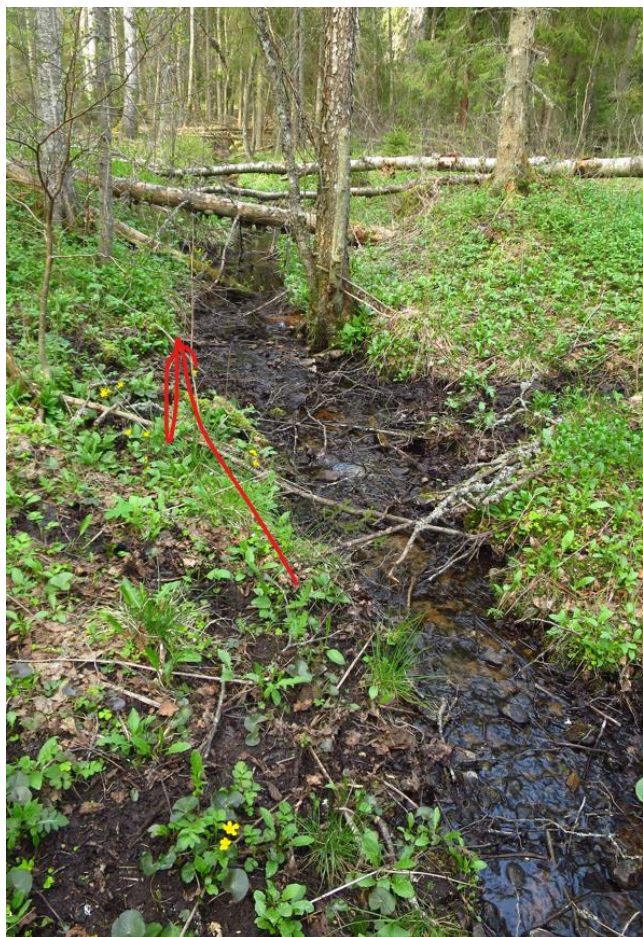
6. Allikas, kus paremast kaldast voolab 30 cm kõrgusest ookriastangust alla ca 0,1 l/s vett.

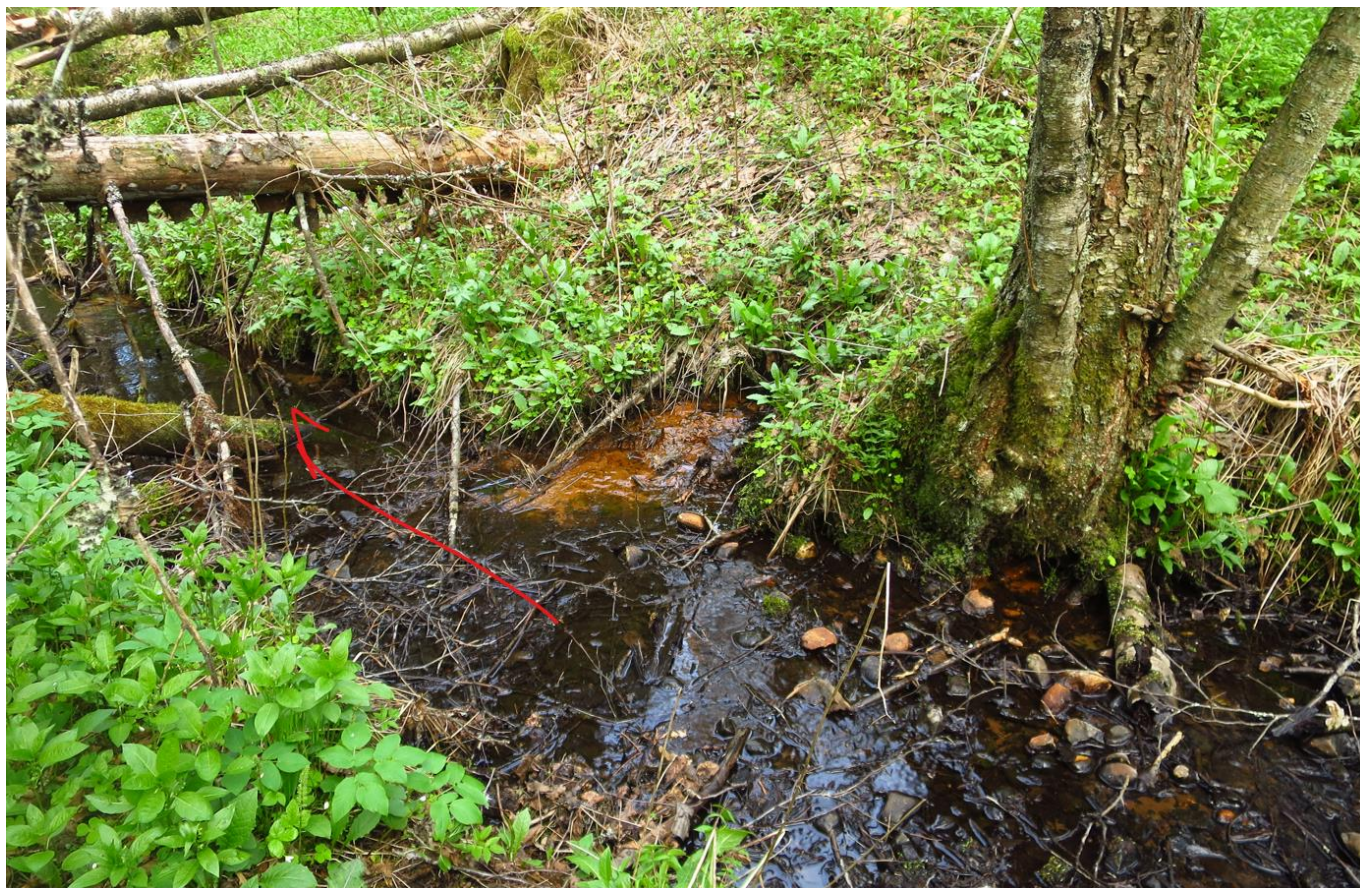
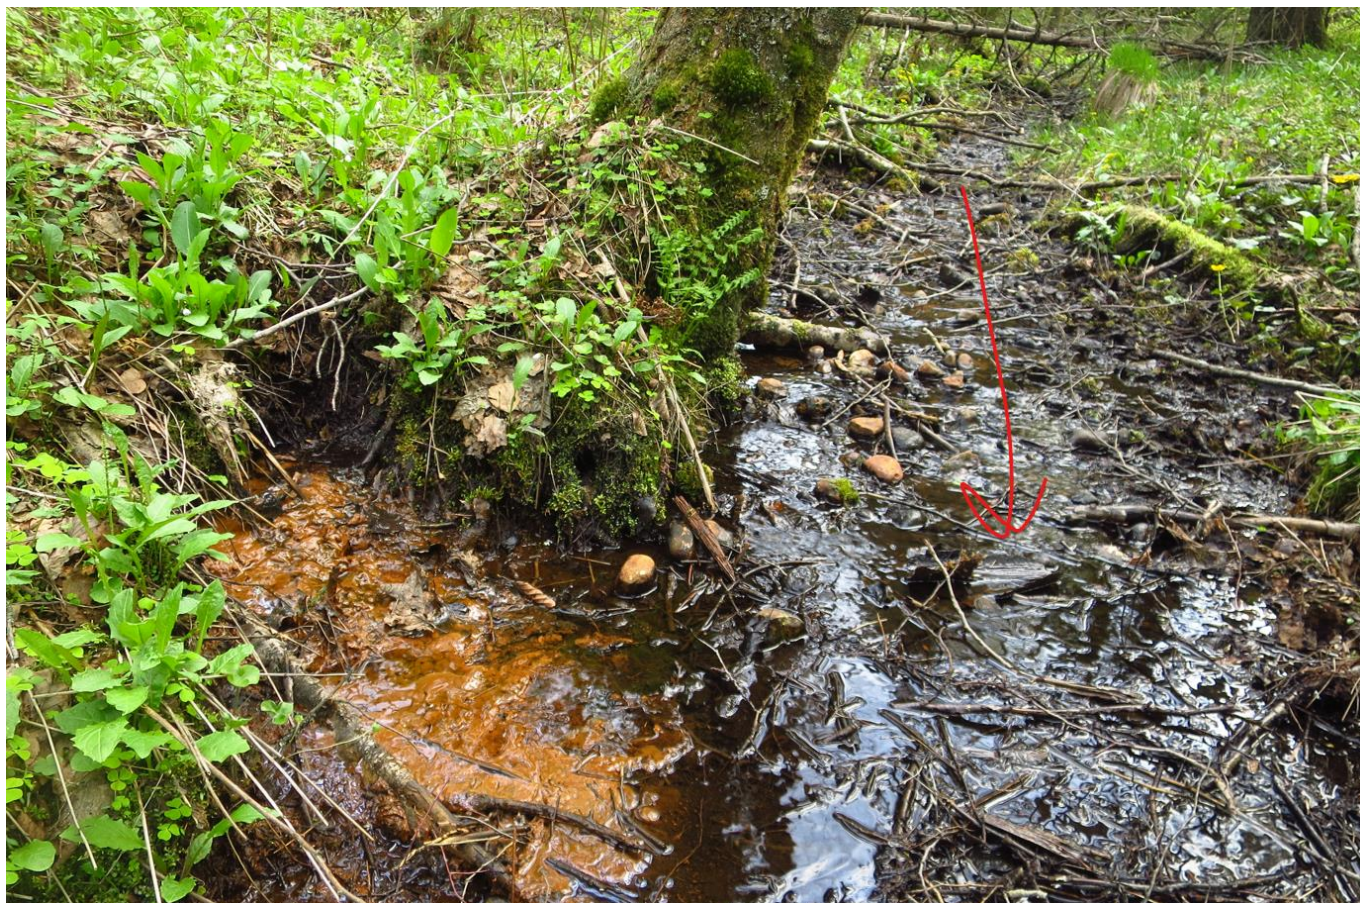
7. Kuni kurvini ja sealt mõnikümmend meetrit allavoolu näeb veel oja moodi välja, aga edasi kaldad tõusevad ja voolab ühtlase veerukaldega kraavis.

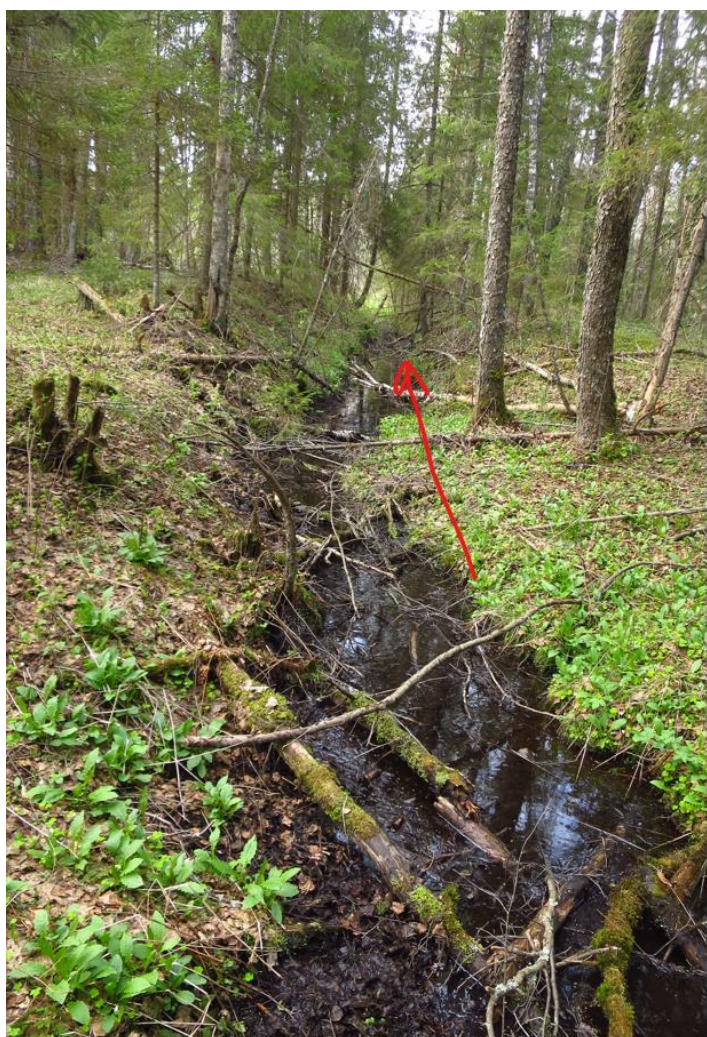
8. Idast suubub lai, seisva veega kraav. Oja säng on tarnu täis, vesi proovib kraavisüvendi põhjas nende vahel kergelt loogelda.

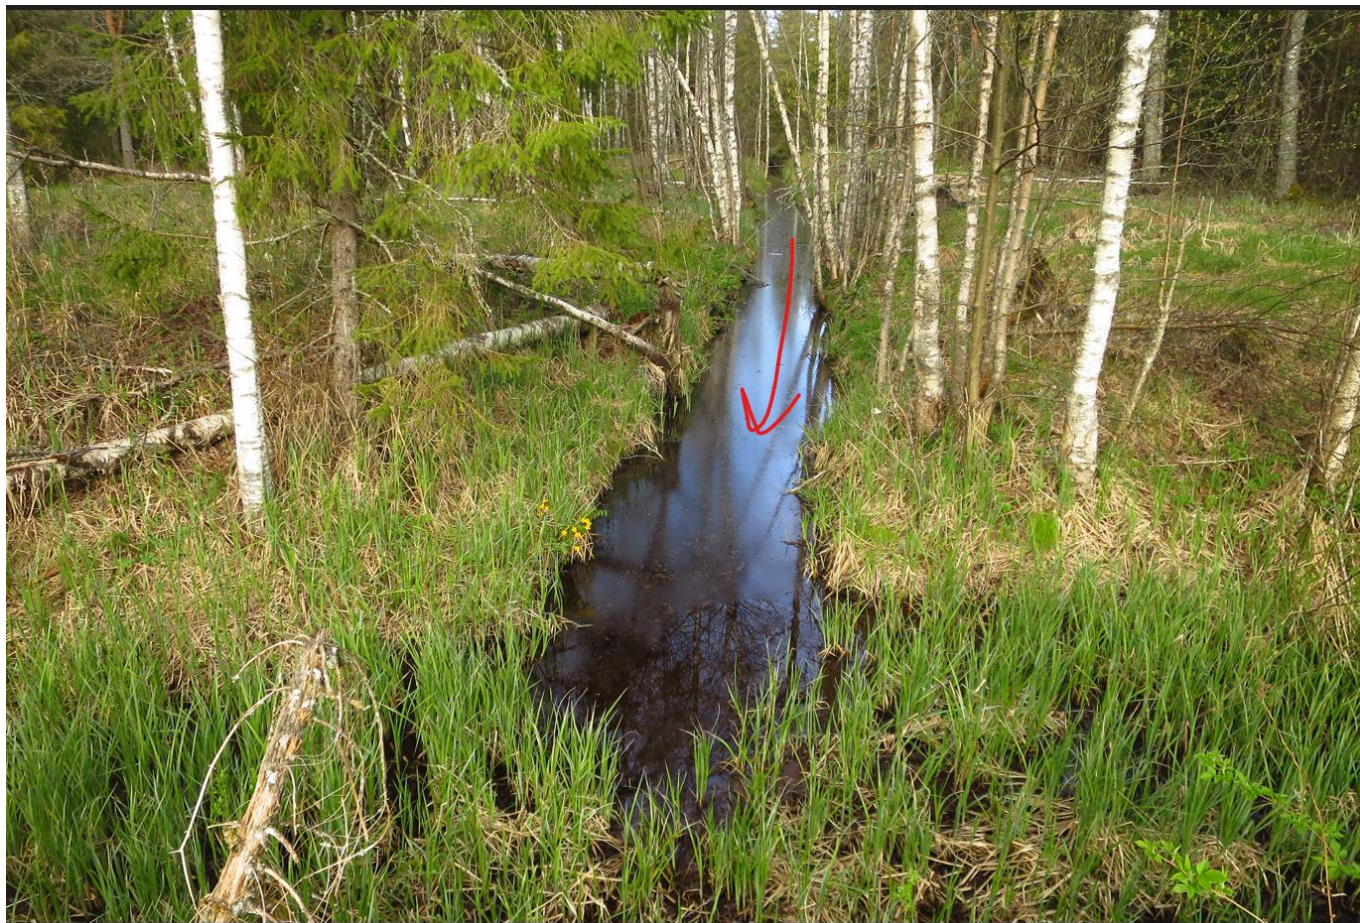
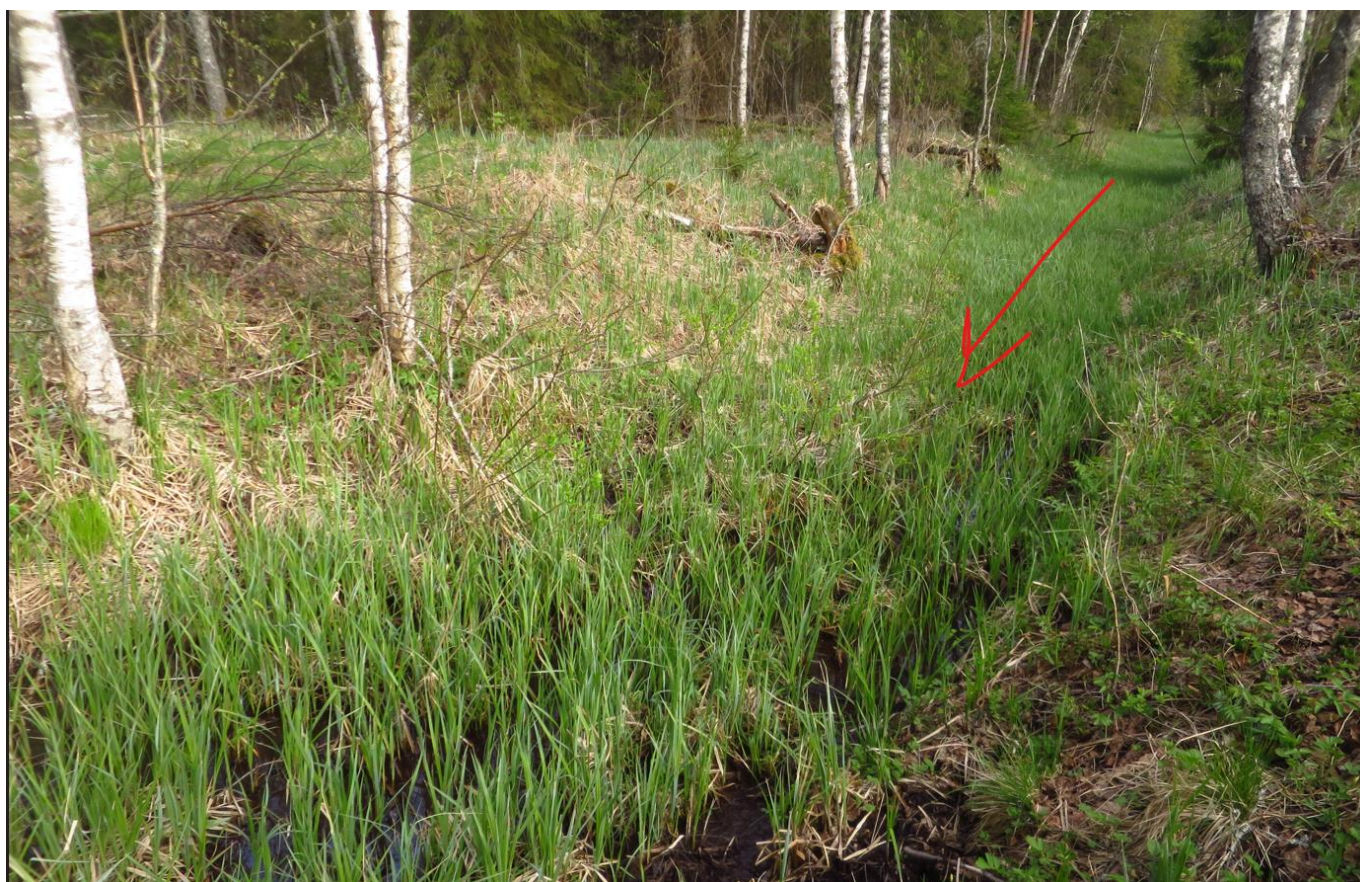
9. Läänest tuleb nire läbi truubi.

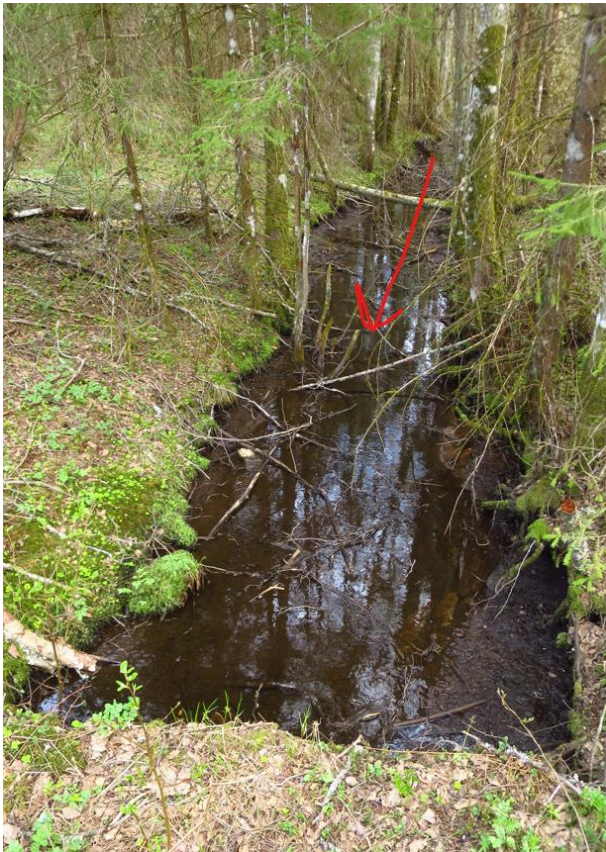
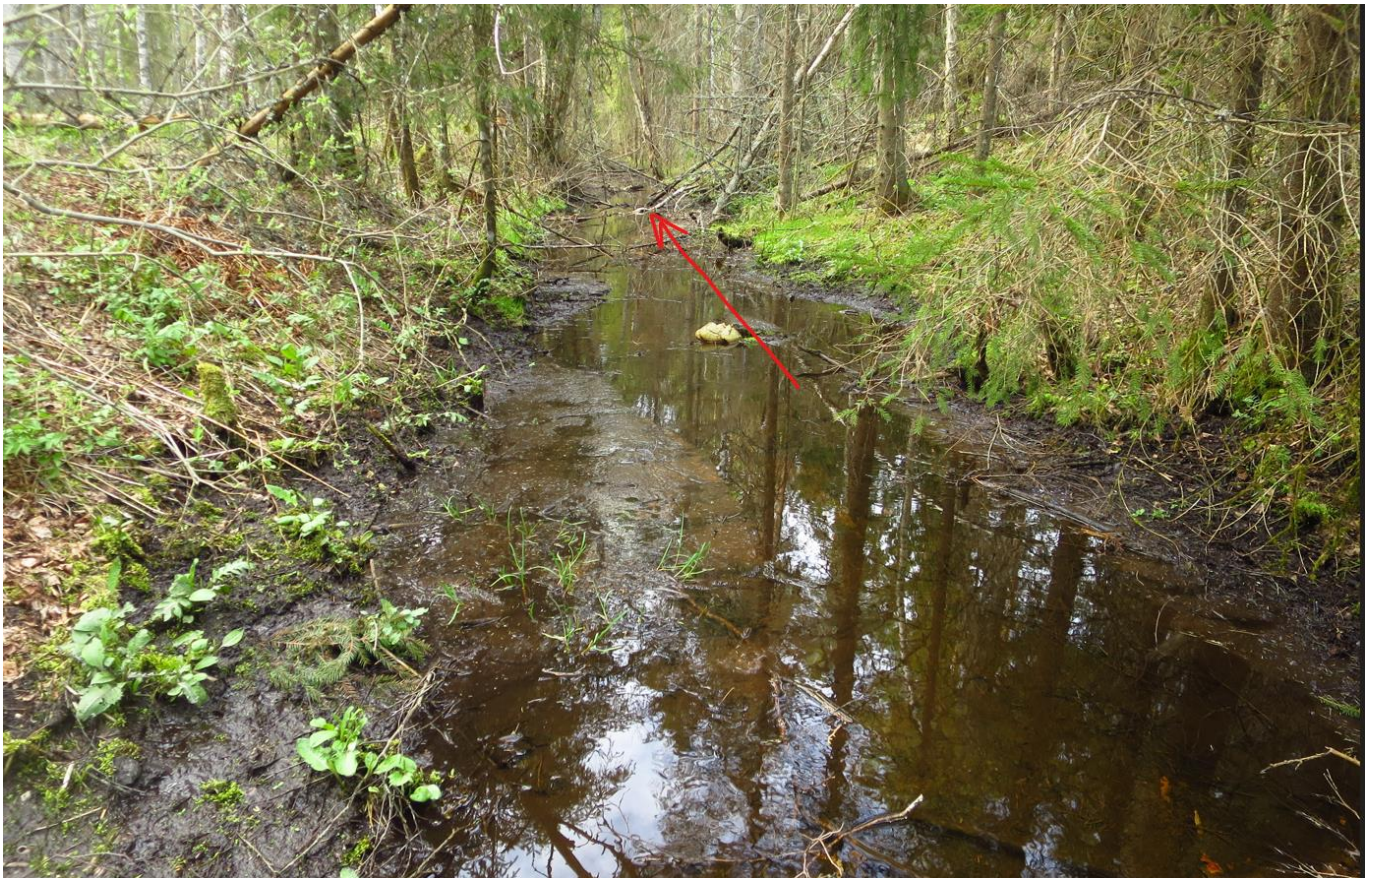
10. Tee kohal on oja täiesti kraavilik. Kuna süvend on piisavalt lai ja sügav, et vesi ei suuda seda täita, siis see kergelt lookleb muda vahel.

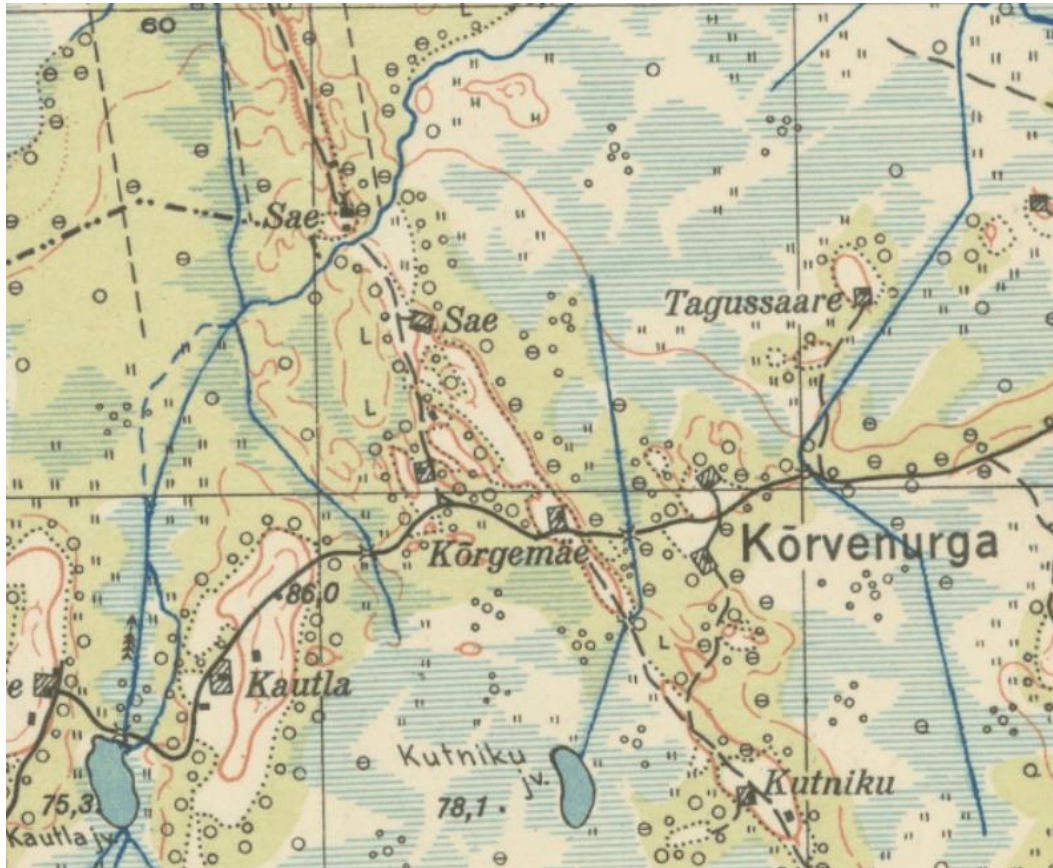
Olukord kaartidel: Kõrvenurga oja pole kujutatud looduslikuna ühelgi ajaloolisel kaardil. EV 1:50 000 kaardil on peal Kutniku järvest algav kraav, mis kulgeb läbi oosiaheliku, nagu tänapäevane oja ruumikuju:

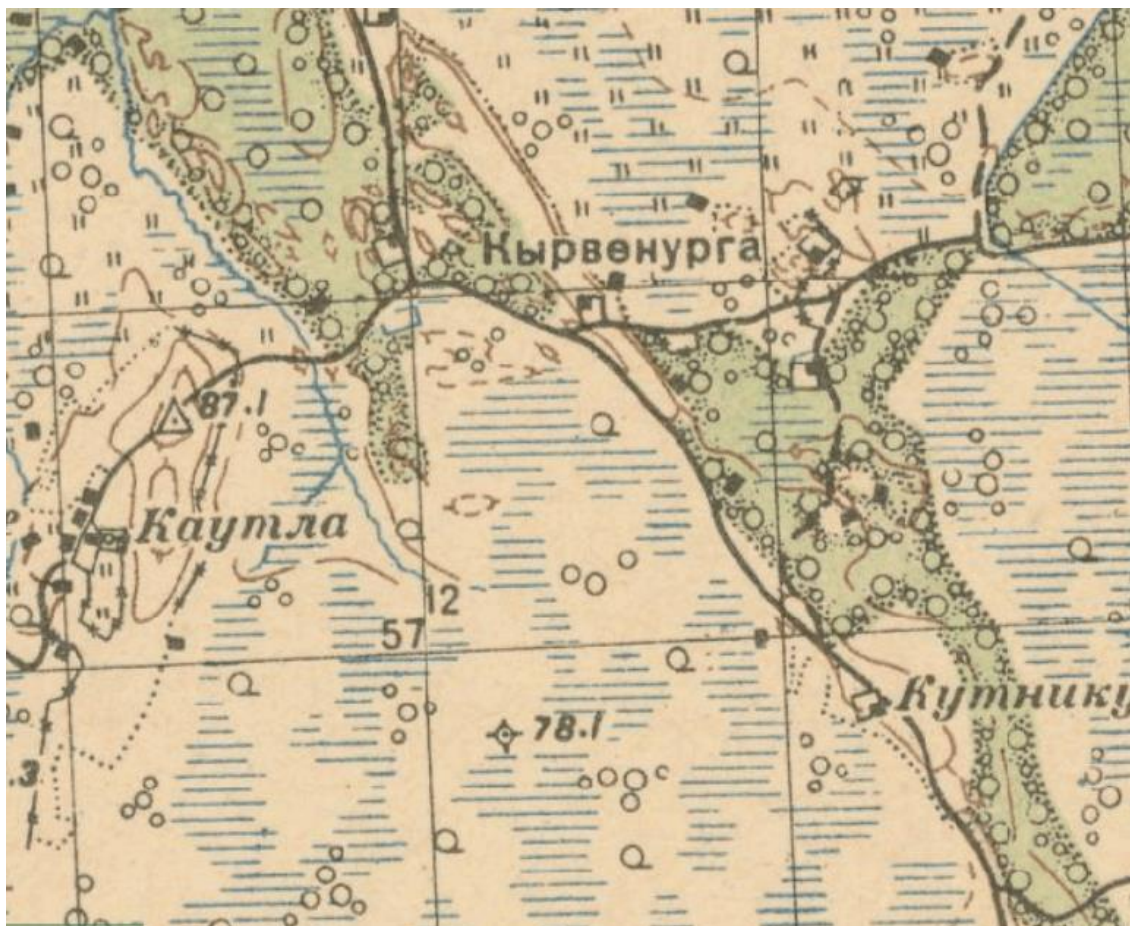
NL 1:50 000 kaardile 1939. aastast pole Kutniku järve märgitudki, kuid järvest loodes algab oja, mida on näha ka EV kaardil:
