**Kääpa jõel asuva Koseveski paisu kalapääsu  
ehituslik teostus**

**Ekspertarvamus**

Koostaja: Rein Järvekülg

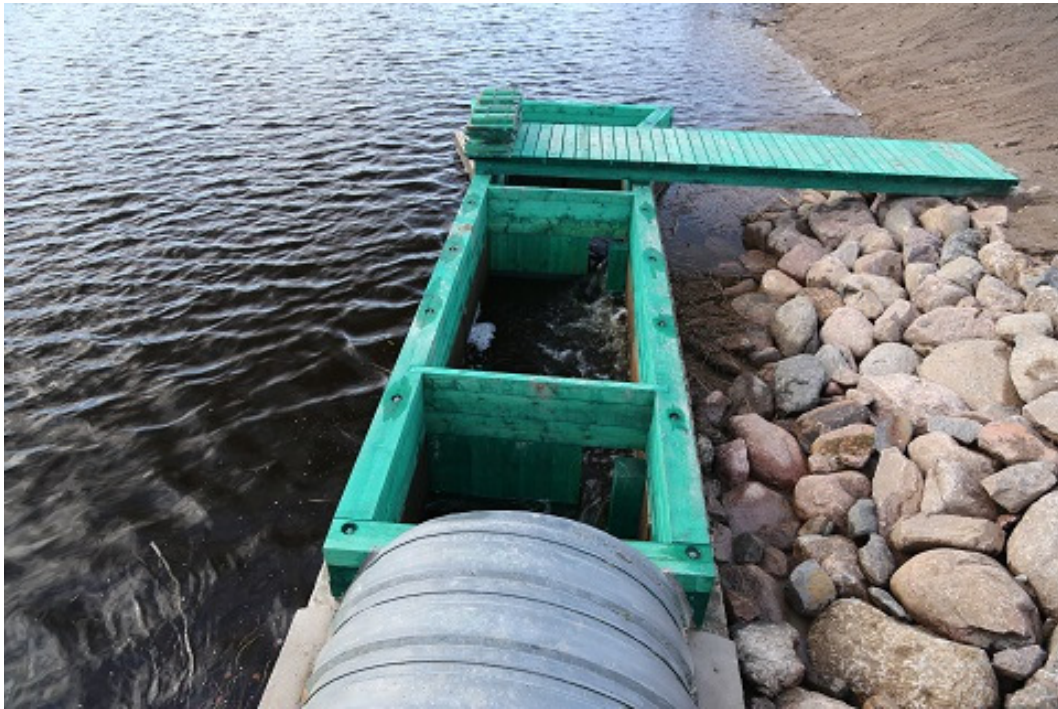
Foto 1. Kalapääsu sissevool. Betoonkambritele on kõrgenduseks pandud puitrakendus, mis aitab tõkestada liigse vee pääsuemist kalapääsu suurvee ajal, kui paisjärve veetasel ei pruugi olla võimalik hoida projekteeritud normaalveetaseme lähedal (R.Järvekül, 08.11.2013).

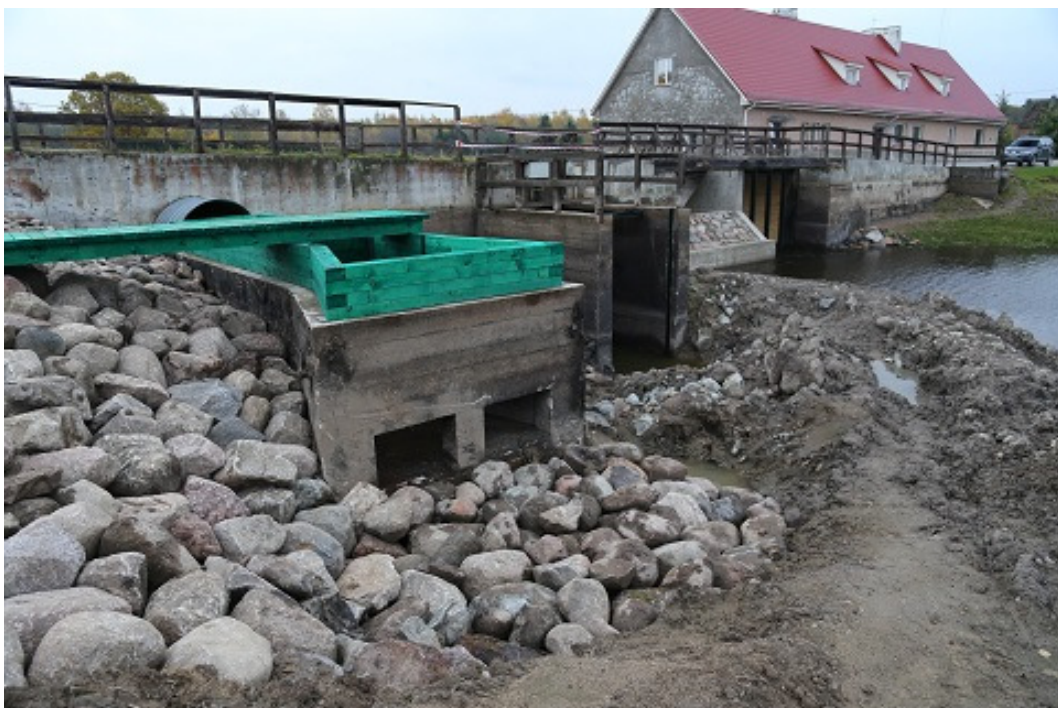
Foto 2. Kalapääsu sissevooluavad. Tagaplaanil on näha turbiini sissevool ja liigveelase (R.Järvekül, 09.10.2013).

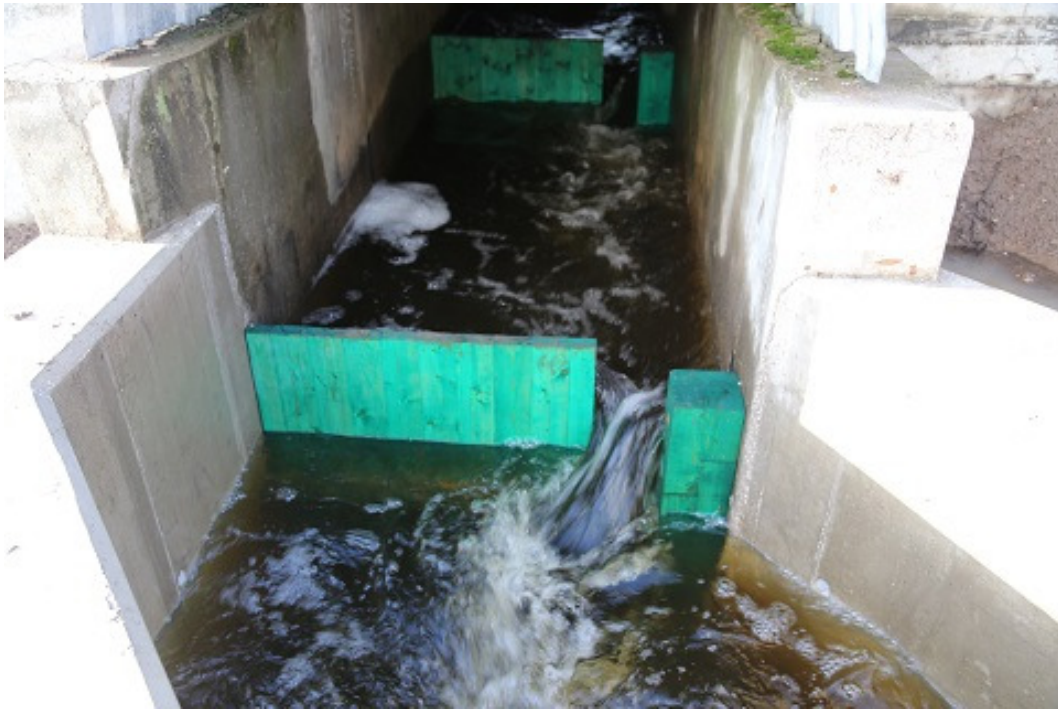
Paisjärve NPT-st kõrgema paisutustaseme korral halvenevad hüdraulilised tingimused kalapääsus kalade jaoks oluliselt ning kalapääs võib muutuda kalade jaoks läbimatuks või suudavad seda läbida vaid üksikud hea ujumisvõimega isendid. Ülaveetaseme tõustes muutub probleemseks eelkõige pilukalapääsu osa, kus voolukiirus piludes suureneb liigselt. Seetõttu on oluline, et paisjärve veetaset hoitaks võimalikult stabiilselt projekteeritud normaalveepinna juures.

Foto 3. Pilukalapääs. Siin muutuvad piludes vee voolukiirused kriitiliseks, kui kalapääsu pääseb liiga palju vett (=paisjärve veepind on kõrgem projekteeritud NVT-st) (R.Järvekül, 08.11.2013).

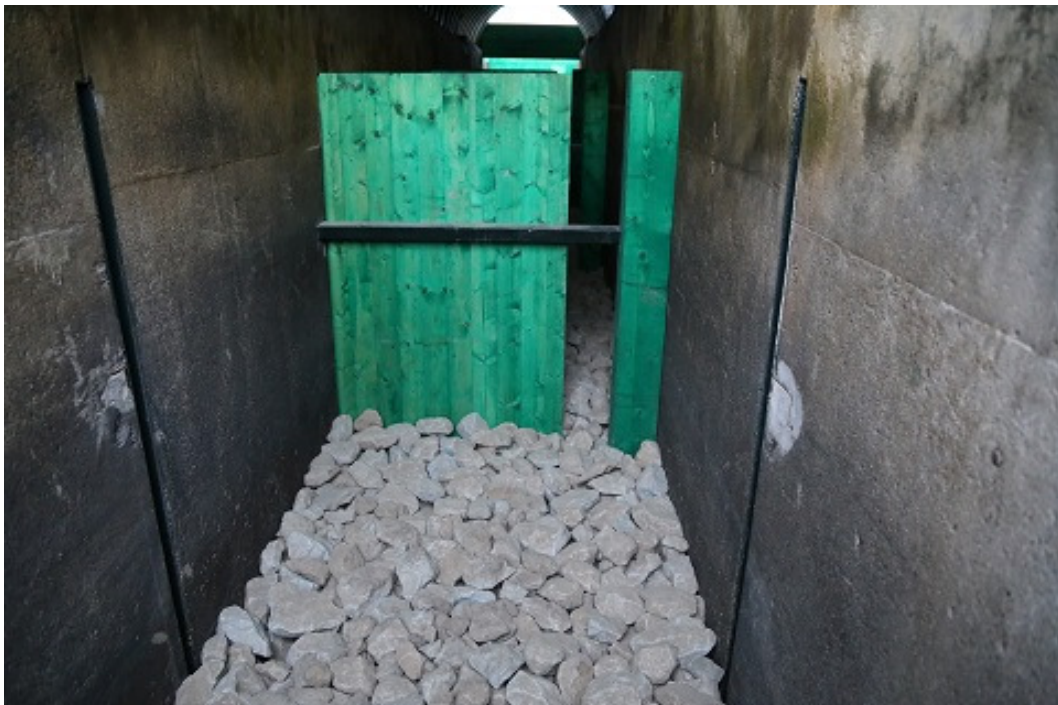
Foto 4. Pilukalapääsu osa enne vee sisselaskmist. Hiljem lisati igasse kambrisse ka kaks suuremat kivi. Kaladele meeldib ikka kuhugi varjuda, lisaks on kivide ümber sättimisega hiljem võimalik muuta hüdraulilisi tingimusi kambrites (R. Järvekül, 09.10.2013).

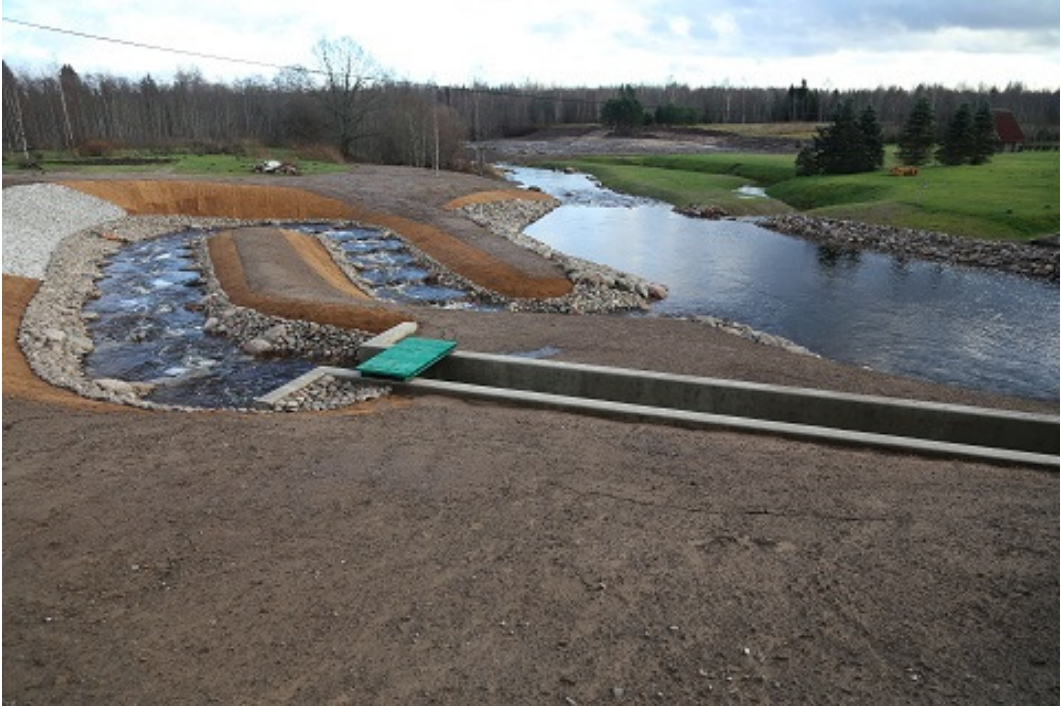
Foto 5. Paisust allavoolu jääv kalapääsu osa. 0-languga betoonkanal ja sellele järgnev loodusilmeline basseinide kaskaad (R.Järvekülg, 08.11.2013).

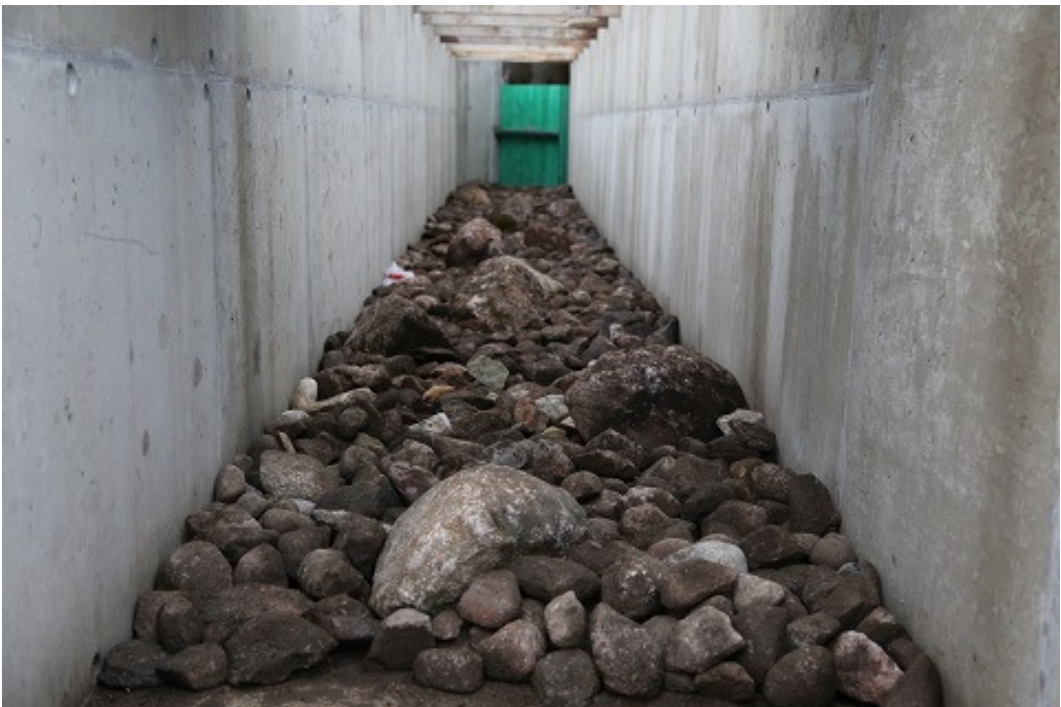
Foto 6. 0-languga betoonkanal enne vee sisselaskmist. Põhi on kividega tehtud kaladele võimalikult atraktiivseks ja varjet pakkuvaks. Tegelikult oleks võinud selle 0-languga kanali asemel pikendada nii pilukalapääsu kui ka basseinide kaskaadi osa ja vähendada sellega nende mõlema langu. Aga vahel lähevad asjad nagu nad lähevad (R.Järvekülg, 09.10.2013).

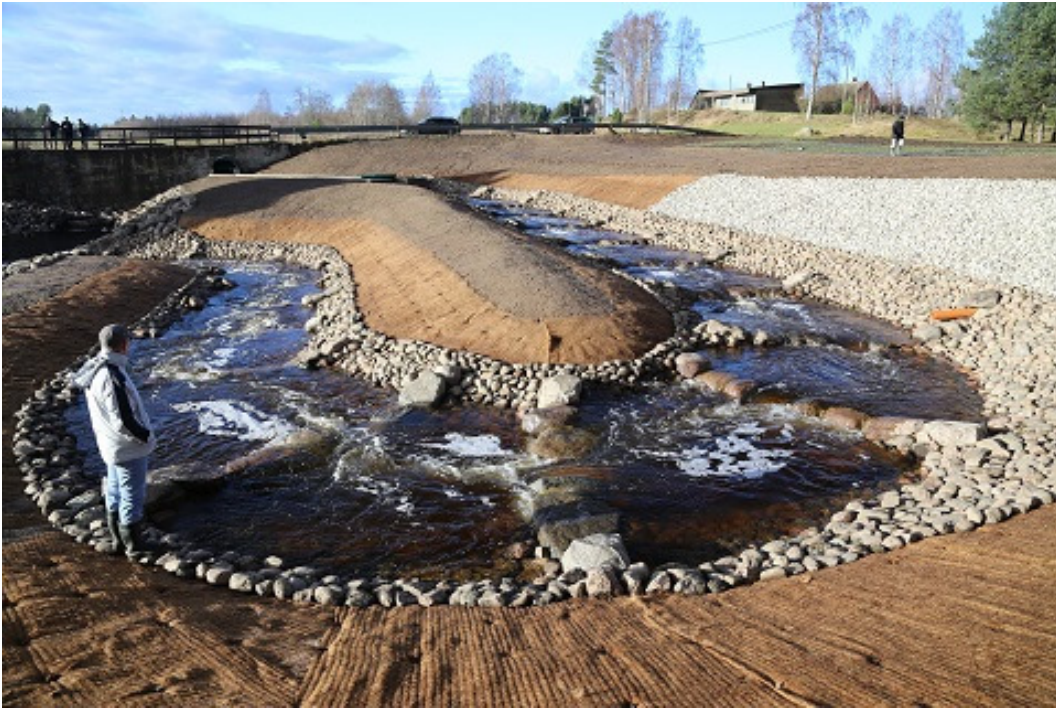
Kokkuvõtlikult tuleb öelda, et ehitaja on kalapääsu osas järginud projektlahendust, kasutatud on ettenähtud ja sobivaid materjale, tööd on tehtud kvaliteetselt. Veetasemete vahed nii pilukalapääsu kambrite vahel kui ka kiviülevoolude kaskaadi basseinide vahel on suhteliselt ühtlased.

Foto 7. Kiviülevooludega basseinide kaskaad. Veetasemete vahed on basseinide vahel küllalt ühtlased. See näitab ehitaja professionaalset taset (R.Järvekül, 08.11.2013).

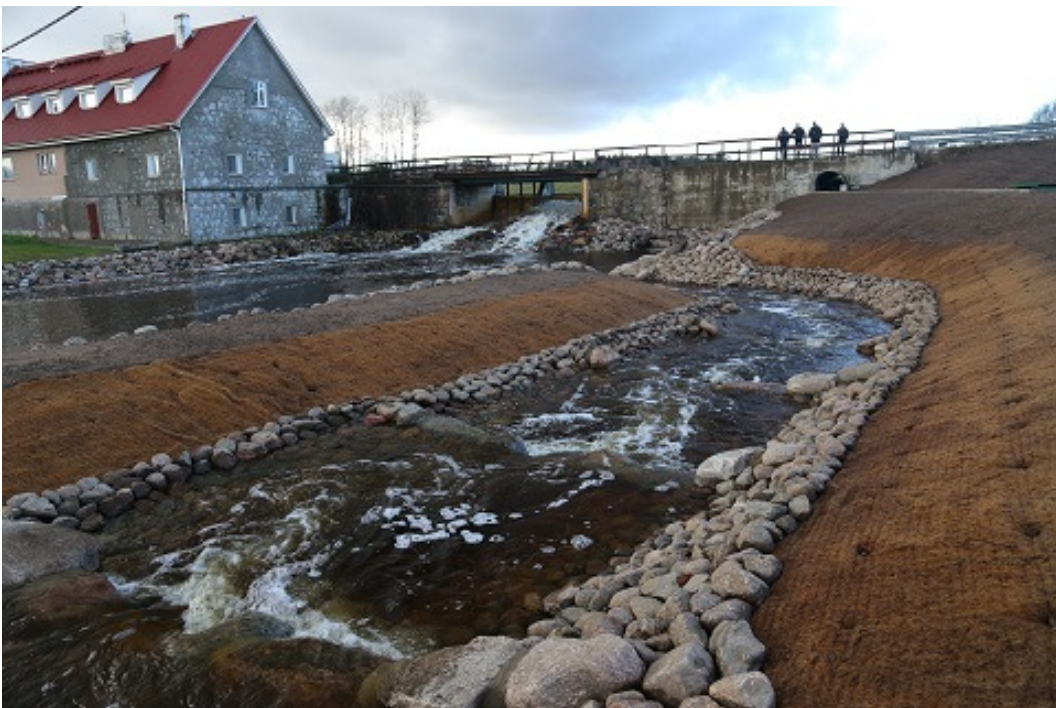
Foto 8. Vaade kalapääsu alaveepoolsele osale ja paisule. Kõik tööd olid ehitaja poolt tehtud korralikult. Seda nii kaugelt kui lähedalt vaadates ja uurides (R.Järvekül, 08.11.2013).

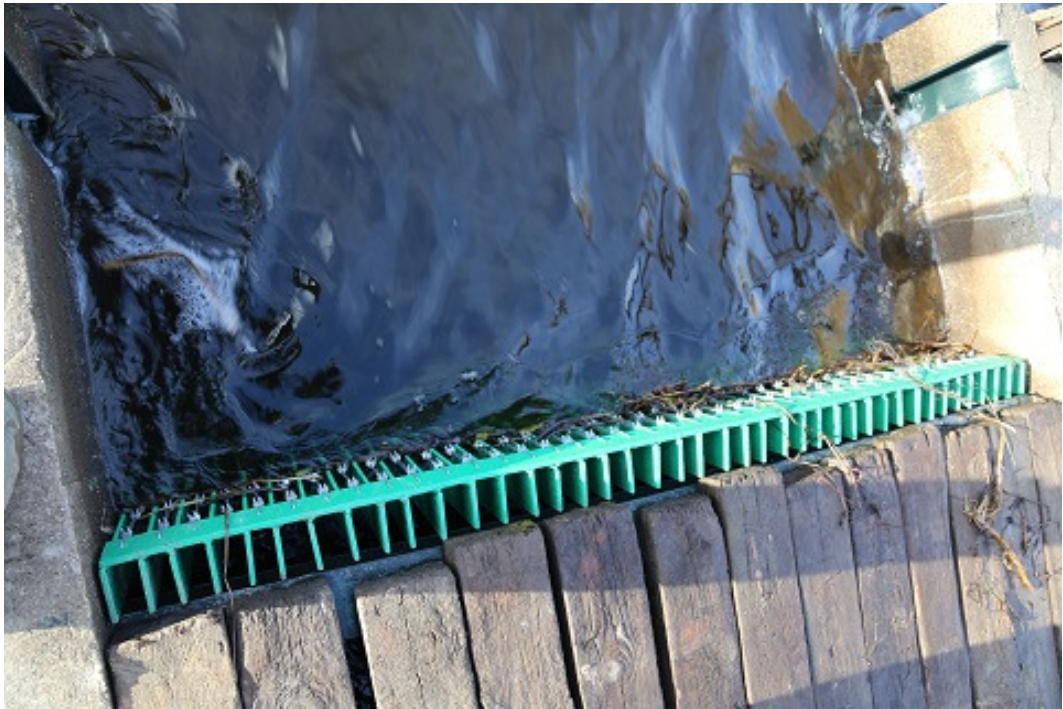
Turbiini sissevoolule paigaldatud võre on teoreetiliselt küll piisavalt tihe (avade läbimõõt <20 mm), kuid see tihedus on saavutatud raudvarbade vahele trosside lisamisega, mis ei pruugi osutada kuigi vastupidavaks lahenduseks. Kindlasti tuleb edaspidi uurida ja jälgida, kas trossidega tihendatud võre ka praktikas efektiivselt toimima hakkab ning kalade pääsu turbiini tõkestab.

Foto 9. Turbiini sissevoolule on pandud võre, mille avad on algselt olnud 4–4,5 cm. Trosside vahele pingutamiseks on võre muudetud üle 2 korra tihedamaks, ... pole kindel, kas selline „rats“ ka tegelikult kaitseb kalu turbiini sattumast (R.Järvekülg, 08.11.2013).

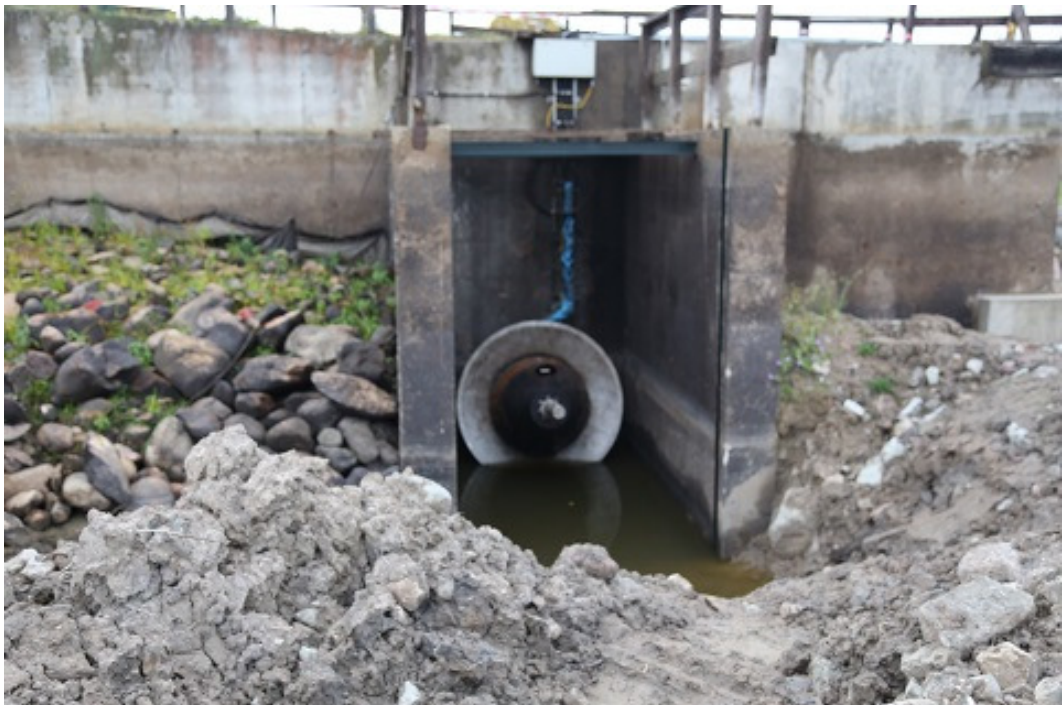
Foto 10. Turbiini vaadates tekib paratamatult ikka ja jälle küsimus – kas kõigil neil kulutustel ikka mõtet on? Turbiini võimsus on kuni 40 kW, aga töötada saab see harva ja lühiajaliselt (R.Järvekülg, 09.10.2013).

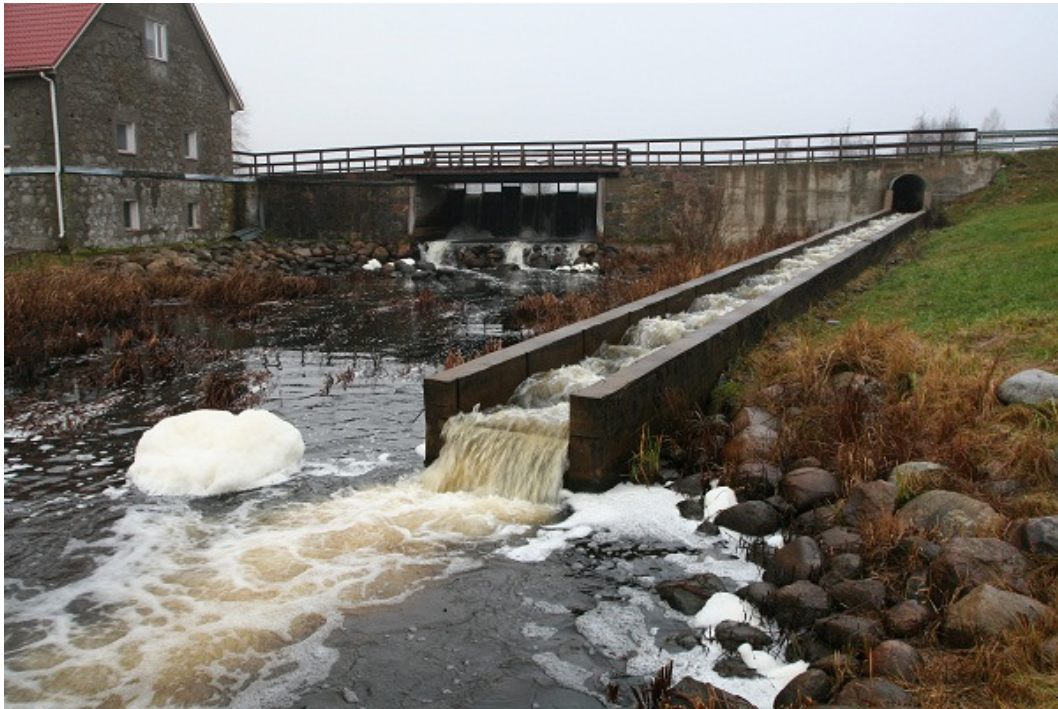
Foto 11. Võrdluseks vana kalapääs. Üks on kindel – uus kalapääs sai igal juhul parem (R.Järvekülg, 23.11.2011).
