## **Pärlijões asuvate Sänna Mäeveski ja Kaugu kalapääsude teostus Ekspertarvamus**

Koostaja:  
Rein Järvekülg  
kalastiku ekspert  
Ökokonsult OÜ

2012 detsember

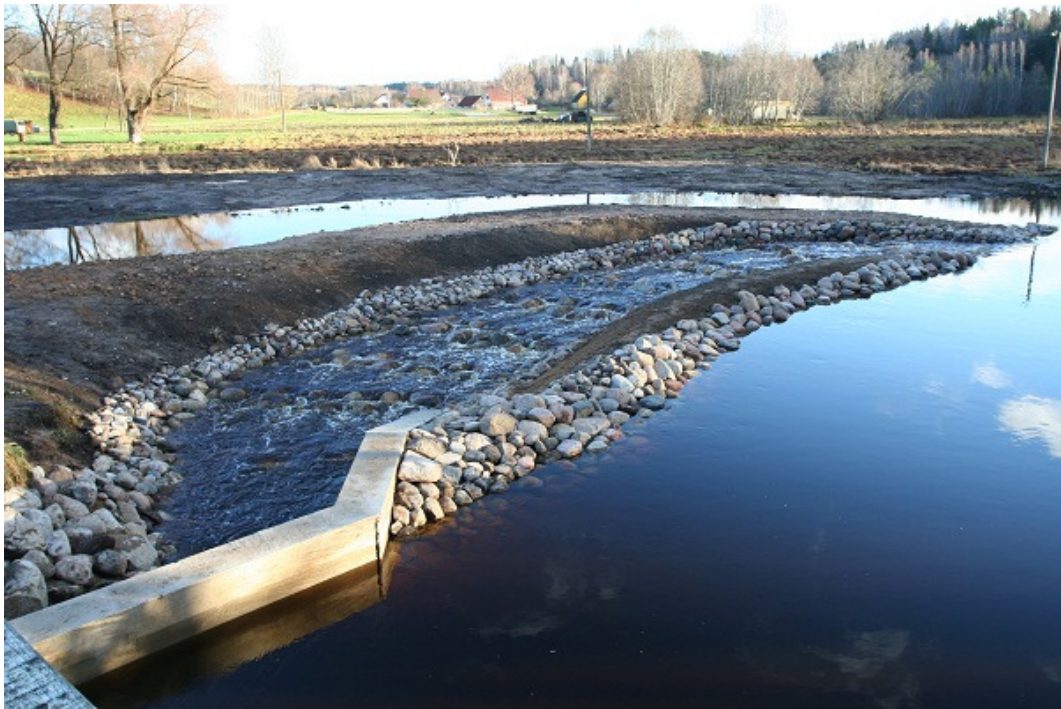
Foto 1. Sänna mäeveski kalapääs. Vaade paisult ülesvoolu (07.11.2012, R. Järvekülg).

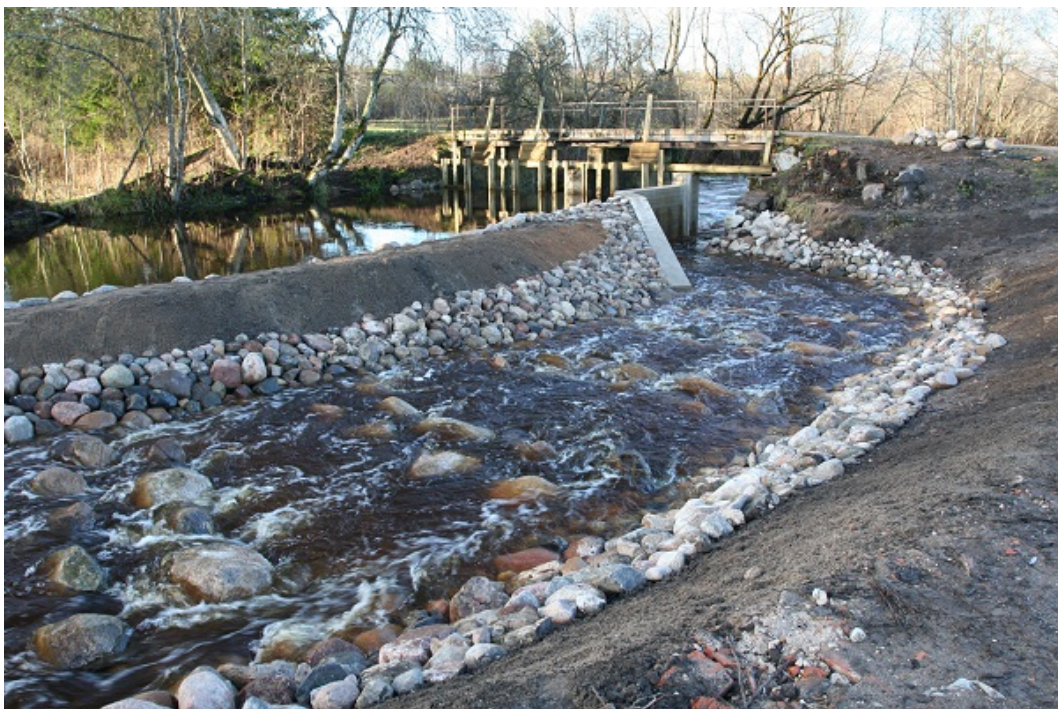
Foto 2. Sänna mäeveski kalapääs. Vaade ülavee poolelt paisu suunas (07.11.2012, R. Järvekülg).

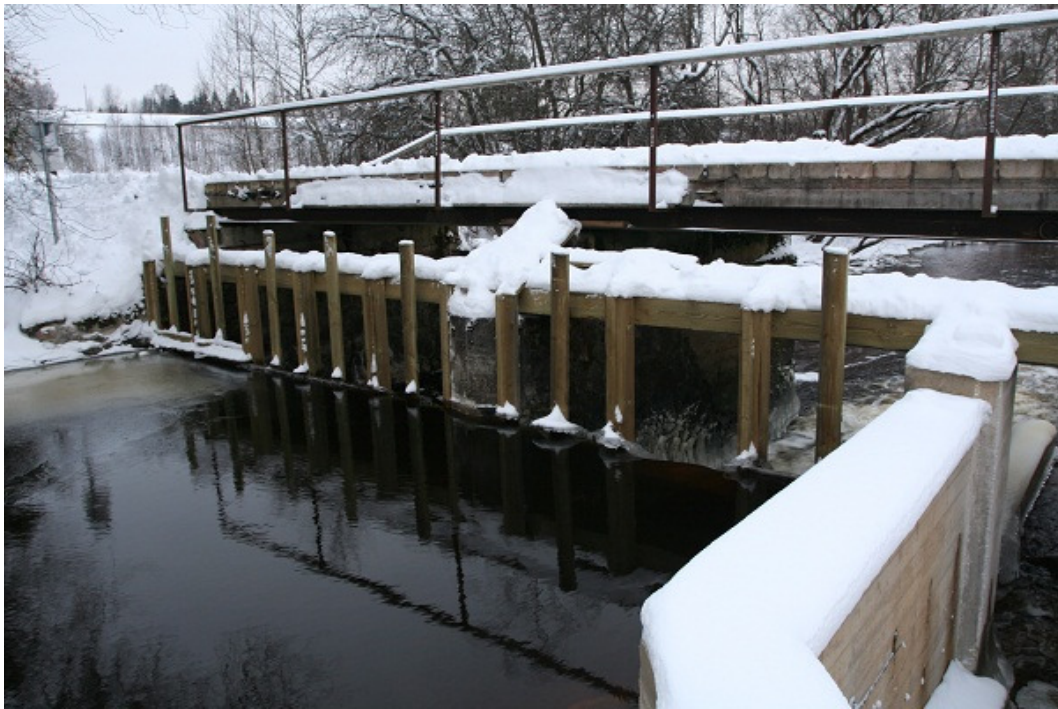
Seniste vaatluste põhjal Sänna mäeveski paisu juures on ilmne, et paisu ülaveetaseme hoidmine etteantud normaalveetasapinna juures on tõsiseks probleemiks. Probleem algab sellest, et paisul puudub mõõdulatt, mis näitaks kui kõrgel täpselt normaalveetasapind peaks olema. Juhinduda saab ainult „kõhutundest“. Jätk probleemile tuleb sellest, et ülaveetaseme reguleerimine on äärmiselt keeruline ja talvel isegi eluohtlik. Ülaveetaseme reguleerimiseks tuleb eemaldada paisult puitvarjasid, kuid sild või platvorm, kust seda teha, puudub. On võimalik turnida kitsal lumisel ja jäisel palgil, kust on väga lihtne vette kukkuda, kuid kus seistes on väga keeruline varjasid eemaldada (või lisada). Sillal on küll käsipuud, kust kinni hoida, kuid need on väga nõrgad ning vähegi tõsisemal toetumisel tõenäoliselt purunevad või painduvad läbi.

Foto 3. Sänna mäeveski pais 05.12.2012. Ülaveetase paisu juures oli madal ning kalapääsu pääses seetõttu liiga vähe vett. Kuna mõõdulatti paisul pole, siis saab ülaveetaseme reguleerimisel juhinduda vaid „kõhutundest“ ... (R. Järvekül).

- Paigaldada paisule mõõdulatt, kus on märgitud veeloaga etteantud paisjärve normaalveetasapinna kõrgus.
- Luua võimalused ohutuks paisu varjade lisamiseks/eemaldamiseks ning jälgida, et paisu ülaveetase vastaks veeloas etteantud tasemele.

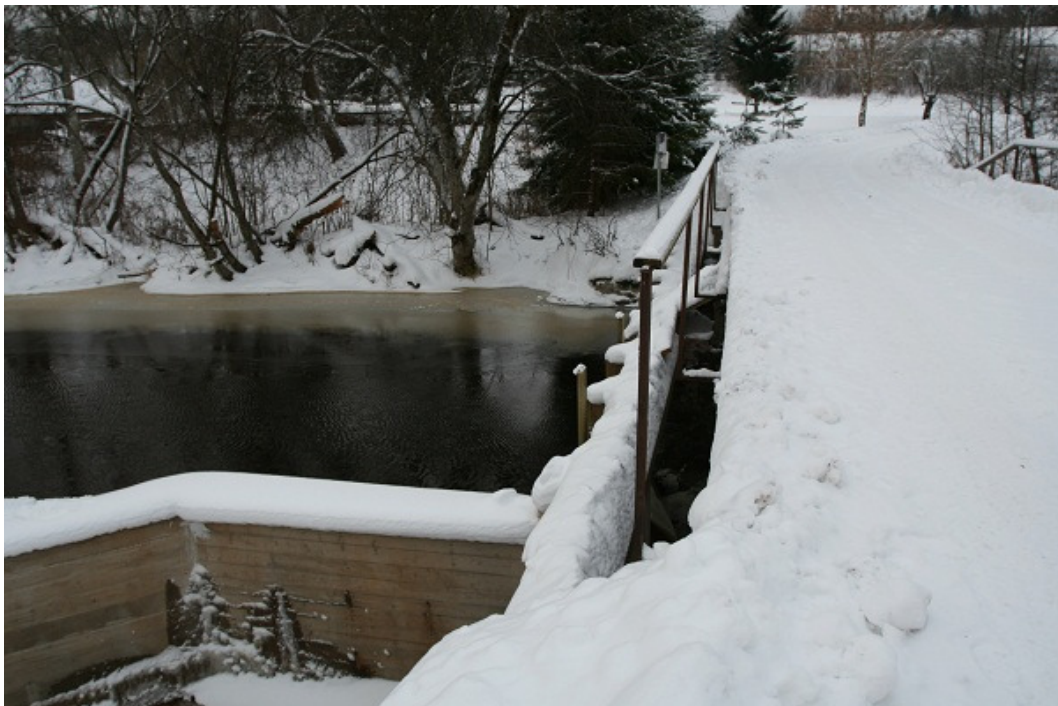
Foto 4. ... samas pole varjade lisamine/eemaldamine talvel paisu juures reaalselt teostatav. Turnimine mööda jää ja lumega kaetud prussi lõpeks üsna pea vette kukkumisega. Silla käsipuud tugevamat toetamist ei kannata (R. Järvekül).

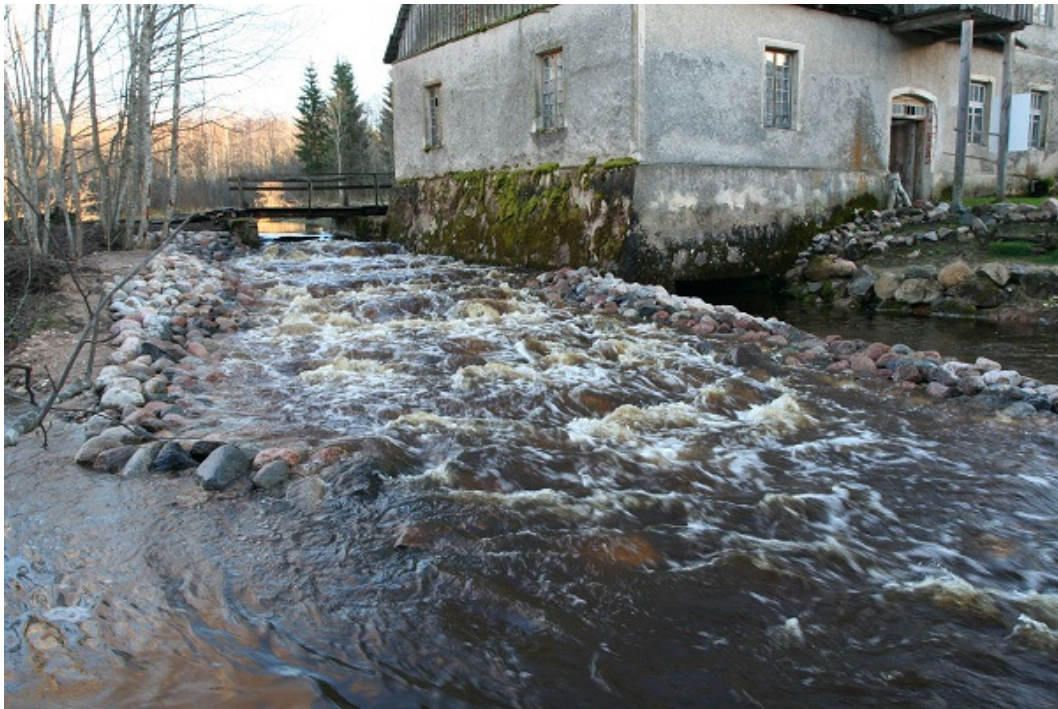
Foto 5. Kaugu kalapääs pärast valmimist 07.11.2012 (R. Järvekülg).

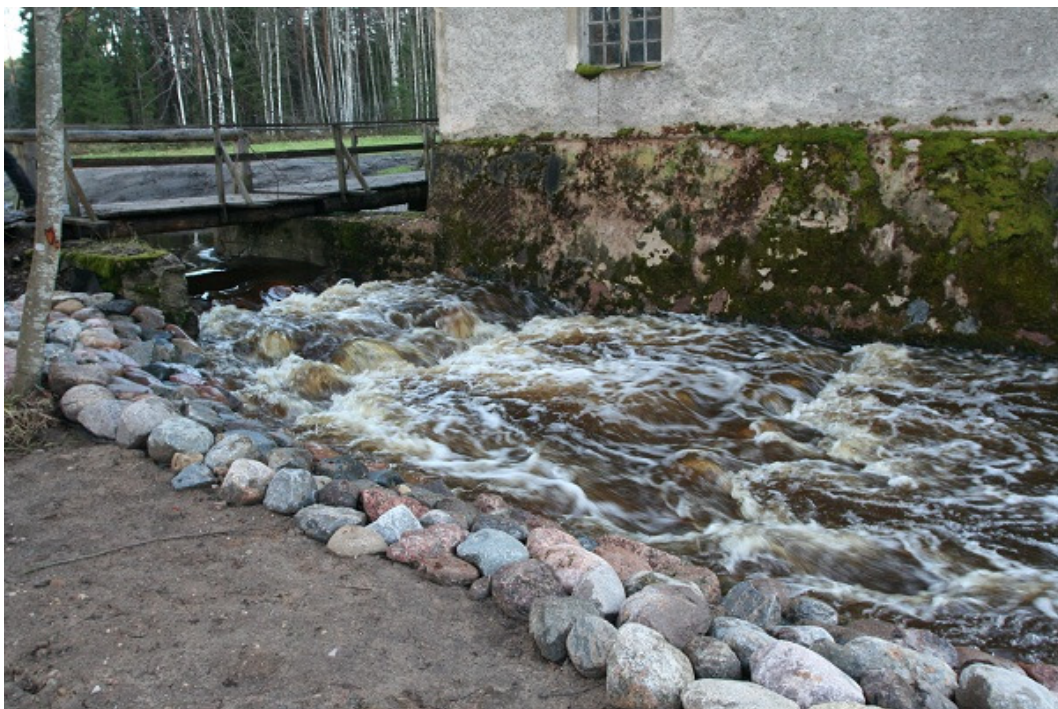
Foto 6. Kuna paisu ülaveetase oli kõrge, siis pääses kalapääsu liiga palju vett ja hüdraulilised tingimused kalapääsus olid kalade jaoks ebasobivad (R. Järvekülg, 07.11.2012).

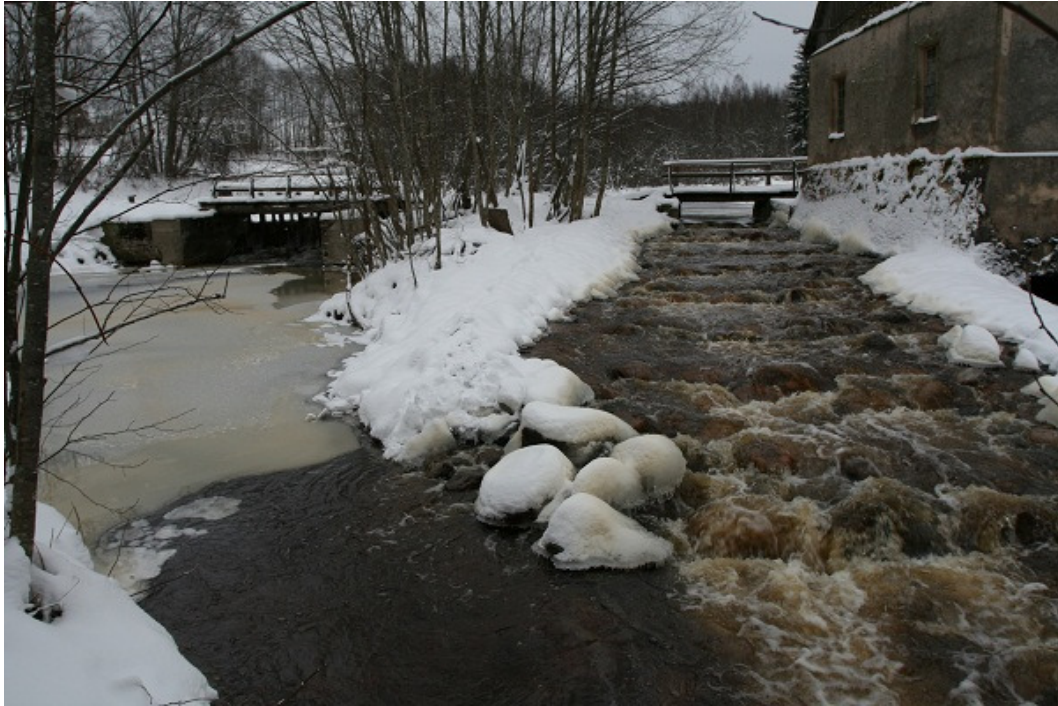
Foto 7. Kaugu pais 05.12.2012. Kuigi jõe vooluhulk oli suur, läbis praktiliselt kogu jõe vesi kalapääsu. Liigveelasust (fotol vasakul) läbivool praktiliselt puudus (R. Järvekülg).

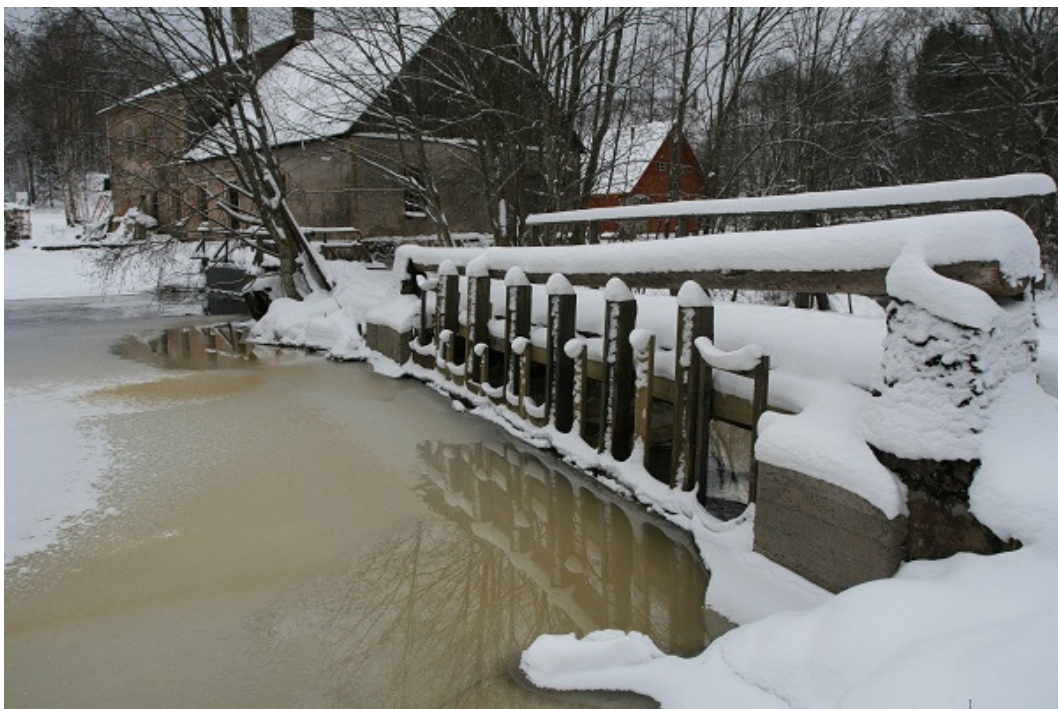
Foto 8. Paisu juures puudub mõõdulatt, millest ülavee taseme hoidmisel juhinduda (R. Järvekülg, 05.12.2012).

- Paigaldada paisule mõõdulatt, kus on märgitud veeloas etteantud paisjärve normaalveetasapinna kõrgus ning tagada normaalpaisutustasemest kinnipidamine.

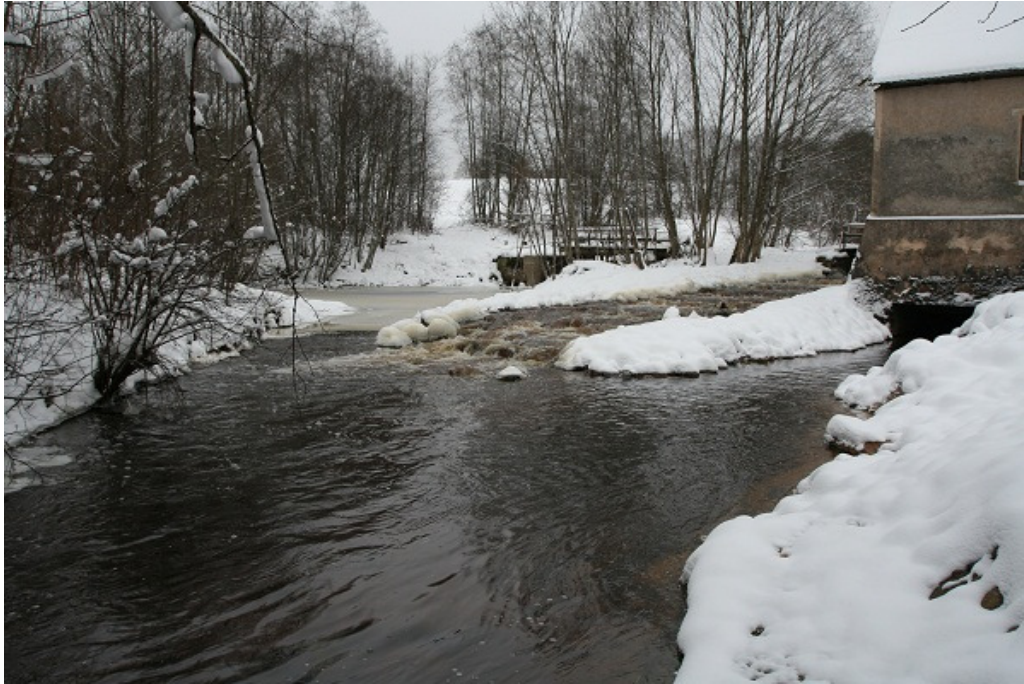
Suvised madalvee perioodi saabumisel (juuni 2012) tuleb üle vaadata ning vajadusel korrastada kalapääsu kiviläbivoolud. Täpsem pilt selgub pärast kevadist jääminekut ja suurvett. Kalapääsu kolme alumist veeastet (ülalt 9., 10. ja 11. kiviläbivool) polnud 2012. a novembris-detsembris võimalik hinnata kõrge alaveeseisu tõttu (kiviläbivoolud olid uputatud). Vajaduse korral tuleb need madalvee perioodi saabudes (juuni 2013) korrastada ning veeastmete langud pikki kogu kalapääsu ühtlustada. Töö tellijal tuleb tagada, et nimetatud tööde läbiviimine oleks ehitajale kohustuslik.

Foto 9. Kõrge alavee seisu tõttu polnud novembris-detsembris 2012 võimalik hinnata kolme alumise kiviläbivoolu teostust (viimased peavad asuma jõesängis allpool kalapääsu, liigveelasu ja veskikanali ühinemiskohta) (R. Järvekülg, 05.12.2012).

- 2013. a juunis, madalvee perioodi saabudes, kalapääs üle vaadata ning vajadusel korrastada kalapääsu kiviläbivoolud ja ühtlustada veeastmete langud pikki kalapääsu.

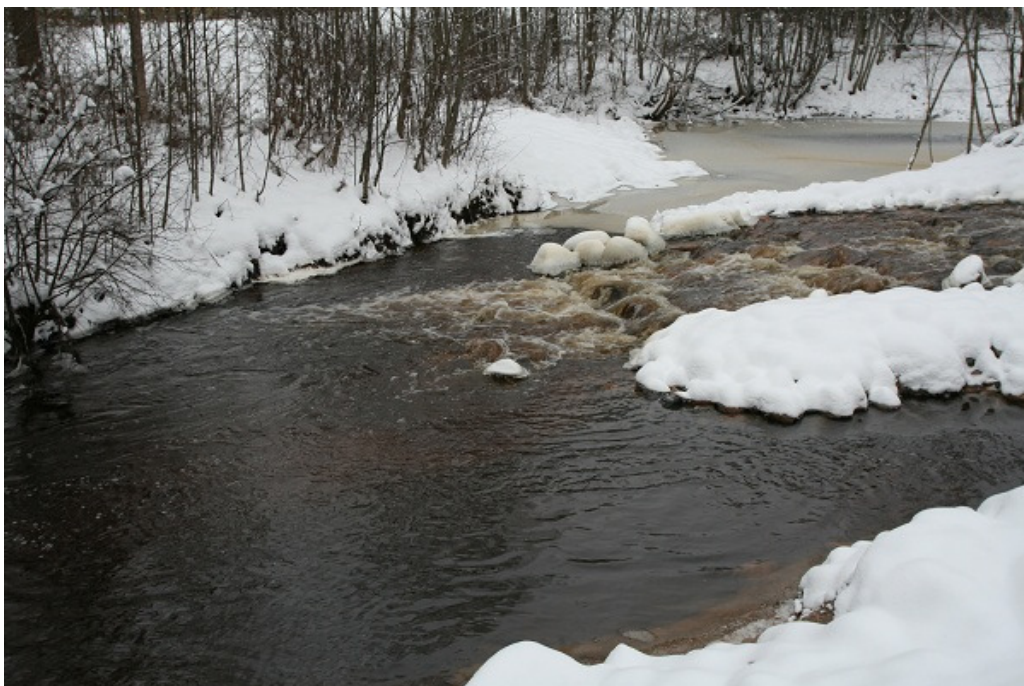
Foto 10. Kuna veetasemete vahe 8. kiviläbivoolu juures (viimane veeaste kivivallide vahel) tundus võrdlemisi järsk, siis tuleb ilmselt madalvee saabudes kohendada 9., 10. ja 11. kiviläbivoolu, mis asuvad jões allpool kalapääsu, liigveelasu ja veskikanali ühinemist ning olid vaatluspäeval kõrge alaveetaseme tõttu uputatud (R. Järvekülg, 05.12.2012).
