Igevere paisjärve VEE2094720 vaatlus

Vaatleja: Marko Vainu, vaatluse aeg 01.08.23.

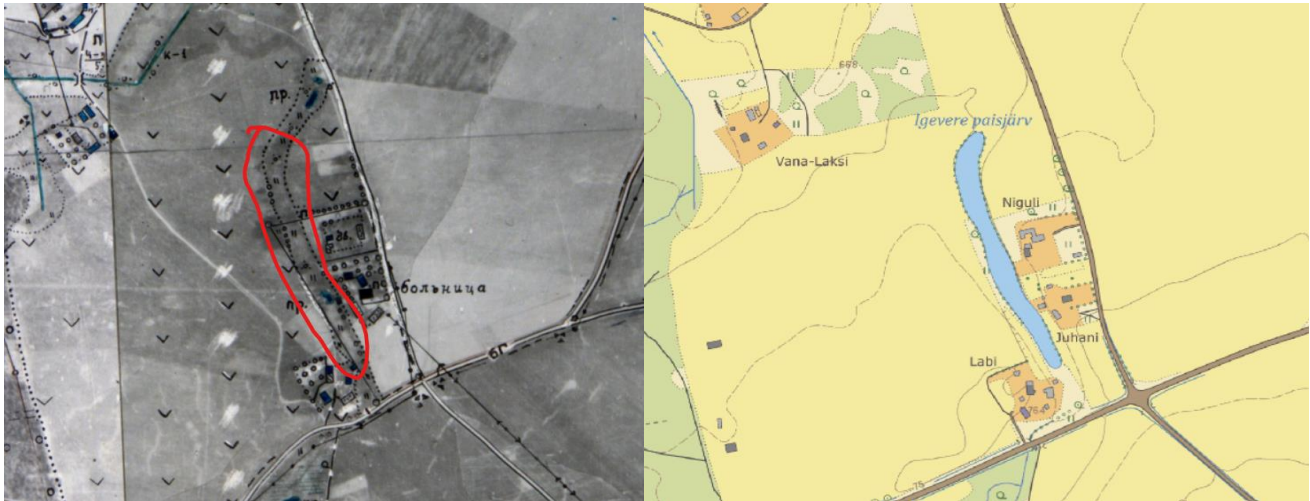
Tüüp EELISes: paisjärv, aga pais on märgitud hävinenuks. Järve pole 1963. aasta fotoplaanil:

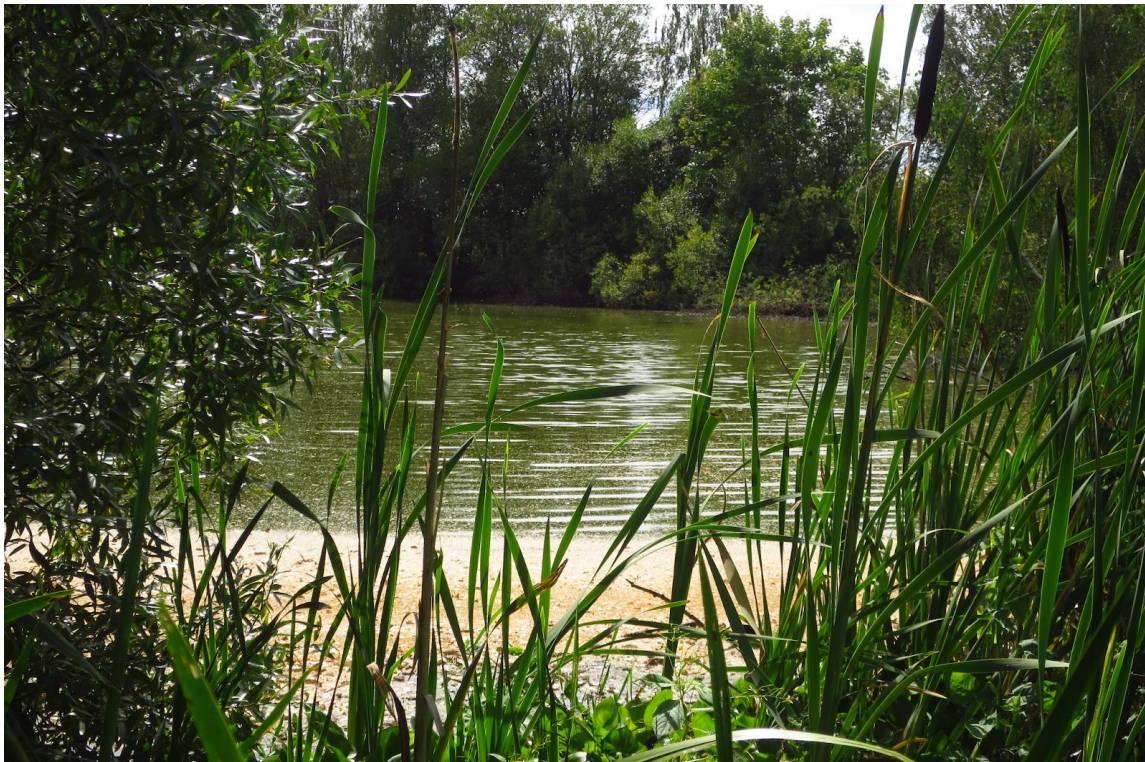
Järv on olemas ja korralik:

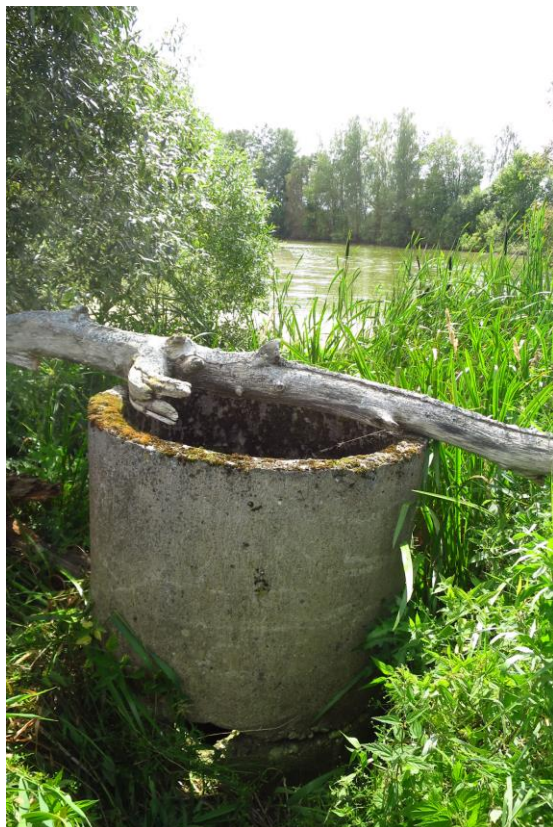
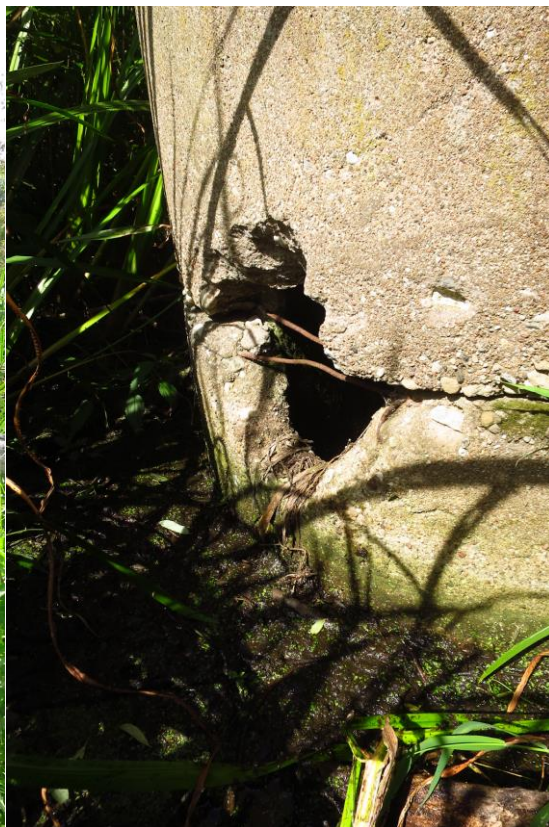
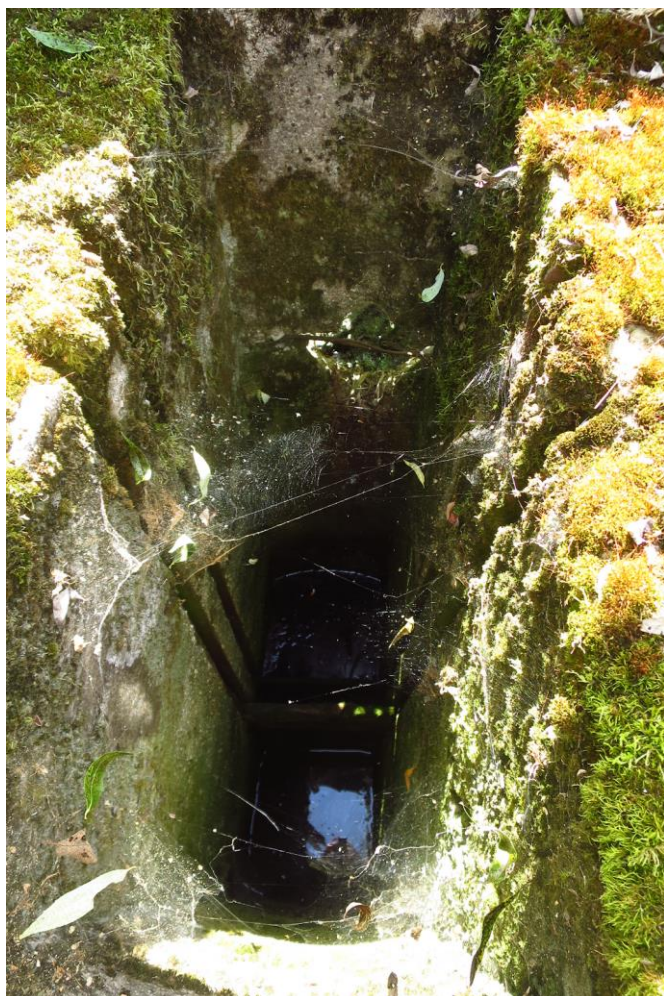
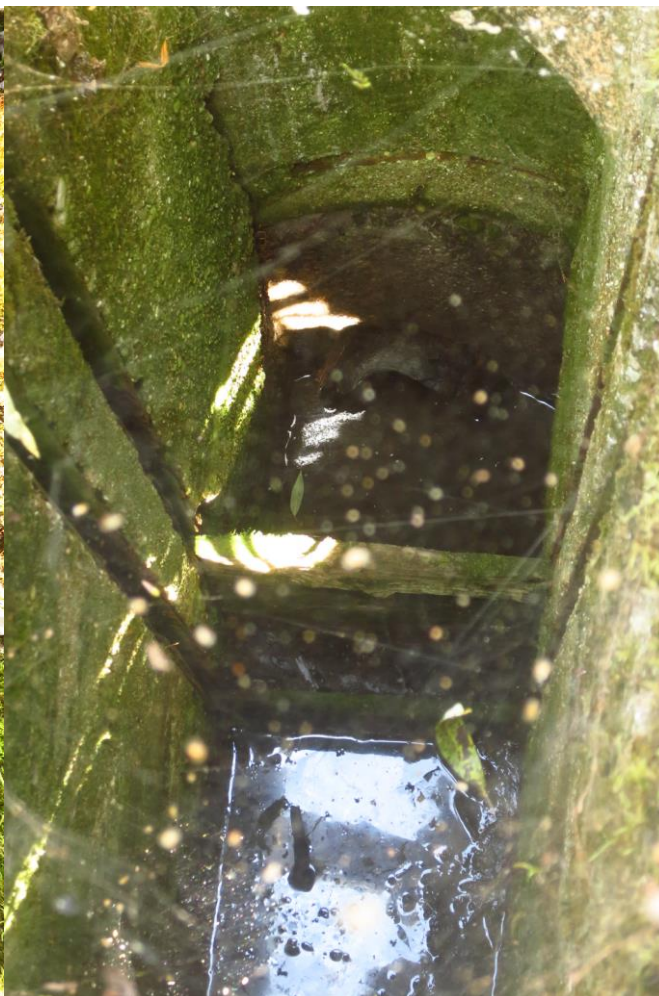
Järve väljavool on põhjaotsas. Seal on ümmargune betoonkaev, mille esimese ja teise rõnga piiril on auk, mille kaudu peaks vesi kaevu voolama. Kaevu on võimalik lisada puitvarjasid, et veetaset tõsta. Vaatluse ajal olid kaevu põhjas mõned varjad, kuid need olid august sügavamal ehk veetaseme reguleerijana ei toimunud. Vaatluse ajal puudus ka vee sissevool kaevu, kuid põhjas oli vesi olemas. Väljavool on toru kaudu esialgu põhja suunas. Põllumajandus- ja toiduameti andmetel voolab toru esmalt põhja suunas ja siis läände Igevere eesvoolu. Paisu on inventeeritud 2012. aasta juulis ning see oli samasuguses olukorras, ainult järve veetase oli kõrgem ja vesi voolas kaevu. Inventuuri põhjal on KeA tunnistanud paisu hävinuks, sest varjad veetaset ei reguleeri.

Järeldus: Kuigi järvel on ülevoolukaev, siis tulenevalt asjaolust, et selles pole piisavalt varjasid, et järve veetaset reguleerida, on KeA lugenud selle hävinenuks. Lisaks on väljavool järvest ajutine. Seega on sobilik muuta järve tüüp tehisjärveks.
