## HAAPSALU LINNAS, KILTSI TEE SILLA REOSTUSUURING

Teostaja: AS EcoPro  
Pärnu mnt 141, 11314 Tallinn  
Koostaja: Madis Kõrvits ([madis@ecopro.ee](mailto:madis@ecopro.ee))

AS EcoPro hindas Haapsalu linnas, renoveeritud Kiltse tee silla lähiumbruse keskkonnareostuse likvideerimise lõpptulemusi.

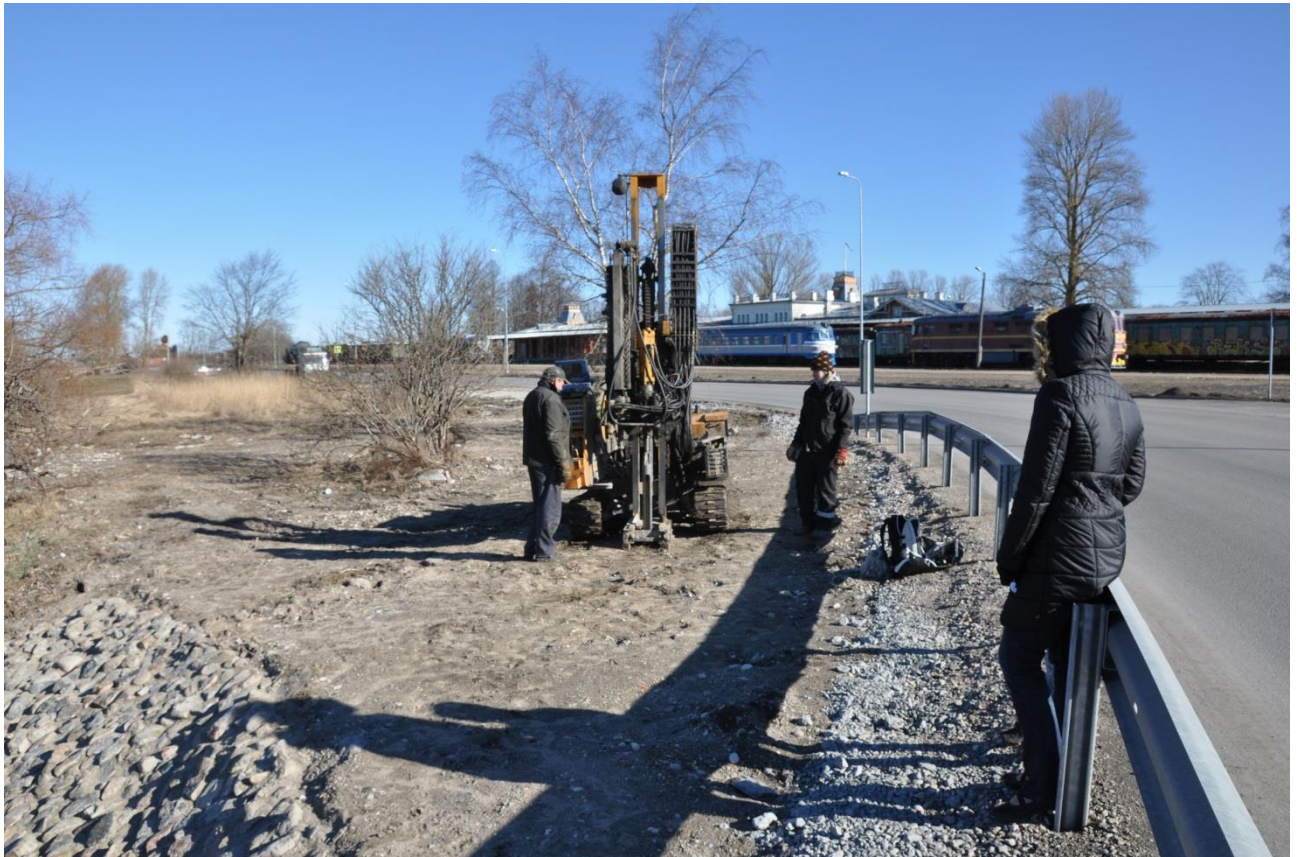
| Proov nr, sügavus | Naftasaaduste kontsentratsioon, mg/kg | Tööstusmaa piirarv, mg/kg | Järeldus |
|---|---|---|---|
| 1 (2,0-2,2) | <5 | 5000 | Puhas |

Foto 1 PA-1 puurimine

| Proovi kood | Proovi koht | Kuivaine sisaldus, % | Proovi tüüp | Määratud näitajad | Tulemus | Ühik | Meetodi kood |
|---|---|---|---|---|---|---|---|
| PA1 | Sügavus 2,0-2,2 | 90,1 | Pinnas | Naftaproduktid | < 5 | mg/kg | ISO 11465:1993 |

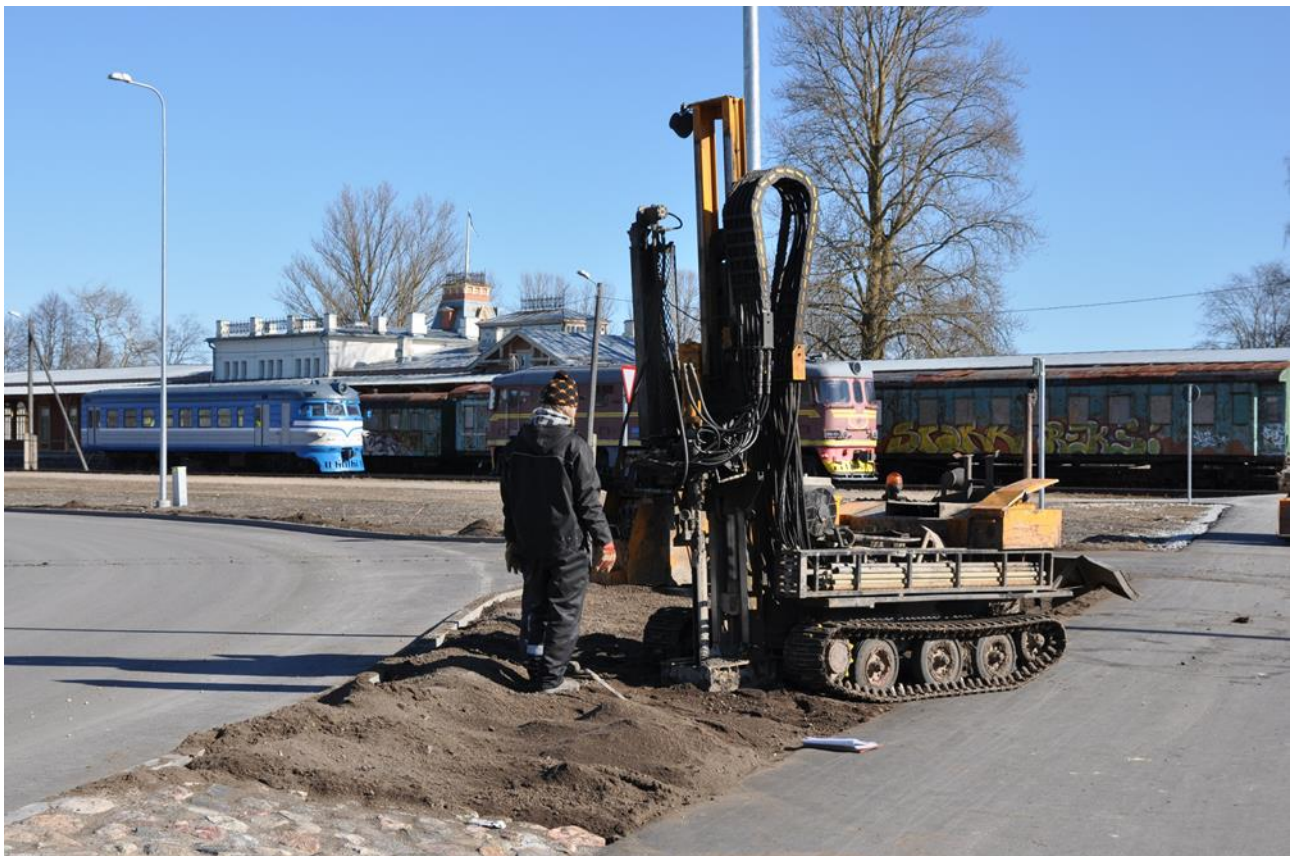
| Proov nr, sügavus | Naftasaaduste kontsentratsioon, mg/kg | Tööstusmaa piirarv, mg/kg | Järeldus |
|---|---|---|---|
| 2 (1,7-2,3) | 10 | 5000 | Puhas |

Foto 2 PA-2 puurimine

| Proovi kood | Proovi koht | Kuivaine sisaldus, % | Proovi tüüp | Määratud näitajad | Tulemus | Ühik | Meetodi kood |
|---|---|---|---|---|---|---|---|
| PA2 | Sügavus 1,7-2,3 | 80,0 | Pinnas | Naftaproduktid | 10 | mg/kg | ISO 11465:1993 |

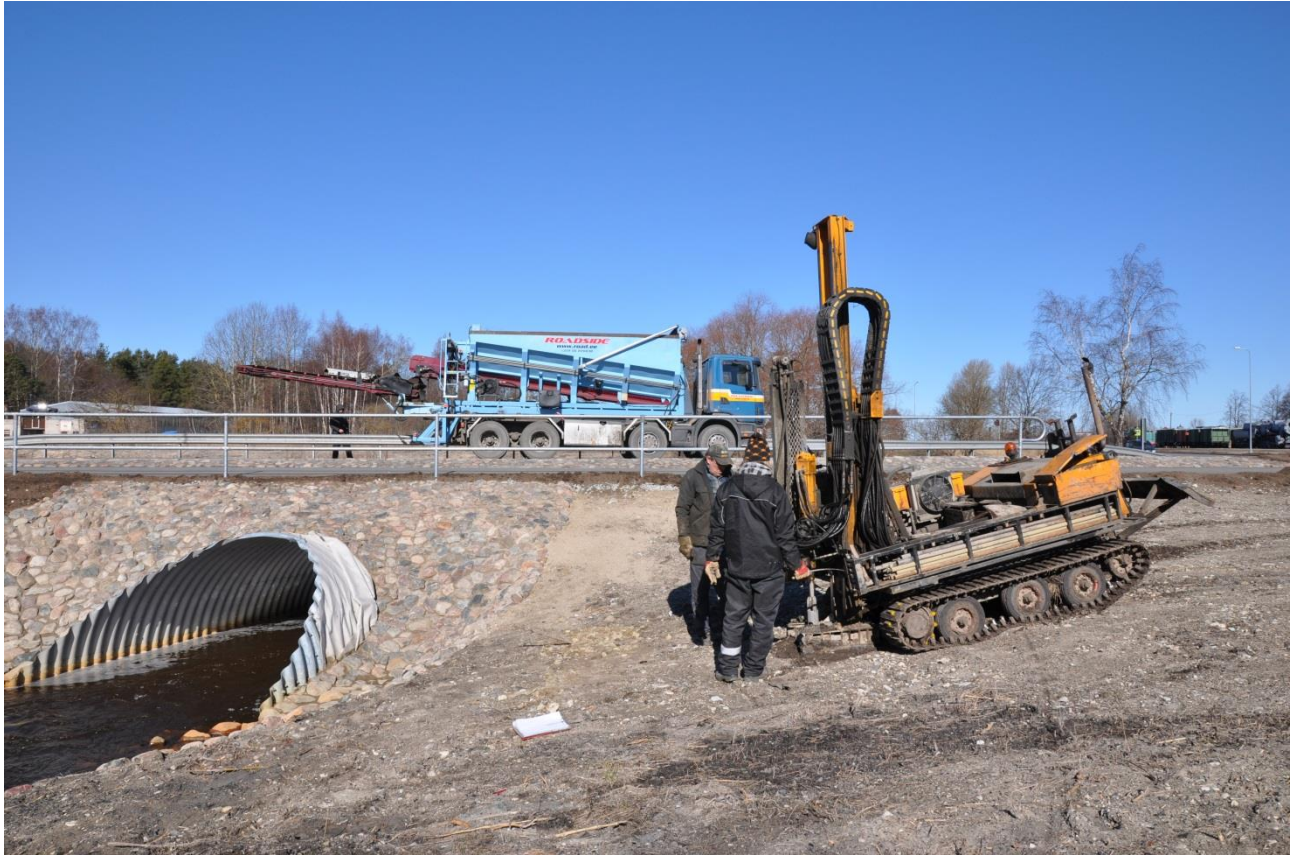
| Proov nr, sügavus | Naftasaaduste kontsentratsioon, mg/kg | Tööstusmaa piirarv, mg/kg | Järeldus |
|---|---|---|---|
| 3 (0,6-0,8) | 10 | 5000 | Puhas |

Foto 3 PA-3 puurimine

| Proovi kood | Proovi koht | Kuivaine sisaldus, % | Proovi tüüp | Määratud näitajad | Tulemus | Ühik | Meetodi kood |
|---|---|---|---|---|---|---|---|
| PA3 | Sügavus 0,6-0,8 | 71,2 | Pinnas | Naftaproduktid | 10 | mg/kg | ISO 11465:1993 |
