TÖÖ NIMETUS: **PLAKI JÄRVE KESKKONNAUURING**

TELLIJA: **PÕLVA VALLAVALITSUS**

OBJEKTI ASUKOHT: **PÕLVA VALD, PÕLVA MAAKOND**

PROJEKTEERIJA : **KOBRAS AS, reg. nr. 10171636,  
Registreeringu nr. EP10171636-0001  
Teguri 37b, 50107 TARTU; tel.: 730 0310;  
fax: 730 0315**

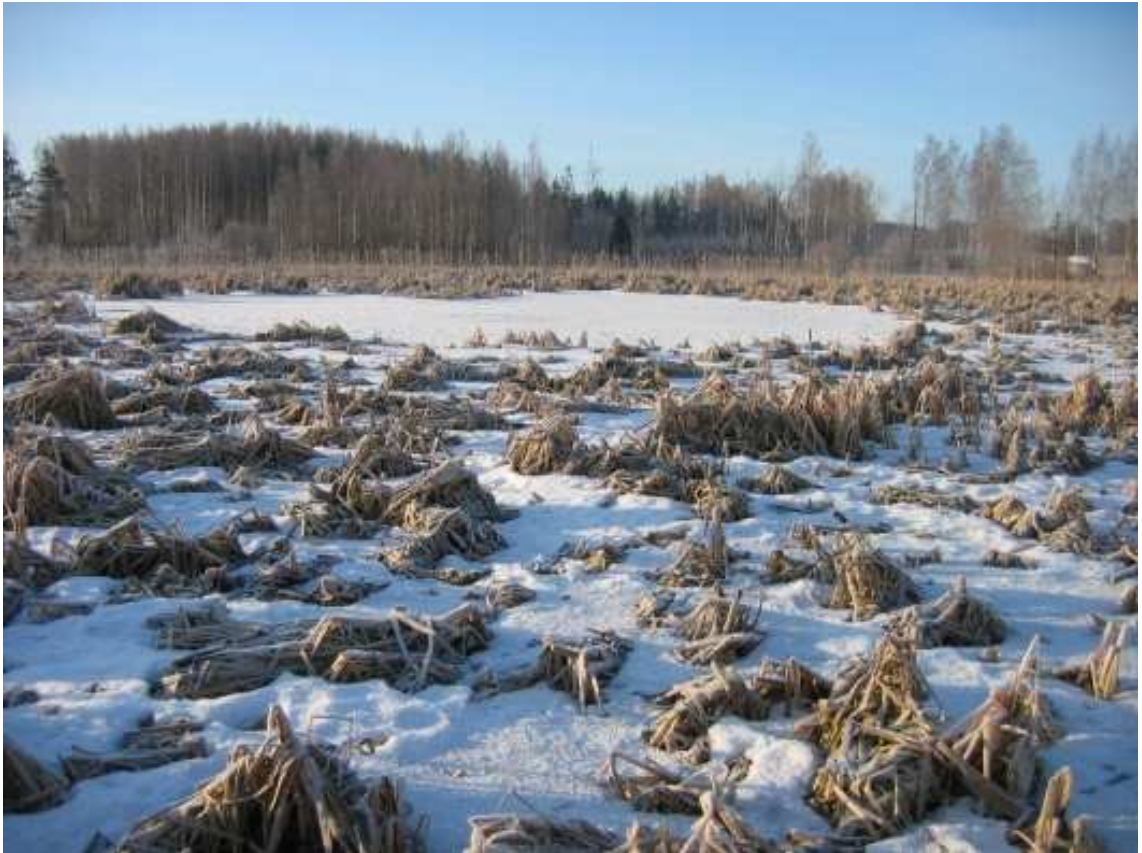
Foto 1. Plaki järv märtsis 2005.

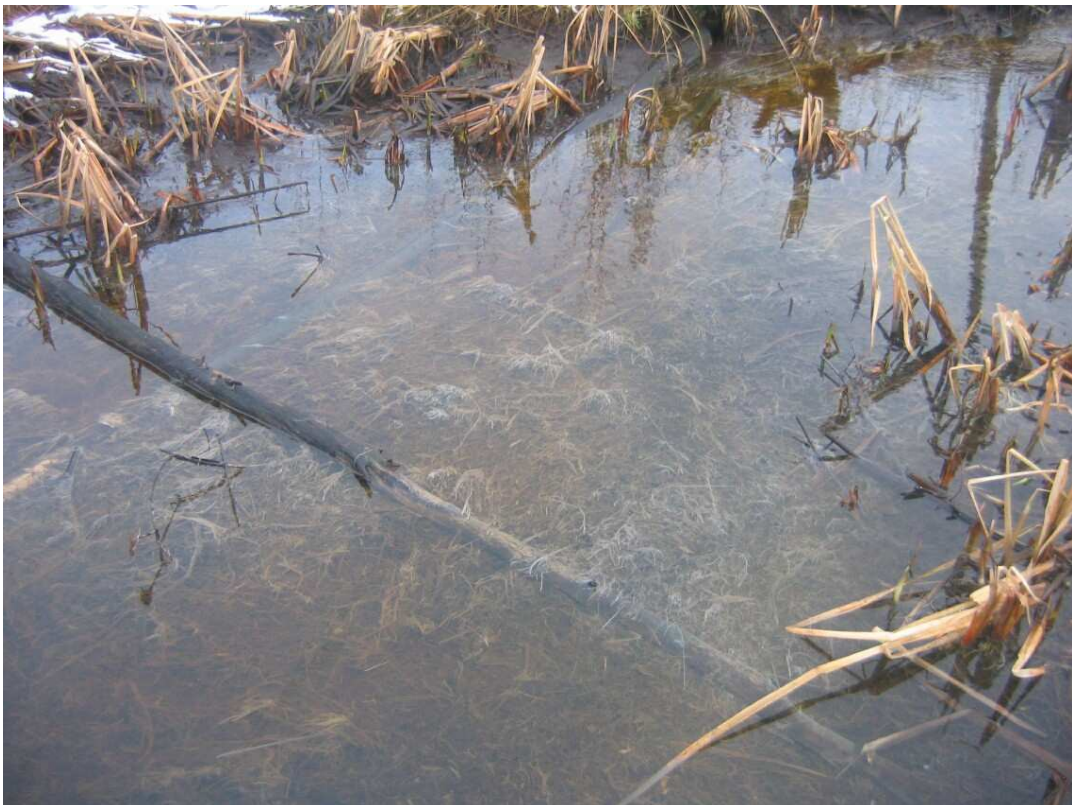
**Plaki järve suubuv kraav** saab alguse Jaama tänava kõrval olevast orust, kulgeb läbi võsa ja metsa ja suubub Plaki järve. Kraavi kaldad on võsastunud ja selle põhjas on sete. See kraav on ühe koha peal puhasti heitveekraavist mõne meetri kaugusel. Kuna kahe kraavi vaheline tamm ei ole veetihe, toimub kraavide vahel veevahetus.

Foto 2. Soostunud orust Plaki järve suunduv kraav

**Plaki järve sissevoolukraavi puhastamine.** Selle, II etapi käigus tuleb puhastada Plaki järve sissevoolukraav reostunud mudast. Kuna kraavis olev vesi on samuti reostunud (PAH-id, naftaproduktid)või saab reostatuks muda eemaldamise käigus, tuleb ette näha ka vee puhastamine. Nii vee puhastamise tehnoloogia kui ka tööde maht tuleb eelneva uuringuga täpsustada. Tööde tegemiseks tuleb koostada projekt. Üks võimalik tööde järjekord on järgmine:

- rajada vee puhastamiseks tiik ja rakendada vajalikku puhastustehnoloogiat
- koos vee puhastamisega alandada kraavis veetaset
- reostunud muda tuleb ära vedada ja komposteerida, näiteks Põlva prügila juures, kuhu tuleb eelnevalt ette valmistada kompostimisväljak
- korrastada kraav, kust muda on eemaldatud

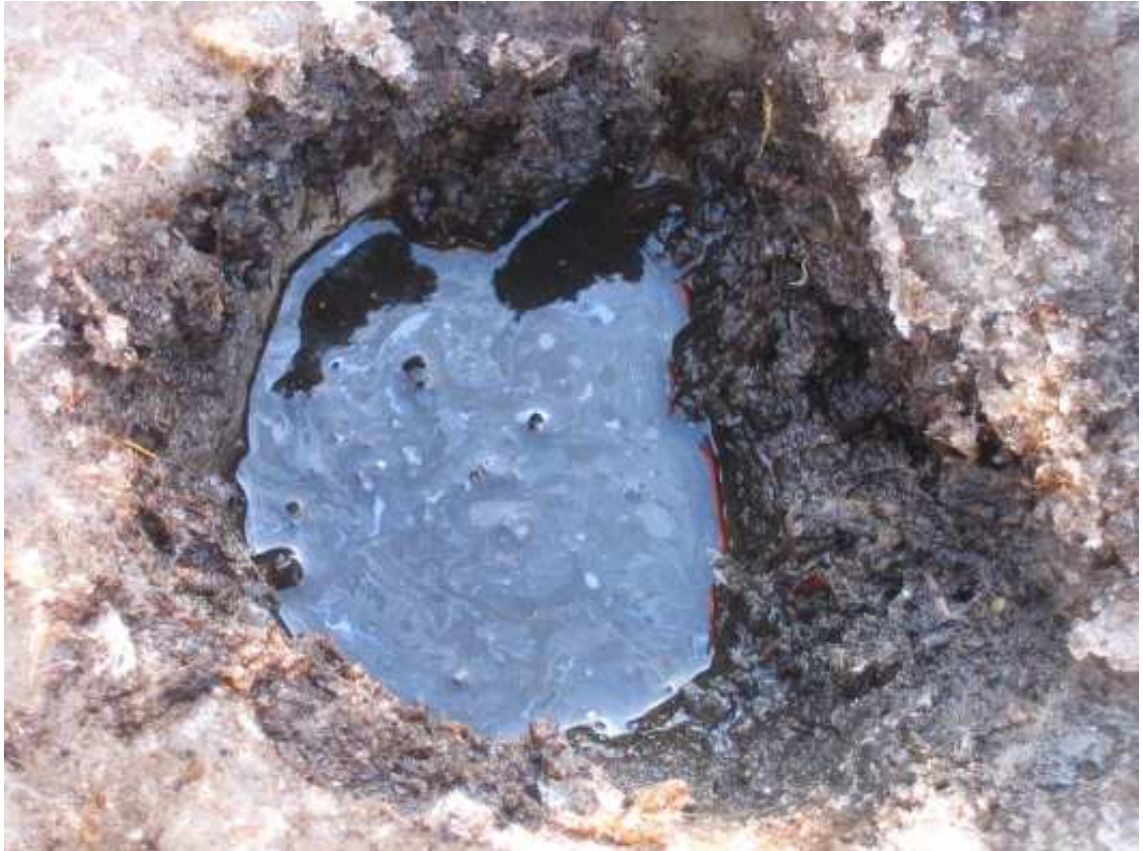
Foto 3. Veepind peale puuri ülestõstmist puuraugust.

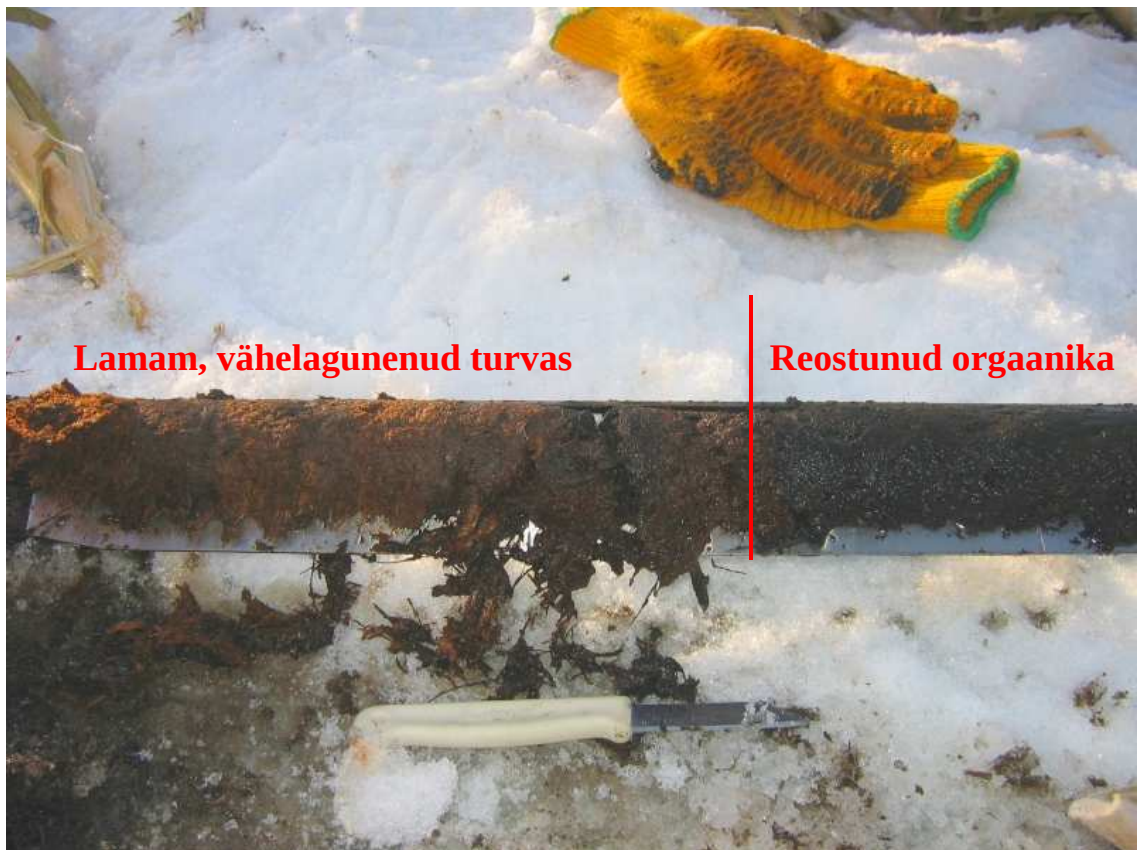
Järve geoloogilise ehituse kindlaks tegemiseks sondeeris Kobras AS 2005. a. märtsis järve täitvat setet kokku 14-nes kohas. Lahtine vesi on säilinud kohtades, kus vaba vee sügavus on taimede jaoks (veel) liiga suur. Kõige pealmiseks kihiks on lagunenud orgaanika, taimejäänuste ja -juurte segu, milledest moodustunud matt on küllatki tihe. Kasvukihi paksuseks on 0,5...1 m. Mati all on pikaajalise sissekande tõttu kogunenud tumepruun, püdel orgaanikakiht. Selle kihi maksimaalseks paksuseks mõõdeti järve keskosas üle 8,5 meetri. Järve kunagise põhja moodustab vähe või keskmiselt lagunenud turvas (Foto 4, Lisa 5).

Foto 4. Puursüdamik.
