**Teadmete staatusega jääkreostusobjektide  
inventeerimine  
Tallinna Autobussikoondise endise  
kütusehoidla Kadaka tee 62a uuringu  
aruanne**

aprill 2020

Töö number: 19131

Tellija: Eesti Keskkonnauuringute Keskus OÜ

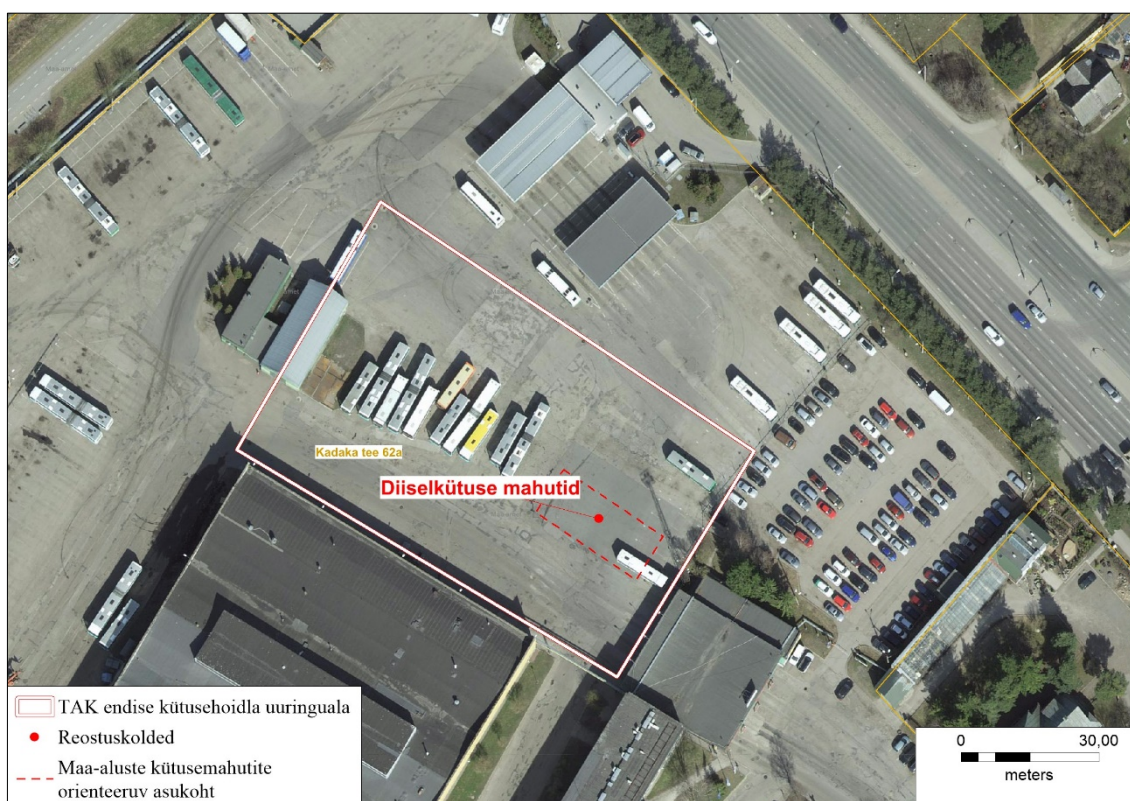
Joonis 3 Reostuskolde asukoht (aluskaart: Maa-ameti ortofoto 2019)

TAK Kadaka tee 62 a tootmishooned ja -rajatised valmisid 1967. a. Siis kolis seni Ülemistel paiknev linnaliinide bussipark Kadaka teele. 1985. a moodustati Tallinna Autobussikoondis (TAK), mis 2012 aastal koondus koos Tallinna Trammi- ja Trollibussikoondisega Tallinna Linnatranspordi AS-ks. Andmed kütusehoidla kohta on vähesed. Mahutipark koosnes kuuest 50 m<sup>3</sup> mahuga maa-alusest, edela-kirde suunalisest diiselkütuse mahutist (Joonis 3 mahutipargi asukoht) ja pumplahoonest. Kütusetankurid paiknesid pääsla varikatuse all. Kütusehoidla ja mahutid olid töös kuni uue tankla valmimiseni 2000. a. Kõige kagupoolsem mahuti lekkis ja tekitas pinnase ja põhjavee reostuse. Mahutite ala kattis muruplats. Pumplahoone lammutati pärast 2000. a. (2002. a Maa-ameti ortofotol seda enam ei ole). 2017. a mahutipark likvideeriti ja aastast 2018 on mahutite ala aerofotode järgi asfalteeritud (joonis 3).

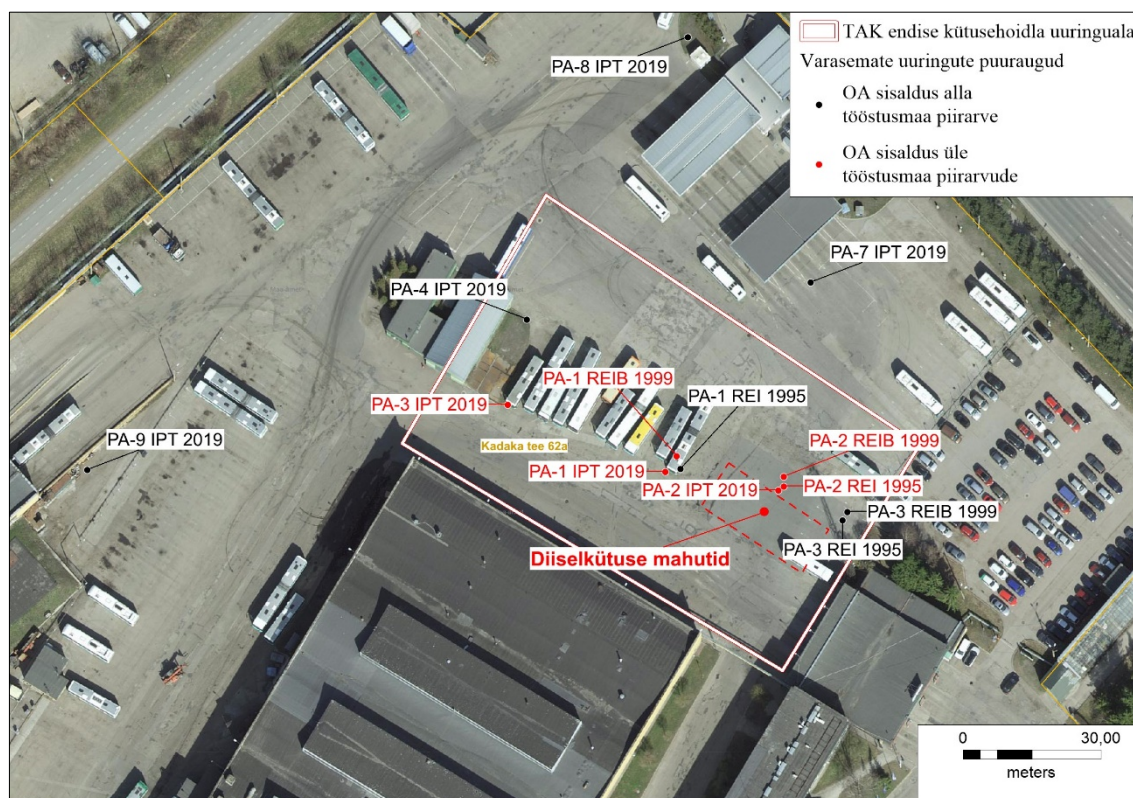
Joonis 5 Varasemate uuringute puuraugud

1. REI, 1995. Kütusehoidlas oli 6 diiselmootori mahutit, millest viies hoiti kütust, kagupoolseim oli tühjaks tehtud varasema lekkimise pärast. Mahutite lähikonda puuriti kolm 3,6-6 m sügavust puurauku (Joonis 5). Pinnas oli tugevalt reostunud puuraugus PA-2 sügavusel 3 m

Seega on pinnas ikka veel endise kütusehoidla piirkonnas reostunud. Põhjavesi on reostunud endisest kütusehoidlast põhjavee liikumise suunas allavoolu – lääne-loode pool.
