Töö № 9155

# KURESSAARE, PIHTLA tee 20 PÕHJAVEE REOSTUSE UURING

Tallinn  
oktoober 1999

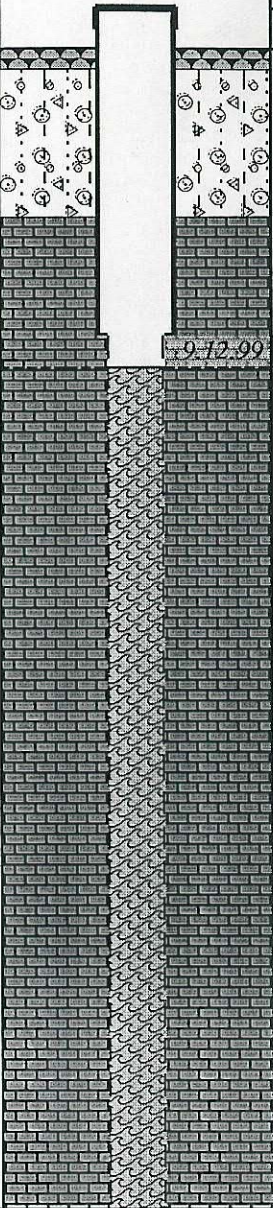
Joonis 2 Seirepuuraukude konstruktsioon ja tulp-profiilid

| GEO-<br>LOOGI-<br>LINE<br>INDEKS | SÜGA-<br>VUS<br>MAA-<br>PINNAST | ABSO-<br>LUUT<br>KÕRGUS | KIHI<br>PAK-<br>SUS | PINNASE KIRJELDUS | KONSTRUKTSIOON<br>JA GEOLOOGILINE<br>LÄBILÕIGE | SÜGA-<br>VUSED<br>m | DIA-<br>MEET-<br>RID<br>mm |
|---|---|---|---|---|---|---|---|
| | | 6,9 | | <b>PA-1</b> | | +0,35 | |
| S <sub>2</sub> <sup>kr</sup> | | | 8,7+ | LUBJAKIVI: hall, savikas, üksikute<br>mergli vahekihtidega,<br>keskköva | | | 112 |

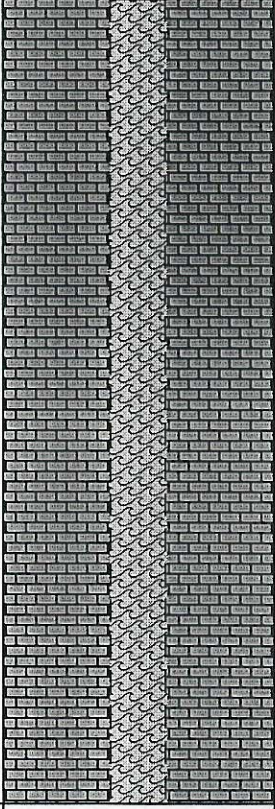
Joonis 2 Seirepuuraukude konstruktsioon ja tulp-profiilid

| GEO-<br>LOOGI-<br>LINE<br>INDEKS | SÜGA-<br>VUS<br>MAA-<br>PINNAST | ABSO-<br>LUUT<br>KÕRGUS | KIHI<br>PAK-<br>SUS | PINNASE KIRJELDUS | KONSTRUKTSIOON<br>JA GEOLOOGILINE<br>LÄBILÕIGE | SÜGA-<br>VUSED<br>m | DIA-<br>MEET-<br>RID<br>mm |
|---|---|---|---|---|---|---|---|
| | | 6,8 | | <b>PA-2</b> | | +0,55 | |
| S <sub>2</sub> <sup>kr</sup> | | | 10,4+ | LUBJAKIVI: hall, savikas, üksikute mergli vahekihtidega, keskköva | | | 112 |

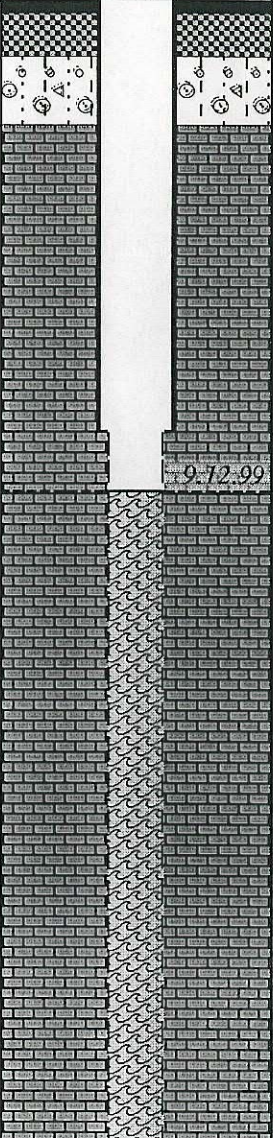
| GEO-<br>LOOGI-<br>LINE<br>INDEKS | SÜGA-<br>VUS<br>MAA-<br>PINNAST | ABSO-<br>LUUT<br>KÕRGUS | KIHI<br>PAK-<br>SUS | PINNASE KIRJELDUS | KONSTRUKTSIOON<br>JA GEOLOOGILINE<br>LÄBILÕIGE | SÜGA-<br>VUSED<br>m | DIA-<br>MEET-<br>RID<br>mm |
|---|---|---|---|---|---|---|---|
| | | 6,5 | | PA-3 | | 0,0 | |
| | 10,0 | -3,5 | 8,9+ | hall, savikas, üksikute<br>LUBJAKIVI: mergli vahekihtidega,<br>keskkõva | | 10,0 | 112 |

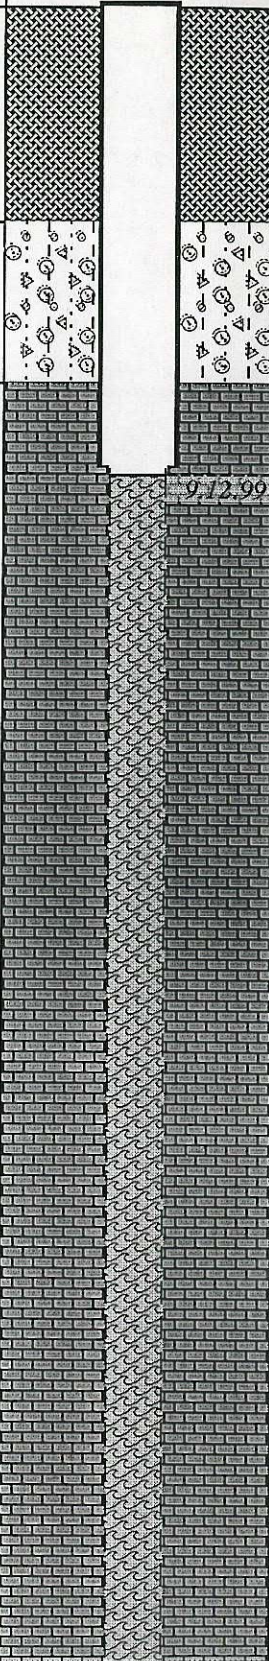
Joonis 2 Seirepuuraukude konstruktsioon ja tulp-profiilid

| GEO-<br>LOOGI-<br>LINE<br>INDEKS | SÜGA-<br>VUS<br>MAA-<br>PINNAST | ABSO-<br>LUUT<br>KÕRGUS | KIHI<br>PAK-<br>SUS | PINNASE KIRJELDUS | KONSTRUKTSIOON<br>JA GEOLOOGILINE<br>LÄBILÕIGE | SÜGA-<br>VUSED<br>m | DIA-<br>MEET-<br>RID<br>mm |
|---|---|---|---|---|---|---|---|
| | | 6,5 | | <b>PA-7</b> | | 0,0 | |
| S <sub>2</sub> <sup>kr</sup> | 18,3 | -11,8 | 15,0+ | hall, savikas, üksikute<br>LUBJAKIVI: mergli vahekihtidega,<br>keskkõva | | 4,05<br>9,12,99<br>▽ 4,10 | 112 |
