# NAISSAARE PÕHJAKÜLA NAFTAREOSTUSE UURINGUD

ARUANNE

TÖÖ ON TEHTUD EV KESKKONNAMINISTEERIUMI  
TELLIMUSEL

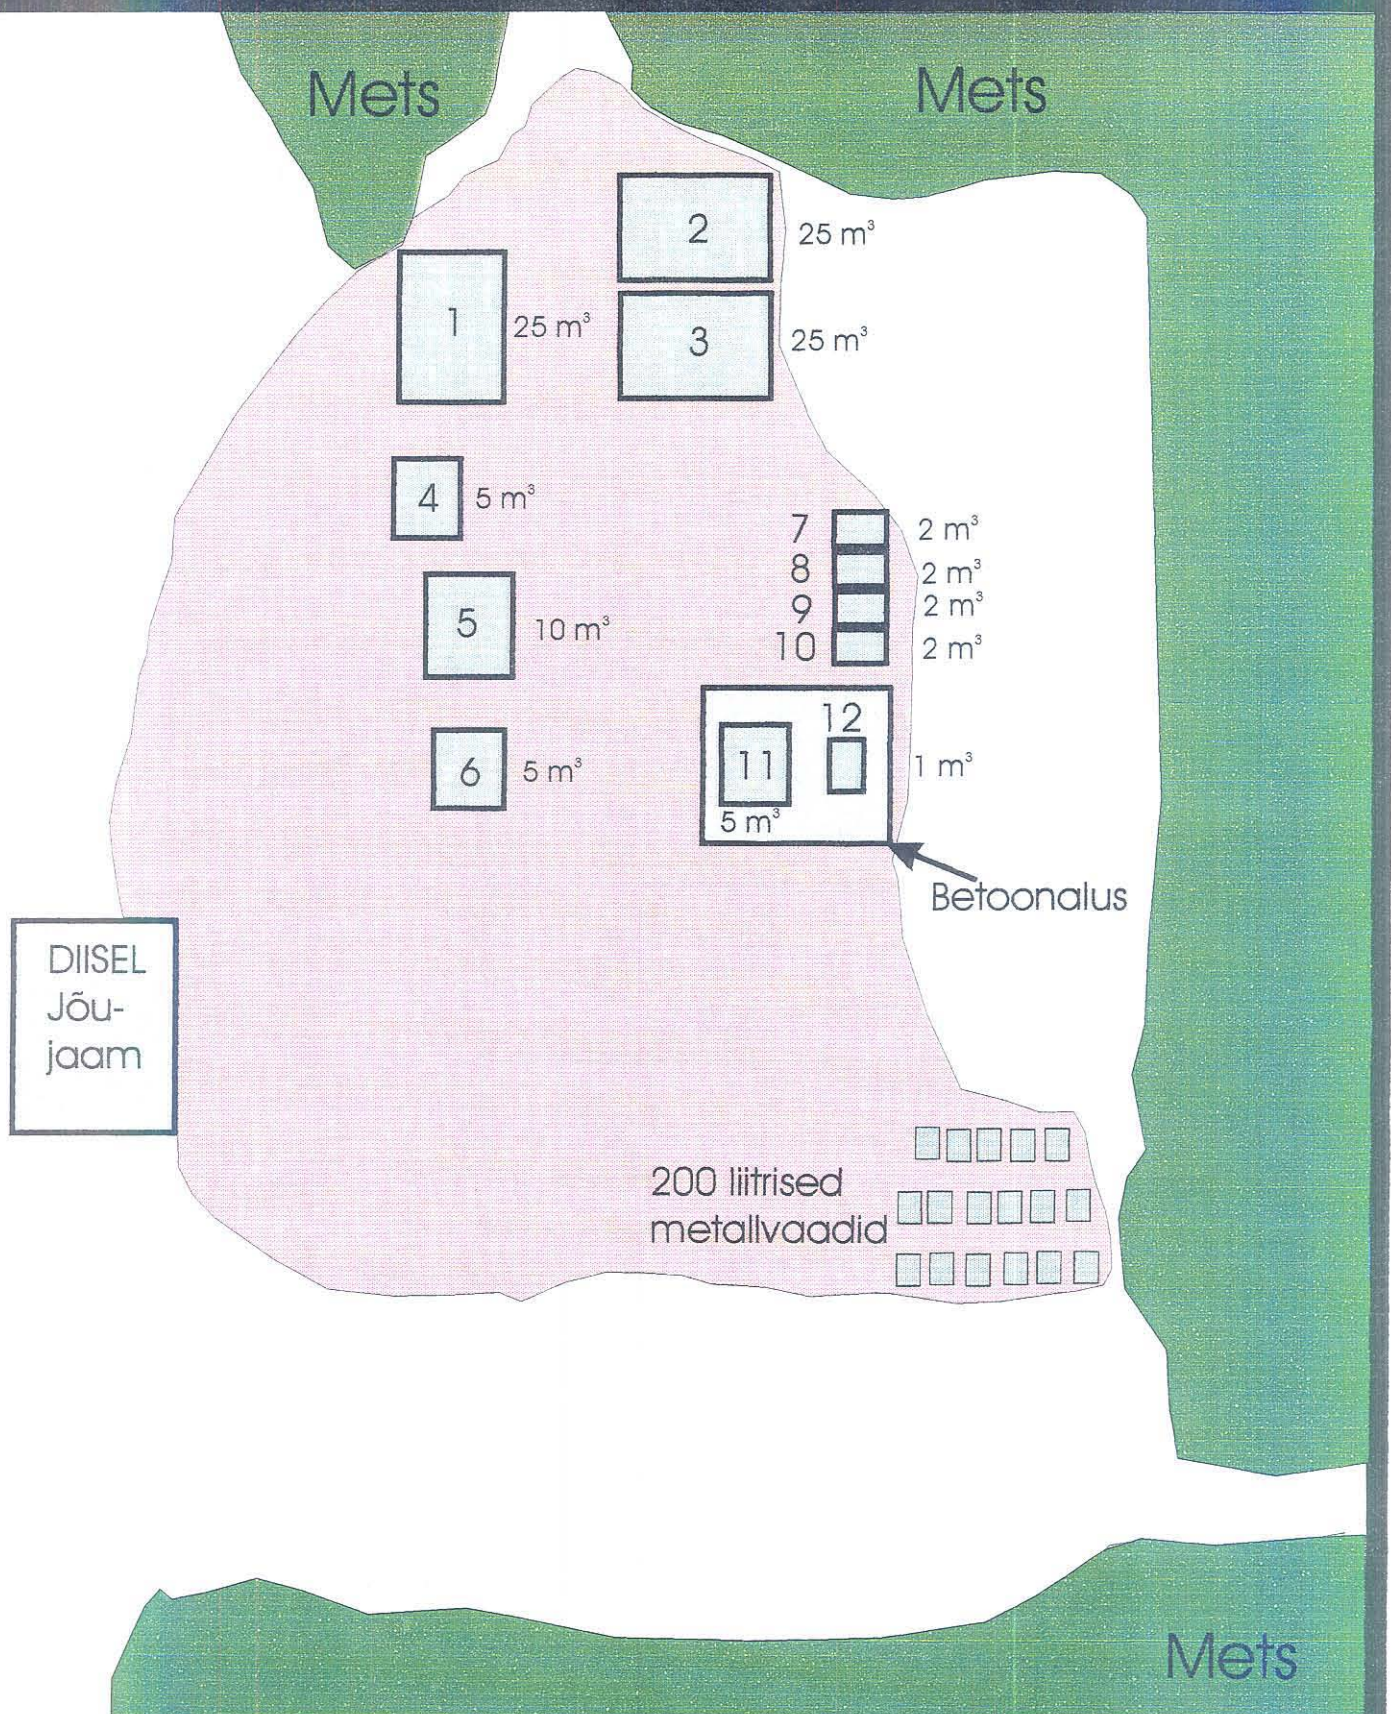
Mahutite paiknemine

Üle tööstustsooni juhtarvu reostunud pinnas

Pinnaseuuringute käigus tehtud kaevete asukohad ja proovivõtukohtad on toodud juuresoleval skeemil. Ülaltoodud analüüside tulemusena on piiritletud tööstustsooni juhtarvu ületava reostusala. Tinglikult on toodud ala sisse jäetud ka 200 l vaatide hoidla, kus reostustase pinnases ei ole kõrge, kuid maapinnal olevad õlised jäätmed eeldavad maapinna koorimist. Toodud skeemi alusel võib üle juhtarvu reostatud ala suuruseks hinnata 600 m<sup>2</sup>.

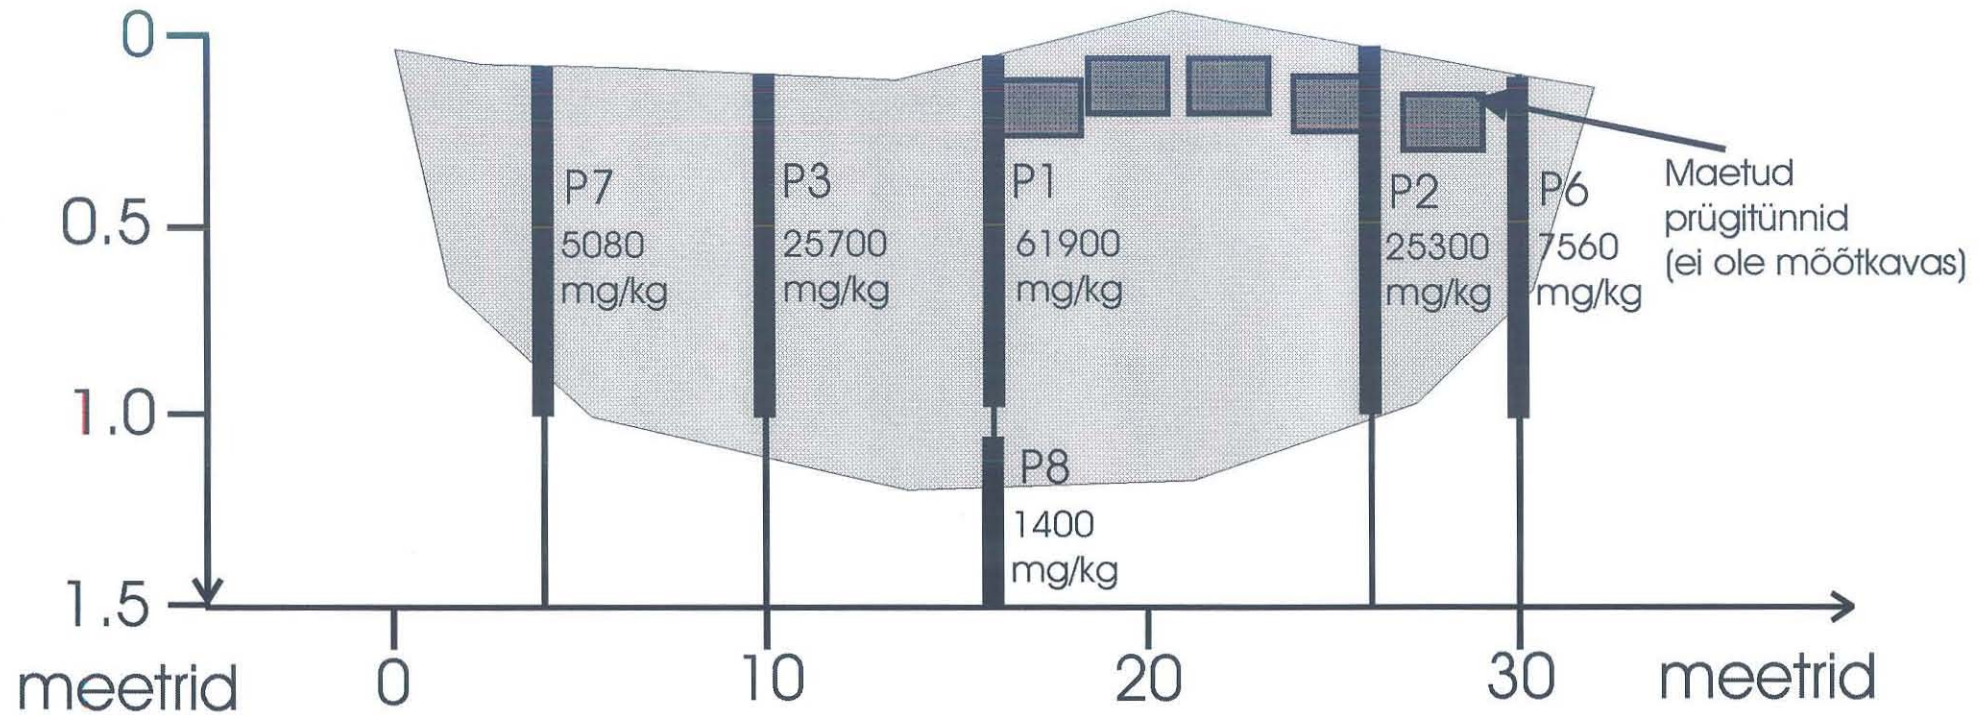
## Läbilõige B-A

Ühtlasi on siia lisatud uuringu andmete alusel koostatud läbilõiked B-A ja C-D. Läbilõigete alusel võib üle tööstustsooni juhtarvu reostatuks lugeda kuni 1 m sügavust liivakihti. Maa-ala põhjaosas on reostunud liivakihi sees ca parkümmend 200 l metallvaati. Väljakaevatud otsmised vaadid õlijäätmekid ei sisaldanud. Koostatud skeemide ja ristlõigete alusel on hinnatud üle tööstustsooni juhtarvu reostatuks

— Üle tööstustsooni juhtarvu  
reostatud ala (5000 mg/kg)

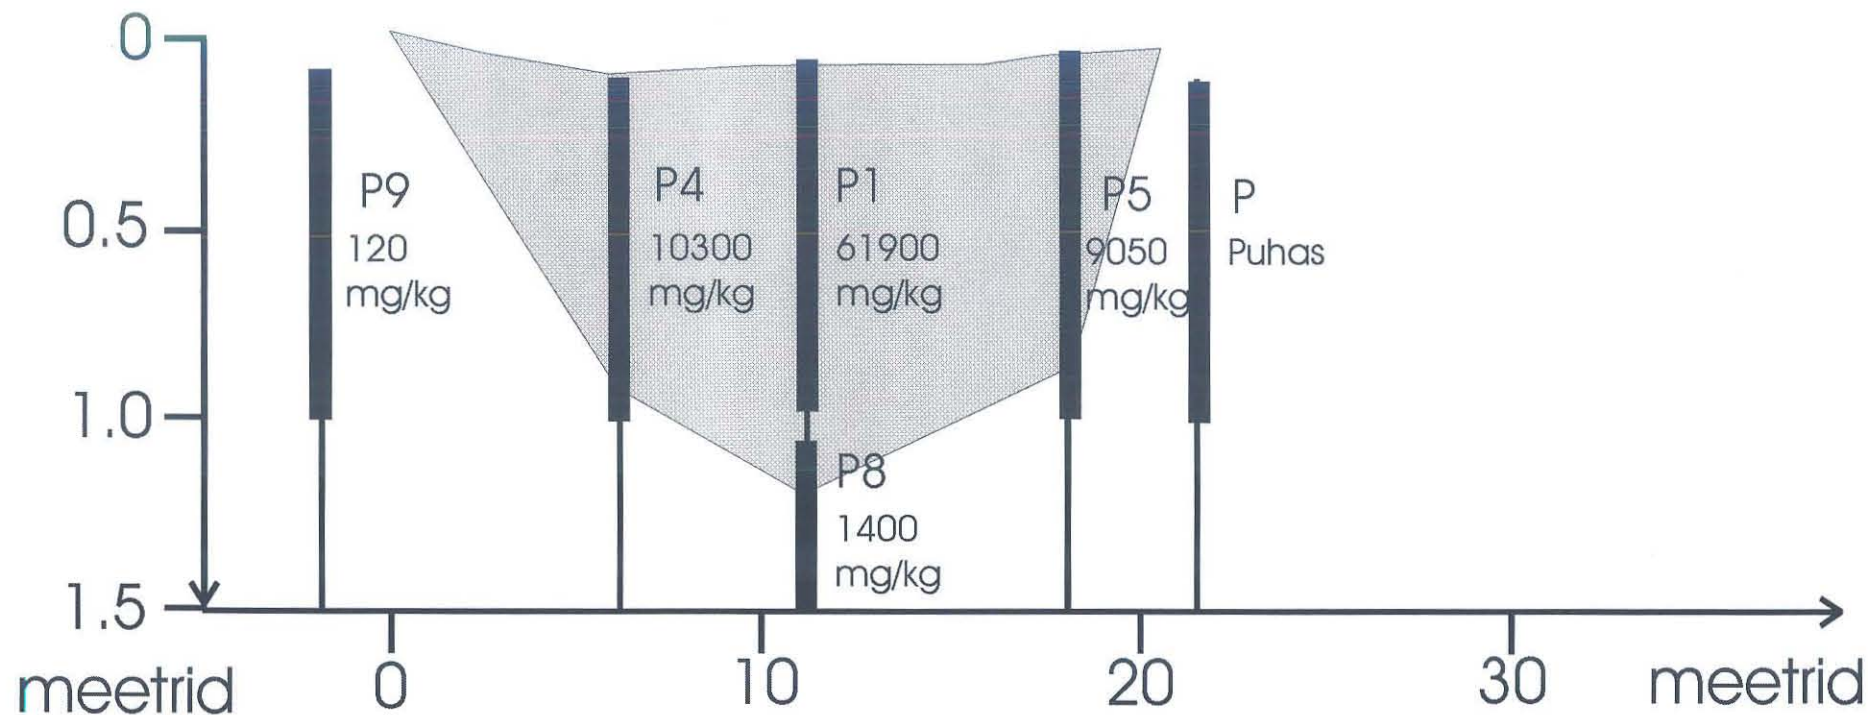
## Läbilõige C-D

— Üle tööstustsooni juhtarvu  
reostatud ala (5000 mg/kg)

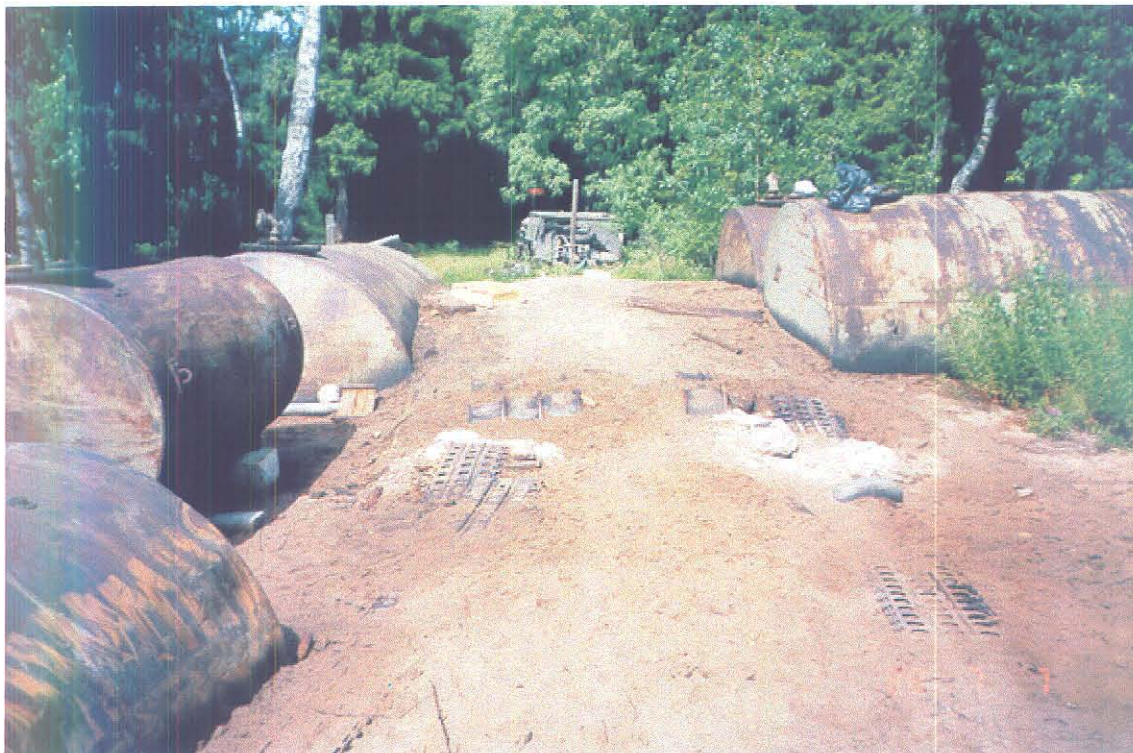
**Foto 1.** Naissaare Põhjaküla diiseljõujaama mahutipark.  
Fotograaf N. Reinap. Foto kuupäev 07.07.1998

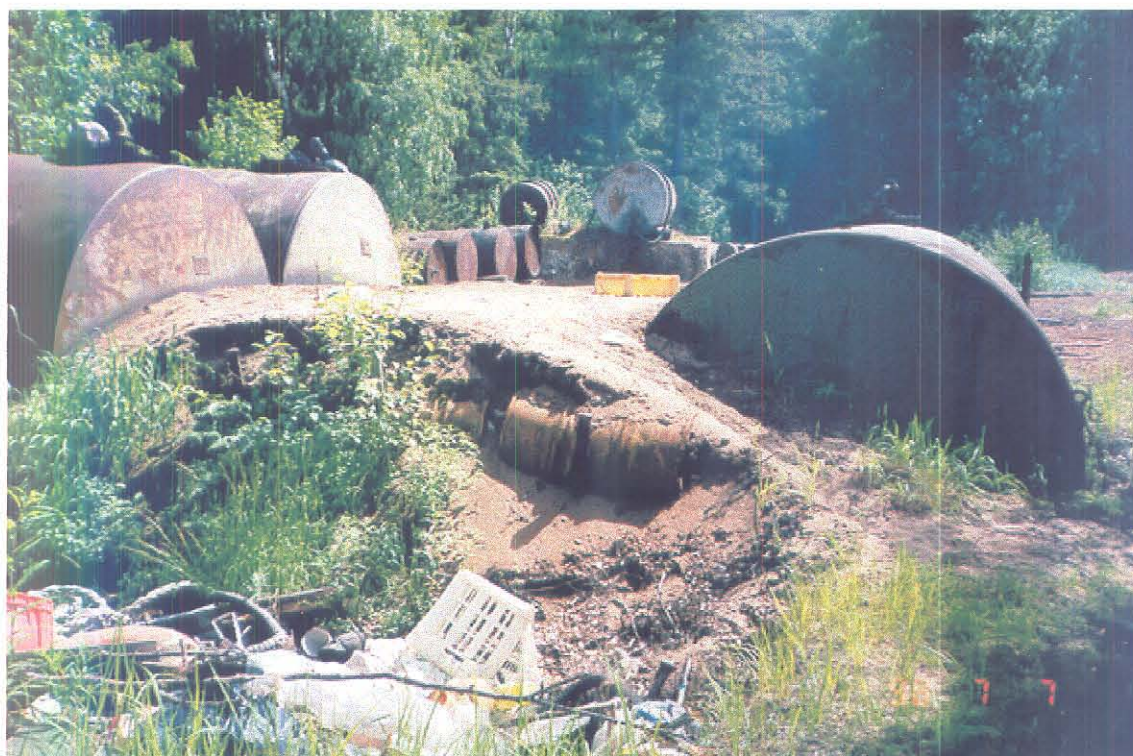
Visuaalse hinnangu alusel oli kõige enam reostatud mahutite vaheline tee, mille kaudu käis mahutite tankimine. Ilmselt kasutati tankimisel autosid, kus puudusid pumbad, mistõttu mahutite tühjendamiseks kasutati vabavoolu. Sellega on seletatav 25 m<sup>3</sup> mahutite vahel teetammi tõstmine 200 l tühjade metallvaatidega.

**Foto 2.** Mahutiparki ümbritsev pinnas on sügavalt reostunud ning pealeveetud pinnase täiteks on kasutatud 200 liitri mahuga õlivaate.  
Fotograaf N. Reinap. Foto kuupäev 07.07.1998

- 4) Saneeritava maa-ala puhastamine muudest jäätmetest, nagu 200 l metallvaatide puitalused, betoonpunkrist tahked jäätmed jne.
- 5) Mahutite vahele tee täiteks maetud 200 l vaatide väljakaevamine, puhastamine ja utili vedamine.

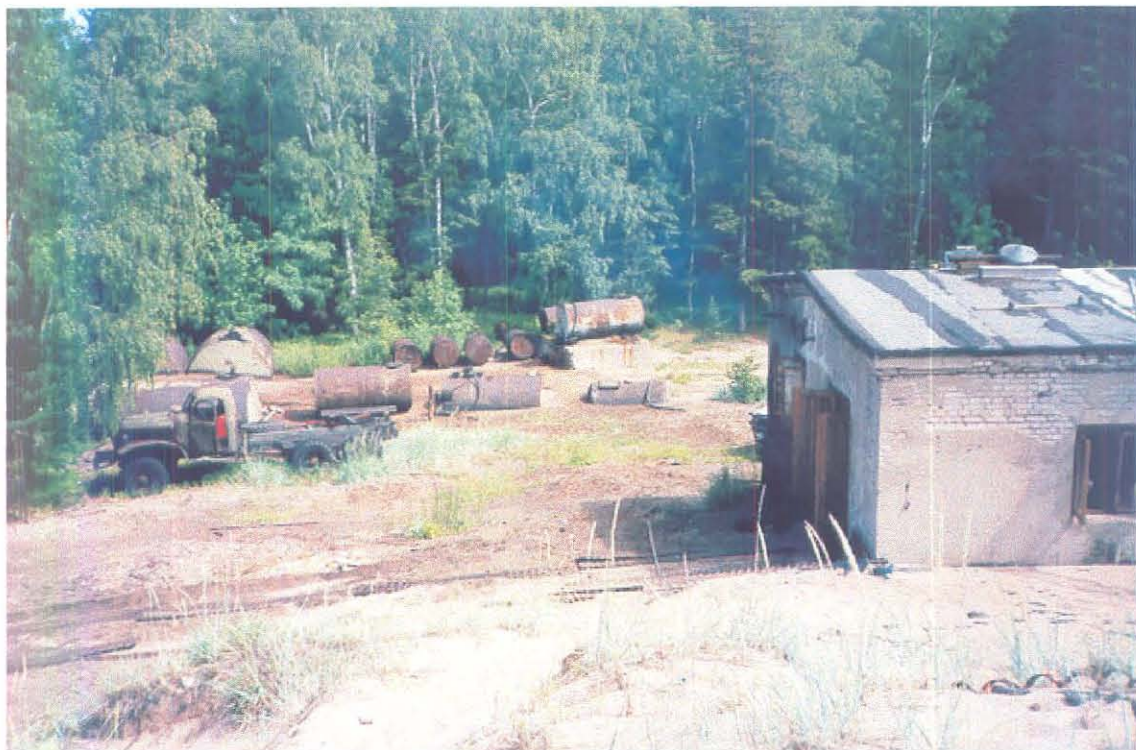
**Foto 3.** Vaade mahutipargile mere poolt  
Fotograaf N. Reinap. Foto kuupäev 07.07.1998

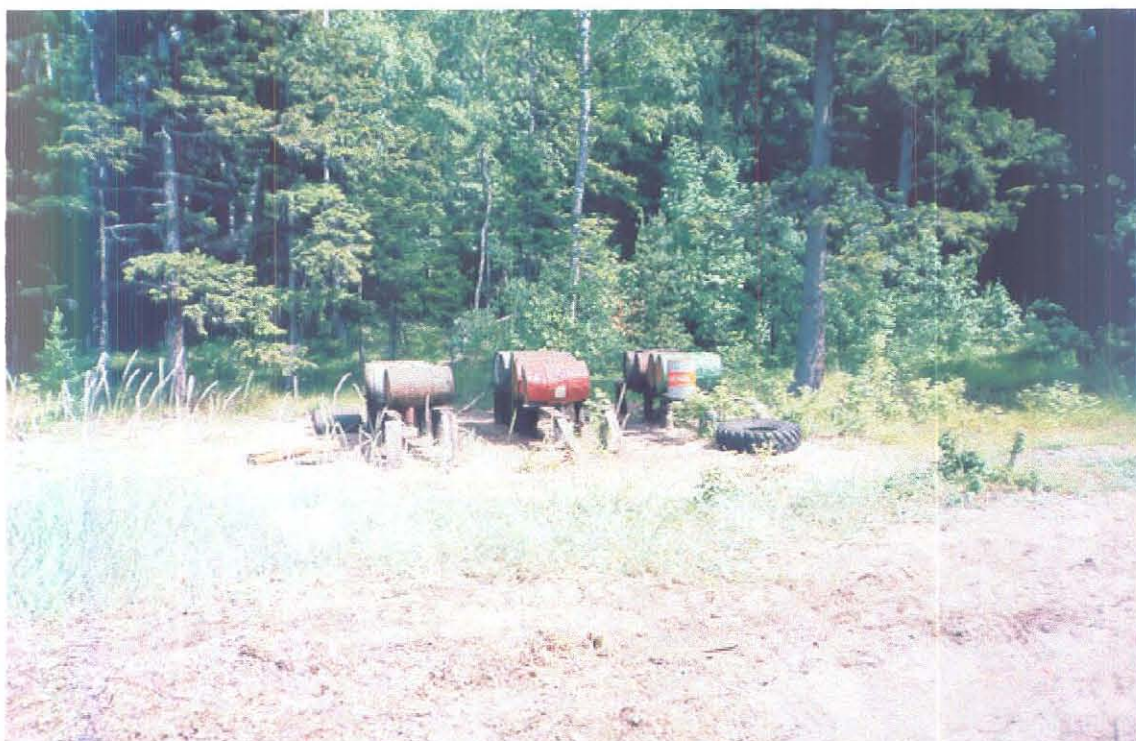
**Foto 4.** Natukene eraldi asub betoon- ja puitalusel olev õlihoidla 200 liitrise mahuga vaa-  
tidele.  
Fotograaf N. Reinap. Foto kuupäev 07.07.1998
