# NAISSAARE PÕHJAKÜLA DIISELJÕUJAAMA MAHUTIPARGI LIKVIDEERIMINE JA REOSTUNUD PINNASE PUHASTAMINE

A R U A N N E

TÖÖ ON TEHTUD EV KESKKONNAMINISTEERIUMI TELLIMUSEL

Tööde teostaja:  
AS ECOPRO

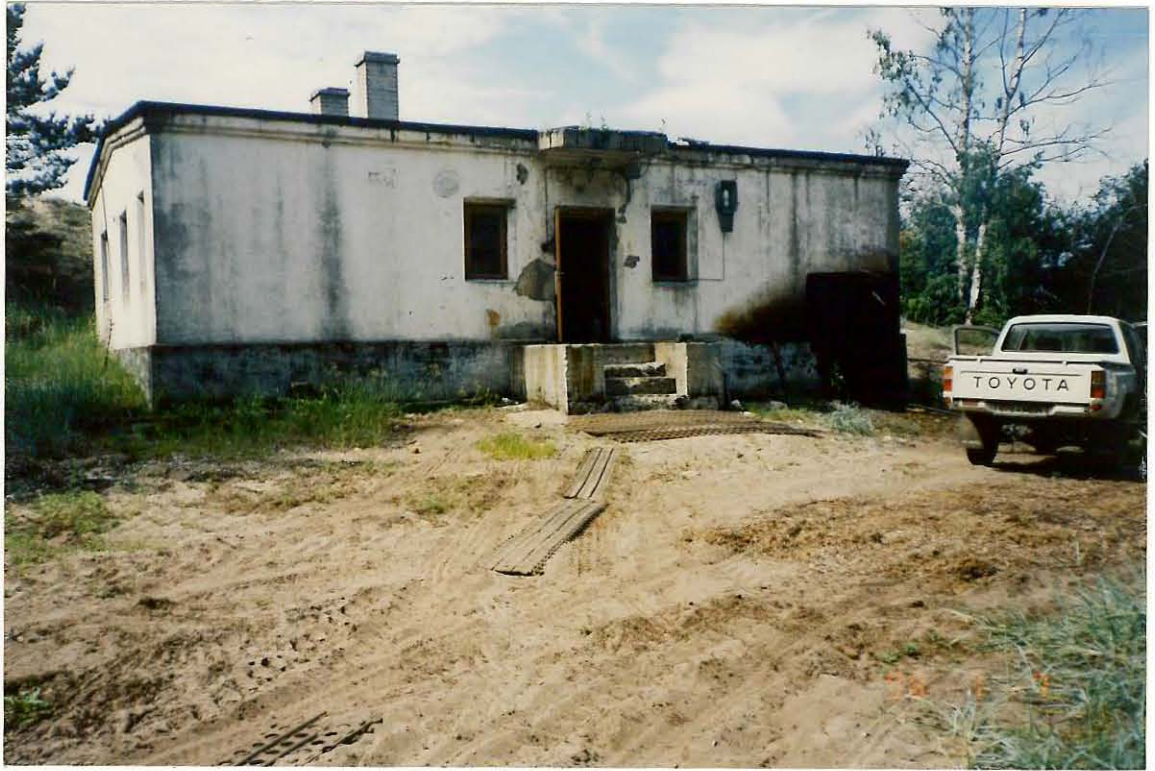
**Foto 1**      **Tegevuse lõpetanud Põhjaküla diiseljõujaam.**  
**Fotograaf N. Reinap 10.07.98.a.**

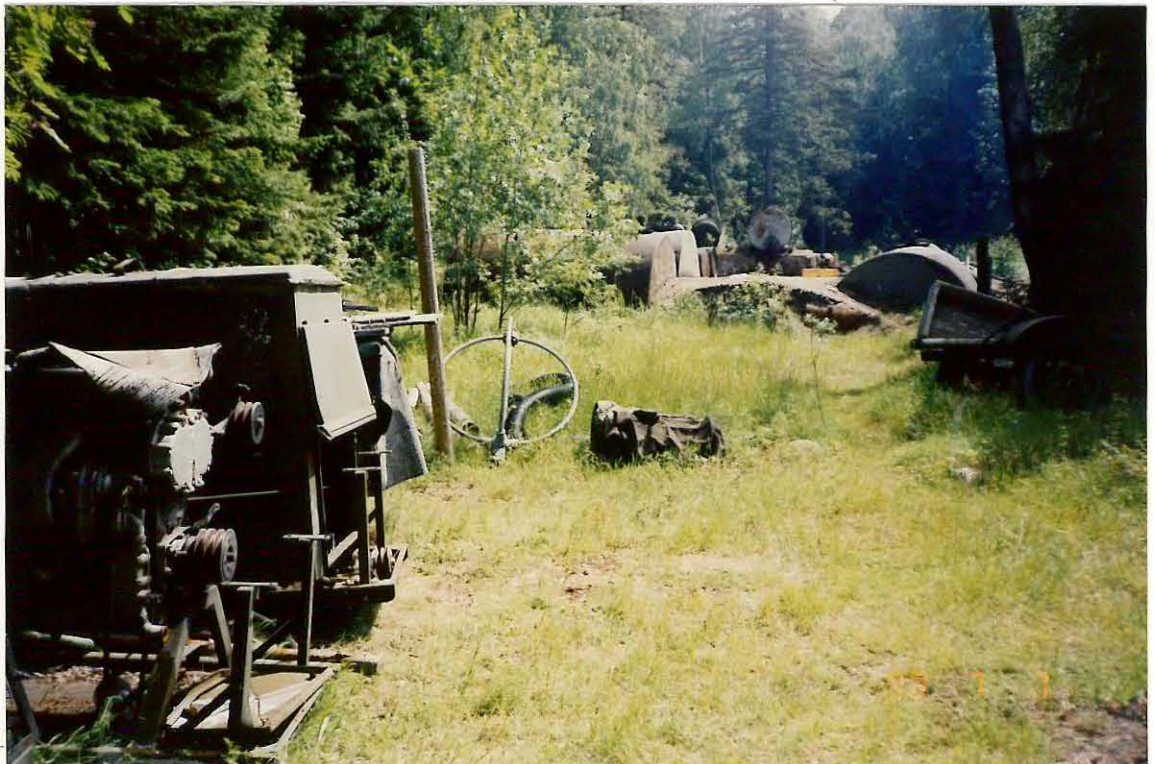
**Foto 2**      **Kütuseoidla äärealad olid kaetud metallirisuga.**  
**Fotograaf N. Reinap 10.07.98.a.**

Reostusala äärealadel vedeles kõikvõimalikku tehnikat, alates autofrakist ja lõpetades diiselmootorjaama detailidega. Metallesemad koguti ühte hunnikusse, kust need metallivarumise firma poolt hiljem ära viiakse.

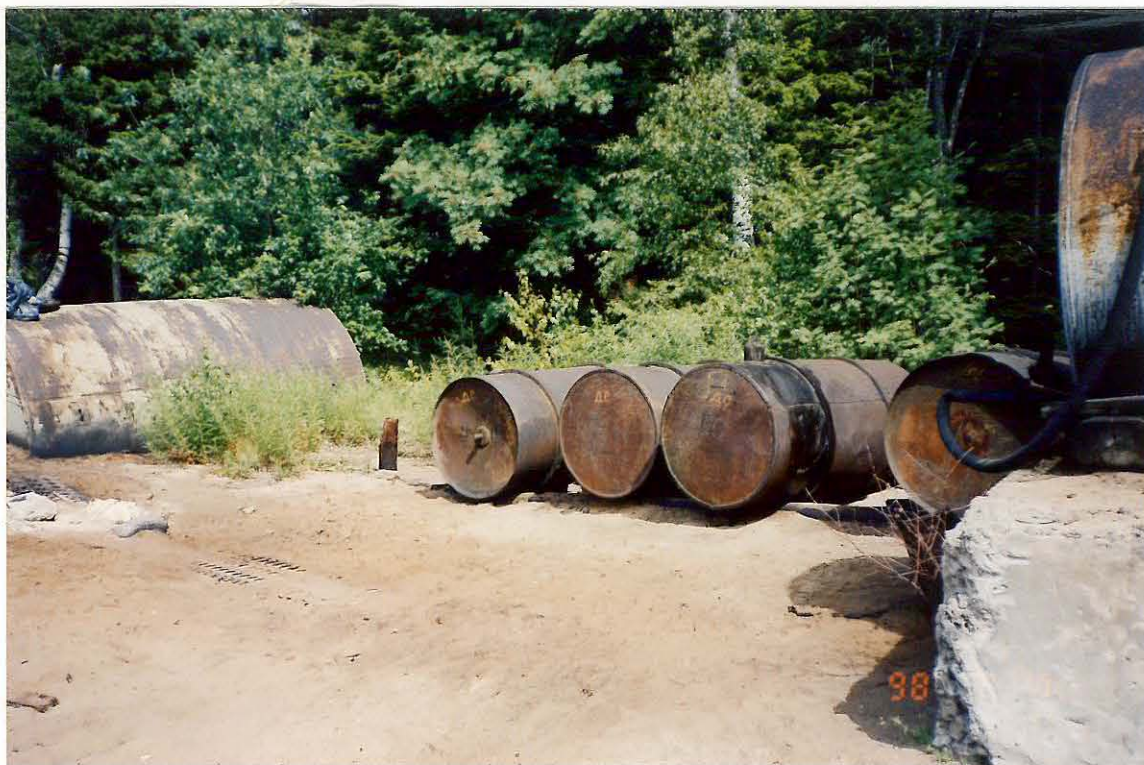
**Foto 3** Väiksemad mahutid sisaldasid utiliseerimisele minevaid kasutatud õlisid.  
**Fotograaf N. Reinap 10.07.98.a.**

Seega tuli saneerimistöde käigu likvideerida eelkõige kasutatud õlijäätmekogumiskeskuses (1.8 tonni). Õlijäätmekogumiskeskus pumbati ümber 200 l vaadidesse ja toimetati hilissügisel koos Naissaarelt kogutud akudega jms. Tallinna ohtlike jäätmete kogumiskeskusesse (Lisa 3). Väheses koguses tekkis veel mahutite puhastusjäätmeid

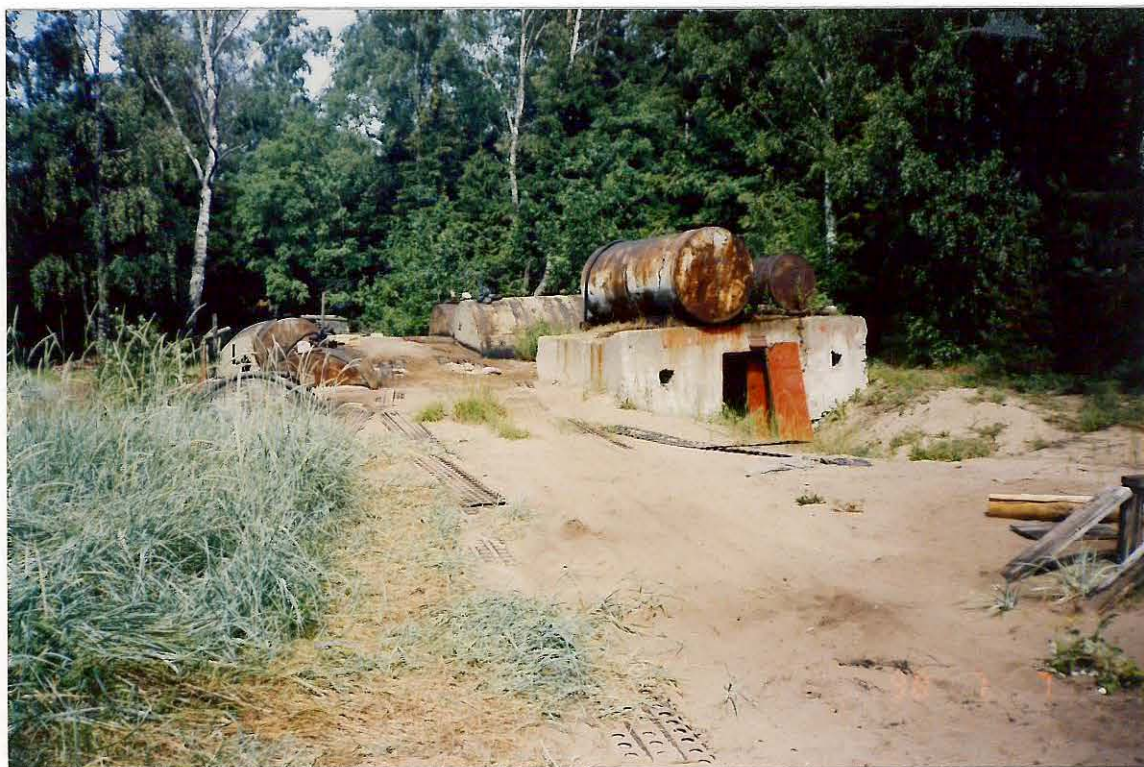
**Foto 4** Betoonpunker puhastati õlijäätmetest.  
**Fotograaf N. Reinap 10.07.98.a.**

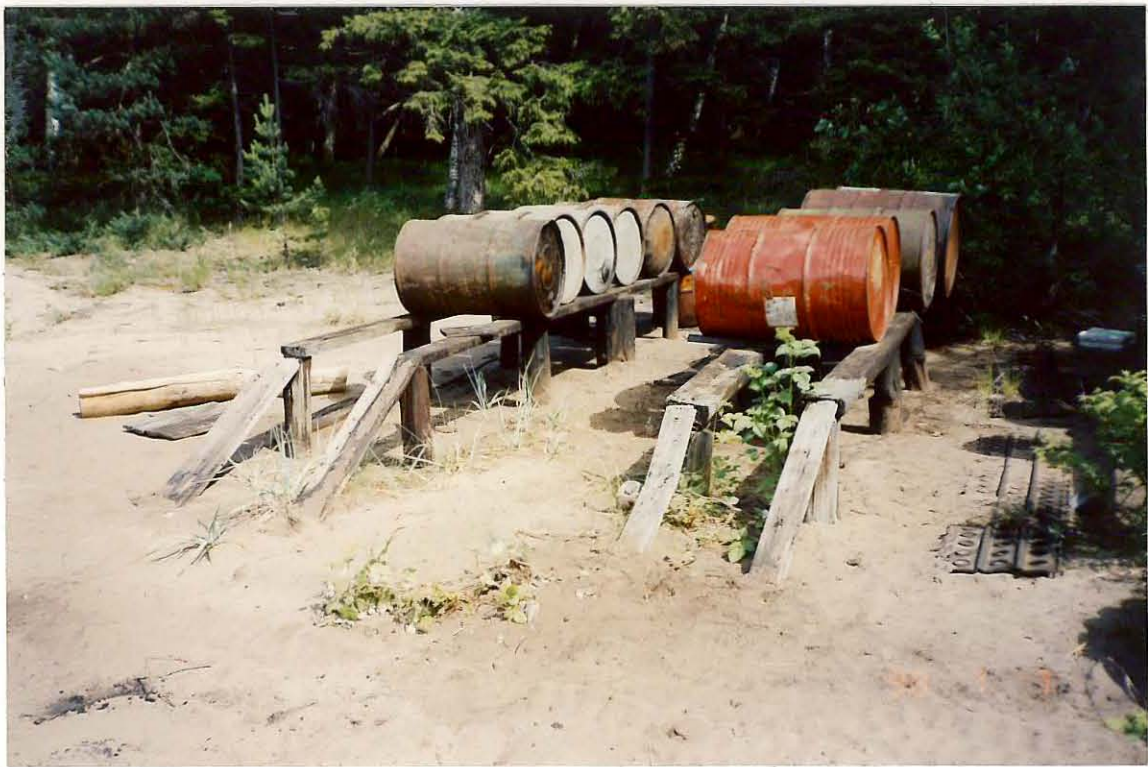
**Foto 5** 200 l vaadid puhastati õlijäätmetest, lõigati katki ning puitalused põletati kohapeal. Fotograaf N. Reinap 10.07.98.a.

Õlijäätmete likvideerimisele järgnes mahutipargi väljakaevamine, puhastamine ja likvideerimine. 5 ja 10 m<sup>3</sup> mahuteid soovisid kohalikud elanikud endile. Väiksemad koos 200 l vaatidega lõigati katki ja anti kohalikule metsafirmale, kellel on Viimsi Vallavalitsuse luba vanaraua kokkuveoks ja realiseerimiseks. Ühtlasi anti vanarauaks ka 25 m<sup>3</sup> mahutid. Valdavalt asusid mahutid liiva sees. Kaks mahutit oli paigaldatud betoonpunkrile, milline asub reostusala servas ja pinnase käitlemisest ei seganud. Betoonpunkrit käesoleva tööga ei lammutatud ja ega selleks ei ole Naissaarel ka vahendeid. Koos muu rämpsuga põletati tööde käigus kohapeal 200 l metallvaatide puidust alused.

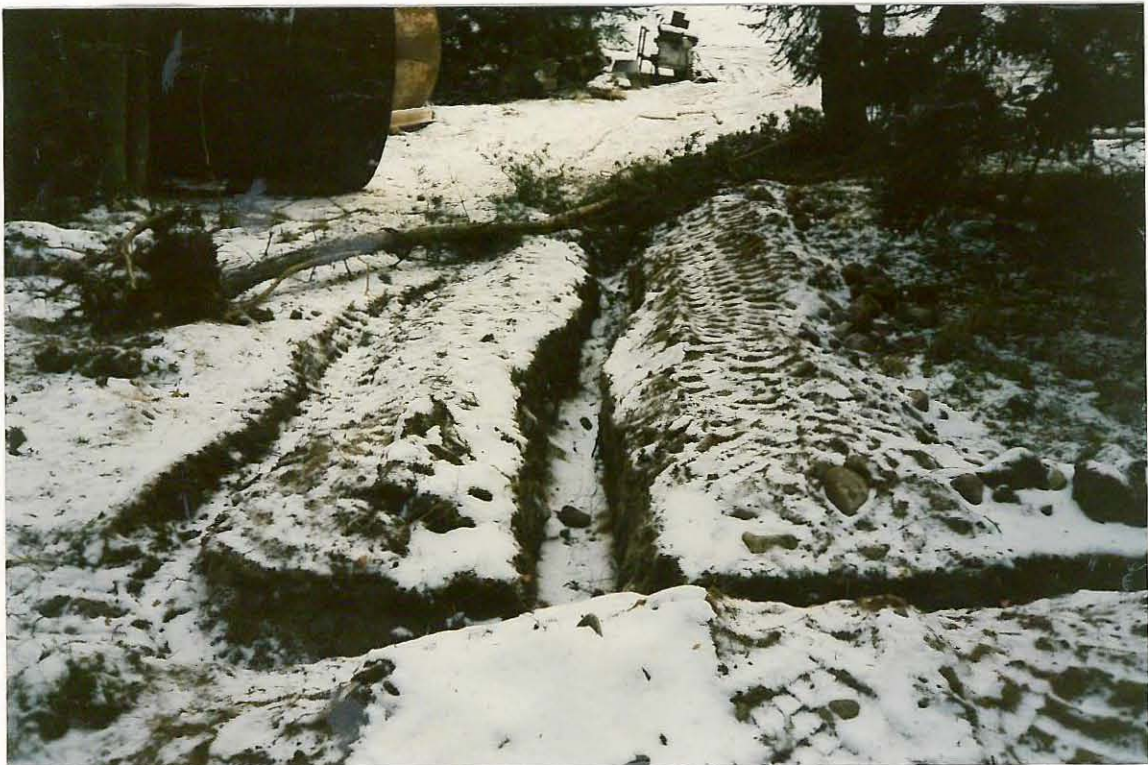
**Foto 6** Kaevetööd majaka toitekaabli ümbertõstmiseks reostatud alalt. Fotograaf N. Reinap 04.11.1998.a.

Enne pinnase käitlemist vajas ümber tõstmist veel majaka toitekaabel. Kuni päikesepatareide panekuni majakasse sel aastal, kasutab Veeteedeamet majaka toiteks Piirivalveameti diiselmootorjaama. Toitekaablina kasutatakse läbi vana diiselmootorjaama minevat kaablit. Käesoleva töö raames kaevati diiselmootorjaamast majakasse suunduv ja diiselmootorjaamast kasarmutesse suunduvad kaablid kuni metsani välja ja tõsteti reostusala kõrvale. Kaabli uuesti ühendamise jms. elektritööd teostas Veeteedeameti tellitud spetsialist.

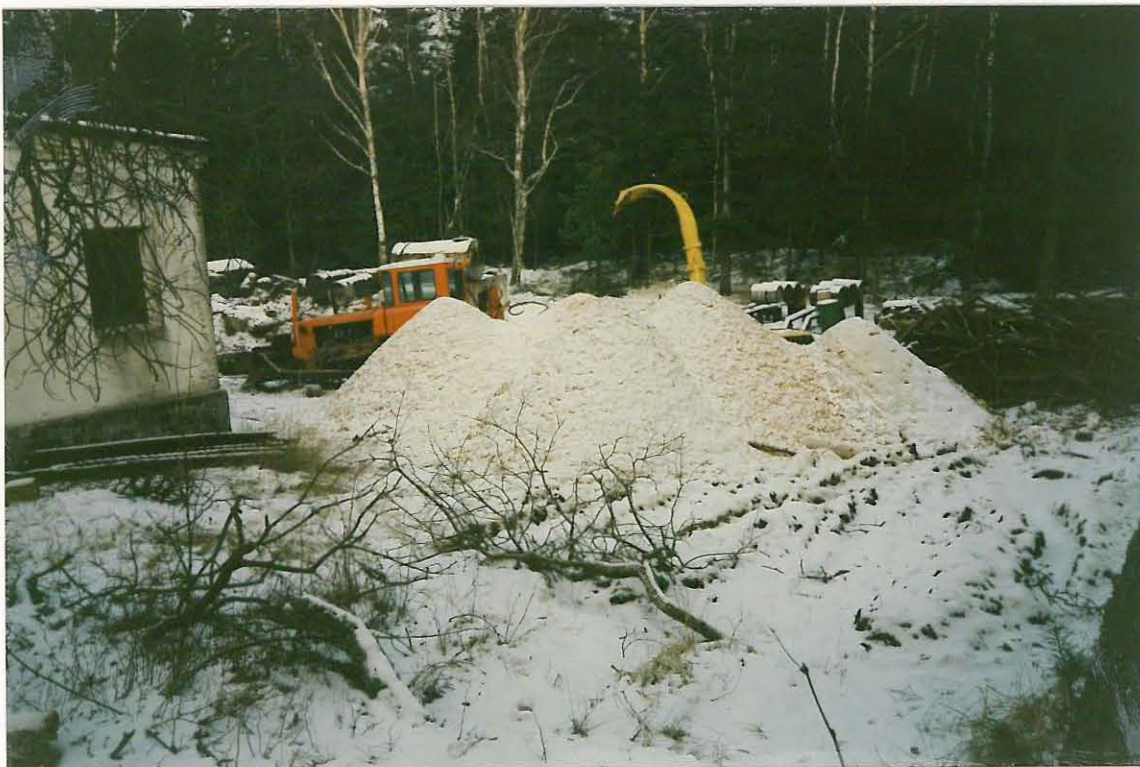
**Foto 7** Pinnasesse orgaaniliste lisandite segamiseks valmistati kohapeal hakkepuitu. Fotograaf N. Reinap 10.11.98.a.

Naissaare reostunud pinnase käitlemisel on olnud mahukamaks tööks orgaaniliste lisandite juurdetoomine, mida vajati esimeses etapis ca 100 m<sup>3</sup>. Naissaarel puudub puidutööstus, mistõttu ei teki saepuru ega puukoort. Sama puudub ka põllumajandus, mistõttu ei leidu põhku jms. Põhku ja puukoort on transporditud ka laevatranspordiga, kuid antud töö eelarves seda kallist varianti ei arvestatud. Seega kasutati lisanditeks esmalt juba Lõunakülas läbiproovitud rannaalalt korjatud adru. Adru annab küllalt häid tulemusi mikroorganismide elutegevuse soodustamisel. Samas tekkis probleeme tööde tegemisel hilissügisel külmade tulekul, kui kogutud märke adruhunnikud külmusid, mistõttu nende segamine ei saanud kvaliteetne. Seoses probleemidega adru külmumisega ja ka selle töökuluka kogumisega leiti lahendus hakkepuidu tegemise näol. Koostöös kohaliku metsafirmaga pandi töösse hakkepuidu masin, millest lasti läbi raielankidelt kogutud puidujäätmeid (Lisas toodud fotodel). Lisaks orgaanilistele lisanditele segati pinnaseaunadesse lämmastik- ja fosforväetisi. Kokku koguti ja segati aunadesse ca 300 m<sup>3</sup> reostunud pinnast. Osa vähem reostatud pinnast käideldi eeltöödud põhjustel IN SITU kobestamisega.

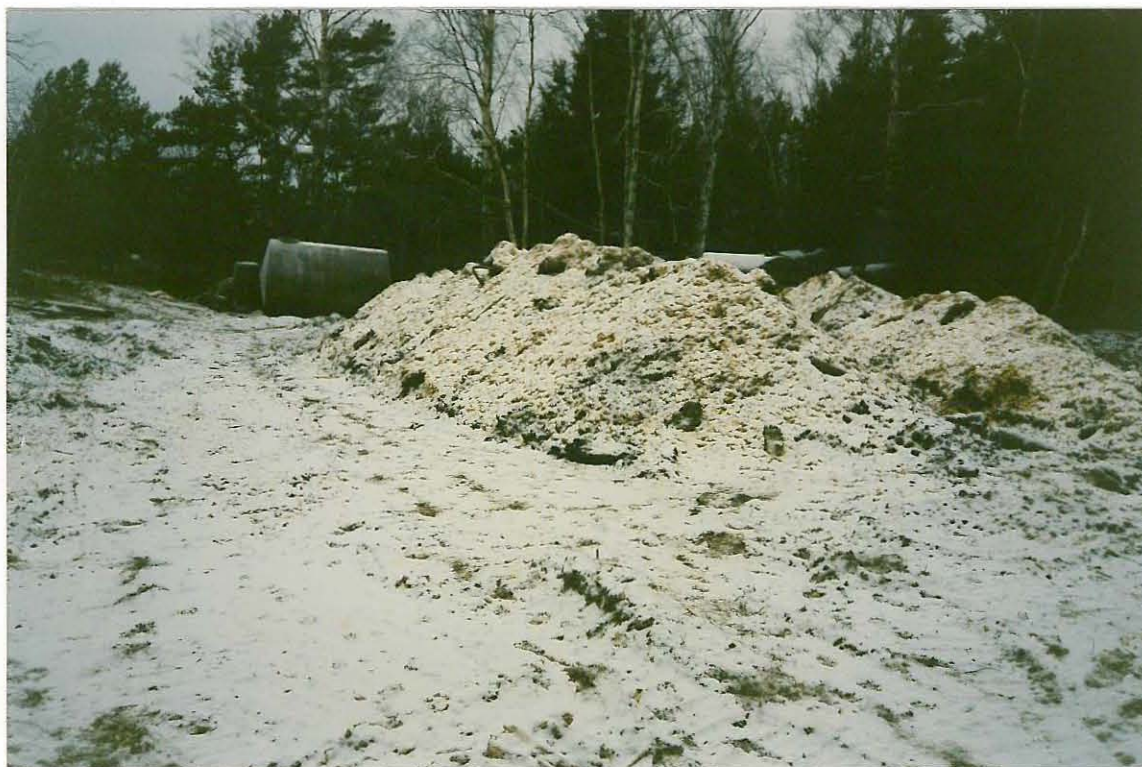
**Foto 8** Reostunud pinnas on hakkepuidu, adru ja muude lisanditega aunadesse tõstetud. Fotograaf N. Reinap 10.11.98.a.

Uuringute alusel oli reostustase pinnases väga ebaühtlane 7...60 tuhat mg/kg, mistõttu peeti otstarbekaks reostustase jaotuse selgitamist ka aunades. Tavaliselt võetakse keskmestatud proovid ja nii perioodiliselt tehtud analüüsidega saab jälgida bioloogilisi protsesse. Selgitamiseks reostustase erinevust konkreetses kohas ja kihis, selgitamiseks segamise kvaliteeti, võeti iga 50...60 m<sup>3</sup> pinnase kohta kaks proovi. Proovid võeti ühest prooviaugust erinevatest sügavustest (üks proov 00...0.5 m sügavuselt ja teine 1.0...1.5 m sügavuselt). Analüüside tulemusena (Lisa 2) võib öelda, et reostustase on aunades küllalt kõrge (4100...13500 mg/kg), kuid samas peale ühte segamist suhteliselt ühtlaselt jaotunud.
