Töö nr 7167

**VALUKOJA TN 24, 26 JA 35  
KESKKONNASEISUNDI ÜLEVAADE**

**ARUANNE**

Tallinn  
november 2007

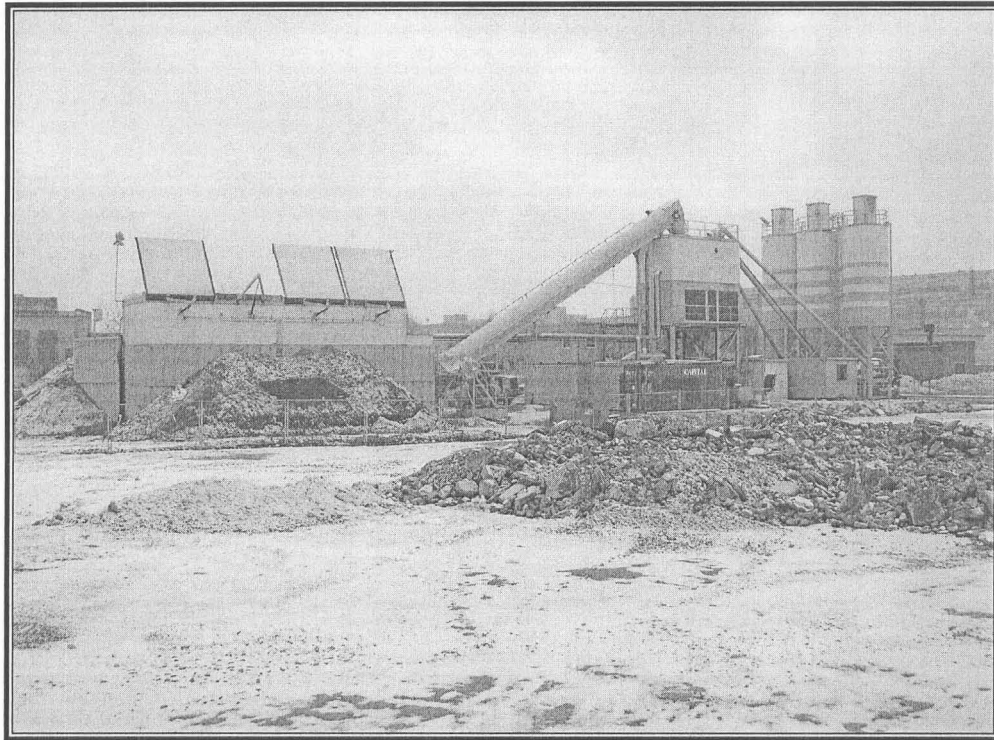
Valukoja tn 24 – maaüksuse võib tinglikult jagada kaheks. Läänepoolses osas tegutseb AS Rudus Eesti, kus toimub betooni tootmine. Ida poolne osa on aga jäätmaa, kuhu on ladestatud hoonete- ja teedelammutus jääkide kuhjad. Ettevõtte territoorium on valve all ja piiratud korraliku võrkaiaaga. Jäätmaa on peaaegu koguulatuses kaetud tükeldatud ehitusmaterjalide jääkide madalate hunnikutega. Mõnel pool on hunnikute vahel märgata betoonplaatidega kaetud maapinda.

Foto 1. Valukoja tn 24 lääneosa (AS Rudus Eesti).

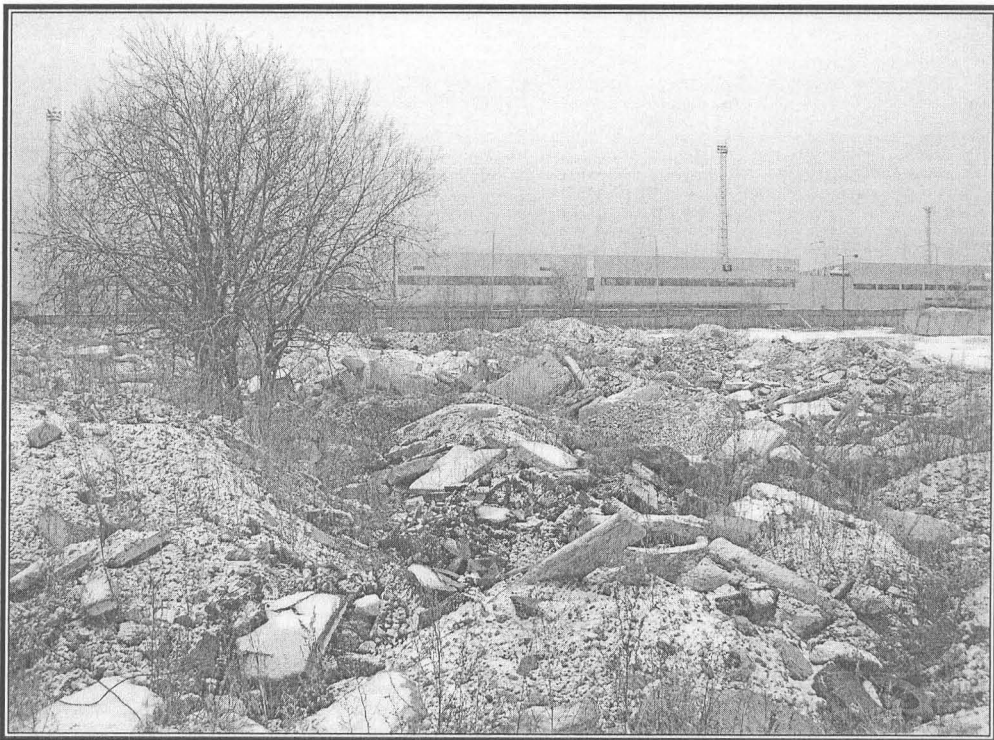
Põhiliselt lühiealistest liikidest koosnevad puuderühmad lõuna- ja läänepiirialadel ning idaservas üksik puu on enamikus haljastuse seisukohast väheväärtuslikud või väärtusetud.

Foto 2. Valukoja tn 24 idaosa.

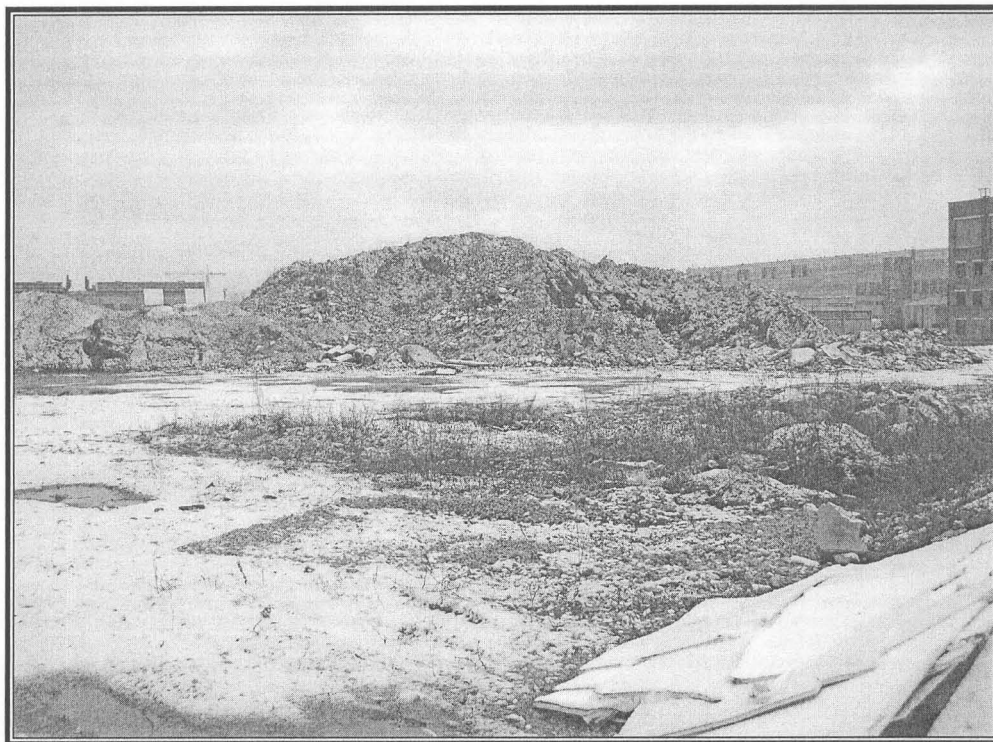
Valukoja tn 26 – Maaüksusel jätkub Valukoja tn 24 sarnane olukord, kuid siia on ladestatud ehitusjätmeid kuni 7 m kõrguste kuhilatena. Tõenäoliselt on see ala võetud varem ladestuskohana kasutusse, kuna kuhilatele on hakanud kasvama umbrohi. Hunnikute vahel on märgata betoonplaatidega kaetud maapinda.

Ala ida- ja lõunapiiril ning jäätmetemägedel kasvavad haljastuslikult väheväärtuslikud puud ja põõsad.

Foto 2. Valukoja tn 26.

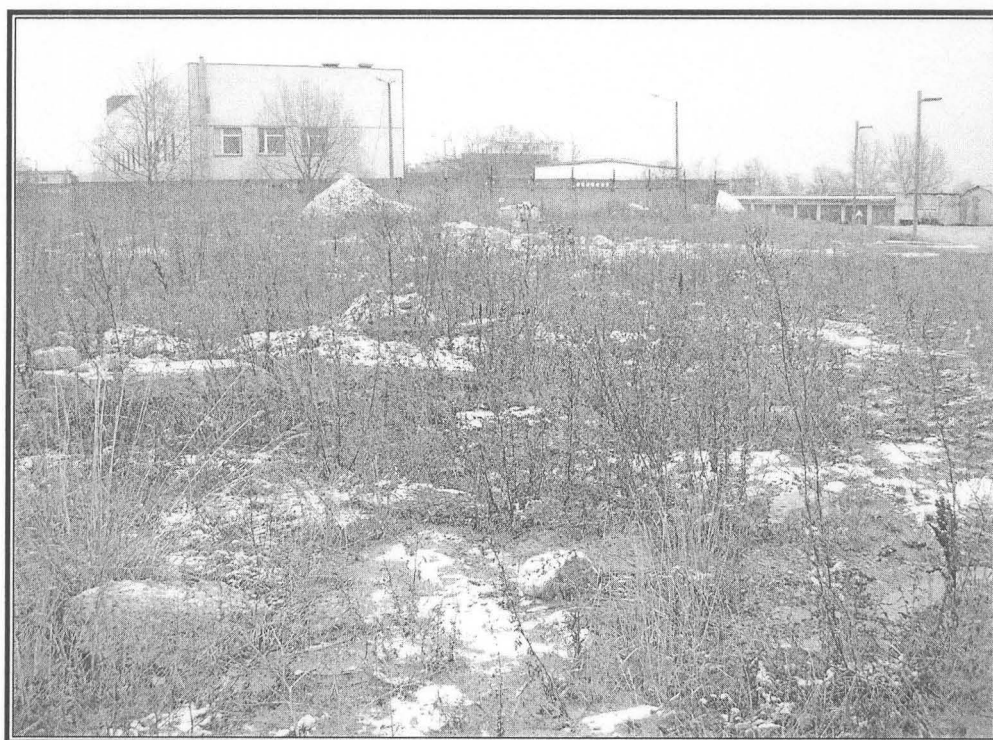
Valukoja tn 35 – Üldilmelt on maaüksus väga räämas, kõrge umbrohuga ja hooldamata konarliku reljeefiga tühermaa. Põhja- ja idaservas vedelevad prügihunnikud.

Alal kasvavad haljastuslikult väheväärtuslikud puud ja põõsad.

Foto 3. Valukoja tn 35.
