**TALLINNA LASNAMÄE LO  
SUUR-SÕJAMÄE, LÕÕTSA,  
SEPISE, VALUKOJA JA ÄÄSI  
TÄNAVA VAHELISE ALA  
KESKKONNASEISUNDI  
HINNANG**

KOOSTATUD:

12.02.2008

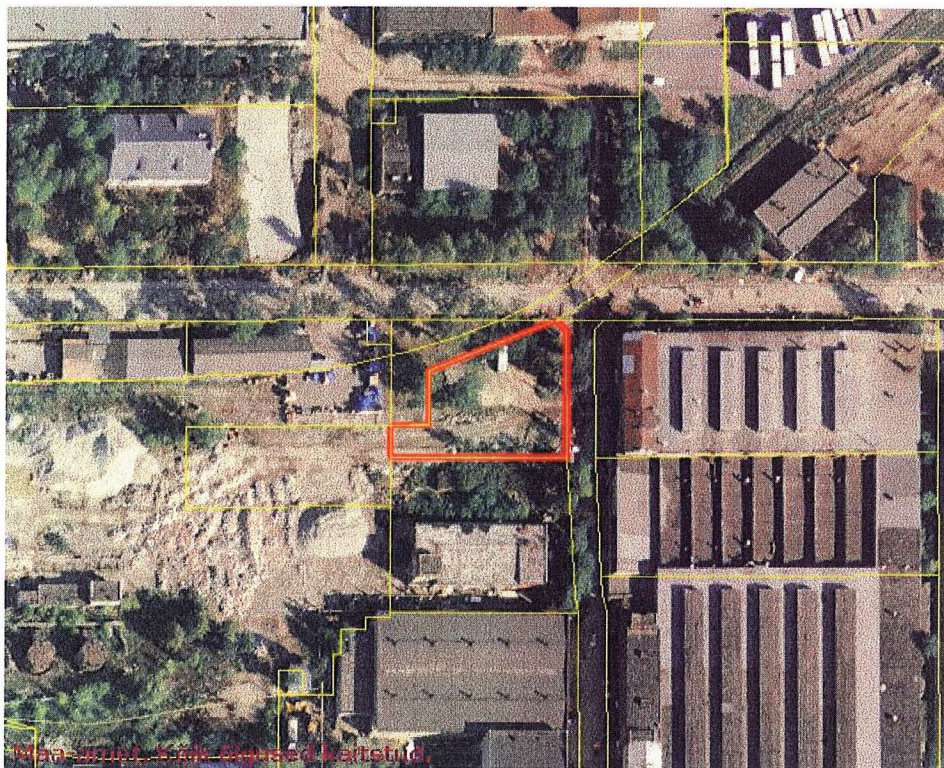
Pilt 3 Kinnistu aerofoto

- Valukoja tn 12 raudtee estakaad - kütusejääkidega reostunud;

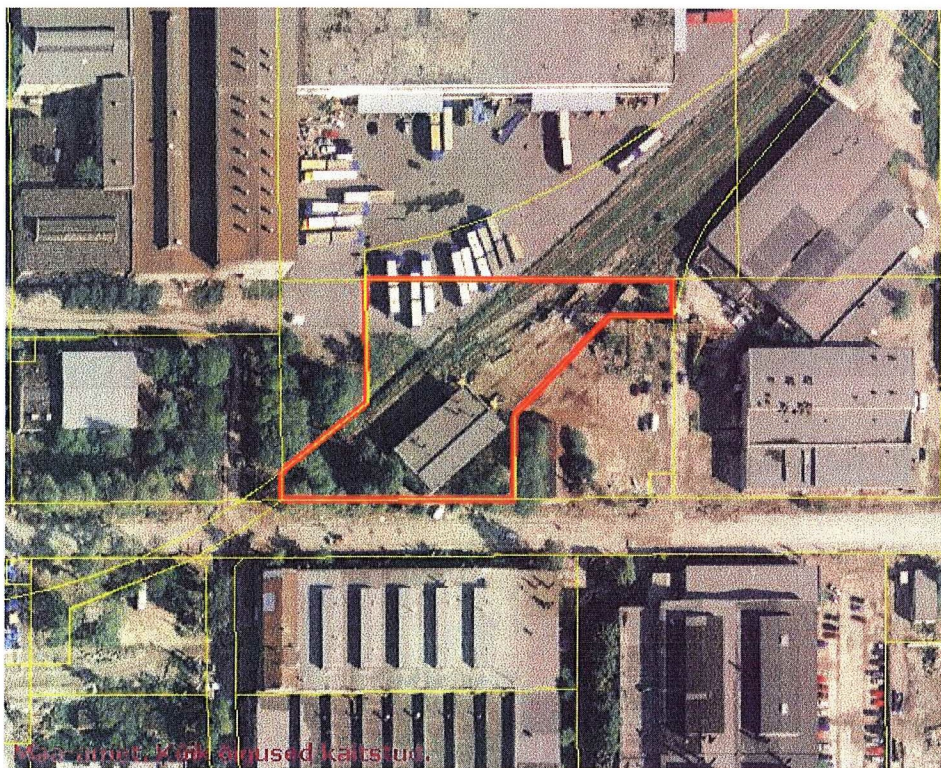
Pilt 4 Kinnistu aerofoto

- Valukoja tn 15 (Valukoja tn 7b) raudteedepoo ning raudtee muldkeha ümbrus - naftasaadustega reostunud pinnas ja maapinnalähedane põhjavesi;

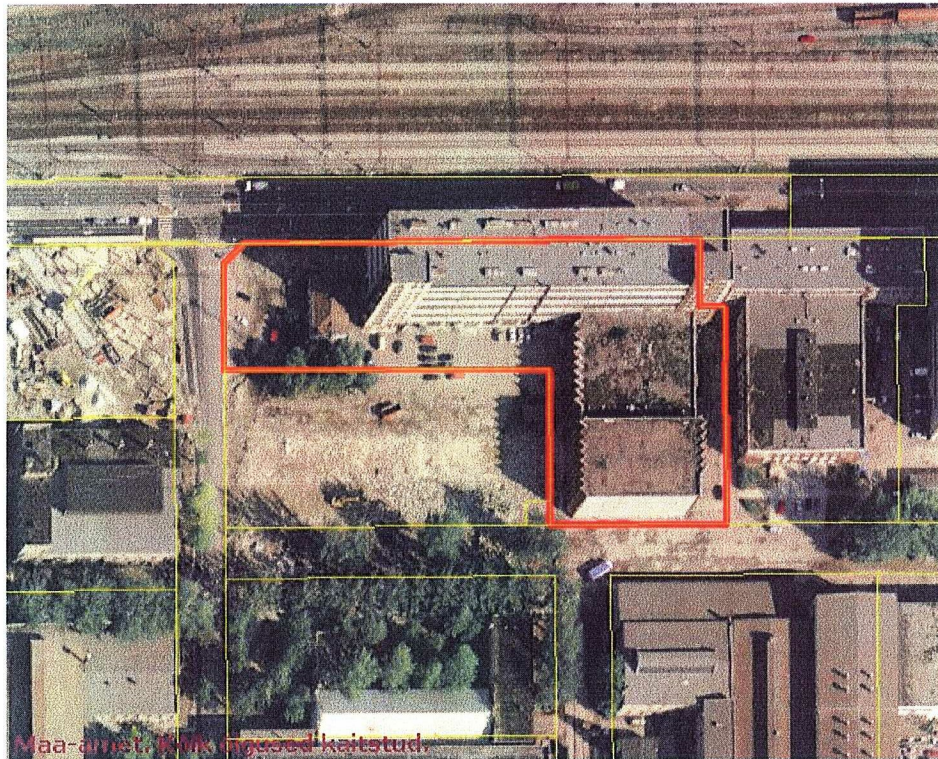
Pilt 5 Kinnistu aerofoto

- Suur-Sõjamäe 12b hoone lõunakülj ja drenaažisüsteem - galvaniseerimise jäägid.

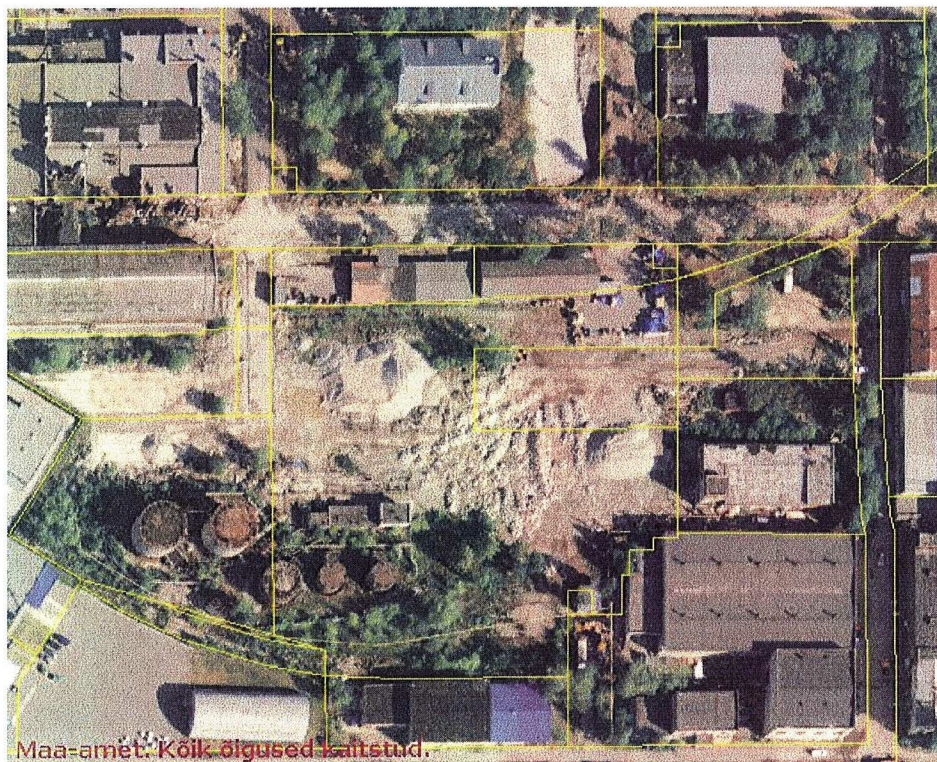
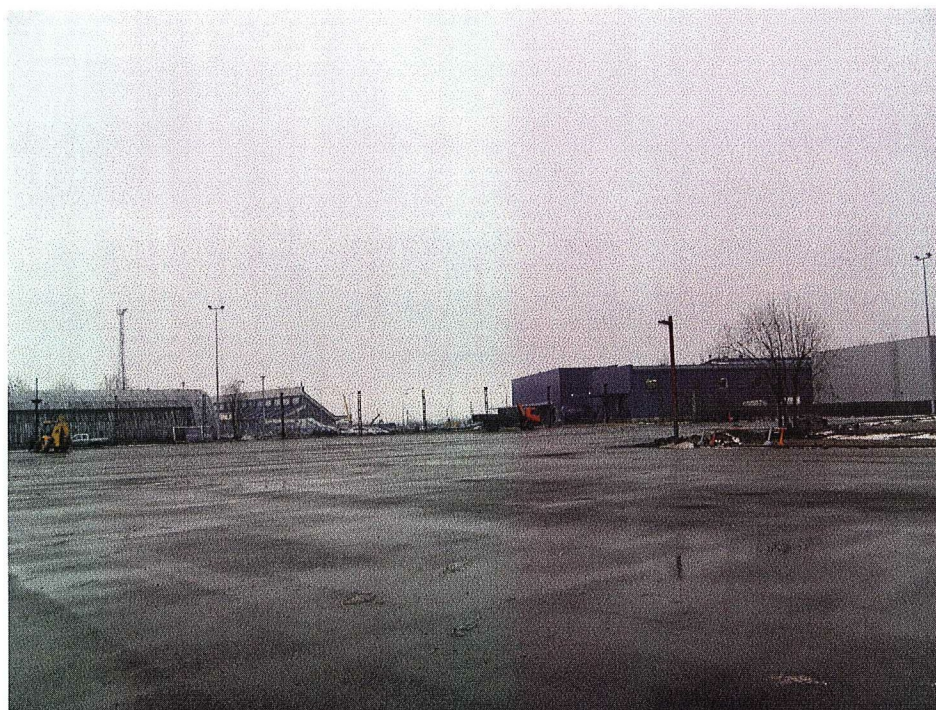
**Visuaalselt olulist jääkreostust ala ülevaatus käigus 2008. a jaanuaris ei tuvastatud.** Samas puudus hindajal õigus siseneda territooriumil asuvatesse tootmishoonetesse ning hinnata seal toimuvaid tegevusi. Kuna hooned on valdavalt betoonpõrandatega, siis võib reostus sealt pinnasesse jõuda eelkõige kas pragude või territooriumil olevate vanade sademeveetorustiku kaudu. Paljud jääkreostusobjektid jäävadki aga märkamatuks seni, kuni reostus jõuab näiteks kanalisatsiooni. Sageli leitakse ohtlikud jäätmed või reostunud pinnas aga alles kaevetöödel. Näiteks **Valukoja tn 6 ja 8 on asunud (vt pilt 6) mahutid**, kuid käesolevaks hetkeks on kõik likvideeritud, ala tasandatud ja kaetud asfaltiga. Sinna peale kavandatakse parkimismaja. Täpsemad andmed mahutite kohta puuduvad, seega pole teada ka võimalik reostusohu.

Pilt 6 Valukoja tn 6 ja 8 aerofotol

Foto 1 Valukoja tn 6 ja 8 praegu

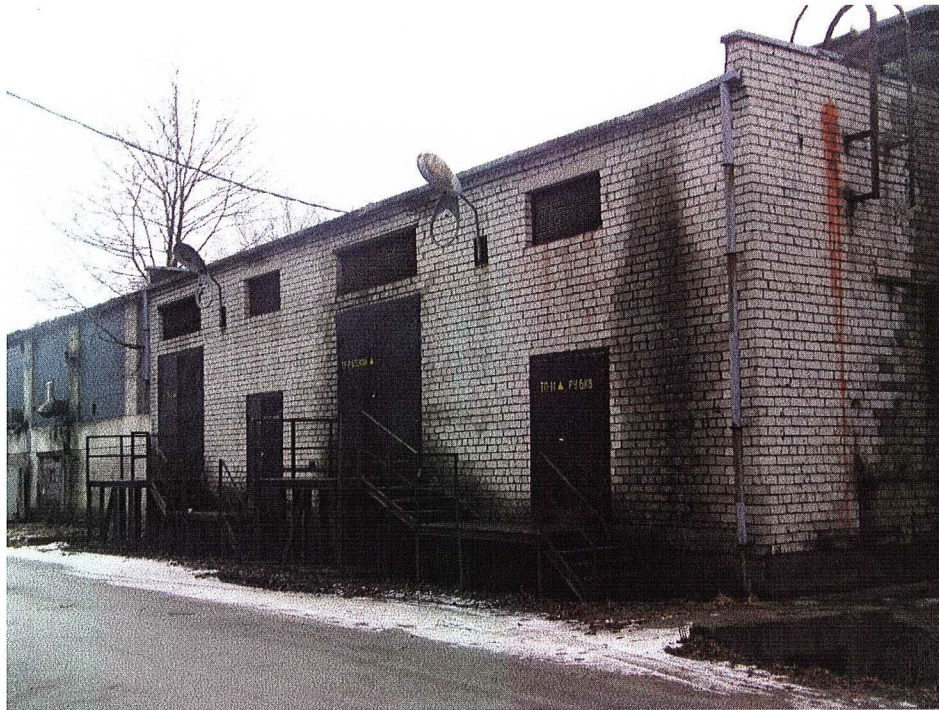
Foto 2 Trafo-alajaam Sepise tn 10

**Planeeritaval alal asuvad ka vanad transformaator-alajaamad, millistele on omane õlilekete olemasolu. Seega ei ole võimalik välistada, et alajaama alune pinnas võib olla reostatud trafoõlidega.**

Vanades alajaamades kasutati isoleeriva keskkonnana spetsiaalseid õlisid e. trafoõlisid. Trafo lekete või avariide korral on oht, et õli sattub keskkonda ning tekitab seal pinnase ja põhjavee reostuse. Trafoõlisid seostatakse ka sellise keskkonnaohtlikku ainega nagu PCB või PCT. PCB-de (polükloreeritud bifenüülid) sünteesil tekivad lisanditena ülimürgised dioksiinid, millest põhiprodukti täielikult puhastada ei suudeta.
