**ÜLEMISTE SEJ**  
**KESKKONNAEKSPERTIIS**

TÖÖ ON TELLITUD JA FINANTSEERITUD  
RE TALLINNA SOOJUSÕRK POOLT

TALLINN 1995

Töö / leping nr. 002895

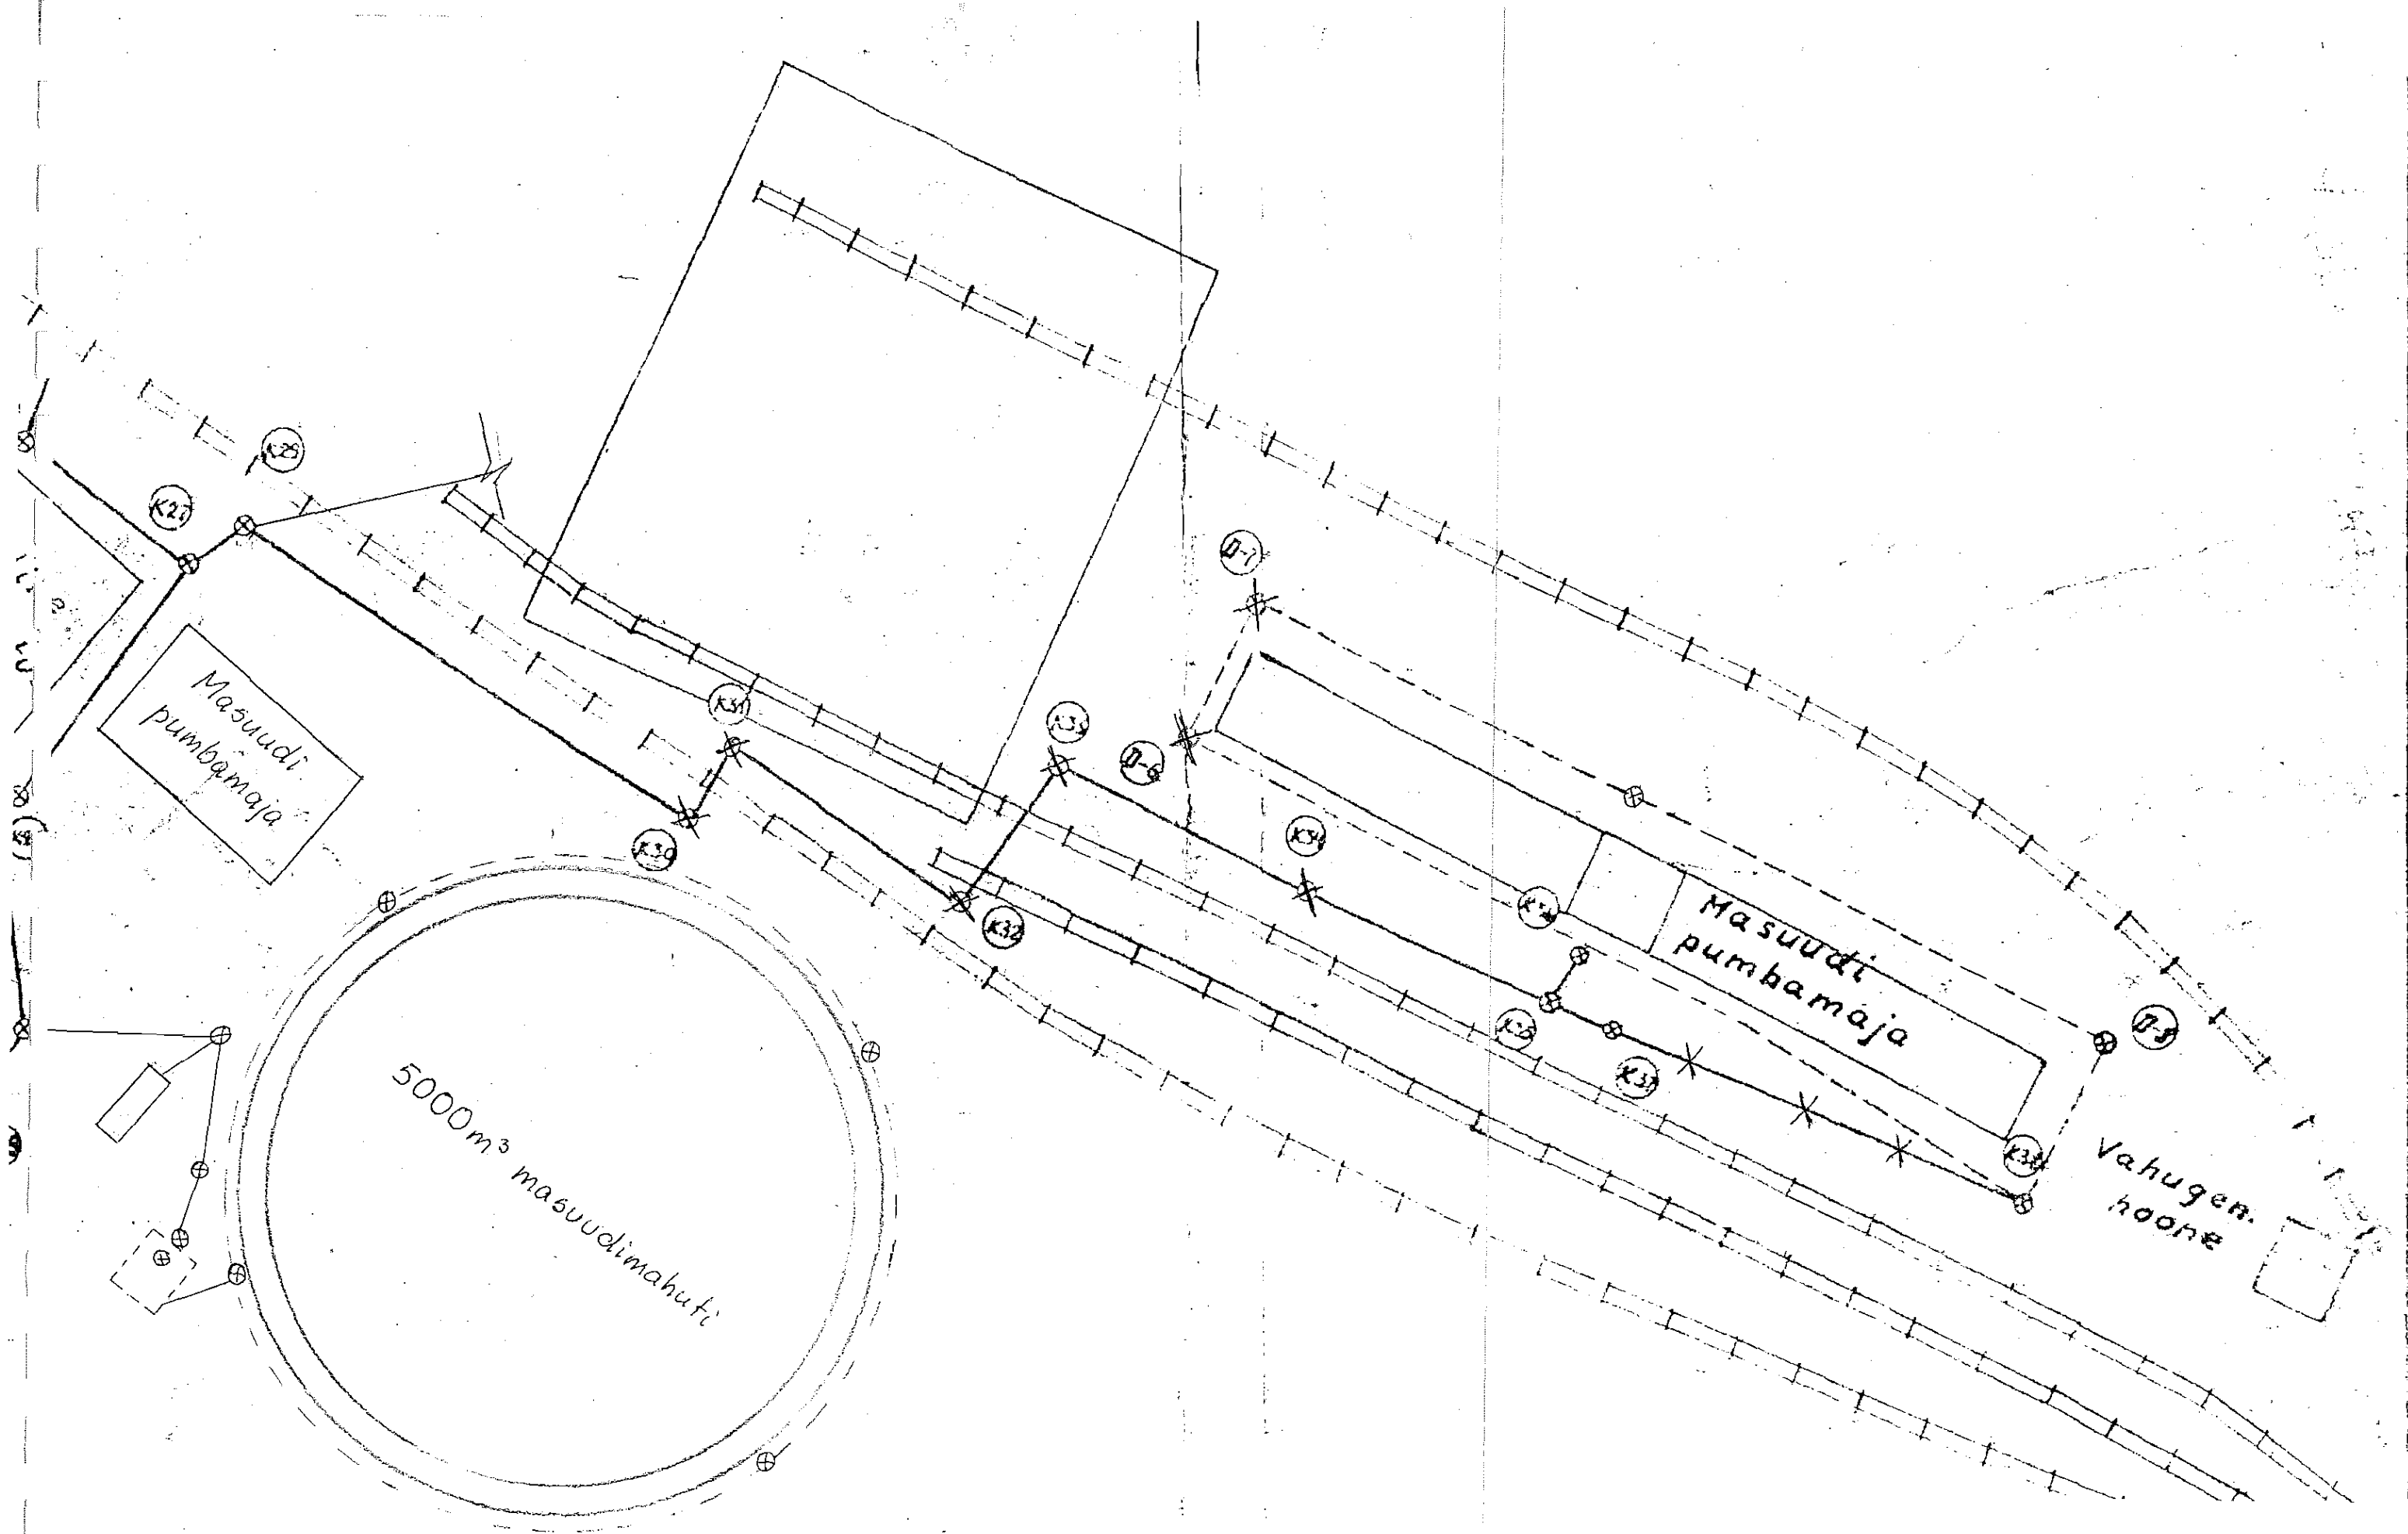
Täpse pildi saamiseks reostuse ohtlikusest uuriti vanu mahuteid ümbritsevat drenaažisüsteemi (joonis lk. 11). Selgus, et see sadevete süsteem on kinnine, kust reostunud vesi ja masuut pumbati ära. Ühes sadevete kaevus on kunagi asetsenud pump. Võib oletada, et sellega pumbati ära drenaažisüsteemi sattunud masuut. Süsteemi on masuudiga reostunud (kaevudes paksu masuudi kiht). Mahutite ja laadimisestakaadi vahel on vana masuudipumpla

Enamus masuudimajandusega seotud kanalisatsioonist/drenaazist on masuudiga reostunud ning vajab puhastamist (sealhulgas ka asendatavad /mittekasutusse jäävad/ osad). Rekonstrueeritav osa on toodud rekonstrueerimise projektis. Maa-aluste masuudimahutite drenaaz ja vanast masuudipumplast tulev kanalisatsiooni võib puhastada ja ühendada õlipüüdjasse mineva kanalisatsiooniga. Kui kogu masuudiga reostunud pinnase ala kaetakse vettpidava kihiga võib selle drenaaziosa ka likvideerida.
