Tellija: AS Tallinna Küte  
Punane 36  
13 619 Tallinn

# **TALLINN, Masina tn 18 ÜLEMESTE KATLAMAJA PINNASEREOSTUSE UURING**

Tallinn,  
juuli 2011

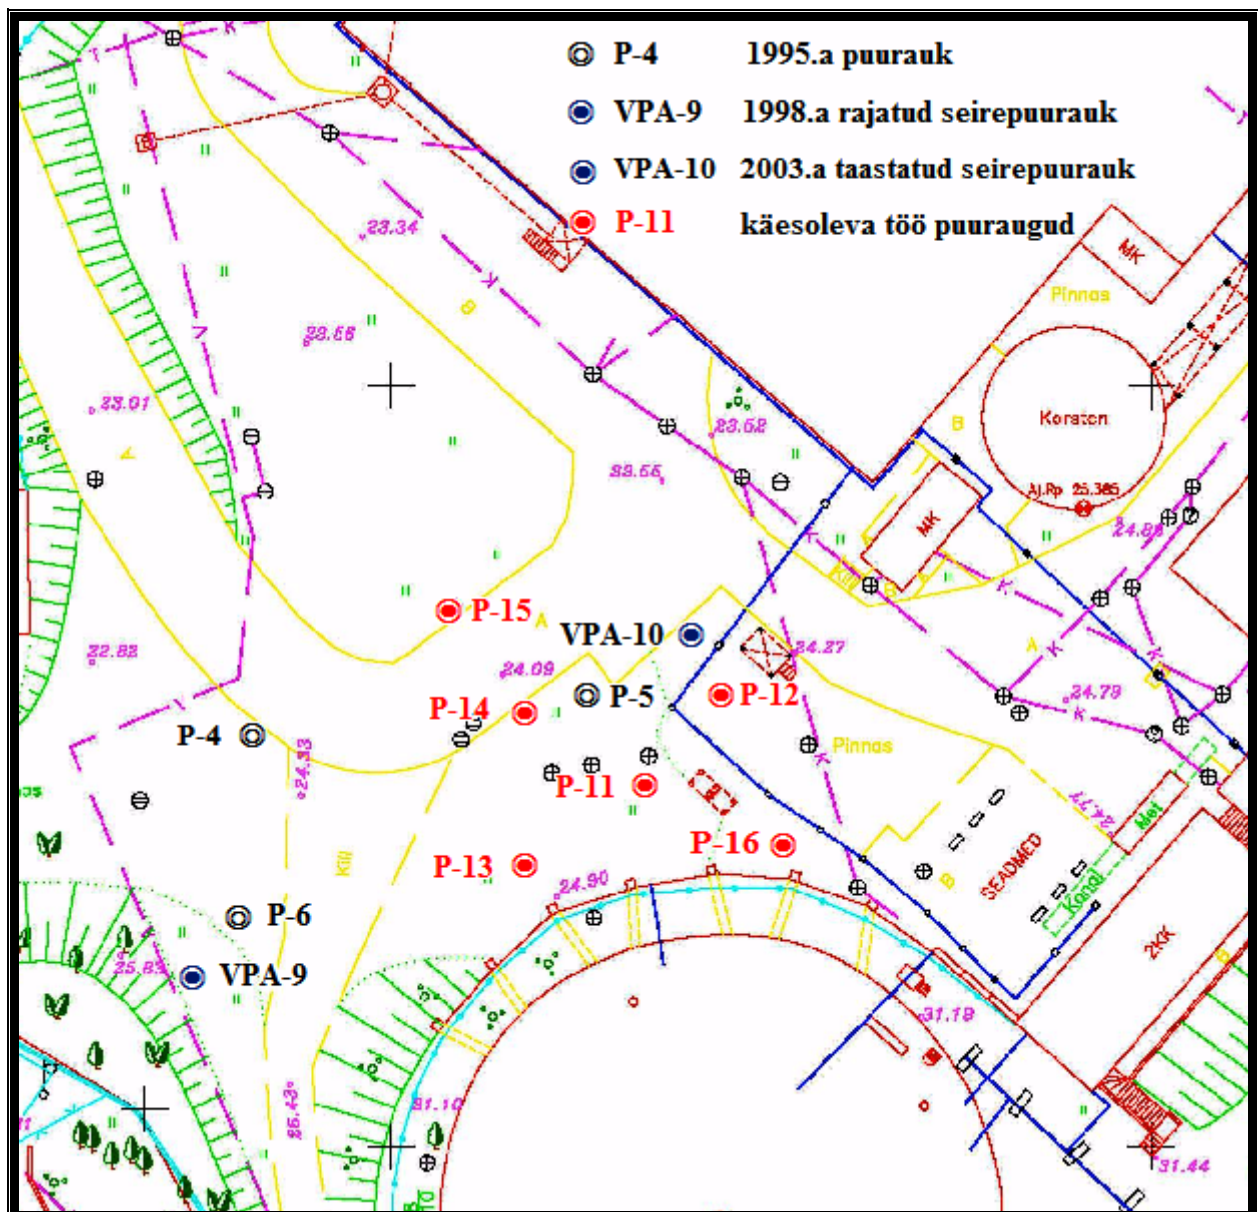
Joonis 2 Puuraukude asukoha plaan 1:500

Välitööde käigus 27.07.2011.a rajati kuus 3,5...4,5 m sügavust sondpuurauku vibratsiooni-puurimise meetodil puuragregaadiga AVB, kokku 24,4 m. Nende asukohad on toodud joonisel 2 ning geoloogilised kirjeldused lisas 1 (lk 7). Puuraugud likvideeriti pärast proovide võtmist vastavalt kehtivale korrale pinnasega täitmise ning tihendamise teel.

Käesoleva töö käigus rajati uuest kütusereservuaarist põhja poole, kus varem tuvastati põhjavee kütuserestus, 6 puurauku pinnase seisundi hindamiseks. Puuraukudes suurt visuaalset ja olfaktorset reostust ei tuvastatud. Täitepinnas ja kohati ka peeliiv olid orgaanilise aine lagunemise tõttu värvunud tumehalliks. Mõnel pool täitepinnases võis täheldada kütuserestusele viitava iseloomuliku metalse läikega vahekihte, kuid naftasaadustele iseloomulikku haisu tunda ei olnud.

Nagu tabelist selgub sisaldab uuringuala täitepinnas enamasti sihtarvust rohkem naftasaadusi, kuid nende hulk jääb elumaale kehtestatud piirarvust tublisti väiksemaks. Äärealadel (P-15 ja 16) fikseeriti neid sihtarvust isegi vähem. Seega võib Ülemiste katlamaja (Masina tn 18) pinnase seisundi lugeda rahuldavaks ja puhastustööd vajalikud ei ole. Labori kromatogrammide alusel on siin tegemist hästi vanade kauaseisnud naftasaadustega. Reostus võib pärineda siit kagu pool paekivi astangu peal (kõrgemal) asuvatest vanadest kütusemahutitest väljalekinud masuudist ja/või põlevkiviõlist, kuid välistada ei saa ka täitepinnasena kasutatud reostunud materjali.
