## **Turba alevikus puiduimmutustehase arseenireostuse kõrvaldamise I etapp**

**Aruanne**

**AS EcoPro**

**Tallinn 2006**

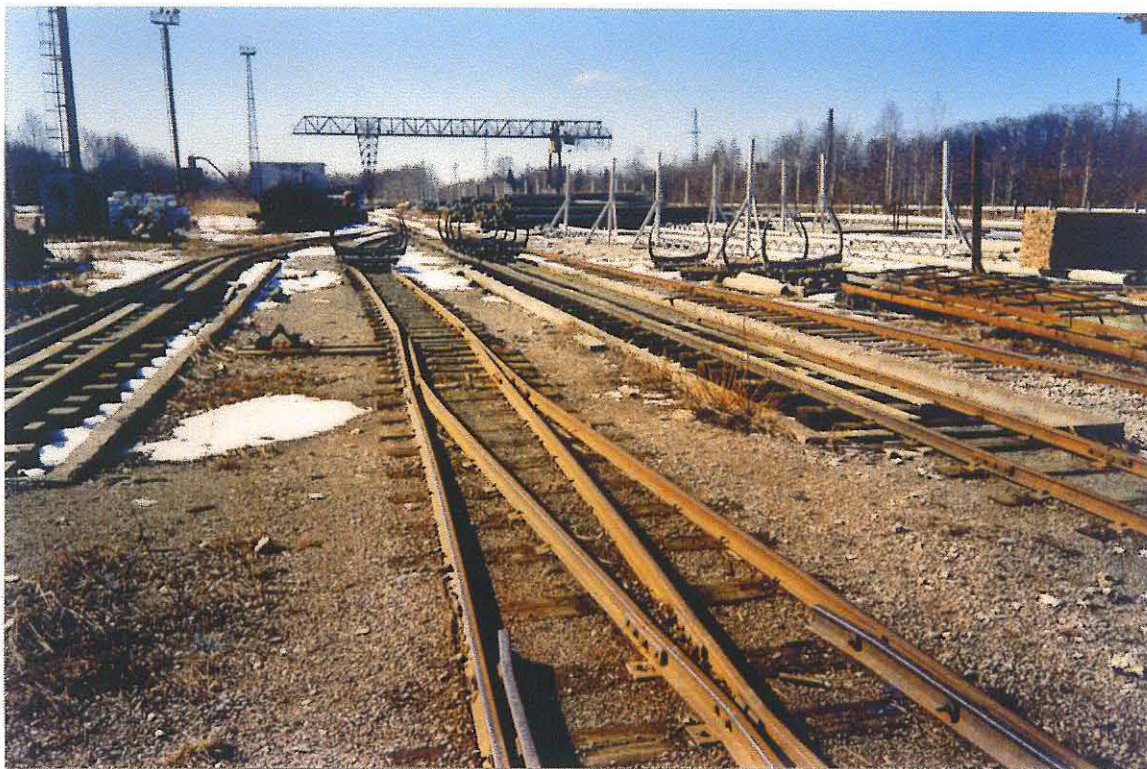
**Endise puiduimmutustehase laadimisplats**

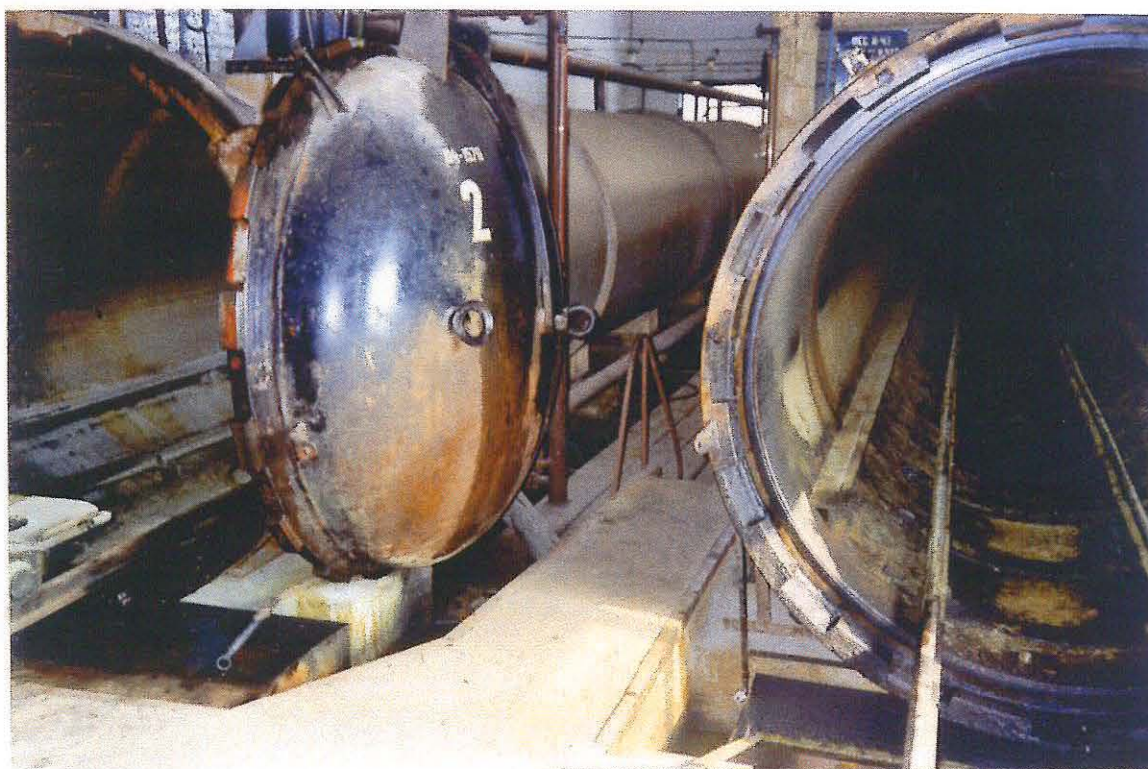
3. Autoklaavid asusid 20 x 8 m betoonkessoonis, sügavusega 1 m. Tööde teostamise ajal oli kessooni veetase keskmiselt 20 cm (kessoon on idapoolse kaldu), millega reostusmaht oli 32 m<sup>3</sup>. Autoklaavi kessooni all oli 0.7 m paksune vahelagi ja edasi jätkus maa-alune kessoon (8 x 22 ).

**Puiduimmutuse autoklaavid, mille alla asub ca 100m<sup>3</sup> reostunud vett ja setet**

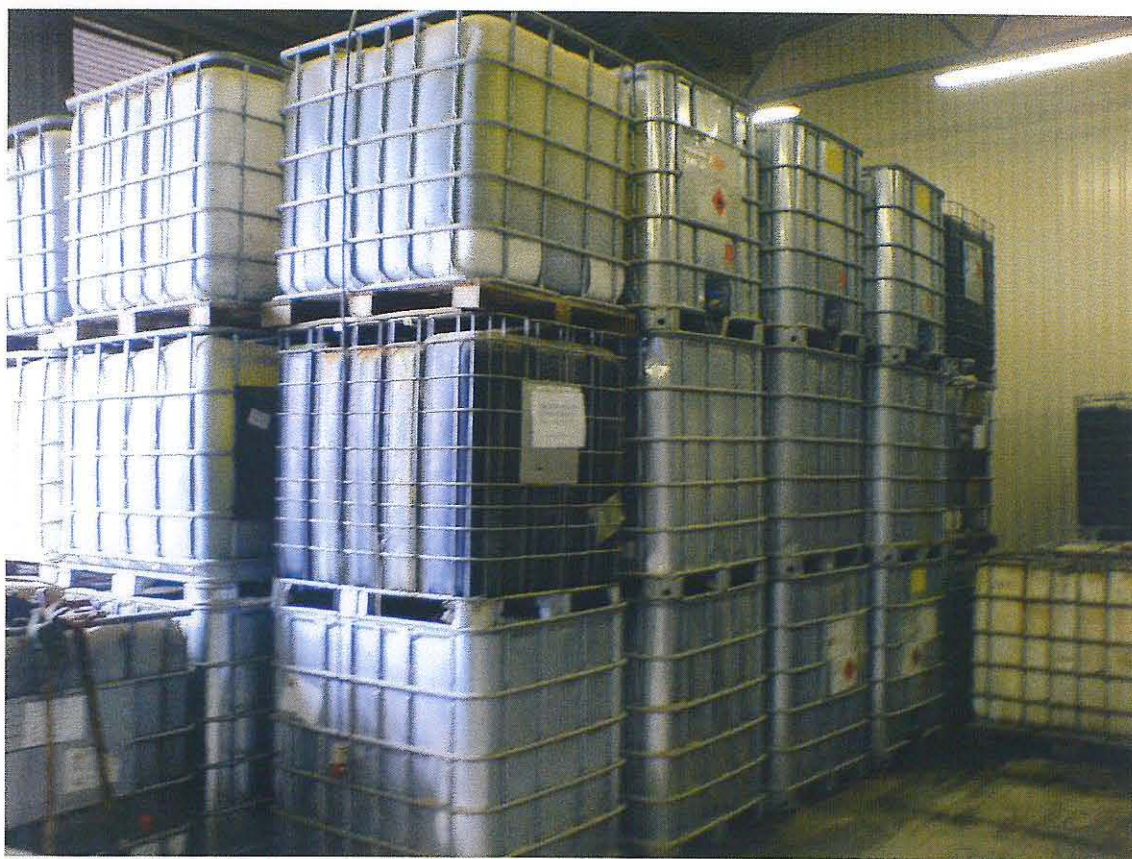
Arseeni vedeljäätmel Vaivara ohtlike jäätmete kogumiskeskuses

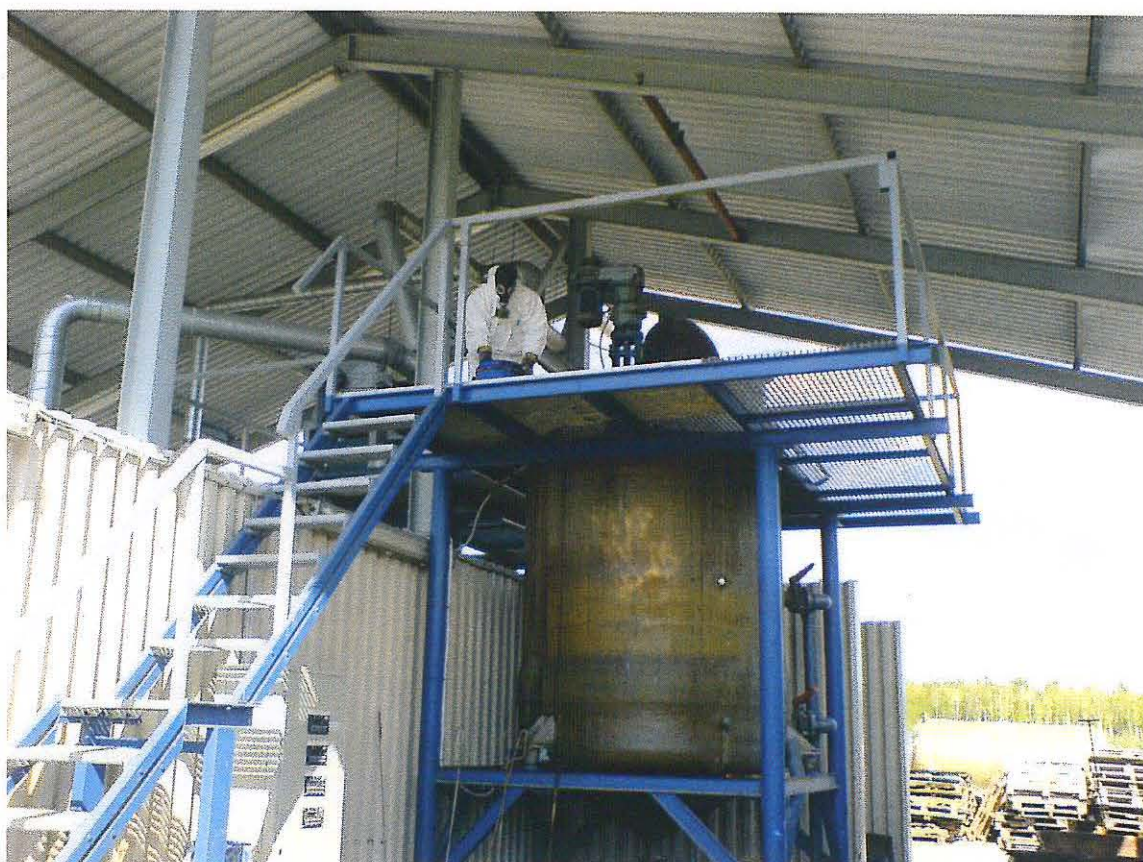
Arseeni jäätmete töötlemine Vaivara ohtlike kogumiskeskuse reaktoris füüsikaliskemilisel meetodil

Käitlemise esimene aste on  $\text{Cr}^{6+}$  taandamine  $\text{Cr}^{3+}$ -ks. (see on ilmtingimata vajalik). Taandajana saab happelises keskkonnas kasutada näiteks rauavitrioli või ka tiosulfaati. Taandamine toimub järgmise reaktsiooni järgi:

Toodud valemi ja kroomi sisalduse järgi arvestati tiosulfaadi või raudvitrioli kogused. Samuti lisati väävelhapet. Lahust segati reaktoris (fotol) ja lasti seejärel seista

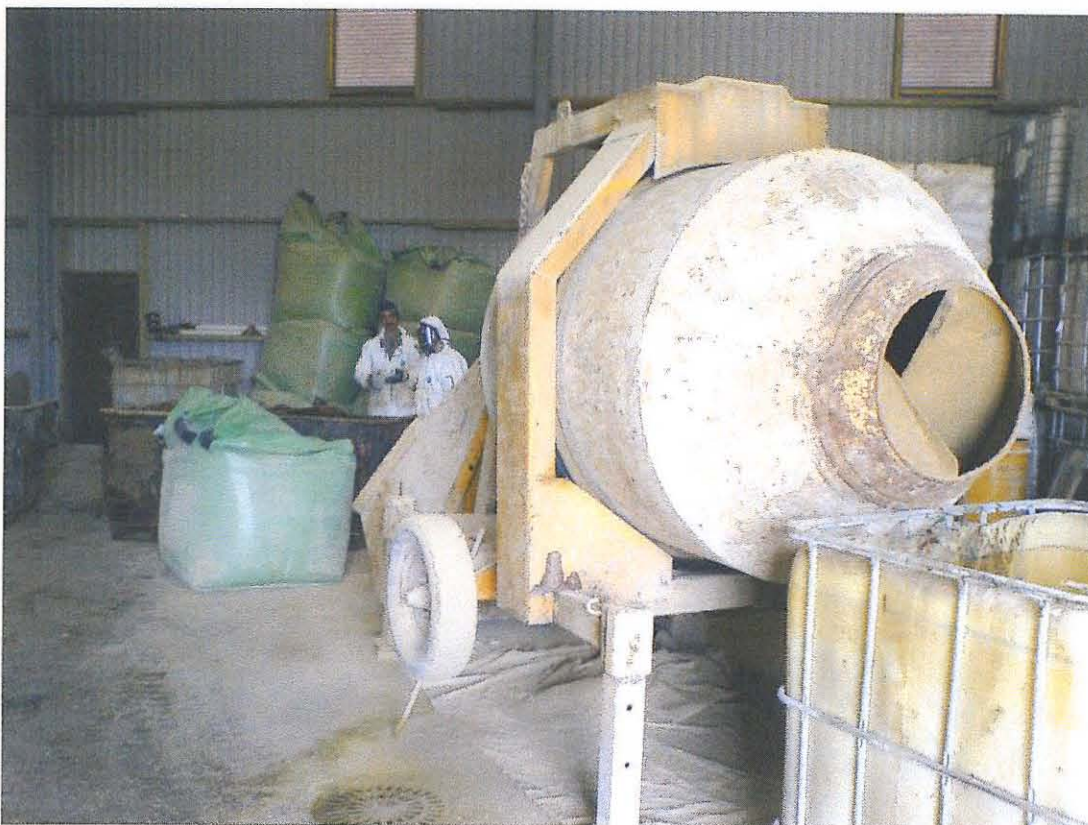
**Töödeldud arseenijäätmete tahkestamine põlevkivituhaga ning laadimine matmismahutitesse**

Teises etapis lisati tonnile jäätmetele ca 300 kg põlevkivituhka, mida segati tööstuslikus segumasinas (foto lisas). Sellega tõsteti pH 12-le ja segu valati plastikmahutitesse seadmiseks ööpäeva jooksul. Vedel faas pumbati kokku ja seda analüüsiti. Tulemuste alusel oli see kanaliseerimise kõlbulik või teostati täiendavat setitamine.

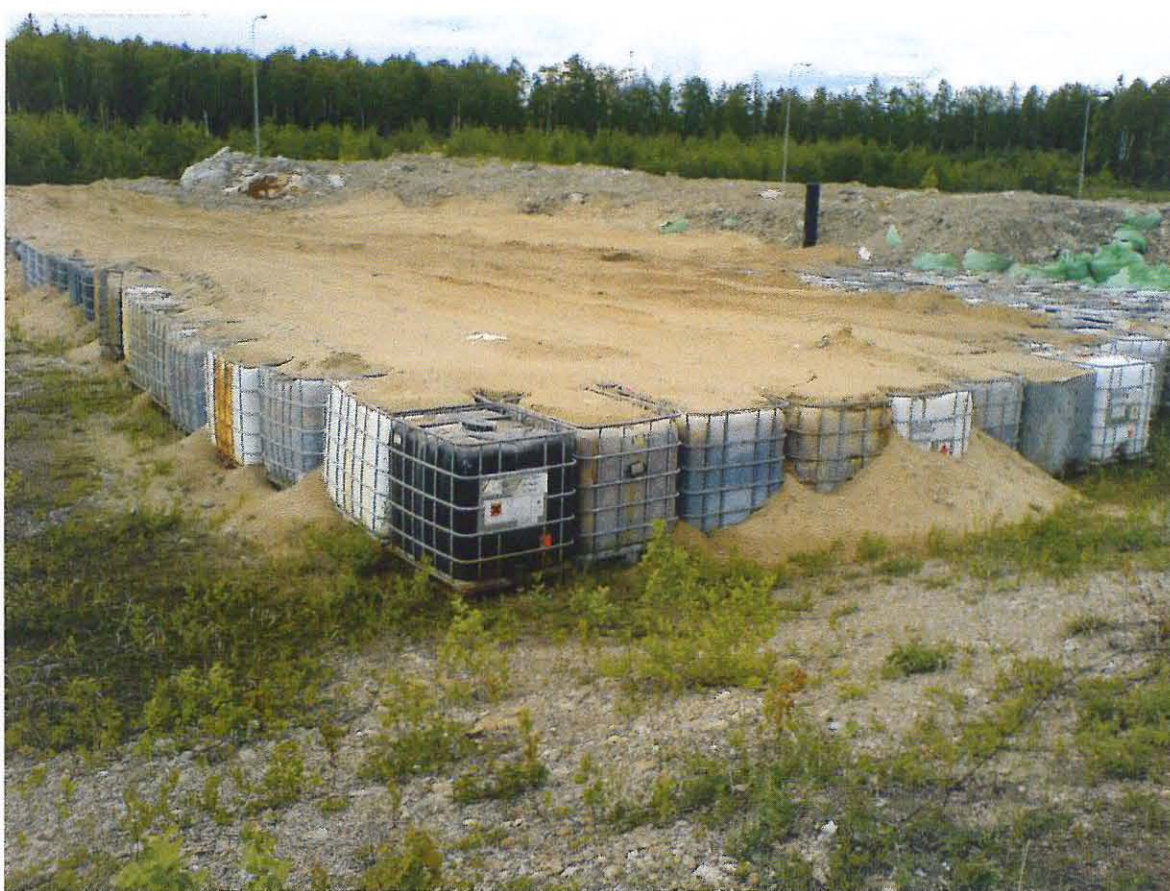
**Töödeldud ja tahkestatud arseeni jäätmete ladestamine**

Järelejäänud setet tuli vajaduse korral veel tuhaga tahkestada. Üldreeglina leostuskatsed näitasid, et tekkinud füüsikalis-keemilise töötuse jäätmed on sobilikud ladestamiseks ohtlike jäätmete prügilasse.
