**Teadmata staatusega
jääkreostusobjektide inventeerimine
Viitna tankla uuringu aruanne**

aprill 2020

Töö number: 19131

Tellija: Eesti Keskkonnauuringute Keskus OÜ

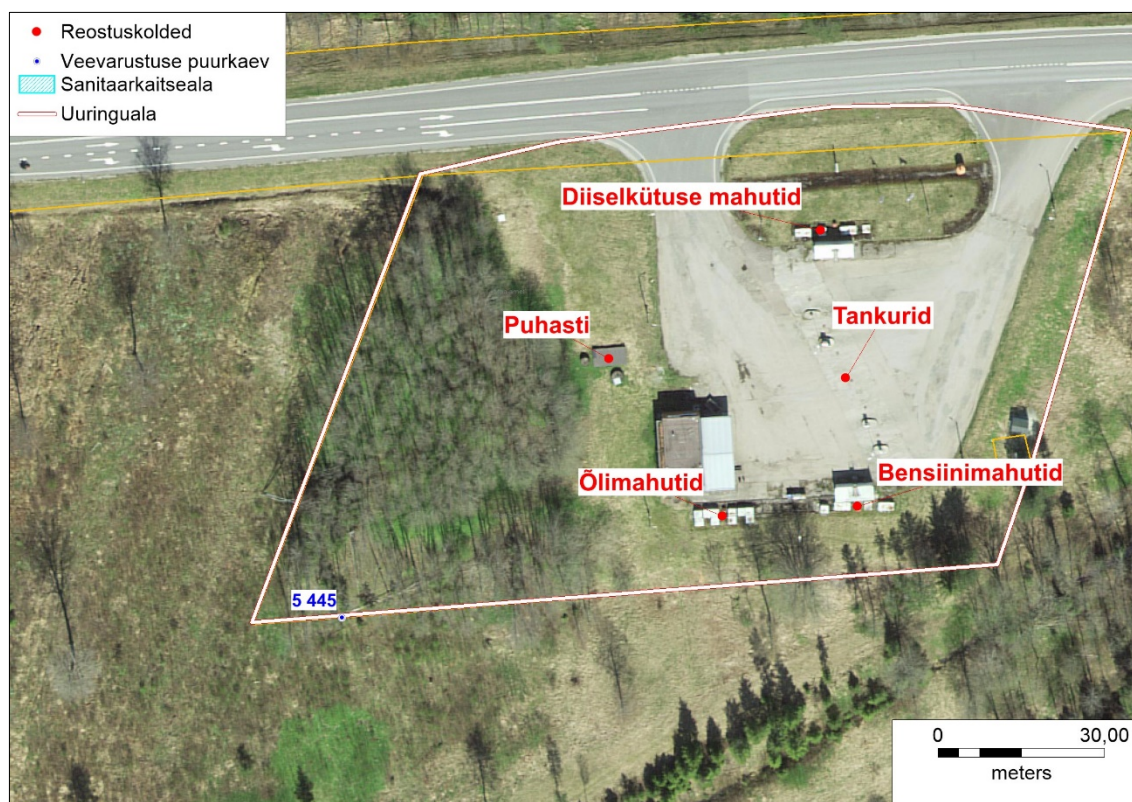
Joonis 3 Reostuskollete asukohad (aluskaart: Maa-ameti ortofoto 2019)

Maa-alune mahutipark paikneb uuritud ala põhja- ja lõunaservas. Põhjapool on maa sees kõrvuti neli 25 m³ suurust tsisterni, kus hoiti diiselkütust. Lõunapool on sama suur mahutipark bensiini hoidmiseks. Lisaks on viimasest läänes maa-alused õlipaagid (Lisa 2 Foto 7), mida ei ole enam aastaid kasutatud. Mahutite täitmine toimus tsisternide peal olevate metall-luukidega kaetud täitetorude kaudu isevoolselt. Tsisternauto seisis tühjendamise ajal asfaldil.

Diiselkütuse laadimisplatsil on restkaev õlijääkidega sadevee kanaliseerimiseks, bensiini laadimisplatsil see puudub. Imitorud on maa-alused. Tankimisplats paikneb territooriumi keskosas. See on betoneeritud ja varustatud kütuseseguse sadevee kokku kogumiseks kanalisatsiooni ja restkaevudega. Betoonkatend on kohati pragunenud (Lisa 2 Foto 3). Tankurid on kaasaegsemate ja keskkonnasõbralikumate vastu välja vahetatud. Need paiknevad betonsaarekestel ühes reas. Teenindushoone asub tankla edela-lääneosas. Sellest loodepoole paikneb puhastusseade setiti ja õlipüüduriga.

on uued tankurid, torustik ja maapealsed konteinermahutid, mis paiknevad vanade mahutite juures (joonis 3). Vanad mahutid on jääkidest tühjaks tehtud.

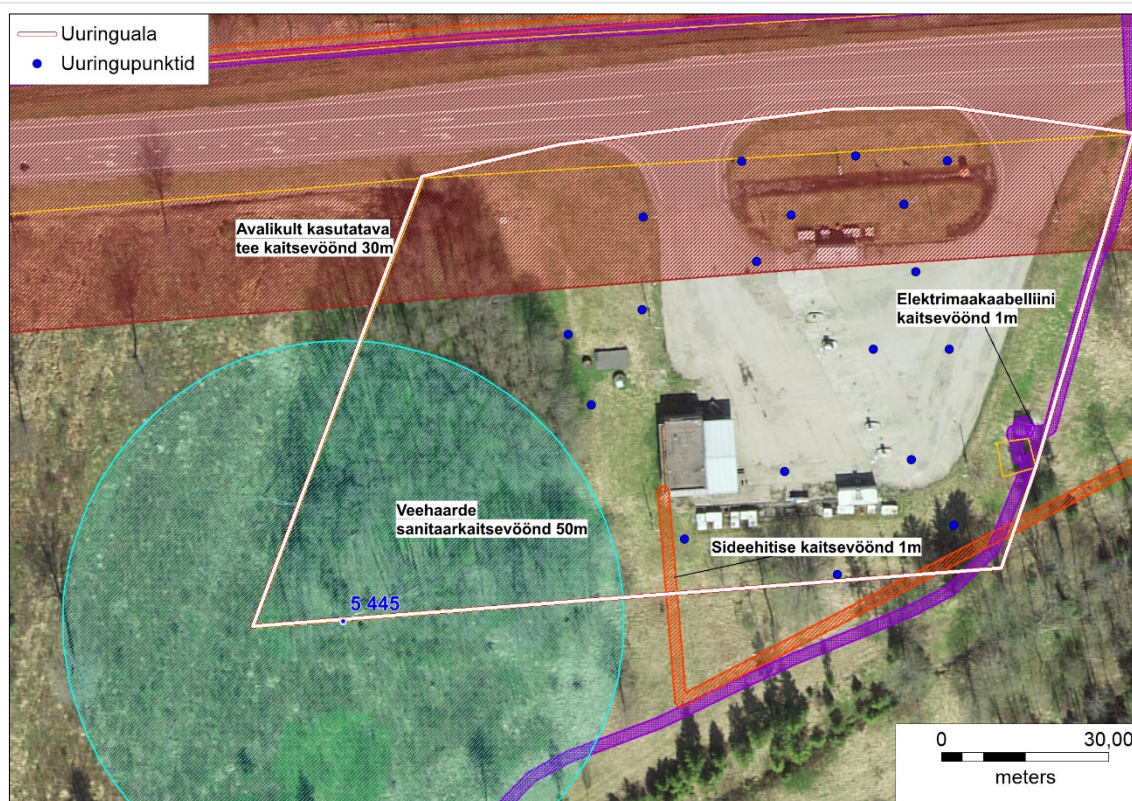
Joonis 4 Kitsendused uuringualal (aluskaart Maa-ameti ortofoto 2019 ja kitsendused)

Uuringualal on järgmised kitsendust põhjustavad objektid (Joonis 4):

- Kohalik maantee, mille kaitsevööndi ulatus on 30 m äärmise sõiduraja välimisest piirist. Ehitusseadustiku¹ § 72 lõige 3) järgi on kaitsevööndi piires keelatud kaevandada maavara ja maa-ainest. Uuringupuuraukude asukohad asuvad asfaltkattega tee kõrval ja nende tegemiseks saadi e-kirja teel kooskõlastus Maanteeameti Ida-Regiooni spetsialisti poolt.

- Elektrimaakaabelliin Arbavere:VT0 ja 122204LK ning alajaam ja jaotusseade 6572: Tapa. Maakaabelliini kaitsevööndi ulatus on 1 m kaabli teljest kummalegi poole. Uuringupuuraukad ei asu kaitsevööndis ja kooskõlastust ei taotletud.

- Veevarustuse puurkaevu PRK0005445 50 m sanitaarkaitseala, mille piires pole Veeseaduse² järgi puurimistööd lubatud. Sanitaarkaitsealal ei ole uuringupuurauke.

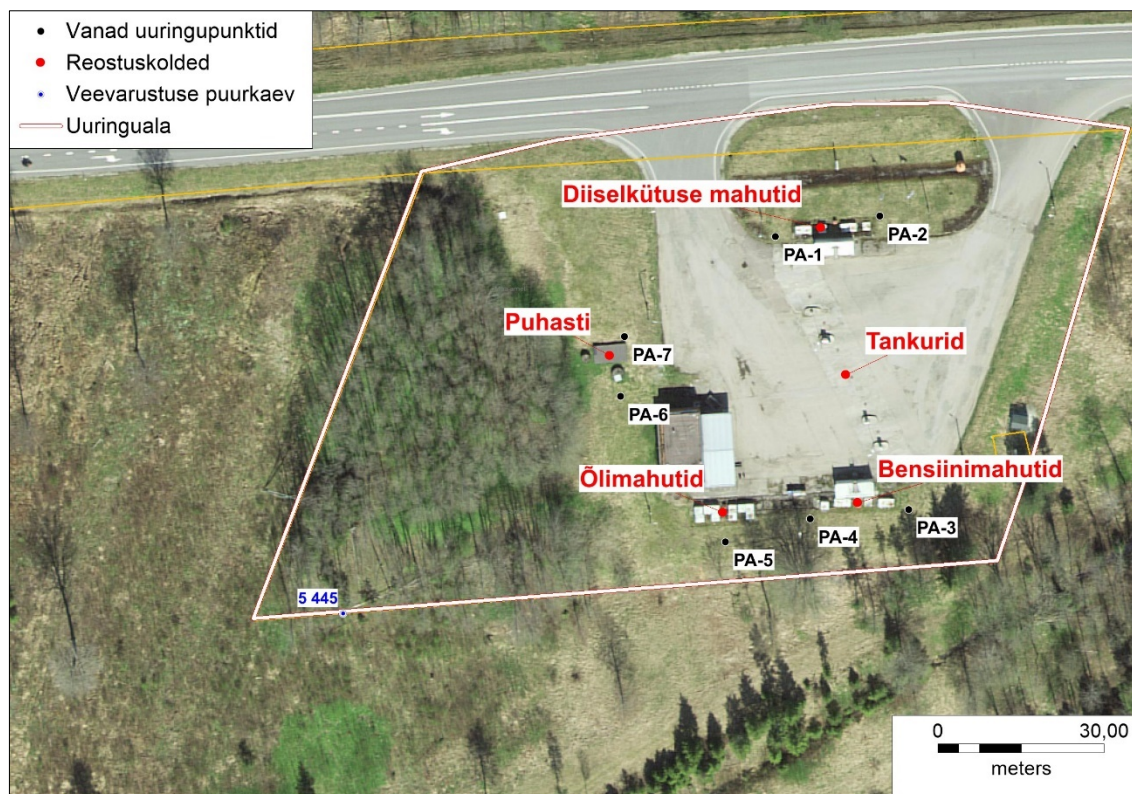
Joonis 5 Varasemate uuringute puuraugud

1. 1993. a rajati 7 puurauku, milledest 4 on tänaseni säilinud põhjavee seirepuuraukudena (PA-1; PA-3; PA-5; PA-6). Reostusuuringu töös võeti 42 pinnase- ja 4 veeproovi. Pinnases tuvastati naftasaaduste reostus kinnistu põhjaosas diiselkütuse mahutite juures (PA-1, 2509 mg/kg ja PA-2, 5770 mg/kg) ja lääneosas puhastusseadme juures (PA-7, 1557 mg/kg). Reostunud oli pinnas veetaseme (3,2-3,5 m) ja mahutite põhjade (3,5-4 m) sügavuses. Põhjavesi oli väga tugevasti reostunud naftasaadustega diiselkütusemahutite (1460000 µg/l) ja bensiinimahutite (200000 µg/l) juures.

2. 1996. a toimusid Pandivere veekaitseala reostusohlike objektide uuringu (2) raames ka Viitna bensiinijaama põhjavee kordusuuringud, kus võeti proovid 3 seirepuuraukust (VPA-1, VPA-3 ja VPA-6). VPA-1 veepinnal fikseeriti ka 1,5 cm paksune naftasaaduste kiht, VPA-3 vesi sisaldas naftasaadusi (141000 µg/l) ja tolueni (31000 µg/l) ning ksüleeni (56000 µg/l).

4. 2017. a aruandes (4) võeti veeproovid kõigist neljast pinnakatte (Q) veekihi seirepuuraugust. Veeproovi analüüsi tulemuste järgi oli VPA-3 vesi reostunud naftasaadustega (2400 µg/l). VPA-1 vees oli naftasaaduste sisaldus 260 µg/l ja proovi võtmise ajal tekkisid mõõdunõu veepinnale naftasaaduste laigud. VPA-5 ja VPA-6 vees jäi naftasaaduste sisaldus alla 100 µg/l. Põhjavesi loetakse reostunuks, kui see ületab keskkonnaministri määruse 04.09.2019 nr 39³ piirarvu 600 µg/l. Seega on põhjavesi ikka veel diiselmahutite juures reostunud, kuid põhjavee seisund on aja jooksul muutunud paremaks.
