Töö nr. 3162

## ÜLEJÕE KÜLA KESKKONNAALANE UURING

Tallinn, august 2004

Töö on koostanud AS Maves

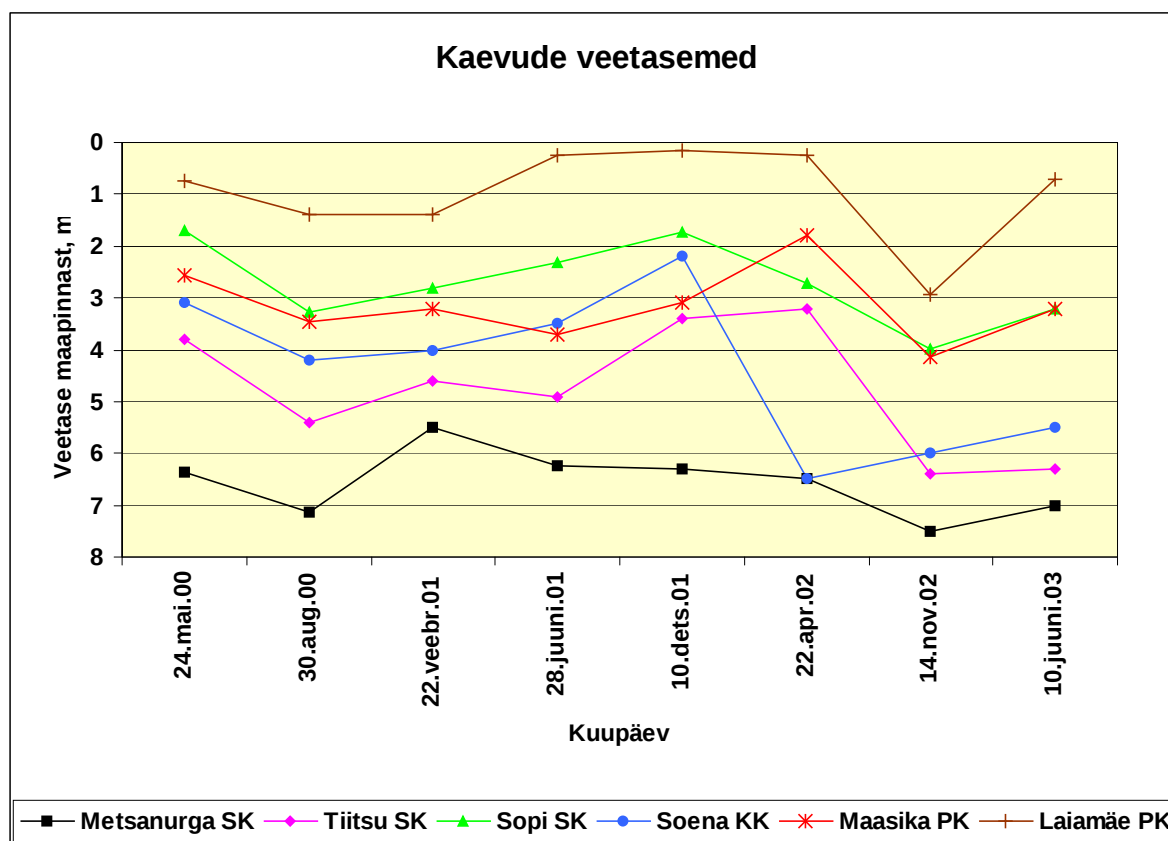
Joonis 3.1.1 AS Rapla Vesi mõõdetud veetasemed

AS Rapla Vesi on alates 2000 aastast viinud läbi Uusküla veehaarde ümbruses põhjaveetaseme ja vee kvaliteedi seiret, kus seirataivate vaatluspunktide hulka on kuulunud ka Soena, Metsanurga, Tiitsu, Tihnu, Sopi ja Laiamäe talude kaevud. Seirel mõõdetud veetasemeid iseloomustab järgnev tabel 3.1.1 ja joonis 3.1.1, naftasaaduste sisaldus tabelis 3.1.2.

AS Rapla Vesi poolt 14.11.2002 võetud veeproovides analüüsiti mitmes kaevus naftasaaduste sisalduseks 19,6...51,1 µg/l. Naftasaaduste sisaldus fikseeriti kolmeaastase seire madalaima veetaseme juures. Üheaegne naftasaaduste sisaldus erinevate kaevude vees näitab mõningast reostuse olemasolu põhjavee sügavamates kihtides. Teistest kaevudest on naftasaadusi pidavalt leitud vaid Tiitsu talu salvkaevu vees.

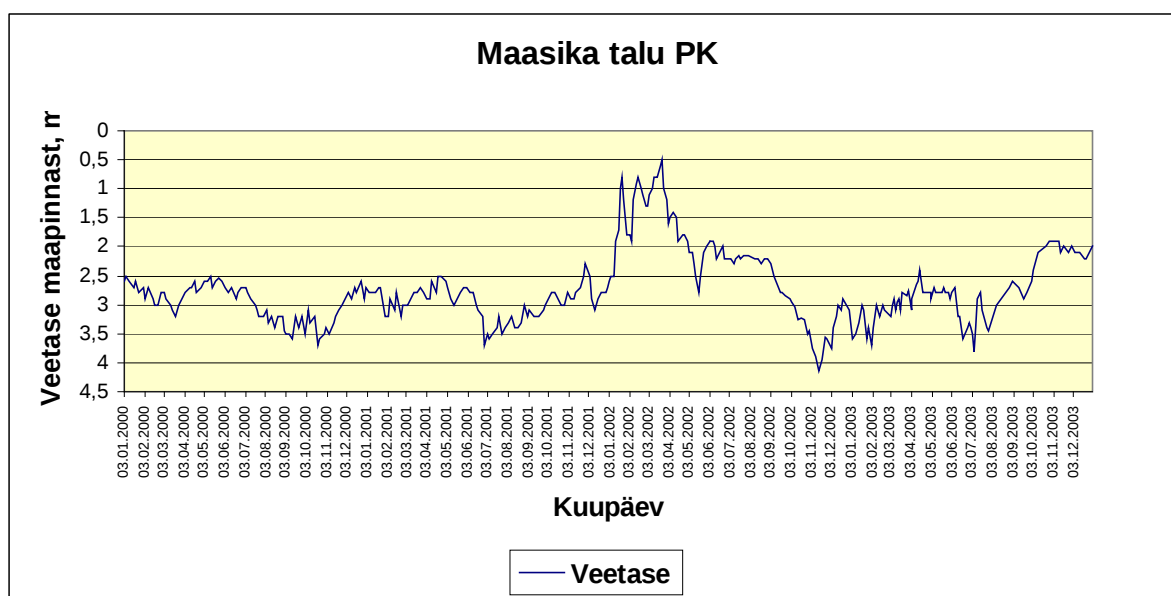
Joonis 3.1.2 AS Rapla Vesi mõõdetud veetase veehaarde vaatluskaevus

Veetaseme alanemine kaevudes on toimunud viimase kahe aasta kuivade suvede tagajärjel. Piirkonna põhjaveetaseme üldiselt alanes koos karjääride tekkega talude ümbrusse. Uusküla veehaarde mõju lähikonna talude madalatele puurkaevudele ei ole seirega fikseeritud. Veehaarde lähedal oleva Maasika talu 60 m sügavuse puurkaevu veetaseme alanenud ei ole (joonis 3.1.2). Veehaardest väljapumbatava vee hulk oli 2003. a keskmiselt 670 m<sup>3</sup>/d, mis on ca 90 m<sup>3</sup>/d väiksem kui 2002. a.

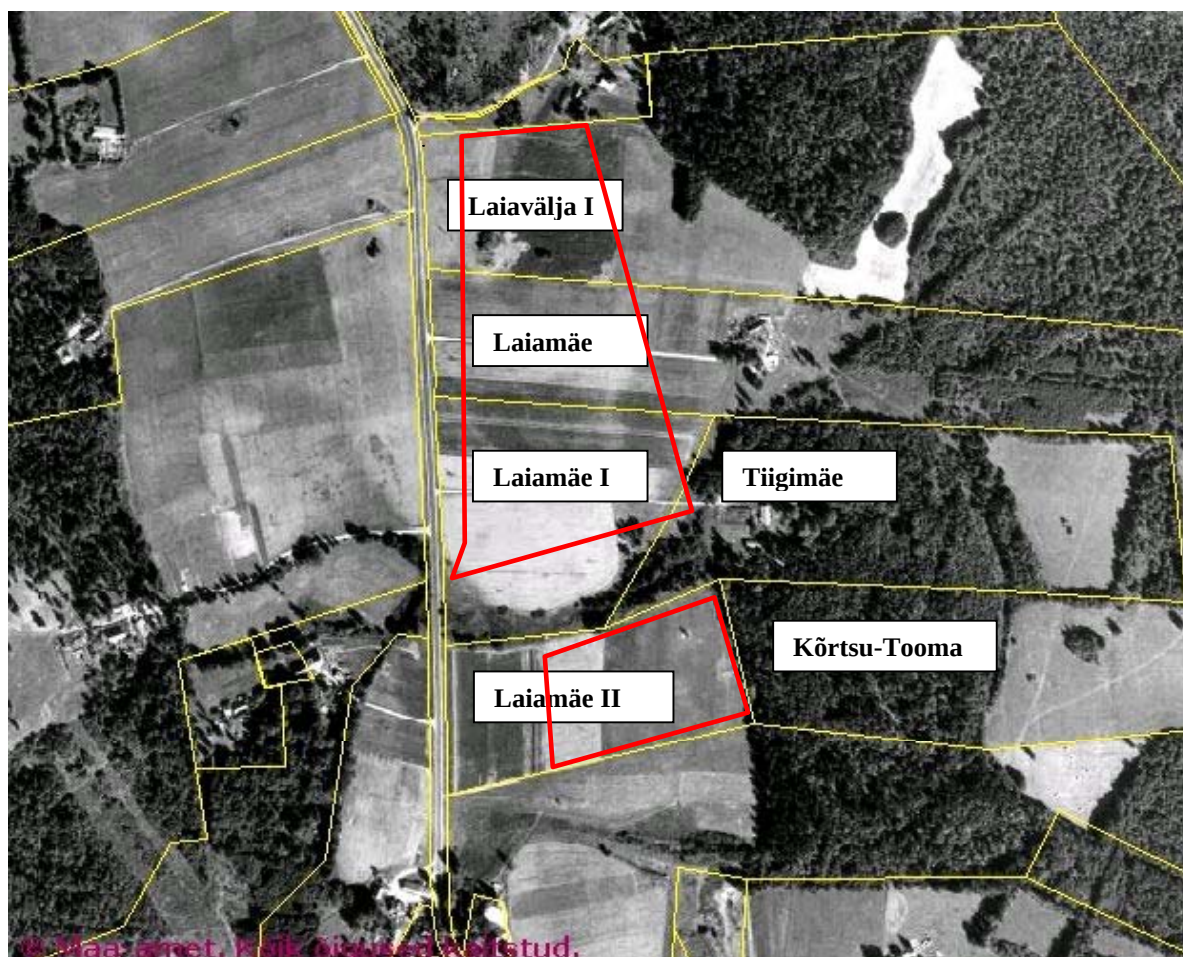
Joonis 6.1 Tiitsu II karjääri asukoht

Uus Tiitsu II karjäär on planeeritud rajada Tiitsu ABT-st lõuna poole. Maa-ameti andmebaasi järgi jääb see 6 kinnistule. Alloleval joonisel on punase joonega kujutatud skemaatiliselt mäeeraldise piirid ja neile jäänud kinnistud kollase joonega. Karjääri pindala on 10,22 ha, uuritud ehitusliiva, kruusa ja täitepinnase varu on 408 000 m<sup>3</sup>, millest kaevandamisele kuulub ülalpool põhjaveetasel asuv 372 000 m<sup>3</sup>. Aastas kaevandatavaks koguseks on planeeritud 10000...30000 m<sup>3</sup>.
