## Kose-Uuemõisa alevikus masuudihoonelammustustööd

Tellija: Kose Vesi OÜ  
reg nr 10917886  
Põllu 14, Kose  
75101 Harjumaa  
e-post: info@kosevesi.ee

Töövõtja: AS EcoPro  
Reg.kood 14062186  
Pärnu mnt 141  
Tallinn 11314  
e-post: ecopro@ecopro.ee

Tallinn 2016

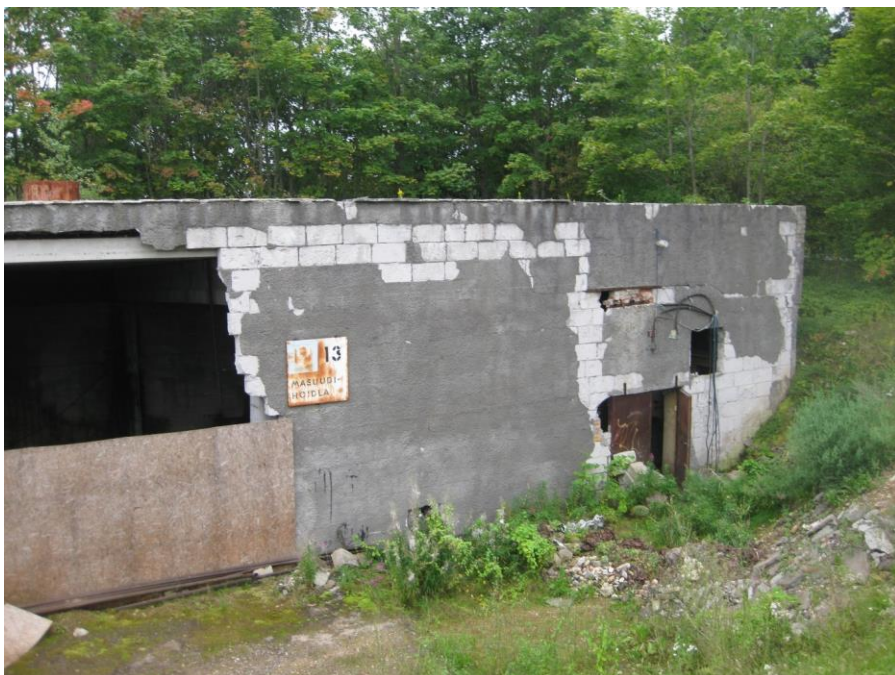
Foto 1 Maduudihoon esikülg enne lammutust

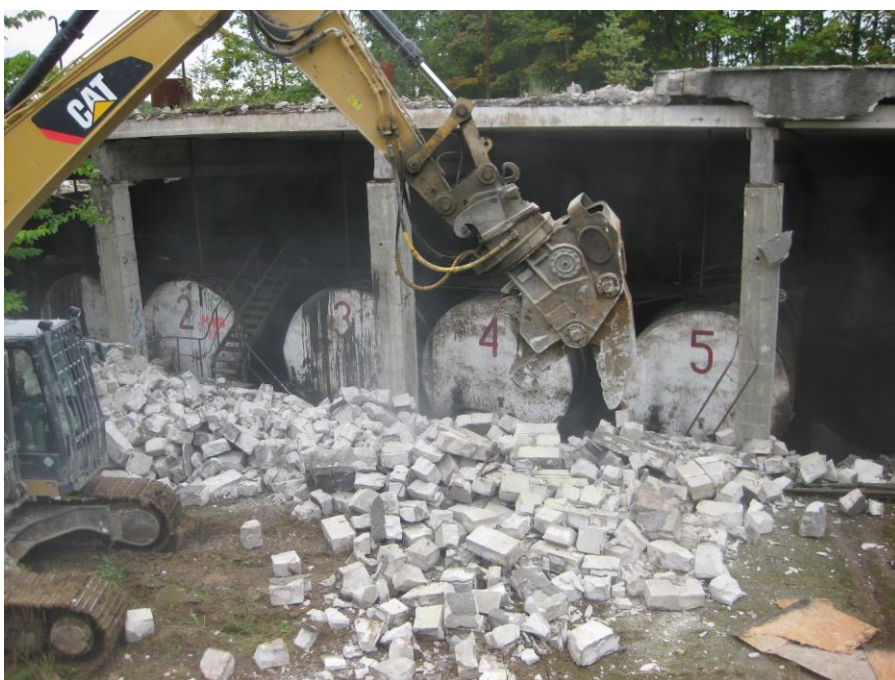
Foto 2 Masuudihoon esikülg – avatud juurdepääs mahutitele

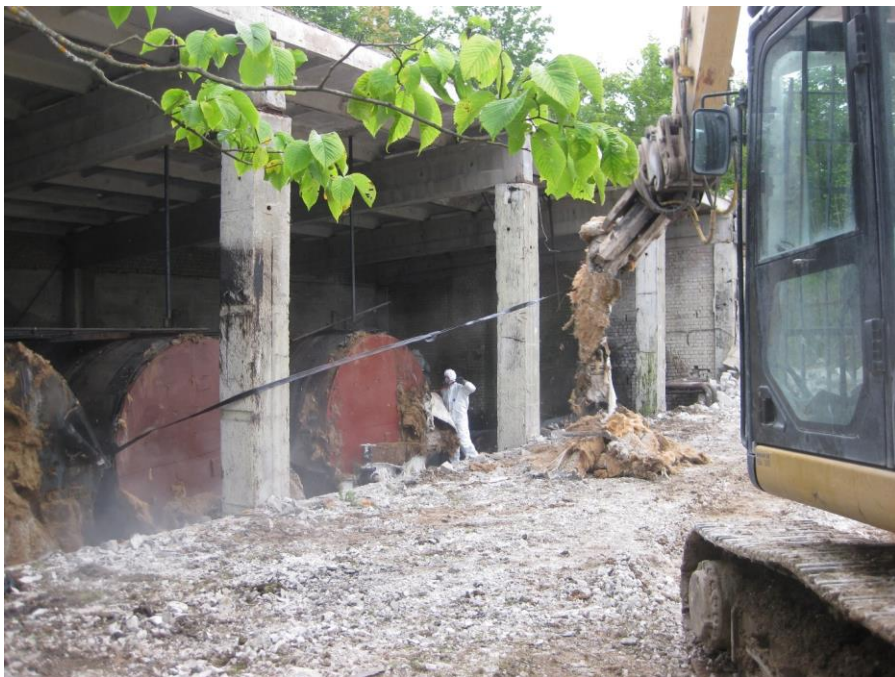
**Foto 3 Mahutitelt asbestisolatsiooni eemaldamine**

Esmalt eemaldati mahutite ümbert asbesti isolatsioon ning utiliseeriti see. Asbestitööd teostati vastavalt Tervise Arengu Instituudi poolt välja antud „Asbestitööde hea tava juhend“ ja Vabariigi Valitsuse 11.10.2007. määrus nr 224 „Asbestitööle esitatavad töötervishoiu ja tööohutuse nõuded“ ning Keskkonnaministri 21.aprilli 2004.a. määrus nr.22 „Asbesti sisaldavate jäätmete käitlusnõuded“.

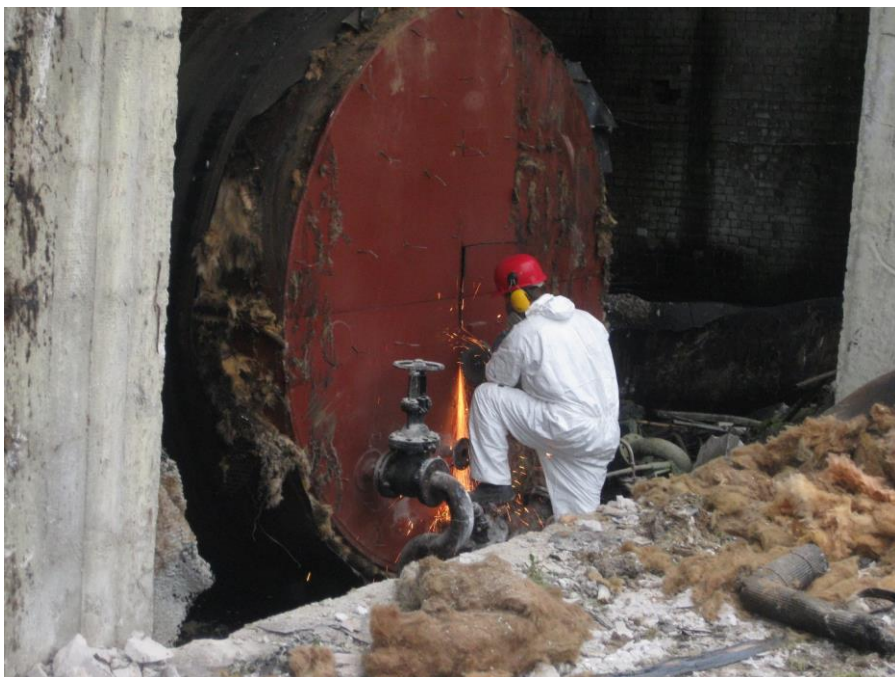
**Foto 4 Mahutite avamine vedelate jäätmete eemaldamiseks**

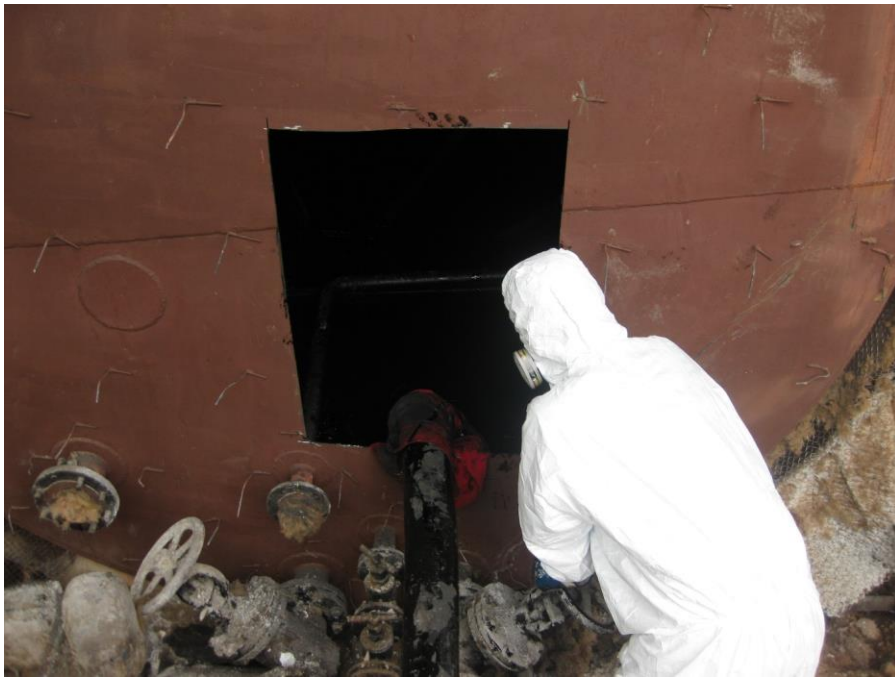
**Foto 5 Mahutist vedelate jäätmete eemaldamine**

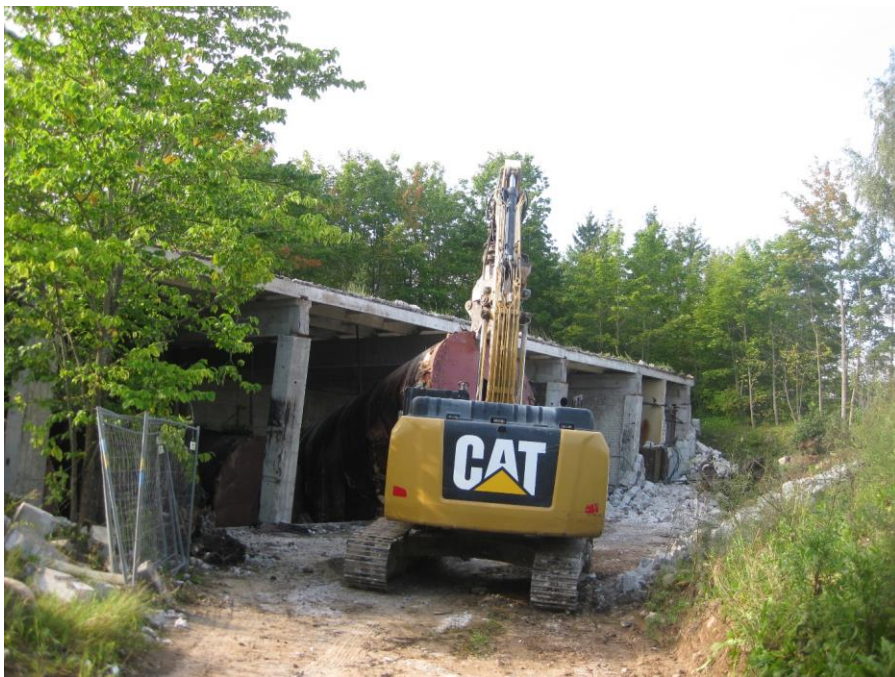
**Foto 6 Mahutite eemaldamine hoonest**

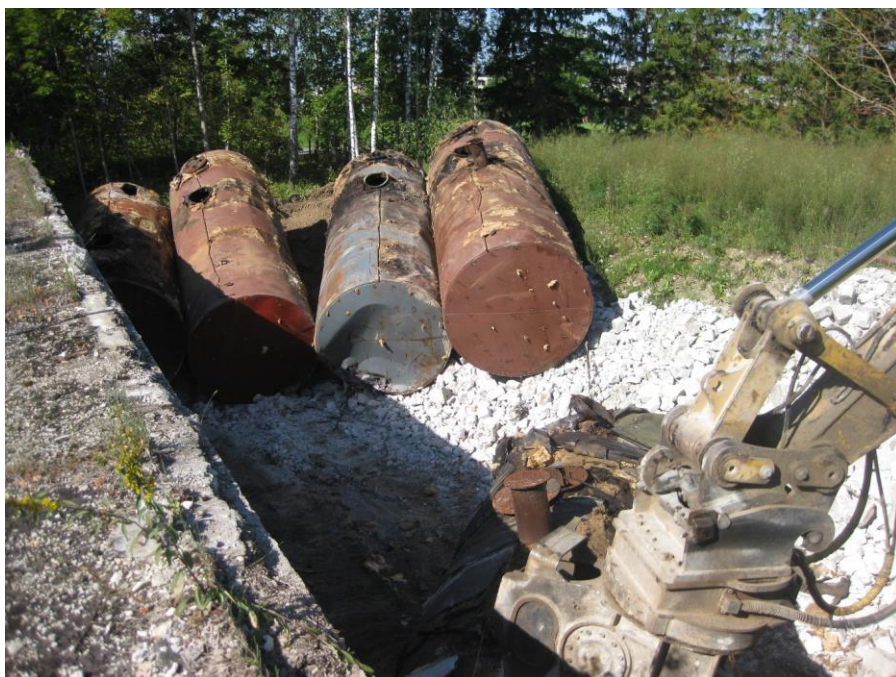
**Foto 7 Hoonest eemaldatud mahutid**

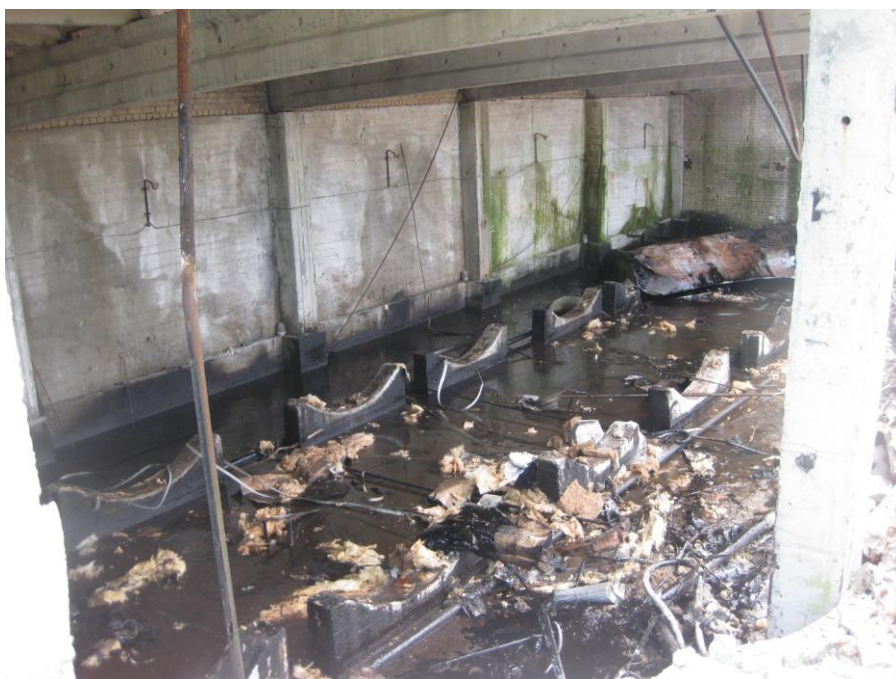
**Foto 8 Mahutihoone sisevaade pärast mahutite eemaldamist**

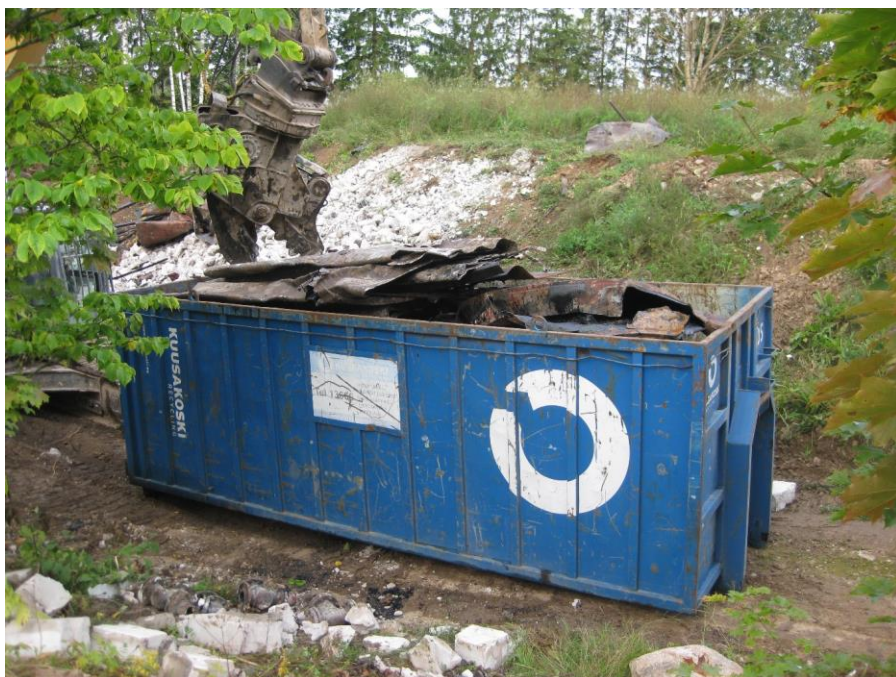
**Foto 9 Mahutite laadimine äraveoks**

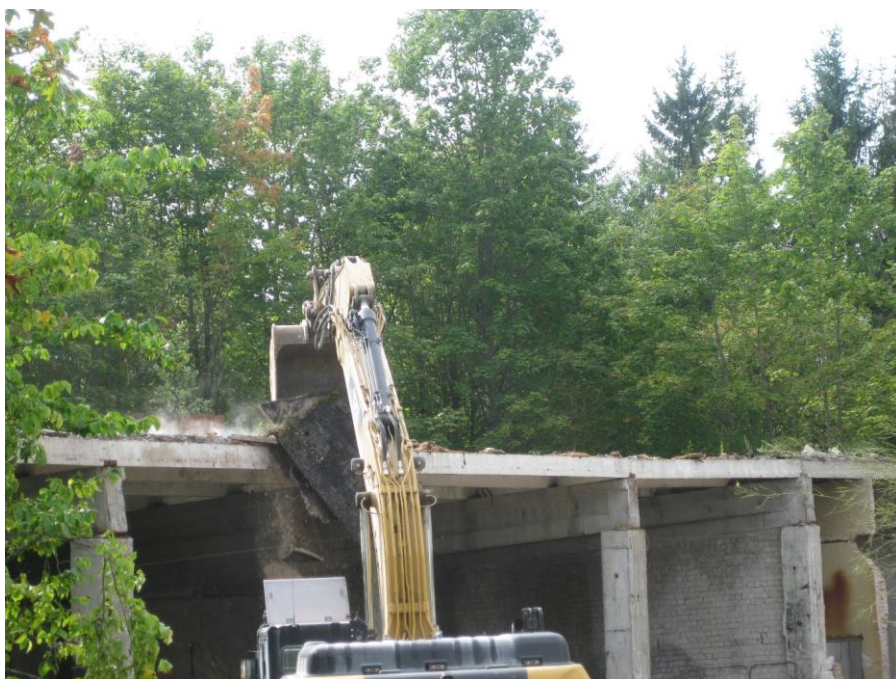
**Foto 10 Katusematerjali eemaldamine**

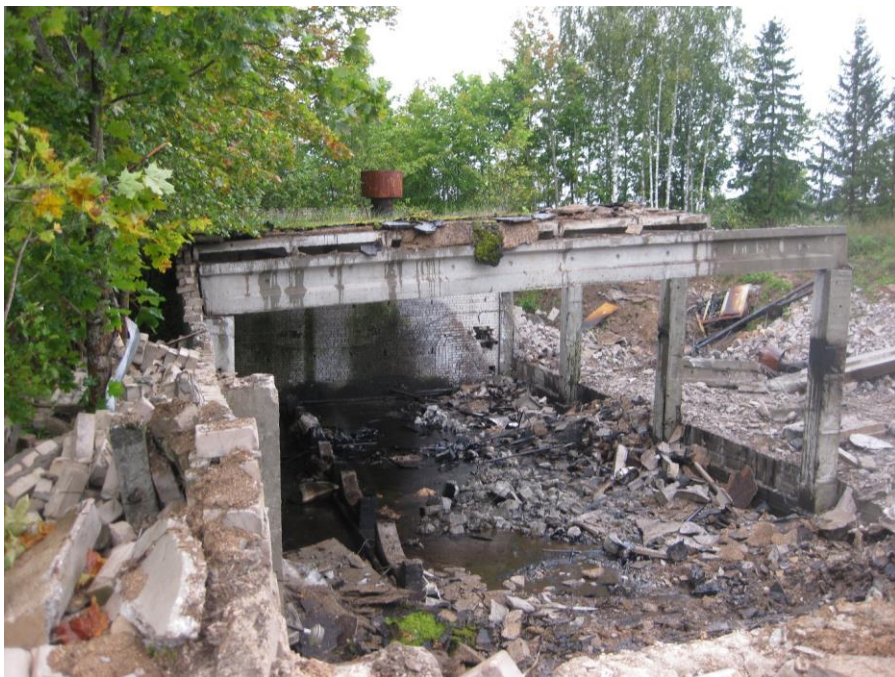
**Foto 11 Poolenesti eemaldatud katus**

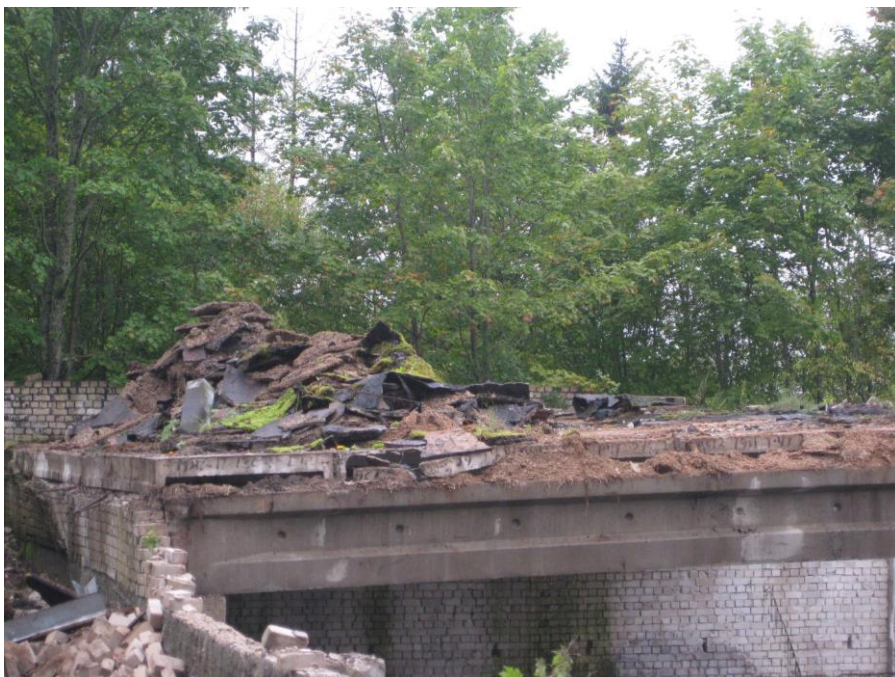
**Foto 12 Katusematerjali eemaldamine**

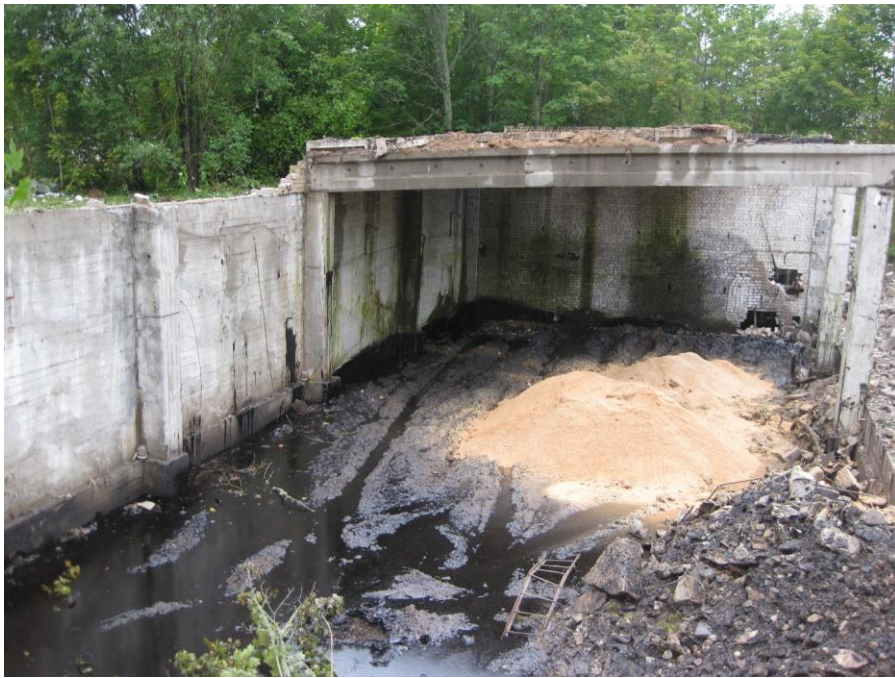
**Foto 13 Saepuru sissevedu mahutihoone põrandal oleva püdelate masuudijäätmete kokku korjamiseks**

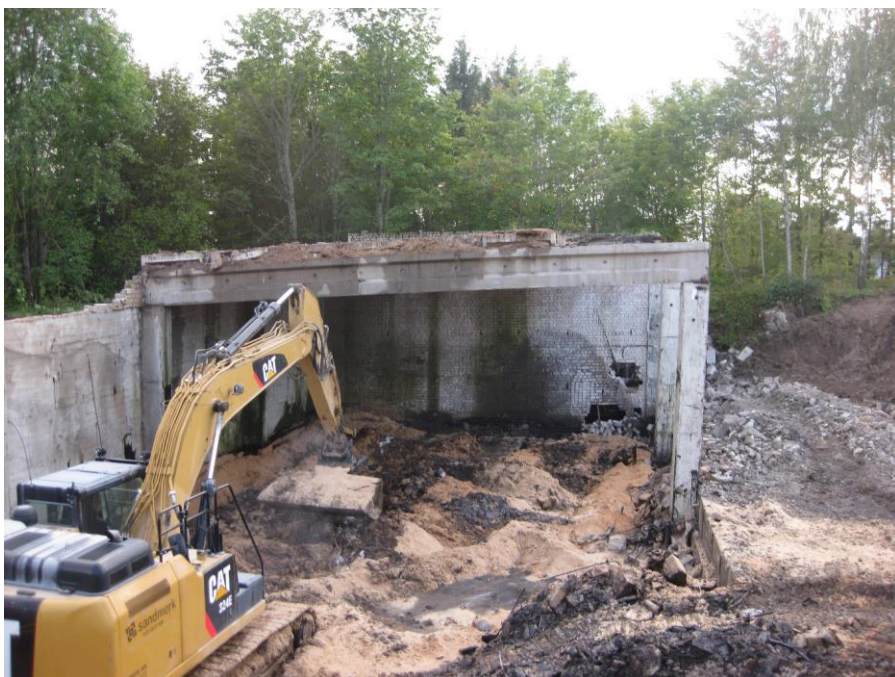
**Foto 14 Mahutihoone põranda puhastamine**

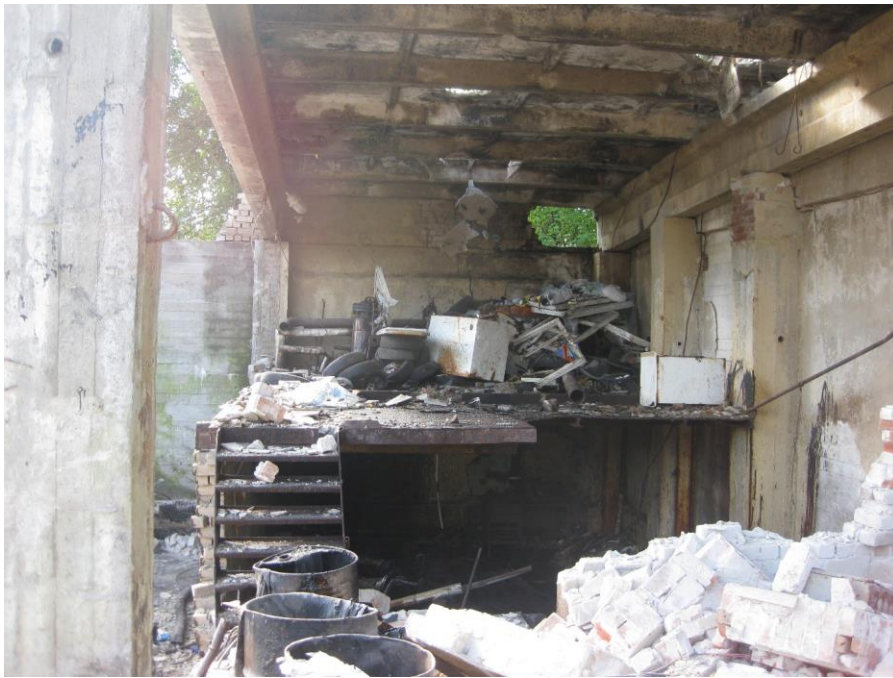
**Foto 15 segaolmejjäätmed mahutihoone põhjapoolses osas**

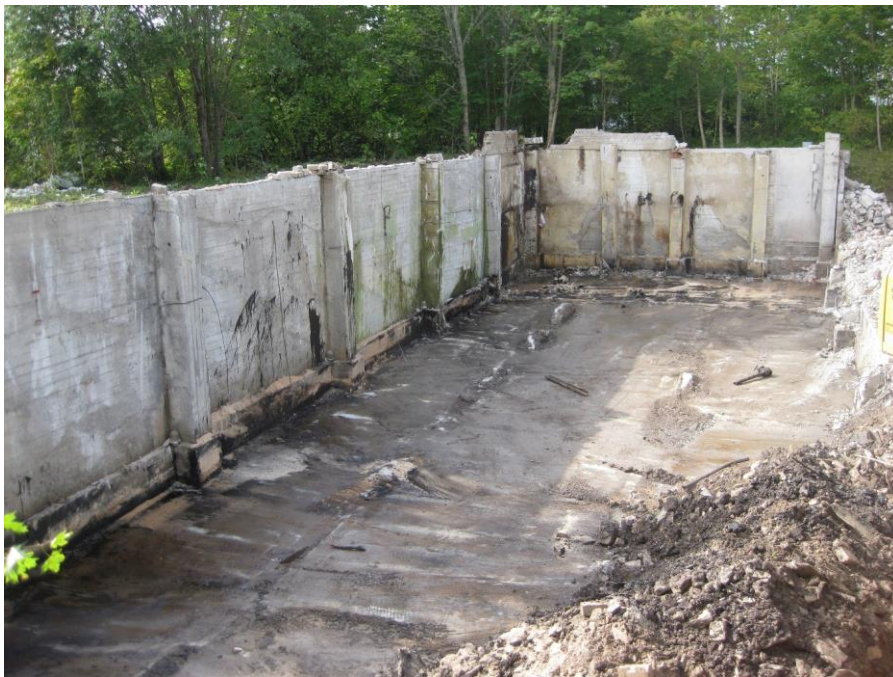
**Foto 16 Puhastatud põhjaga mahutihoone**

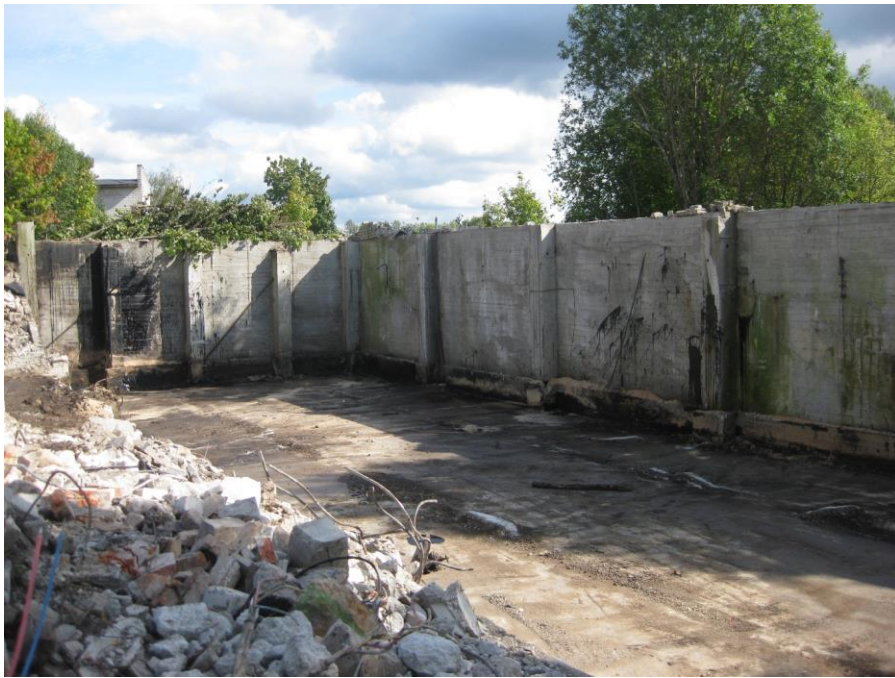
**Foto 17 Puhastatud põhjaga mahutihoone**

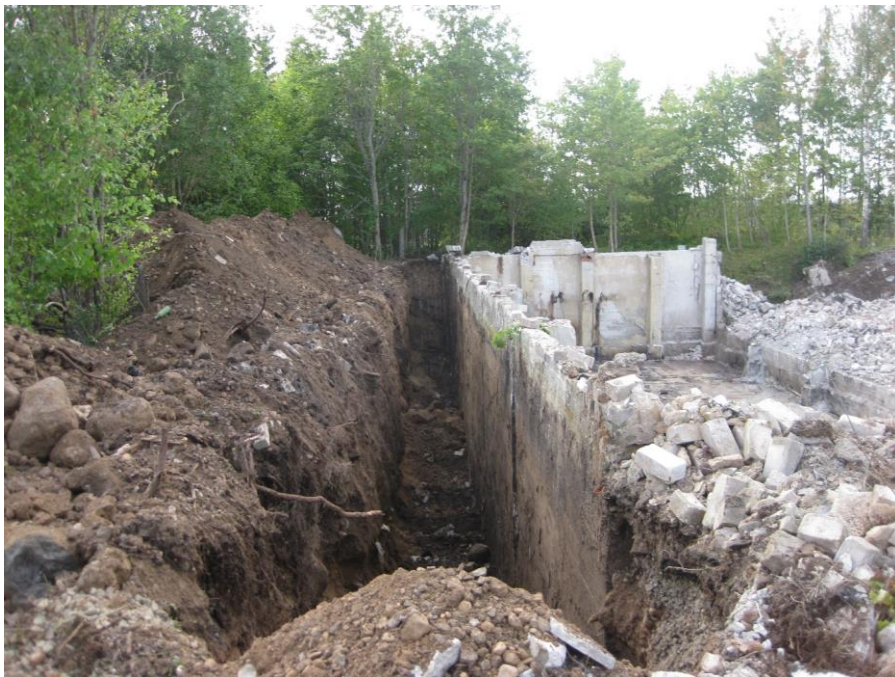
**Foto 18 Tagaseina varingu vältimiseks rajatud kaevise nõlv**

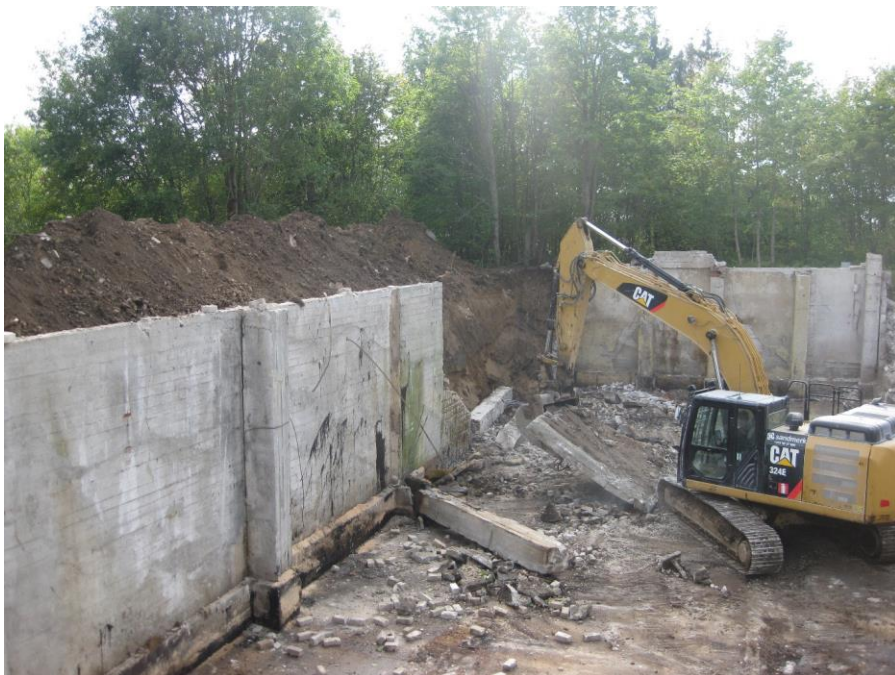
**Foto 19 Mahutihoone tagaseina eemaldamine**

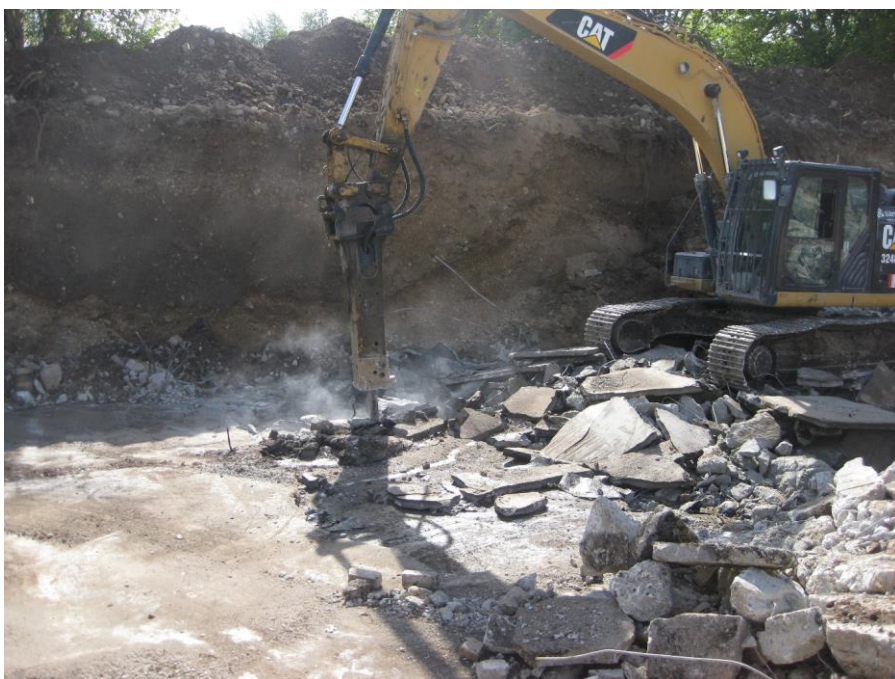
Puhas põrand oli terve, ilma kahjustusteta. Põranda avamisel (esimese sissekaeve käigus) tõdeti, et tegemist on kahekordse isolatsiooniga ja kessooniga ehitisega: vundament koosnes ca 20 cm betoonkihist, ruberoidikiht, vettpidav kilekiht, ruberoidikiht täiendav ca 5 cm betoonkiht. Selline konstruktsioon ulatus kuni 0,5 m kõrgusele seintele, st oli moodustatud kessoon, millega välditi masuudijääkide sattumine ehitise alla.

Pärast põranda eemaldamist ei tuvastatud visuaalseid märke reostusest ja töö käigus ei leitud pragunenud põrandat. Reostusuuringu käigus hoone väljast leitud mõningane reostus oli ilmselt tingitud lohakast laadimistööst, mille käigus võis masuuti sattuda pinnasesse.

**Foto 20 Masuudihoone põranda eemaldamine**

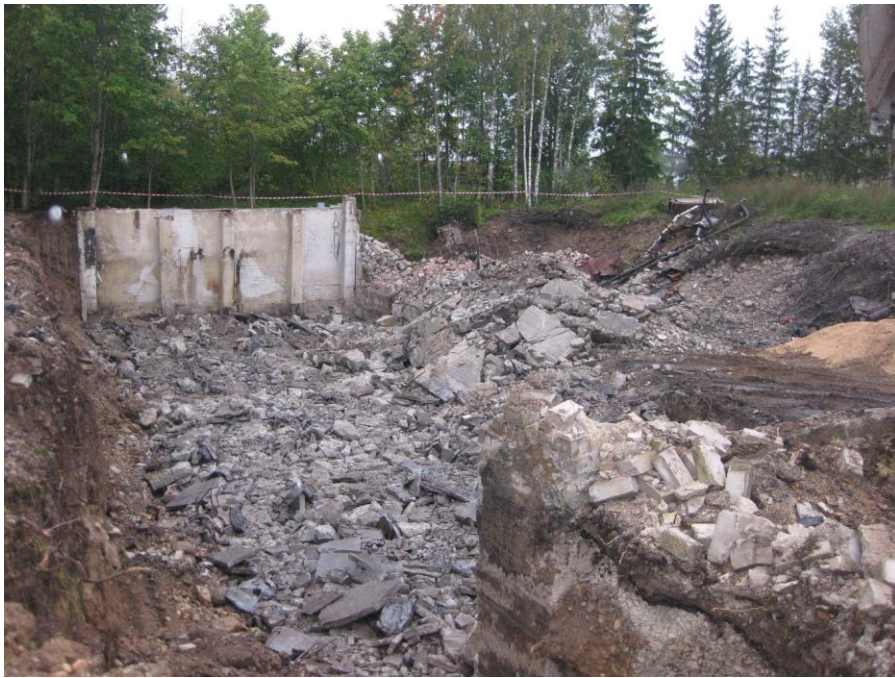
**Foto 21 Purustatud põrand**

Purustatud betoon kasutati objektile sissesõidutee rajamiseks ja selle tugevdamiseks.

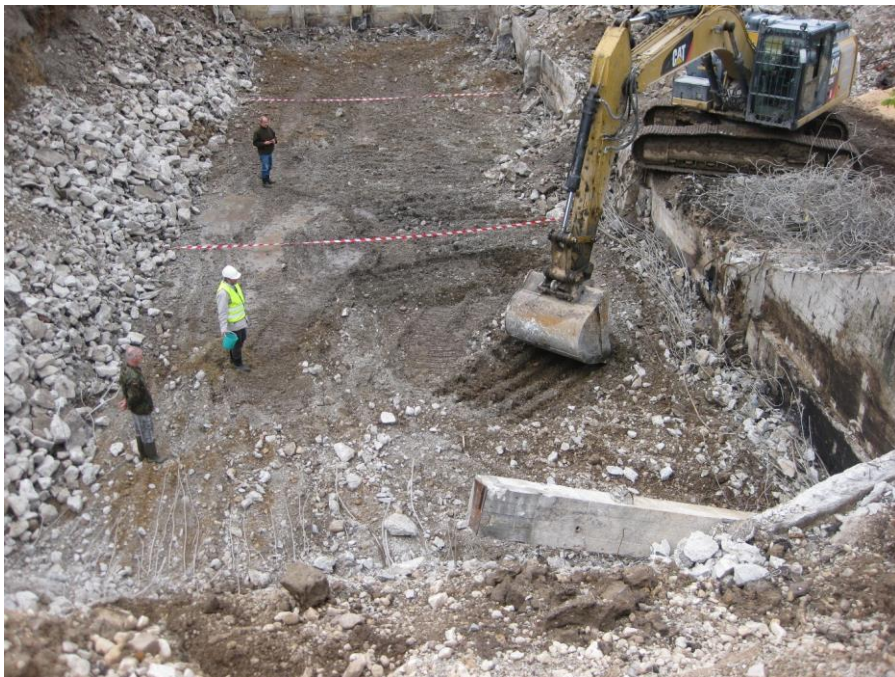
Ühegi analüüsitud saasteaine osas kehtestatud piirväärtusi ei ületata.

**Foto 22 Pinnaseproovide võtmine. Põhi on jagatud kolmeks sektsiooniks.**

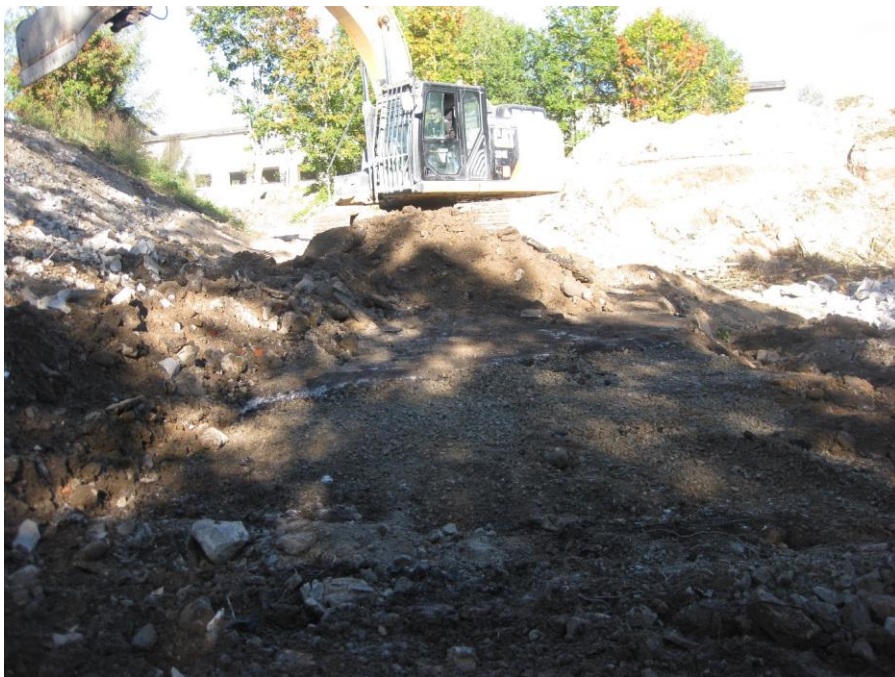
**Foto 23 Mahutihoone ees oleva reostunud pinnase eemaldamine**

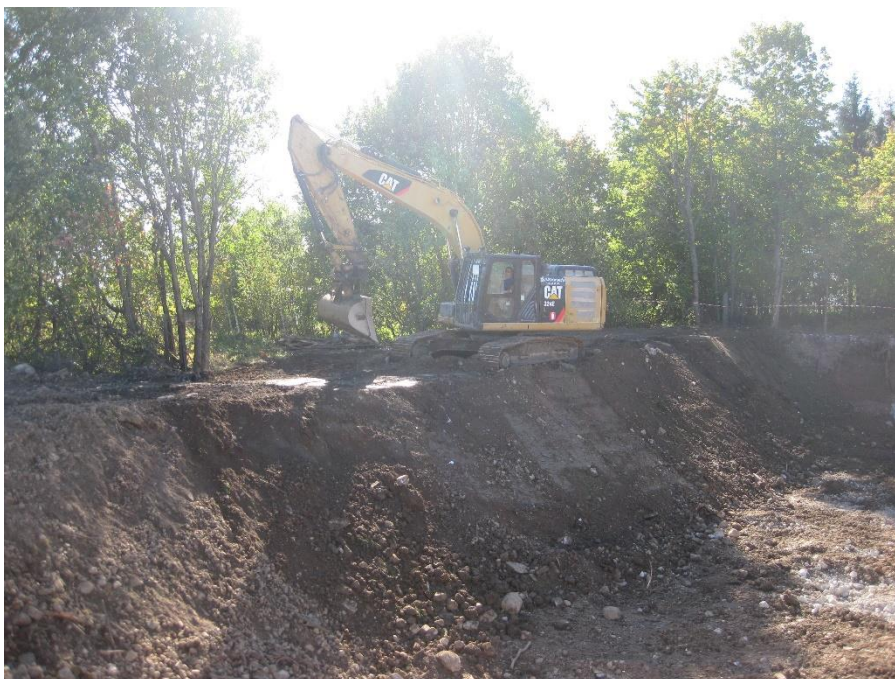
**Foto 24 Vertikaalplaneerimine ja nõlvuste loomine**

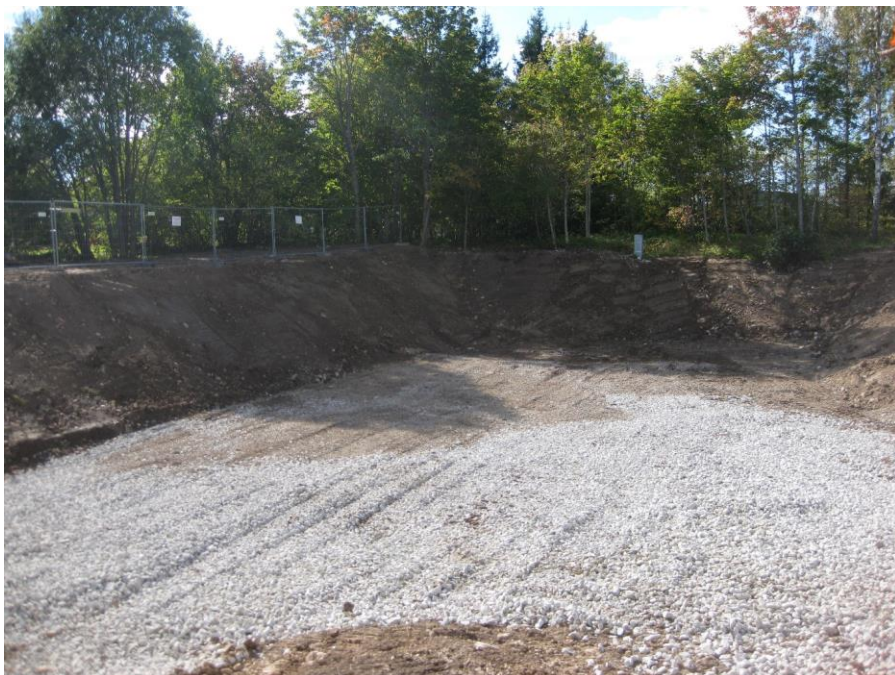
**Foto 25 Valmis objekt**

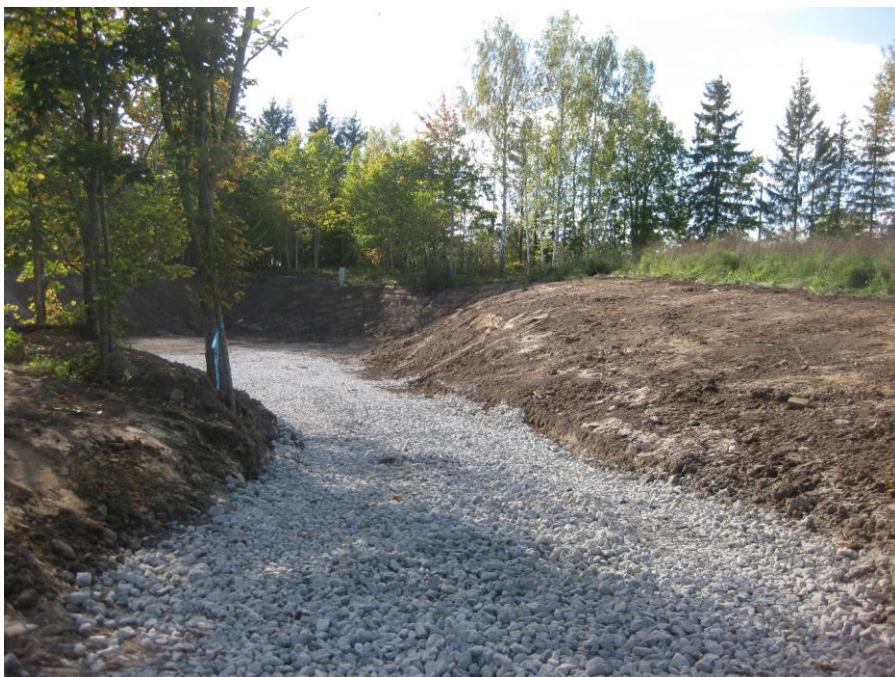
**Foto 26 Sissesõidutee objektile**
