## Kose vallas, Sae külas, Kiisa väetiseküüni jääkreostuse likvideerimine

Tellija: Keskkonnainspeksioon  
Reg. kood 70003106  
Kopli 76  
Tallinn 10416  
e-post: valve@kki.ee

Töövõtja: AS EcoPro  
Reg.kood 10006742  
Pärnu mnt 141  
Tallinn 11314  
e-post: ecopro@ecopro.ee

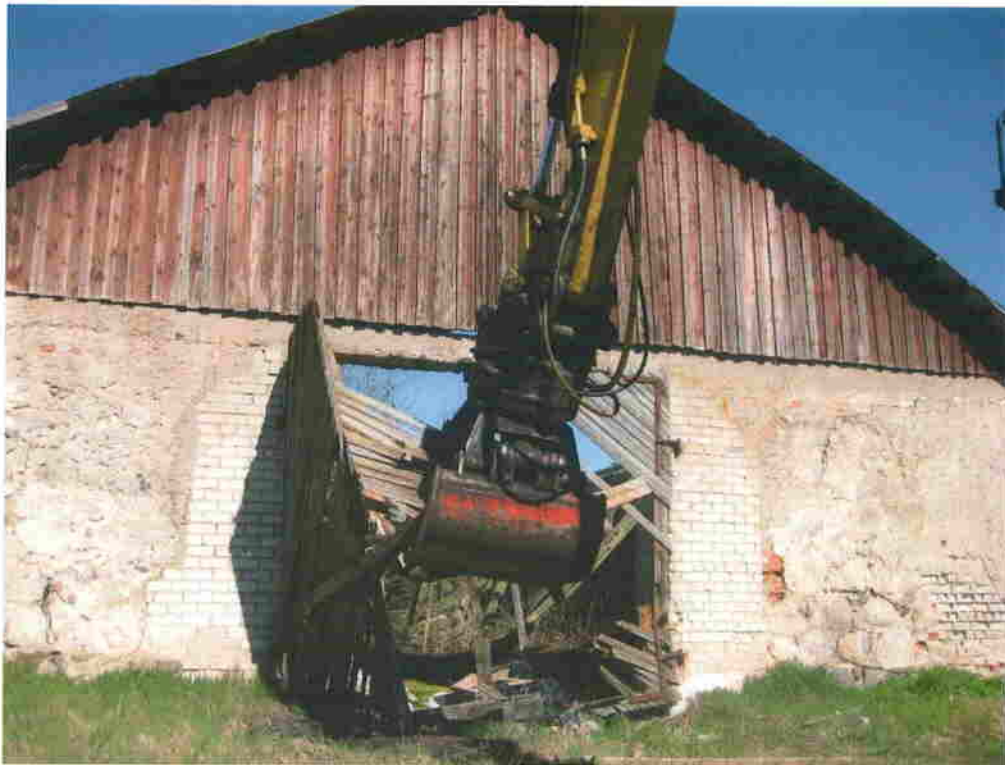
Foto 1 Hoone puitkonstruktsioonide lammutamine haaratskopaga

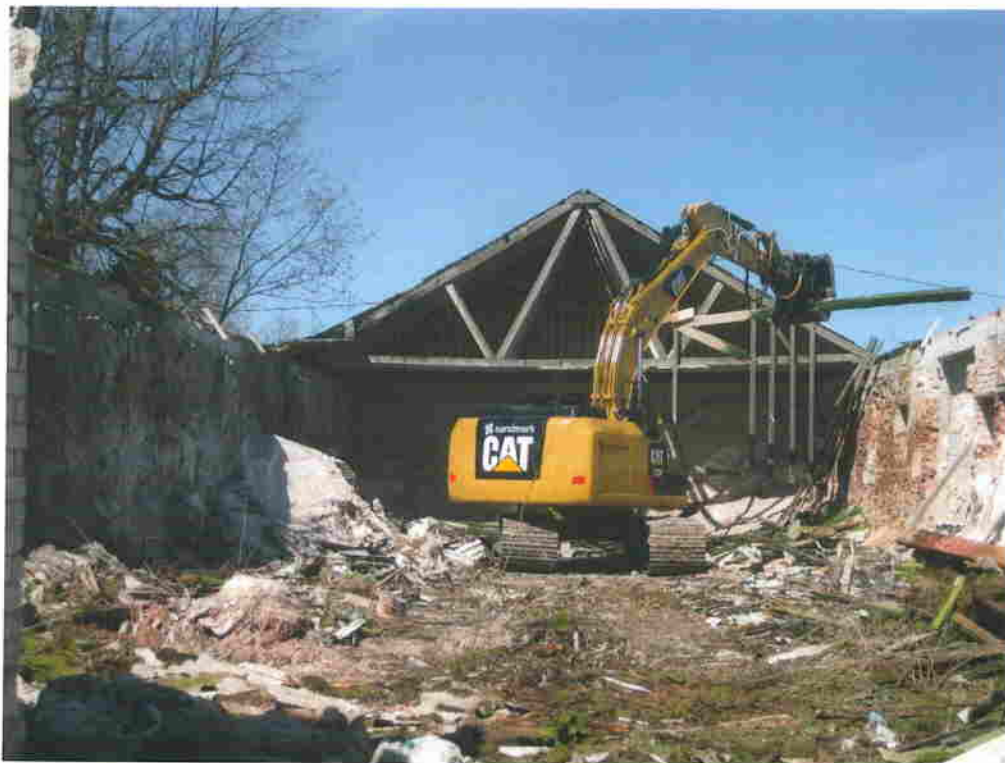
Foto 2 Hoone puitkonstruktsioonide lammutamine haaratskopaga

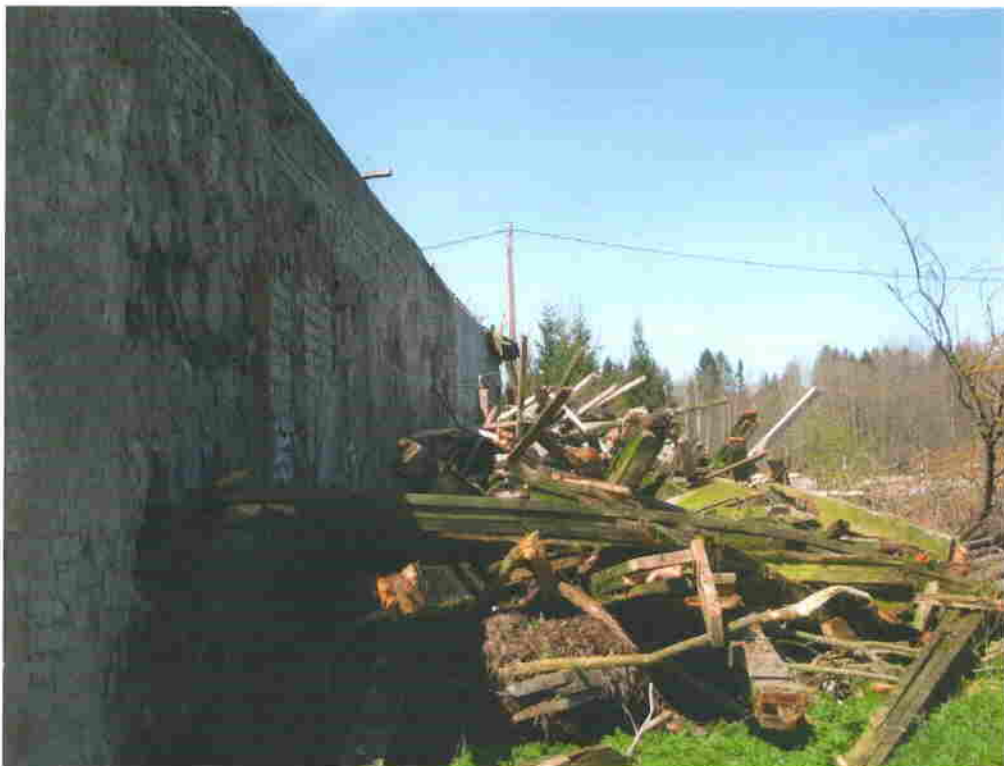
Foto 3 Eraldi ladustatud puit.

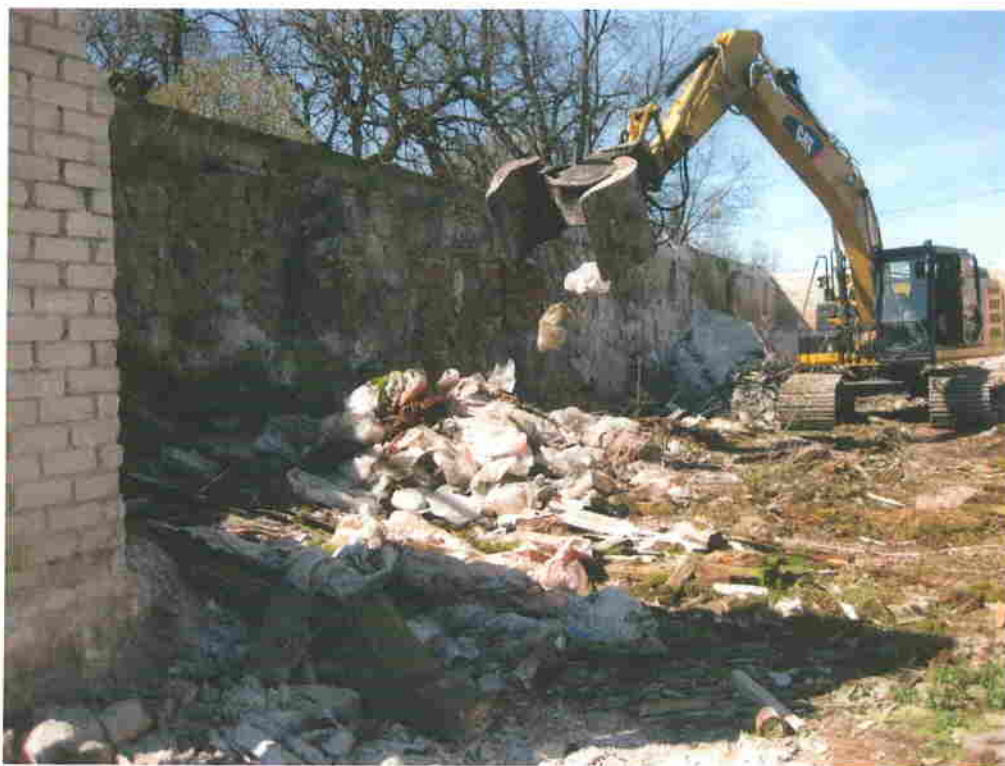
Foto 4 Tühjade ja purunenud väetisekottide eraldamine üldisest prügist.

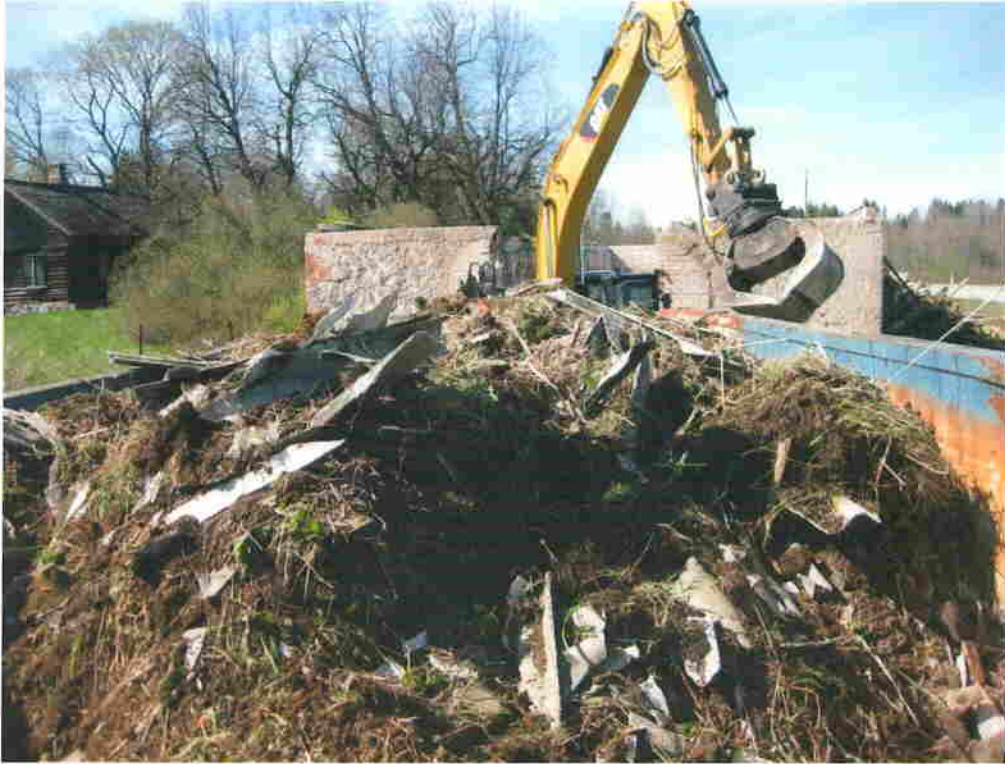
Foto 5 Eraldatud eterniit.

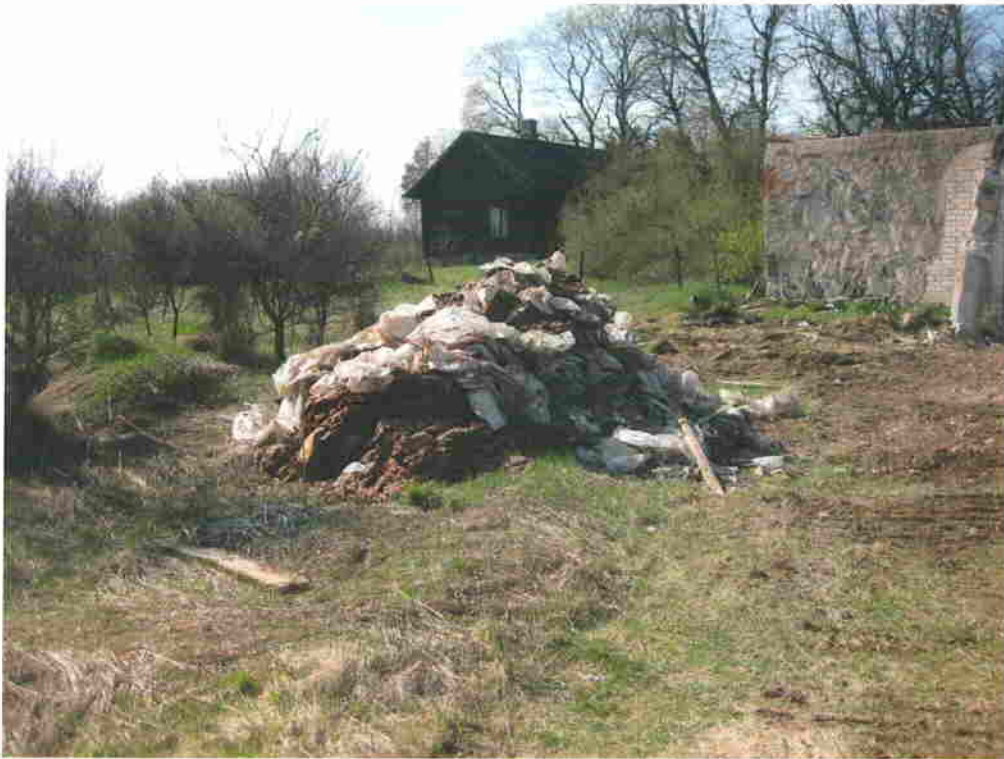
Foto 6 Eraldatud tühjad väetisekotid.

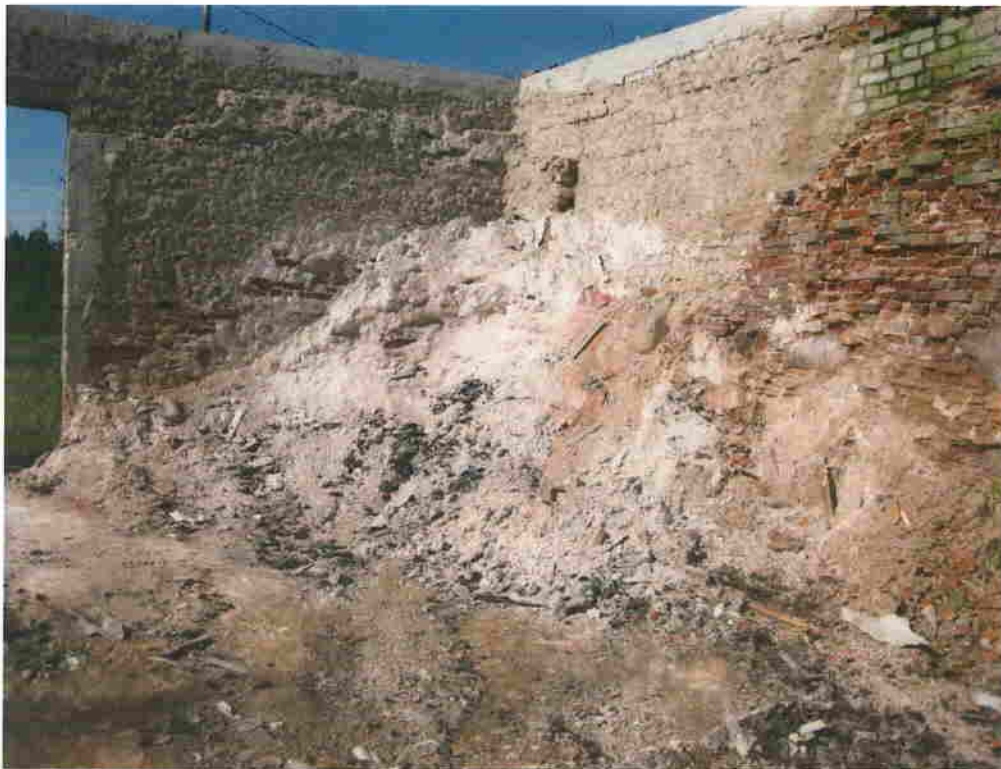
Foto 7 Kokku korjatav pinnase-väetise segu.

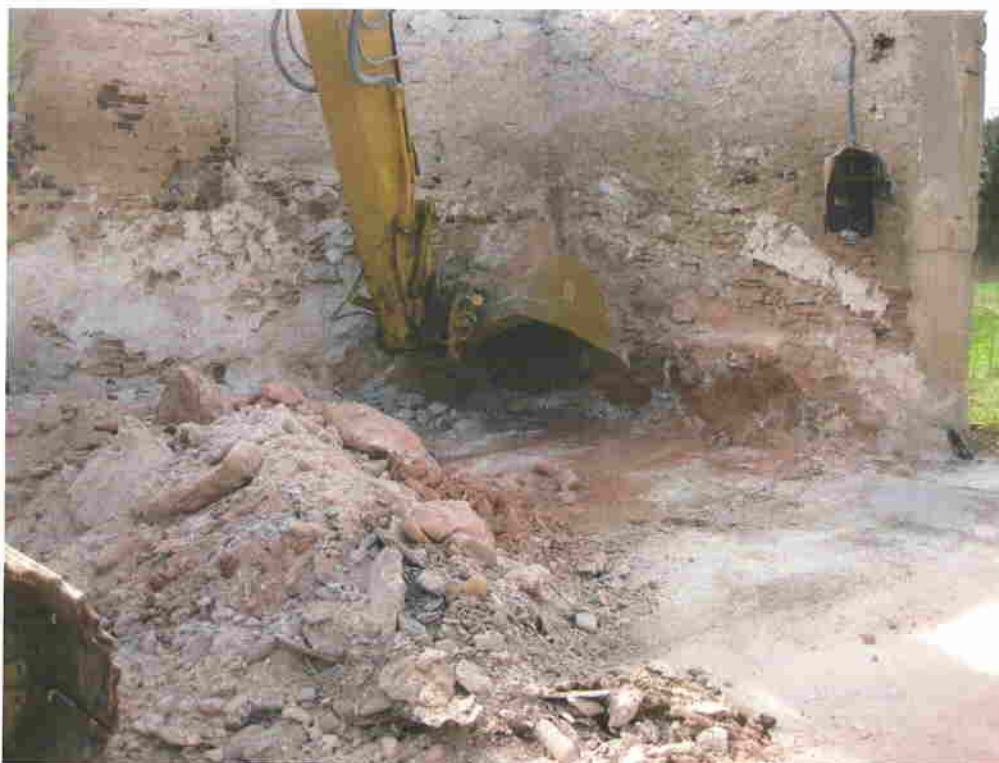
Foto 8 Pinnase-väetise segu kokkukorjamine.

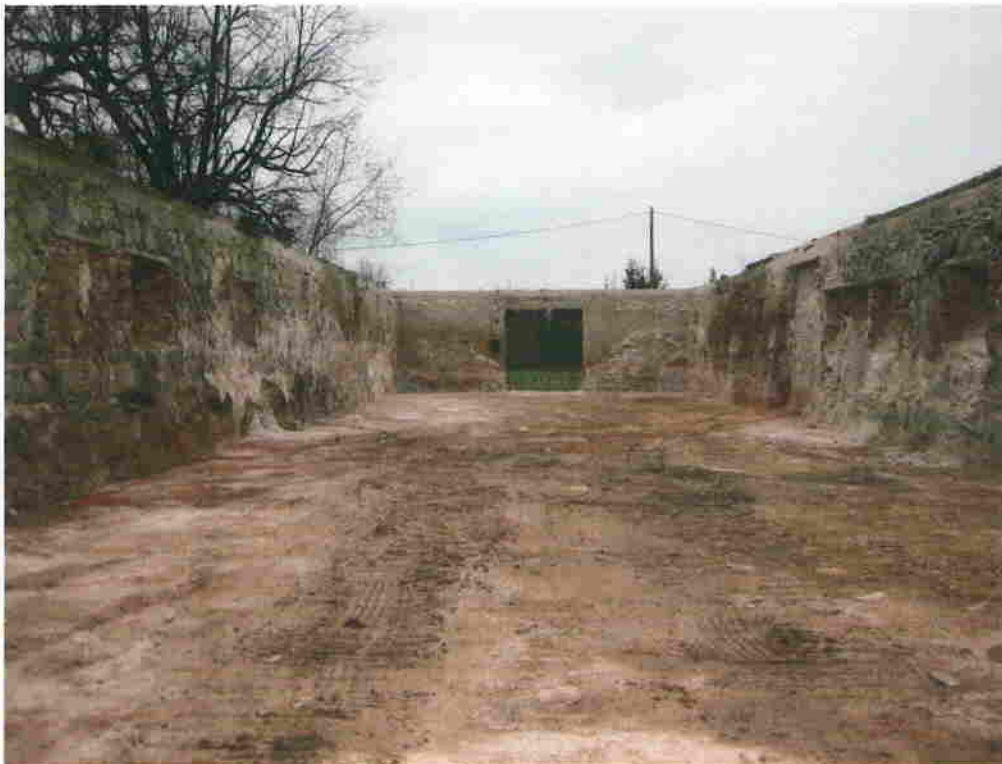
Foto 9 Puhastatud hoone.

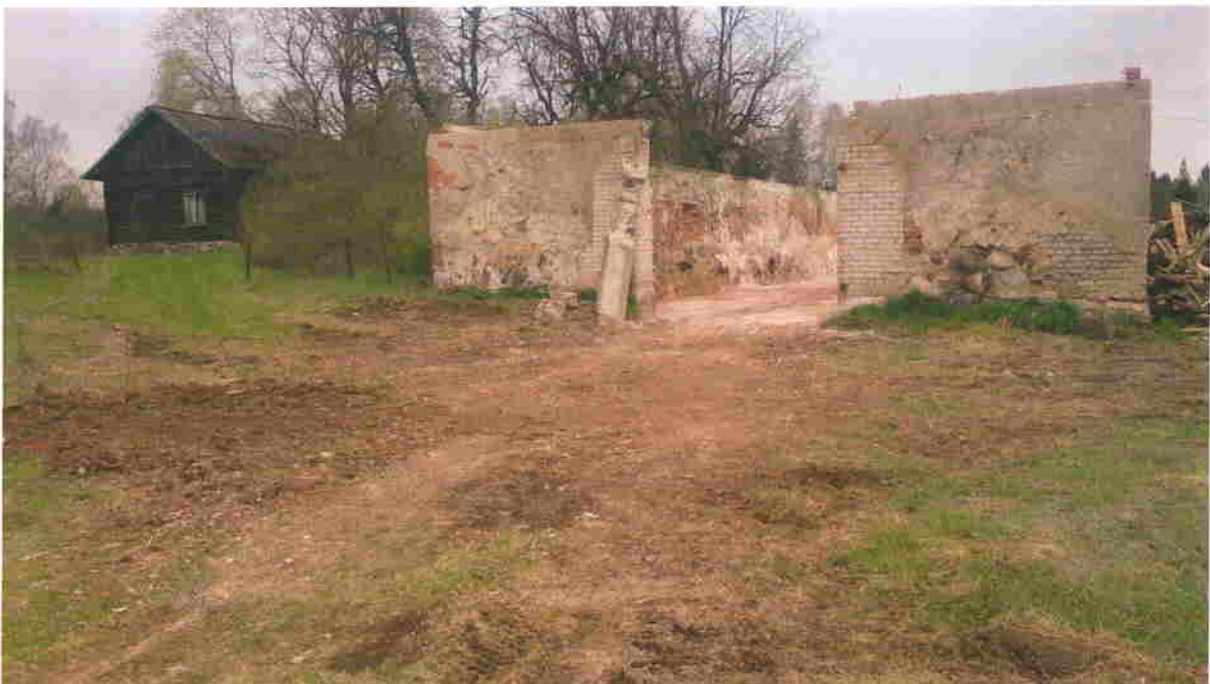
Foto 10 Puhastatud hoone.

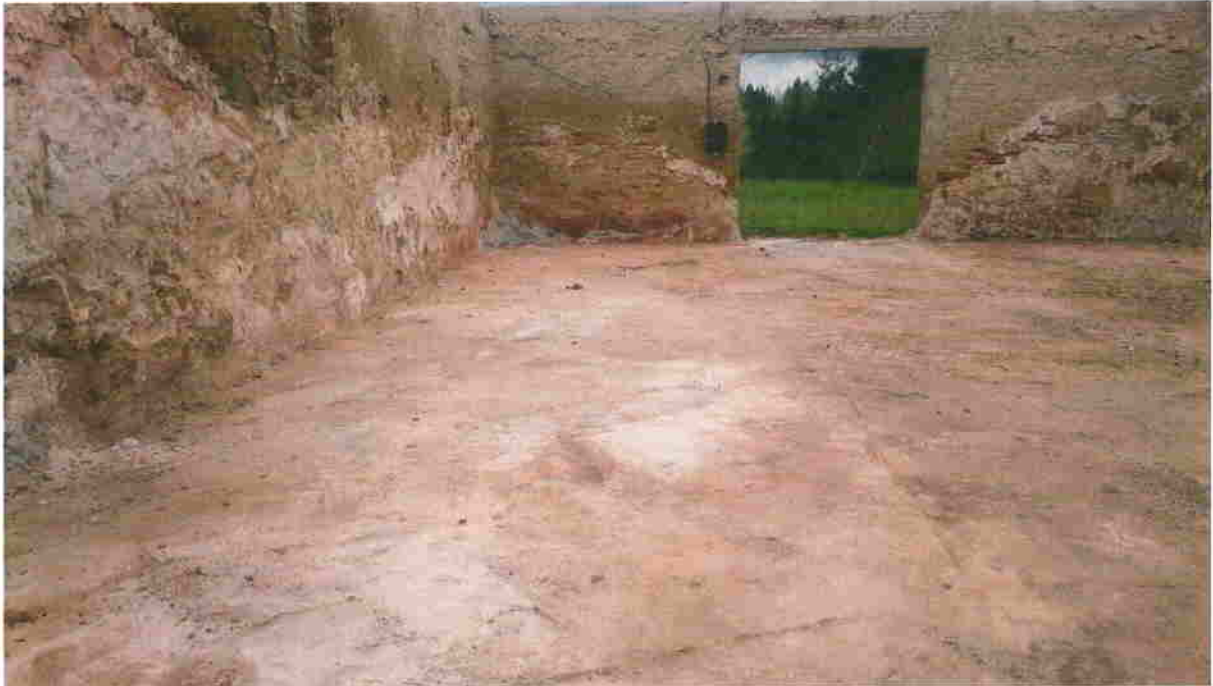
Foto 11 Puhastatud hoone.

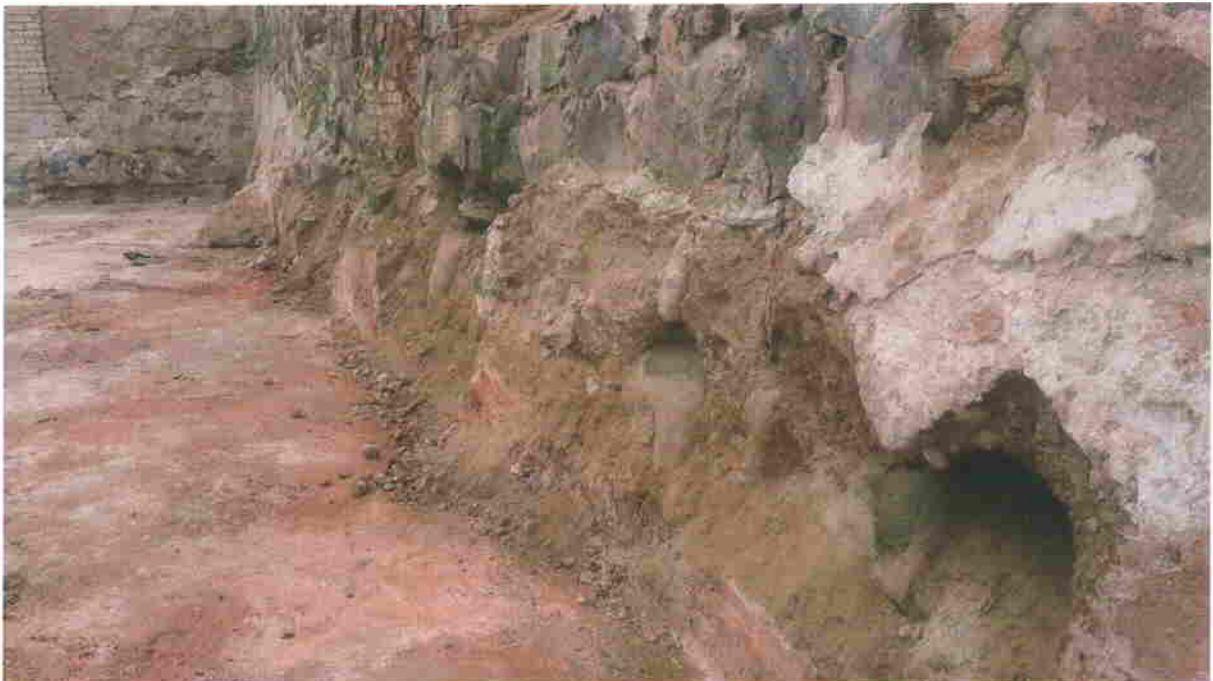
Foto 12 Puhastatud hoone.

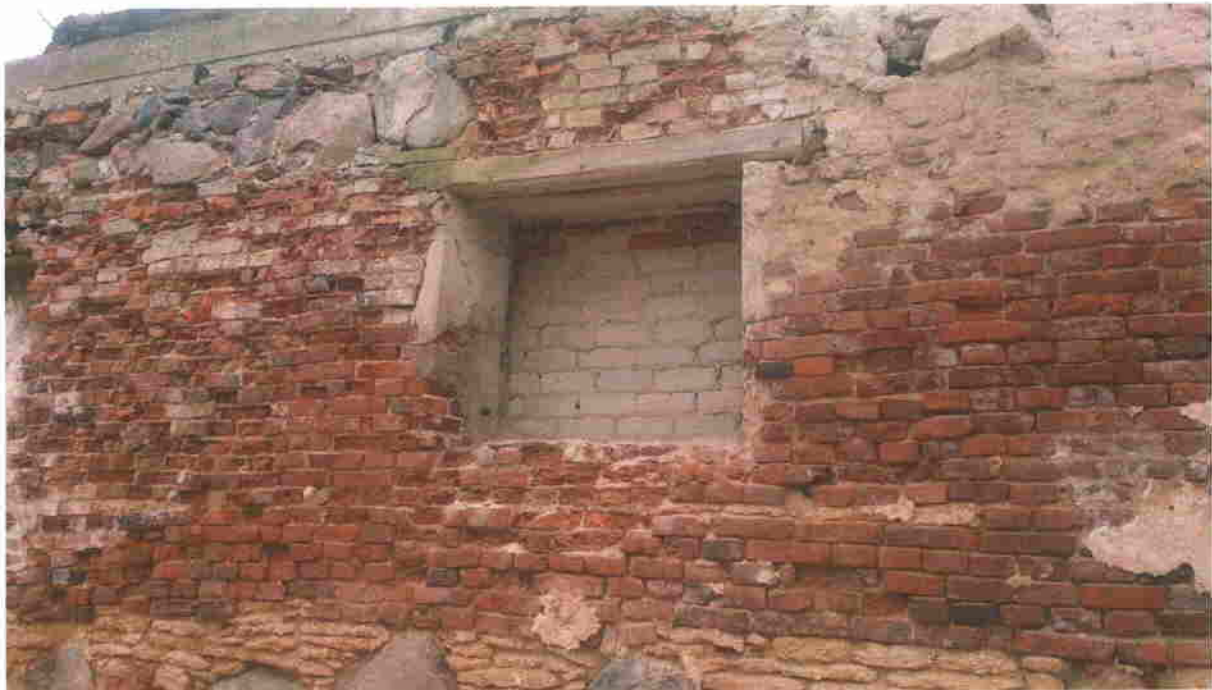
Foto 13 Puhastatud hoone.

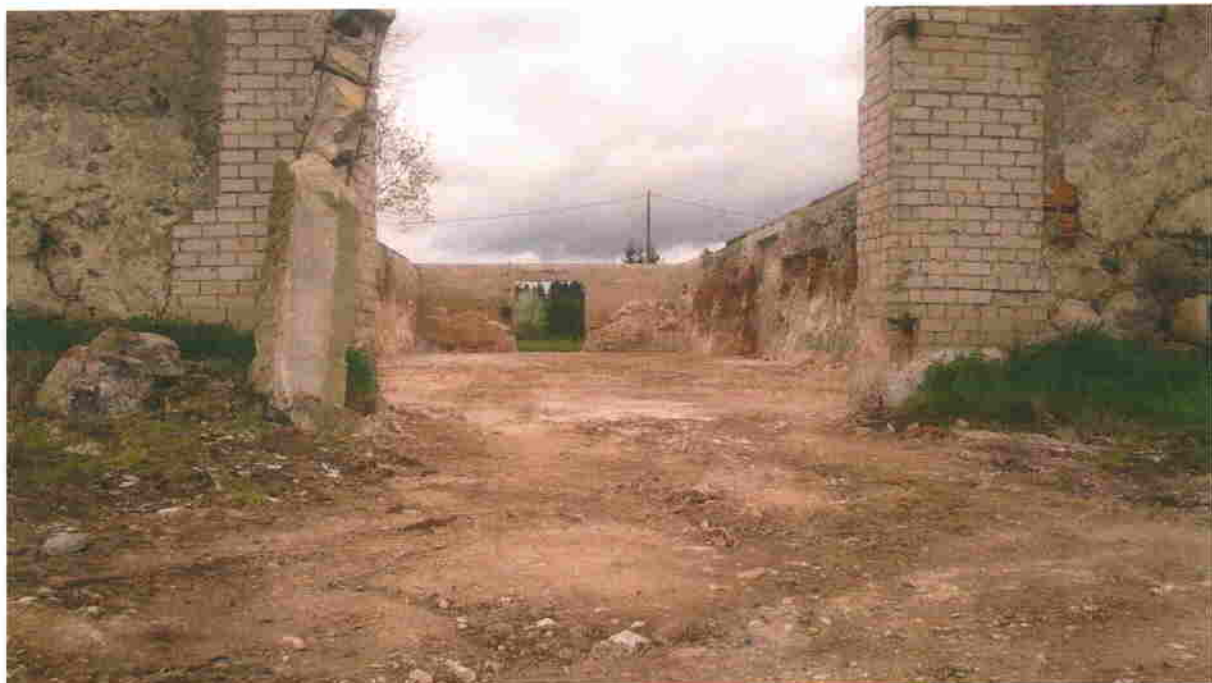
Foto 14 Puhastatud hoone.
