**Paldiski mnt 78 (katastritunnus 78406:601:0072),  
Paldiski mnt 78a (katastritunnus 78406:601:0075),  
Paldiski mnt 78b (katastritunnus 78406:601:0073),  
Riigimaa 104 (katastritunnus 78406:601:0023)  
REOSTUSUURING**

**Töö nimetus / projekt:**  
Paldiski mnt 78, Paldiski mnt 78a, Paldiski mnt 78b, Riigimaa 104 reostusuuring

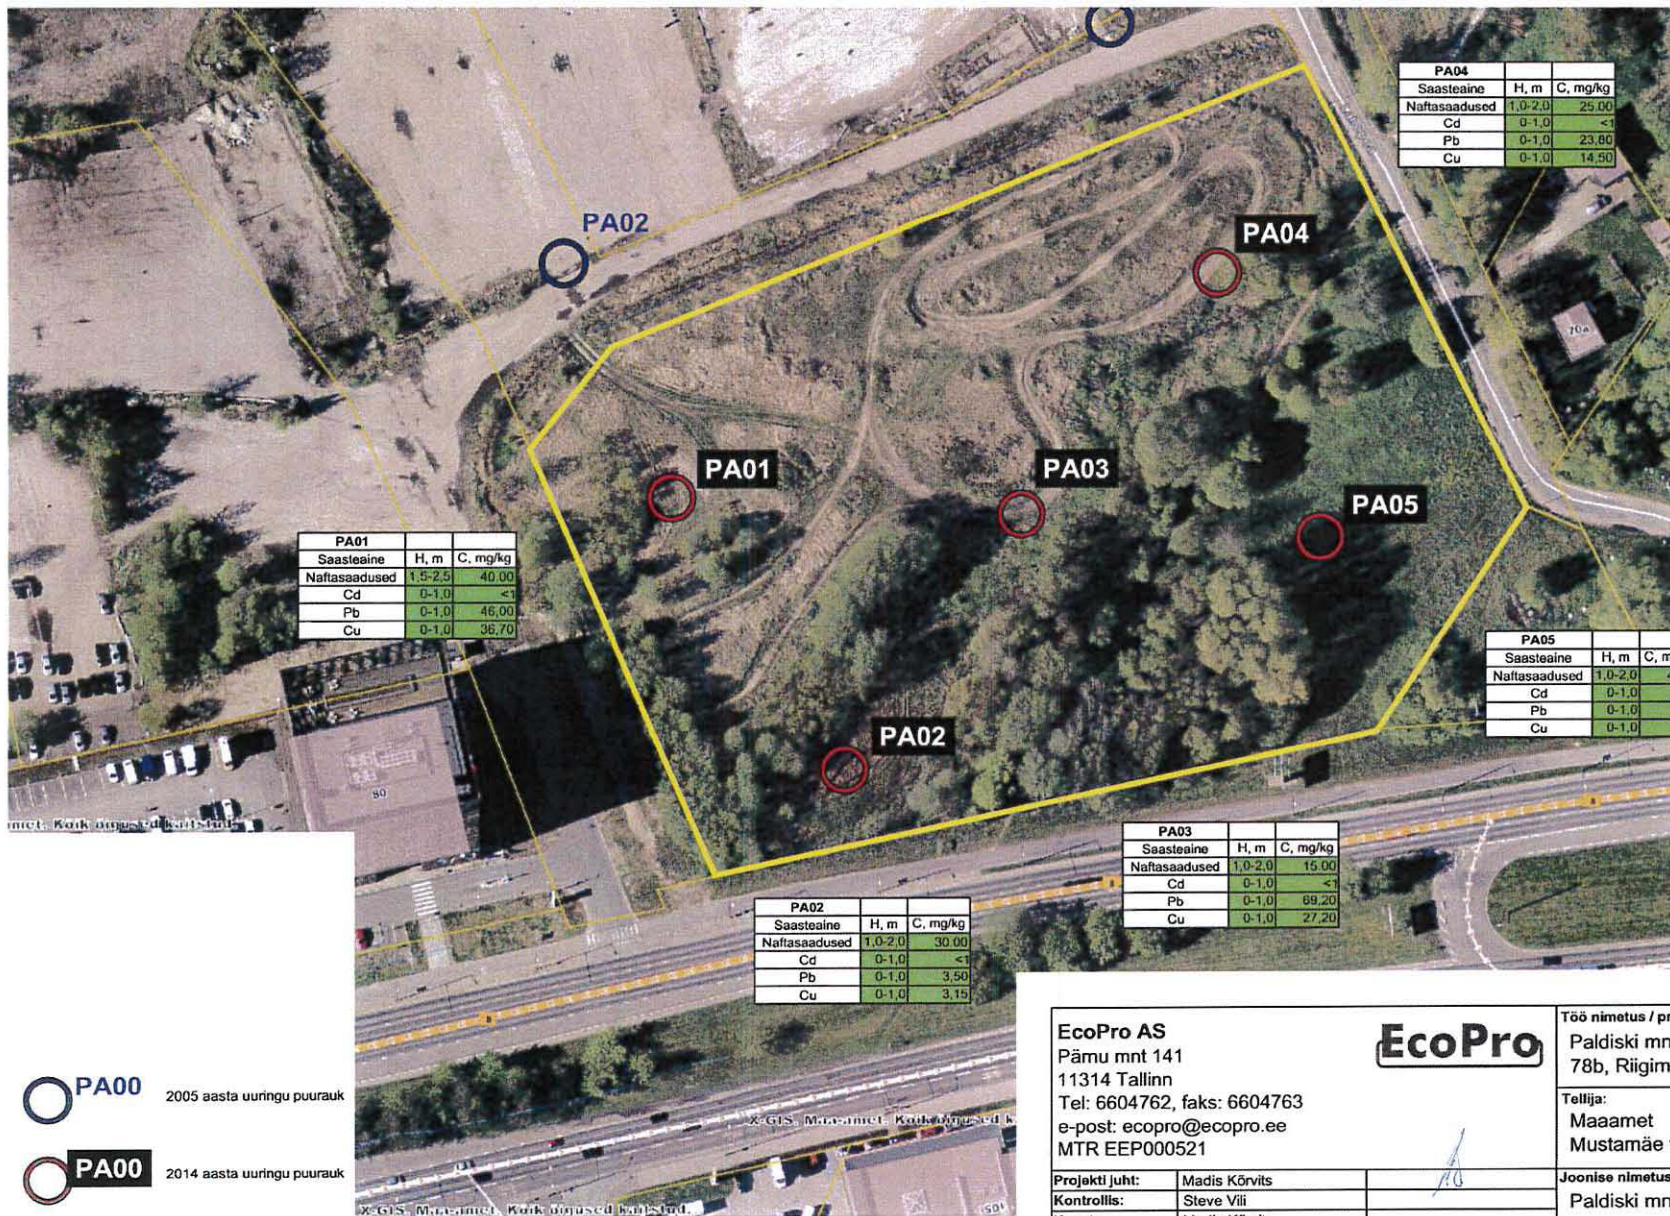
Joonise nimetus:  
Paldiski mnt 78 uuringupunktid

PA1-PA5 jäävad Paldiski mnt 78 kinnistule. Visuaalselt on kinnistu ebaühtlase kõrgusega, seda läbib kõrgepingeliin, seal asub ka puurkaev PRK0000549. Kinnistul on rajatud (mitteametlik) krossirada. Ilmselt puurkaevu ja kõrgepingeliini olemasolu tõttu ei ole kinnistut kasutatud täitepinnase ladustamiseks või lumesulatusplatsina.

Pinnase proovides ei ületata analüüsitud ainetele kehtestatud elumumaa piirarve.

Analüüsitulemuste alusel võib öelda, et Paldiski mnt 78 kinnistul ei esine pinnasereostust.

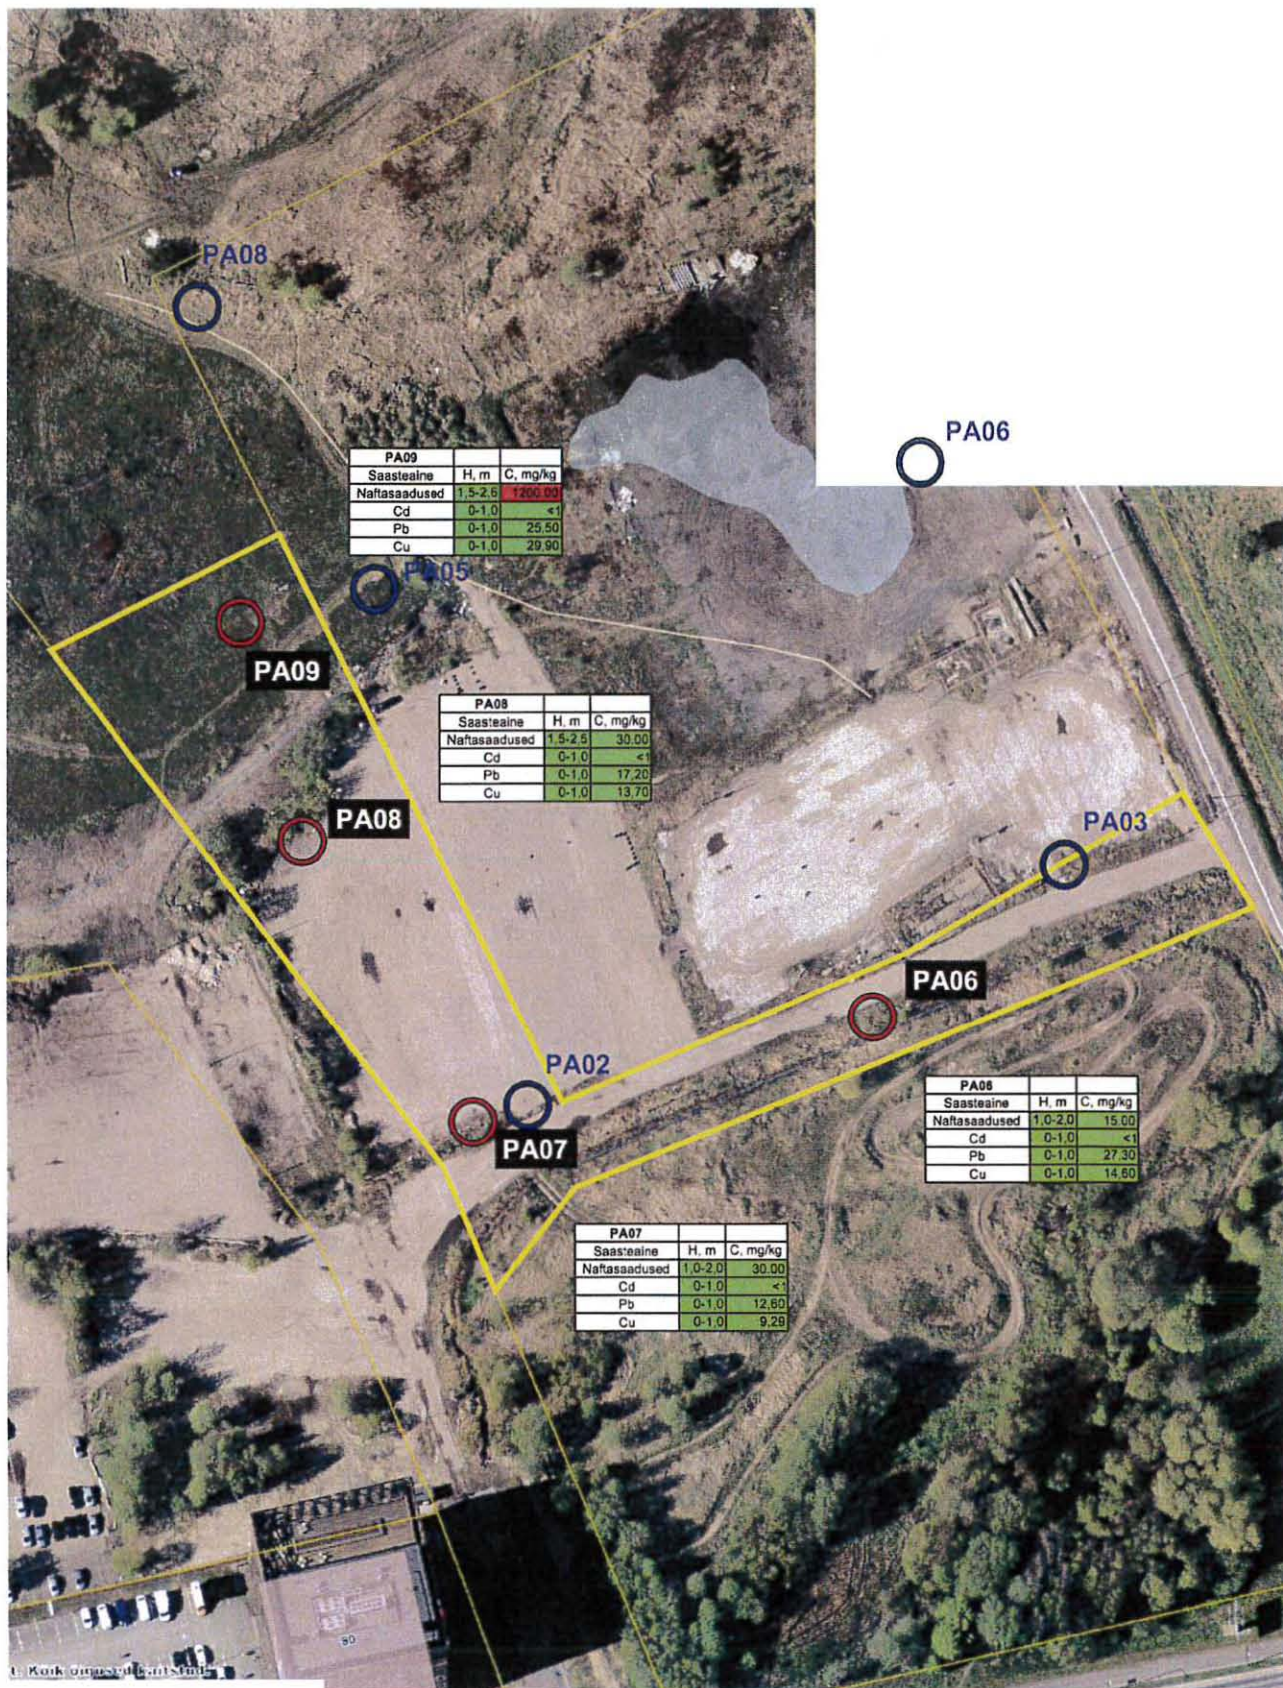
Joonise nimetus:  
Paldiski mnt 78a uuringupunktid

PA6, PA7, PA8 jäävad Paldiski mnt 78A asfalteeritud alade piiridele. Puuraugud tehti asfaldi ja loodusliku pinnase piirile, et tuvastada võimalikku reostust, mis on lähtunud lume ladustamisest asfaldiga kaetud aladel. Pinnase proovides ei ületata analüüsitud ainetele kehtestatud piirarve.

PA9 on samuti Paldiski mnt 78A kinnistul kuid asub kinnistu põhjapoolses osas, mis on juba ca 1,5 m kõrguse täitepinnasega ala. Täitepinnas on ebaühtlane, sisaldades kive, mulda, asfaldi, klaasi, metalli, kilesid jne. Puuraugust võetud pinnase puhul jäid naftasaaduste kontsentratsioonid üle elumaa kuid alla tööstusmaa piirarvu.

Pinnasereostus on otseselt seotud kogu alale veetud täitepinnasega. See on selgelt eritav Paldiski mnt 78a puhul, kus reostus ilmneb kinnistu põhjapoolses otsas, mis on ca 1,5-2 meetri paksuselt täidetud erineva täitega – kivid, šlakk, praht, pinnas jne. Täitepinnas on puuraukudes erinev – siinkohal ei ole võimalik kindlaks teha nn jääkreostuse allikat vaid see on jaotunud ebaühtlaselt kogu ala ulatuses. Teatud koondumist saab märgata PA09 ja PA10 ümbruses, mis on kaks kõrvuti asuvat uuringupunkti. Teiste puuraukude puhul ei ole seosed nii ilmsed. Täitepinnases ei ole võimalik eristada ka erinevate täitematerjalide kihte. Need on jaotunud ebaühtlaselt, ilmselt vastavalt sellele, kuidas kogu ala minevikus täideti. Olmeprügi (puit, klaas, metall, plastik) on täitepinnases nähtav kuid mitte sorteerimisega eraldatav.

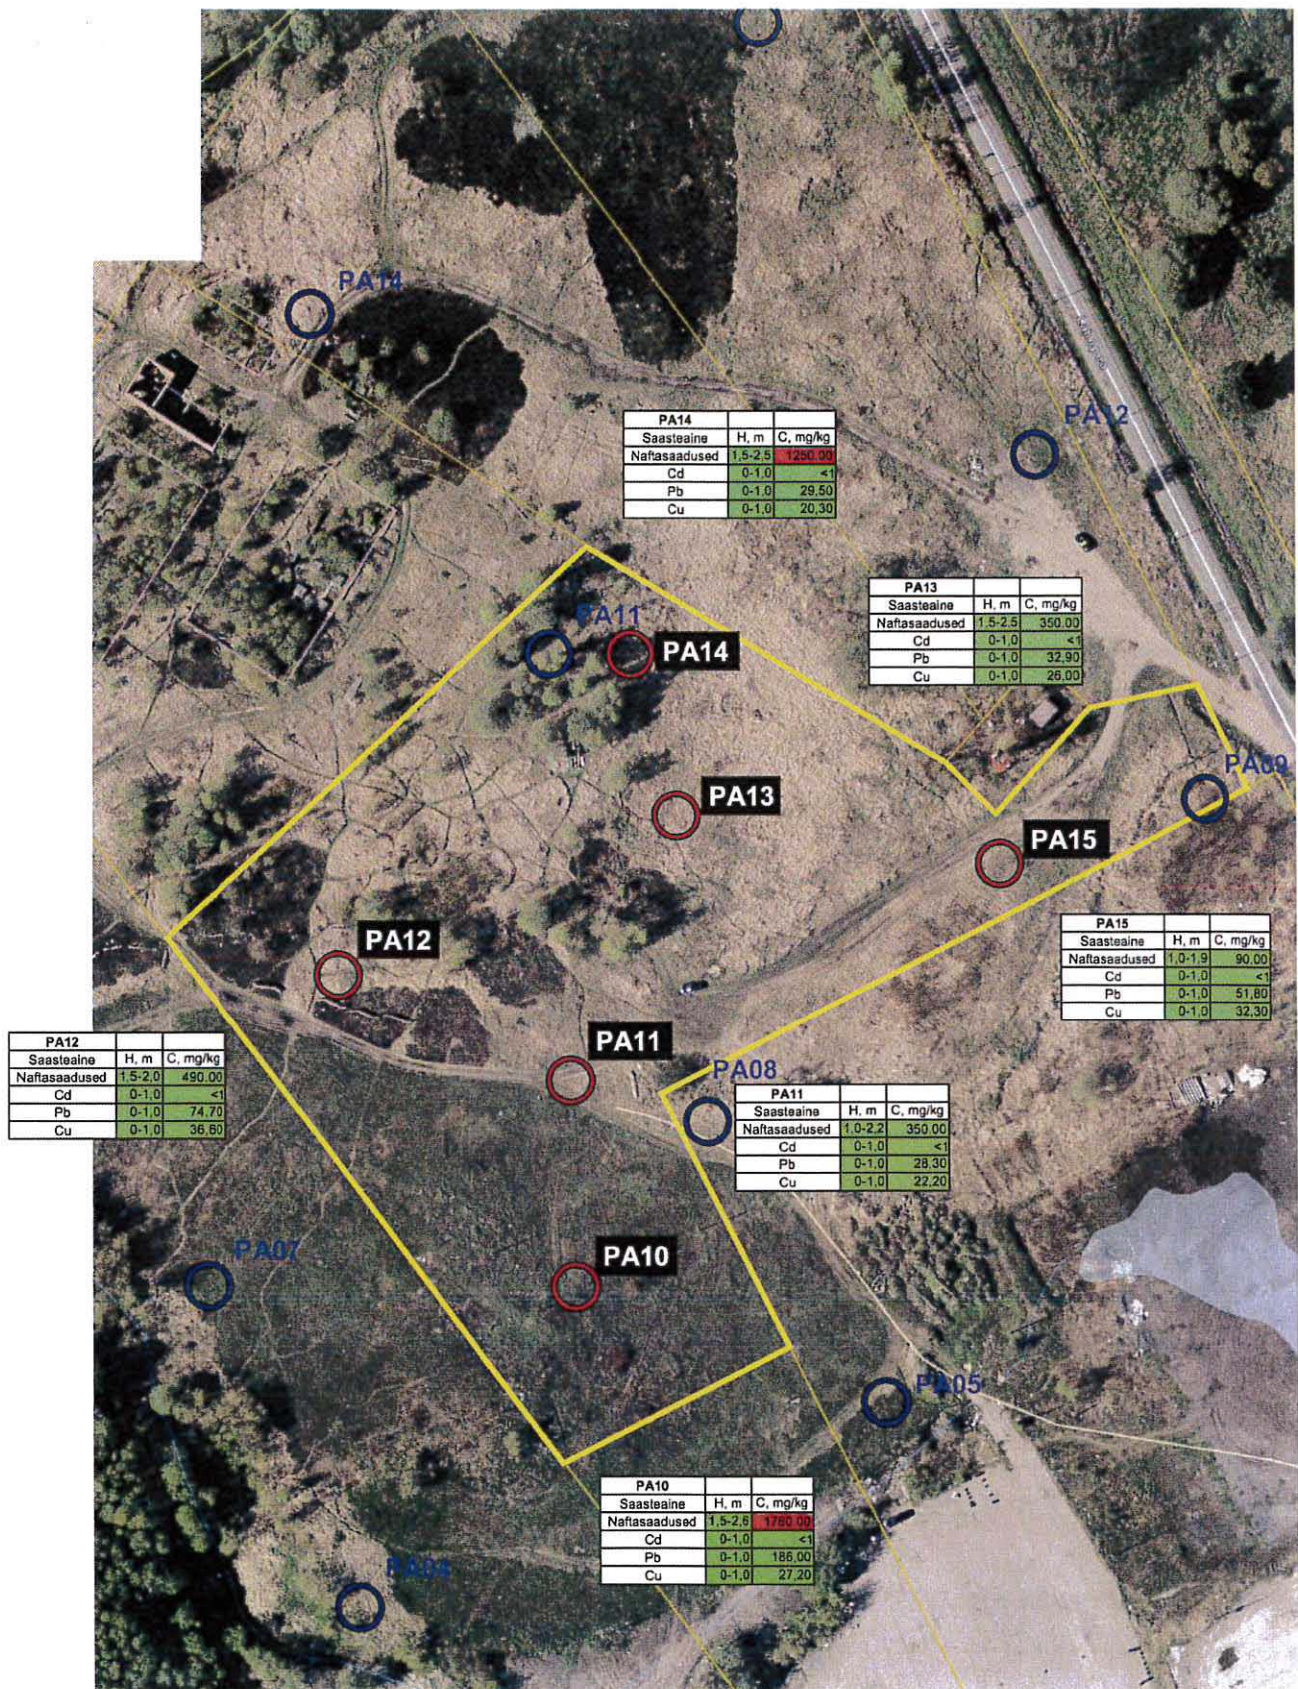
Paldiski mnt 78b uuringupunktid

PA10-PA15 on Paldiski mnt 78C kinnistul. Kinnistu asub täielikult ca 1,5 m paksusel täitepinnase kihil. Visuaalselt ja lõhna järgi on raske tuvastada naftasaadustega reostust. PA10 ja PA15 puuraukudest võetud pinnase puhul jäid naftasaaduste kontsentratsioonid üle elumaa kuid alla tööstusmaa piirarvu. Nendes puuraukudes oli tunda ka õrna naftasaadustele iseloomulikku lõhna.

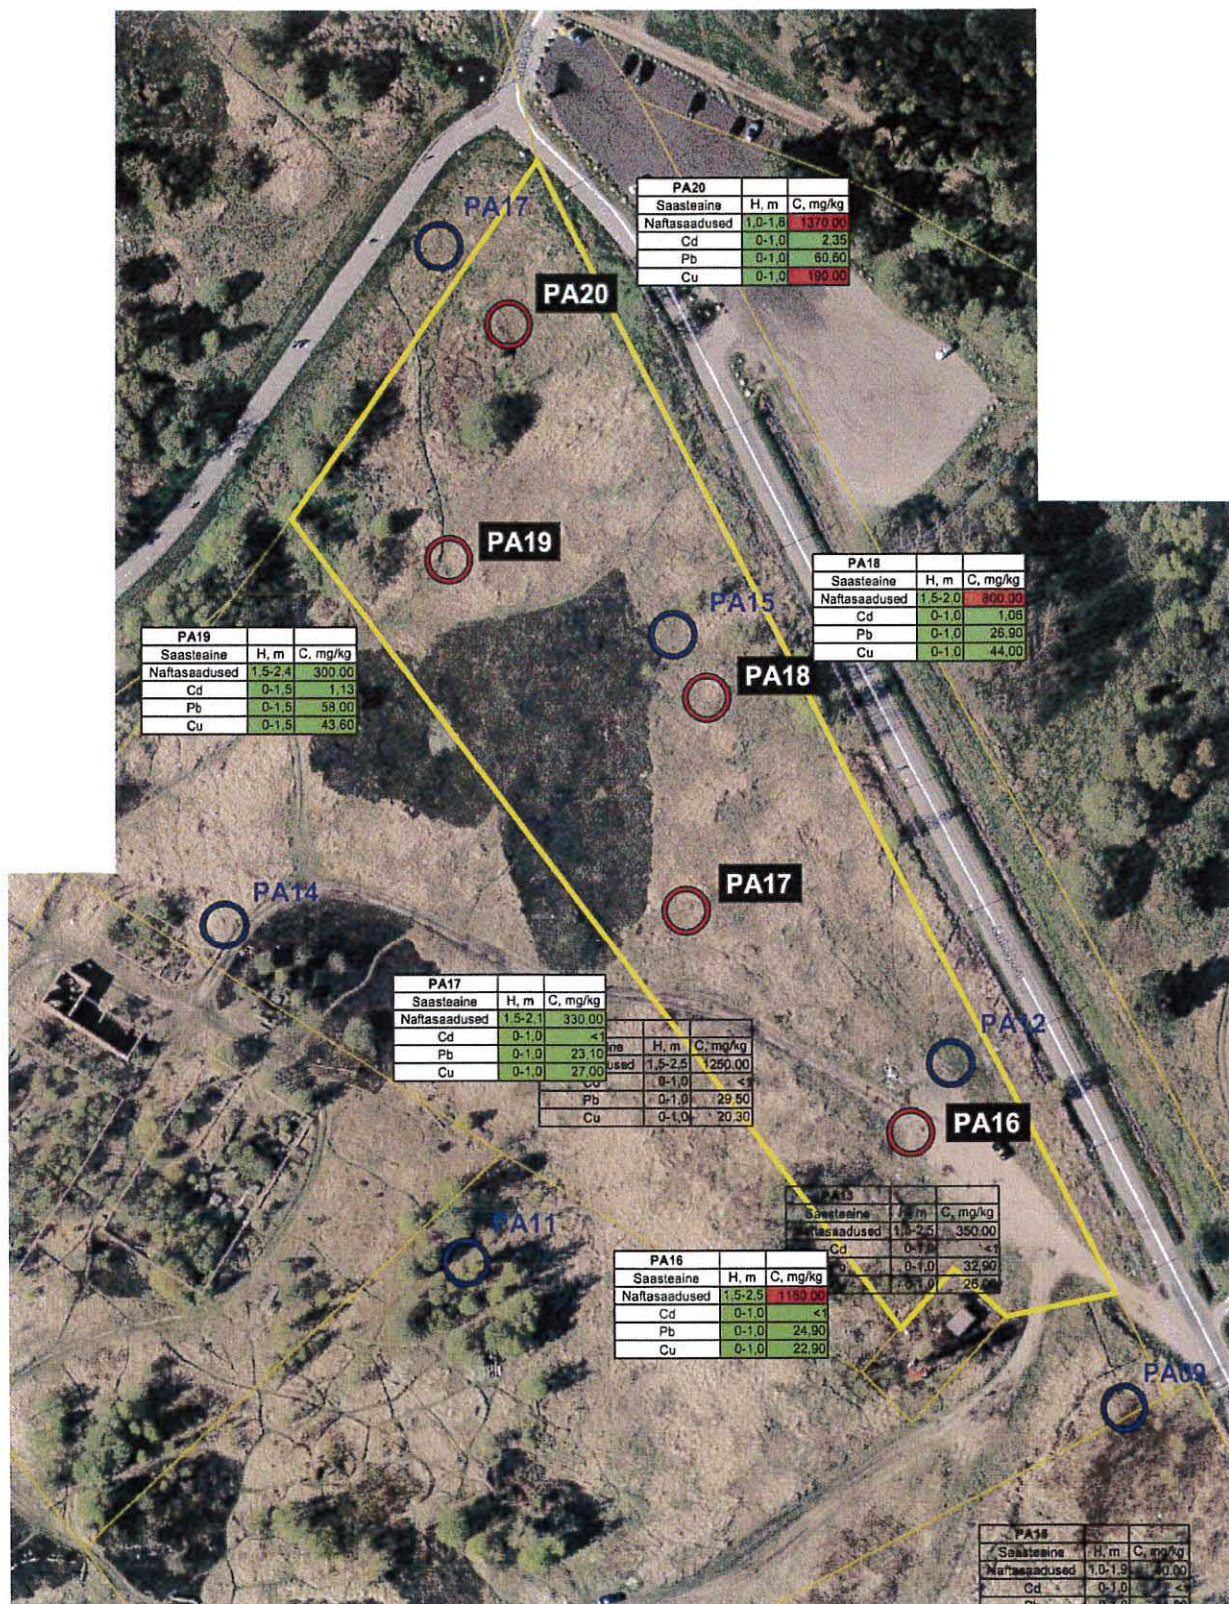
Joonise nimetus:  
Riigimaa 104 uuringupunktid

PA16-PA20 on Riigimaa 104 kinnistul. Kinnistu asub täielikult ca 1,5 m paksusel täitepinnase kihil. Visuaalselt ja lõhna järgi on raske tuvastada naftasaadustega reostust. PA16, PA18 ja PA20 puuraukudest võetud pinnase puhul jäid naftasaaduste kontsentratsioonid üle elumaa kuid alla tööstusmaa piirarvu. PA20 mõõdetud Cu kontsentratsioon on üle elumaa kuid alla tööstusmaa piirarvu. PA20 piirkonnas toimusid reostusuuringuga samaaegselt ulatuslikud kaevetööd veetrassi rekonstrueerimiseks. Pinnaseproovi tulemusi need tööd ei mõjuta, sest proovide võtmise ajal oli selgelt eristatavad looduslikud ja tehislikud pinnasekihid.

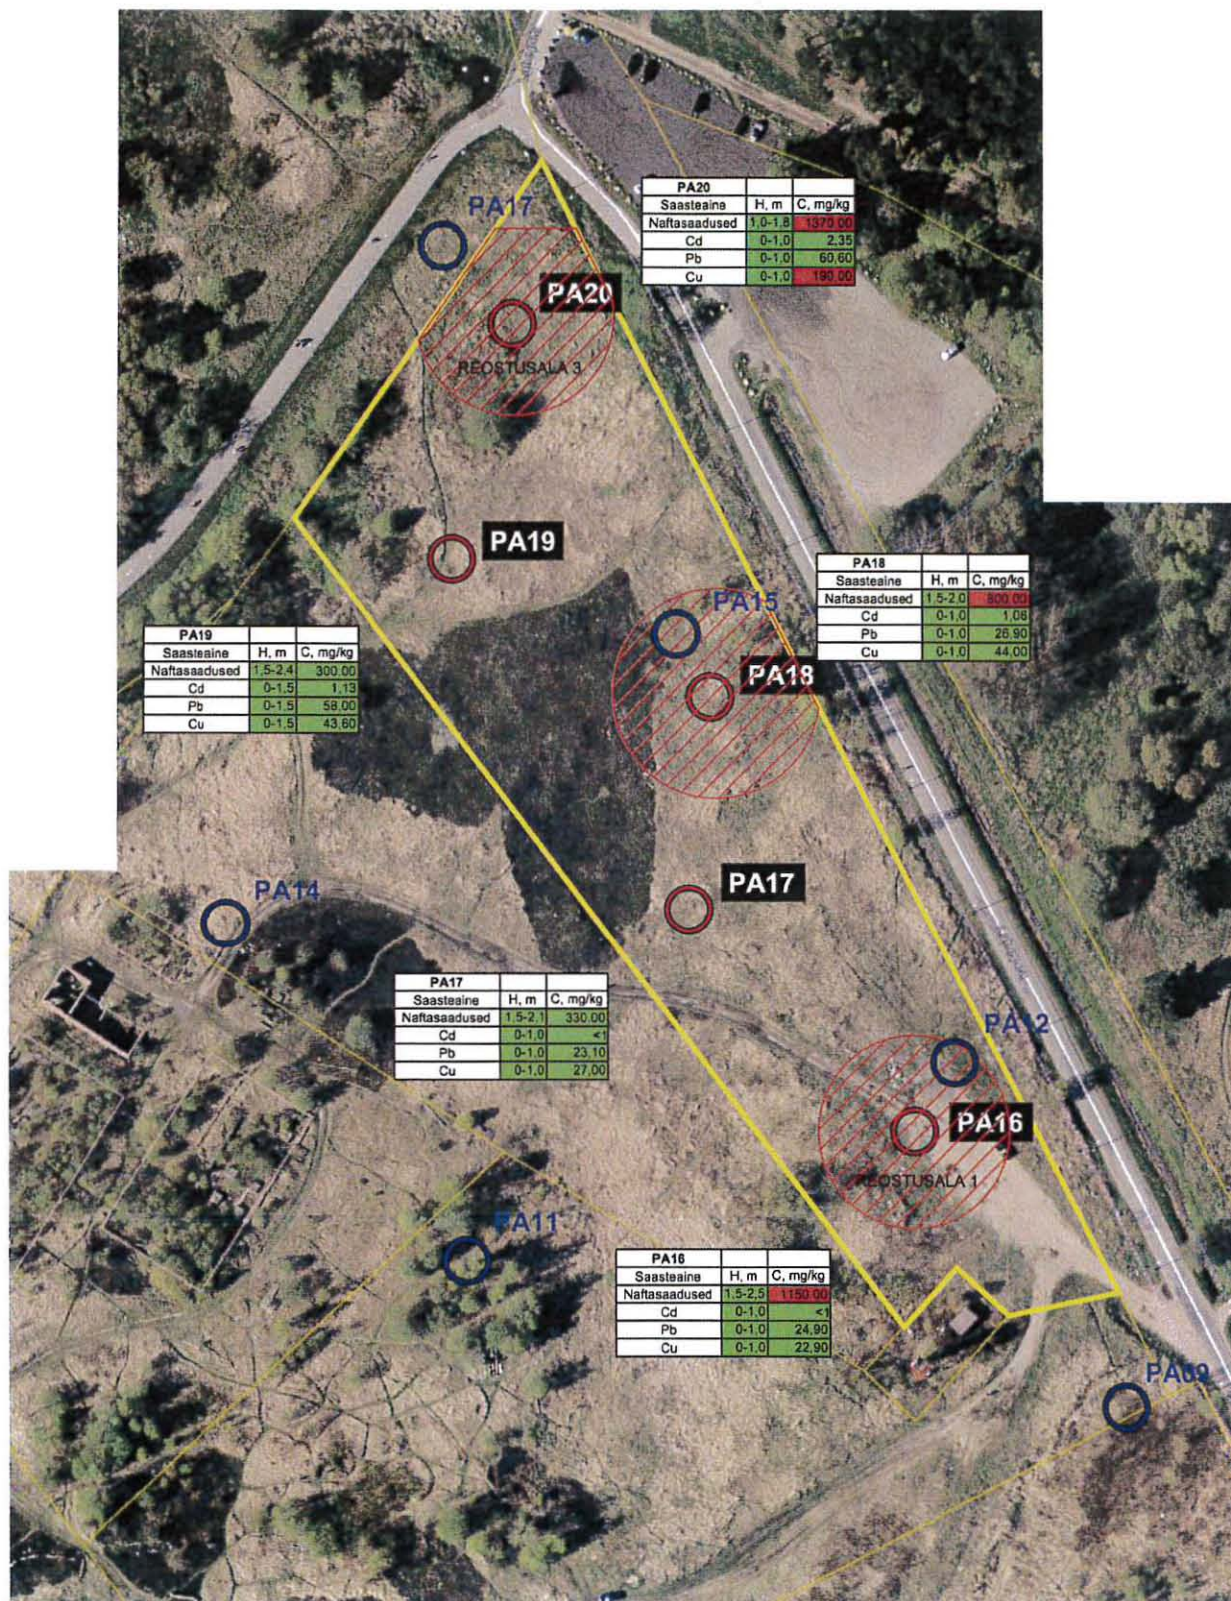
Joonise nimetus:  
Riigimaa 104 reostuse levik

| Kinnisasi | Reostusala | Seotud PA | Pindala, m <sup>2</sup> | Reostuse sügavus, m | Reostuskihi paksus, m | Reostuskihi maht, m <sup>3</sup> |
|---|---|---|---|---|---|---|
| Riigimaa 104 | 1 | PA16 | 1250 | 1,40-2,70 | 1,30 | 1625 |
| | 2 | PA18 | 1410 | 1,45-2,00 | 0,55 | 775 |
| | 3 | PA20 | 1150 | 0,50-1,80 | 1,30 | 1495 |
