Töö № 9052

# **NESTE EESTI AS VILJANDI TANKLA PINNASE JA PINNASEVEE REOSTUSE UURING**

Tallinn  
maprill 1999

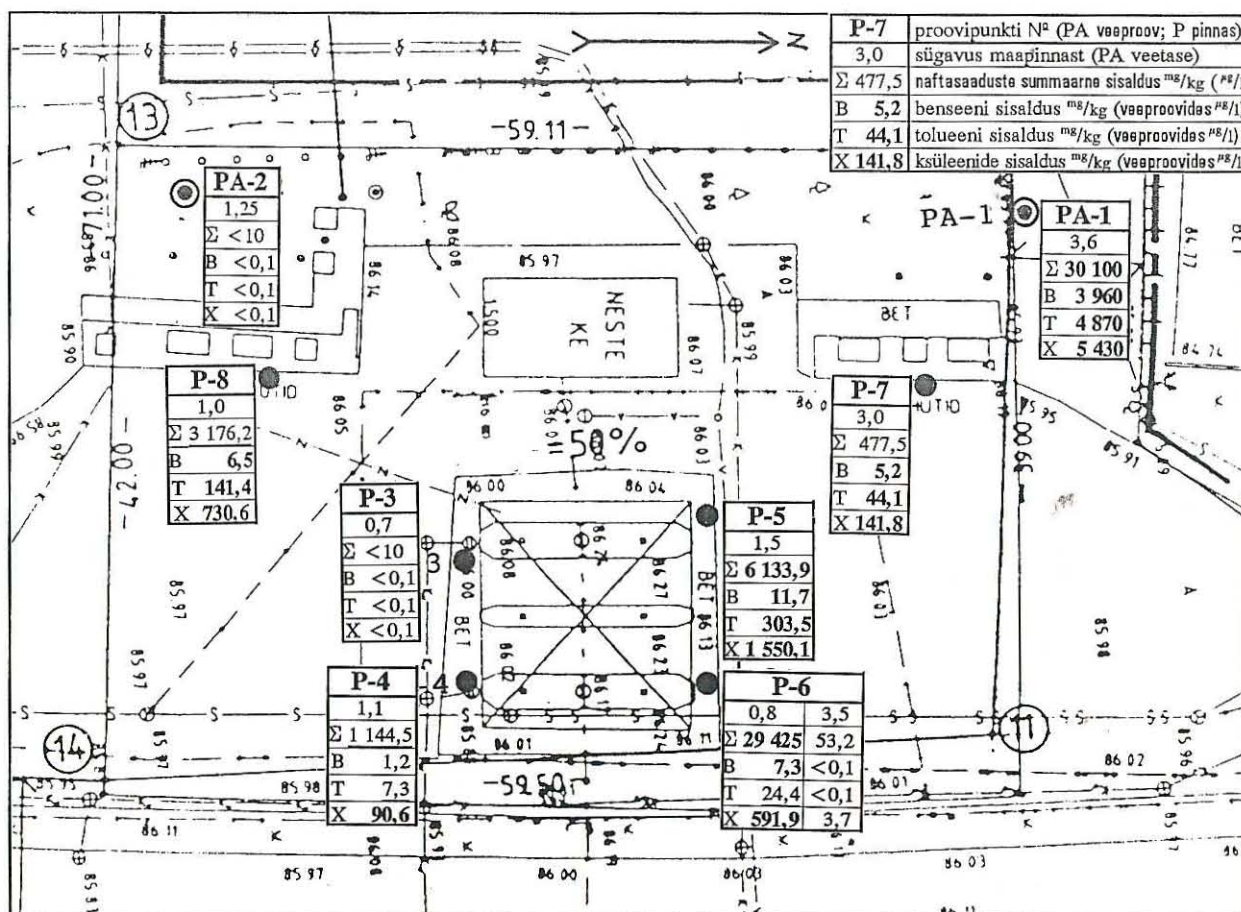
**Joonis 2** Puuraukude asukoha plaan 1:500

Puuraukude asukohad on toodud joonisel № 2 (lk. 3; mõõtkavas 1:500) ja nende kirjeldused lisas № 1 (lk. 8). Peale tööde teostamist likvideeriti puuraugud vastavalt kehtivale korrale pinnasega täitmise ja tihendamise teel.

Käesoleva töö raames rajati bensiinijaama varem uurimata reostusohklikematesse kohtadesse, tankimisplatsi servadesse ja mahutite ette, kuus sondpuurauku, kust võeti 0,7...3,5 m sügavuselt maapinnast seitse pinnaseproovi naftasaaduste summaarse ja kütuse toksiliste komponentide benseeni, tolueni ning ksüleenide sisalduse määramiseks. Proovivõtupunktide asukohad leiame jooniselt N<sup>o</sup> 2 (lk. 3) ja analüüside tulemused alljärgnevast tabelist.

Puurimise ajal pinnases visuaalseid reostusnähte ei tuvastatud, küll aga oli tunda erineva tugevusega kütuselehka. See puudus P-3-es ja saviliivmoreeni sitkeplastsos (vahemikus 3-3,6...5-5,4 m sügavusel maapinnast), mida kinnitavad ka labori andmed. P-3 pinnasest 0,7 m sügavuselt võetud täitekruusas jäi naftasaaduste summaarne sisaldus ja toksiliste komponentide hulk alla määramispiiri. Moreeni sitkeplastsos (P-6 3,5 m sügavusel maapinnast) oli naftasaadusi ja ksülene juhtarvust vähem, benseeni ja tolueni alla määramispiiri. Mujal on naftasaadusi ja/või kütuse toksilisi komponente neile tööstustsoonis kehtestatud juhtarvudest rohkem (vt. tabel 1).

Tankimis-laadimisplatside täitepinnase ja moreeni ülemises pehmeplastsos (kuni 3...3,6 m sügavuseni maapinnast) sisalduv reoaine pärineb aastakümnete jooksul tankimisel-laadimisel mahavalgunud kütusest, mis on sademete veega sügavamale uhitud. Suhteliselt vettpidava sitkeplastse konsistentsiga moreeni all (5...5,4 m sügavusel maapinnast) olev reostus pärineb aga ilmselt 90-ndate aastate algul lekkinud mahutist väljavoolanud kütusest, mis on pinnaseveega laiali kantud.

Puuraukudes veepinnal vaba kütusekiht puudus. Esimese puuraugu (PA-1) vees oli tunda tugevat kütusehaisu. Seal sisaldus 30 100  $\mu\text{g/l}$  naftasaadusi, mis ületab lubatu (juhtarvu 600  $\mu\text{g/l}$ )  $\sim 50\times$ . Olukorda halvendab kütuse toksiliste komponentide benseeni (1020  $\mu\text{g/l}$ ), tolueeni (9030  $\mu\text{g/l}$ ) ja ksüleenide (9070  $\mu\text{g/l}$ ) väga suur hulk, mida on vastavalt (benseeni juhtarv 5  $\mu\text{g/l}$ )  $204\times$ , (tolueeni juhtarv 50  $\mu\text{g/l}$ )  $181\times$  ja (ksüleenide juhtarv 60  $\mu\text{g/l}$ )  $151\times$  lubatust rohkem. Teises puuraugus (PA-2) vees kütusehais puudus ning siin jäid naftasaaduste ja kütuse toksiliste komponentide sisaldused sihtarvu lähedale või alla määramispiiri (benseen). Võrreldes poolteist aastat tagasi analüüsituga pinnasevee seisundis suuri muutusi toimunud ei ole.

Pinnasevesi on maaüksuse loodeosas, vaatamata vähesele isepuhastumisele (veepinnal enam õlikihti ei tuvastatud) endiselt tugevasti reostunud, sealhulgas ka kütuse toksiliste komponentidega. Eeldada võib reostuse levikut naaberaladele (pinnasevee liikumissuunas loodepoole). Saaste leviku täpse ulatuse, suuna ja keskkonnoahtlikkuse üle saab otsustada siiski vaid peale detailsete uurimistööde läbiviimist. Juba 1993.a. aruandes tehti ettepanek reostunud ala kontuurimiseks ja levikusuuna määramiseks.

Kuna kütus on reostanud pinnasekihid ulatuslikul maa-alal tankimisplatsi ja mahutite ümbruses suhteliselt suure ( $>5,6$  m) sügavuseni, on sellise pinnasekoguse eemaldamine ja puhastamine ebareaalne. Häid tulemusi võib anda pinnase aereerimine, sest saasteaine on kergestilenduv bensiin. Selle vajadus aga sõltub krundi edasisest otstarbest (kasutamisest). Naaberalade (Valuoja oru) ulatusliku reostamise riski vähendamiseks tuleb aga saastunud pinnasevesi eemaldada ja puhastada. Kuna veepinnal vaba kütusekiht puudub, siis on selle puhastamine ainult õlialdajaga väheefektiivne. Parim lahendus on vee aereerimine, mille käigus eralduvad lenduvad komponendid.

Pinnasevee puhastamiseks peab mahutite eemaldamisel tekkinud süvenditesse koguneva vee korduvalt (perioodiliselt) välja pumpama. Juhul, kui süvendisse vett ei kogune (see võib juhtuda veetasemete miinimumperioodil suve lõpus või kesktalvel) oleks soovitatav seda süvendada, kuni põhja koguneb vähemalt poolemeetriste veekiht. Vee väljapumpamine olemasolevast vaatluspuuraugust (PA-1) on selle väikese tootlikkuse tõttu väheefektiivne ja aeganõudev. Alternatiivina on võimalik rajada vee väljapumpamiseks täiendavaid puurauke, kuid ega ka nende tootlikkus olulisemalt suuremaks ei kujune. Peale aereerimist võiks vee kas suunata läbi vana õlipüüdja kanalisatsiooni, või immutada pinnasesse. Vastavalt Vabariigi Valitsuse 20. jaanuari 1998.a. määrusele nr. 11 ("Veekogusse või pinnasesse juhitava heitvee kohta esitatavad nõuded") ja selle muudatusele 21. detsembrist 1998.a (määrus nr. 290) võib loodusesse või ühtsesse kanalisatsioonivõrku juhitava vee naftasaaduste sisaldus olla kuni 5 mg/l (ehk 5000<sup>g</sup> /l). Kogemustele toetudes võib selline pinnasevee puhastamine kesta ligi aasta. Puhastustööde käigus on vajalik läbi viia perioodilist pinnasevee seiret otsustamaks tööde jätkamise vajaduse üle.
