Töö nr. 9033

**RAKVERE LINNA SÕJAVÄELINNAKU  
KATLAMAJA MASUUDIREOSTUSE  
SANEERIMISKAVA**

ARUANNE

AS MAVES

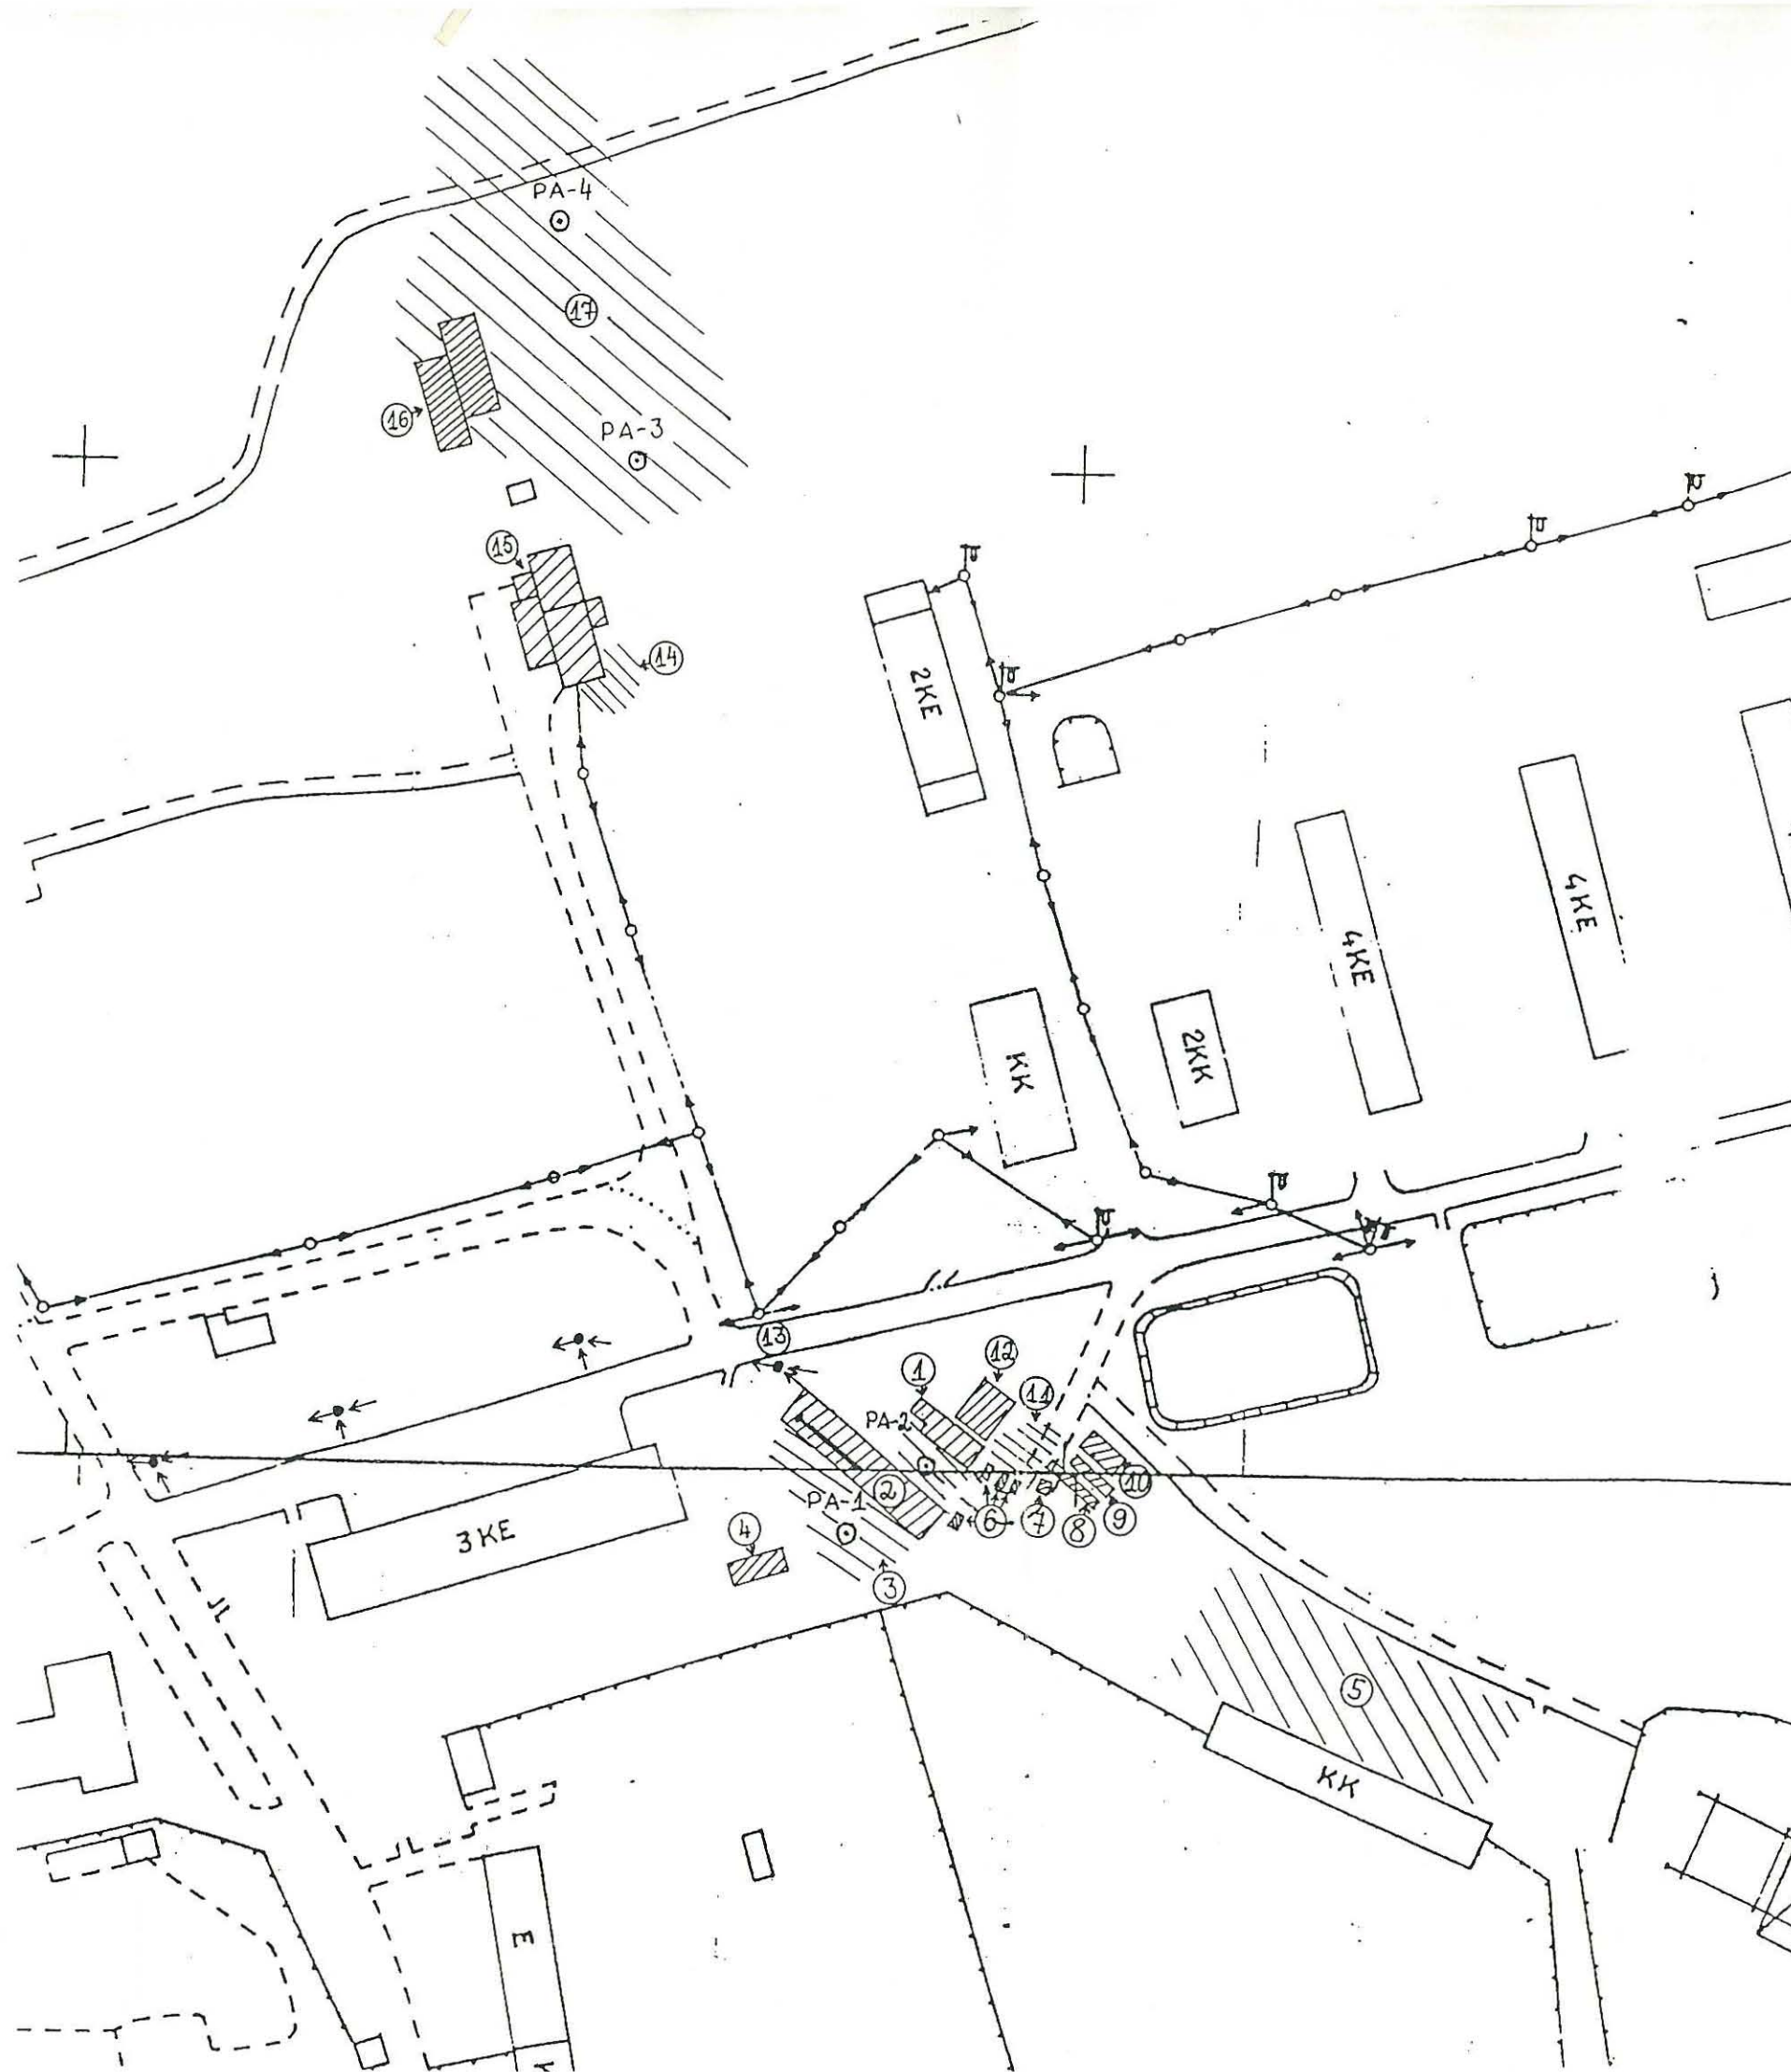
Uurimistöö tulemusena selgus, et naftasaadustega on reostunud ca 3225 m<sup>2</sup> suurune ala, milleks on masuudipumpla, laadimisestakaadi ja masuudimahutite alune pinnas ning katlamaja juures paiknevaid masuudimahuteid ümbritsev pinnas. Reostunud pinnase mahuks on arvutatud 2700 m<sup>3</sup>, millest puhastamist vajab 830 m<sup>3</sup> reostunud pinnast (vt. joonist "Reostusobjektide asukoha plaan" lisas 1).

Vähesel määral on mahutisetteid mahutites nr. 8, 9, 10, 12 (vt. joonist "Reostusobjektide asukoha plaan" lisas 1), so. ca 10 m<sup>3</sup> mahutisetteid. Need mahutisetted, segades saepuruga on võimalik mahutitest välja tõsta.

Mahutid (joonisel nr.16), mis paiknevad katlamaja kõrval, sisaldavad tahkunud masuudi ja sette

jääke koguses ca 100 m<sup>3</sup>. Kohapealt saadud info alusel on neisse mahutitesse ladustatud omal ajal vanu mahutisetteid. Seepärast on masuudijääkide eraldamine mahutitest pumpamise teel praktiliselt võimatu. Võimalik on kasutada masuudijääkide soojendamiseks mobiilset aurugeneraatorit (AS Pesutehnika, tund 500 EEK). Samas on saneerimiskava autor arvamusel, et aurugeneraatori kasutamise efekt on väike ning enamus masuudijääke tuleb mahutist välja tõsta käsitsi.
