PANDIVERE VEEKAITSEALA REOSTUSOHTLIKE OBJEKTIDE UURING

II KÖIDE

LÄÄNE-VIRUMAA

Tallinn
detsember 1996

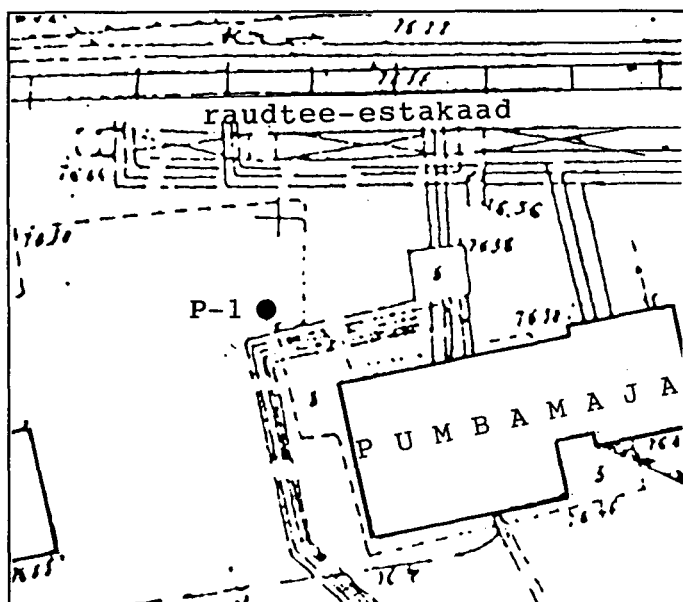
Joonis 1-3 Kütuse vastuvõtusõlme proovivõtupunkti asukohtaskeem M 1:500

Kütuse pumbamaja ja raudtee-estakaadi vahele rajati puurauk reostunud pinnaselaigu serva maa-aluse torustiku kõrvale (vt. joonis 1-3). Siin (P-1) on pinnas kuni 2 m sügavuseni nõrga kütusehaisuga, kuid labor naftasaadusi ei fikseerinud (< 5 mg/kg). Pinnakatte alumises 0,2 m paksuses osas on saviliivmoreen kütusega läbi imbunud.

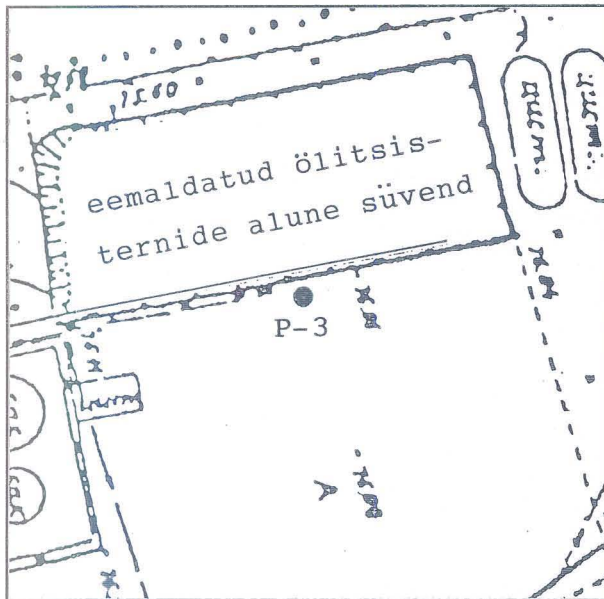
Joonis 1-6 Demonteeritud õlihoidla serva rajatud puuraugu asukoha skeem M 1:500

Õlimahutite vahel torustike all ja hoidla ees pumpade ümbruses asfaldil on suured kütuse-laigud. Puurauk (P-3) rajati demonteeritud mahutitegrupi serva (joonis 1-6), kus asfaldil on õlilaigud (foto 1-3). Selle all täitekruusas on pinnas 0,2 m paksuselt kütusega läbi imbunud. Allpool on nii kruus kui ka moreen kütusehaisuga. Labor fikseeris 0,5 m sügavusel maapinnast 1054 mg/kg raskeid õlisid ja 1,7 m sügavusel 761 mg/kg pinnase kuivaine kohta diiselmütust ja masuuti. Pinnakatte alumises, 0,2 m paksuses osas on saviliivmoreen kütusega läbi

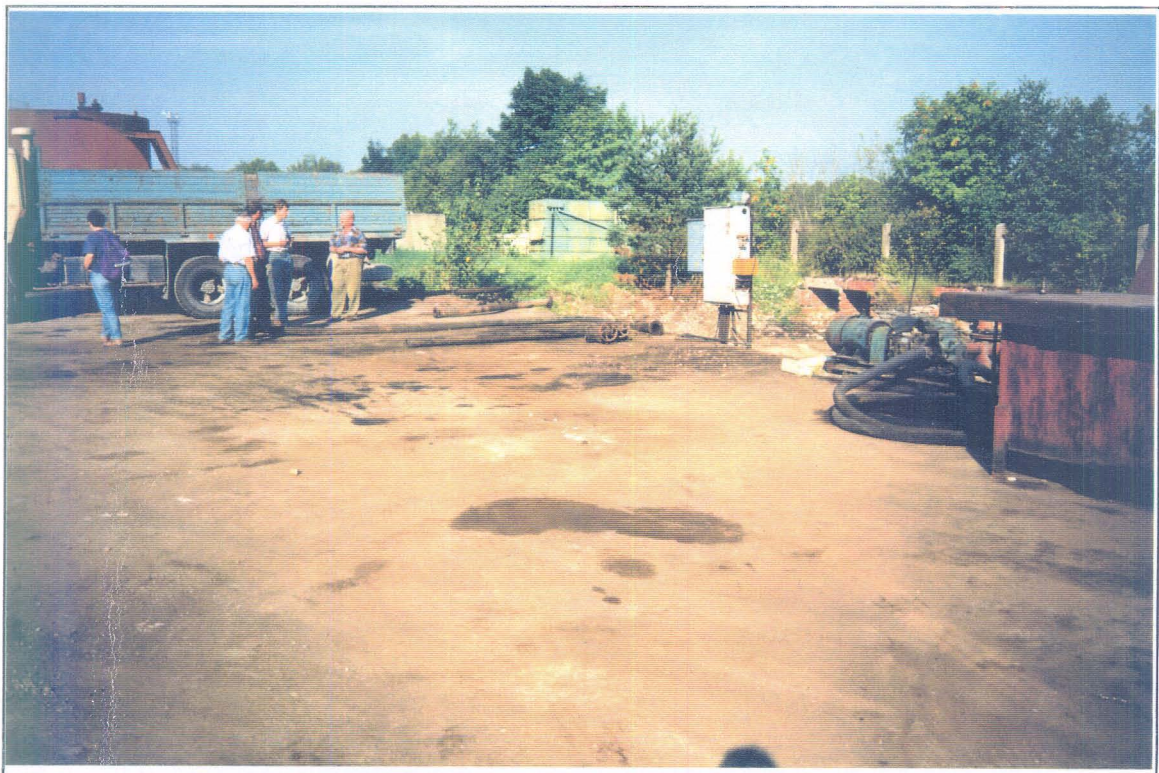
Foto 1-3 Demonteeritud õlimahutite esine asfaltplats, kus on märgata õlilaike.

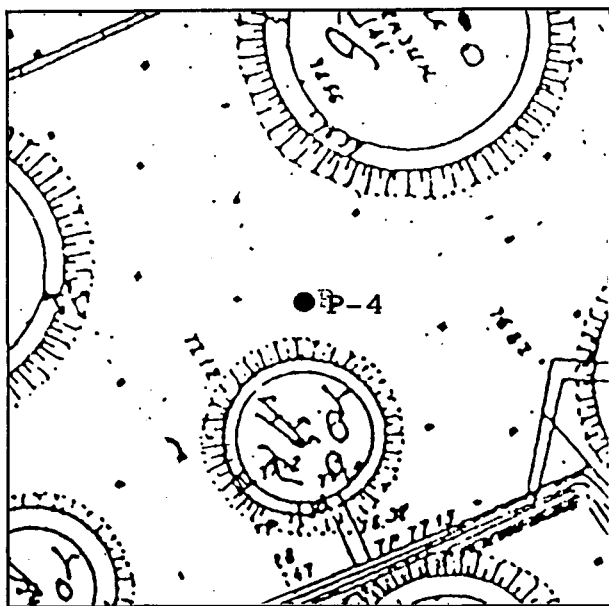
Joonis 1-7 Suurde terminaali rajatud puuraugu asukoha skeem M 1:500

Suures terminaalis (joonis 1-7) võis mõnes kohas mahutite vahel märgata nõrka pinnase värvumist. Ühe reostuslaigu keskele rajatud puuraugus (P-4) oli täitepinnas 0,2 m sügavuseni nõrga kütusehaisuga, mis allpool kadus. Siit 0,5 m sügavuselt maapinnast võetud pinnaseproovis fikseeris labor 340 mg/kg kuivaine kohta kaua seisnud diiselkütust.

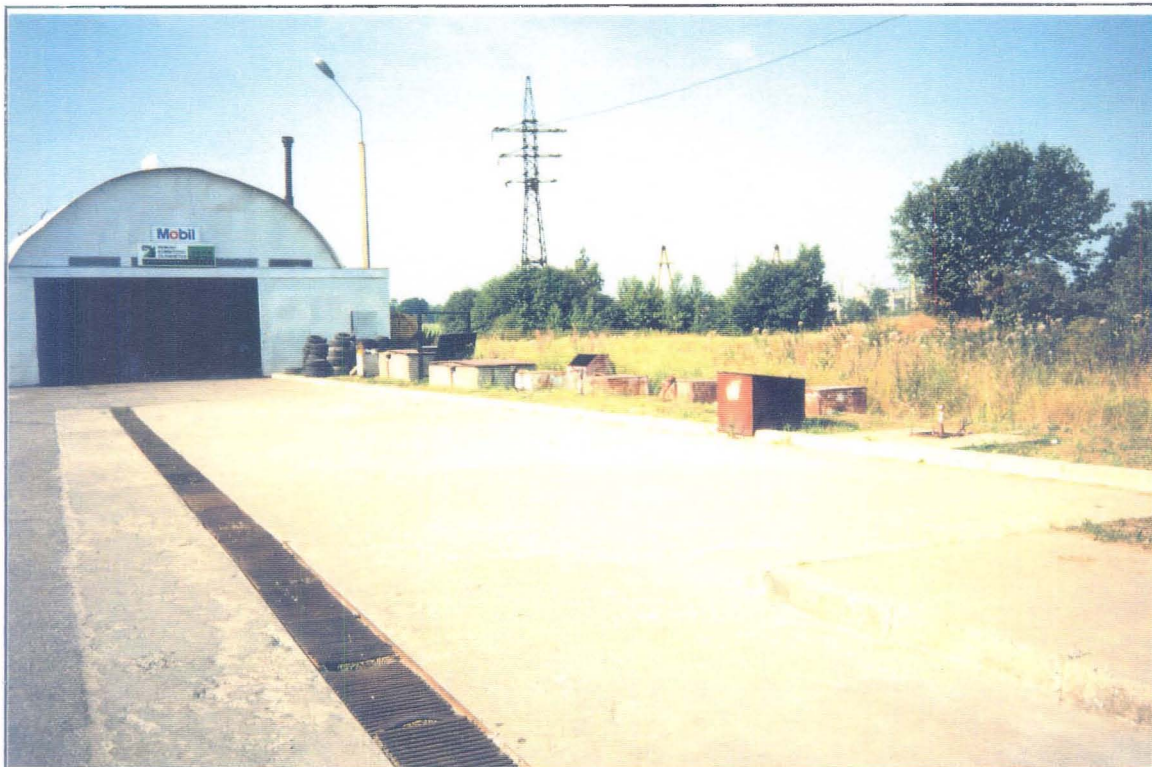
Tankla põhja-loodepiiril on maa-alune mahutipark, mida enam ei kasutata (foto 2-1). Maa sees on 4...6 tsisterni, mida täideti nende kohal olevate avade kaudu. Kuna mahutid sisaldavad ilmselt kütusejääke, tuleb maa-alune mahutipark kui potentsiaalne reostusallikas likvideerida. Esmalt tsisternid tühjendatakse naftasaadustest ja puhastatakse setetest ning alles seejärel võib need välja tõsta. Mahutite demontaaži juurde on soovitatav kutsuda keskkonnaosakonna töötaja, kes visuaalse vaatluse alusel otsustab mahuteid ümbritseva pinnase eemaldamise vajaduse. Tekkinud süvend täidetakse puhta pinnasega.

Foto 2-1 As NIVALS tankla. Vaade maa-alusele mahutipargile. Vasakul metall-restidega kaetud sadevee kogumise renn

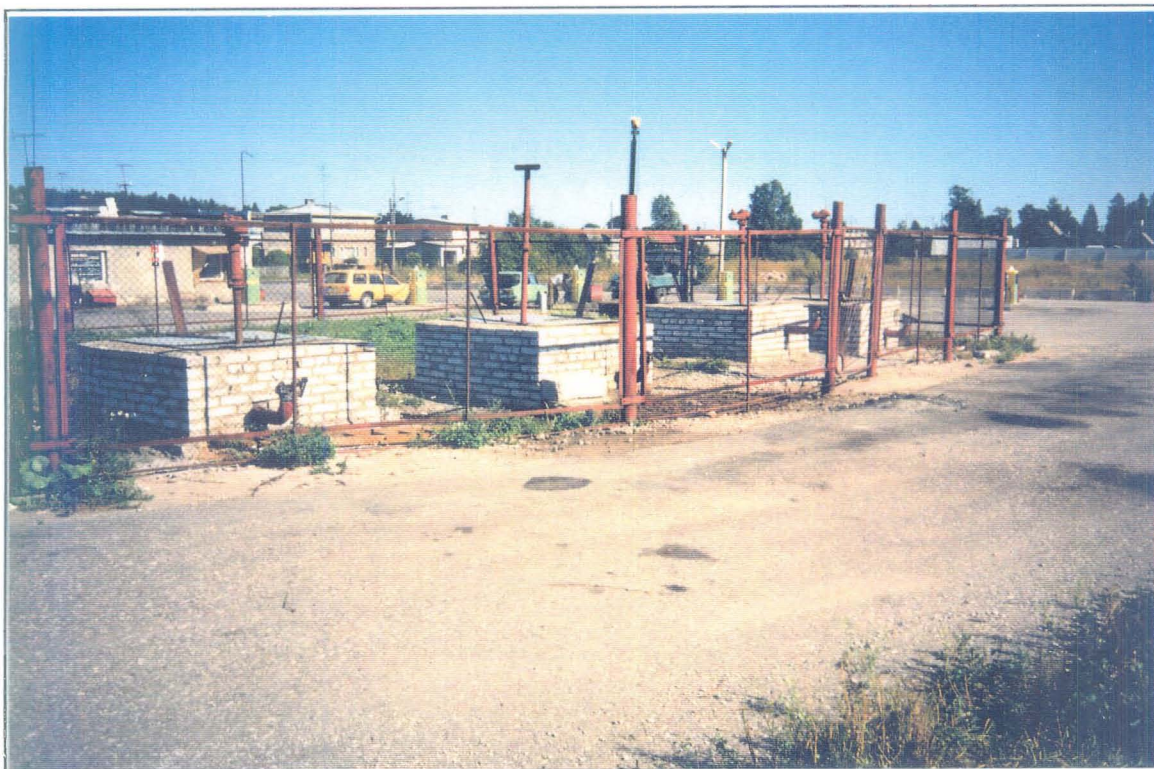
Tankla lääneservas on maa-alune traatvõrguga piiratud mahutipark (foto 5-1). Sellest ~ 10 m lõunapool on eraldi diiselkütuse mahuti. Kokku on pinnasesse asetatud kaks 50 m³ ja neli 25 m³ suurust tsisterni. Neid täidetakse mahutite kohal olevate täiteavade(-torude) kaudu isevoolsel teel. Nende all kõvakatend puudub. Tsisternauto seisab tühjendamise ajal asfaldil.

Foto 5-1 Oü Rakvere Autobaasi tankla kütusehoidla.
Täitetorude all on näha killustiku värvumine kütusereostuse tõttu.

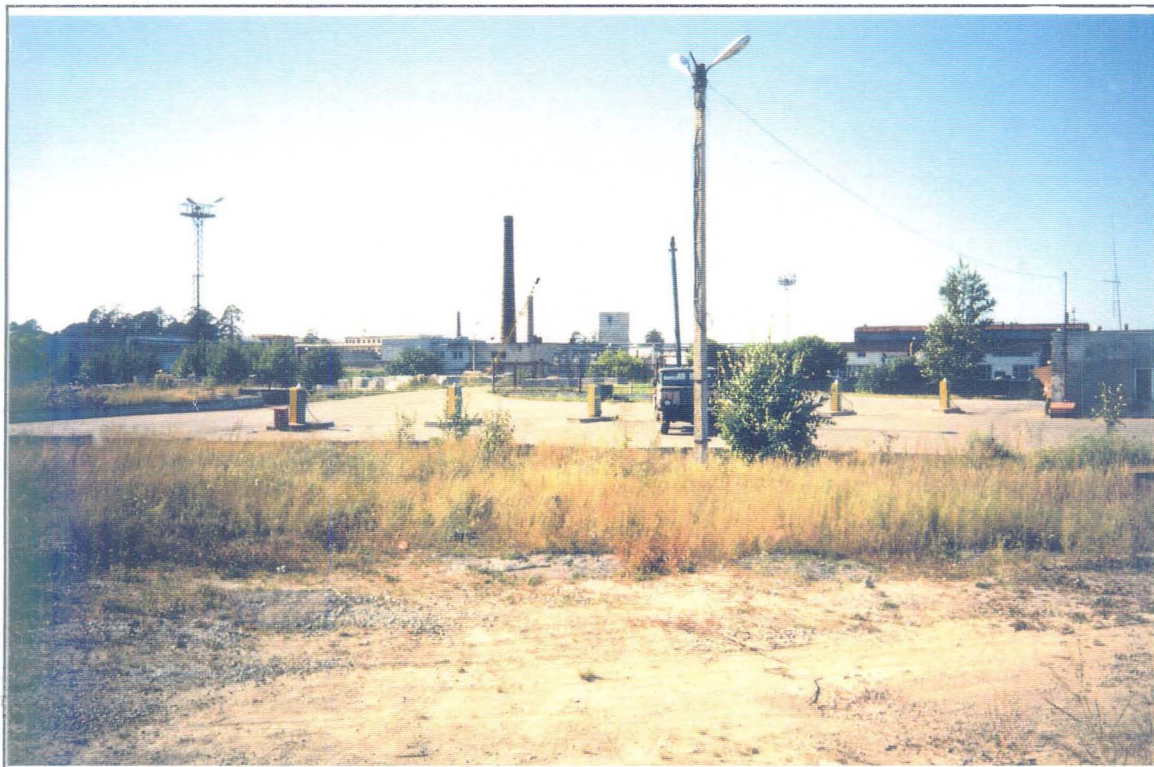
Foto 5-2 Oü Rakvere Autobaasi tankla. Vaade tankimisplatsile. Taamal kütusehoidla.

Tankimisplats (foto 5-2) jääb bensiinijaama idaossa, kus ühes reas on betoonsaarekestel 6 tankurit. Need on tehniliselt vananenud ja ei vasta kaasaegsetele keskkonnaohutuste nõuetele. Kütuse imitorud on maa-alused. Tankimisplats on kaetud betooniga ja varustatud kanalisatsiooni restkaevudega. Kütusejääkidega sadevesi suunatakse läbi settekaevu autobaasi territooriumil olevasse õlipüüdurisse.

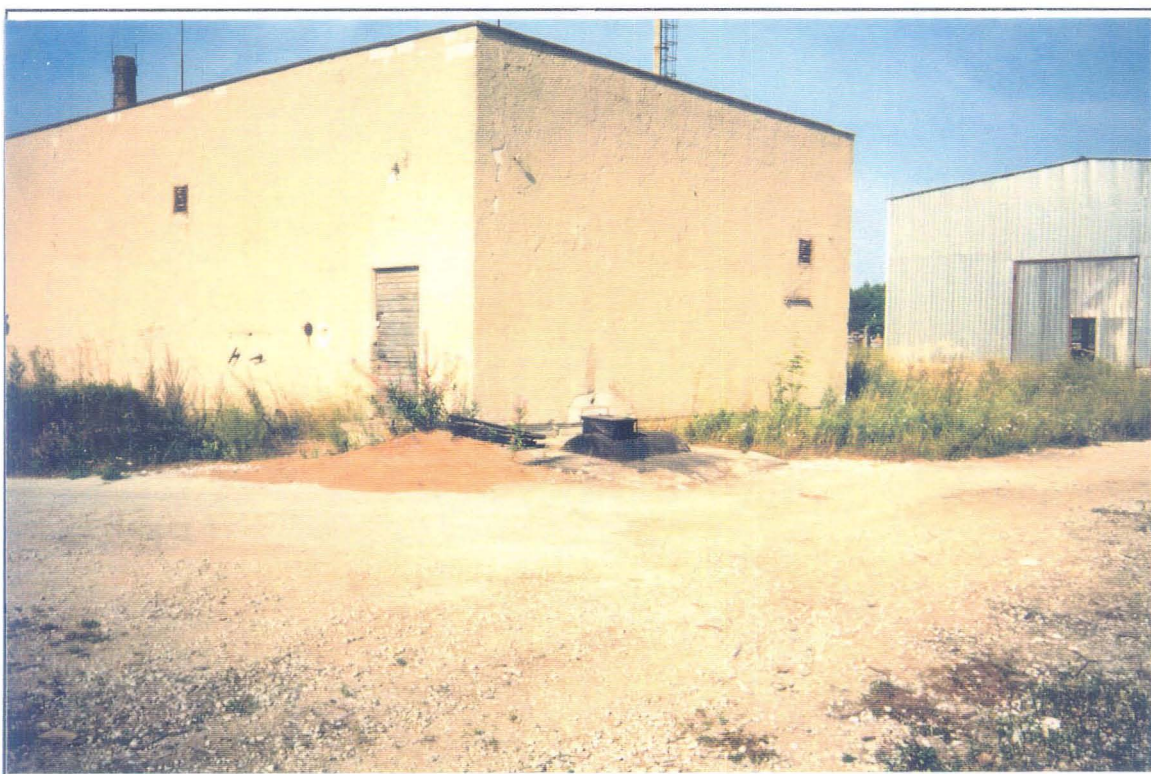
Katlamajja ja õlihoidlasse siseneda ei õnnestunud. Rajatiste endise omaniku (MRK) andmetel on nii katlamaja torustike süvend kui ka hoidla mahutite ja pumpade alune kütusekorruga kaetud. Visuaalsel vaatlusel hoonete ümbruses maapinnal reostusnähte ei fikseeritud. Õhukese õlikorraga on kaetud kütuse vastuvõtusõlme vahemahuti ja seda ümbritsev betoon (foto 6-2).

Foto 6-2 Piira katlamaja õlihoidla. Hoone nurga juures on kütuse vastuvõtusõlm. Vahemahutil ja seda ümbritseval betoonil on jälgitav reostuslaik.

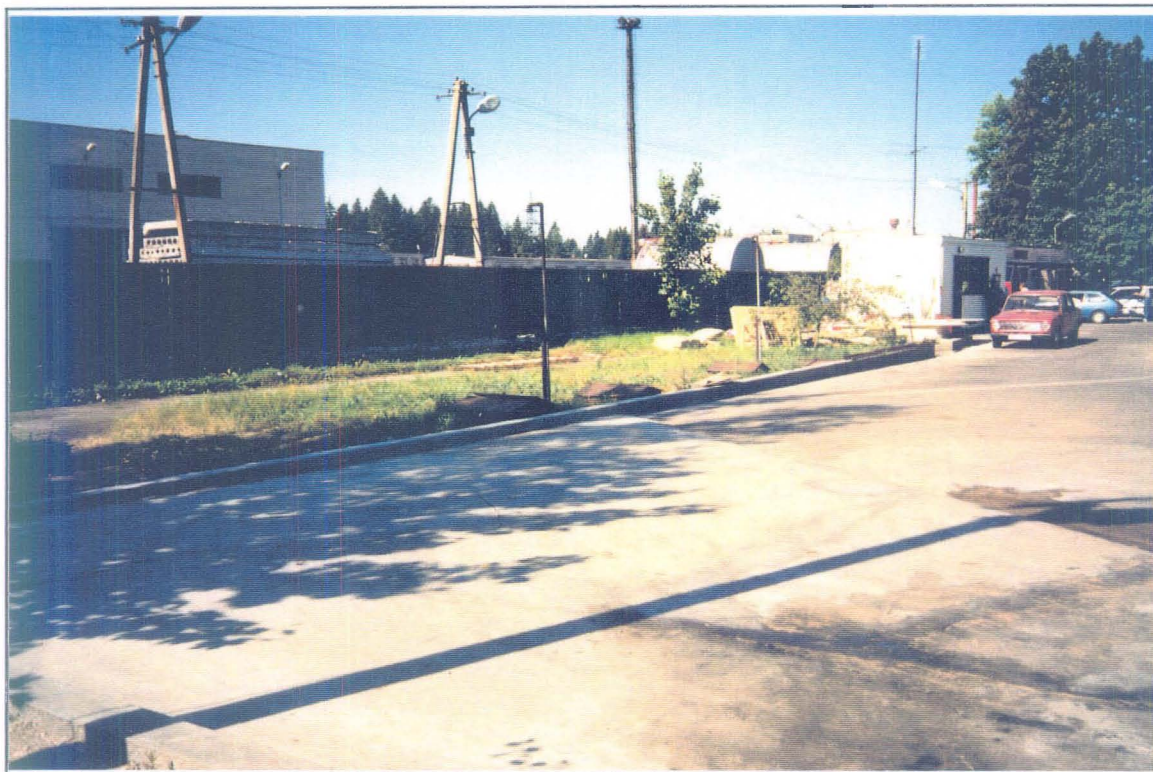
Foto 9-1 Vaade as LOZ OIL Tapa tankla maa-alusele kütusehoidlale. Paremäl on näha betoonkatendil (diiselkütuse tankuri juures olev) õlilaik.
