Töö nr: 14024

Tellija: Keskkonnaamet

**Ida-Virumaa, Toila valla, Pühajõe küla  
Koolme maaüksuse territooriumi  
(katastritunnus 80206:001:0332)  
riigiomandis oleval maal jääkreostuse  
likvideerimise tööprojekt**

**Täiendavad uuringud**

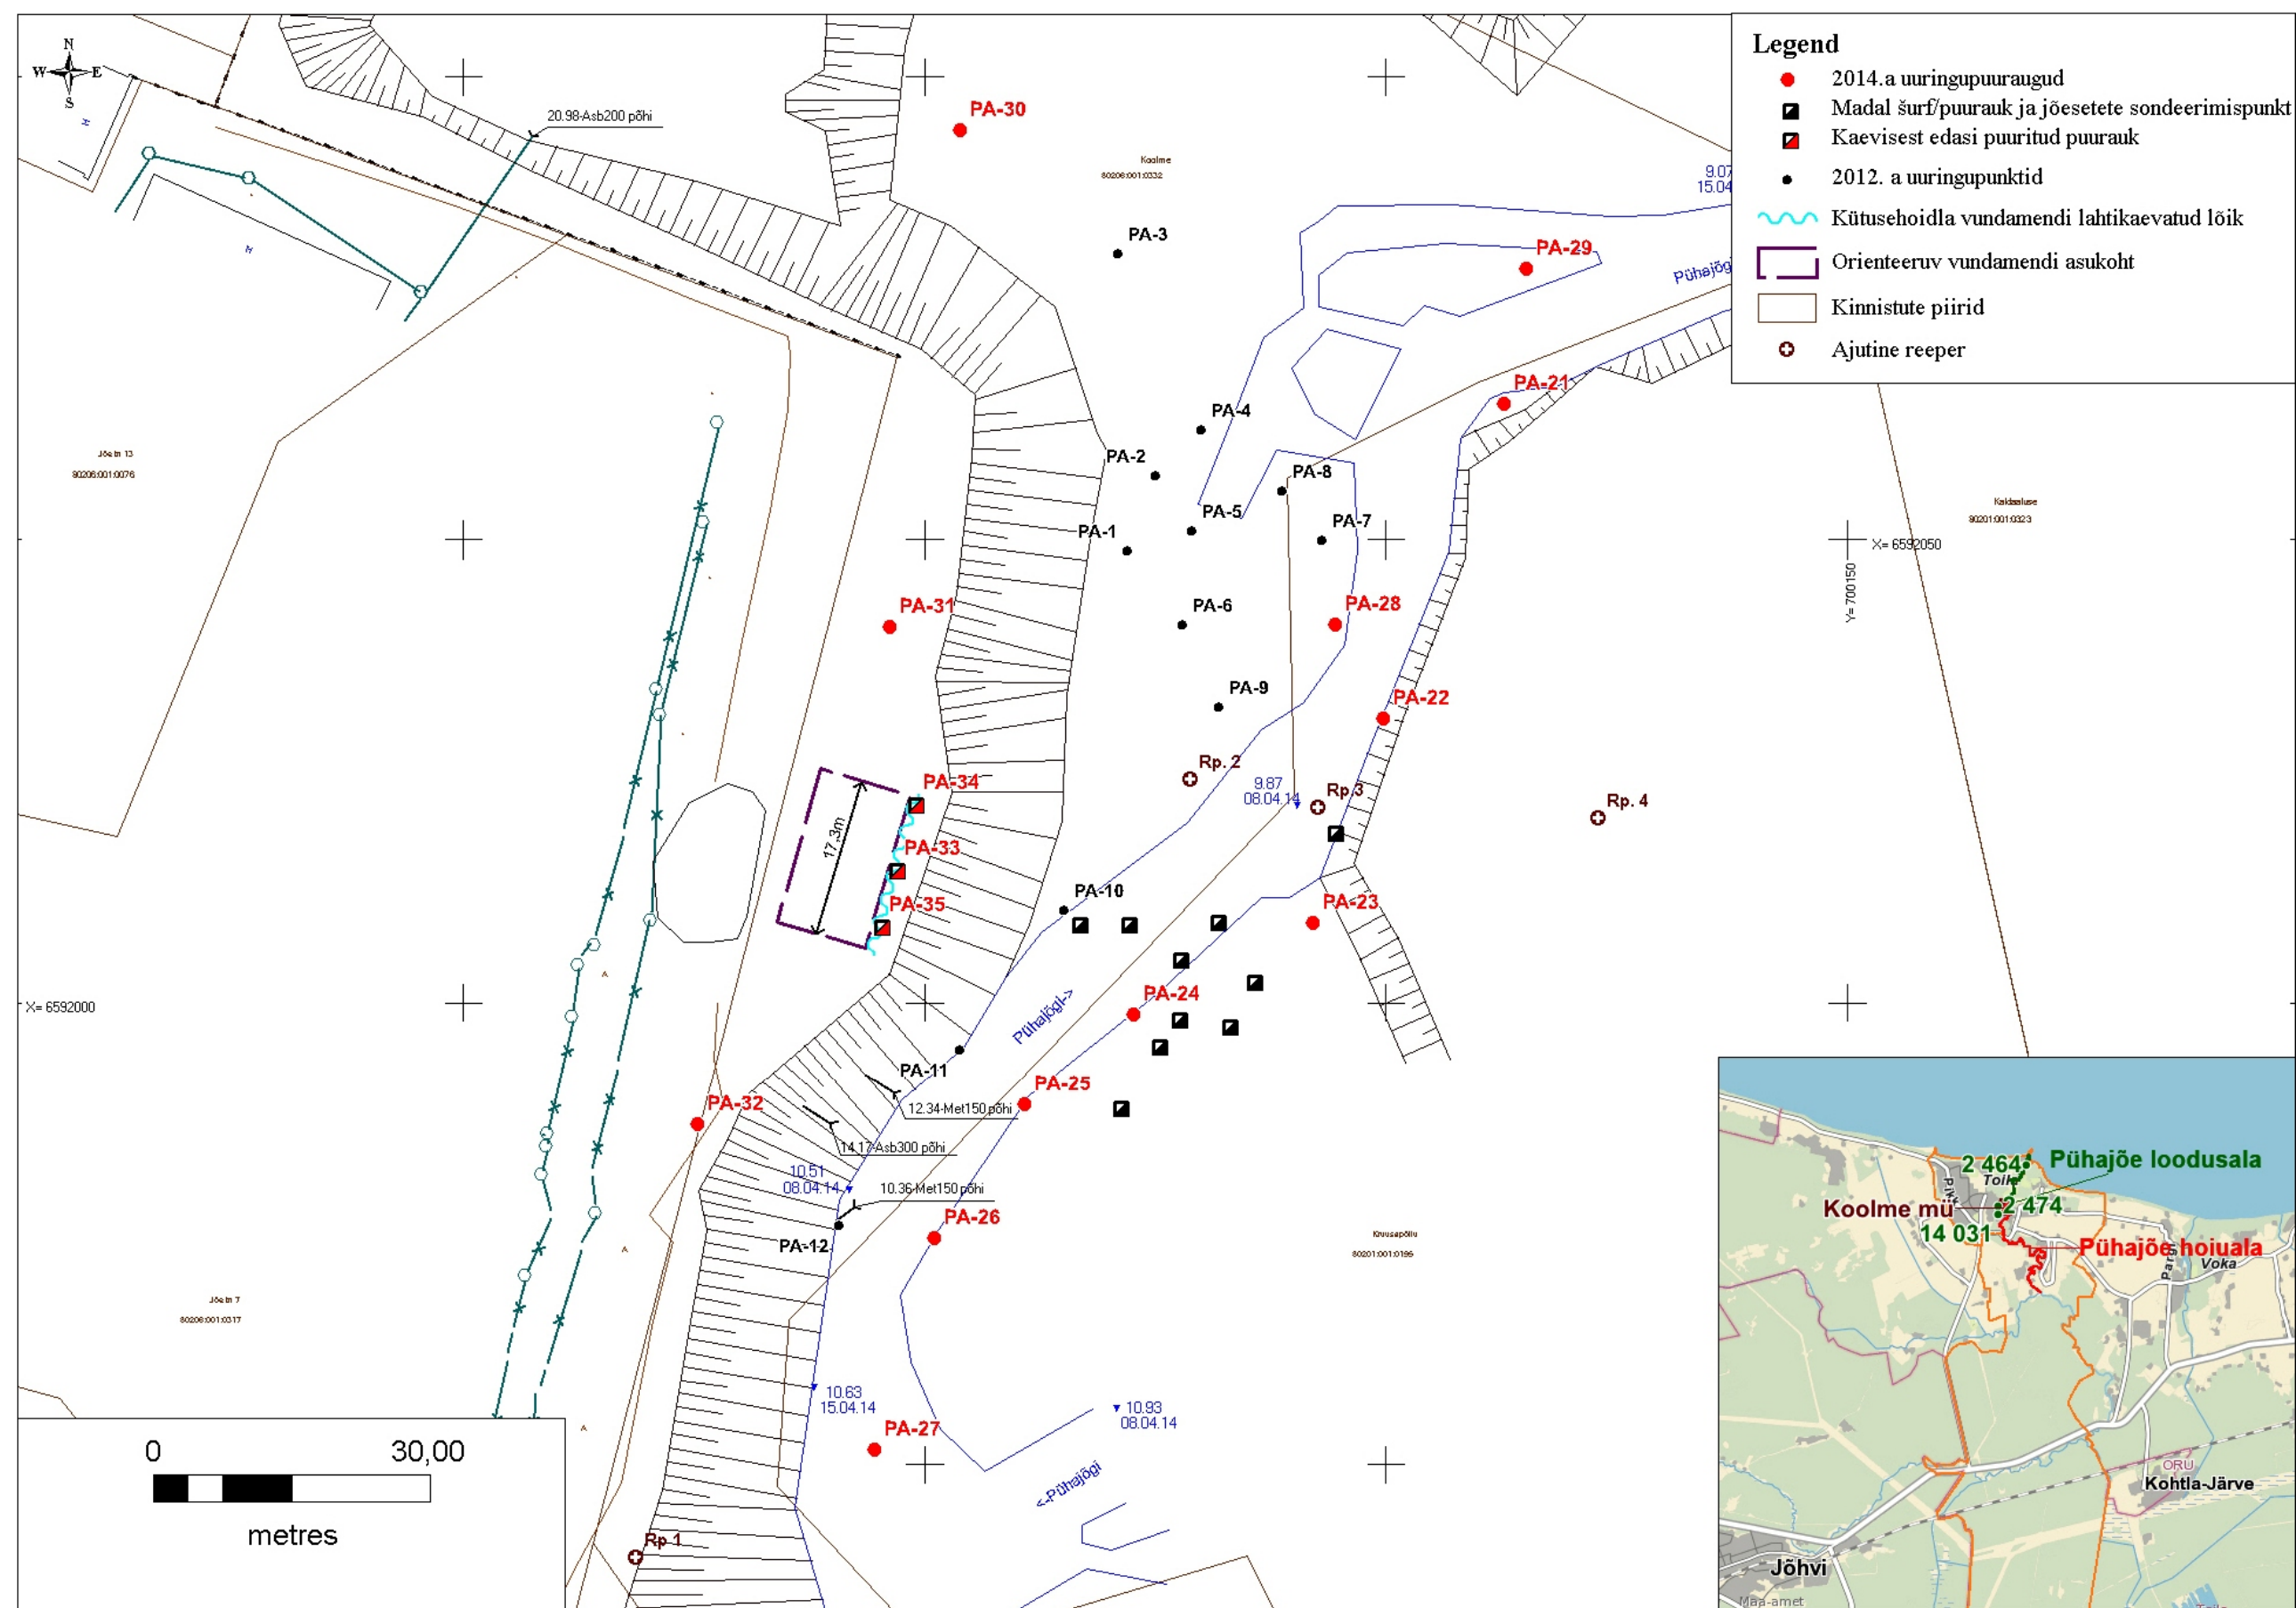
Joonis 2.1 Uuringupunktide plaan

Käesolevas töös puuritud uuringupuuraukude asukohad on näidatud joonisel 2.1 ja nende kirjeldused lisas 2. 2012. a reostusuuringute uuringupunktide asukohad on näidatud samuti joonisel 2.1 ja nende kirjeldused lisas 3 (käesolevas töös on geodeetilise mõõdistuse kõrgusandmete järgi korregeeritud ka 2012. a puuritud uuringupuuraukude suudmete absoluutkõrgusi). Käesolevas uuringus uuriti Pühajõe paremkalda ja jõesetete võimalikku reostust ja selgitati vundamendi lahtikaevamistega endise kütusehoidla asukoht ja sealse pinnase reostus.

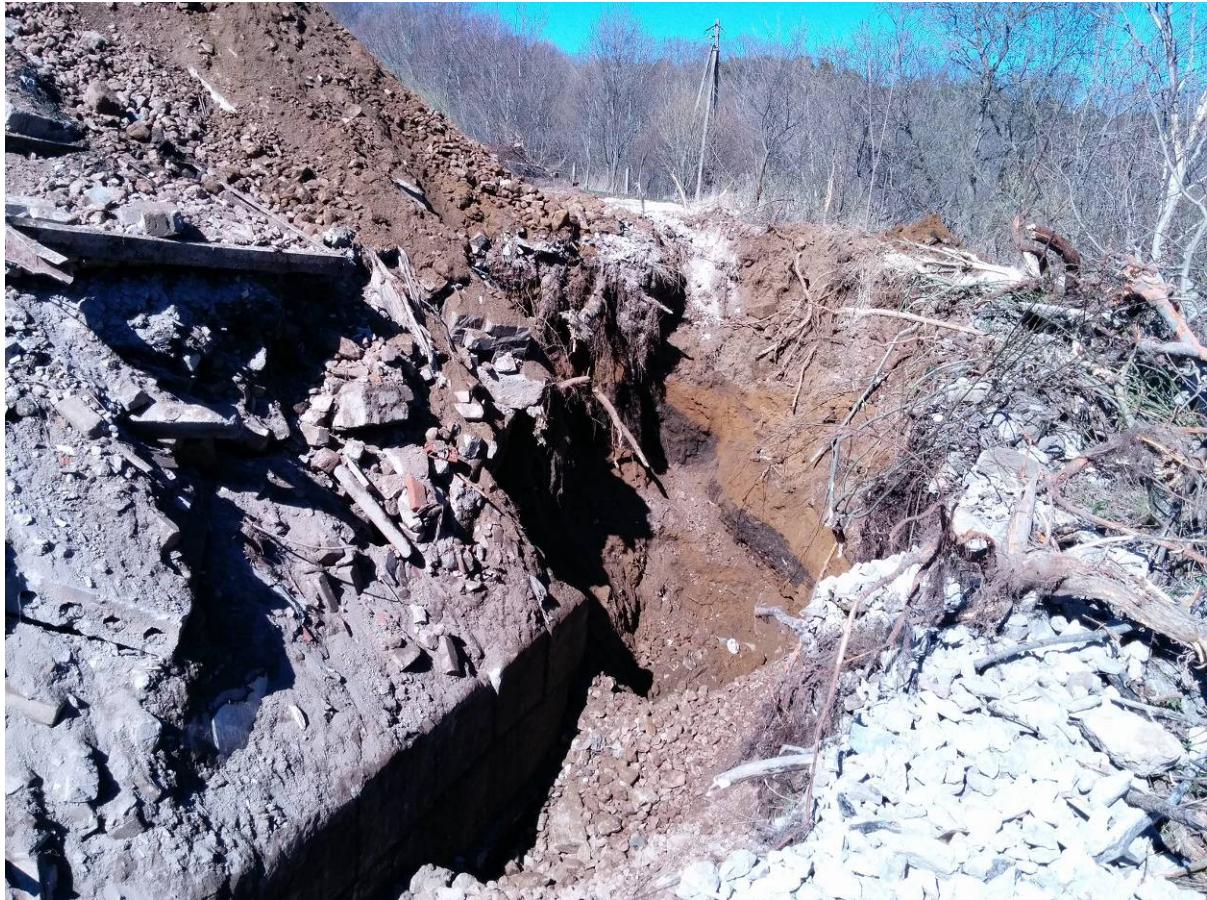
Jõeoru vasakkalda peal, kus avati endise kütusehoidla vundament (kaevised 1...3), moodustab kuni 5,6 m paksuse pinnakatte täitepinnas, (vundament on sügavusel 2,5...3,1 m). Täitepinnas

koosneb ehitusjätmetest, lubjakivi tükkidest, kruusast ja saviliivast. Väljaspool vundamendi kontuure on näha ka täitepinnase kihi paksus ja kihtide kallakus jõeoru poole (foto 1).

Foto 3.1. Lahtikaevatud endise kütusehoidla vundament. Vaade põhja, puuraugu PA-31 suunas

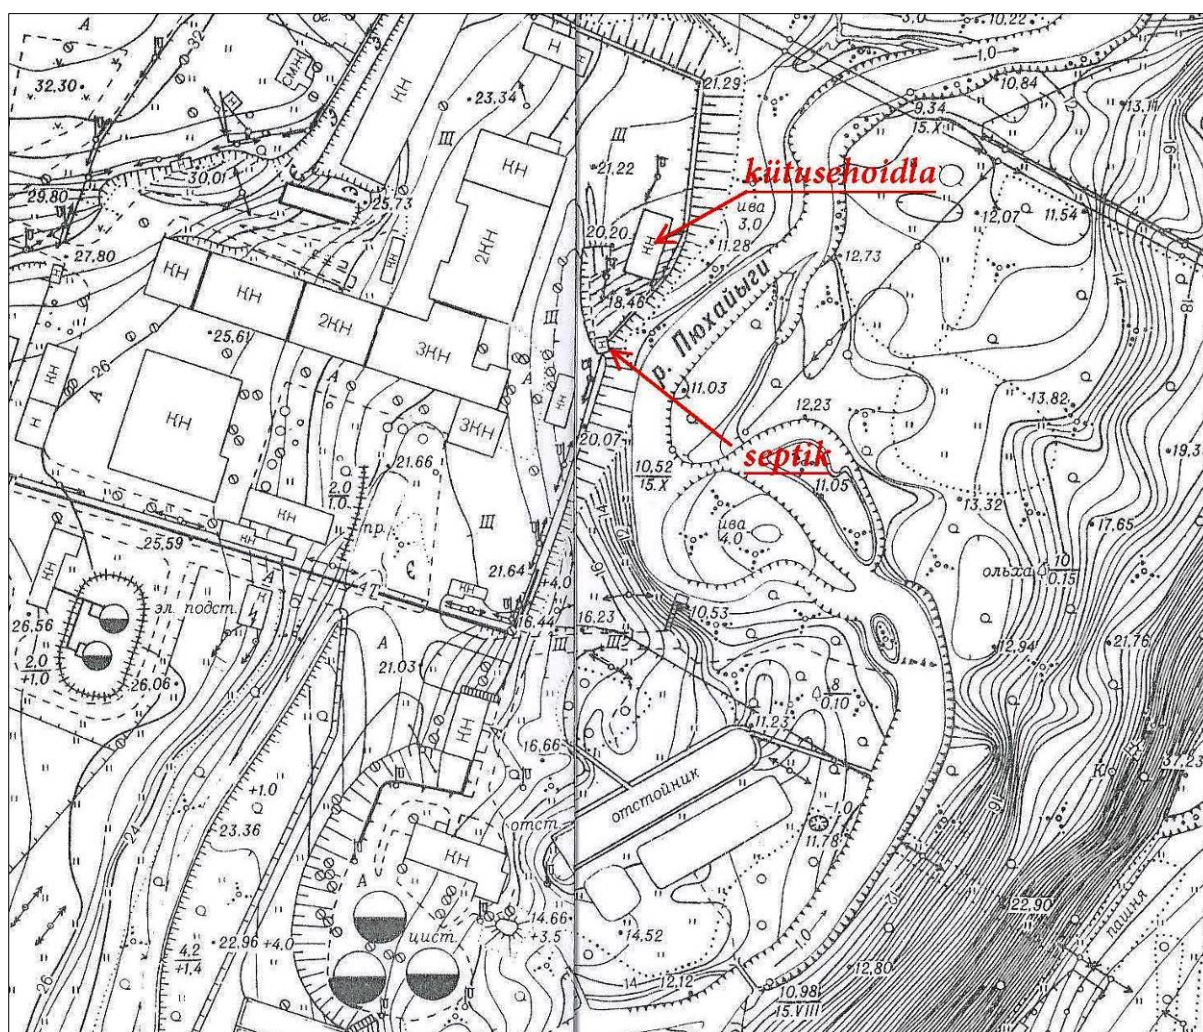
Joonis 4.1 Endise kütusehoidla asukoht 1975. a 1:2000 mõõtkavaga plaanil

Endise kütusehoidla vundamendi lahtikaevamine ja puurimistööd koos pinnaseproovide võtmisega toimusid 22.-24.05.2014. a. Lahtikaevamisel avati endise kütusehoidla vundamendi jõepoolne säilinud alumine plokirida (foto 4.1), fikseeriti selle pikkus ja sügavus. Lahtikaevamistega avatud endise kütusehoidla vundamendi asukoht langeb kokku 1975. a 1:2000 topograafilise mõõdistuse plaanil kujutatud hoonega (Joonis 4.1).

2013. a aruandes kirjeldatu põhjal paiknes hoidlas vähemalt kaks 10-tonnist mahutit. Kütusehoidla oli osaliselt maa sees, katusega ja selle seinad betoonplokkidest ja põhi valubetonist, mis polnud ilmselt vedelikukindel, kuna kaevise põhjast sügavamale puuritud puuraukude PA-33 ja PA-35 pinnas oli õline ja haises. Mahutites on hoitud nii põlevkiviõli kui ka küttemasuuti Jõe tn 7 asunud katlamaja kütteks. Kütuse laadimine toimus asfaltplatsil hoidla juures. Andmed hoidla likvideerimistööde kohta puuduvad.

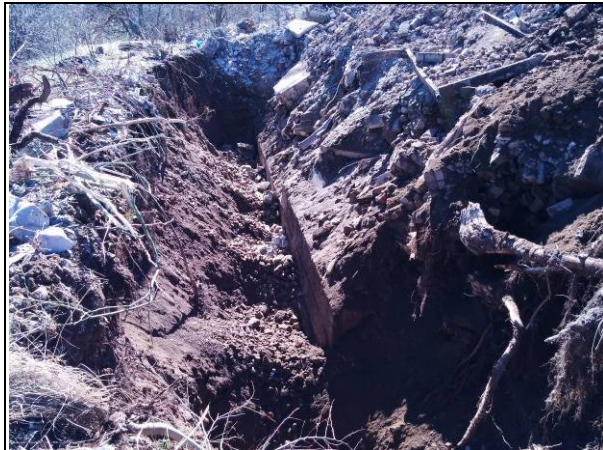
Vundamendi jõepoolse sein pikkus oli 17,3 m. Vundamendiplokid paiknesid 2,5 m sügavusel maapinnast. Plokkiderea alla valatud vundamendi taldmik oli ca 3,1...3,3 m sügavusel maapinnast. Vundamendi all oli näha sademevee drenaažitoru (kaevises puuraugu PA-33 juures) ja selle otsast oli näha kütusejääkide väljaimmitsemise jälgi (Foto 4.2). Mahutite avariide või täitmisel juhtunud ülevoolude tõttu on kütus sattunud hoidla põhjale, kust see sademeveedrenaaži kaudu (ka läbi võimalike pragude hoidla põhjas) imbus pinnasesse ja reostas Pühajõe vasakkalda pinnase. Tõenäoliselt võis kütusehoidla likvideerimise ajal olla hoidlas ka kütusejääke, mis kaeti lihtsalt pinnasega, ja mis siiani sademetega toimuva läbipesu tõttu ümbritsevasse pinnasesse imbuvad.

Foto 4.1 Endise kütusehoidla vundamendi kaevis.

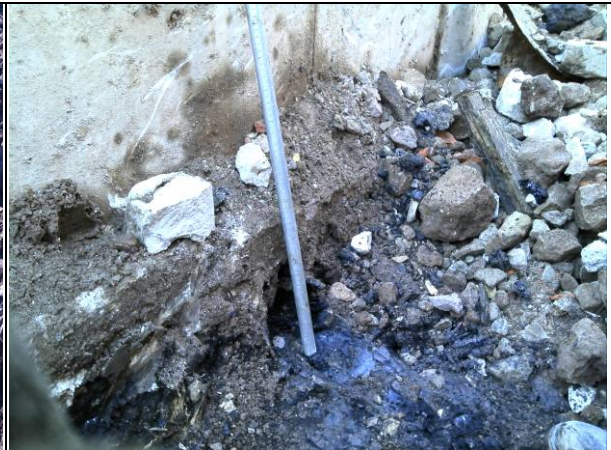
Foto 4.2. Lahtikaevatud endise kütusehoidla vundamendi alt välja juuva drenaažitoru otsa olise settega

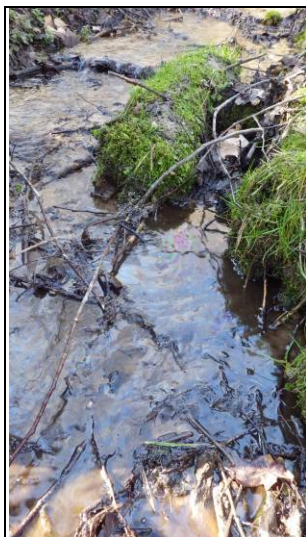
Foto 4.3 Koolme kinnistu põhjaosas Pühajõe suubuva kraavi setete liigutamisel tuli vikerkaar värvides õlikiht

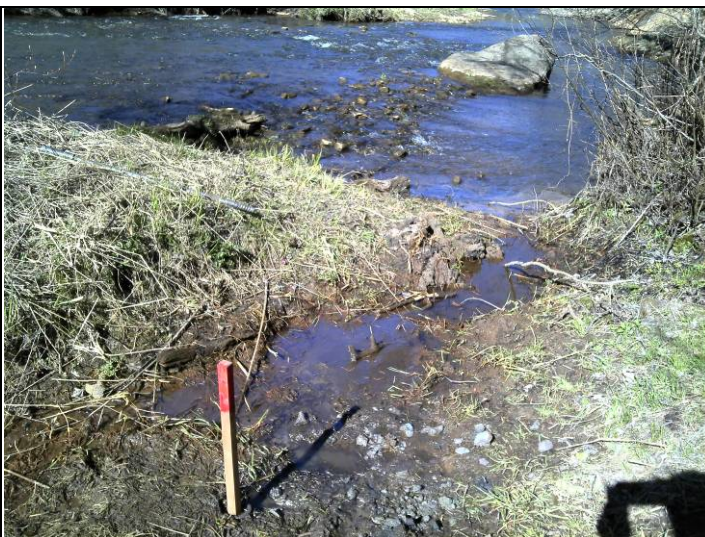
Puuraugus PA-23, mis paikneb endise kütusehoidla kohal jõe paremkaldal, kohas, kus jõekalda äärde moodustub väike lammiala, oli liivakiht alates sügavusest 0,4 m kuni liivsavini (0,9 m) visuaalselt reostunud naftasaadustega. Pinnas haies naftasaaduste järgi ja oli õline. Labori analüüsi tulemus analüüsitud ohtlike ainete osas reostust ei näita (tabel 4.1), ohtlike aineid leiti jälgedena. Proovis, mis keskendati 0,4 meetrisele kihile andis naftasaaduste ja polütsükliliste aromaatsete süsivesinike (PAH) osas sisalduse alla sihtarvu pinnases. Reostus on seal kindlasti olemas, kuid tõenäoliselt on suurem kontsentratsioon mingis väiksema pakusega kihis. Mingi osa võib seal olla kergemini lenduvatel aromaatsedel süsivesinikel (benseen, toluen, etüülbenseen ja ksüleenid), mida antud proovis ei analüüsitud. Reostuse teke

siia piirkonda võib olla toimunud ajal, kui reostuse juurdevool pinnases oli maksimaalne ja osa reostust jõudis ka läbi kruusa jõe paremale kaldale. Võimalik on ka, et suurvee ajal liikunud reoained settisid siia koolmekohta ja pärast veetaseme langust jäi osa neist siia „lõksu“ ja vajus koos jõe veetaseme langusega pinnase sügavamatesse kihtidesse. Jõesedded (liiv, kruus) on kuni 1 m paksuses kihis puuraukude PA-10 ja PA-23 vahelisel alal (joonis 4.2) aegade jooksul puhtaks pestud.

Foto 4.4. Jões nähtavast kivist allavoolu esines setetes naftasaadusi. Nähtav pikett tähistab puurauku PA-23 asukohta.

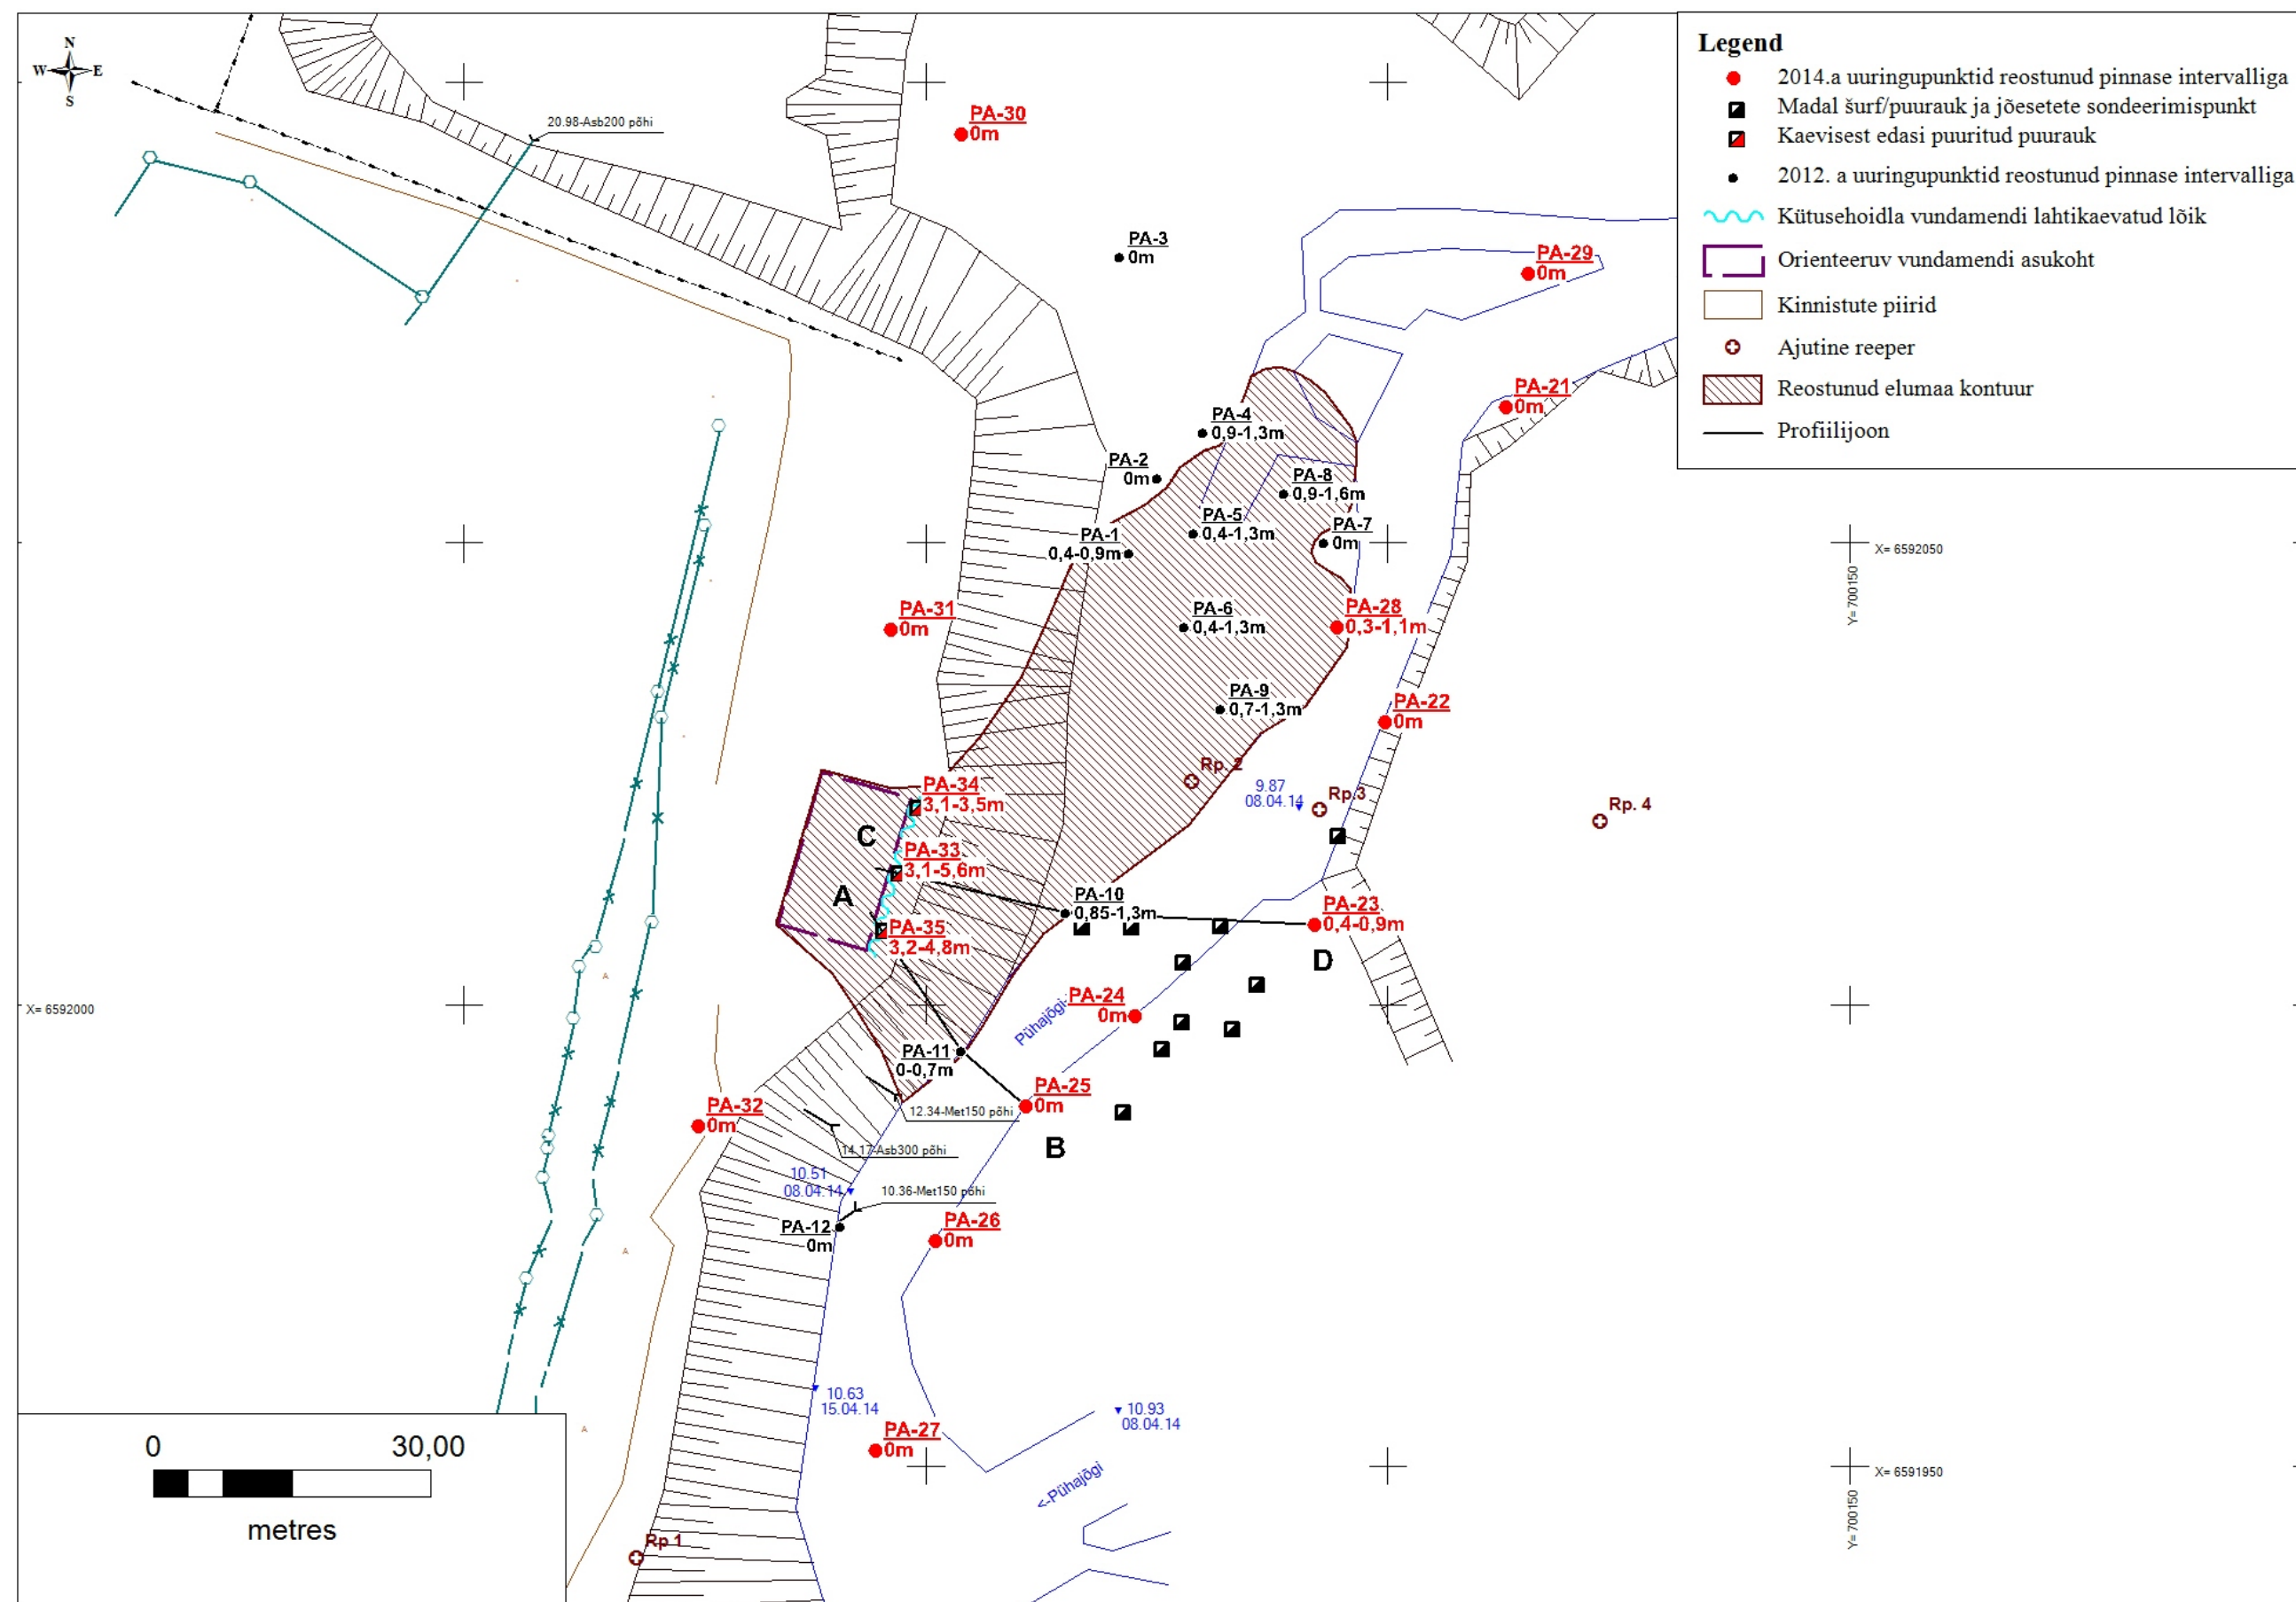
Joonis 4.2 Reostunud pinnasega maa-ala

Pinnas ei olnud reostustunnustega ega haisenud naftasaaduste järgi lammialale, puuraukude PA-23 ja PA-25 piirkonda, labidaga kaevatud madalates (0,5...0,8 m) šurfides (joonis 4.2).

Käesoleva projekti uuringud täiendasid 2012. a uuringuid ja lahtikaevamisega tõestati, et pinnasereostus pärineb endisest kütusehoidlast ning kütusehoidlast kaugem pinnas ei sisalda naftasaadusi. Üle elumaa piirarvude reostunud pinnas levib ligi 2000 m<sup>2</sup>-l (joonis 4.2). Pinnas on reostunud naftasaaduste ka polütsükliiliste aromaatsete süsivesinikega. Fenoolid, kui veega kergemini liikuvad ühendid, on enamuses ära kantud, neid leiti vaid väikestes kontsentratsioonides (tabel 4.1). Naftasaaduste sisaldus oli endise kütusehoidla vundamendi taldmiku tasemel 4800-6500 mg/kg ja PAH summa 520 mg/kg (ületab isegi tööstusmaa piirarvu üle 2 korra). Reostuse paiknemist on näidatud ka läbilõigetel joonistel 4.3 ja 4.4.

Jõeoru lammialal on reostunud pinnasega ala pindala ca 1100 m<sup>2</sup>. Reostunud kihi pealispinna keskmine sügavus on lammialal 0,5 m ja kihi keskmine paksus 0,6 m. Arvutuslik reostunud pinnase maht on lammialal ligi 700 m<sup>3</sup>. Nõlva alal ja endise kütusehoidla piirkonna reostunud pinnasega maa-ala pindala on ligi 900 m<sup>2</sup>. Reostunud kihi pealispinna sügavus on endise kütusehoidla piirkonnas 3,2 m ja väheneb jõe poole veepiiril 0,1...0,3 m. Pinnase suhteliselt hea läbilaskvuse tõttu võib siin reostus olla sademetevee poolt pestud vertikaalselt liivsavini, kust see valgub edasi Pühajõe suunas. Seega võib reostunud kihi paksus olla endisest kütusehoidlast jõe poole tunduvalt väiksem. Reostunud pinnasekihi arvutuslikuks keskmiseks on võetud siiski 1,8 m ning reostunud pinnase arvutuslik maht kuni 1600 m<sup>3</sup>. Reostunud pinnase arvutuslik maht kokku on kuni 2300 m<sup>3</sup>. Väljapakutud reostunud pinnase maht on orienteeruv ja tegelik maht selgub puhastustööde väljakaevamise käigus (tõenäoliselt väiksem). Pinnasetööde mahtu suurendab reostunud pinnaselt eemaldamist vajava reostumata pinnas kogus.

Puhastustööde tegemisel on mõttekas lähtuda Pühajõe lühiajalisest häiringust, mis on võimalik teha ex-situ meetodil, kompostides reostunud pinnase reostunud alast kaugemal (Kiviõlis). Puhastustööde kavandamisest ja tööde kavast on täpsemalt kirjutatud puhastustööde projekti osas.
