## HINNANG HELLENURME PAISULE KALAPÄÄSU RAJAMISE VÕIMALIKKUSE KOHTA

### Osa 3: Eksperthinnang Hellenurme mõisa saeveski ehitiste seisukorra kohta

Hellenurme mõisa  
saeveski (mälestis nr 23156)

Töö nr: 2021108  
Stadium: eksperthinnang  
Välja antud: oktoober 2021

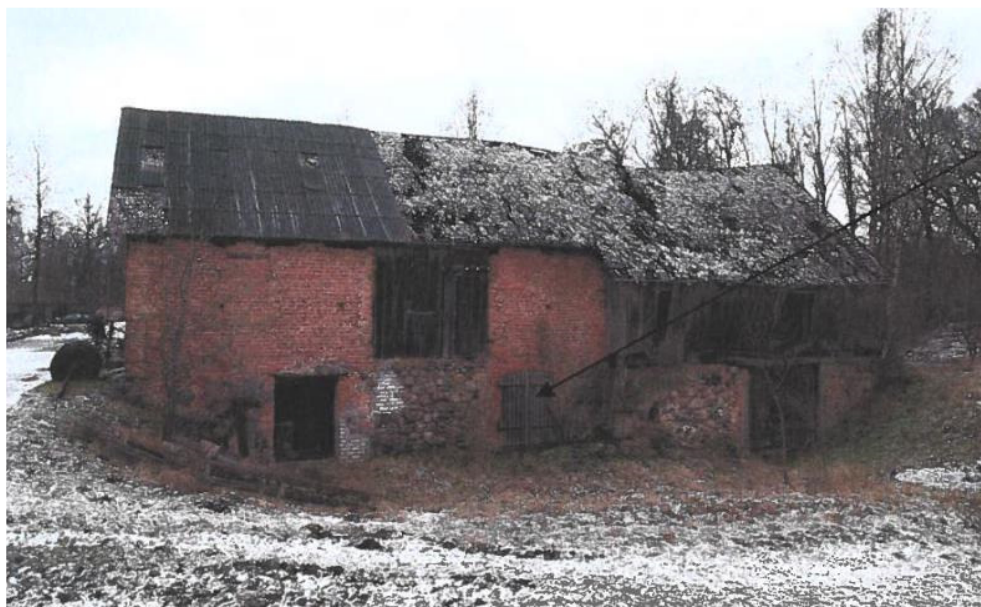
Foto 1. Vaade kagust. Marksi Projekt 2008.

osaliselt säilinud betoonpostid, maakivi- ja tellismüürid. Müürid on tugevate niiskuskahjustustega, savitellised on pudedad ja vuugid on kohati tühjad. Endised puitkarkass ja laudisseinad pole säilinud. (vt Foto 1, 2, 4 ja 5)

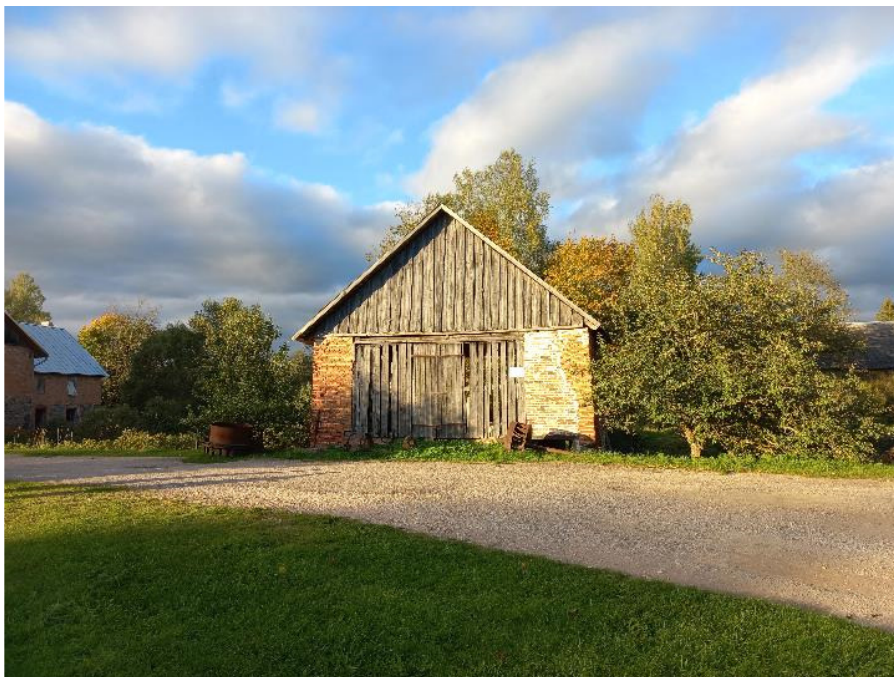
**Foto 3.** Vaade lõunast. Rait Kuus 15.09.21.

Hoone edelapoolne osa on nõukogude perioodil kaetud eterniitkatusega. Katusekattega osast on säilinud viilkatus, puit vahelaetalad ja maakivi- ning tellismüürid. Katusel esineb läbijookse, katusekonstruktsioon ja vahelae puittalad on sademevee läbijooksu tõttu tugevate mädanikkahjustustega ja seetõttu avariilised, puitkonstruktsioone pole võimalik säilitada (vt. Foto 3 ja 7).

Olenemata sellest, kas varemed konserveeritakse või rekonstrueeritakse on varemete säilimiseks vajalikud järgnevad tegevused. Esmalt eemaldatakse säilinud edelapoolse hoone osa eterniit katusekattematerjal ja käideldakse vastavat ohtlike jäätmekäitlemisluba omava ettevõtte poolt. Katusekonstruktsioonid lammutatakse äärmise ettevaatlikkuse ja vajaliku lisatoetusega, lammutustööde käigus ei tohi konstruktsioone täiendavalt koormata, et vältida puitkonstruktsioonide kokku kukkumist, mis põhjustaks säilinud müüridele täiendavaid deformatsioone.

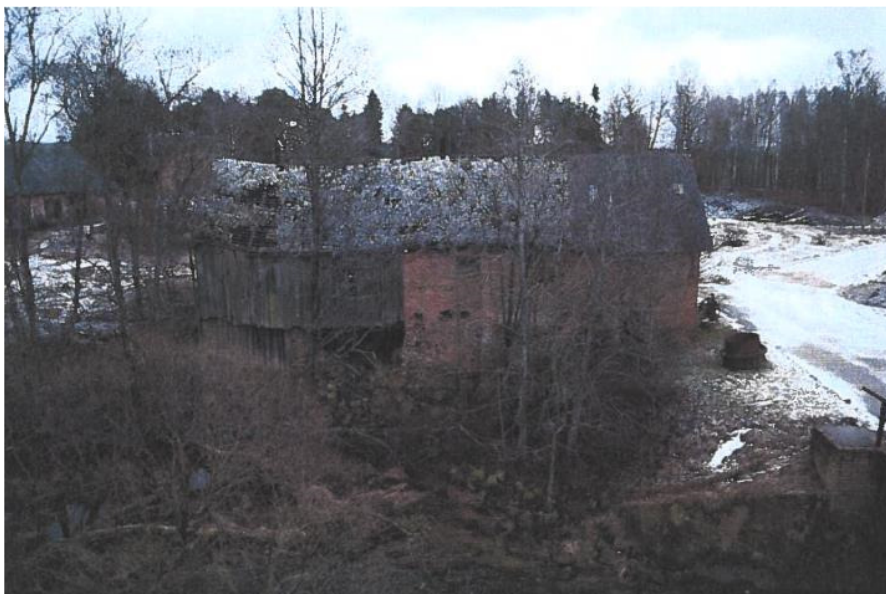
**Foto 4.** Vaade läänest. Marksi Projekt 2008.

Katusekonstruktsioonide ja vahelagede varingutega on kaasnenud müürides deformatsioonid. Seintes esinevad vertikaalpraod, vahelaetalade toetupindadel on müürides suured kahjustused, tellised on seintes killustunud, müürikivid ülemises tsoonis on lahtiselt ja otseseks ohuks varemete küllastajatele (vt. Foto 4 ja 5).

Eemaldatakse müüridest lahtised ja katkised kivid ning müüride vuugid puhastatakse lahtisest sideainest. Hoone ümbrus puhastatakse võsast ja varisenud müürikividest (rusudest). Ümber hoone perimeetri kooritakse ja planeeritakse pinnas, et juhtida sademeveed müüridest eemale. Saeveski keldri põrand puhastatakse pinnasest kuni algse põranda tasapinnani ja kaetakse jämeliiva või kruusaga.

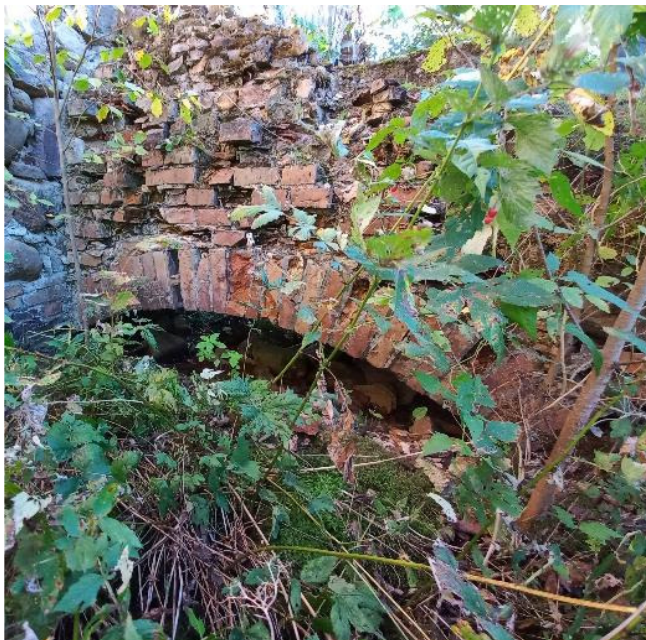
**Foto 8.** Vaade väljavoolukanalile põhjast. Rait Kuus 15.09.21.

Veski läbivoolukanal on täitunud ja täidetud rusude ning pinnasega. Läbivoolukanalil on säilinud turbiinikasti betoonkonstruktsioonid ja savitellistest kaarsillid, mis on niiskuskahjustuste tõttu halvas seisukorras (vt. Foto 8).
