## Raikküla oja (VEE1110700) ning Põlma (VEE1110701) ja Loigu kraavide (VEE1110702) valglate vaatlus II

Vaatluse aeg 19.10.25, 26.10.25 ja 30.10.25. Vaatleja Marko Vainu

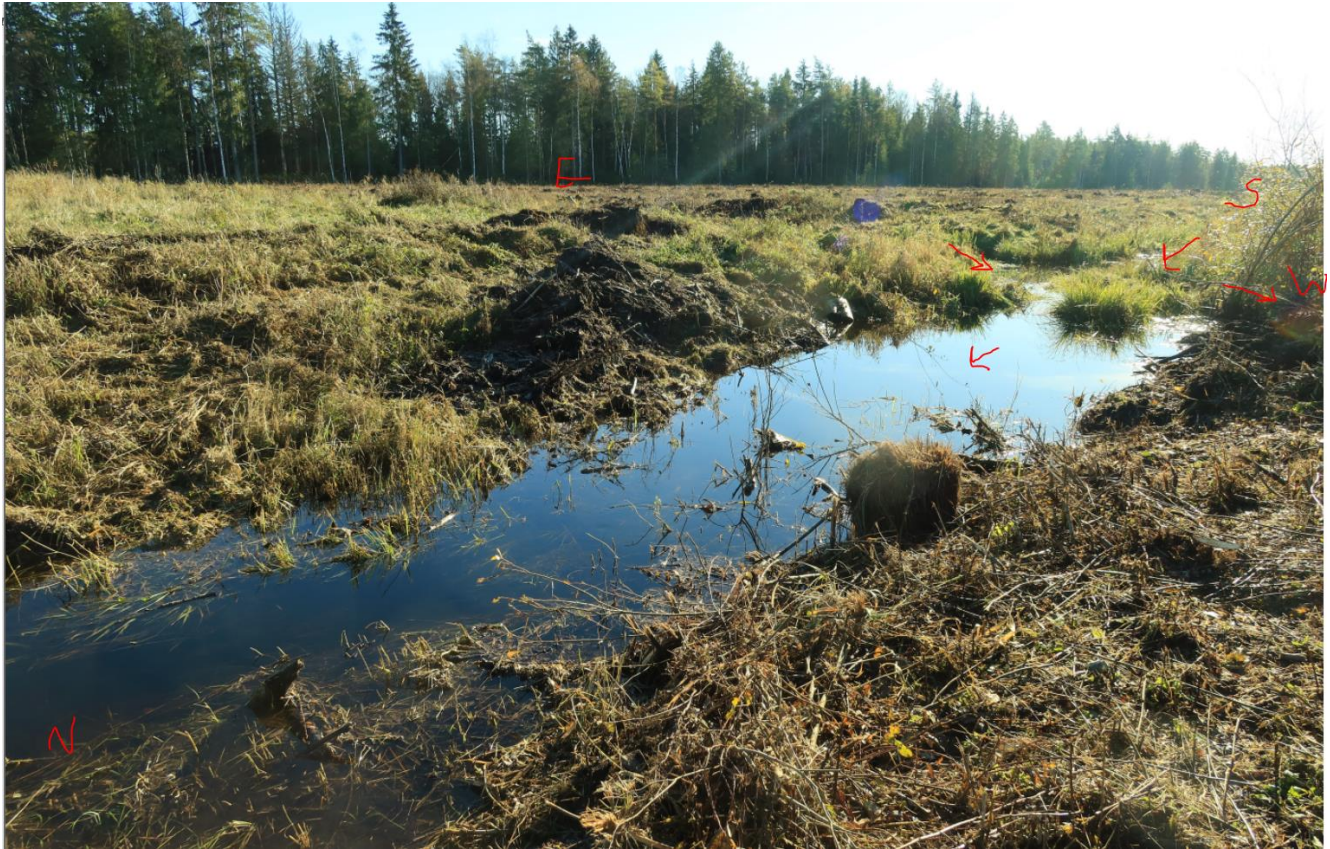
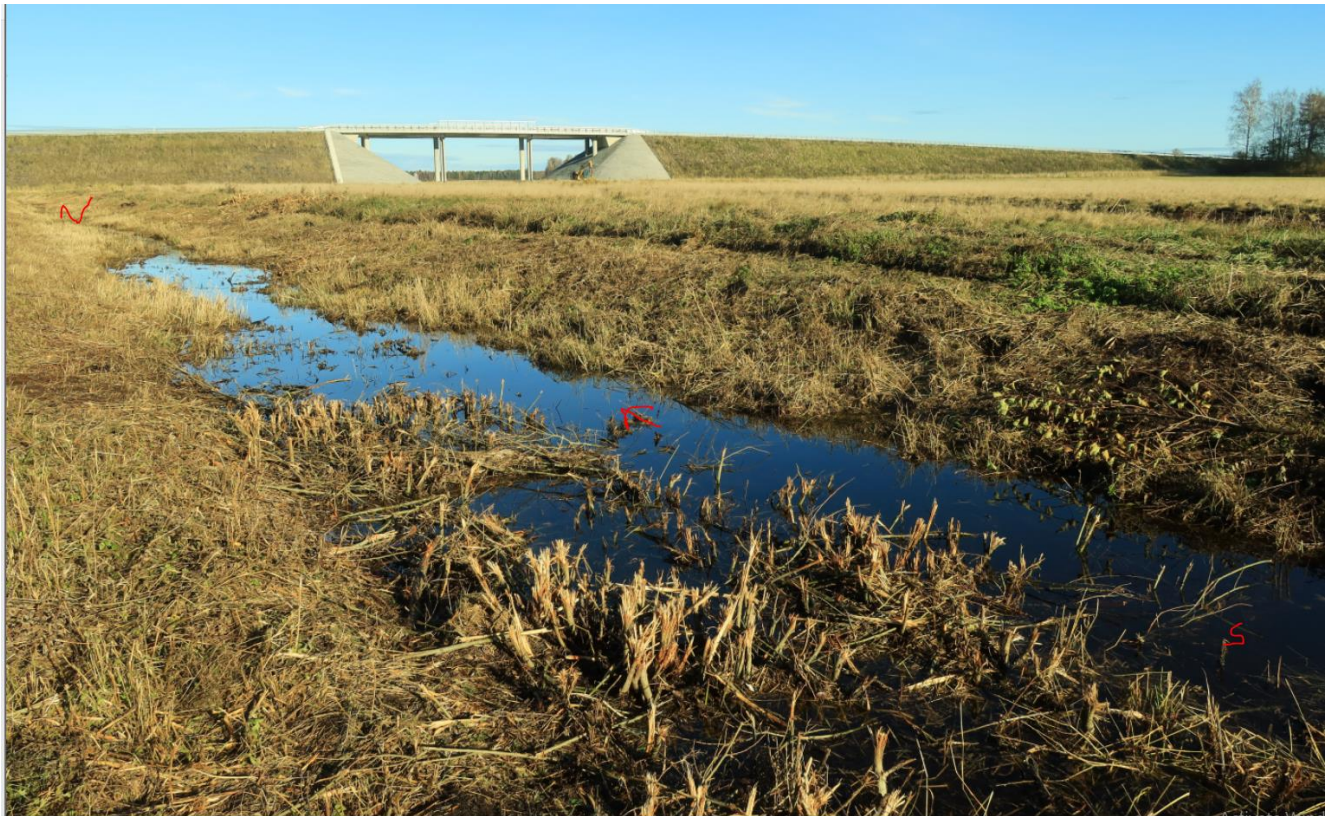
4. Kevadel põhjasuunalist voolamist takistanud koprapais oli eemaldatud ning ohtralt vett voolas põhja poole. Läände voolas ka, aga selle suuna peal oli koprapais alles. Seega oli jälle tekkinud olukord, kus Raikküla oja ja Ahtama jõe valglad osaliselt kattusid, sest siin punktis voolas osa vett mõlemasse vooluveekokku. Punktis 1 pööras osa vett küll Ahtama jõe valgla poole tagasi, aga teatud hulk vett jätkas ilmselt liikumist põhja poole:

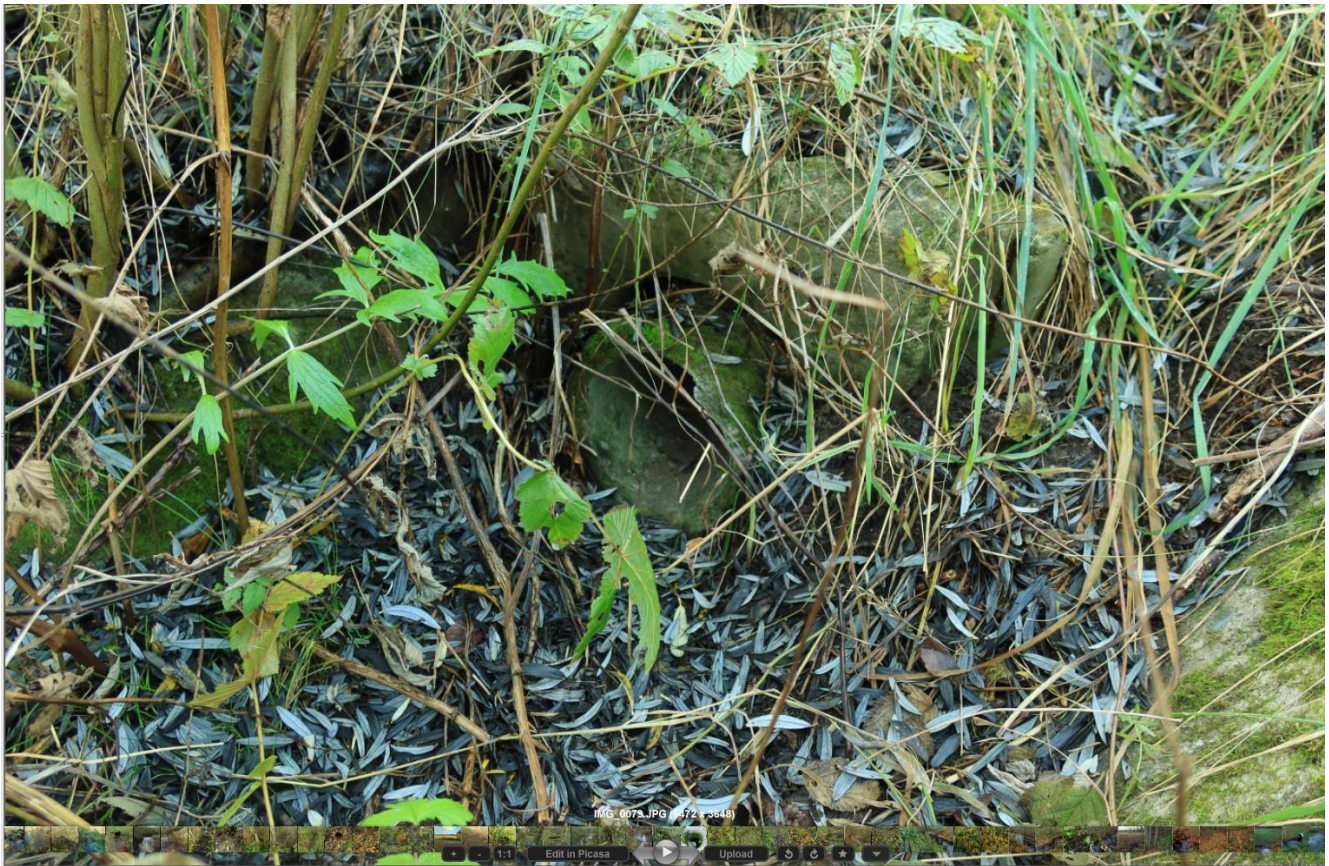
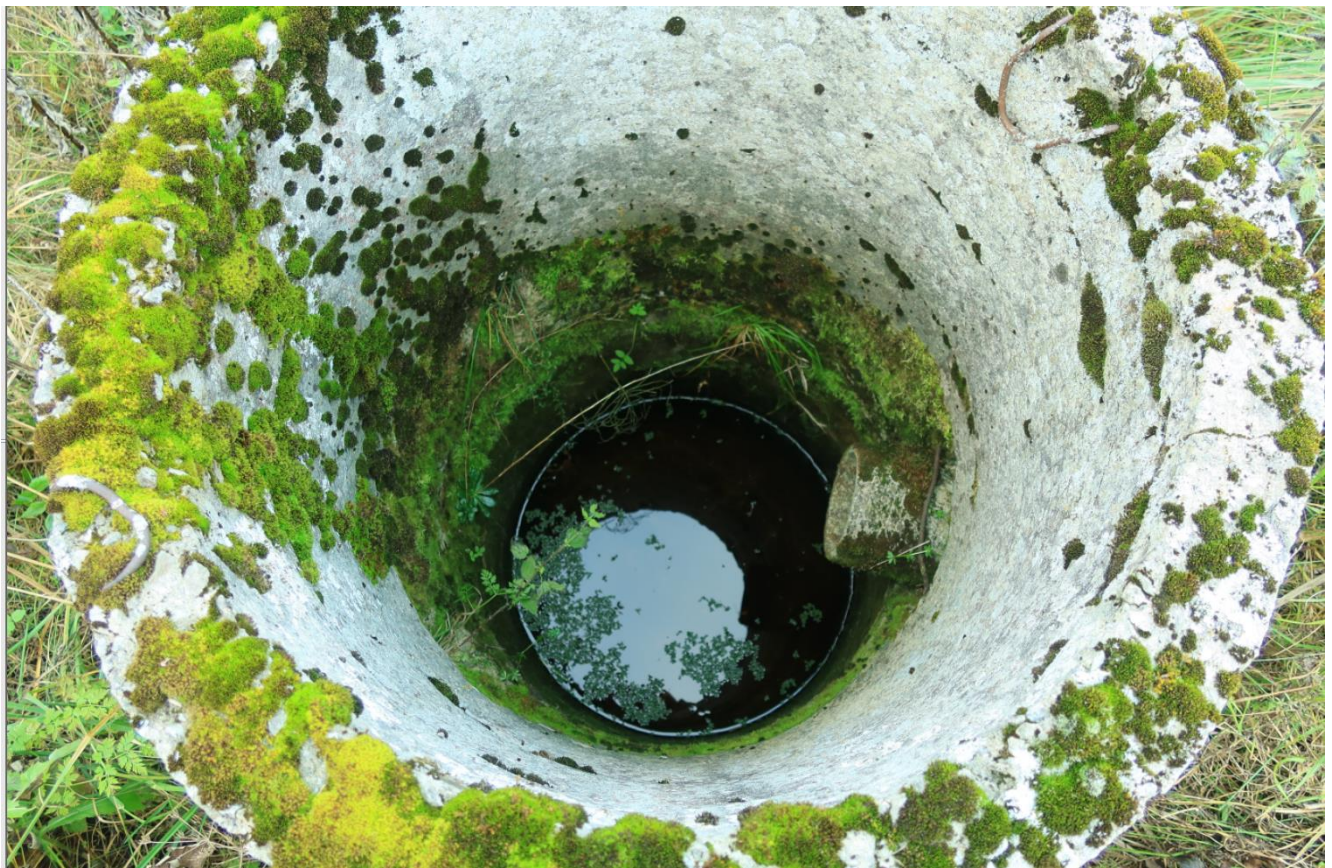
11. Oja vasakul kaldal veepiirist 1,5 m kaugusel ja ca 40 cm kõrgusel oli 20 cm läbimõõduga betoonist otsakuga toruots. Oli täiesti kuiv. Sellest lääne pool, teisel pool kraavivalli on lahtine drenaažkaev. Toru algab kaevust, aga veetase kaevus oli toruotsast vähemalt meetri sügavamal. Kaevu põhjas olid uppunud konnad:

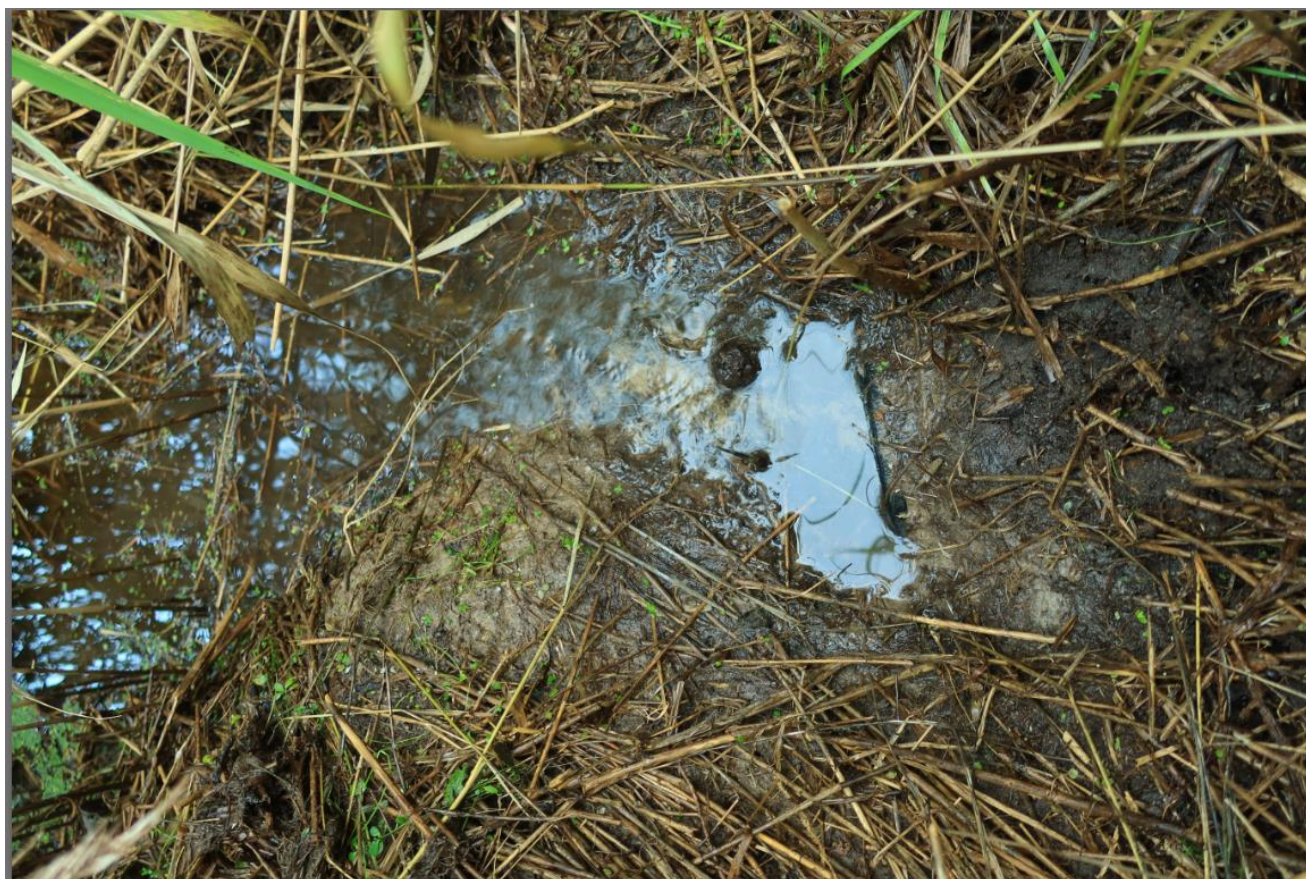
22. Vasakul kaldal pilliroo sees ca 10 cm läbimõõduga must plasttoru. Ots oli paar cm oja veetasemest kõrgemal ning sellest nirises vesi välja. Saaks proovi võtta SEC 831  $\mu\text{S}/\text{cm}$ :

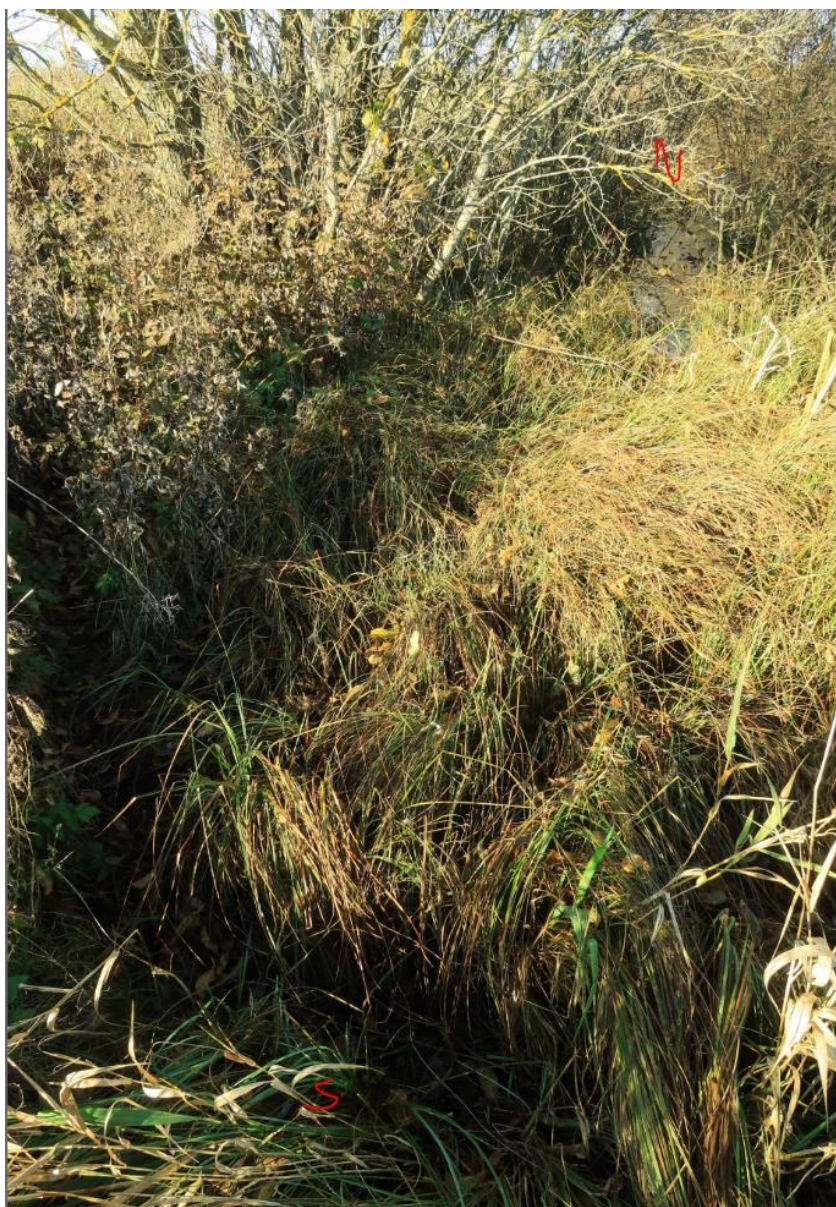
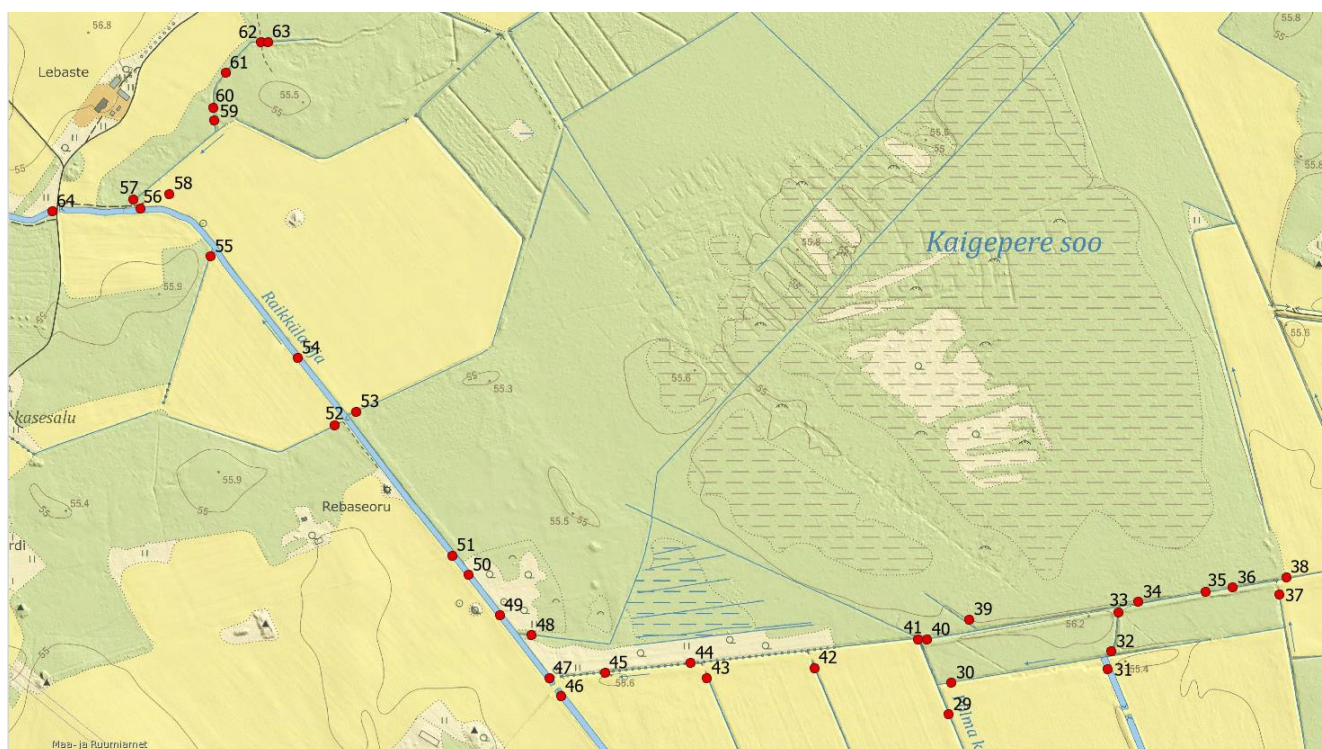
28. Põlma kraavi lähe. Algusest peale oli kümmekond cm vett põhjas. Alguses oli palju tarnu. Kümmekonna m pärast algas vaba vesi, aga voolu polnud:

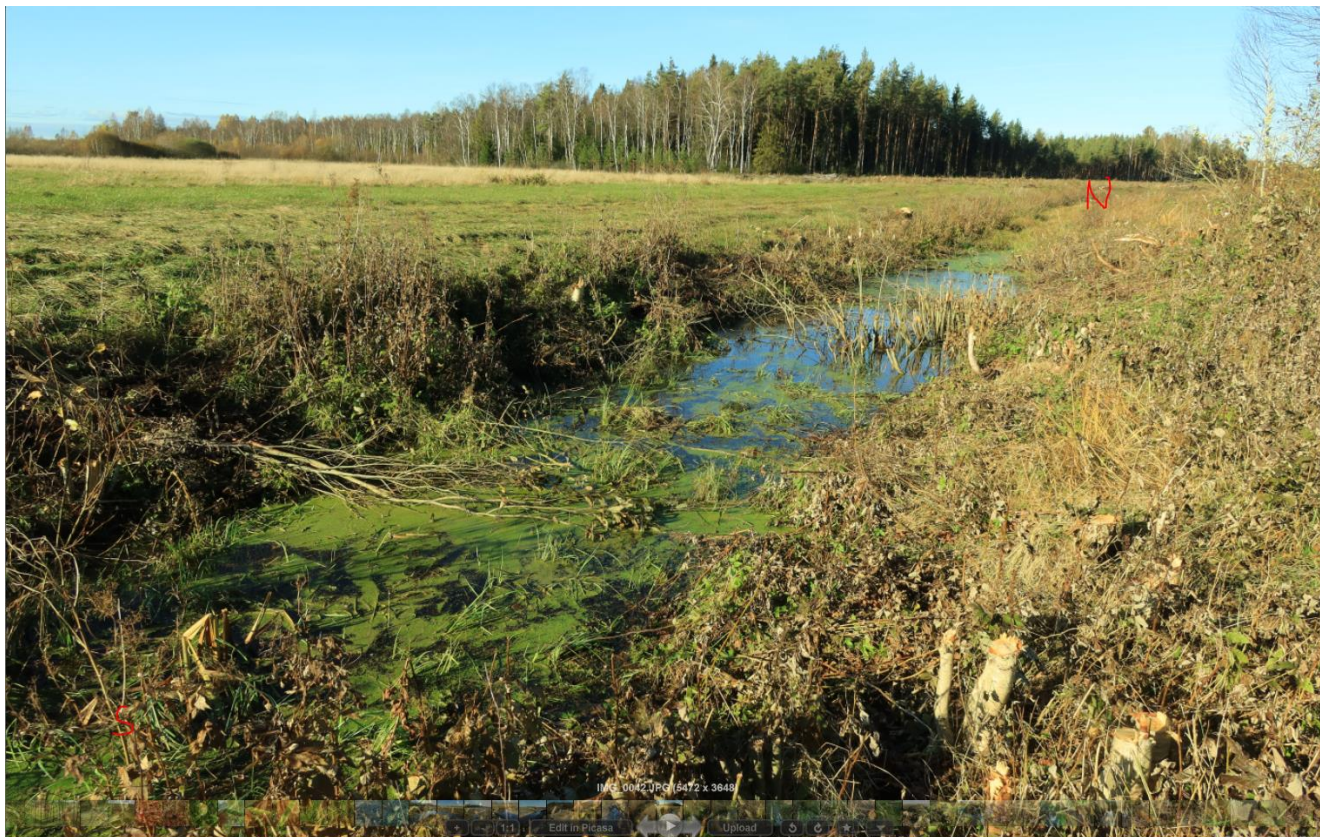
29. Põlma kraavis oli palju vett, aga voolu polnud näha. Lemled olid peal. Idakaldalt oli värskest võsa lõigatud:

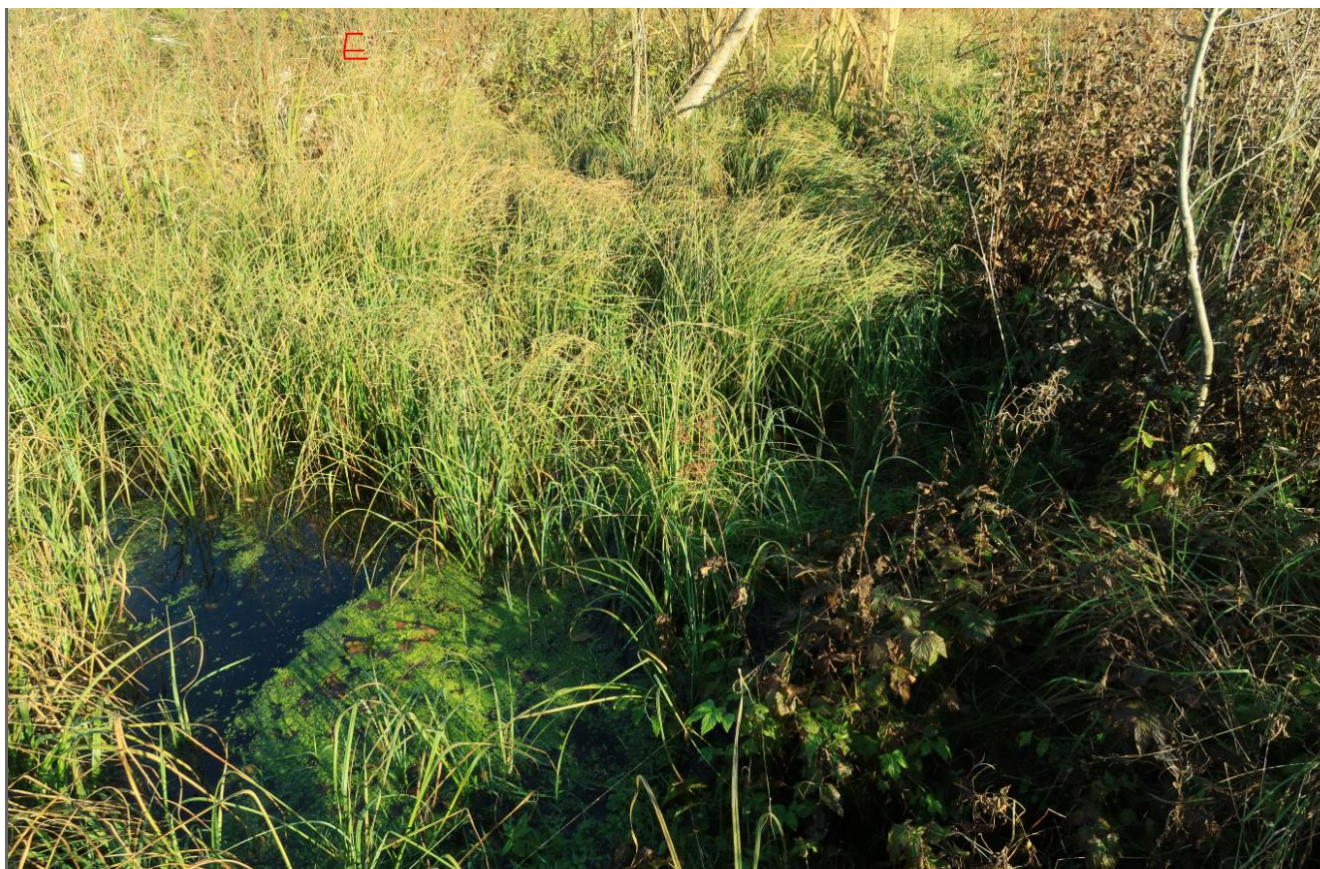
30. Idast suubub lai kraav. Vett oli palju, tarnad olid sees ning voolu polnud näha:

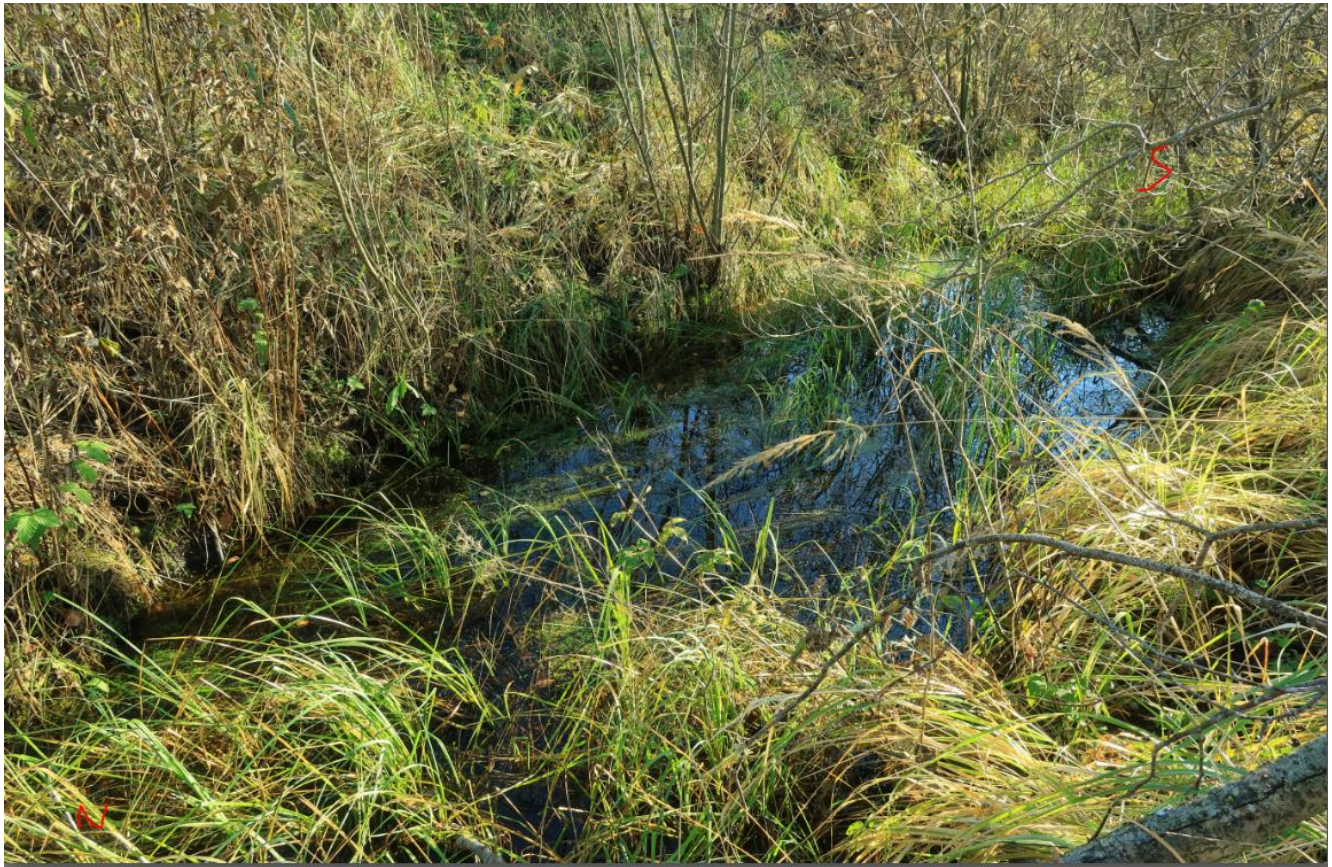
31. Lõunast tulevas kraavis oli palju seisvat, pruunikat vett. Kummikuga läbi ei saanud:

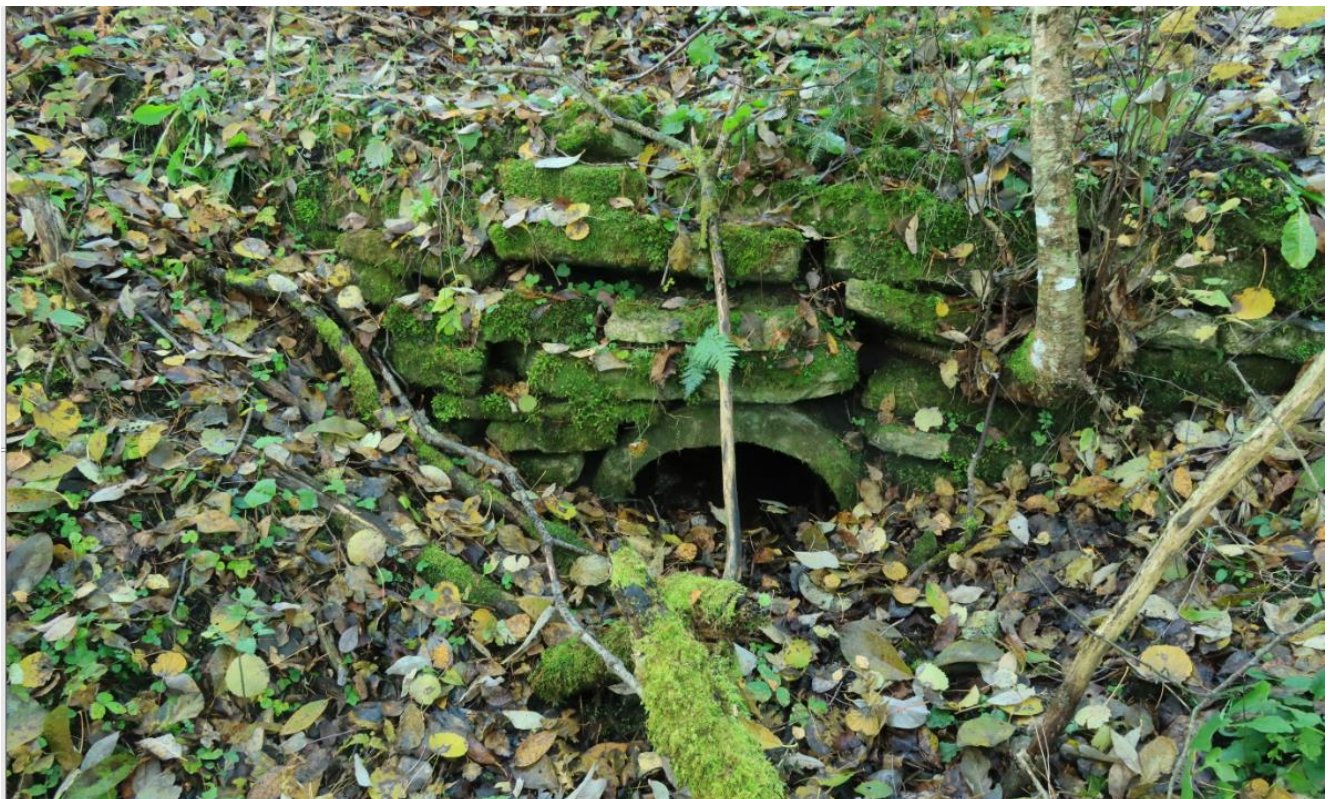
37. Truup on, aga läbivoolu polnud. Lõuna pool oli kraavi põhjas vett, aga see ei ulatunud truubini. Truubist põhja pool oli kraavi põhi sisuliselt kuiv, oli vaid kergelt mudane. Ühinemiskohast ida ja lääne pool oli kraavis veidi seisvat vett:

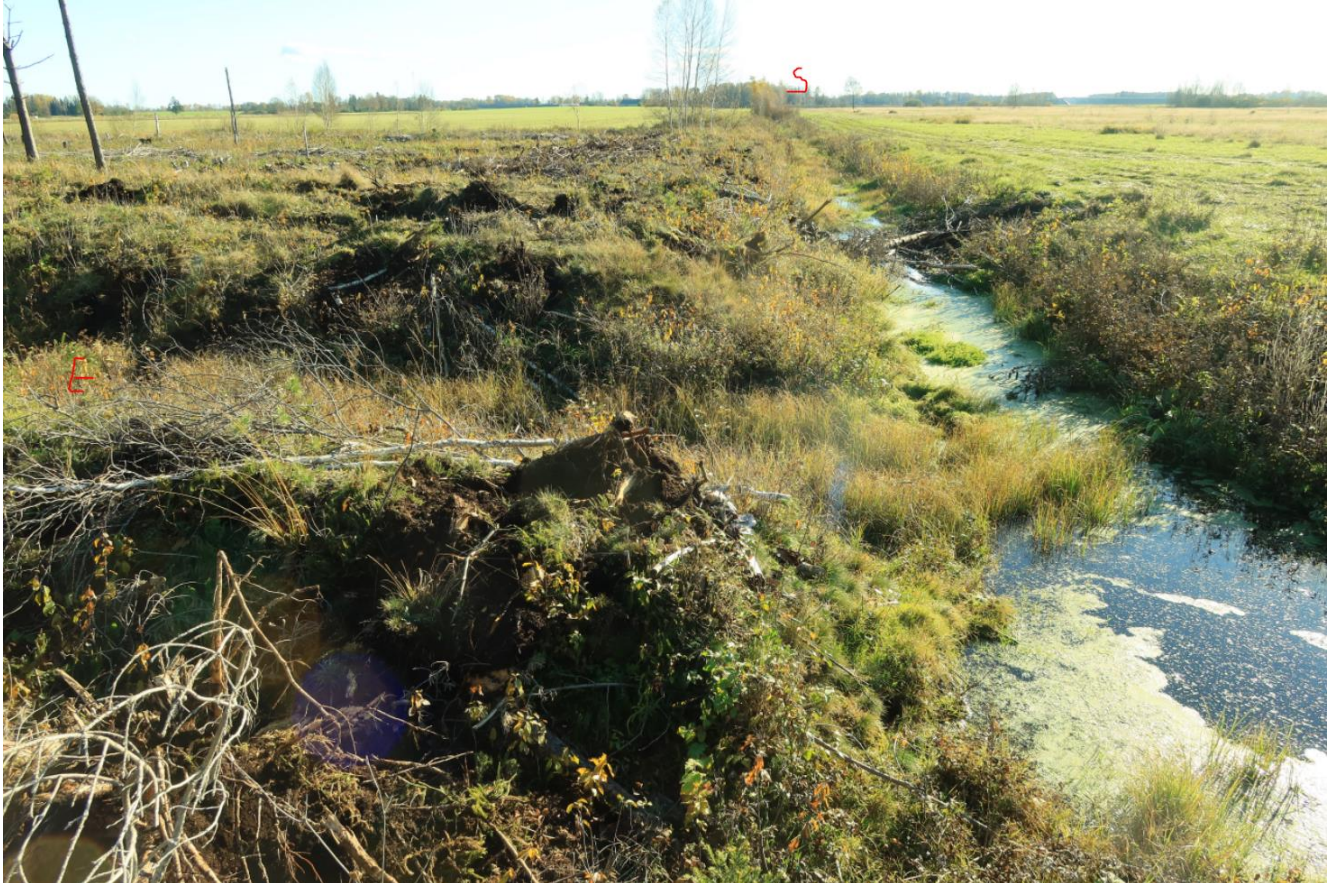
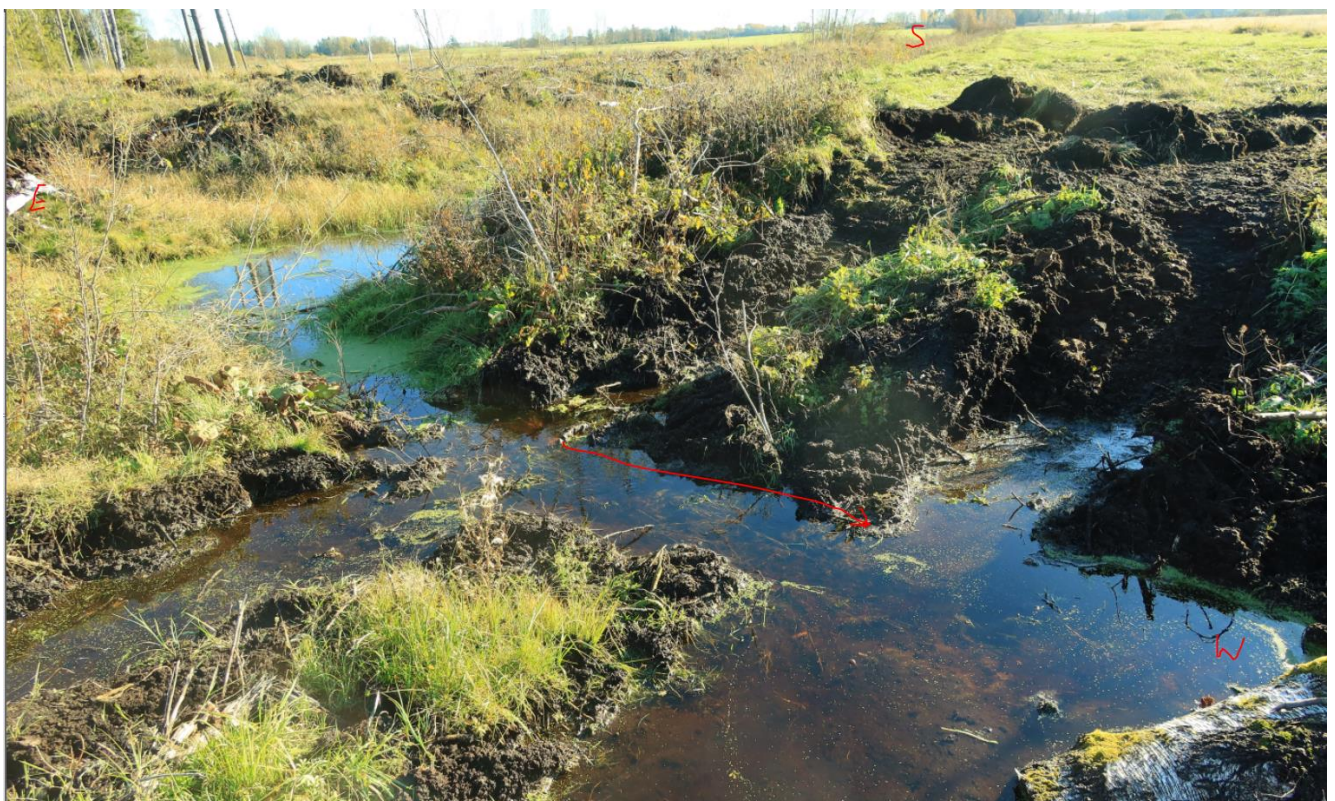
40. Idast tulevas kraavis oli vesi sees, aga voolu polnud näha, SEC oli 412  $\mu\text{S}/\text{cm}$ .
41. Kraavide ühinemiskoht. Vesi tundus nii lõuna- kui ka idasuunal seisvat. Ühinemiskohast allavoolu, kohas, kus kraavist oli läbi sõidetud ja kraav seetõttu kitsam ja madalam, oli Põlma kraavis esimest korda voolu näha. Voolavas vees oli SEC 772  $\mu\text{S}/\text{cm}$ . See viitab, et peamine vooluhulk ei saanud tulla punkti 40 suunalt, vaid pidi tulema lõunast. Järelikult on Põlma kraavi telg õige kraaviharu peal. ETAKis punkti loodest suubuvat kraavi tegelikult vooluveekoguna pole. On madal kuiv vagu, mis tänu Rail Baltica trassil tehtavale raiele, oli muutunud vaid aimatavaks. **Ei peaks olema ETAKis nii pikalt kaardistatud:**

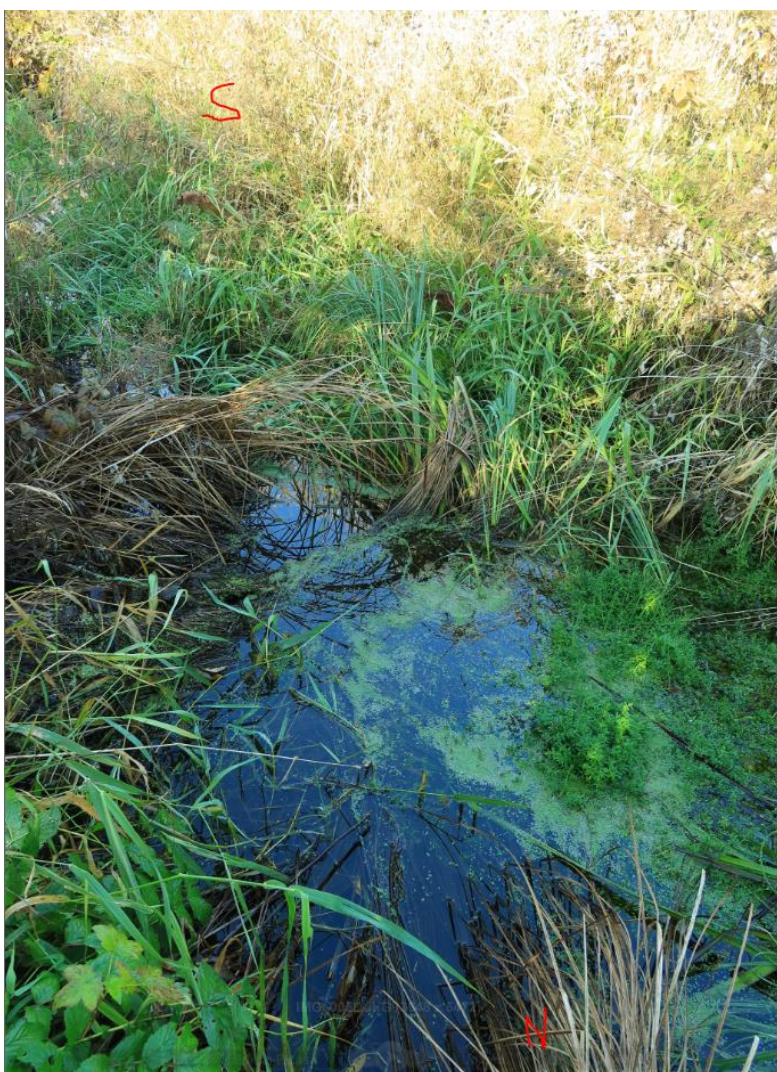
46. Raikküla oja nägi truubist ülesvoolu välja samasugune, nagu lõuna pool. Päideroogu ja lemleid täis ning vesi voolas aeglaselt. Truubist lääne pool olema pidavat dreniotsa ei leidnud:

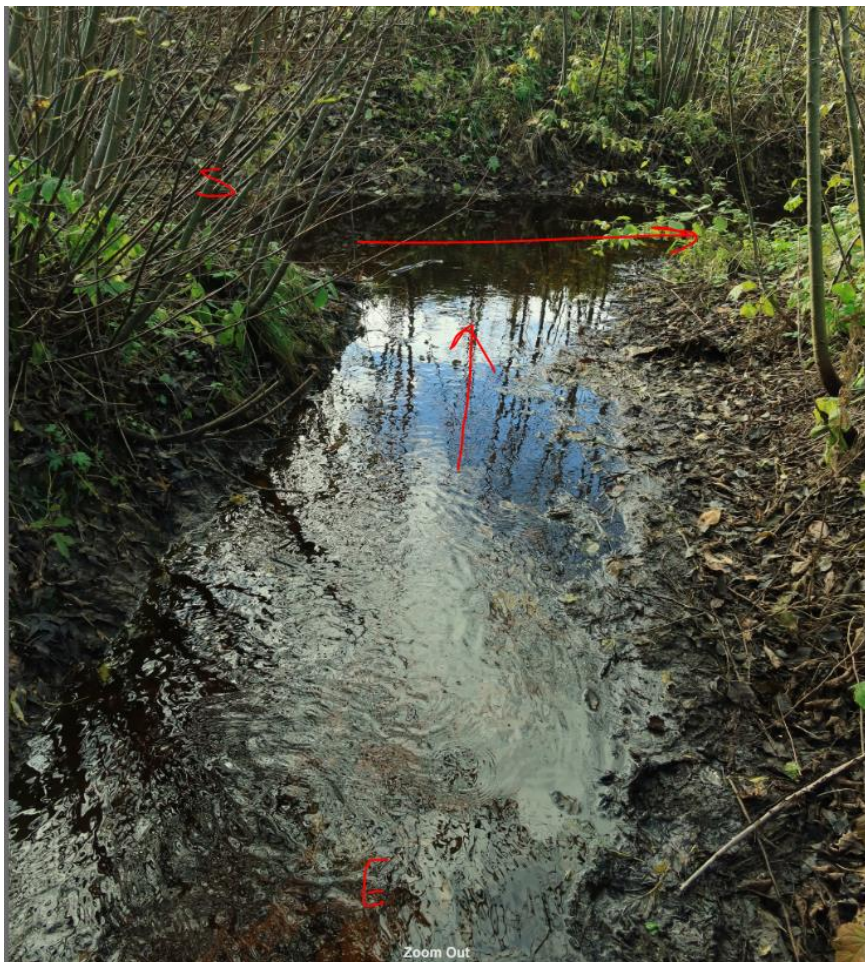
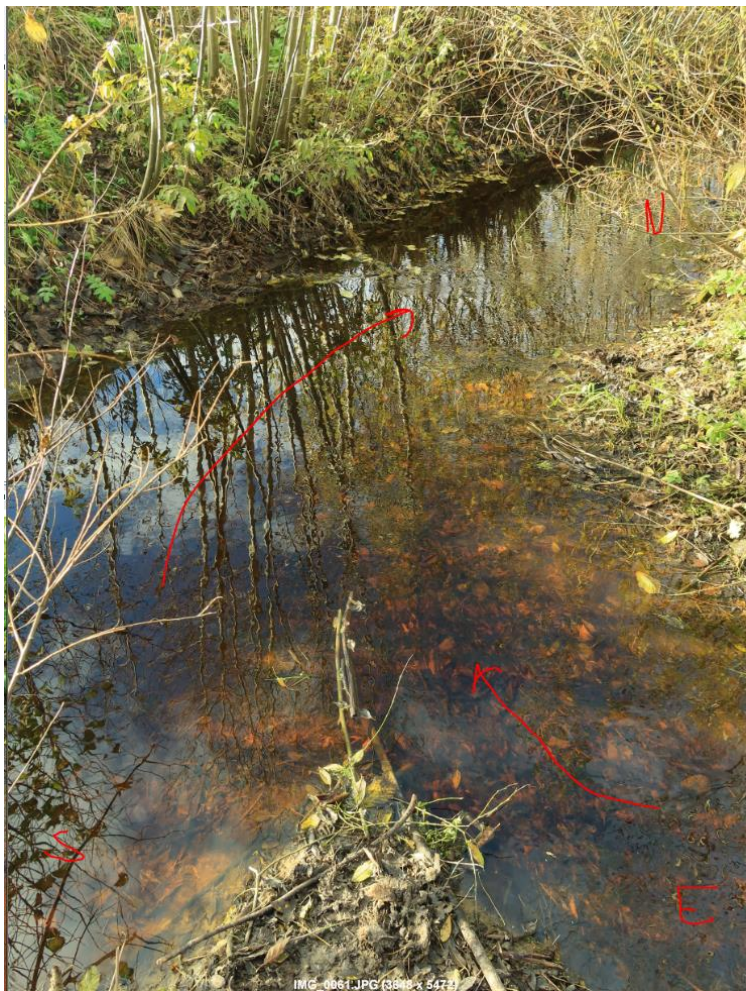
47. Truubist allavoolu on esimene koht, kus Raikküla oja adekvaatse vooluveekogu moodi välja näeb. Siin polnud oja kaldaid lagedaks raiutud ja seetõttu polnud säng taimi täis. Läbi truubi voolas üsna ohtralt pruunikat vett. Põlma kraavi suudmest voolas ka tõtlikult omajagu pruunikat vett, SEC 669  $\mu\text{S}/\text{cm}$ . Suurem vooluhulk tundus siiski tulevat mööda oja:

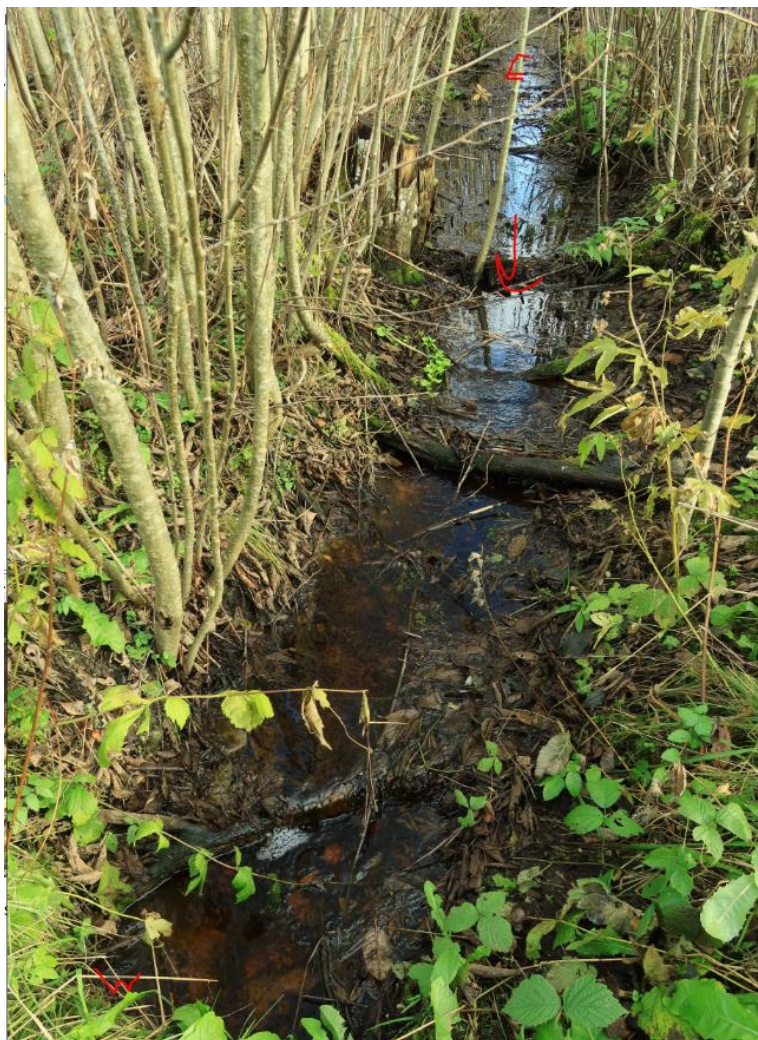
48. Ida poolt soost nirises kuni 1 l/s lahjat vett, SEC 73  $\mu\text{S}/\text{cm}$ . Punkti asukohas on truup (**ETAKis pole**):

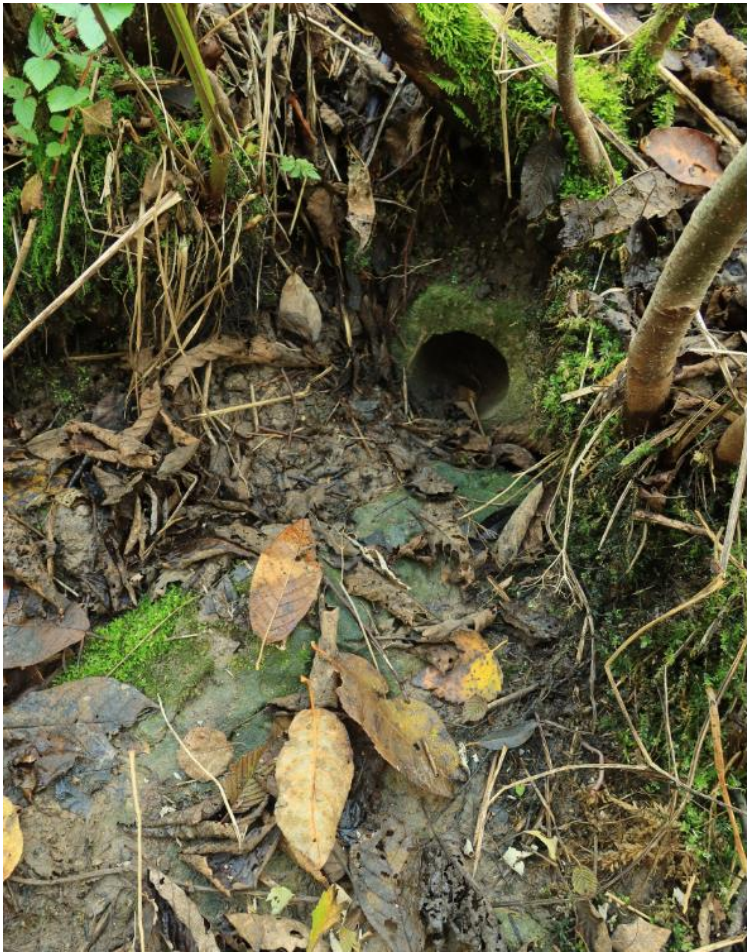
49. Ei leidnud oja vasakkaldal olema pidavat dreniotsa. Võib olla vee all või kinni vajunud. Punkti asukohas oli kaldaveerus kergelt erodeerunud koht olemas, aga tehismaterjale ega niret polnud näha.
50. Kümme konda cm oja veetasemest kõrgemal oli 10 cm läbimõõduga betoontoru ots näha. Paelahmakas oli selle all. Oli täiesti kuiv ning kusagilt kõrvalt ka ei nirisenud:

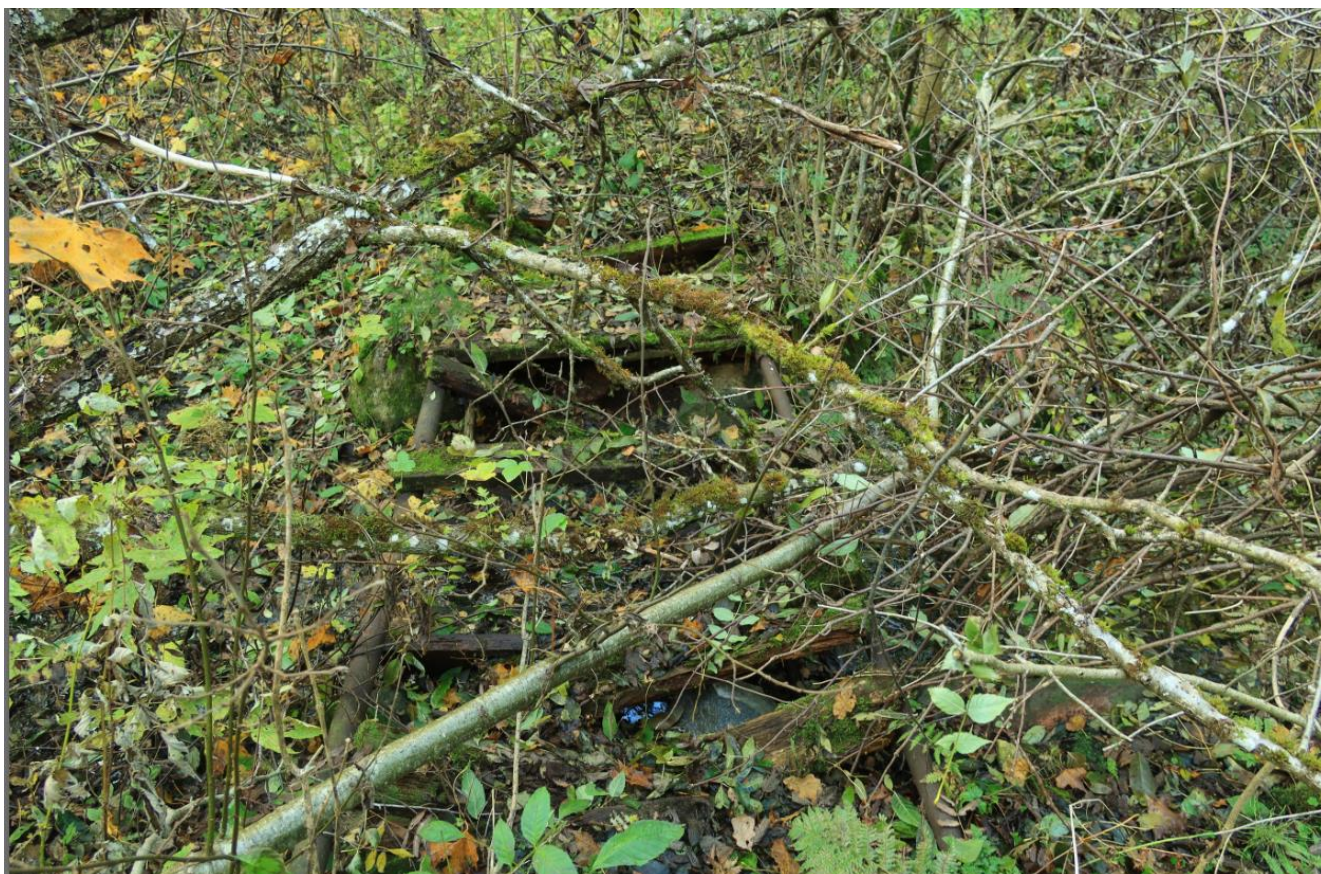
62. ETAKis olev sild on lagunenu:

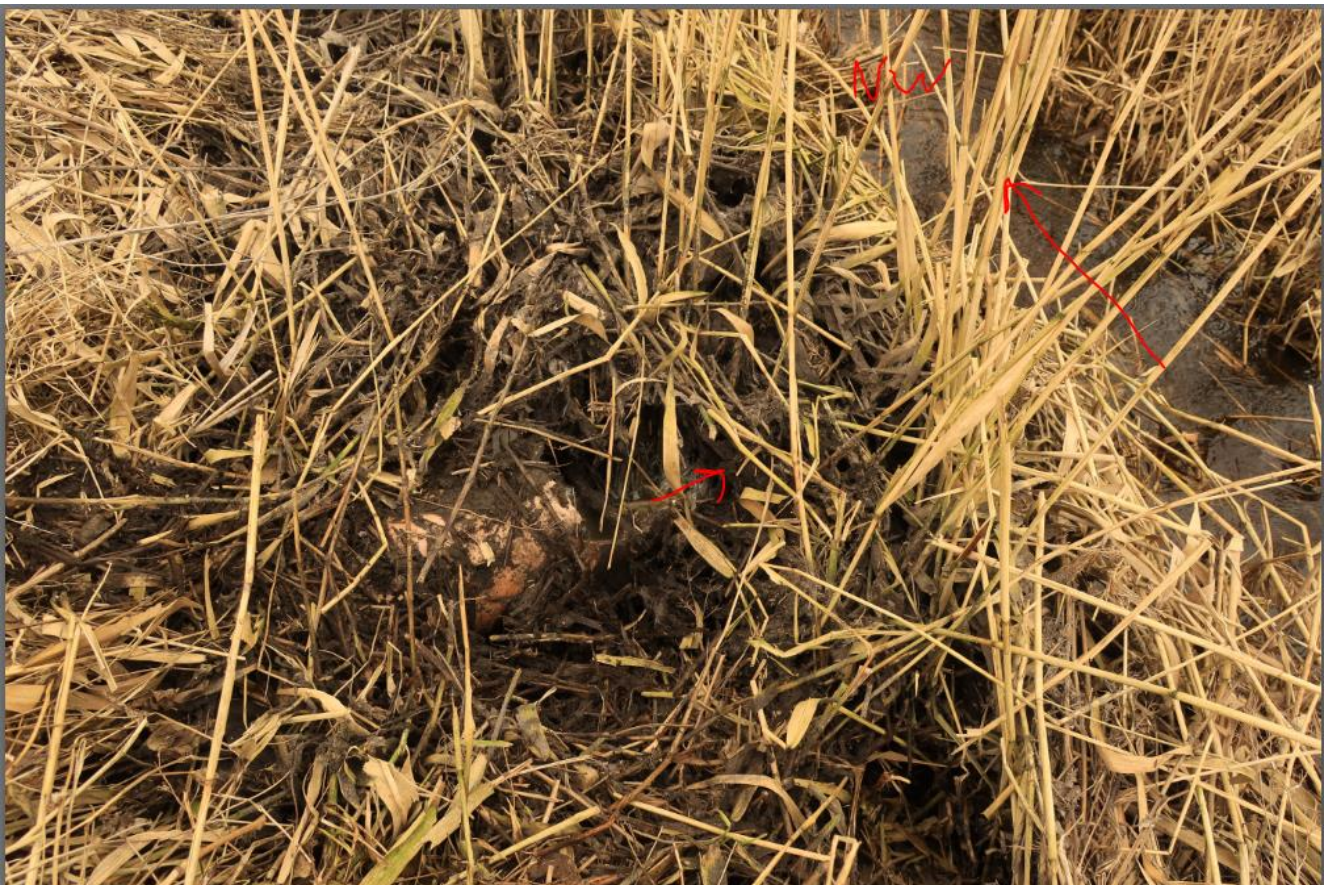
86\_1. Heitveelaskme toruots. Sügisel ei käinud vaatamas, aga 30. märtsil voolas vett välja alla ühe l/s:

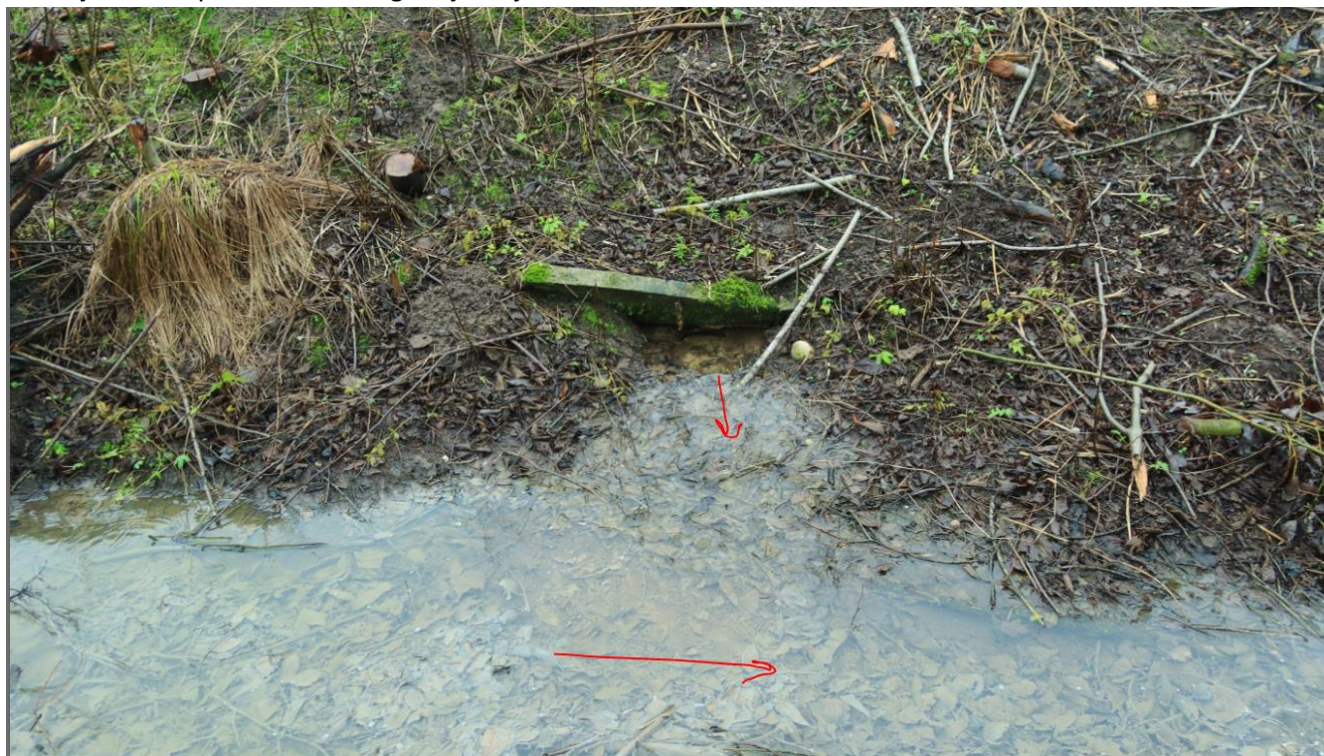
121. Kraavi vasakkaldas betoonotsakuga dreniots, mis on peaaegu mattunud, aga vesi voolas siiski välja. Saaks proovi võtta, kui kraavi veetase ei tõuse vaatlusaegsest kõrgemale. Kraavi enda põhjas oli valget vahtu ja hallikaspruuni setet. Nägi välja lahja heitvee-ilmeline:
