## Raikküla oja (VEE1110700) ning Põlma (VEE1110701) ja Loigu kraavide (VEE1110702) valglate vaatlus II

Vaatluse aeg 19.10.25, 26.10.25 ja 30.10.25. Vaatleja Marko Vainu

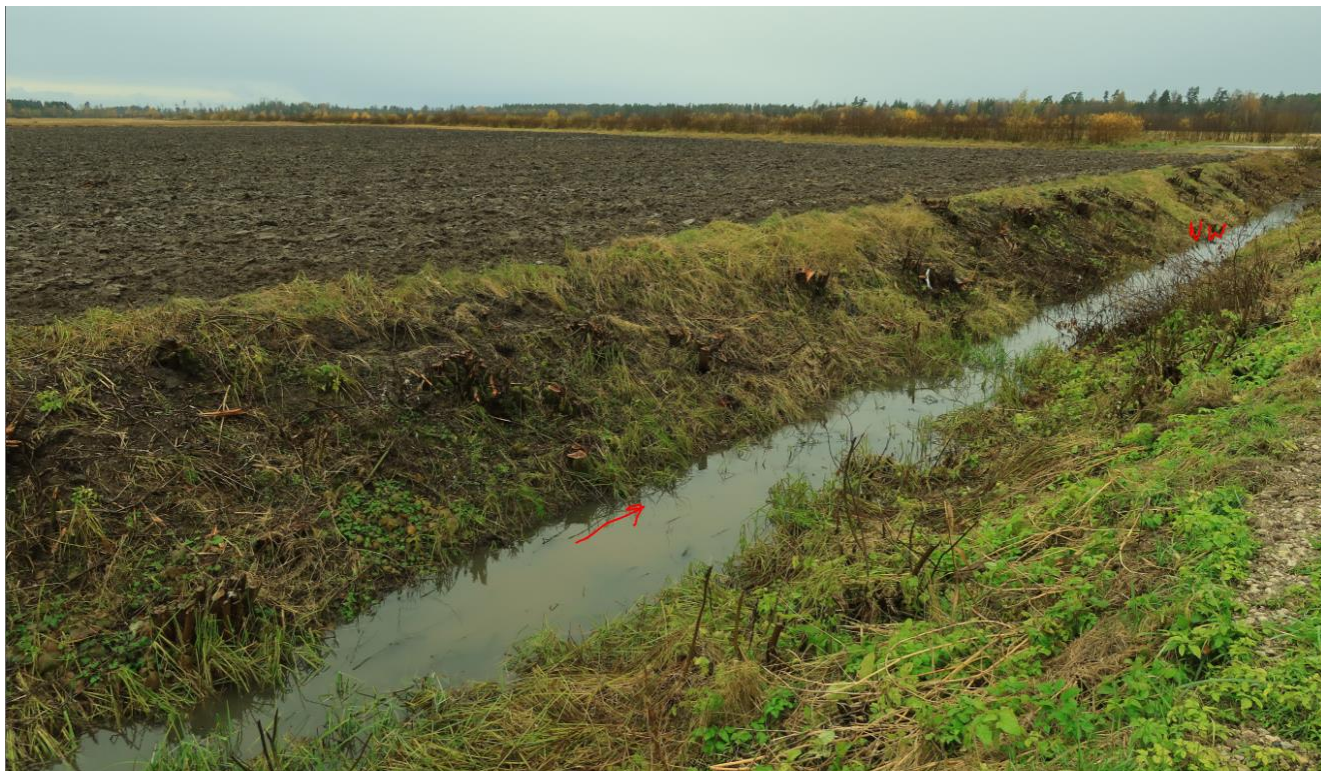
123. Kraavis voolas hägune vesi. Kraavi kõrval olev põld oli küntud kraavi servani ja kraavi veerul kasvavad põõsad olid värskest maha lõigatud:

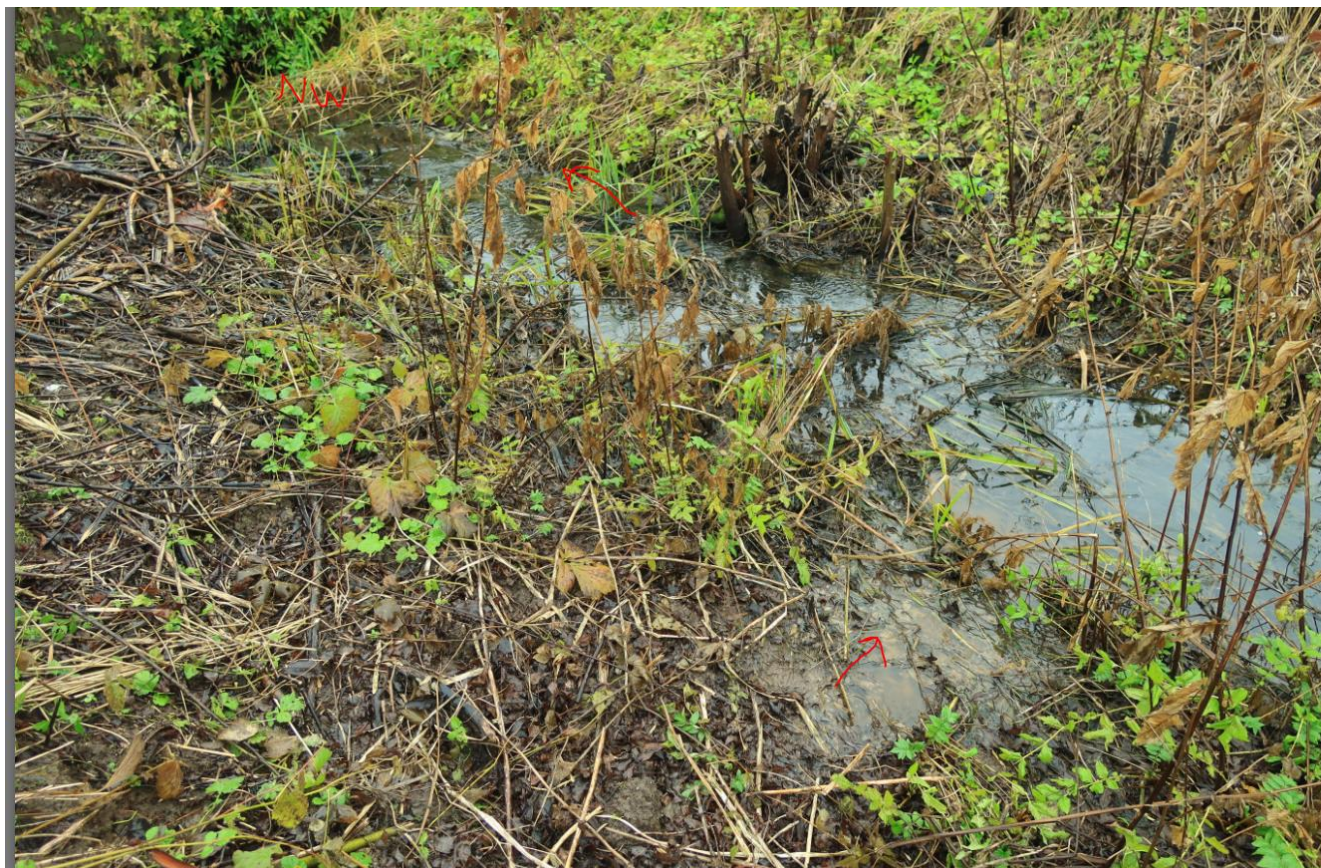
125. Truubist kuue meetri kaugusel nirises kraavi vasakust kaldast vesi välja. Toru polnud näha. Maaparandusjoonis on selle ala kohta sisuliselt loetamatu, mistõttu ei tea, kas selle koha peal peaks dreniots olema:

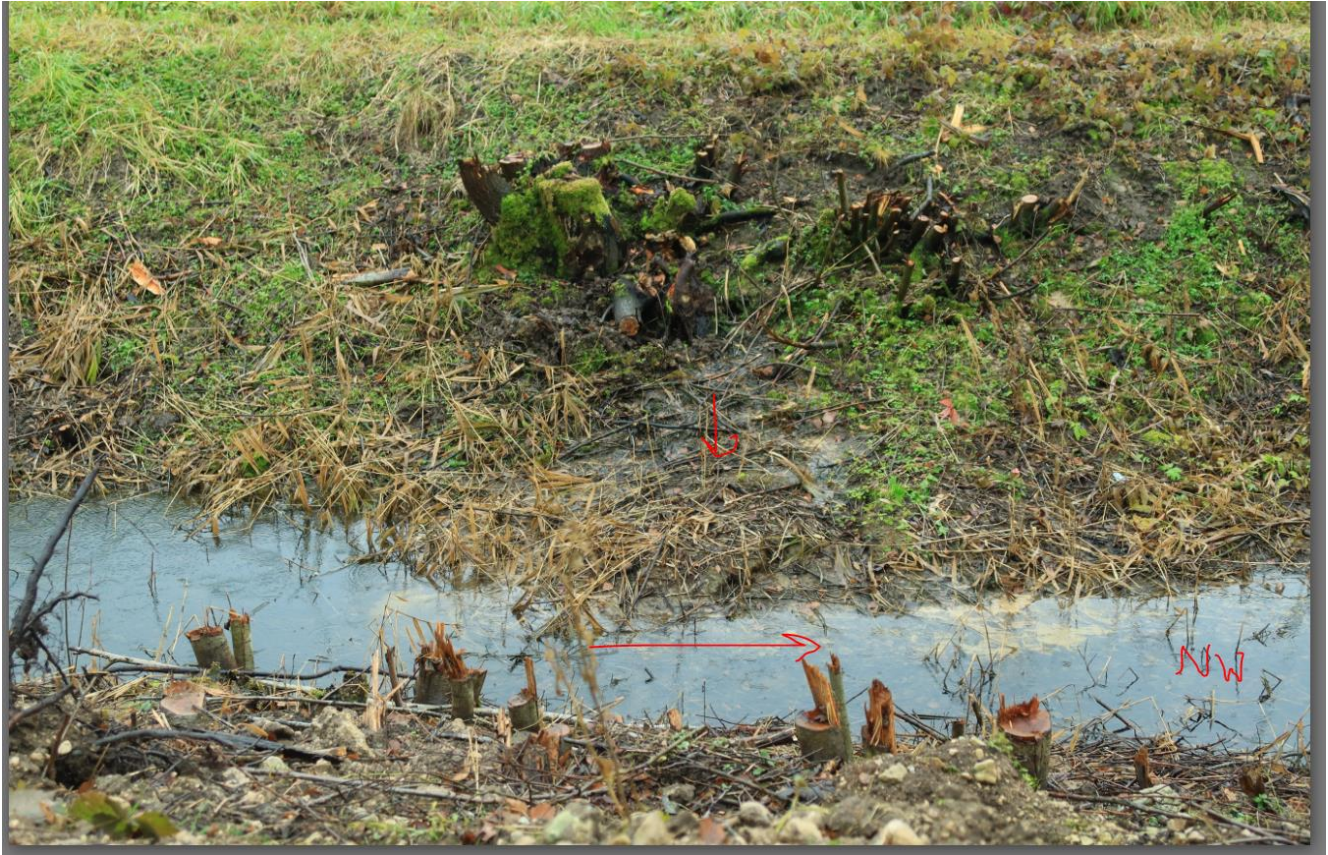
127. Kraavi vasakust kaldast nirises vesi välja. Toru polnud näha. Maaparandusjoonis on selle ala kohta sisuliselt loetamatu, mistõttu ei tea, kas selle koha peal peaks dreniots olema:

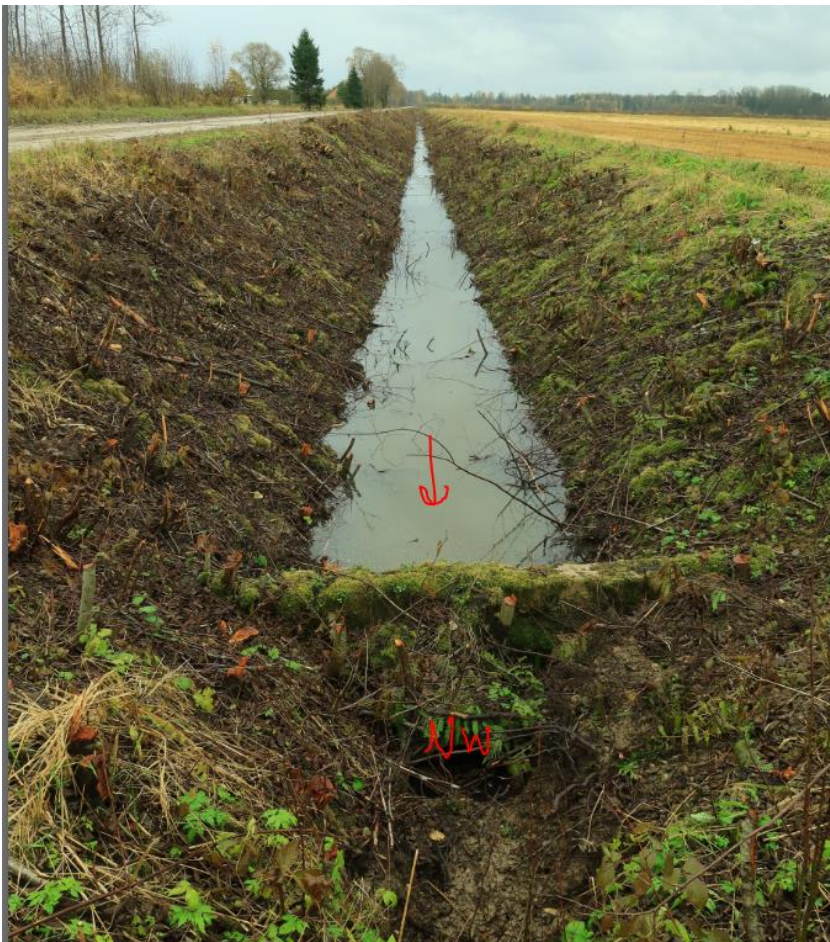
128. Vett voolas teest edela pool olevas kraavis korralikult. Truubist allavoolu polnud voolu enam näha, sest sinna ulatus kibraste poolt paisutatud Raikküla oja mõju. Teest kirde pool olevas kraavis voolas ka, aga palju vähem:
