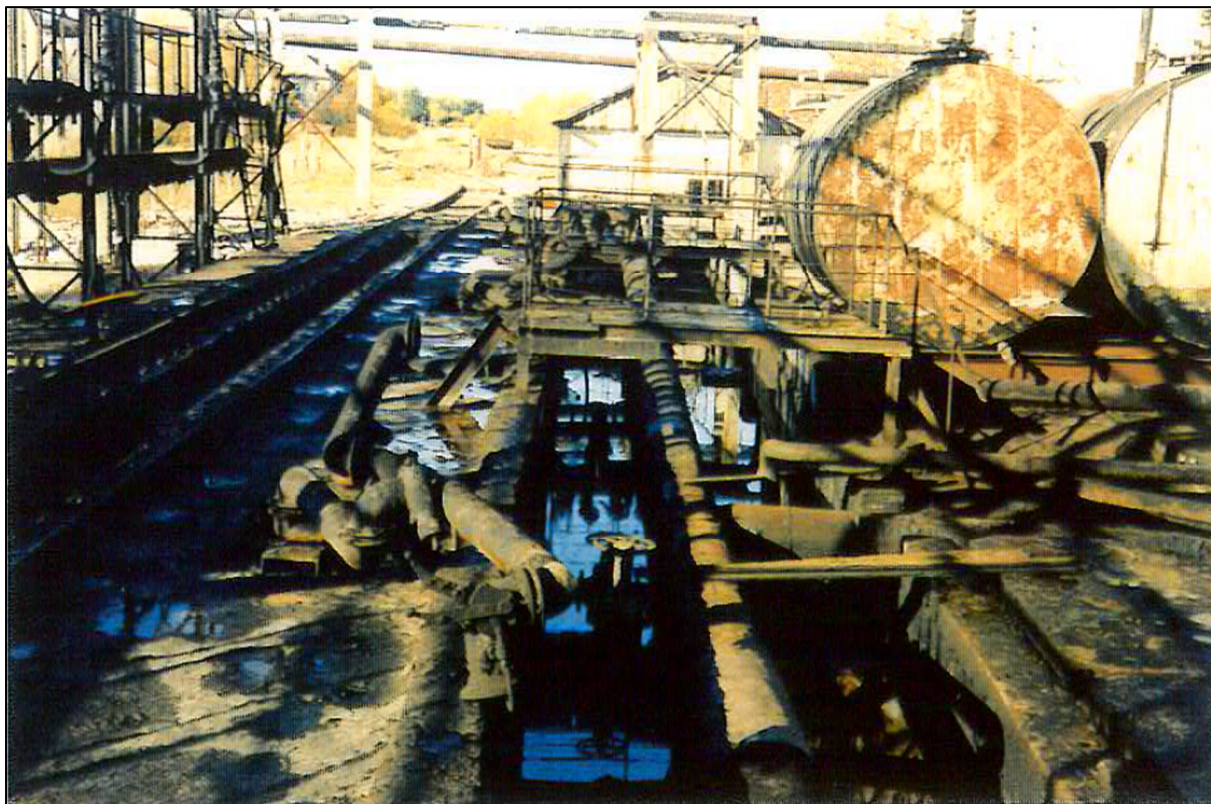
Foto 3. Praeguseks likvideeritud raudteetranspordilt masuudi vastuvõtusõlm (foto Maves AS ja Golder Associates AB 1996. a. uuringuaruandest).

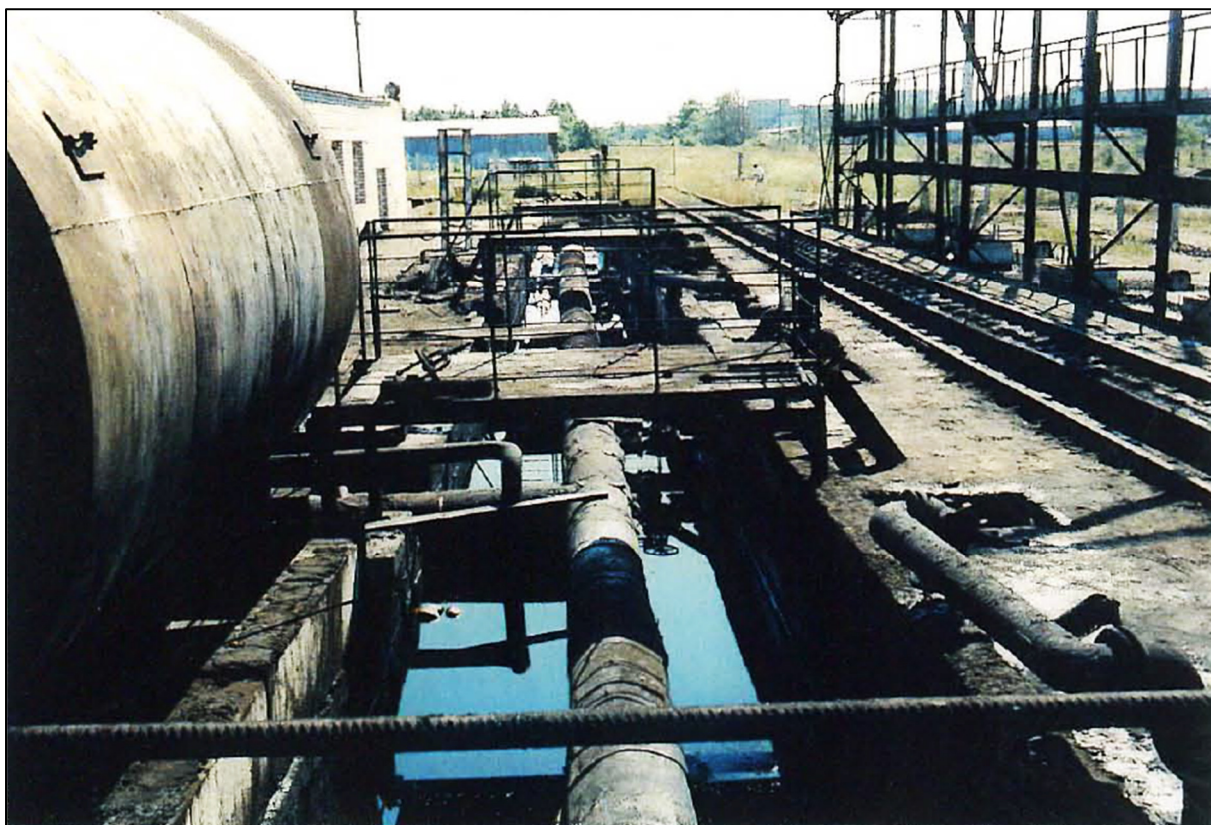
Foto 4. Praeguseks likvideeritud raudteetranspordilt masuudi vastuvõtusõlm (foto Maves AS ja Golder Associates AB 1996. a. uuringuaruandest).

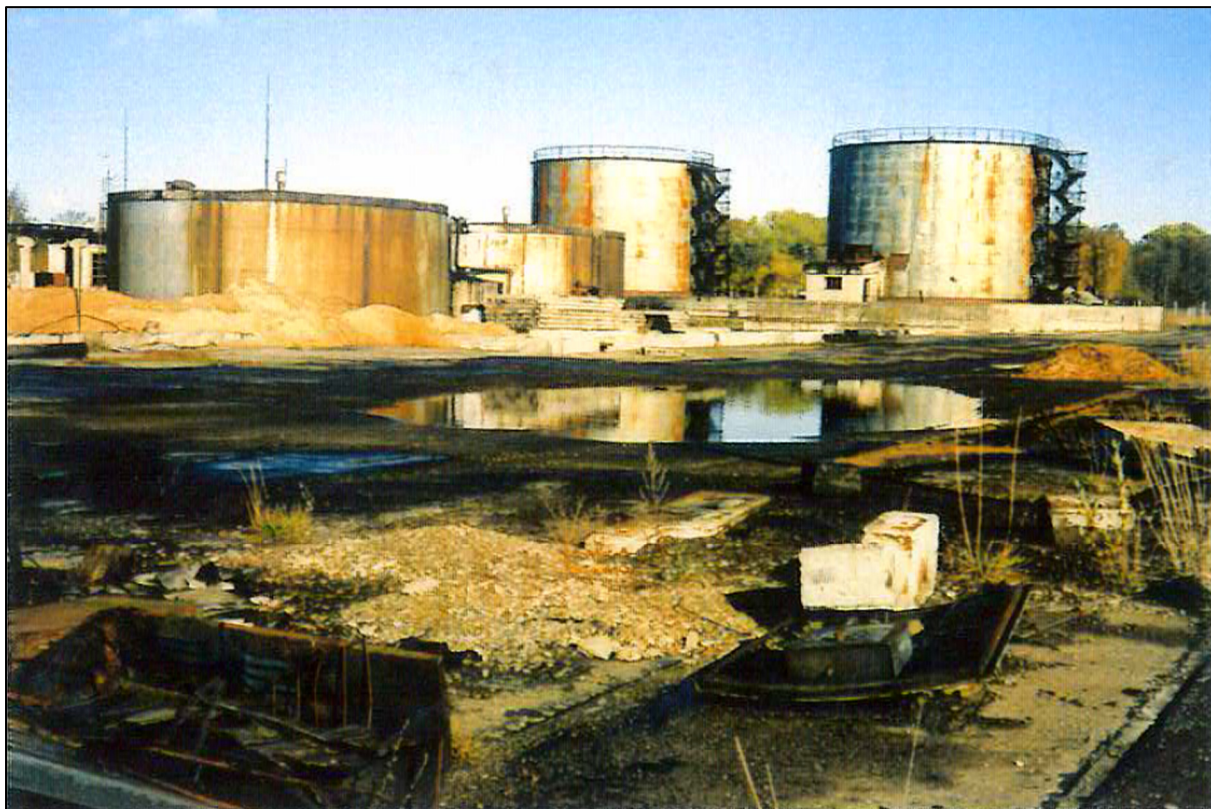
Foto 5. Praeguseks likvideeritud Paldiski keskkatlamaja masuudihoidla mahutid (foto Maves AS ja Golder Associates AB 1996. a. uuringuaruandest).

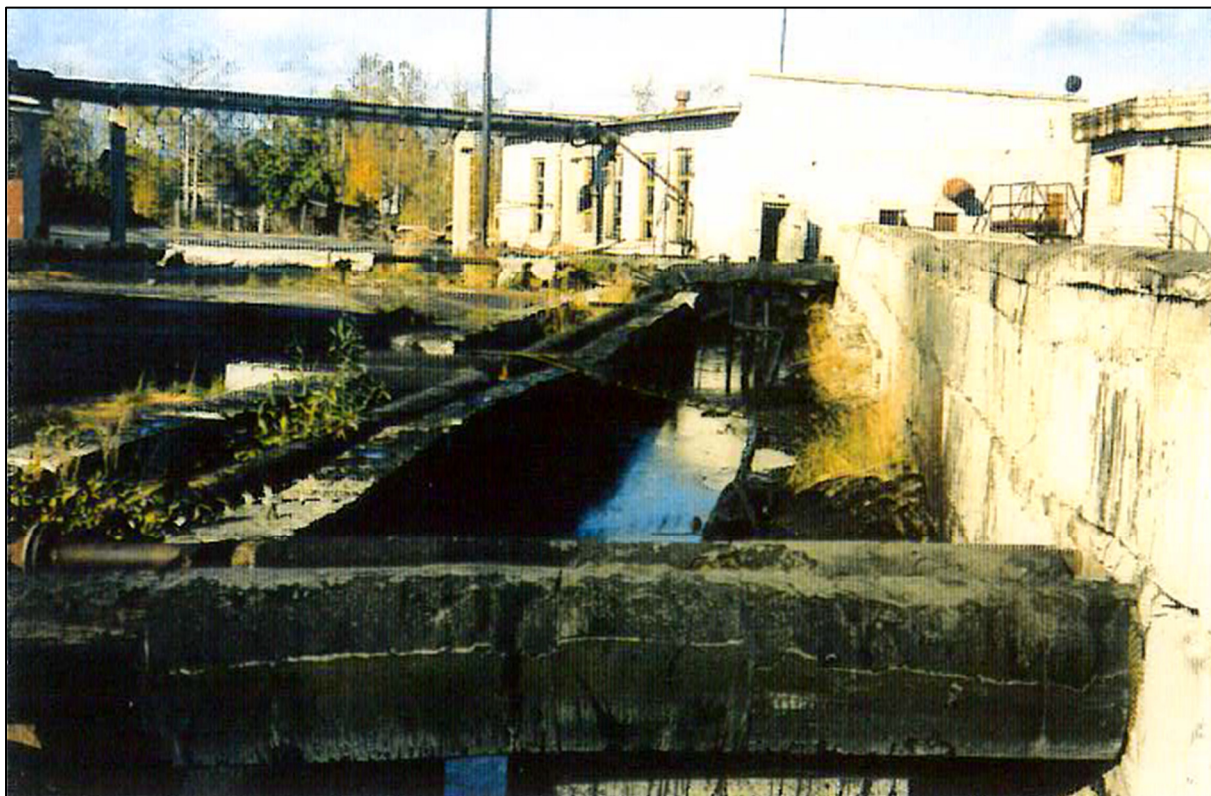
Foto 6. Praeguseks likvideeritud masuudi katlamaja edastamise süsteem (foto Maves AS ja Golder Associates AB 1996. a. uuringuaruandest).

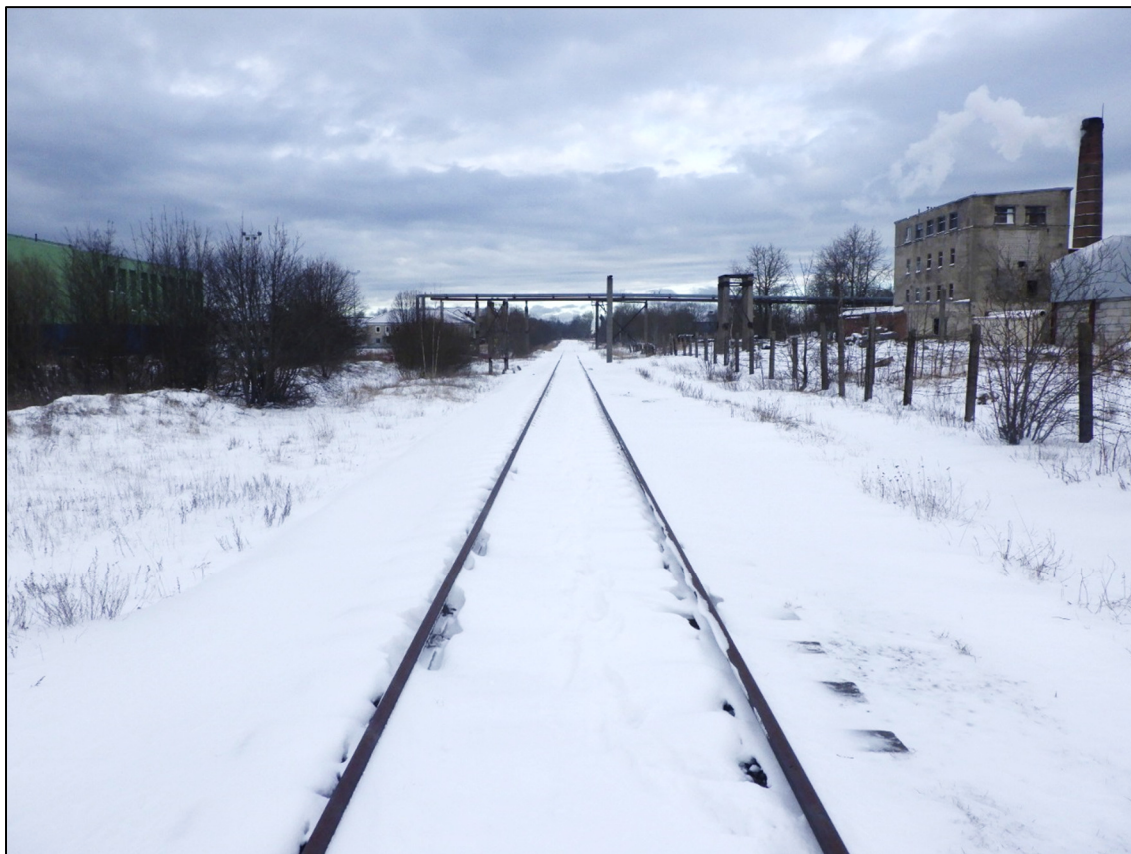
Foto 7. Vaade uuringuala põhjapoolsele, reostunud pinnasega osale. Fotol paremal oleva piirdeaia taga asus keskkatlamaja masuudi vastuvõtusõlm (27.02.2020).

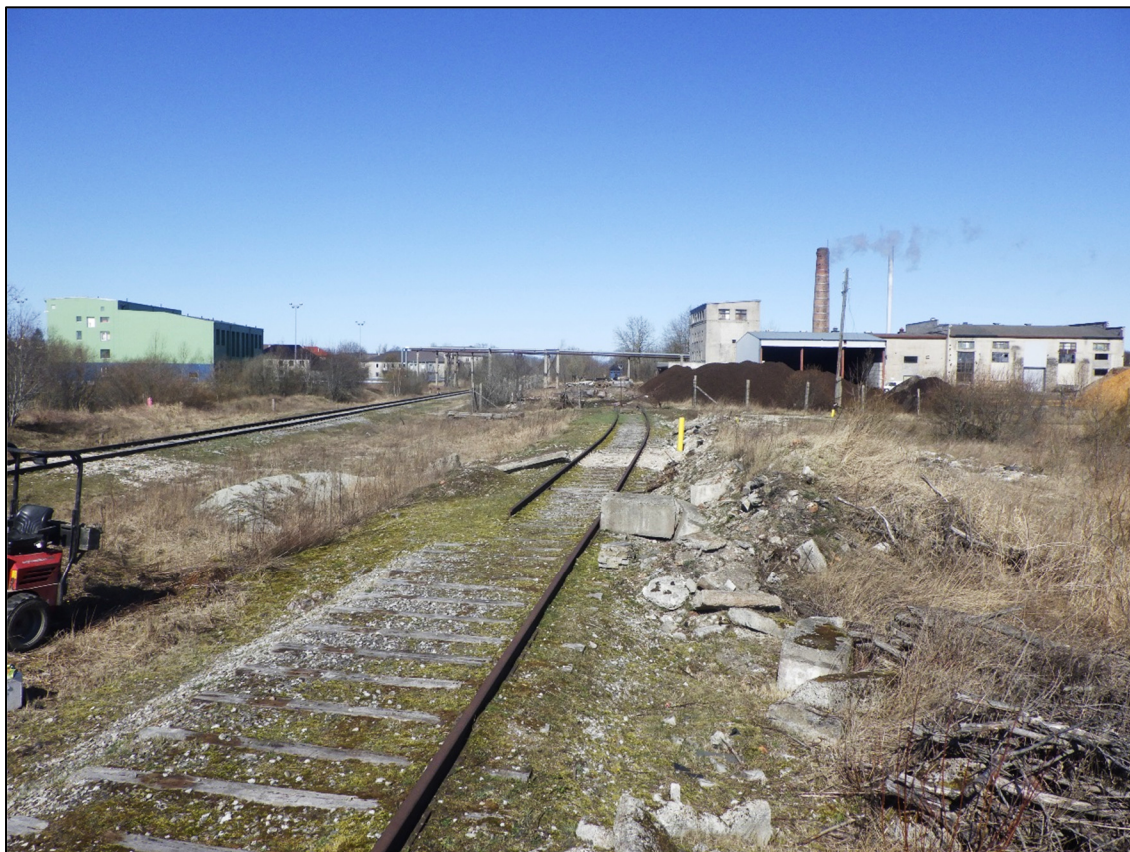
Foto 8. Uuringuala läbiva raudtee mõlema haru rööpapaarid on katkendlikud. Parempoolse haruraudtee kaudu varustati katlamaja masuudiga (09.04.2020).
