**as VÕRU NAFTA  
TERMINAALI  
PINNASEREOSTUSE  
UURING**

Tallinn  
jaanuar 1997

Töö on koostatud AS MAVES.

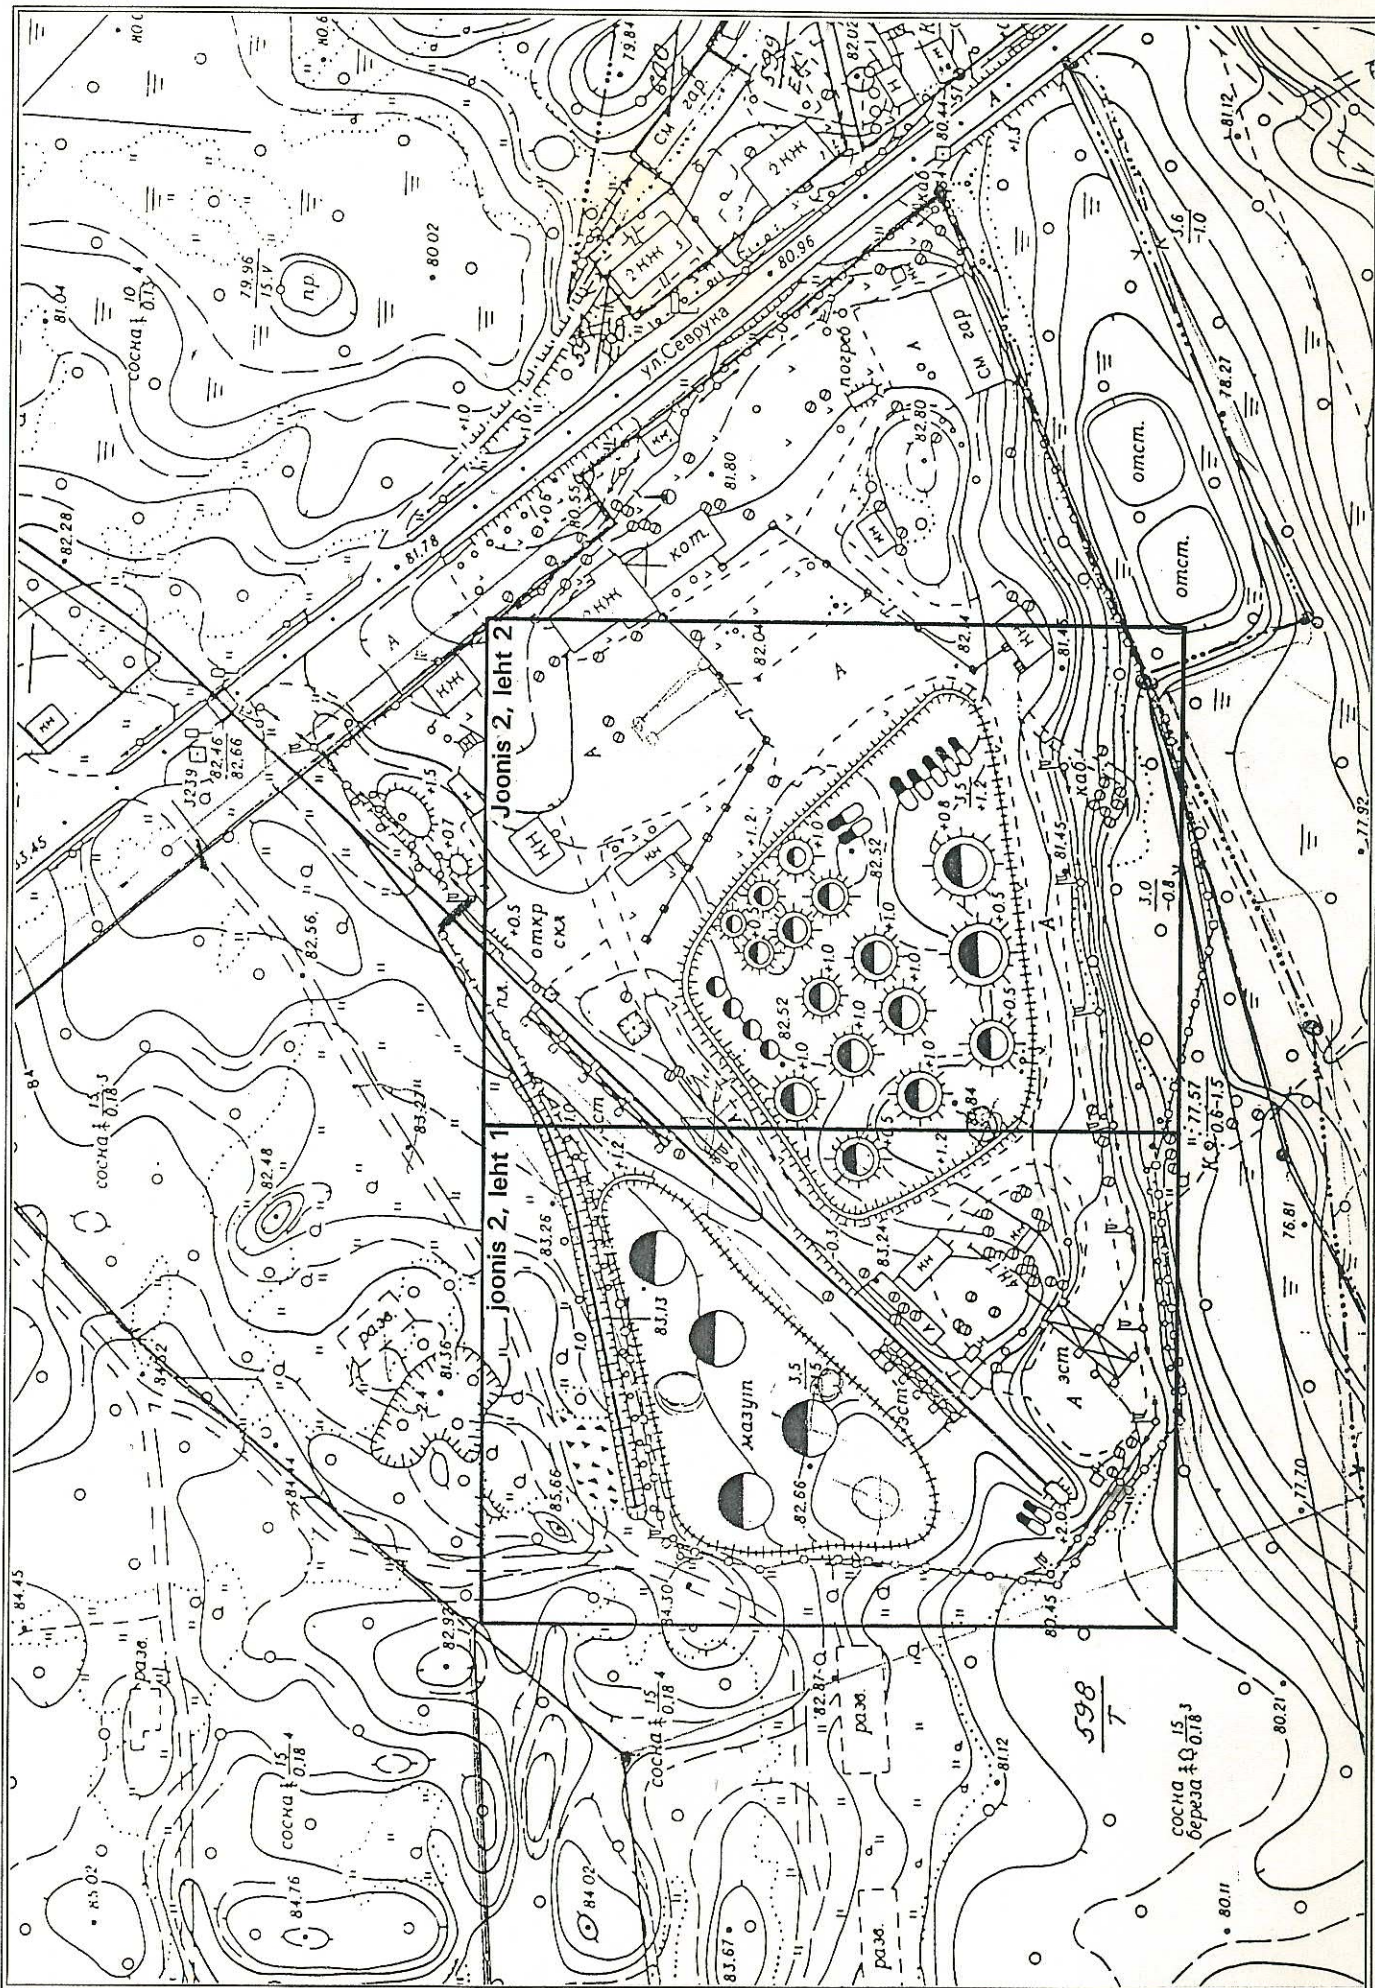
as VÕRU NAFTA TERMINAALI PINNASEREOSTUSE UURING  
Joonis 1 Terminaali maa-ala plaan M 1:2000

Võru Naftabaas rajati 1946.a. ja hõlmab praegu 15,8 ha suurust maa-ala, millest ~4 ha on traatvõrkaiaga piiratud (joonis 1). Terminaali suurim aastakäive oli 1988/89.a. (183 000 T), edaspidiseks on plaanitud 40 000 T/a ringis.

Masuudihoidlast idapool on **tuletõrjeeve reservmahuti** ja 110 m sügavune **puurkaev** teliskivihoonetes asuvate pumbamajadega. Siit kagupool paikneb 1971.a. valminud remondiboksi ja 3 autokohaga **garaa\_-töökoda** (joonis 1).
