TÖÖ NR. P 001

**PLAKI JÄRVE**

**KESKKONNAUURING**

*Tellija:* PÕLVA VALLAVALITSUS

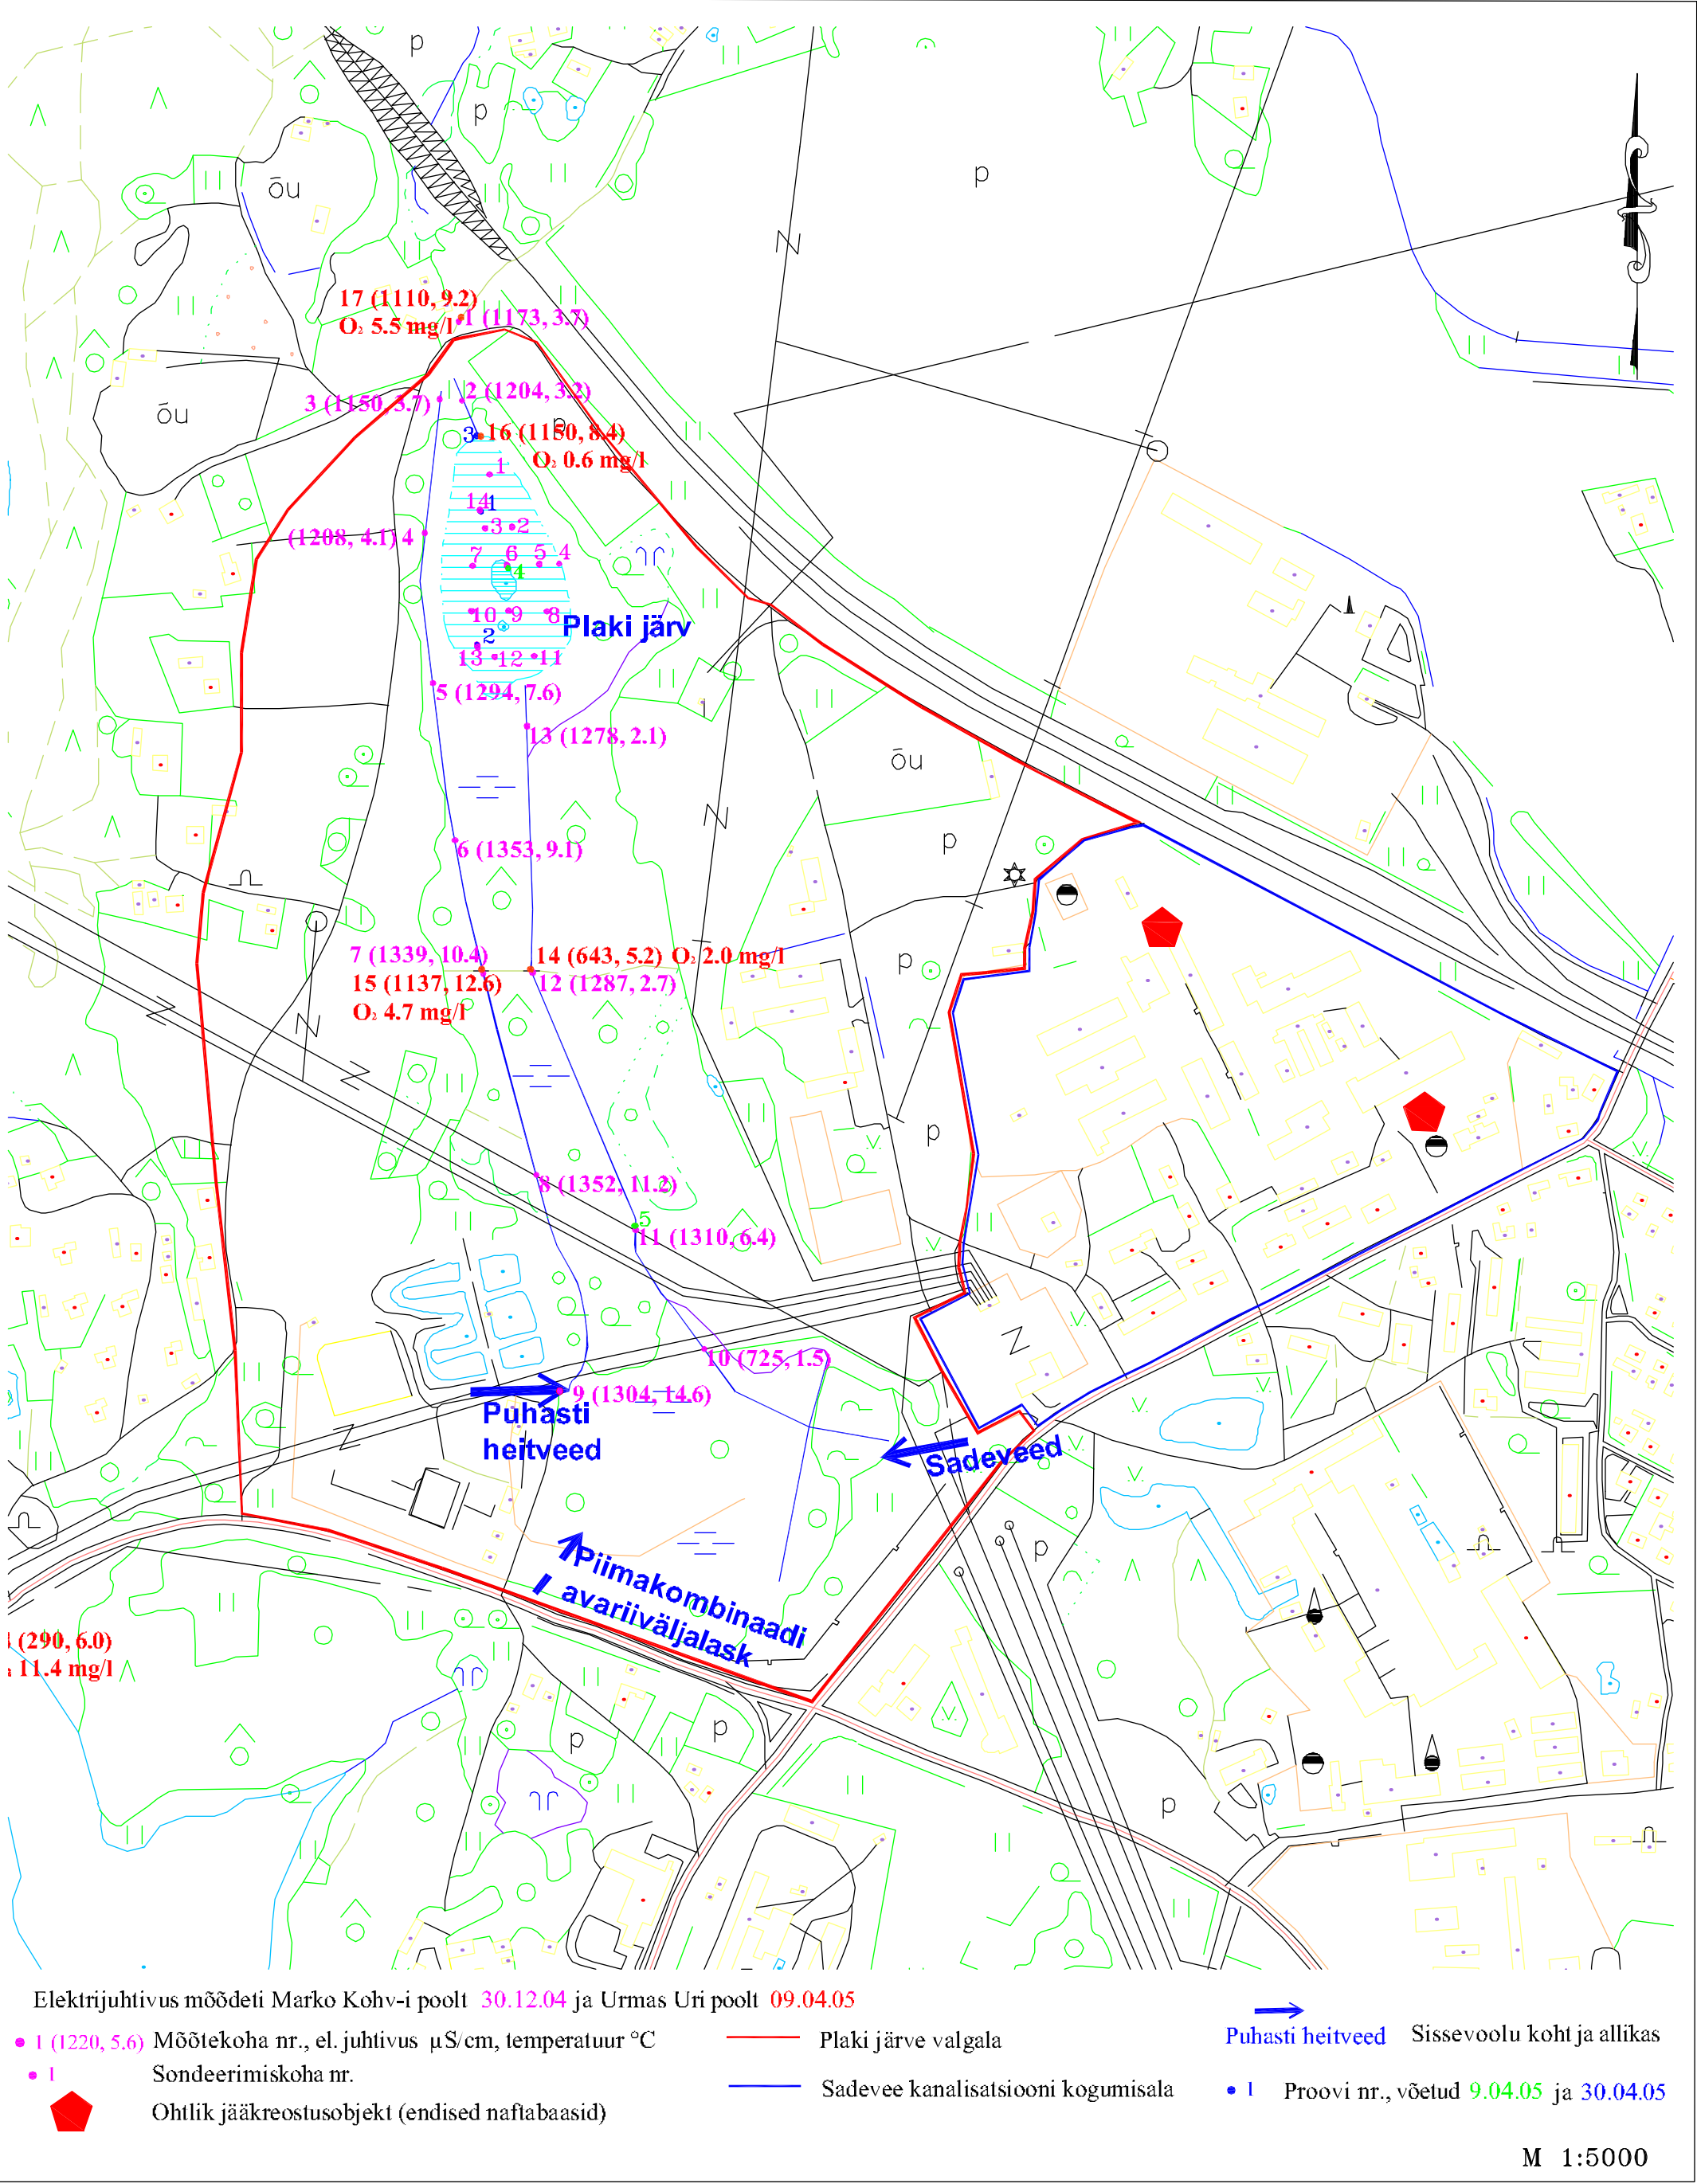
Joonis 3. Plaki järve valgala ja elektrijuhtivus

Kobras AS võttis kokku kolm vee- ja kaks setteproovi. Proovivõtukohtad on joonisel 3. Kaks veeproovi võeti 08.03.05, üks Plaki järve keskelt (4) ning teine soostunud orust järve suunduvast kraavist (5). 8.03.05 võetud proovid analüüsiti Tartu keskkonnauuringute laboris ja tulemused on järgmised:

Järvest väljavoolavas **vees** (proov nr. 3) avastati järgmiste ainete pinnaveele sätestatud piirnormidest suuremad kontsentratsioonid.

**Järves olev jääkreostus käitub sekundaarse reostusallikana Orajõe suhtes.**

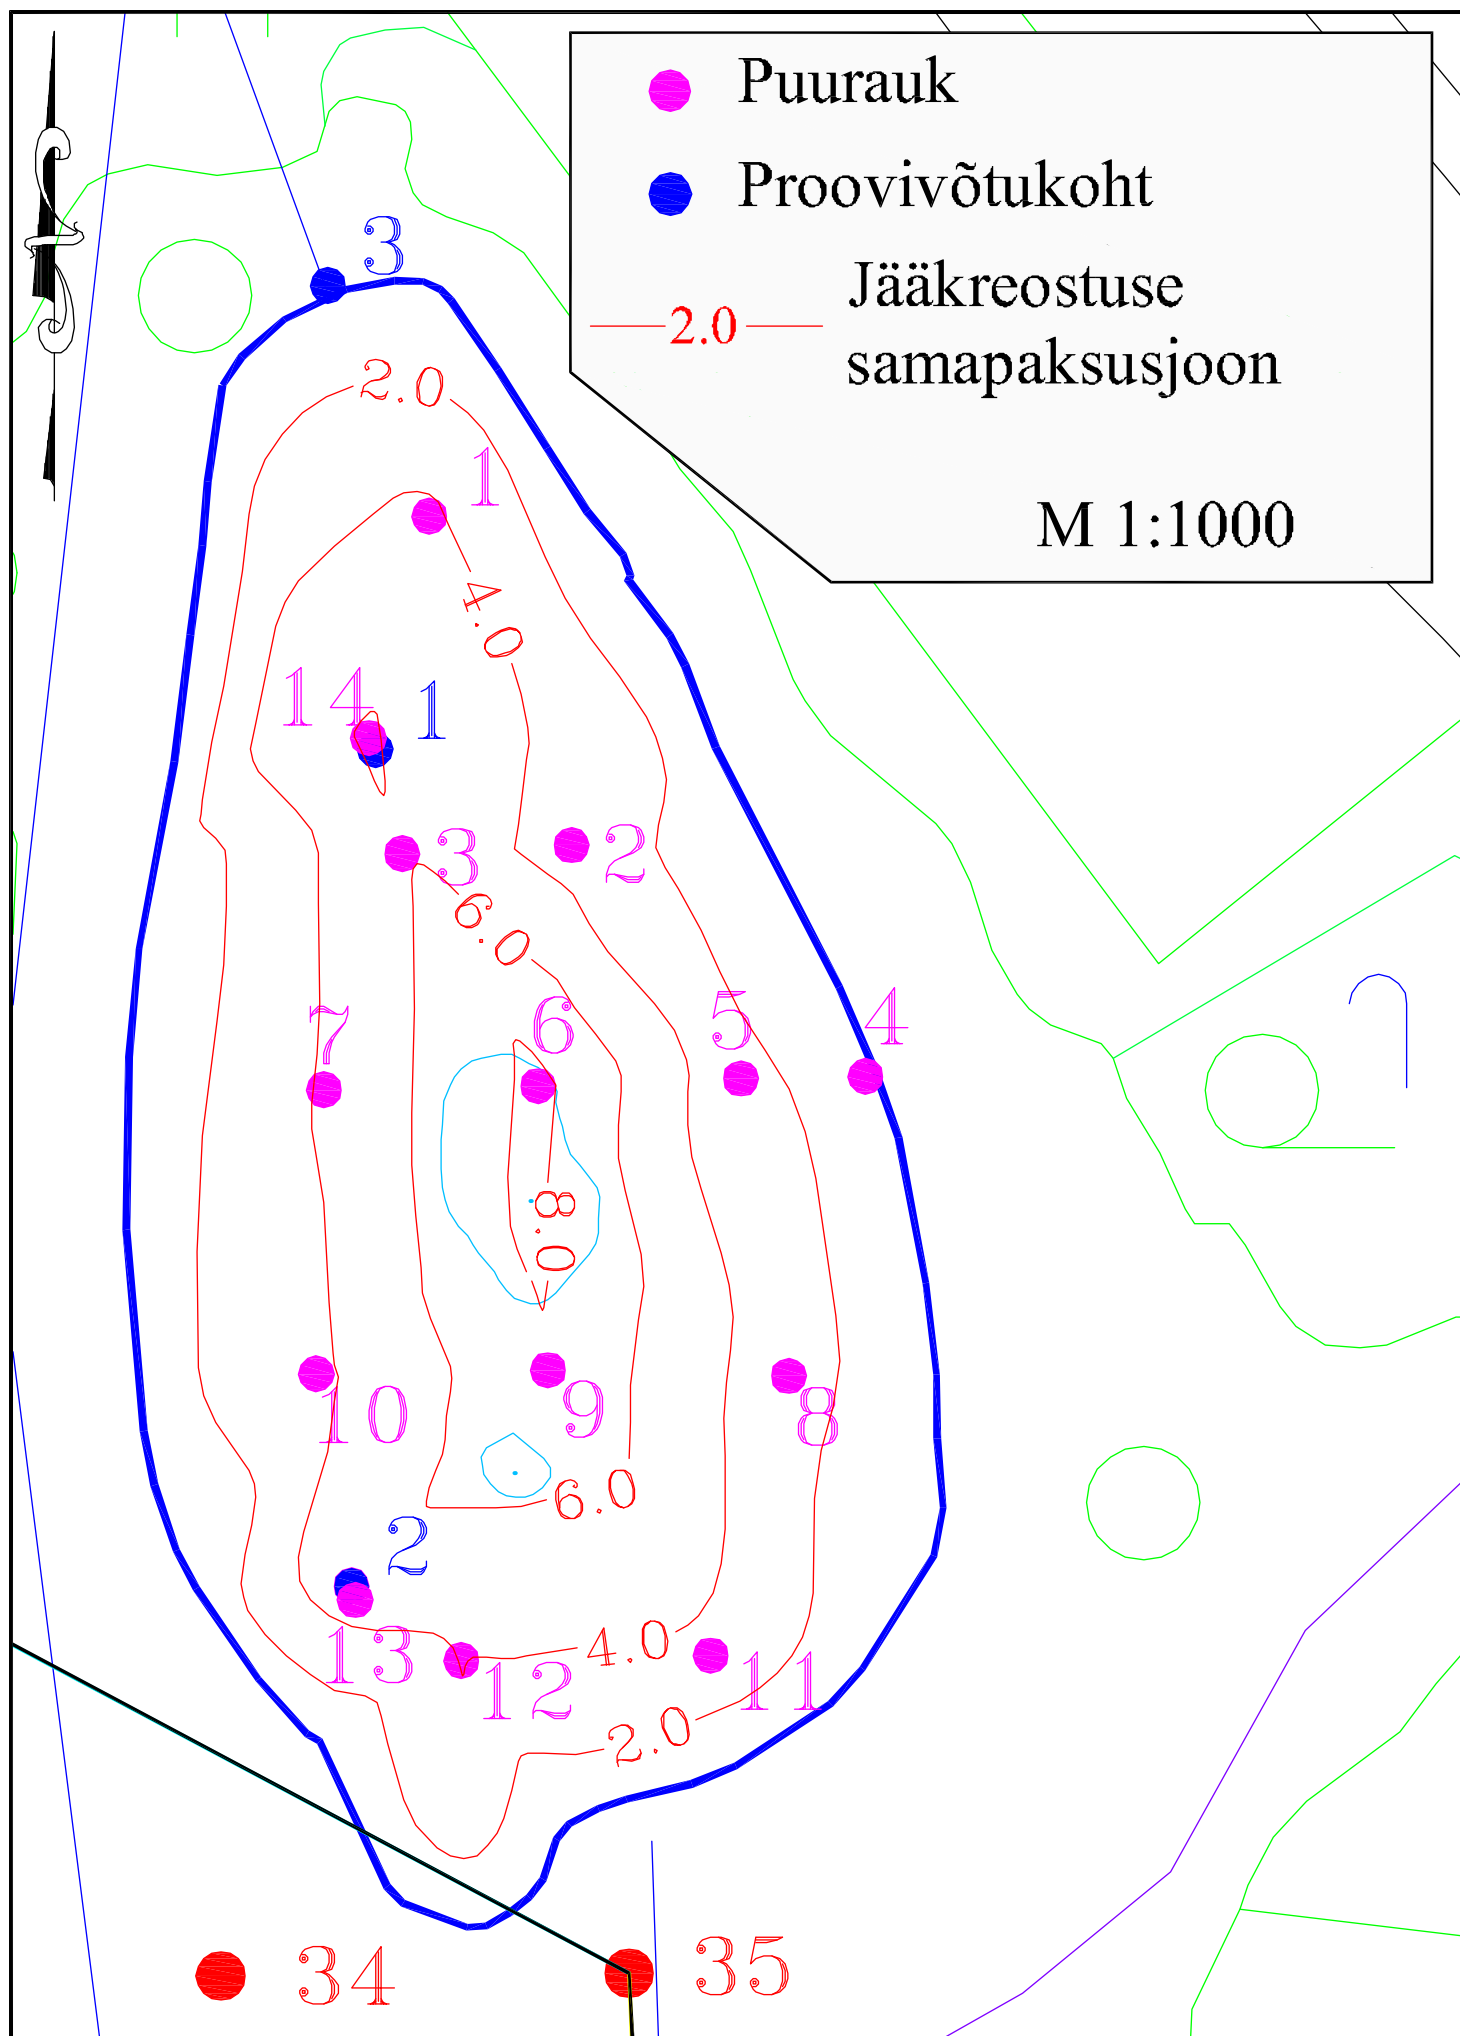
Joonis 4. Plaki järve reostuse samapaksusjooned.

**Reostuse ulatus.** Järves oleva reostuse mahu määramiseks sondeeriti järve setet kokku 14-nes punktis. Loodusliku järve põhja moodustab vähe- või kesklagunenud turvas mille peal lasub tumepruun orgaanika. Kõikides sondeerimispunktides välja võetud settes oli tunda tugevat naftaproduktide lõhna, kohati muutus proov poorivees leiduvatest naftaproduktidest siniseks. Samuti oli naftasaaduste lõhna tunda praktiliselt kõikjal sette vertikaalse lõike ulatuses, visuaalsel hinnangu järgi on rohkem saastunud alumised kihid. Reostuse kontsentratsioonide ning leviku täpsustamiseks oleks vaja võtta rohkem setteproove.

Orgaanikakihi paksus ulatub üle **8,5 meetri** järve keskosas. Lamam jäi kättesaamatuks vaid ühes, järve keskel, asuvas punktis. Võib arvata, et ka seal ei ole reostunud sette paksus üle 9...10 m. Sondeerimikohad ja jääkreostuse paksuse isojooned on ära toodud joonisel 4.

Reostuse esialgne maht arvatati kasutades arvutiprogrammi Autocad Land Desktop. **Käesolevate andmete järgi arvatud jääkreostuse kogus järves on ca 55 000 m<sup>3</sup>.** Peale järve on reostunud soostunud ja allikaline oru pinnas ning sealt järve suubuv kraav (Foto 2, Lisa 5.), samuti on kindlasti mingil määral reostunud järvest Orajõkke suunduv kraav. Soostunud orust alguse saava kraavi pikkus on ca 750 m, keskmine laius ca 2,5 m. Võttes kraavis oleva sette paksuseks max. 1...1,5 m. on kraavis leiduva reostunud sette maht ligikaudu **1800...3000 m<sup>3</sup>**. Soostunud orus reostatud pinnase leviku kindlaks tegemiseks on vajalikud täiendavad uuringud.

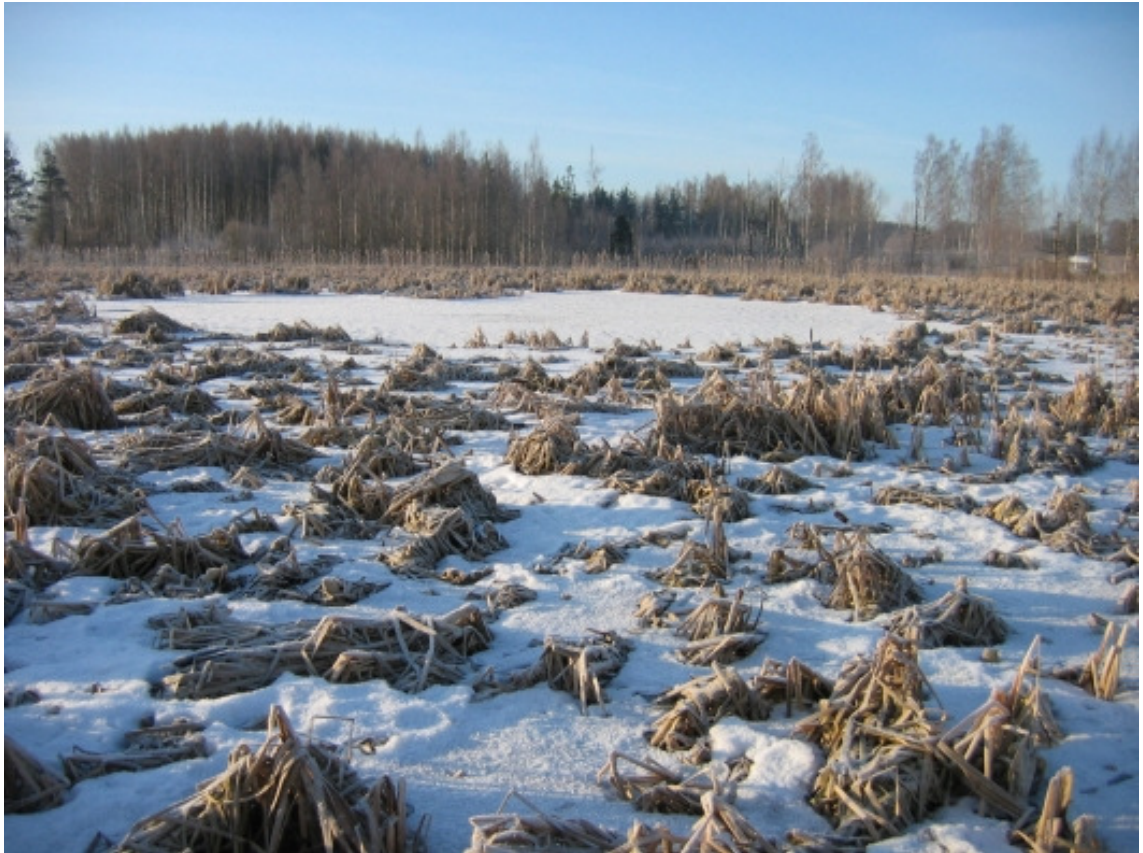
Järv on pikaajalise reostuse tõttu kinnikasvanud, vaid kunagise järve keskosas on säilinud vaba veepinda. Vaba vee maksimaalseks sügavuseks on ca 1...1,5 meetrit.

Foto 1. Plaki järv märtsis 2005

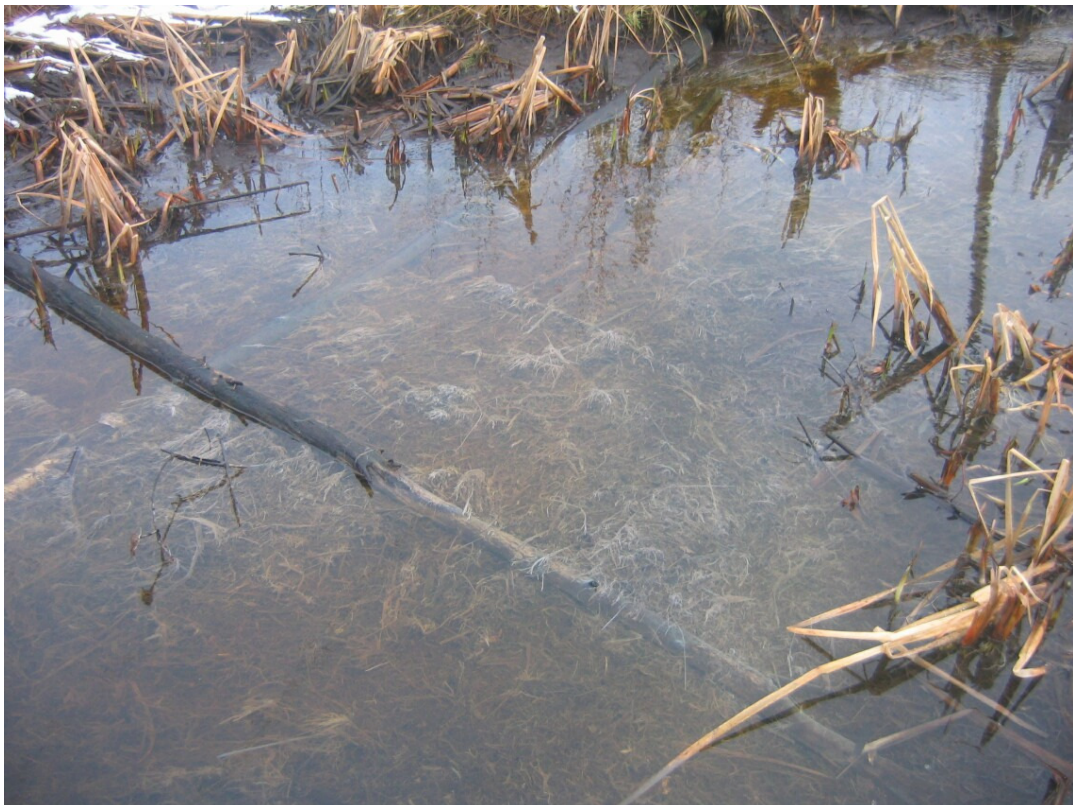
**Plaki järve suubuv kraav** saab alguse Jaama tänava kõrval olevast orust, kulgeb läbi võsa ja metsa ja suubub Plaki järve. Kraavi kaldad on võsastunud ja selle põhjas on sete. See kraav on ühe koha peal puhasti heitveekraavist mõne meetri kaugusel. Kuna kahe kraavi vaheline tamm ei ole veetihe, toimub kraavide vahel veevahetus.

Foto 2. Soostunud orust Plaki järve suunduv kraav

**Plaki järve sissevoolukraavi puhastamine.** Selle, II etapi käigus tuleb puhastada Plaki järve sissevoolukraav reostunud mudast. Kuna kraavis olev vesi on samuti reostunud (PAH-id, naftaproduktid)või saab reostatuks muda eemaldamise käigus, tuleb ette näha ka vee puhastamine. Nii vee puhastamise tehnoloogia kui ka tööde maht tuleb eelneva uuringuga täpsustada. Tööde tegemiseks tuleb koostada projekt. Üks võimalik tööde järjekord on järgmine:

- rajada vee puhastamiseks tiik ja rakendada vajalikku puhastustehnoloogiat
- koos vee puhastamisega alandada kraavis veetaset
- reostunud muda tuleb ära vedada ja komposteerida, näiteks Põlva prügila juures, kuhu tuleb eelnevalt ette valmistada kompostimisväljak
- korrastada kraav, kust muda on eemaldatud

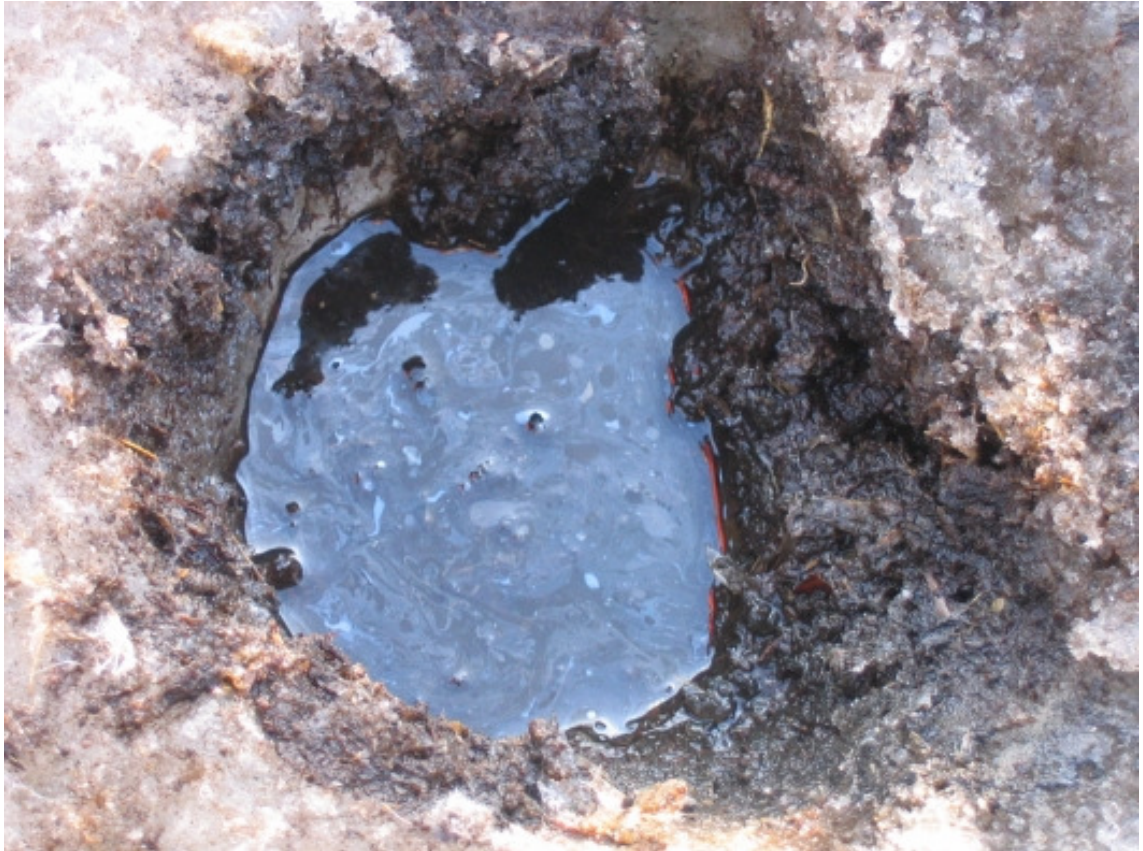
Foto 3. Veepind peale puuri ülestõstmist puuraugust

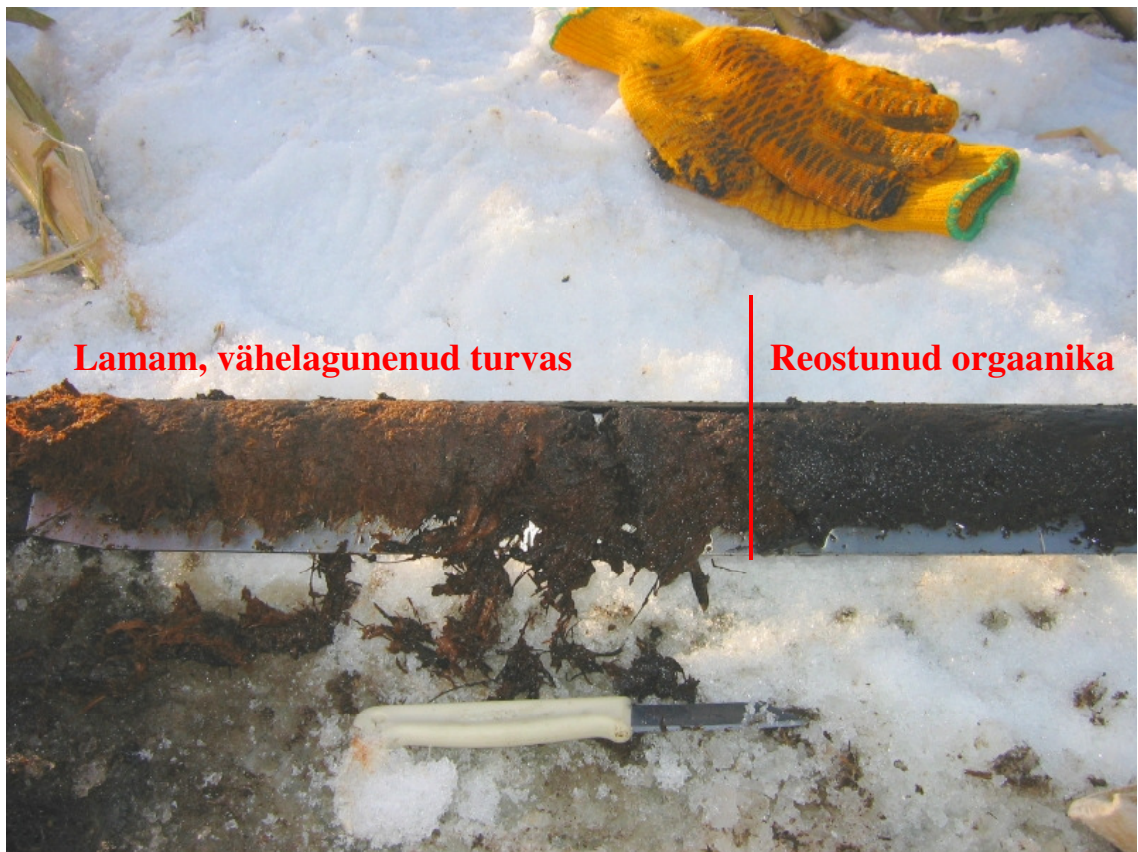
Järve geoloogilise ehituse kindlaks tegemiseks sondeeris Kobras AS 2005. a. märtsis järve täitvat setet kokku 14-nes kohas. Lahtine vesi on säilinud kohtades, kus vaba vee sügavus on taimede jaoks (veel) liiga suur. Kõige pealmiseks kihiks on lagunenud orgaanika, taimejäänuste ja -juurte segu, milledest moodustunud matt on küllatki tihe. Kasvukihi paksuseks on 0,5...1 m. Mati all on pikaajalise sissekande tõttu kogunenud tumepruun, püdel orgaanikakiht. Selle kihi maksimaalseks paksuseks mõõdeti järve keskosas üle 8,5 meetri. Järve kunagise põhja moodustab vähe või keskmiselt lagunenud turvas (Foto 4, Lisa 5).

Foto 4. Puursüdamik
