Reg. nr. 86/98

# **AS ALEXELA OIL TANKLATE KÜTUSEREOSTUSE UURIMINE**

Tallinn  
detsember 1998

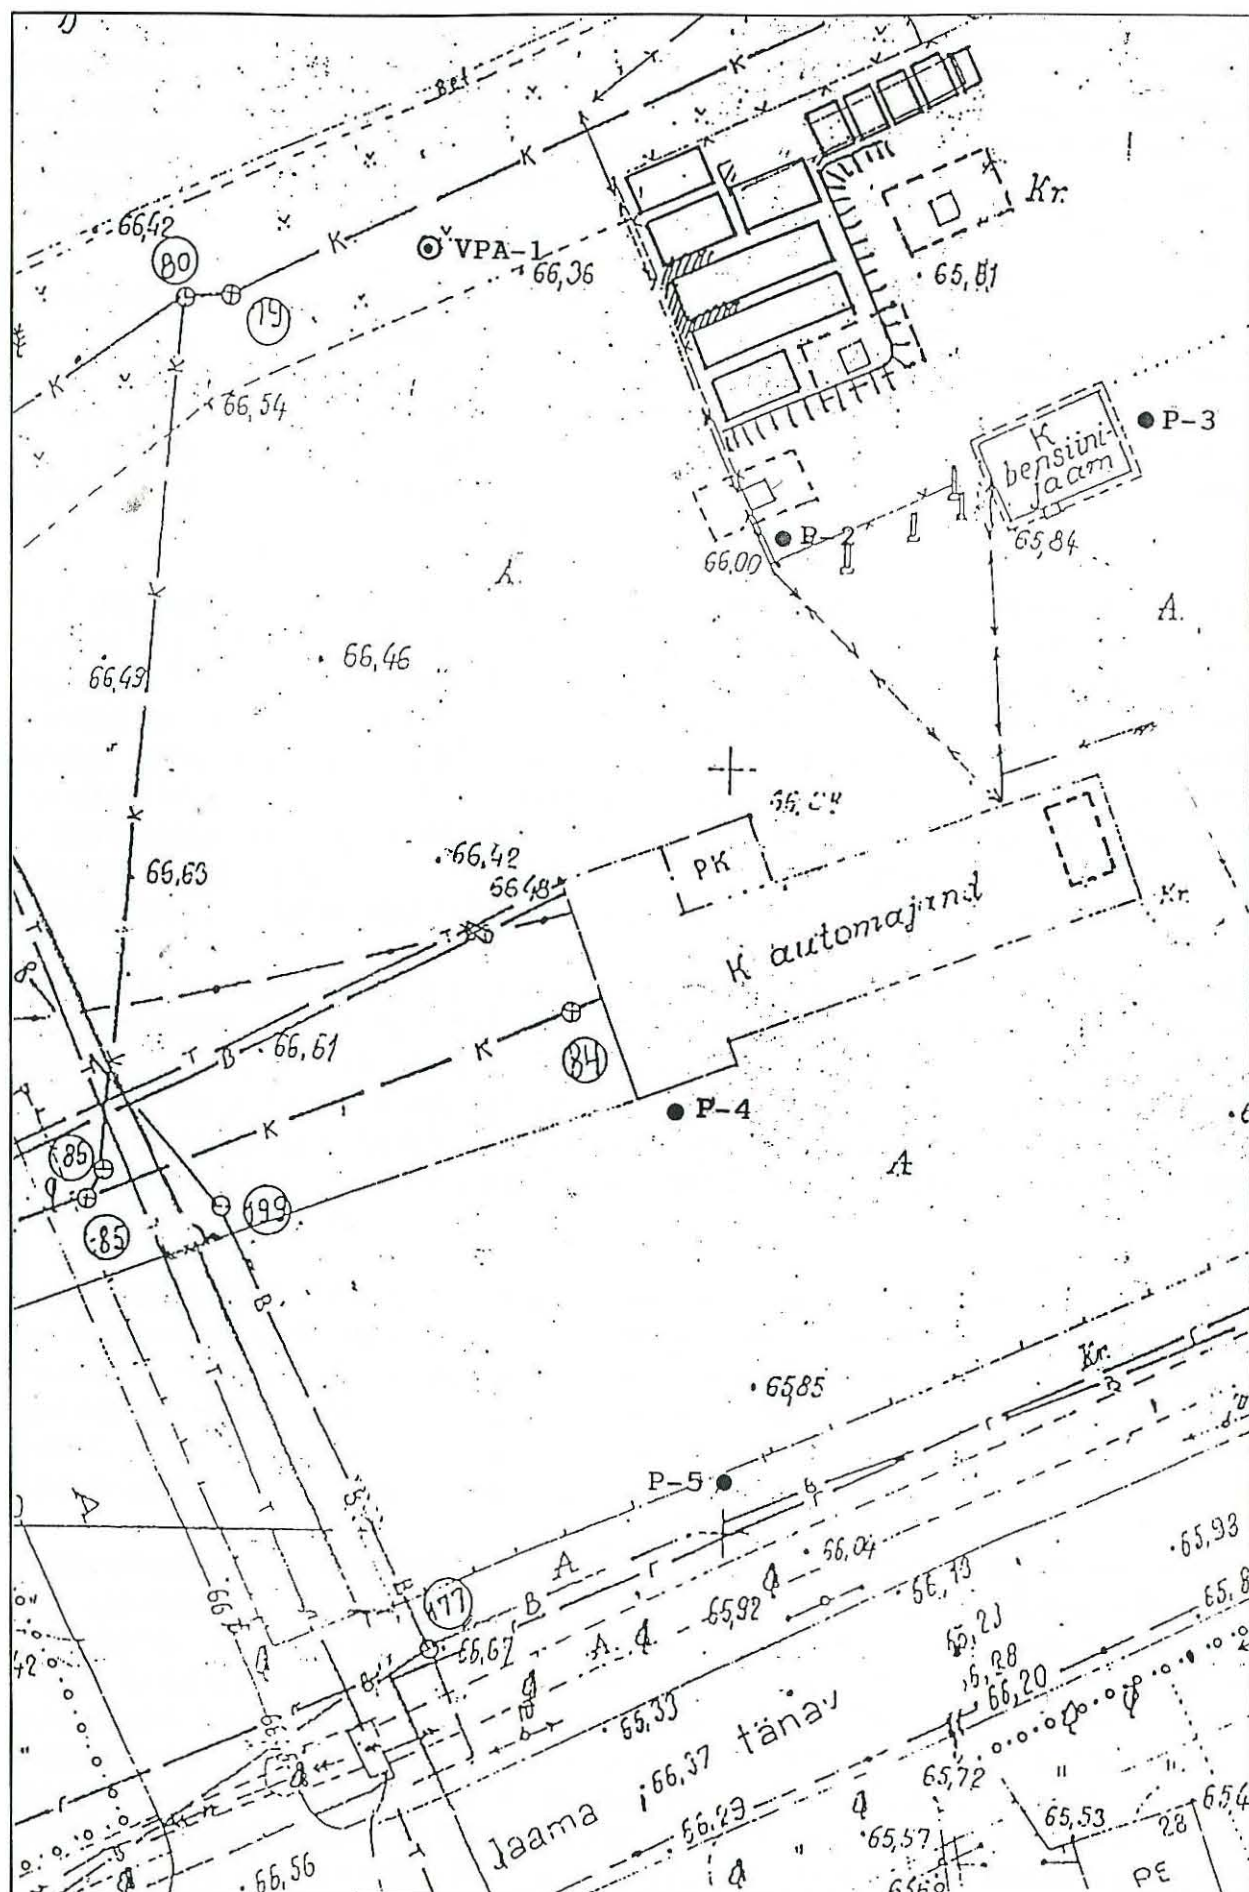
Tekstijoonis 4-2 Puuraukude asukoha plaan Põlva tanklas. M 1:500

Maaüksuste eralduspiirile rajatud puuraukudes (VPA-1; P-4 ja P-5) oli visuaalsel vaatlusel pinnas puhas ja ka kütusehaisu ei tuvastatud ning pinnase-eemaldus- või saneerimistöödeks vajadust ei ole. Visuaalselt oli ka krundi põhjapiirilt võetud pinnasevesi puhas ja sisaldas 76,6  $\mu\text{g/l}$  naftasaadusi, mis on neile põhjavees lubatust ( $< 600 \mu\text{g/l}$ )  $\sim 8\times$  väiksem. Kütuse toksili komponente (benseen, toluen ja ksüleen+etüülbenseen) oli alla määramispiiri. Seega võib krundi lääne- ja lõunaosa pinnase ja pinnasevee lugeda sellisel määral puhtaks, et mingid saneerimistööd vajalikud ei ole.

Vana tankla territooriumil sisaldab pinnas naftasaadusi. Mahutipargis oli tunda kütusehaisu kogu läbilõike ulatuses (5,4 m sügavuseni maapinnast), krundi idapiiril (P-3) moreenikihis kuni sügavuseni 3,2 m. Labori andmetel on ülenormatiivselt pinnas reostunud mahutipargi maa-alal moreenil lasuva 0,6 m paksuse liivakihi osas, kus oli 6651  $\text{mg/kg}$  naftasaadusi. Tugeva kütusehaisuga moreenis naftasaaduste hulk (14,9...63,8  $\text{mg/kg}$ ) sihtarvu (100  $\text{mg/kg}$ ) siiski ei ületanud. Toksilistest komponentidest oli benseeni ja tolueni kõigis proovides alla määramispiiri, ksüleene ja etüülbenseeni veidi üle sihtarvu ühes moreenist võetud proovis (0,6  $\text{mg/kg}$ ). Ülenormatiivselt reostunud pinnases analüüsiti viimaseid 5,2  $\text{mg/kg}$ ; laborantide andmeil aga võib selles suurest kahelda, kuna suur naftasaaduste summaarne sisaldus segas kromatogrammi täpset lugemist.

Reostus pärineb aastakümnete jooksul tankimisel-laadimisel mahavalgunud ja sademete veega pinnasesse uhitatud kütusest. Peale tankla sulgemist värske reostuse juurdetulek lakkas. Sademete veed uhuvad reostuse pindmistest kihtidest sügavamale, pinnasevee tasemele või suhteliselt vettpidava kihi pinnale (PA-2-es moreenil lasuvasse liivakihikesse). Veetasemest kõrgemal, hapnikurikas keskkonnas, toimub pinnase isepuhastumine suhteliselt kiiresti. Pinnasevee tasemest sügavamal on aga need protsessid aeglased ja reoainete kontsentratsiooni vähenemine toimub peamiselt lahjenemise teel.

- 4.4.6 Vana tankla territooriumil tuleb likvideerida potentsiaalsed ohuallikad suletud tanklate mitmesugused naftasaadustega seotud rajatiste näol, nagu kütusejääke sisaldavd mahutid, õlihoidla hoone ja tankimisplats imitorustiku kanalitega.

- 4.4.7 Uue reostuse vältimiseks peab seadmete demonteerimisel järgima keskkonnaohutuse nõudeid: mahutid tuleb enne demontaaži setetest tühjendada ja degaseerida, kütusejäägid ja setted viia utiliseerimisele. Reostusnähtudega pinnasekihid (sealhulgas ka õlihoone ning tankimisplatside katendite all olev) tuleb eemaldada ja ladustada kohaliku keskkonnanähtude poolt ettenähtud kohta. Maa-aluse mahuti väljatõstmisel tekkinud süvendisse kogunenud saastunud vesi tuleb korduvalt välja pumbata ja viia utiliseerimisele. Soovitav oleks kõik need tööd teostada keskkonnaspetsialisti järelevalve all.
