## Haiba tiigi (VEE2028930) vaatlus

Vaatluse aeg 22.04.23. Vaatleja Marko Vainu

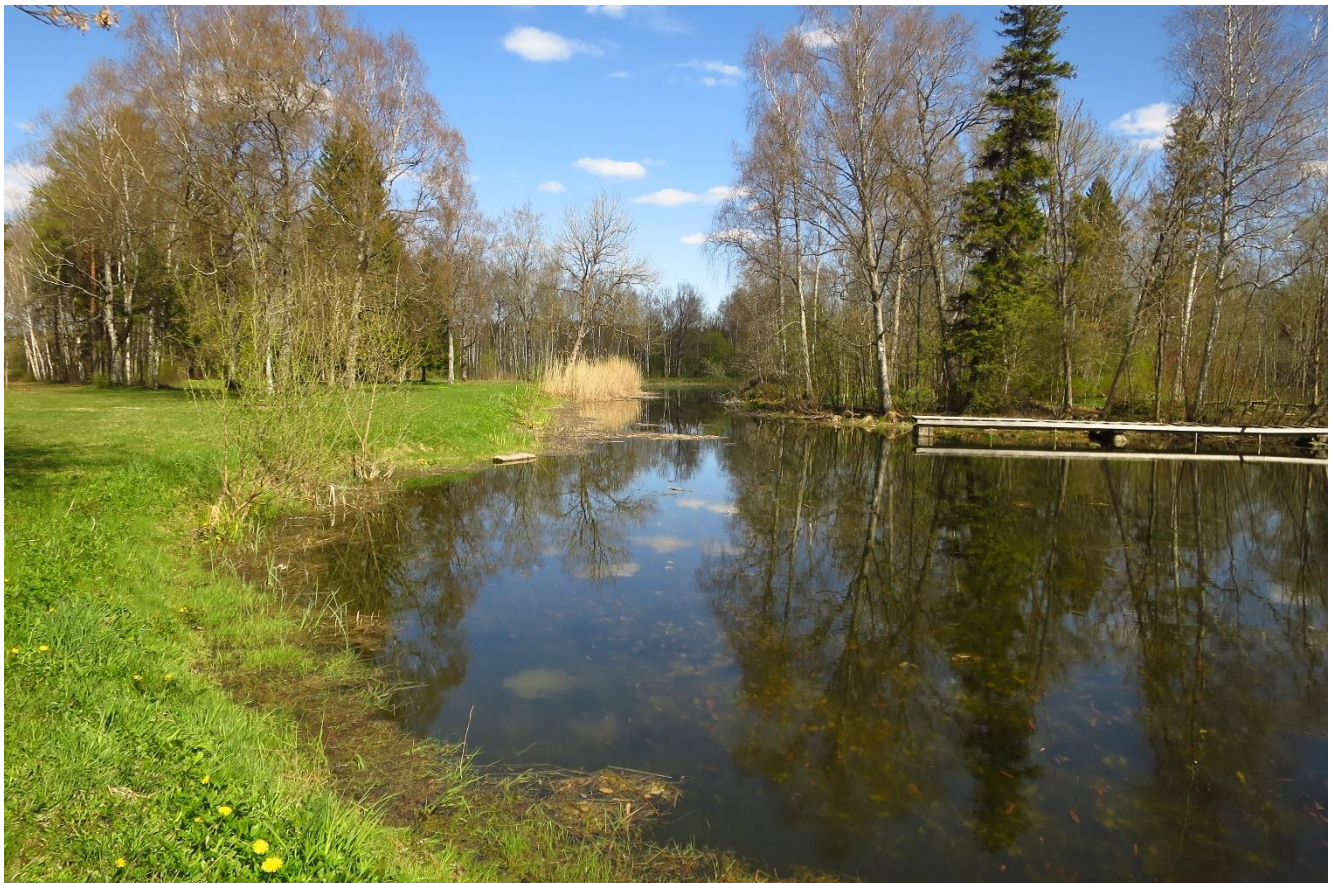
Tiik on korralik:

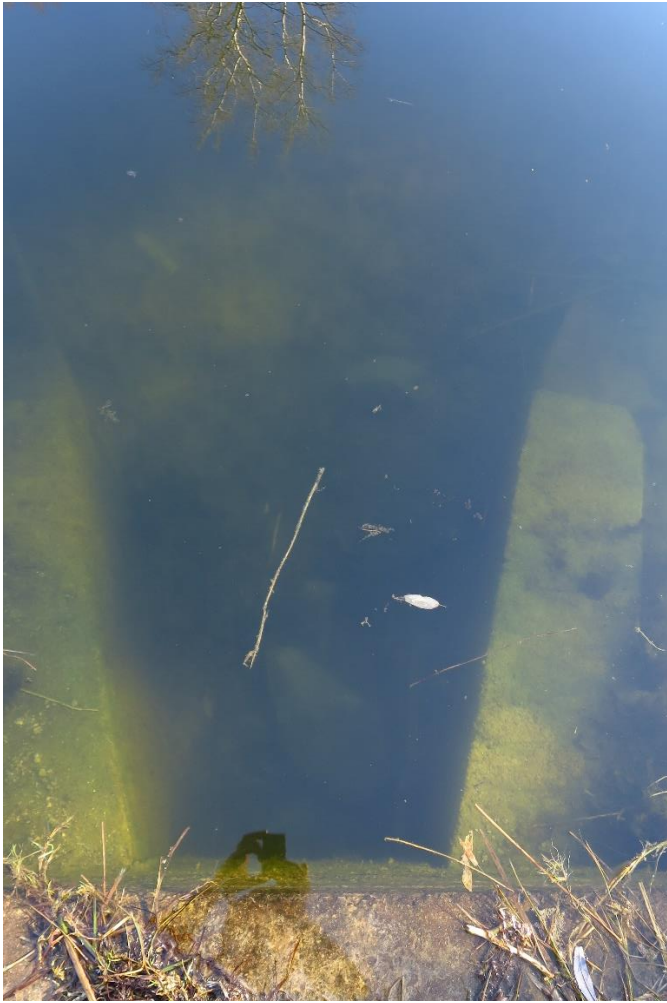
Põhikaardile märgitud kohas järve läänekaldal on betoonist sissevooluots, mis oli vaatluse ajal üleni vee all:

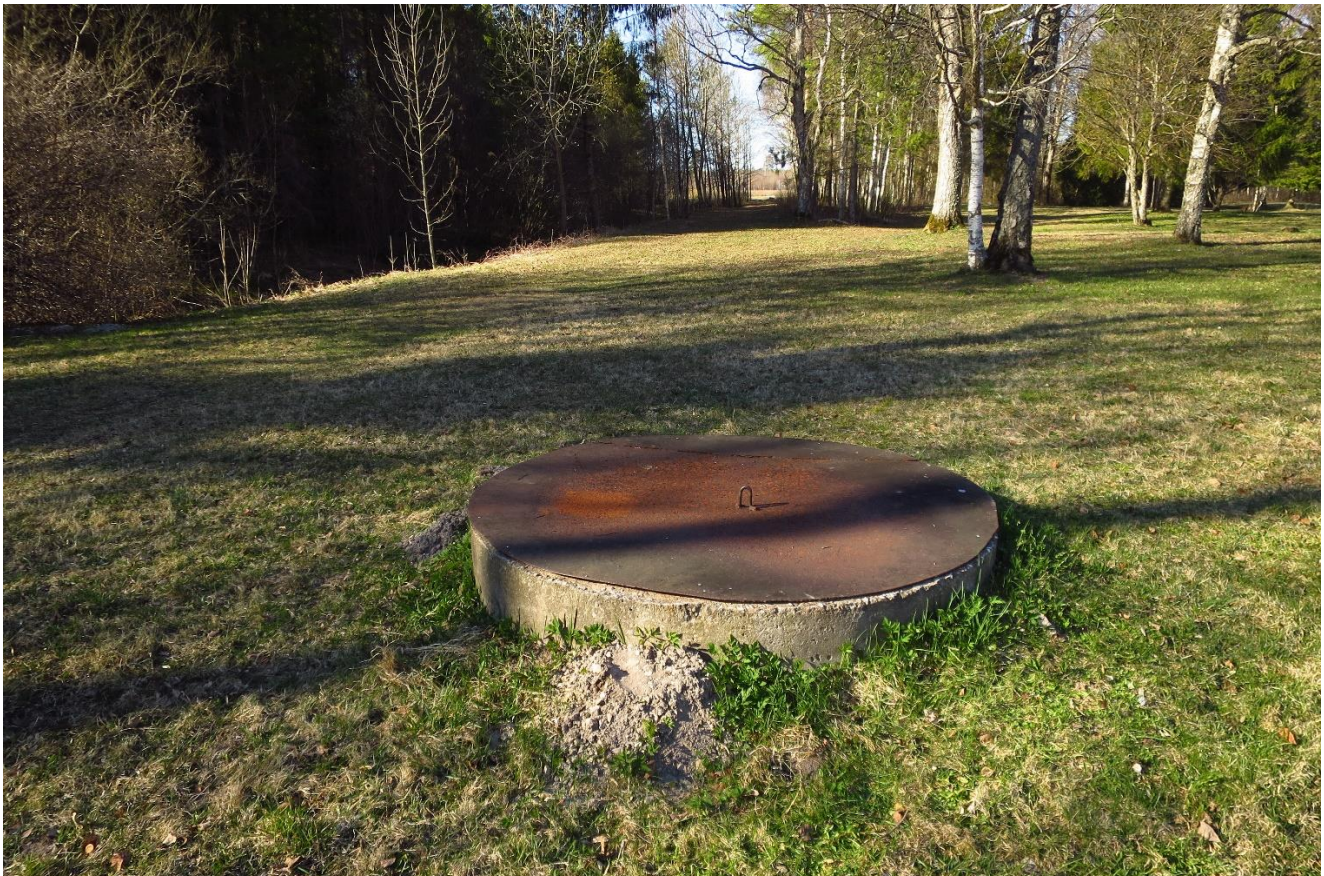
Poolel teel Haiba ojani on maapinnal betoonist metallkaanega kaev ning kaevus on puitvarjad sees:

Järeldus: Kuna järve hoiab üleval regulaator, siis on **paisjärv** sellele sobiv tüüp ja **pais tuleks kanda EELISesse**. Paisutatava veekogu klassiks sobib läbivooluta allika-ala.

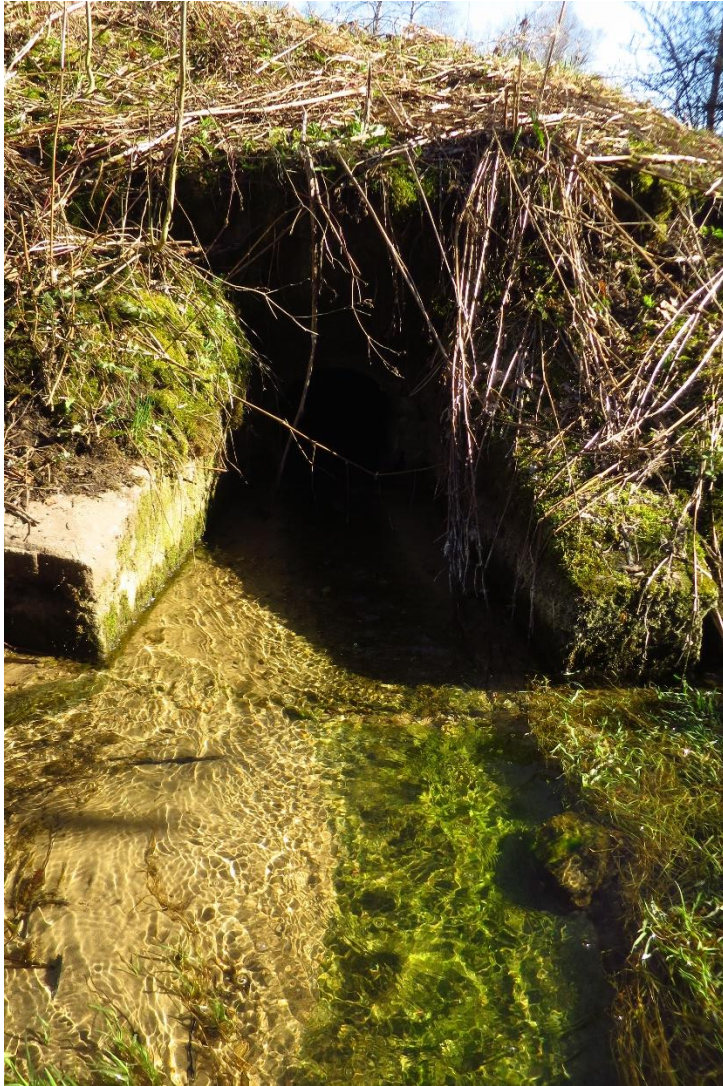
Väljavooluots on samasugune, nagu sissevooluots. Vaatluse ajal voolas sealt ohtralt selget vett välja. Kuna tiigil pinnavee sissevool puudub, siis on tegemist allikajärvega:
