## **TARTU JA TALLINN-VÄIKE DEPOODE SADEVETE KANALISATSIOONI ÜLEVAATUS**

**ARUANNE**

**AS MAVES**

Tallinn 1997

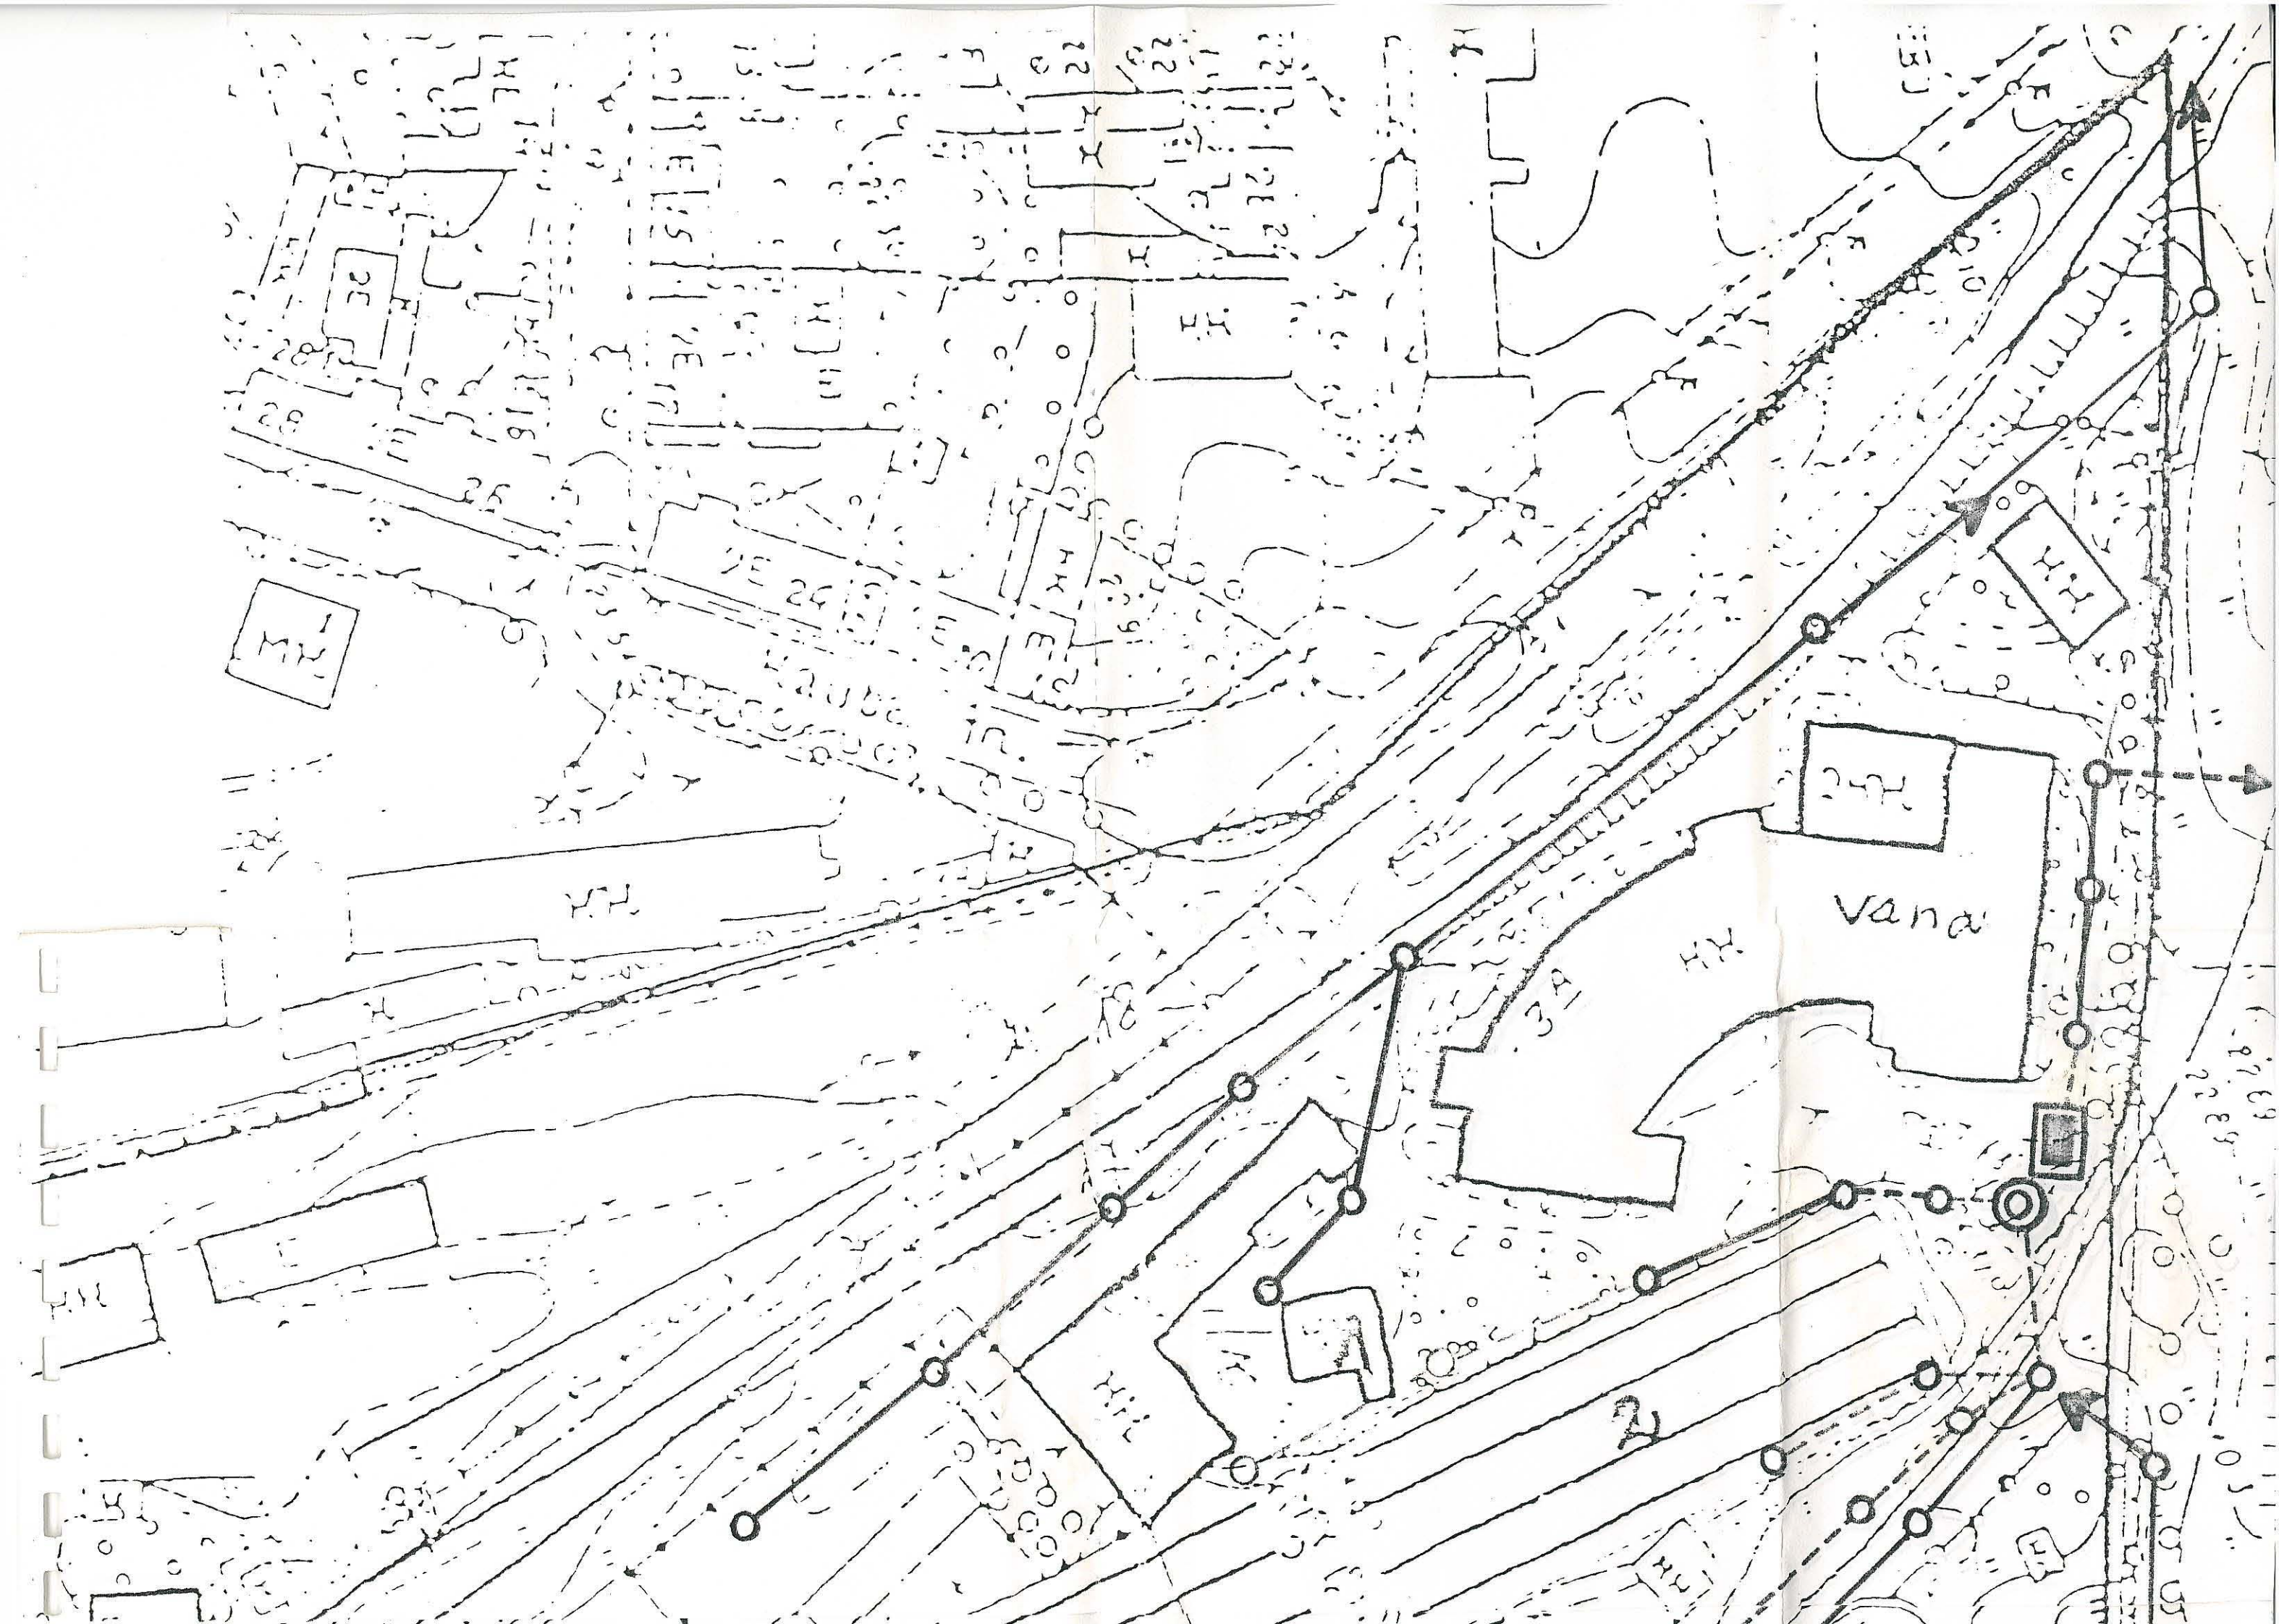
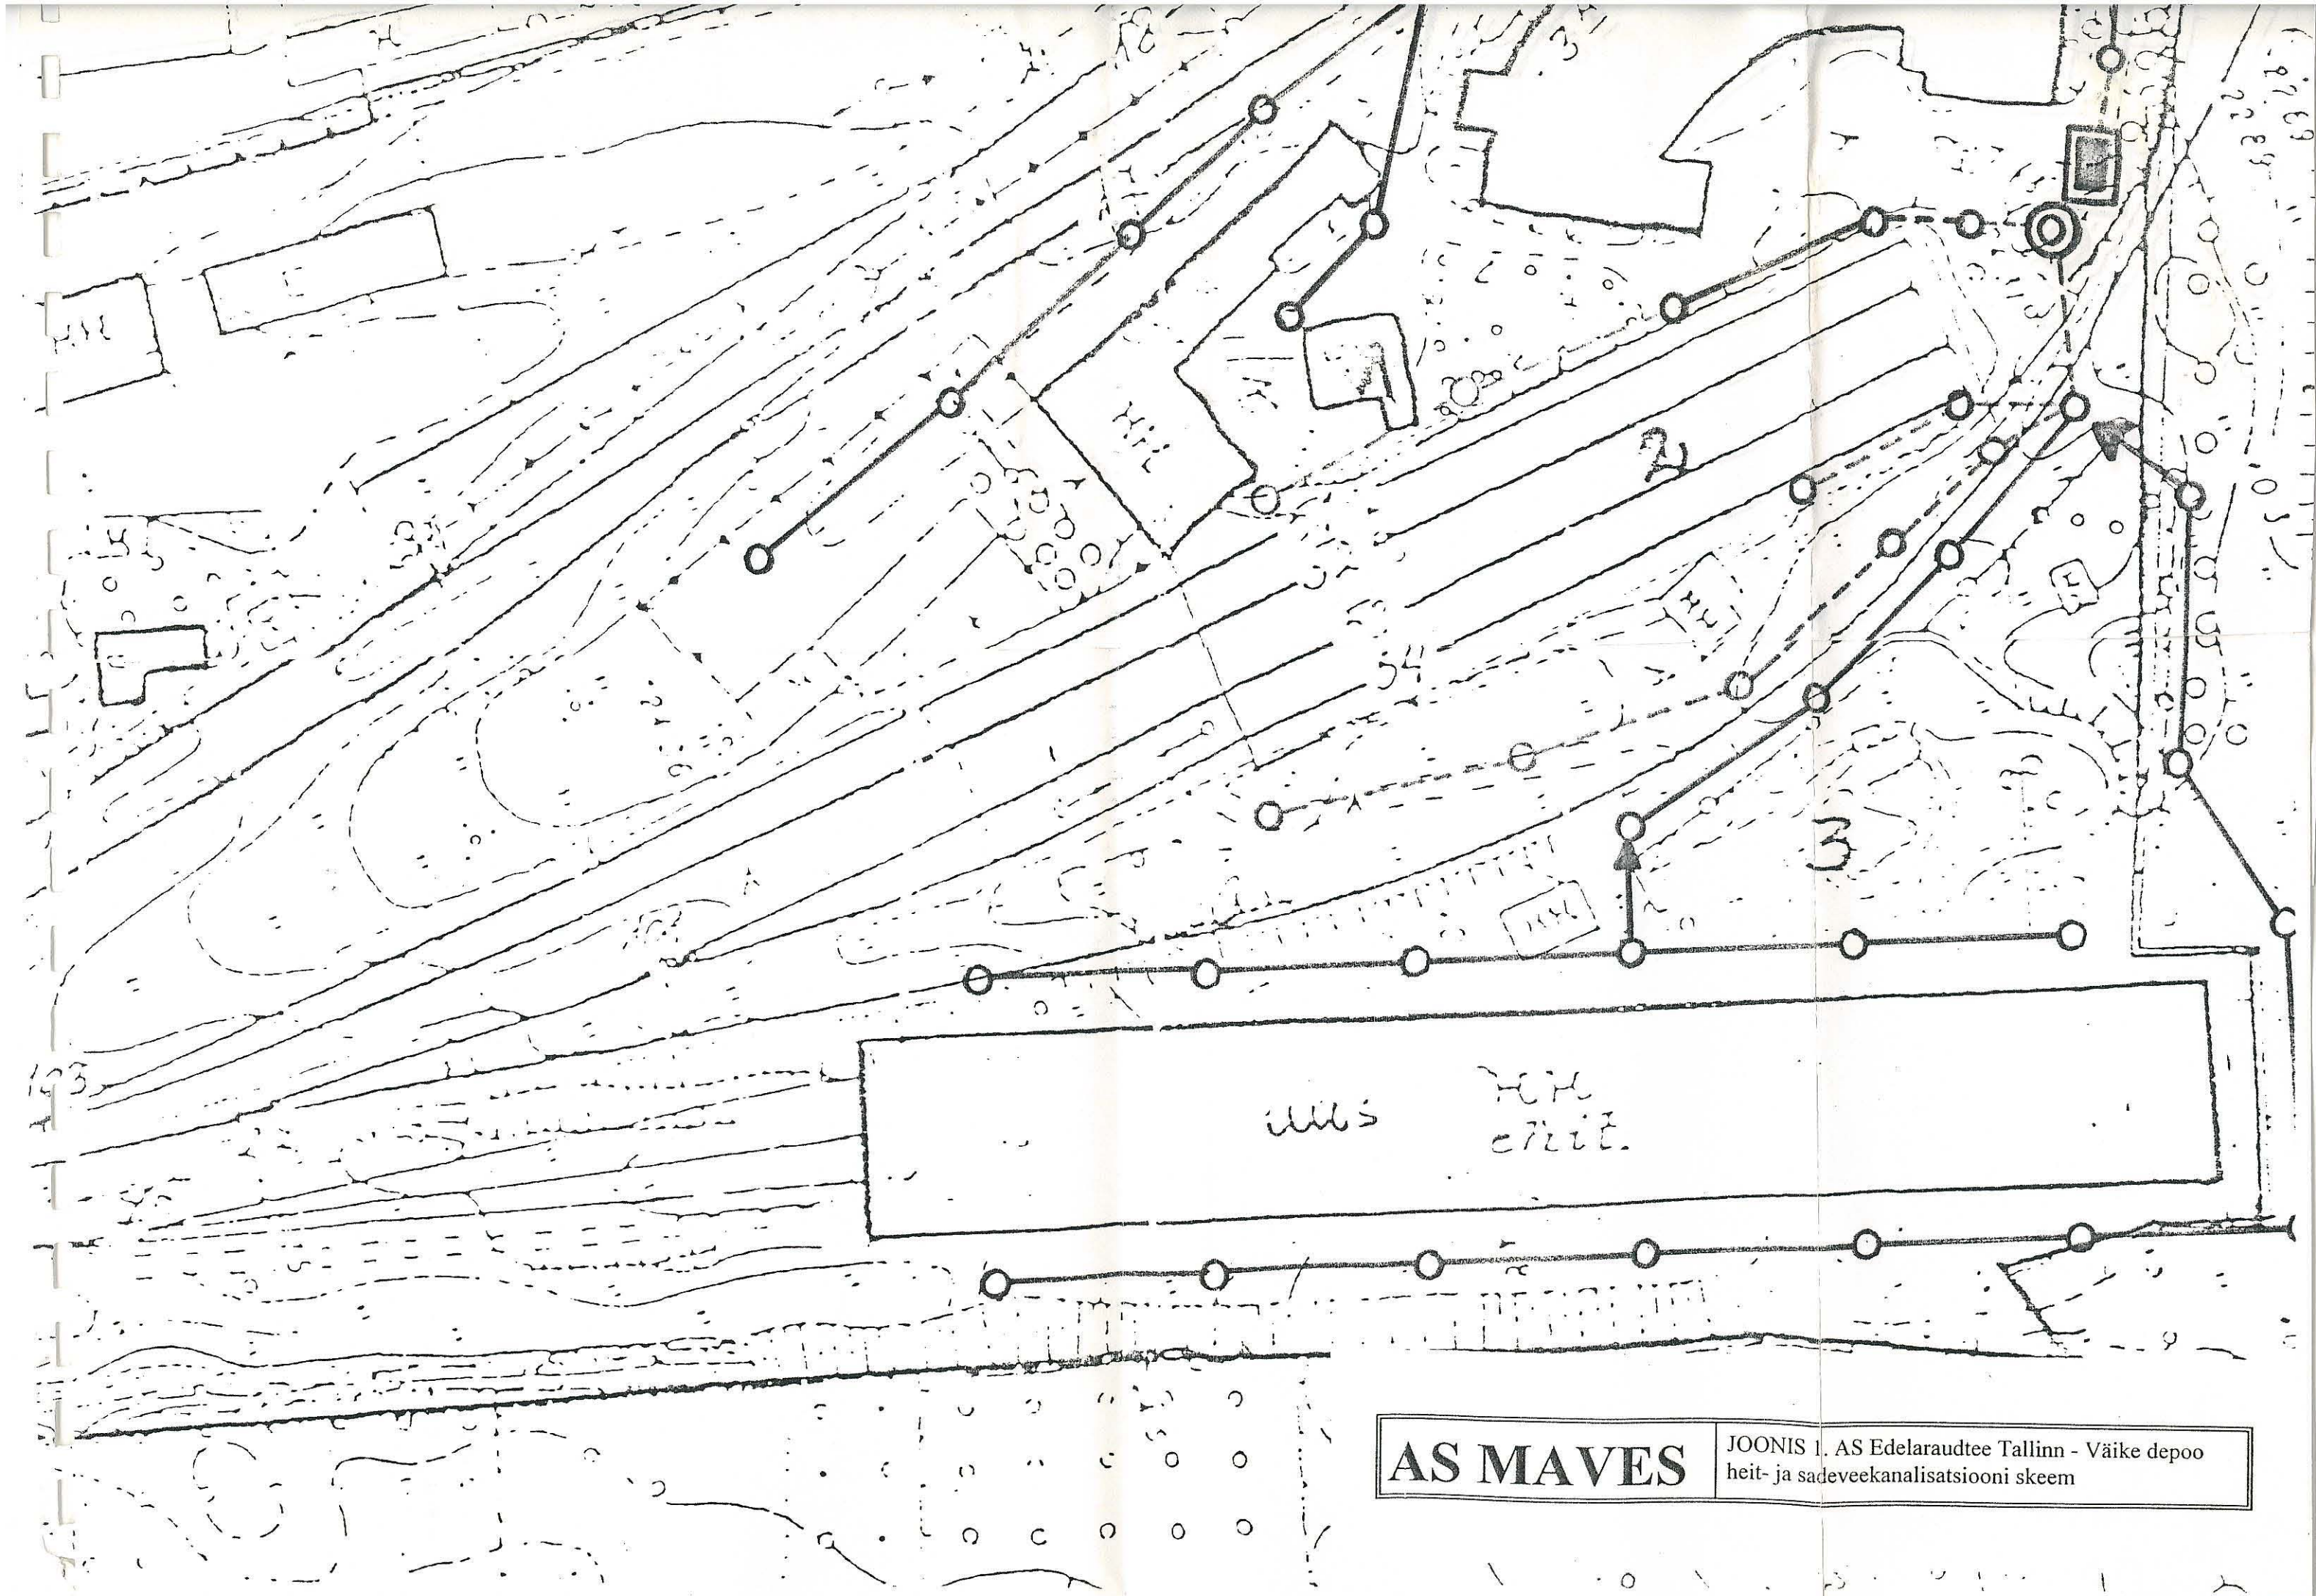
JOONIS 1. AS Edlarauddte Tallinn - Väike depoo  
heit- ja sadeveekanaliseerimise skeem

Depoo vana osa kanalisatsiooni suubuvad masuudil töötava aurukatlamaja, vanades tootmishoonetes asuvate pesuruumide heitveed. Kanalisatsioonitrass jookseb paralleelselt Tallinnast Rapla pooles suunduva raudteeharuga ja suubub linnakanalisatsiooni. Ülevaatus käigus selgus, et kanalisatsioonikaevud on setet täis. Naftaproduktide järgi kanalisatsioonis ei tuvastatud.

Vanast remonditsehhist tulev kanalisatsioon paikneb remonditsehhi põhjapoolses osas. Kolmest kontrollkaevust olid kahel põhjad setet täis, üks oli ummistunud, naftasaaduste jälgi kanalistatsioonis ei tuvastatud.

Sadeveekanalisatsioon paikneb vana remonditsehhi esisel platsil. Trassil on kaks kontrollkaevu, ülevaatus käigus olid mõlemad uputatud ja naftaproduktitega reostunud. Ülevaatus käigus ei selgunud, kuhu edasi juhitakse sadeveed.

- käesolevaks ajaks on ehitatud suurem osa kanalisatsioonist, kanalisatsiooni ülepumppla (pump puudub) ja paigaldatud õlipüüdja,
- kanalisatsioonitrassi iseoolne osa töötab, kontrollkaevude põhjad on settesed. Trassi viimased kaevud on uputatud, kütusemajandi ja diislongide seisuplatsi vahelisel alal paiknevad kontrollkaevud samuti uputatud ning reostunud naftasaadustega,
- kanalisatsioon on ühendamata ülepumpplaga, seega ka õlipüüdjaga. Kohaliku info alusel kanalisatsioonitrass ei uputa, seega võib arvata, et heitvesi imbub pinnasesse. Ilmsel pole kanalisatsioonisüsteem vettpidav.

Seega võib järeldada, et käesoleval ajal juhitakse linnakanalisatsiooni ainult depoo vana remonditsehhi, aurukatlamaja ja pesemisruumide heitveed. Ülejäänud osa kanaliseeritud heit- ja sadevetest imbub pinnasesse (ülevaatus ajal ei avastatud teist väljavõiku linnakanalisatsiooni).

- ehitada lõpuni 1992 a. projekteeritud olme- ja tootmiskanalisatsioon. Esmalt seada töökorda ülepumpla ja õlipüüdja ning ühendada olemasoleva kanalisatsiooniga. Ülepumpla on ehitatud betoonrõngastest, seega on tema vettpidavus küsitav. Tõenäoliselt on vaja ülepumplat tihendada (katta kaevurõngad geotekstiiliga ja betoneerida).
- juhtida õlipüüdjasse vana remonditsehhi ees paiknev sadevetekanaliseatsioon ja diiselrongide seisuplatsi hoolduskanalitesse kogunevad õlisegused heitveed.
- õlipüüdjat läbinud puhastatud heitveed juhtida linnakanalisatsiooni.

Edasiste töödena oleks kanalisatsioonitrassi pikendamine mööda diiselrongide seisu- ja tanklaplatsi läänepoolset nõlva kuni seisuplatsi lõppuni ca 100 m pikkuselt. Selle sadeveetrassi ülesandeks oleks diiselrongide seisu- ja tanklaplatsilt valgivate sadevete ning diiselrongide jahutusvete juhtimine õlipüüdjasse. Antud kanalisatsioonitrassi paigaldamise tõenäoliseks hinnaks tuleks ca 1000 EEK/jm maa-aluste kommunikatsioonide vähesuse tõttu.

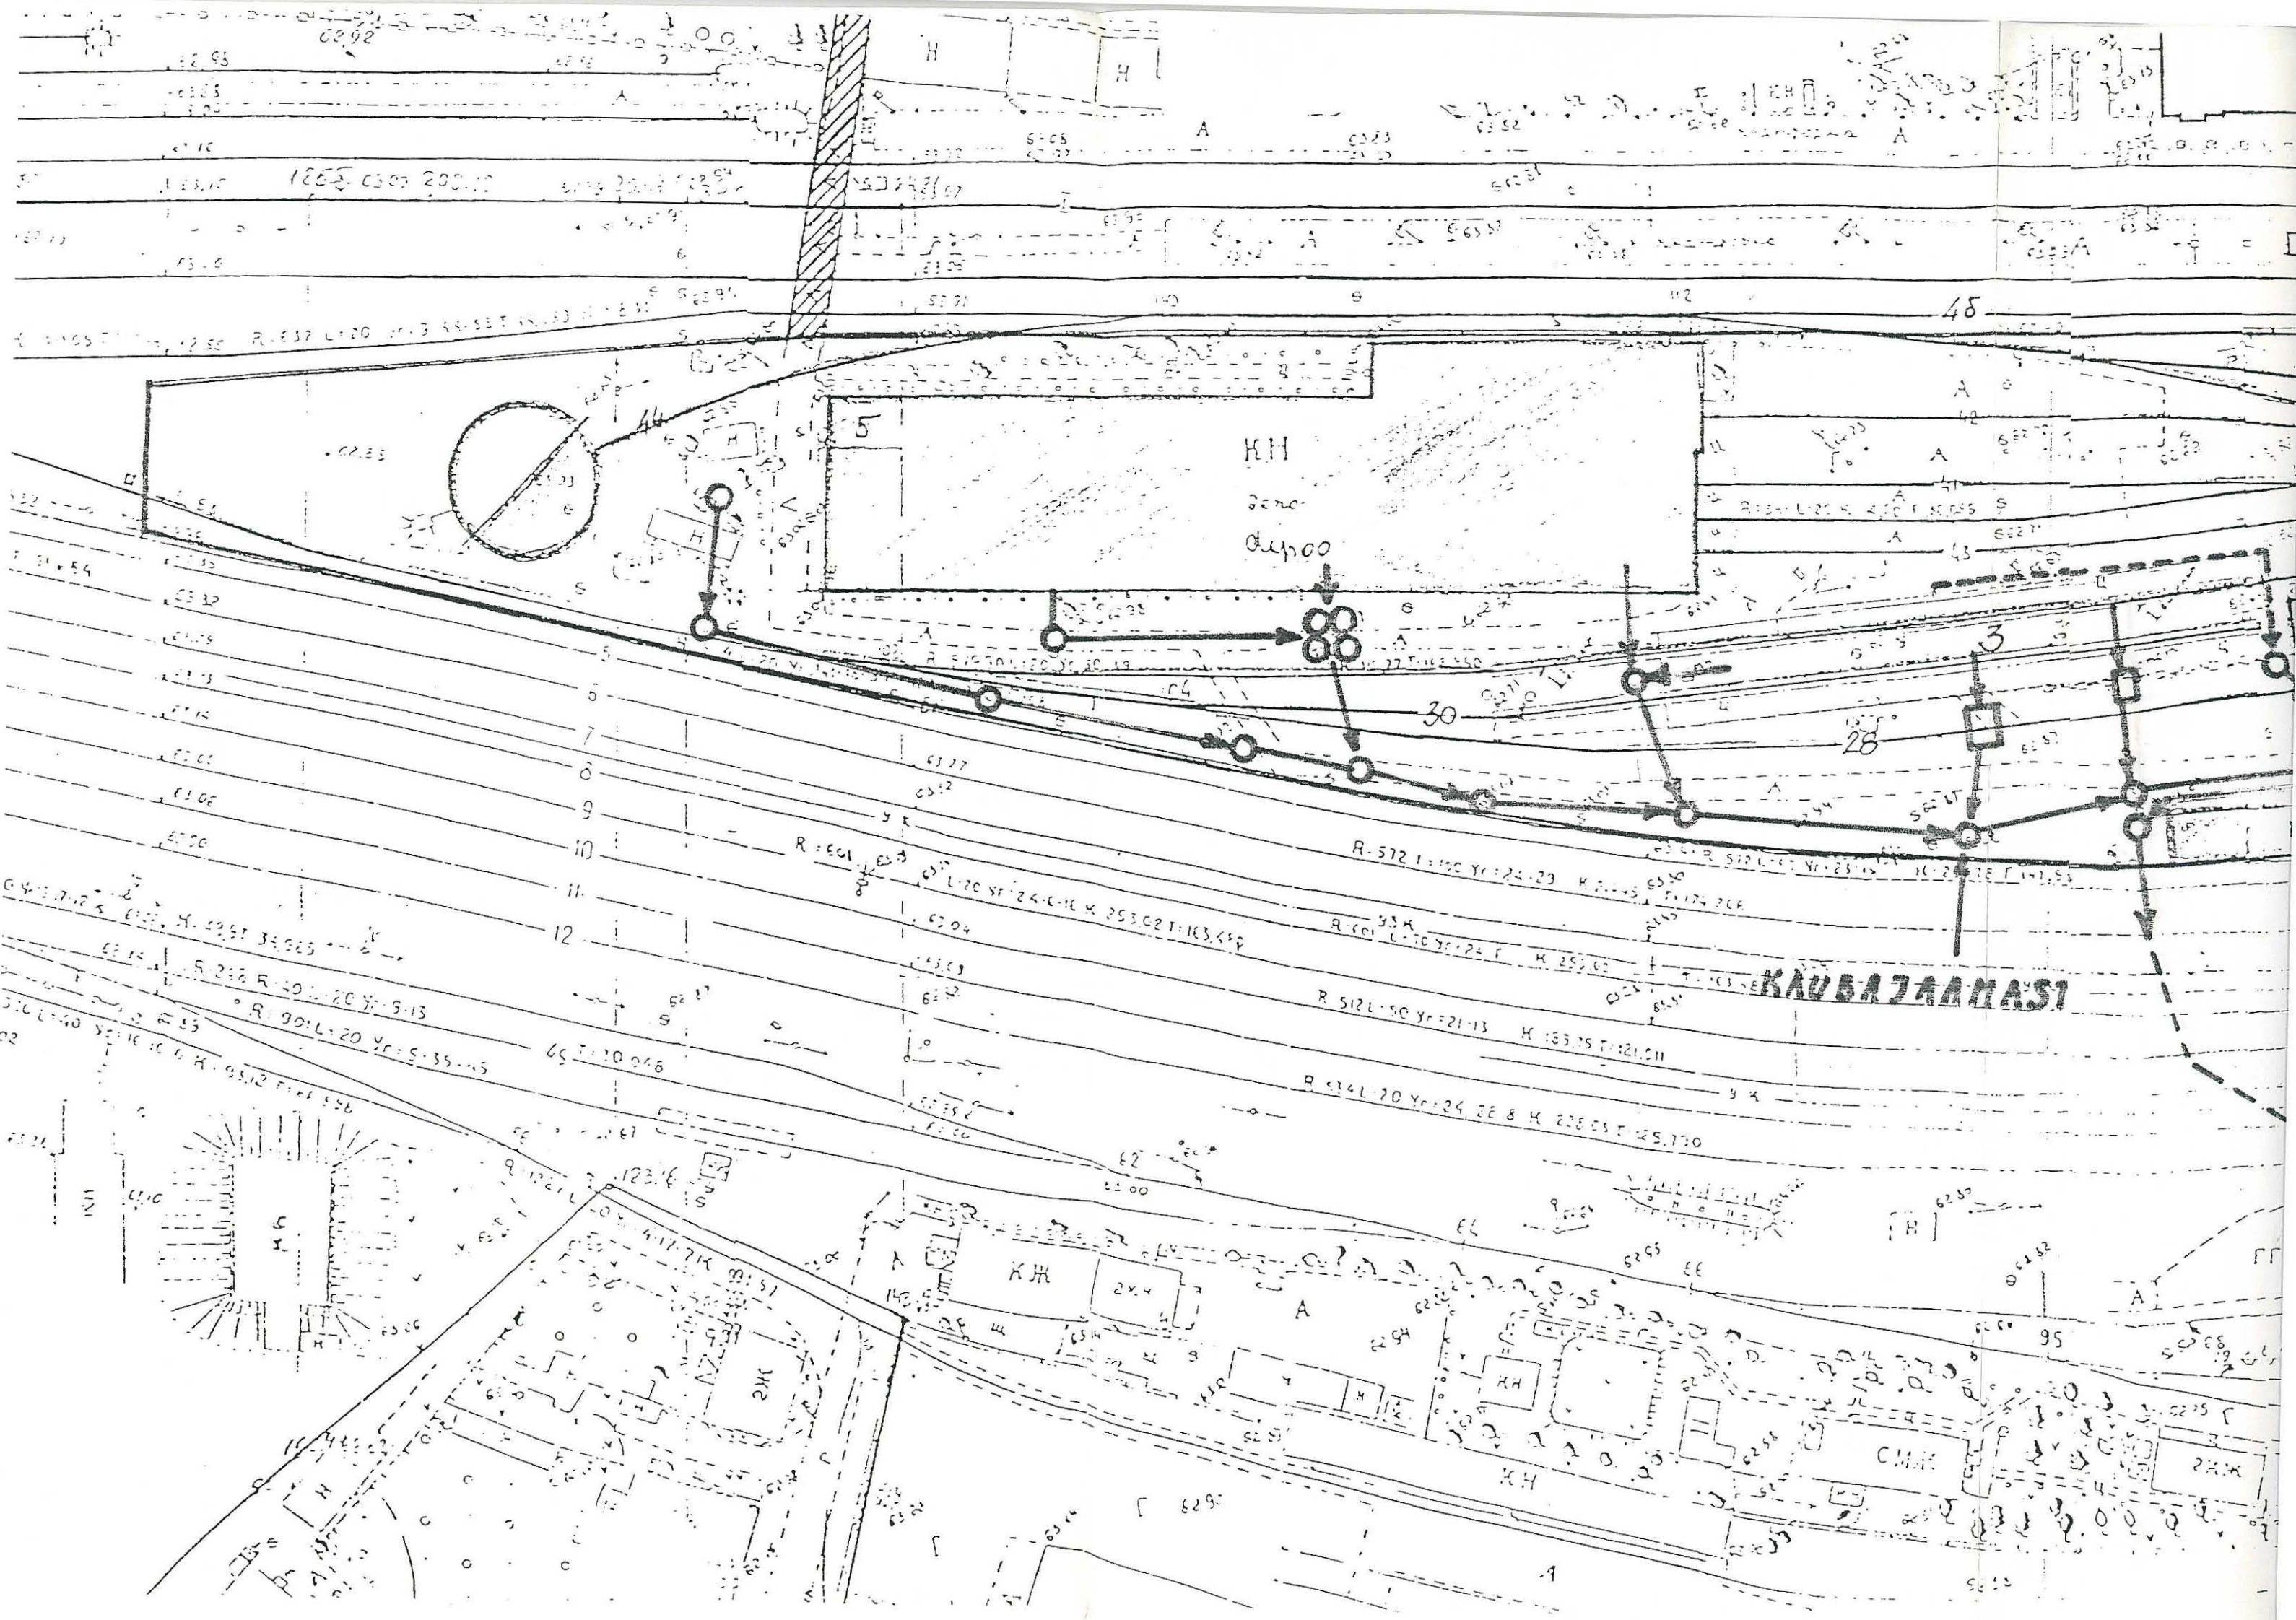
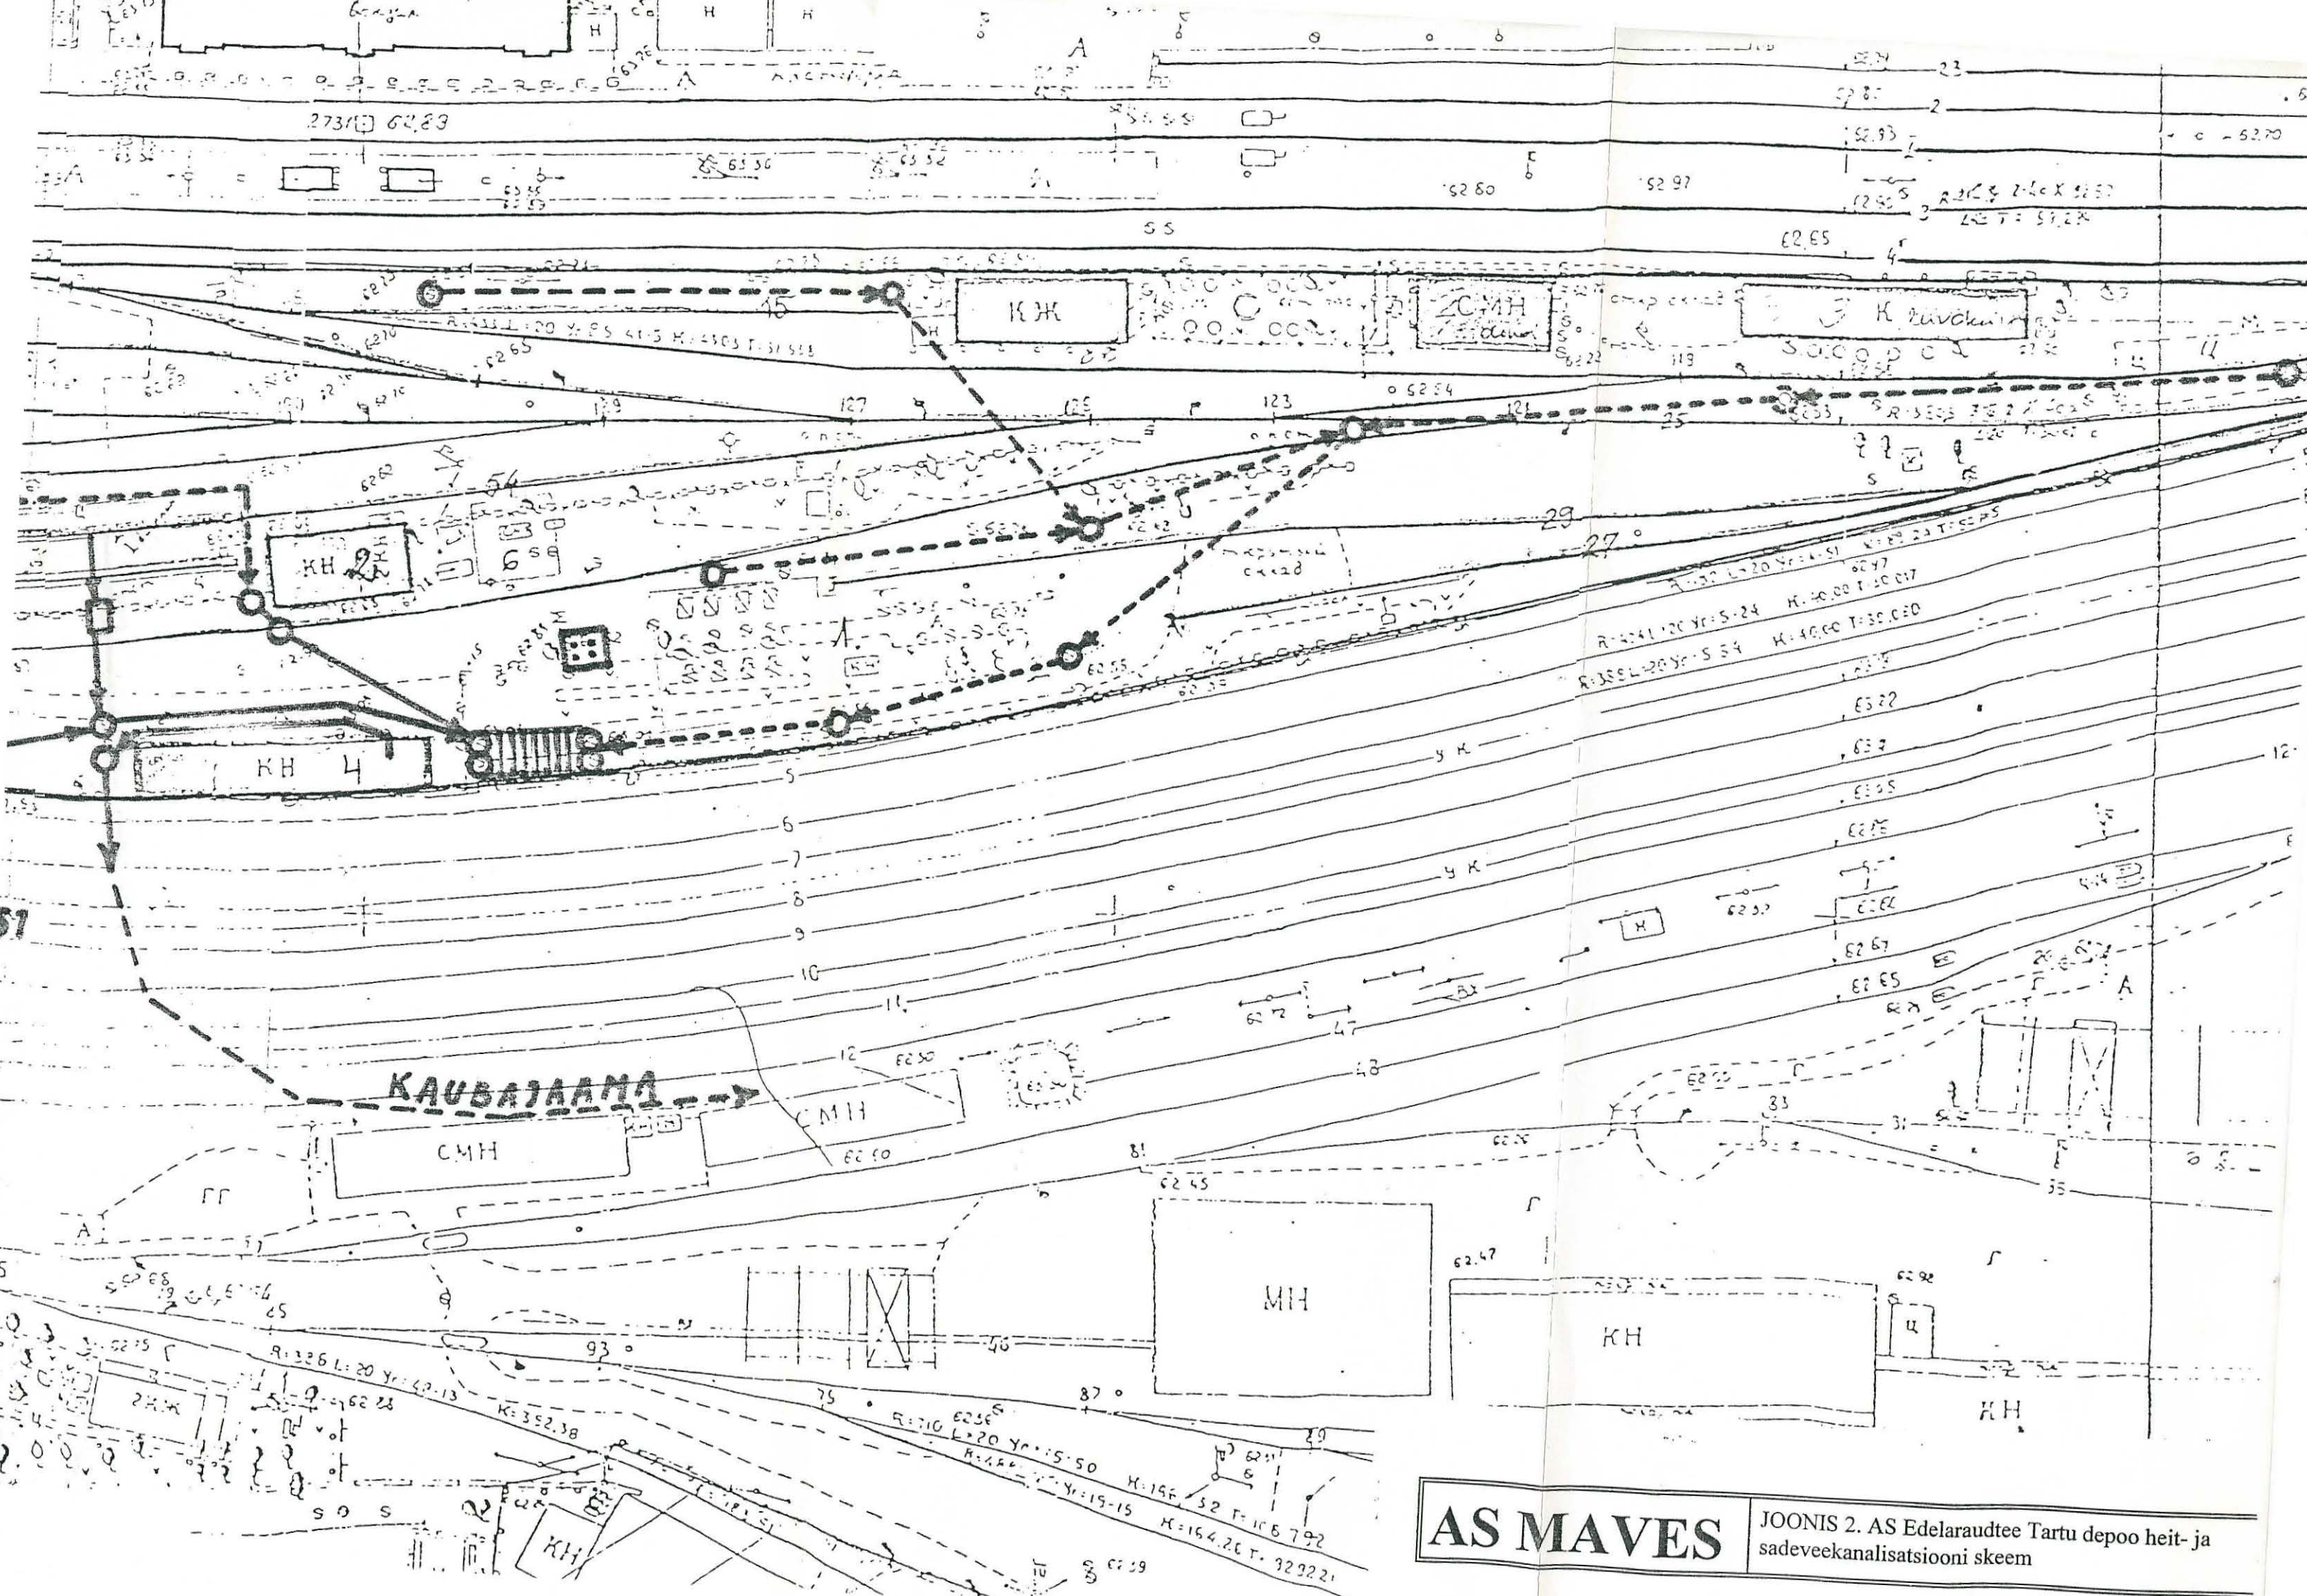
Ülevaatus käigus selgus, et flotaatorihooone juures olevasse kogumismahutisse (mahutavus ca 200 m<sup>3</sup>) suubub kaks kanalisatsioonitrassi (vt territooriumi heit- ja sadevete kanalisatsiooni skeemi). Esimene neist korjab heitveed remonditsehhist ning diiselrongide seisuplatsi kanalitest. Teine kanalisatsioonitrass on ette nähtud kütusehoidlas ja seda ümbritseval territooriumil formeervate sade- ja heitvete juhtimiseks õlipüüdjasse (flotaatsiooniseadmesse). Alljärgnevalt vaadeldakse mõlemat kanalisatsioonitrassi eraldi.

Remonditsehhist ja seisuplatsilt tulev kanalisatsioonitrass on ülevaatusel põhjal halvas olukorras. Kanalisatsiooni kontrollkaevud pole veetihedad, kaevude põhjad on setet täis. Kohati on kaevurõngad üksteise pealt ära nihkunud.

Remonditsehhist suubub kanalisatsiooni kolm väljaviiku, millest kaks on juhitud läbi lokaalse õlipüüdja. Õlipüüdja on maa-alune betoonkast, mõõtmetega ca 1,5 x 1,5 m. Remonditsehhist tulevad nii olmeheitveed, kui ka remondikanalite heitveed.

Diiselrongide seisuplatsilt suubub kanalisatsiooni kolm väljaviiku. Ühest väljaviigust juhitakse kanalisatsiooni seisuplatsil olevasse torustikekanalisse sattuvad sadeveed, kahest teisest väljaviigust juhitakse läbi õlipüüdjate hooldekanalisesse sattuvad sadeveed. Õlipüüdjateks on 1 x 1 m betoonkastid, kus toimub sadevee peale separeeruva õlikihi kogumine isevoolselt kõrvalpaiknevasse kogumiskaevu. Ülevaatusel põhjal on õlipüüdjad amortiseerunud (setet täis, betoonkast murenenud).

Kütusehoidlast ja seda ümbritsevalt territooriumilt tulev sadeveekanaliseatsioon oli kontrollimise momendil uputatud. Tõenäoliselt on torustikud ummistunud. Kuna kaevude uputamise tõttu ei õnnestunud määrata torustike liikumissuundi, on need need skeemile märgitud kohaliku info põhjal. Kütusehoidla territooriumil asub ka vana õlipüüdja (eelpool mainitute analoogne), mis on amortiseerunud, õlisegust vett täis ja tõenäoliselt ei ole ühendatud flotaatori kogumismahutiga.

Lisaks neile kahele kanalisatsioonitrassile peaks suubuma flotaatori kogumismahutisse vanade kütetorustike kanali sadeveed (kohapealse info põhjal). Kuna uuringu ajal oli kanal õlisegust vett täis, on tõenäoline, et torustik on samuti ummistunud.

Ülevaatuse tulemusena on depoo kanalisatsioon amortiseerunud ja naftaproduktidega reostunud. Töötab ainult üks pool kanalisatsioonist (remonditsehhist ja seisuplatsilt tulev kanalisatsioonitrass), kütusehoidla ja selle lähiümbruses paiknev kanalisatsioon on ummistunud. Kanalisatsiooni seisukorda iseloomustab ka kohapealne info, et sademed mõjutavad suuresti flotaatorit läbivat vee hulka.

- ummistunud, momendil mittetöötava sadeveekanaliseatsiooni kaevud on vaja õlisegusest veest tühjaks pumbata ja ummistused torustikes likvideerida. Samuti puhastada kütuselao vana õlipüüdja ja teiste lokaalsete õlipüüdjate kogumiskaevud õlisegustest vetest. Nende tööde orienteeruv maksumus oleks ca 50...70 000 EEK.

- remonditsehhist tuleva kanalisatsiooni kontrollkaevud on vaja puhastada sinna sattunud setest. Tööd on võimalik teostada kasutades depoo enda tööjõudu.
- kuna vana aurukatlamaja ei tööta, peab leidma võimalused kanalites jooksva kütetrassi likvideerimiseks ja kanali puhastamiseks õlisegustest vetest.

- diiselrongide seisuplatsi renoveerimise. Vaja on uuendada betoonkatendit, mis sõltuvalt ilmastikumõjutustest on kohati murenenud. Kuna momendil mitte kõik platsile sattuv sadevesi sõltuvalt kalletest ei voola restkaevudesse, on uue katendiga võimalik ka muuta seisuplatsi kaldeid. Renoveerimise orienteeruvaks maksumuseks oleks 150 000 EEK.

- flotaatori asendamine kaasaegse õlipüüdjaga. Seega kaoks vajadus kasutada ka olemasolevat betoonist kogumismahutit, mis võib olla samuti amortiseerunud. Kogunevad sade- ja olmevee juhitaks uude õlipüüdjasse ülepumpla abil. Õlipüüdjana võiks kasutada firma OY LABKO AB poolt toodetavaid või selle analoogi mõnelt teiselt firmalt. Õlipüüdja ja ülepumpla maksumuseks oleks ca 500 000 EEK. Sellel juhul paraneb puhastusefekt ja vähenevad tööjõukulud.

- amortiseerunud kanalisatsiooni järk-järgulist renoveerimist. Renoveerimise käigus on vajalik välja vahetada praktiliselt terve depoo kanalisatsioon, mille pikkuseks on ca 800 m ning renoveerimise maksumuseks ca 1,5 mlj. EEK.
