## **EDELARAUDTEE AS KESKKONNAAUDIT**

Rakendusliku töö leping nr. 1004

**Tallinn**  
veebuar, 2001. a.

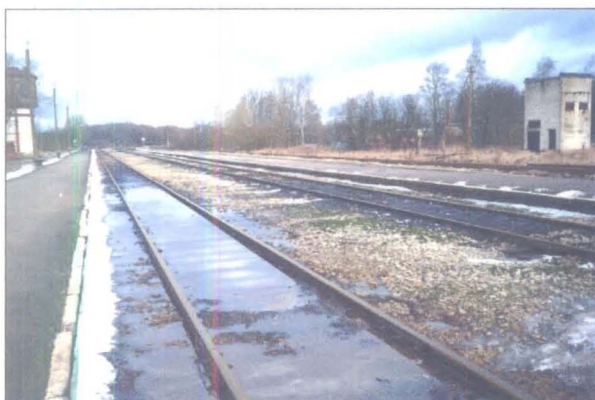
Foto 9. Rapla jaam. Vaade põhja suunas. Rööbastee naftasaadustest kohati reostunud.

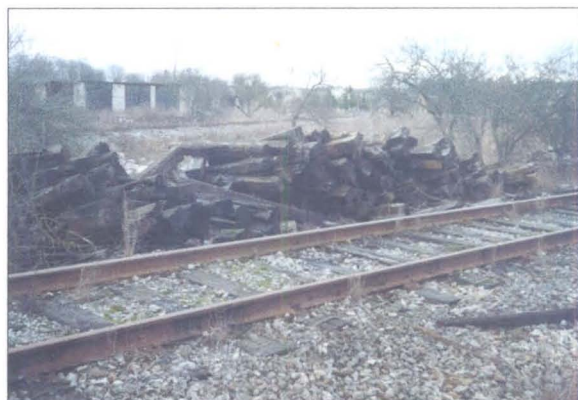
Foto 10. Kohila jaam. Vanade liiprite hunnik.

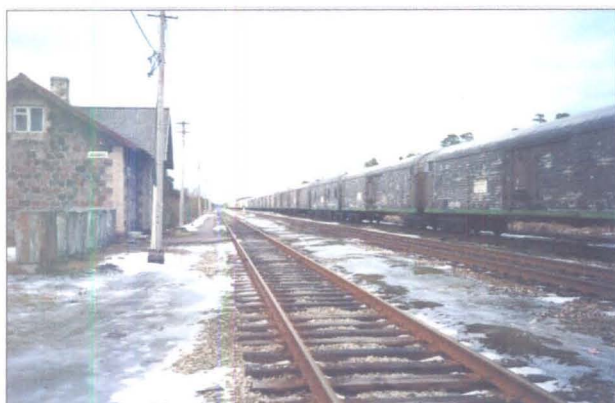
Foto 13. Männiku jaam. Naftasaadustega reostunud rööbastee

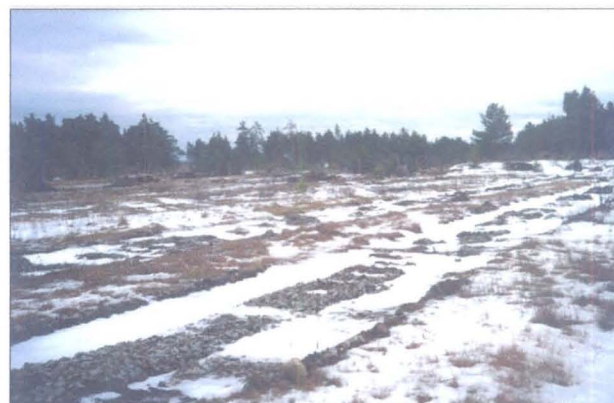
Foto 14. Endine Männiku reisivagunite seisuplats. Osaliselt on vanad liiprid maha jäetud.

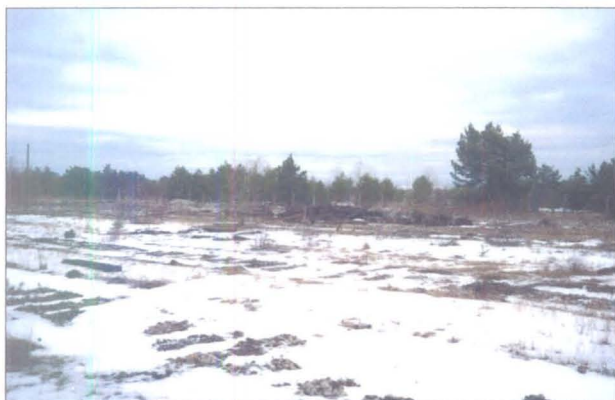
Foto 15. Endine Männiku reisivagunite seisuplats. Osaliselt on vanad liiprid maha jäetud.

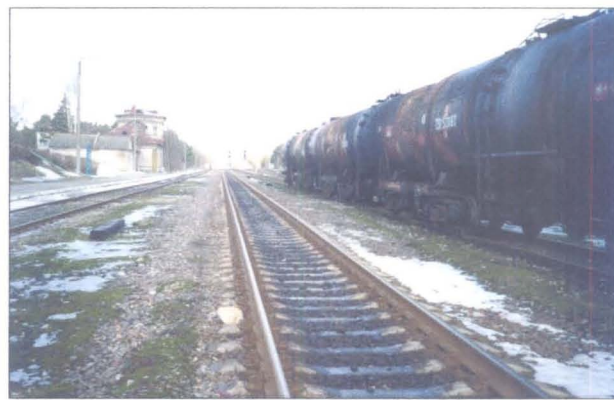
Foto 16. Liiva jaam. Naftasaadustega reostunud rööbastee.

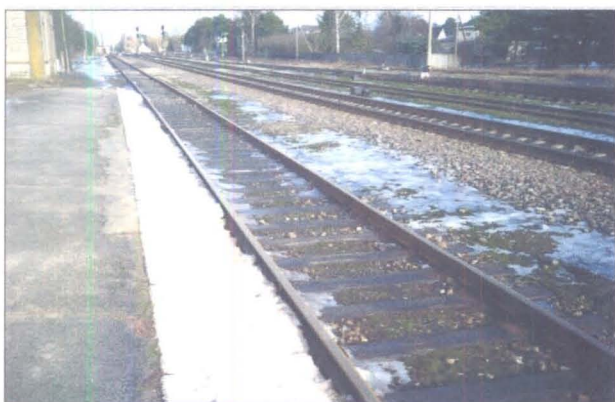
Foto 17. Liiva jaam. Naftasaadustega reostunud rööbastee.

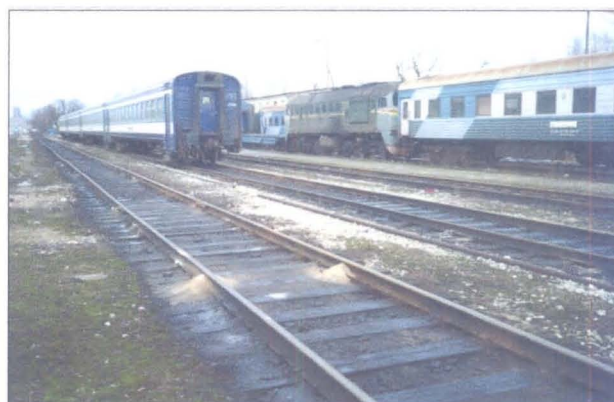
Foto 18. Tallinn-Väike jaam. Naftasaadustega reostunud rööbastee ja reisivagunite seisuplats.

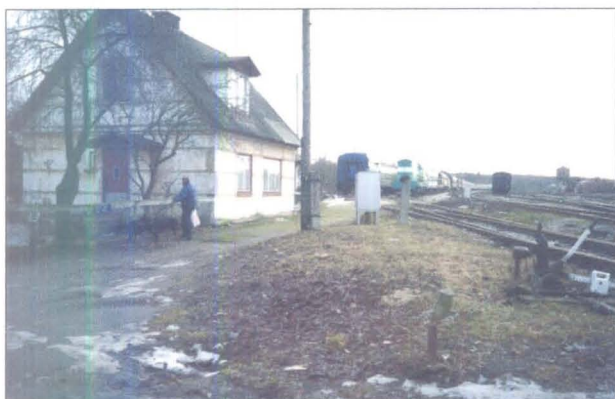
Foto 19. Tallinn-Väike jaam. Elamu raudteetsoonis, 6-7 m rööbasteest.

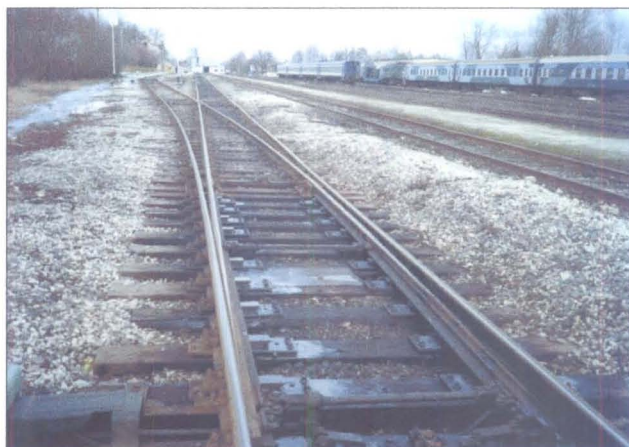
Foto 22. Tallinn-Väike jaam. Õline pöörang ja reisivagunitest helibarjäär.

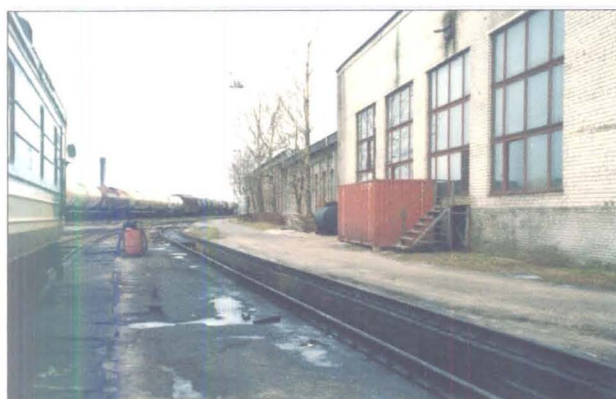
Foto 23. Tartu depoo. Merekonteiner, kus toimub õlide väljastamine. Konteineri kõrval jääkõlide mahuti

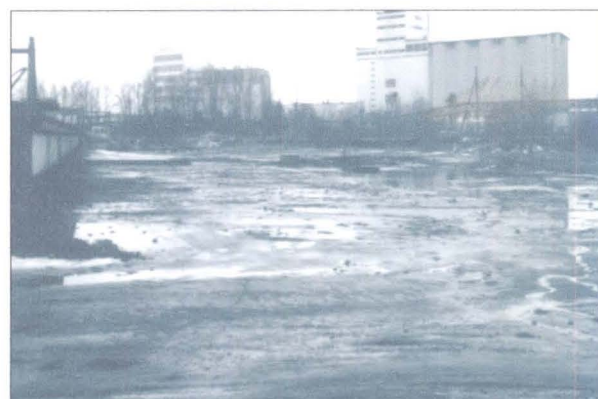
Foto 26. Viljandi jaam. Puistematerjalide estakaadi esine. Sademeterohkel perioodil üleujutatud

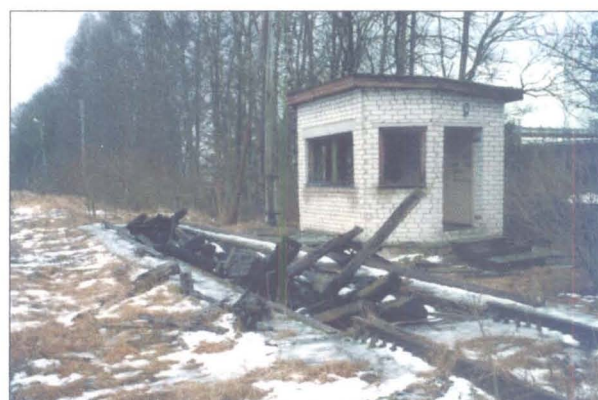
Foto 28. Viljandi jaam. Vanad liiprid endise kaaluhoone süvendis

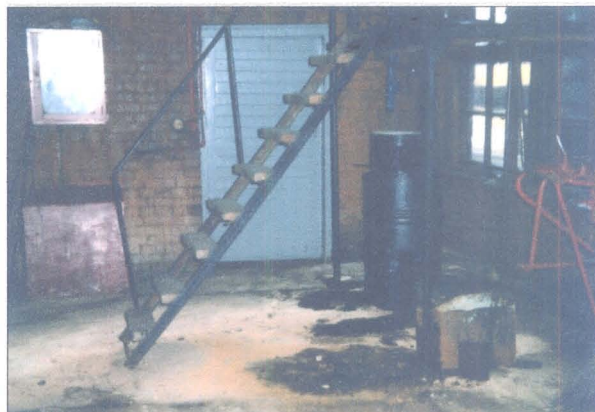
Foto 30. Mõisaküla depoo. Vana vedelkütte katlamaja (2'200 l vaati õlidega, põrand õliga määrdunud)

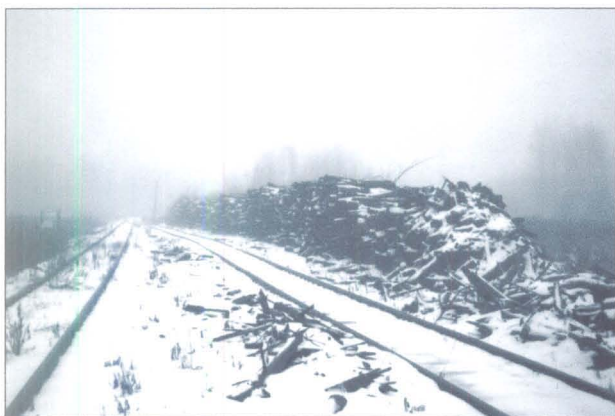
Foto 33. Tootsi jaam. Vanade liiprite ladustamisplats

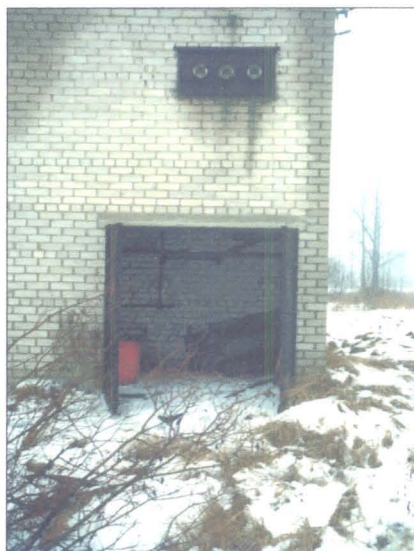
Foto 34. Tootsi jaam. Rüüstatud trafoalajaam

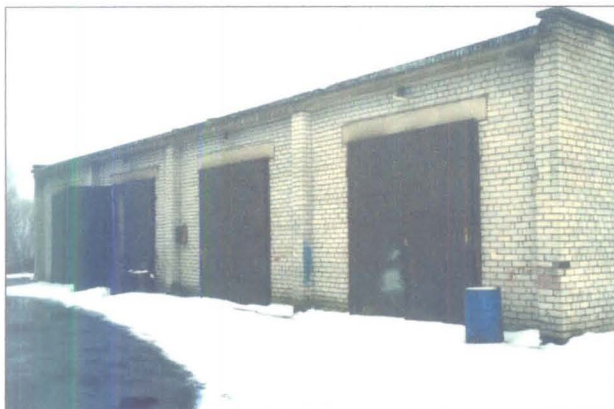
Foto 35. Pärnu kaubahoovi garaaž (4 autoboksi, üks neist remondikanaliga. Hoones ja selle ees kuus 200 l kinnist vaati (tõenäoliselt jääkõlidega)

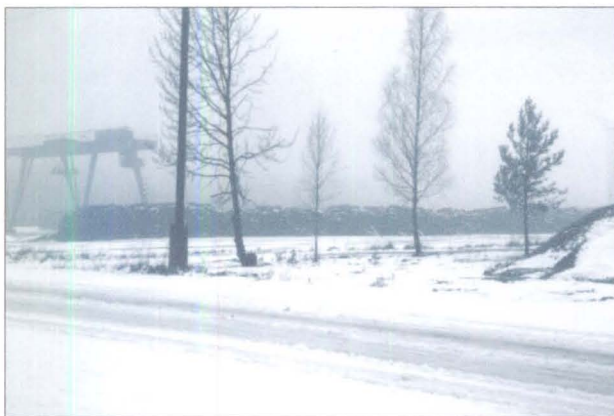
Foto 37. Pärnu kaubahoov. Vanade liiprite ladustamisplats

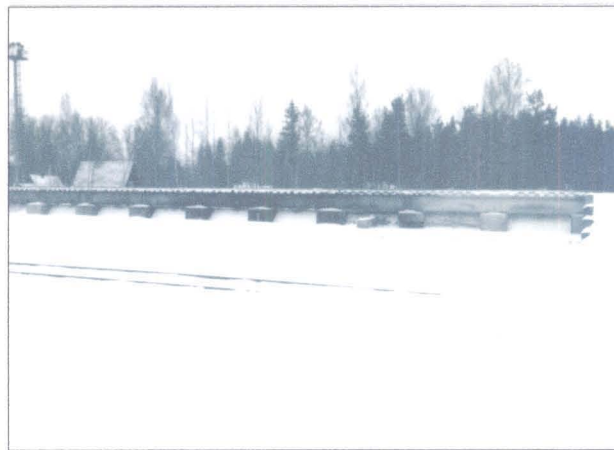
Foto 42. Türi jaam. Puistematerjalide estakaad. Estakaadi põhjapoolne laadimisplats kõvakatteta

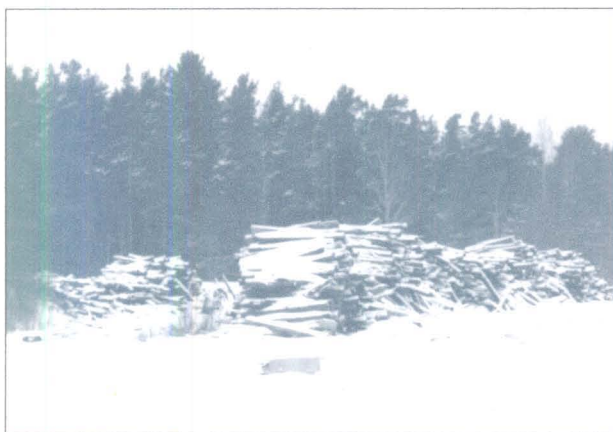
Foto 43. Türi jaam. Jaama kaubahoovis kõvakatteta alale Ladustatud vanad liiprid

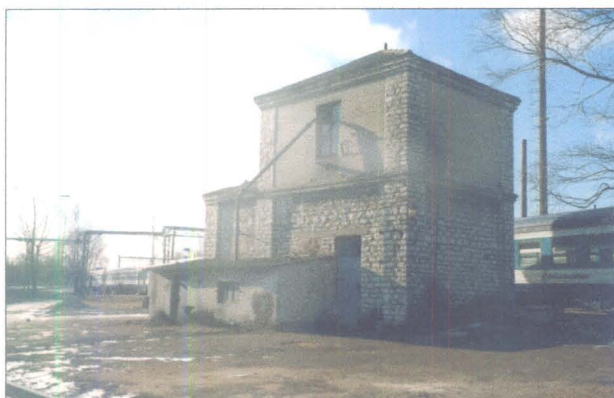
Foto 46. Tallinna depoo. Vana määrdainete ladu, teisel korrusel küttejääke sisaldav 10 t. mahuti

| Territooriumi nimetus | Raudteetsoonis asuvad elamud | Müra | Vibratsioon | Lõhn | Kaebused | Märkused |
|---|---|---|---|---|---|---|
| Tallinna depoo | Puuduvad | Ei ole mõõdetud | Ei ole mõõdetud | Ülevaatuse ajal lõhna ei esinenud | Tehnilise Järevalve Inspeksioon esitas nõudmise kütusehoidla renoveerimiseks (02.03.99) | Kütusehoidla renoveerimist pole alustatud. Lekkimiskahtlusega mahutid on puhastatud. |

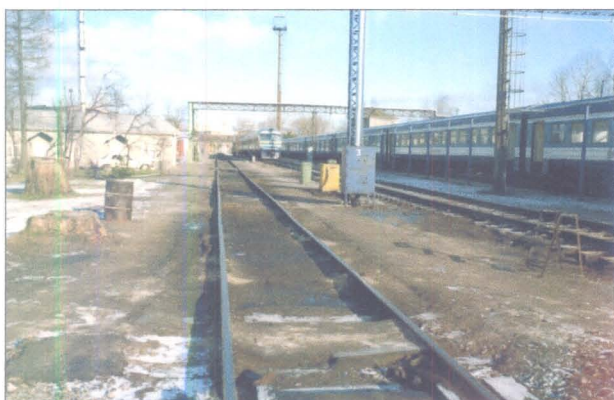
Foto 48. Tallinna depoo. Määratud pinnasega depoo raudteeharu
