EESTI KESKKONNAUURINGUTE  
KESKLAVOR

A R U A N N E

| 1.1 Sõjaväeosa nimi: | Utsali (Dubrovski) polügon |
| 1.3 Registreerimisnumber: | 0611 Utsali 081 |

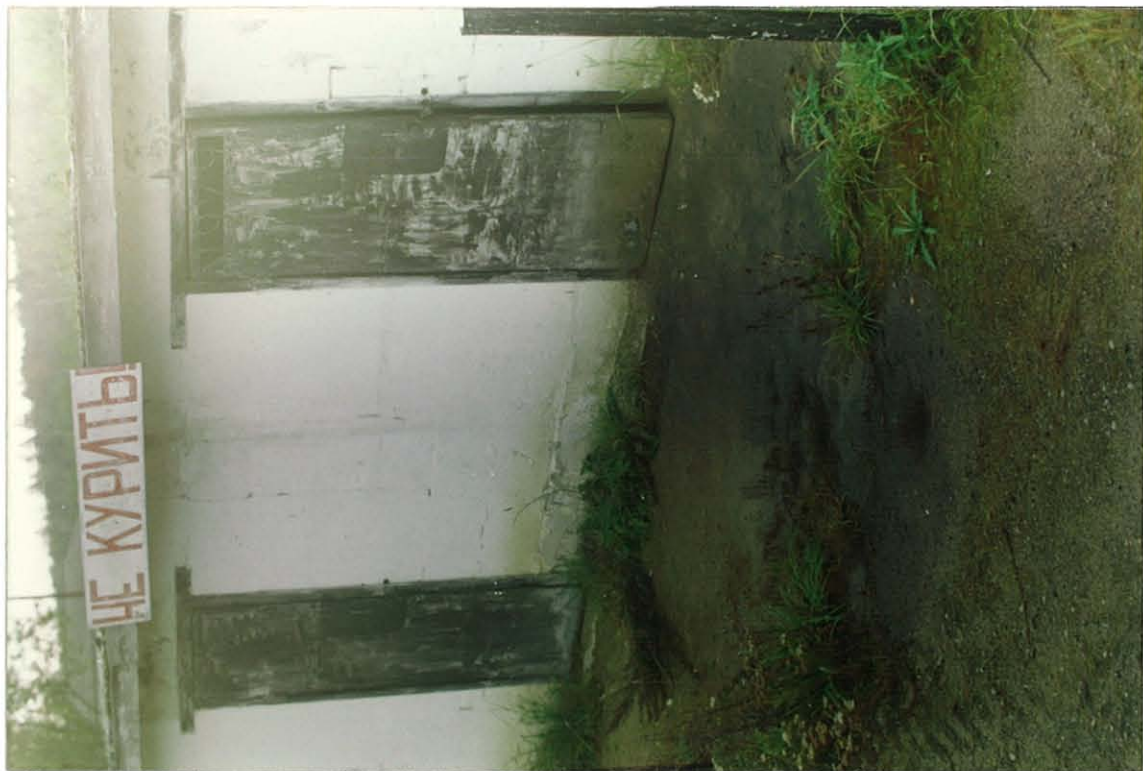
5.1.2 Reostuse lühikirjeldus: 9 m<sup>2</sup> pindalaga laopõrand on õlidega  
läbiimbunud, naftaproduktide kogus 0,3 tonni. Reostuse  
kestvus 10 aastat.

Hoidlas (objektil 20 ), kus varem asus määrideõlide ladu, oli hoidla muldpõranda pindmises kihis (0-12 cm ) järgmine naftaproduktide sisaldus: mootoriõli 494,55 mg/kg  
masuut 195,96 mg/kg

Foto 1. Määrdeainete ladu (objekt nr. 20)  
Fotograaf T.Jürma. Foto kuupäev 15. 08. 1993.a.

2. Koguda kokku õlijääkide anumad garaazis (objekt 21) ja remondikanalis (objekt 22) ning põletada kohapeal või paigutada suletud hoidlasse. Selleks sobib määrdeainete ladu (objekt 20).

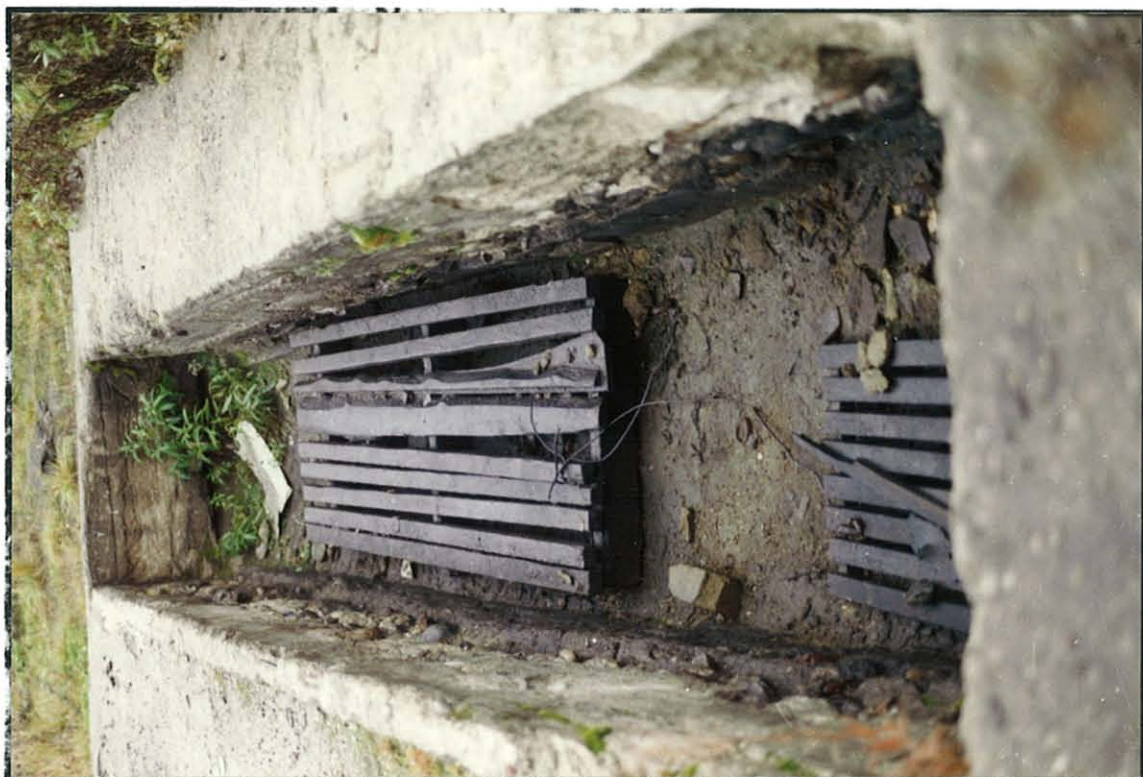
5.1.2 Reostuse lühikirjeldus: 8 m<sup>2</sup> ala on õlidega läbiimbunud, naftaproduktide kogus 0,02 tonni. Reostuse kestvus 15 aastat.

Foto 2. Remondikanal (objekt 23)  
Fotograaf T.Jürma. Foto kuupäev 15. 08. 1993.a.

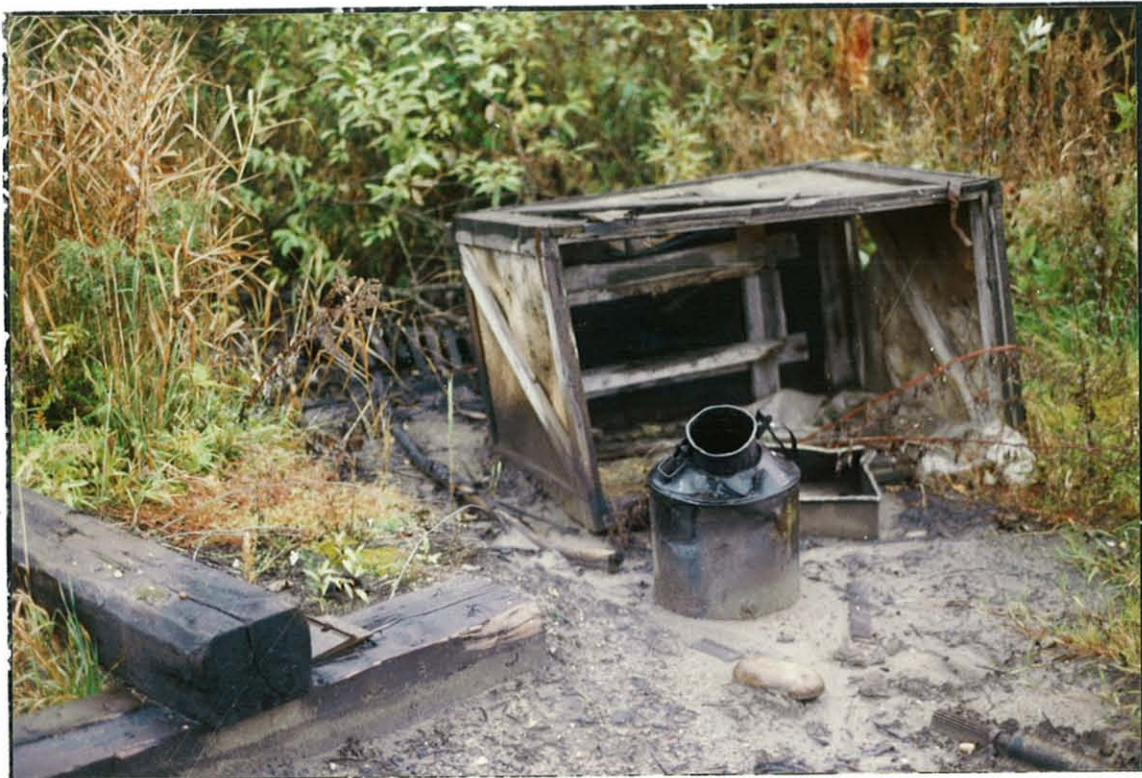
5.1.2 Reostuse lühikirjeldus: 100 m<sup>2</sup> ala on naftaproduktidega läbiimbunud. Õlide kogus 0,1 tonni. Reostuse kestvus 8 aastat.

Objektil 24, kus asus õlijääkide kogumise koht, oli pinnase reostatus vastavalt analüüsidele järgmine:

Foto 3. Ölijääkide kogumise koht (objekt nr. 24)  
Fotograaf T.Jürma. Foto kuupäev 15. 08. 1993.a.

1. Õlijääkide kogumise kohal (objekt 24) tuleks kõik kogutud õlijäägid paigutada suletud ja sademete eest kaitstud hoidlasse, et vältida naftaproduktide edasist laialivalgumist sademetega.

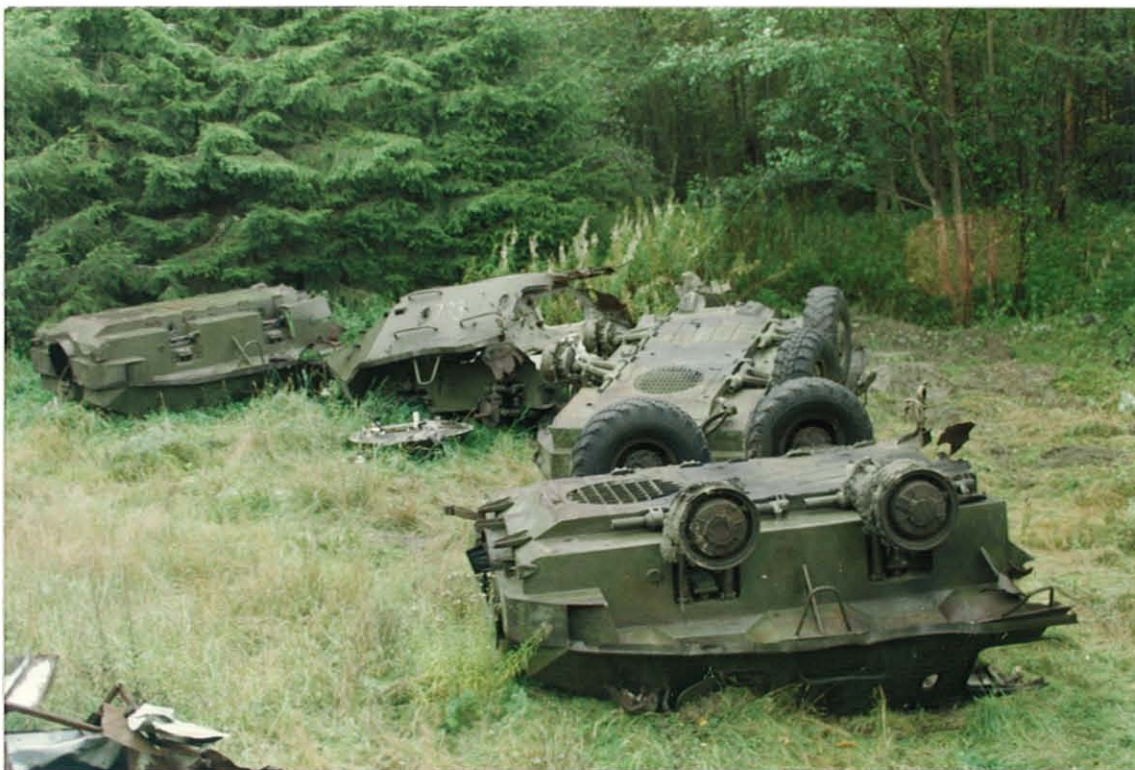
5.1.2 Reostuse lühikirjeldus: 250 m<sup>2</sup> suurusel alal on laiali autode, traktorite ja soomukite rüüstatud korpused ja agregaadid. Vanametalli 100 tonni. Reostuse kestvus 5 aastat.

Foto 4. Tehnika plats (objekt nr. 26)  
Fotograaf T.Jürma. Foto kuupäev 15. 08. 1993.a.

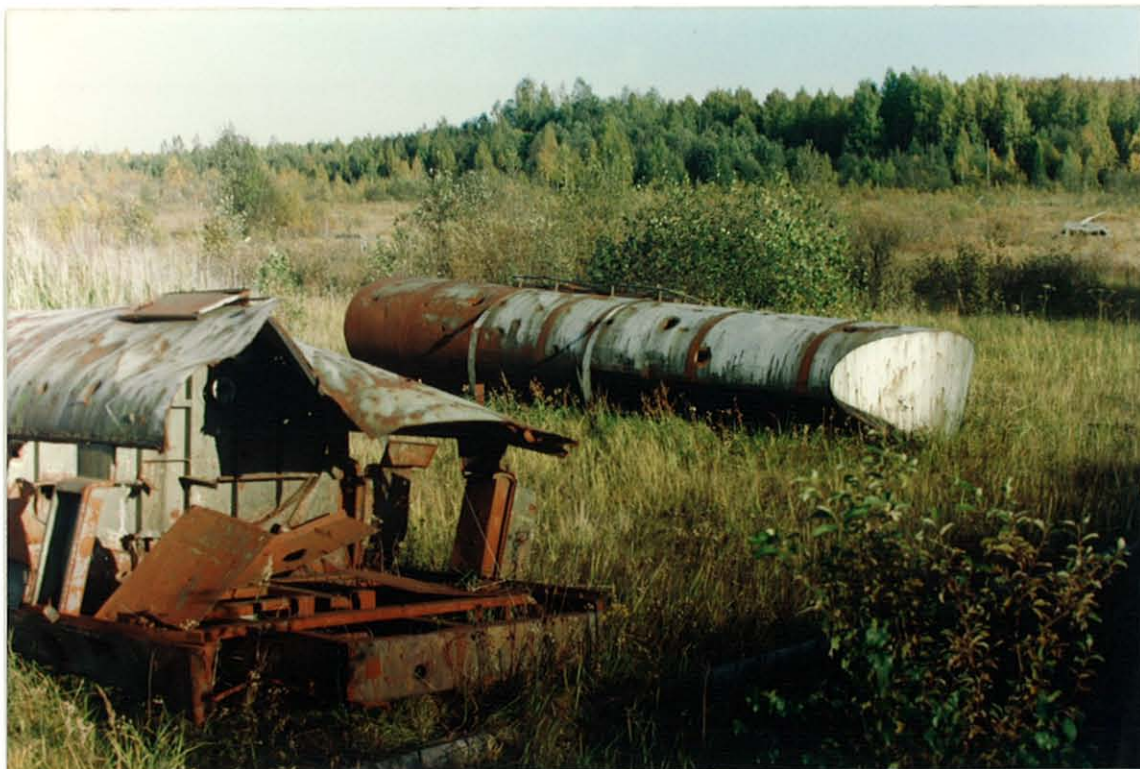
Foto 5. Kütusehoidla imitatsioon (objekt nr. 34)  
Fotograaf T.Jürma. Foto kuupäev 15. 08. 1993.a.

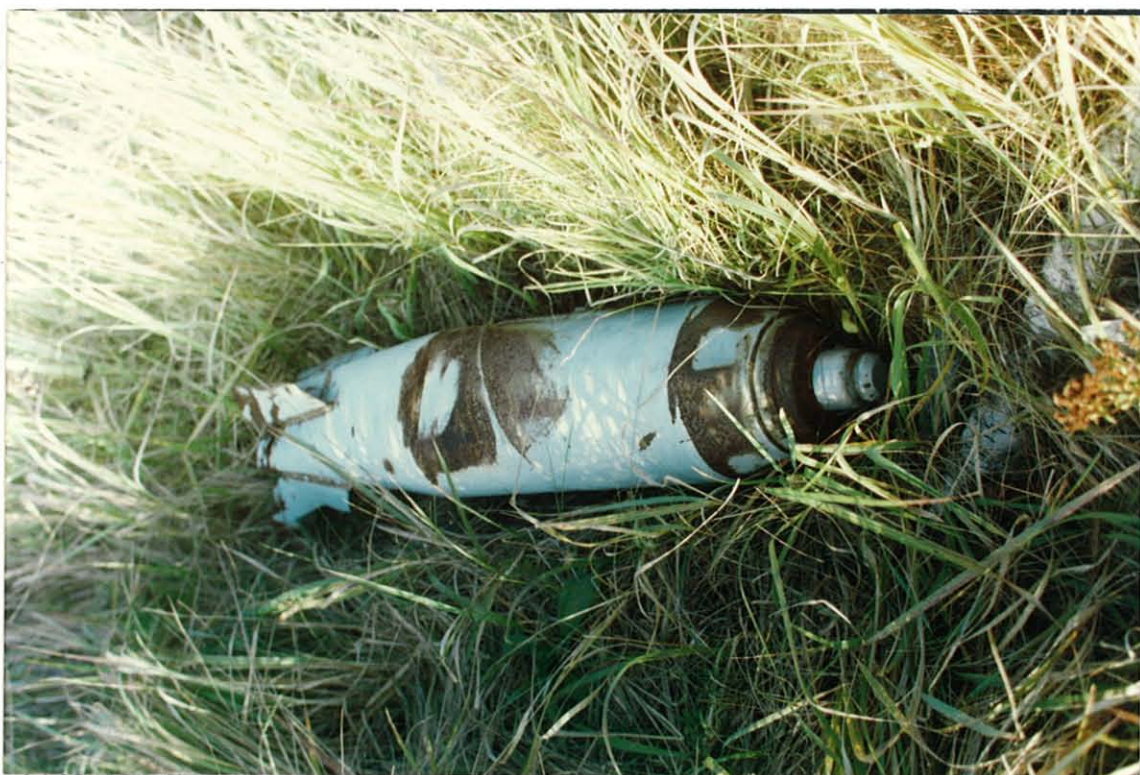
Polügonil leidub kohati lõhkemata pomme ja mürske (vt. fotod lisas) ning nende osi. Ka puud on pommikilde täis, mistõttu nende raie on raskendatud. Keskmine pommitussagedus oli 5 päeva nädalas kuni 1991. aasta augustini.

Foto 6. Lennuki lõhkemata pomm (objekt nr. 35)  
Fotograaf T.Jürma. Foto kuupäev 15. 08. 1993.a.

4. Kindlasti on vajalik polügoni territooriumi maa-ala läbiuurimine minööride poolt, et leida ja teha kahjutuks kõik lõhkemata pommid, miinid jt. lõhkekehad.

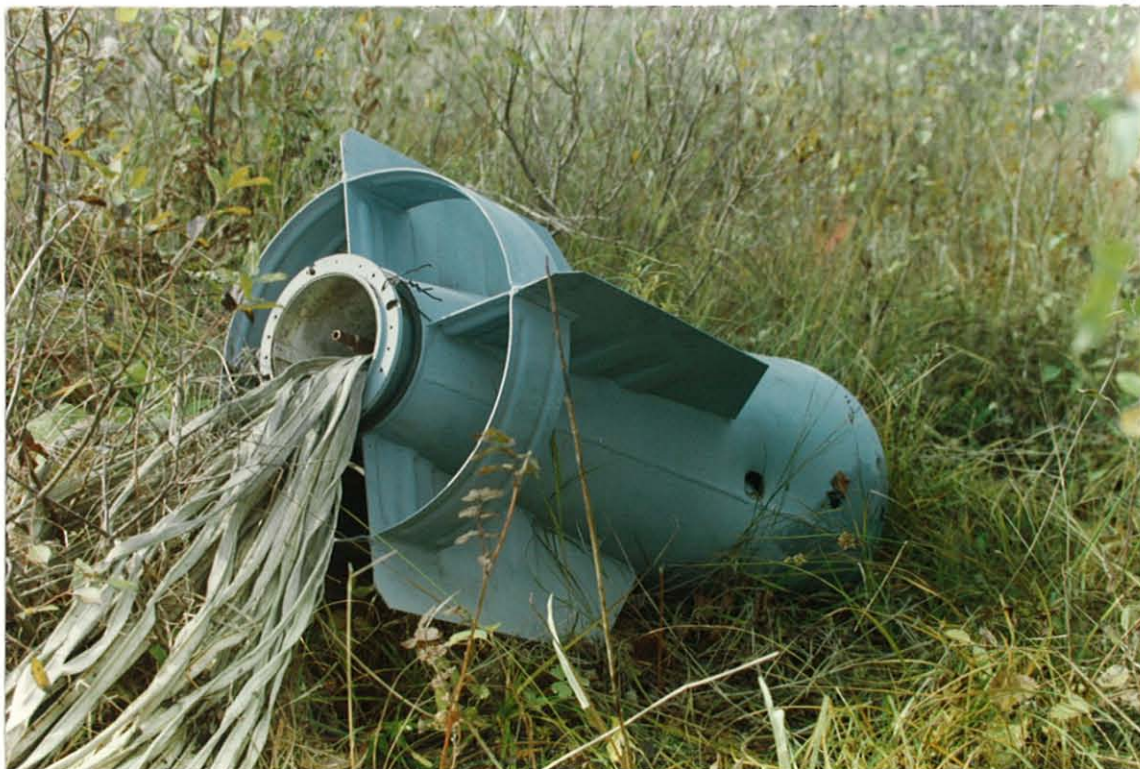
Foto 7. Lennuki lõhkemata pomm (objekt nr. 35)  
Fotograaf T.Jürma. Foto kuupäev 15. 08. 1993.a.
