Raadi lennuvälja  
tehisveejuhtmete seisukorra  
uurimine

Tellija: Eesti Keskkonnauuringute Kesklabor

Töö täitja: AS KOBIRAS

Tartu 1994

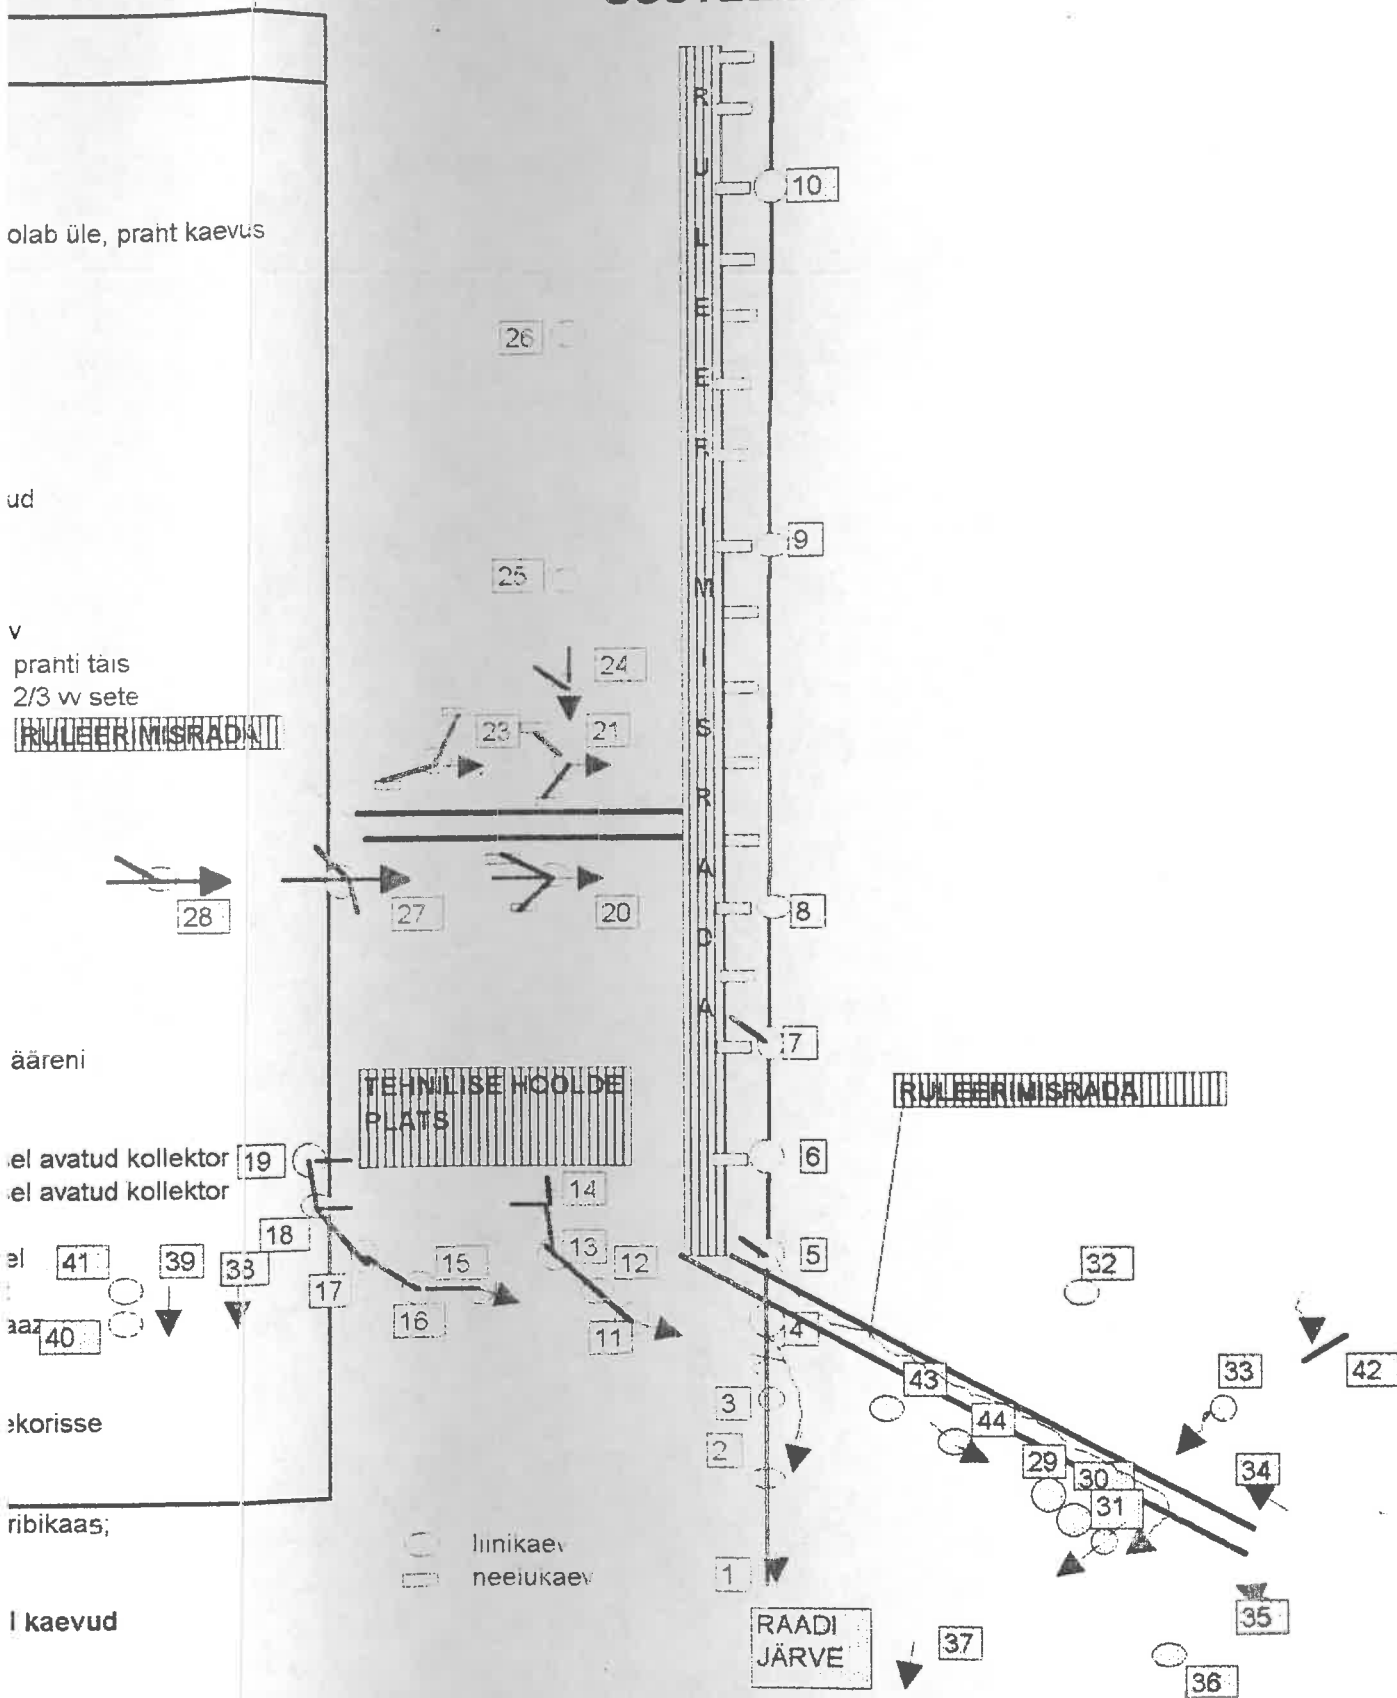
## SÜSTEEM 1

Süsteem 1 ja 2 haaravad kanalisatsioonitrasse, mis suubuvad tiiki Raadi 2. Leitud on kaks suublat (1 ja 37). Põhitrass 1..10 kogub kokku sadeveed ruleerimisrajalt. Trass on ummistunud kaevu 4 piirkonnas ja vesi voolab maapinnale (valgub tiiki Raadi 2).

Trassil on ka väiksemaid voolutakistusi. Süsteemi 2 osas (süsteemi 1 ülemine osa) peatrassi kaeve ei õnnestunud leida. Ebaselgeks jäi süsteem 2 kaevude 8..18 suubumine põhitrassi ja need on loetud süsteemi 2 juurde tinglikult kuuluvaks. Süsteem 1 ja 2 on ehitatud enne 1965. aastat.

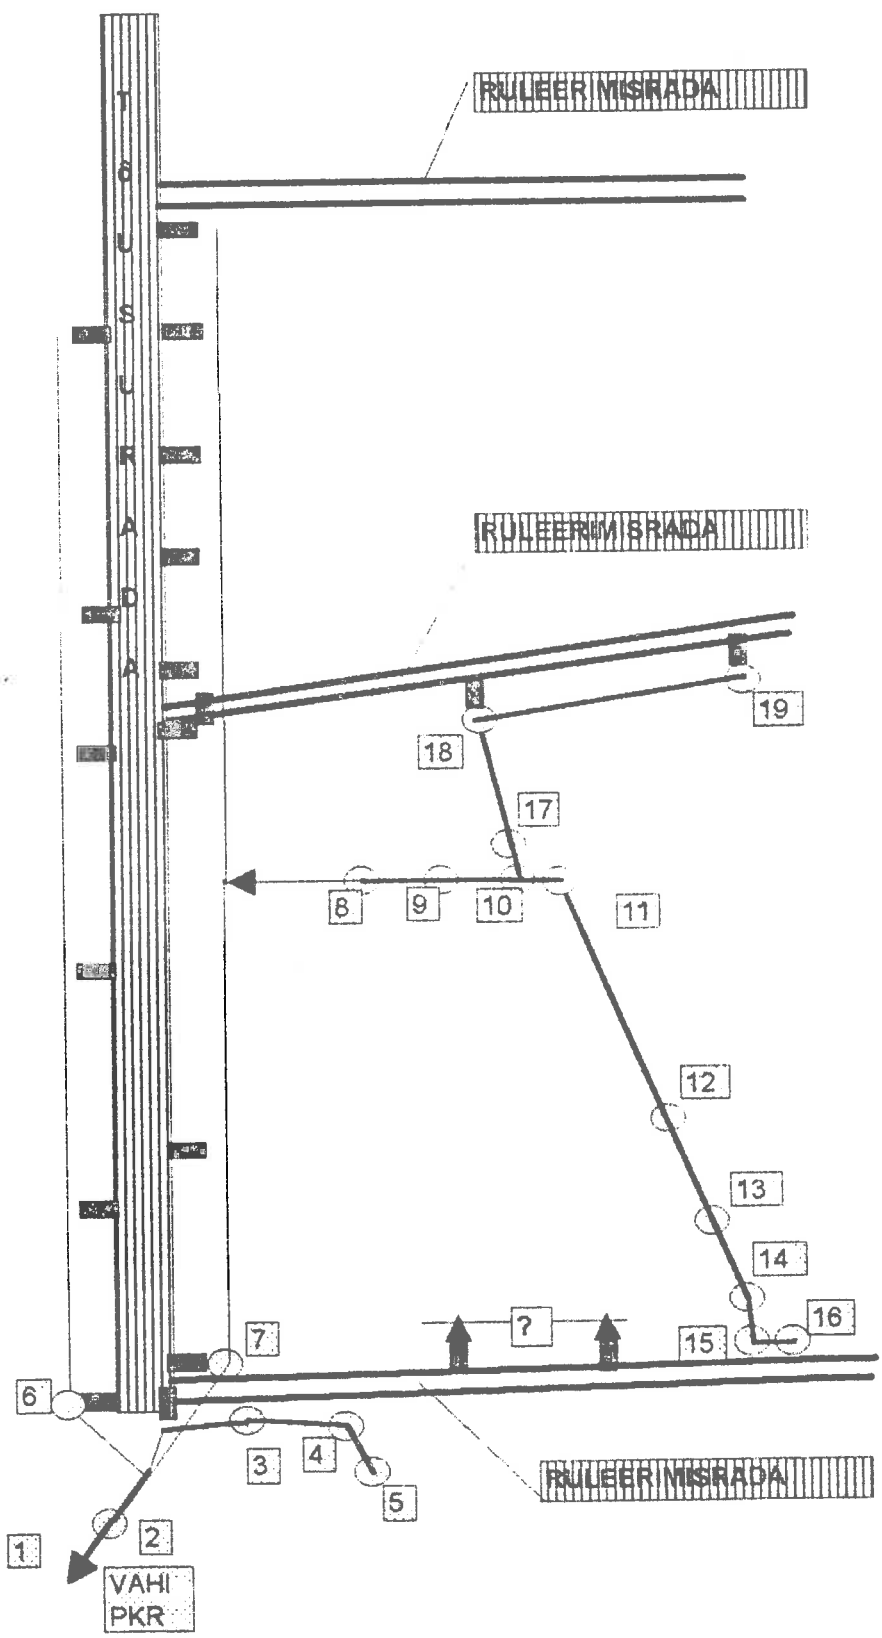
# SÜSTEEM 3

Süsteem 3 suubub Vahi peakraavi. Süsteem kogub kokku tõusuraja lääneosa sadeveed. Põhiosas on süsteem ehitatud enne 1965. aastat. Süsteemi 3 lõik kaevude 11..16 piirkonnas on tunduvalt hilisem ehitis, ja on ilmselt ehitatud varem eksisteerinud trassi asemele. Selle trassiosa otstarve on ebaselge. Tõusuraja piirkonnas on kaevud kaetud metall või betoon kaantega, millel on palkidest kate ja sellel omakorda 0.3..0.5 meetrit mulda. Tõusuraja piirkonna trasside asukoht on tinglik.

akraavi  
 aetud mulla, puiduga  
 ldav neelukaevus  
 etud 30 cm mullaga  
 se  
 v purunenud

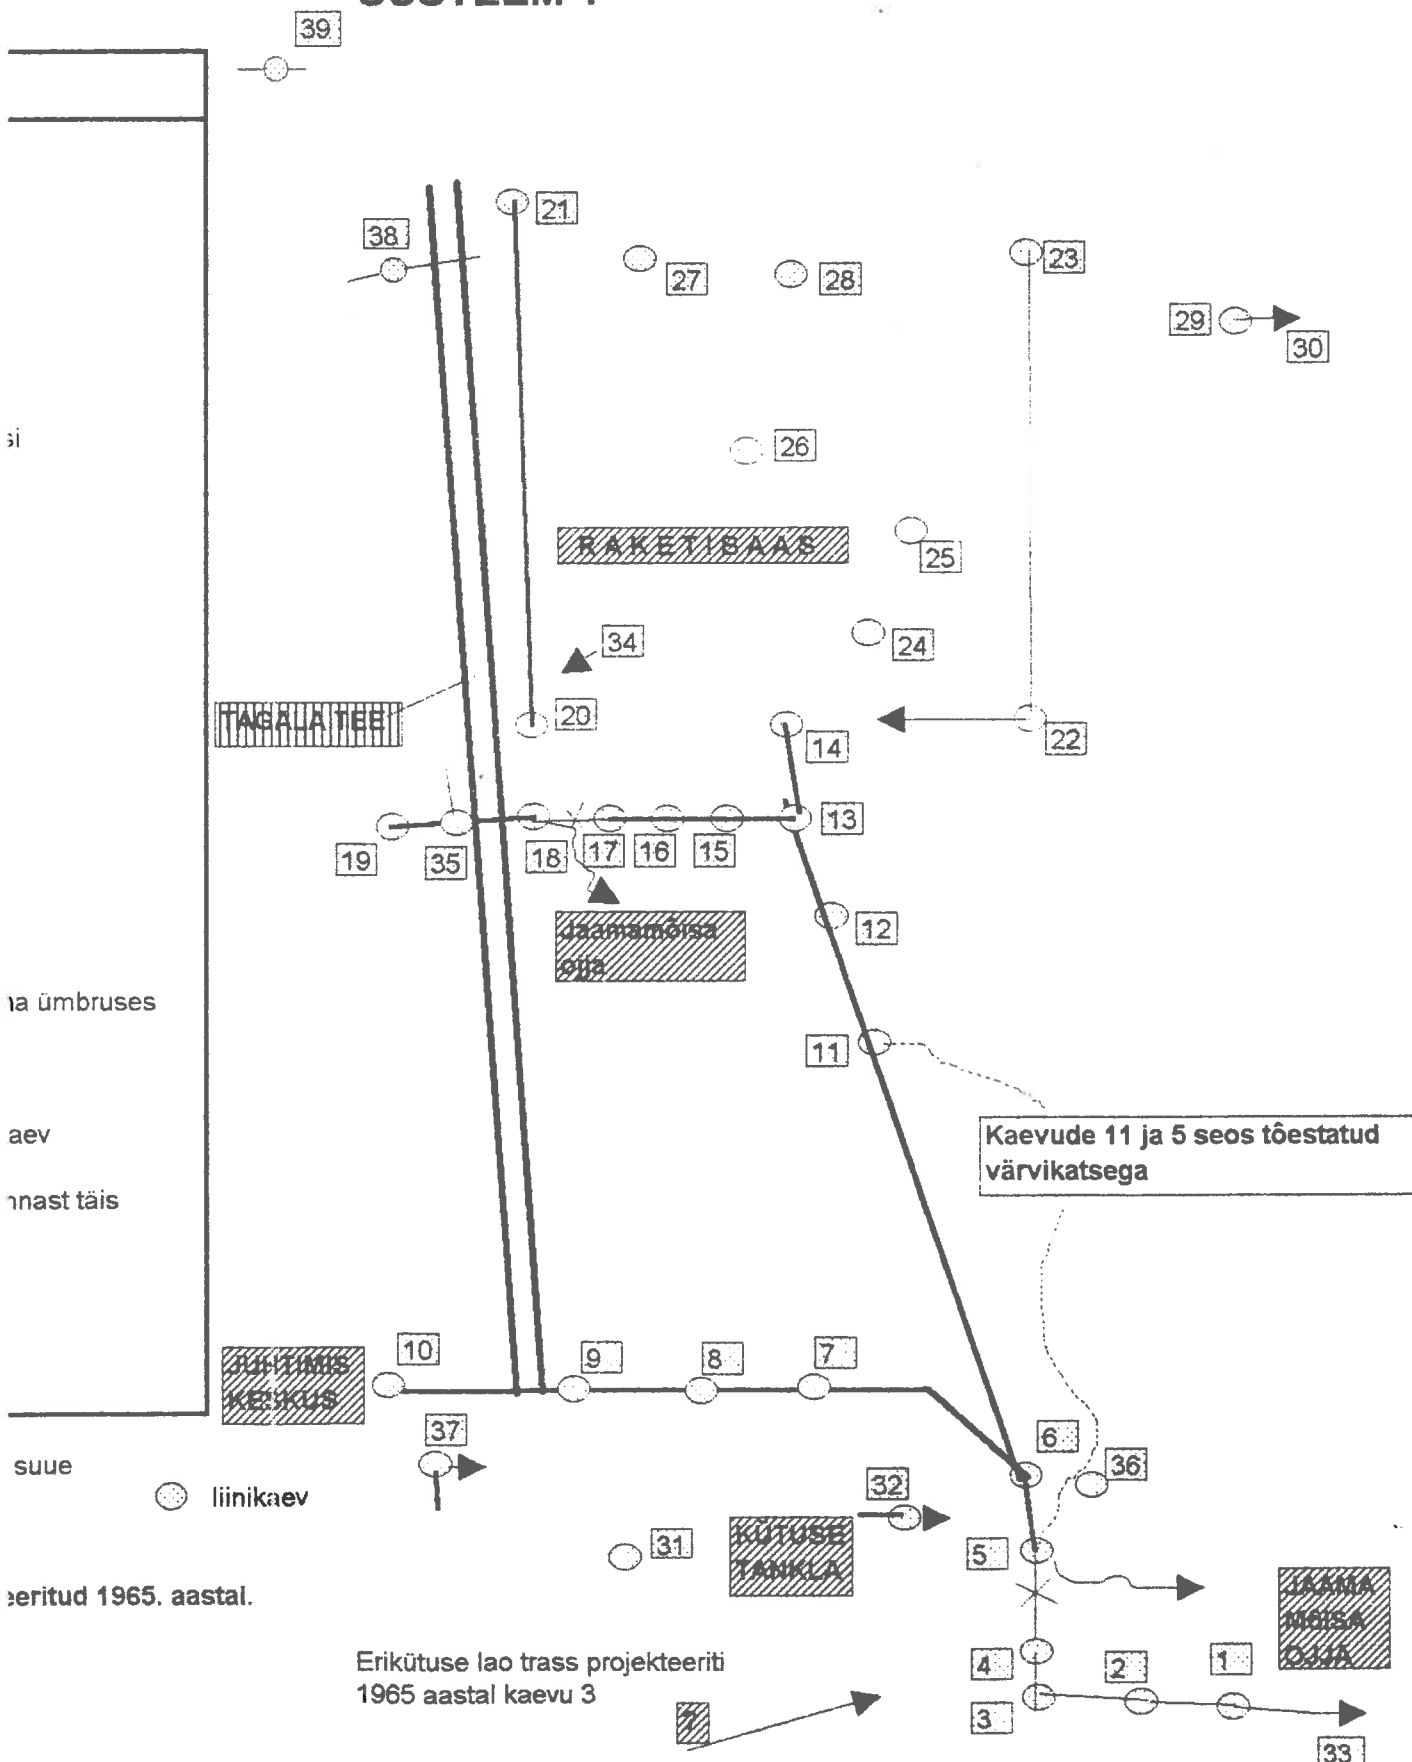
## SÜSTEEM 4

Süsteem 4 suubub Jaamamõisa ojja. Süsteemi lõik kaevude 1..6..10 piirkonnas on ehitatud enne 1965. aastat. Ülejäänud trassiosad on ehitatud enne 1979. aastat. Trass on ummistunud kaevu 18 piirkonnas ja vesi voolab maapinnale. Järgmine suurem ummistus on kaev 5 piirkonnas, kus vesi voolab maapinnale. Seos kaevude 5 ja 11 vahel on tõestatud värvikatsega. Lahtiseks jäi küsimus erikütuselao trassi seosest süsteemiga 4. 1965. aasta projektis oli planeeritud erikütuselao süsteem ühendada kaevuga 3 (kirjeldustes on vaadatud süsteemi 5 osana). Tagalateest põhjapoolse jääva trassi haru olemasolu on tõestatud, kuid põhitrassi kaeve ei leitud.

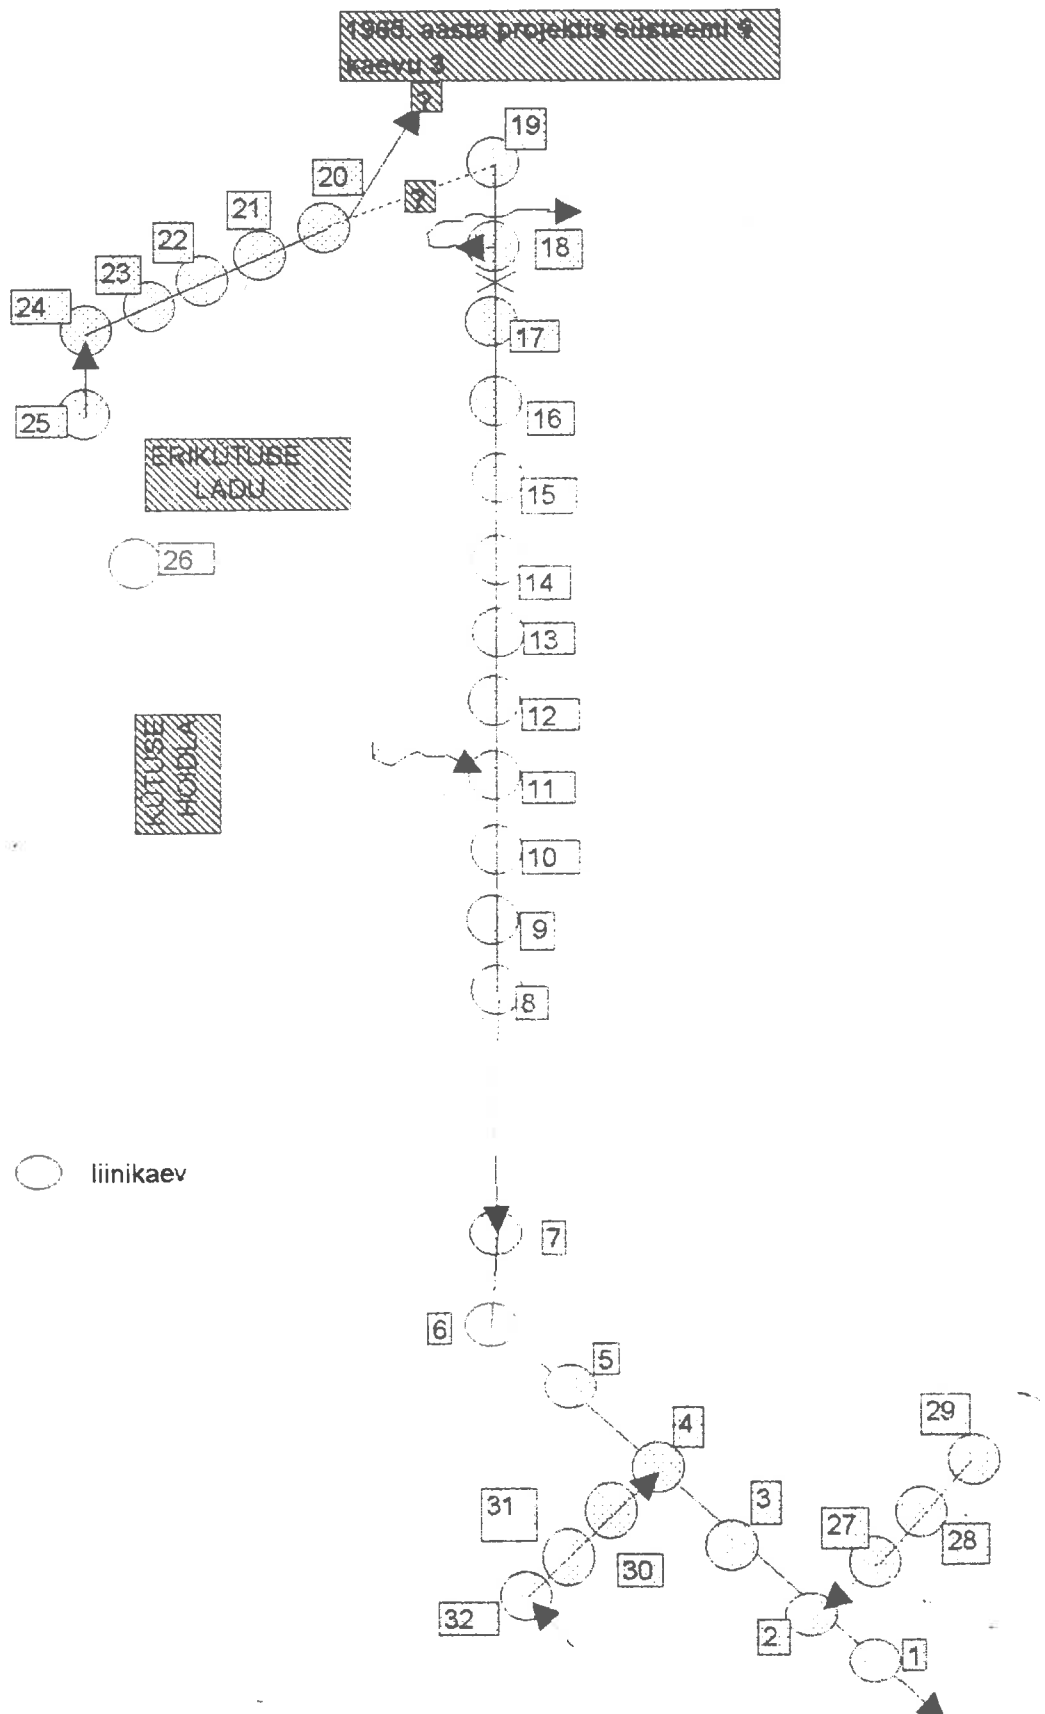
Süsteem 5 suubub linna kanalisatsioonivõrku. Trass on ummistunud

kaevu 18 piirkonnas ja vesi voolab üle kaevu ääre. Trassis toimub väga intensiivne raua väljasettimine. Suurvee perioodil valgub tugevalt reostunud kütuselao vesi kaevu 11 kaudu trassi.

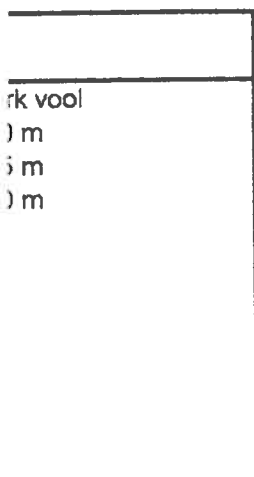
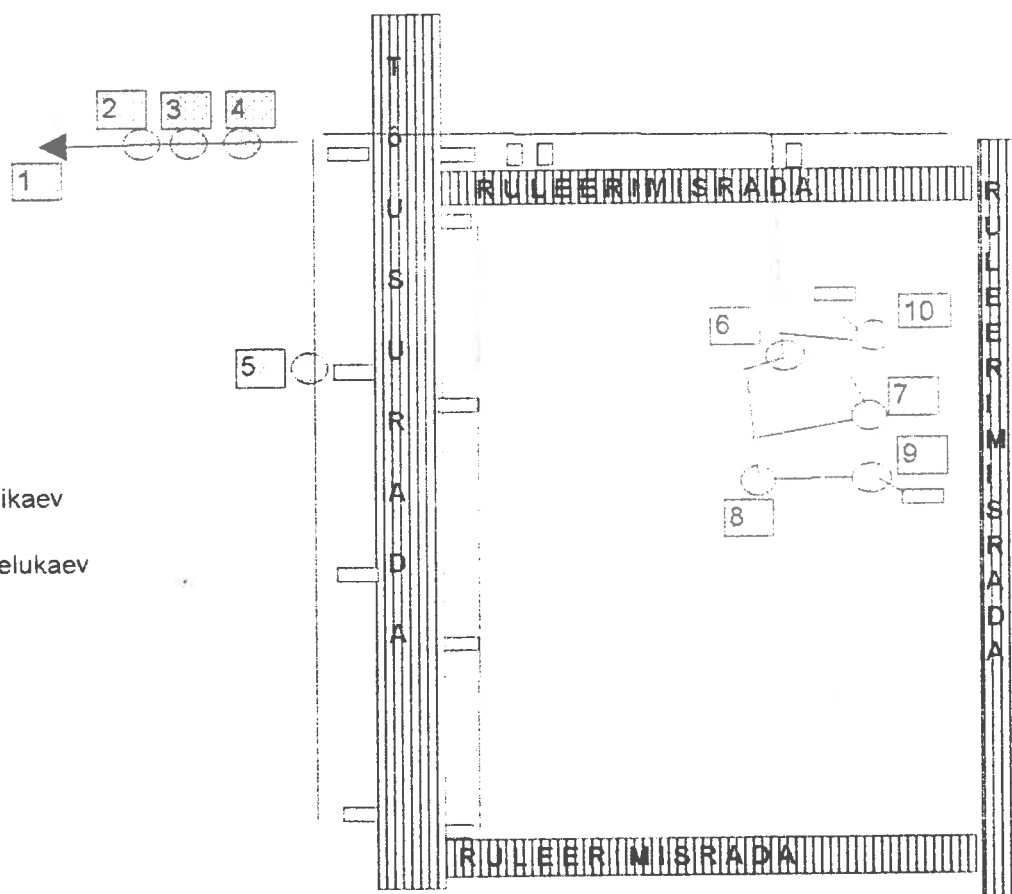
# SÜSTEEM 6

Süsteem 6 suubub Murisoo peakraavi. Kanalisatsioonitrass haarab tõusuraja keskosa sadevee. Trass on ehitatud enne 1965. aastat.

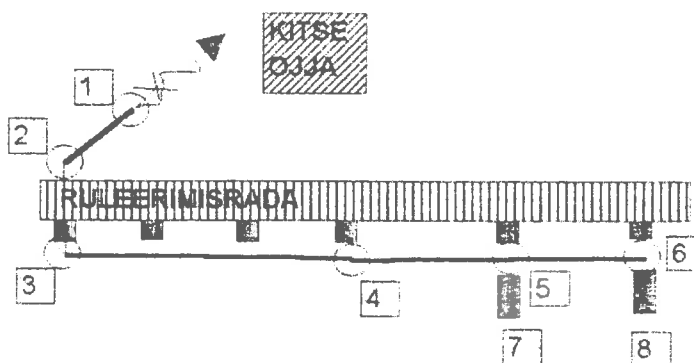
## SÜSTEEM 8

Süsteem 8 suubub Kitseojja. Trass on ehitatud enne 1979. aastat. Süsteemi suubla on ummistunud.
