Töö nr. H 145 / 050

# **Raadi lennuvälja Sillaotsa Raadi kütusetorustik Uuring ja keskkonna saneerimiskava**

**Tellija:** *OÜ Eesti Keskkonnauuringute Keskus*

**Töö täitja:** **AS KOBRA**  
**Direktor:** *Enn Kulp*

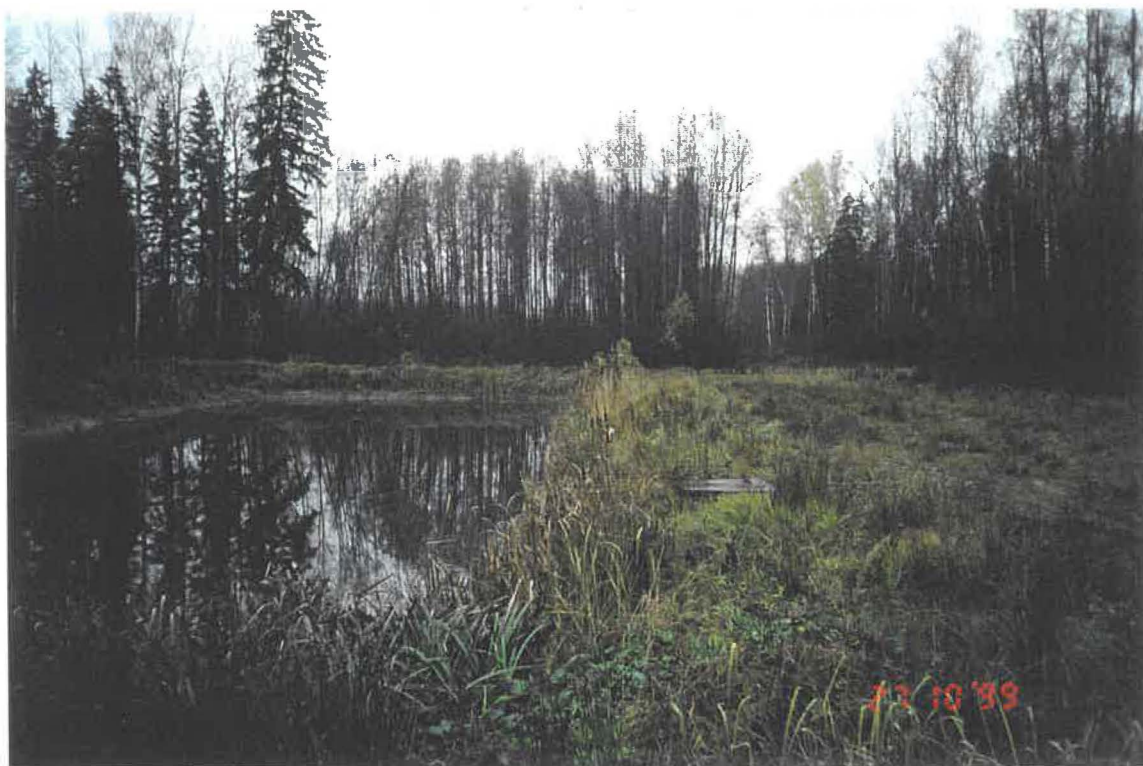
**FOTO 1. Kaev 4**

Kütusetrassi kontrollkaevu nr. 4 ümbrusest on võetud 1989.a. 6 proovi, kus naftaproduktide sisalduseks pinnases saadi 33...4510 mg/kg. Samast piirkonnast 1992.a. 0.2...0.3 meetri sügavusest saadi naftaproduktide sisalduseks 1420 mg/kg.

Käesoleva töö käigus võeti 20...25.10.99 naftaproduktide sisalduse määramiseks 15 pinnase- ja 2 veeproovi. Analüüsides andmetel jääb 6-s pinnaseproovis naftaproduktide sisalduseks alla 10 mg/kg ja ülejäänutes on see 12 ...14 000 mg/kg kohta, kusjuures varem läbiviidud uuringupunktide paiknemise kohal oli see vastavalt kaev 1 juures 32...86 mg/kg ning kaev 4 juures kuni 6900 mg/kg kohta.
