# Jäätökoostumusobjektide inventariseerimine 2014-2015

## Ämari lennuvälja koostuskoostumus aruanne

Tallinn 2015

Jääkreostusobjektide inventariseerimine 2014-2015. Ämari lennuvälja reostusuuringu aruanne.

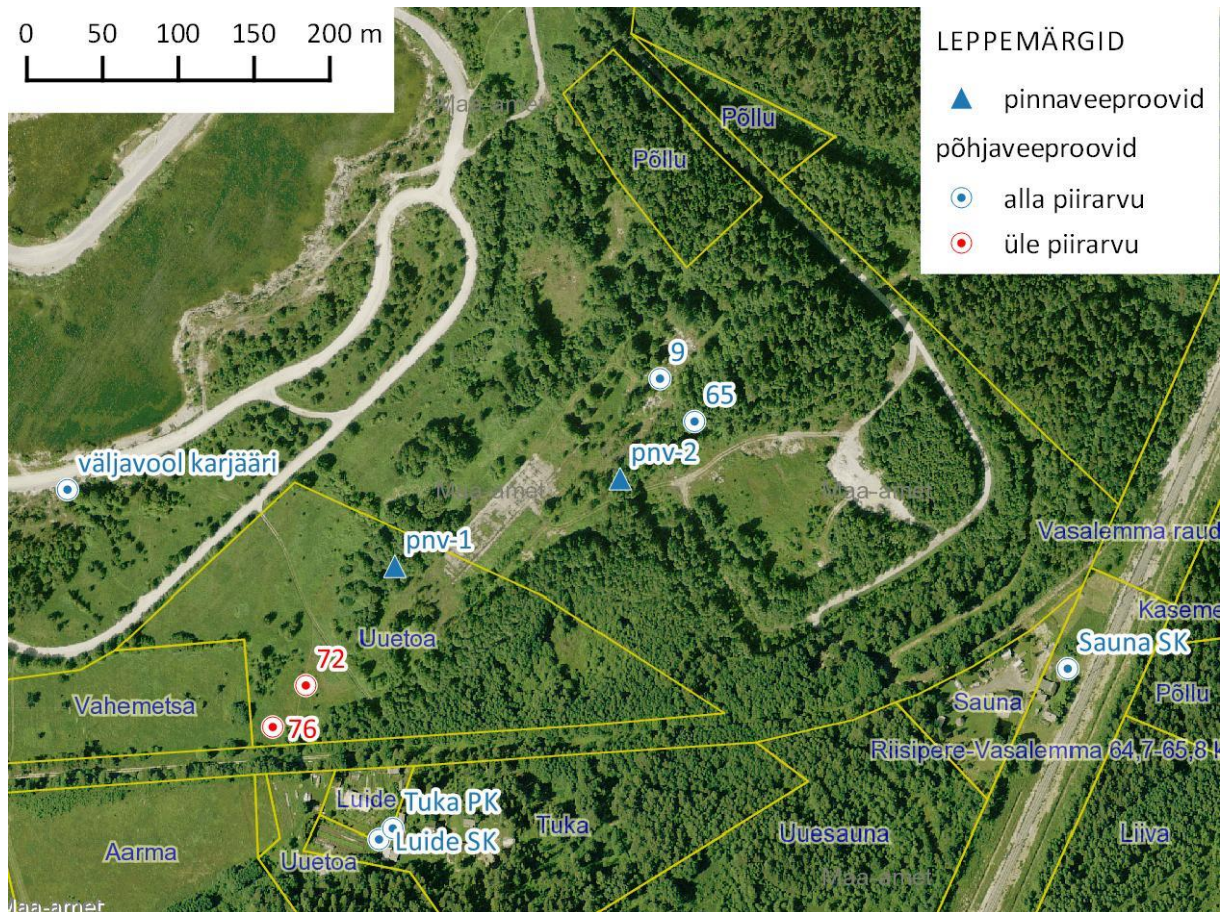
### Joonis 8 Vee analüüsipunktid pumplas

Kütusepumpla piirest võeti veeproovid neljast puuraugust (9; 65; 72; 76), põhjapool paikneva vana lubjakivi karjääri nõlva jalamilt väljavoolavast põhjaveest ja kahest kohalikust kuivenduskraavist. Põhjavee proovid võeti ka kolme lähikonnas paikneva (Luide, Tuka ja Sauna) talu kaevust. Proovipunktide asukohad on näidatud joonisel (Joonis 8).

Pinnavesi võetud proovipunktides aromaatsed süsiveinikke (BTEx), naftasaadusi ega polütsükliisi aromaatsed süsivesinikke (PAH) üle labori määramistäpsuse ei sisaldanud. Raskmetallidest leiti vaid väheses koguses As ja Ni. Tegemist on väikeste kohaliku tähtsusega kuivenduskraavidega, mis suvel kuivavad pea põhjani, seega pole tegu veekogudega, mis kuuluksid seaduse mõistes maismaa pinnavee alla. Nende vee formeerumine toimub valdavalt sademetest ja jääkreostus paikneb nende põhjapinnast reeglina sügavamal. Pigem on õigem käsitleda reostusobjekte ja nendelt väljuvaid ajutisi vooluvett kui reovee suublaid ning kohaldada neile võrdluseks VV 29.11.2012 määruse nr 99 Reovee puhastamise ning heit- ja sademevee suublasse juhtimise kohta esitatavad nõuded, heit- ja sademevee reostusnäitajate piirmäärad ning nende nõuete täitmise kontrollimise meetmed nõudeid. See tähendab naftasaaduste lubatud sisaldust 5 mg/l.

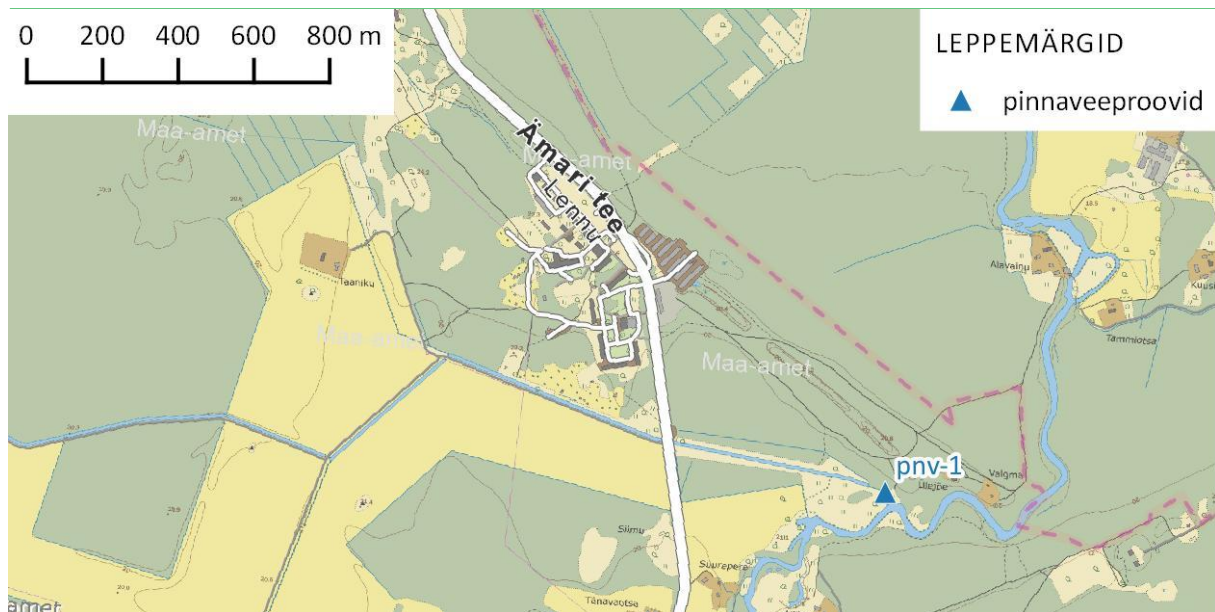
**Joonis 9 Veeanalüüsipunkt Metsapere peakraavi suudmes**

Veeproove põhjaveest sellelt üksikobjektilt ei võetud. Veeproov võeti pinnaveest (Joonis 9) kohast, kus Metsapere peakraav suubub Vasalemma jõkke. Pinnaveest leiti määratud komponentidest (naftasaadused, BTEX, PAH ja raskmetallid) vähesel määral As 0,55 µg/l; Cd 0,06 µg/l ja Cr 1,2 µg/l, millised sisaldused jäävad tunduvalt väiksemaks (4-18 korda) maismaa pinnavees lubatud sisaldustest.

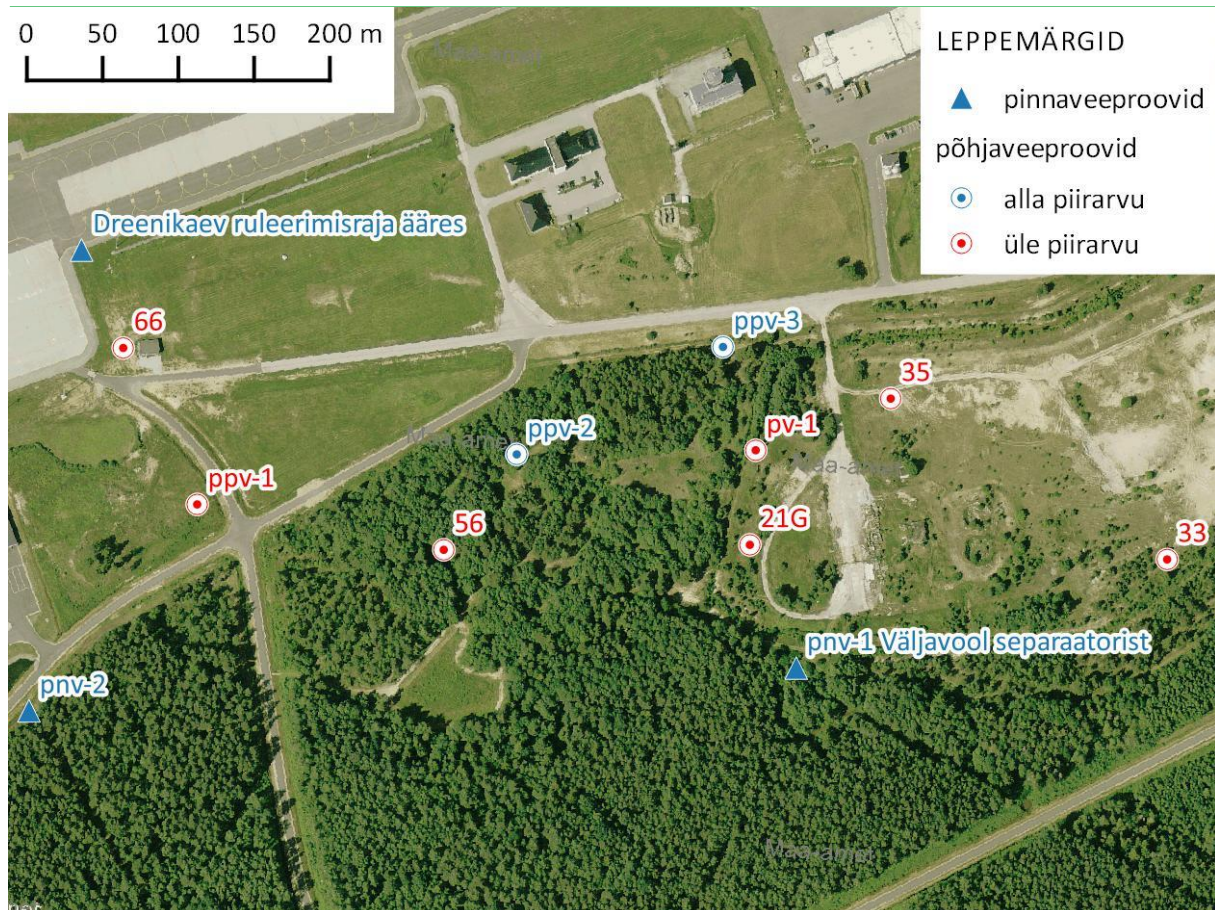
### Joonis 10 Veeanalüüsipunktid lennuväljal

Kütusehoidla piirest võeti veeproovid neljast puuraugust (pv-1; 33; 35 ja 21G) ja lõunapoolse suunduvast kuivenduskraavist, kuhu suubub vesi õliseparaatorist. Proovipunktide asukohad on kujutatud joonisel (Joonis 10).

Pinnavee proovipunktist pnv-1 (Joonis 10) võetud vesi sisaldas naftasaadusi ja aroomaatseid süsiveinikke (BTEX), millest ksüleenide ja naftasaaduste sisaldus oli üle maismaa pinnavees lubatud piirväärtuste (lisa 7). Samas võib põhjavee puhastamiseks mõeldud kraavitussüsteemist ja separaatorist väljuvat vett mõista ka kui reoveepuhastist väljuvat vett ja võrrelda seda VV 29.11.2012 määruse nr 99 Reovee puhastamise ning heit- ja sademevee suublasse juhtimise kohta esitatavad nõuded, heit- ja sademevee reostusnäitajate piirmäärad ning nende nõuete täitmise kontrollimise meetmed nõuetega, kus naftasaaduste lubatud sisaldus võib olla 5 mg/l.

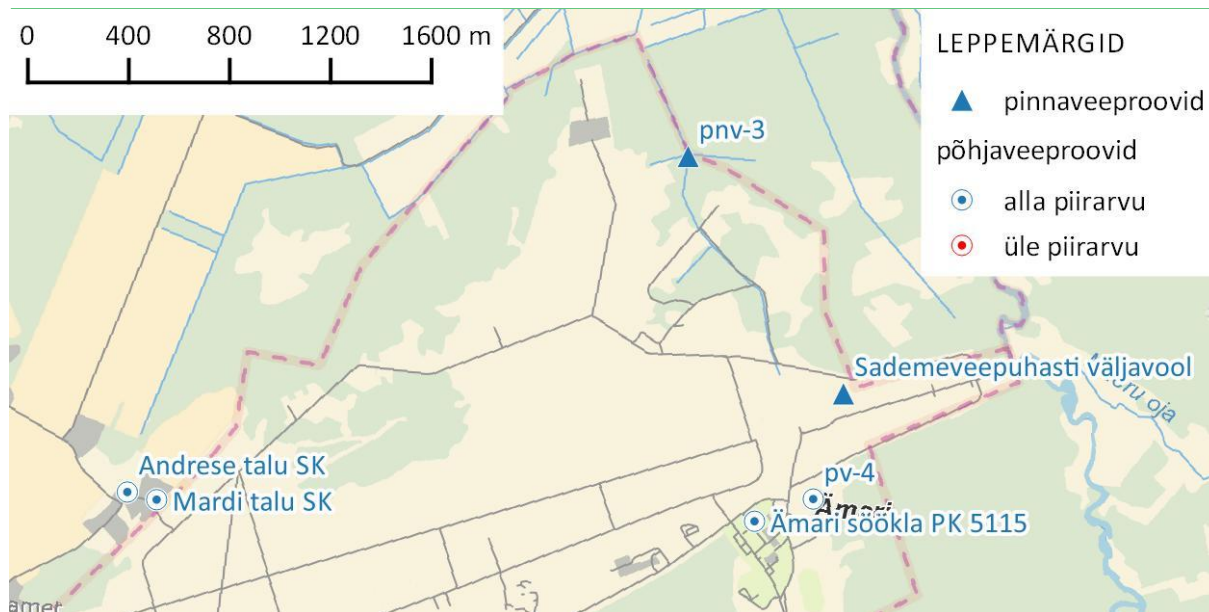
### Joonis 11 Veeanalüüsipunktid lennuvälja ümbruses

Lennuradadel tekkiv sademevesi kogutakse sademeveedrenaaži ja see läbib lennuradade idaotsas oleva puhasti (Joonis 11) väljalaskme koodiga HA623. Puhasti väljavoolust võetud veeproovis oli naftasaaduste sisaldus 40 µg/l, mis jääb 125 korda väiksemaks VV määrus 29.11.2012. nr 99 Reovee puhastamise ning heit- ja sademevee suublasse juhtimise kohta esitatavad nõuded, heit- ja sademevee reostusnäitajate piirmäärad ning nende nõuete täitmise kontrollimise meetmed lubatud sisaldusest (5 mg/l).

Teistest määratud ohtlikest ainetest saadi vaid vähesel määral As (0,87 µg/l) ja Ni (0,75 µg/l), millest As sisaldus jääb tunduvalt väiksemaks maismaa pinnaveele lubatud piirväärtustest. Ni pole piirväärtust kehtestatud

Veeproov võeti endisest õlipüüdu suudmest umbes 75 m allavoolu kraavist (Joonis 11). Aromaatseid süsivesinikke, naftasaadusi ega polütsüklilisi aromaatseid süsivesinikke ei leitud – need kõik jäid alla labori määramistäpsust (lisa 4). Raskmetallidest saadi vaid vähesel määral arseeni ( $0,32 \mu\text{g/l}$ ) ja niklit ( $0,78 \mu\text{g/l}$ ). Arseni tulemus jääb tunduvalt väiksemaks maismaa pinnaveele lubatud piirväärtusest ( $10 \mu\text{g/l}$ ).

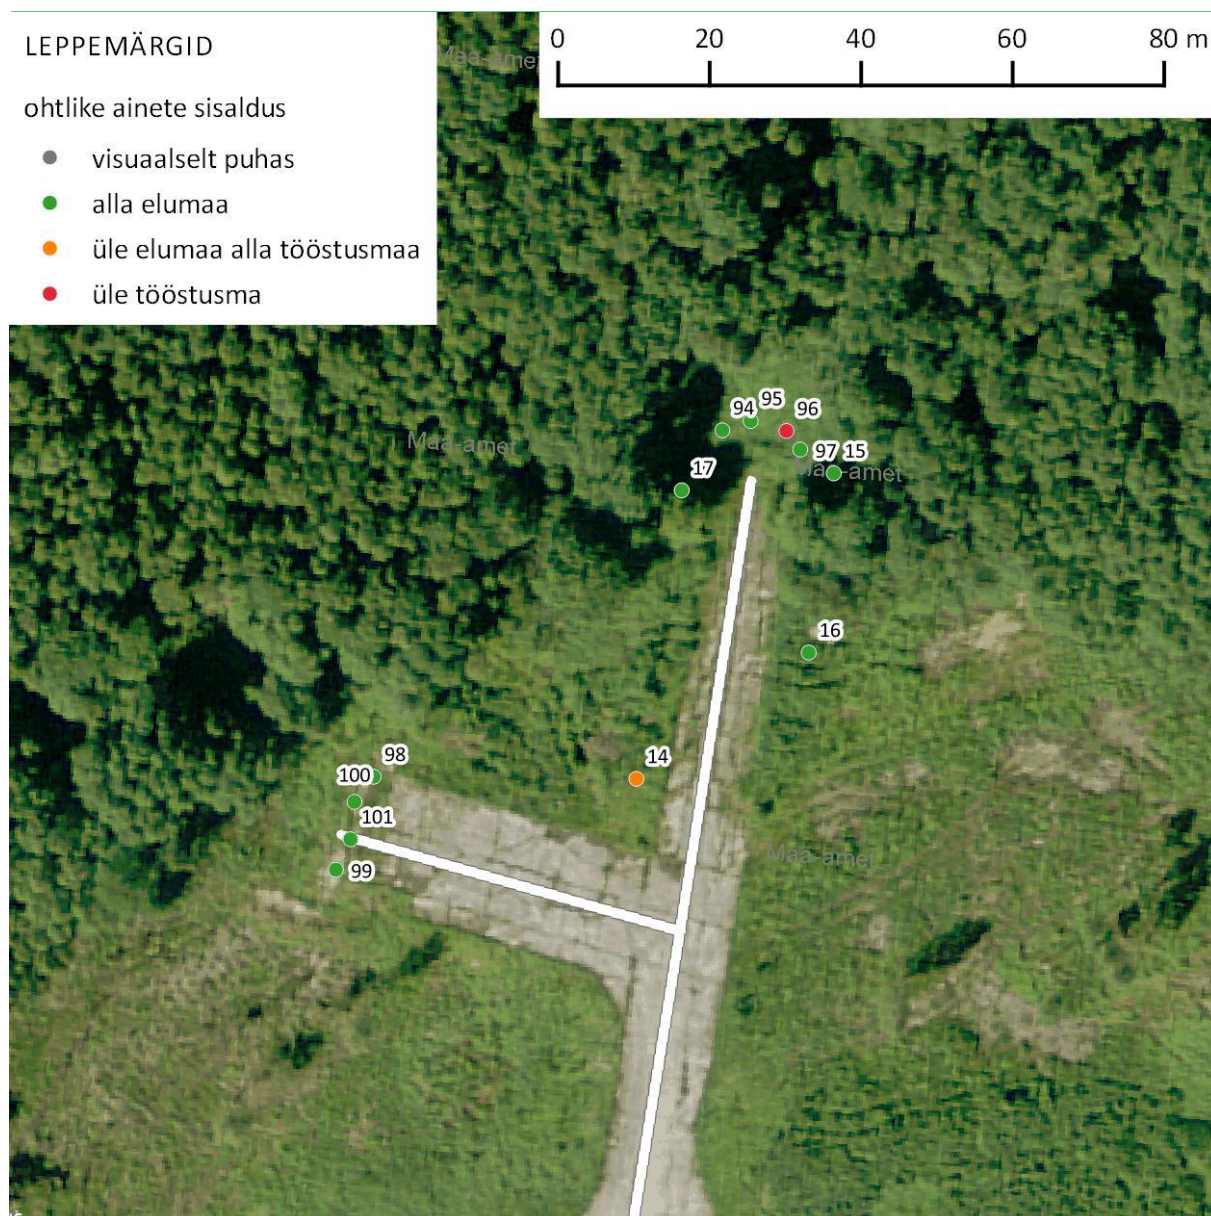
**Joonis 12 Uuringupunktid lasketiirus**

Lasketiiru muldvallide ja ümbritseva pinnase kontrolliks võeti pinnaseproovid madalatest šurfidest (Joonis 12, lisa 3). Vaid proovipunktis 96 (lisad 4 ja 7) saadi tööstusmaa piirarvu ületav sisaldus raskmetall plii (Pb) osas. Plii sisaldus ületas elumaa piirarvu veel surfis 14.

Veeproove lasketiiru piirkonnast ei võetud. Lasketiirust põhjustatud veereostus pole tõenäoline.

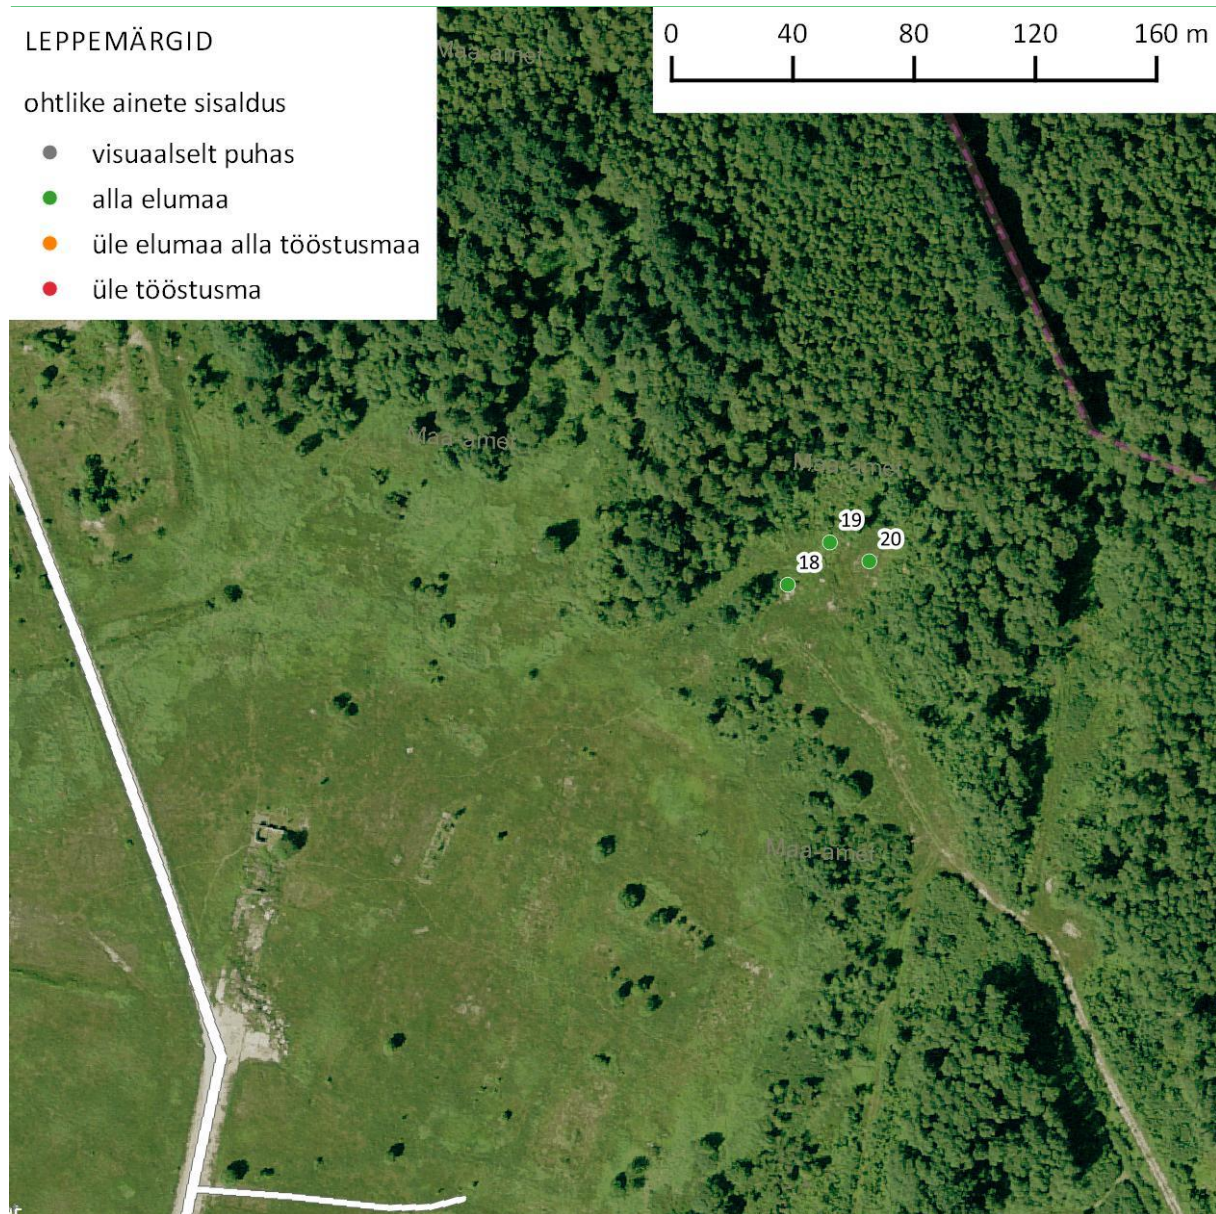
**Joonis 13 Uuringupunktid õliseparaatori juures**

Õliseparaatori juures on pinnakatte paksus väga väike, uuringupunktide kirjeldustes (Joonis 13, lisa 3) vaid alla 1 m. Puuraukude kirjelduste järgi ei ole endise separaatori ümbruses pinnas reostunud. Pinnaseproovid võeti kolmest punktist. Naftasaadusi ei leitud – sisaldus oli alla labori määramistäpsust. Polütsüklilised aromaatsed süsivesinikud (PAH) analüüsiti puuraugus PA-19, kus nende sisaldused olid alla labori määramistäpsust. Puuraugus 19 leiti vaid vähesel määral raskmetalle kroomi, niklit ja pliid, mille väike sisaldus võib olla piirkonnale iseloomulik, fooniline (lisa 4).

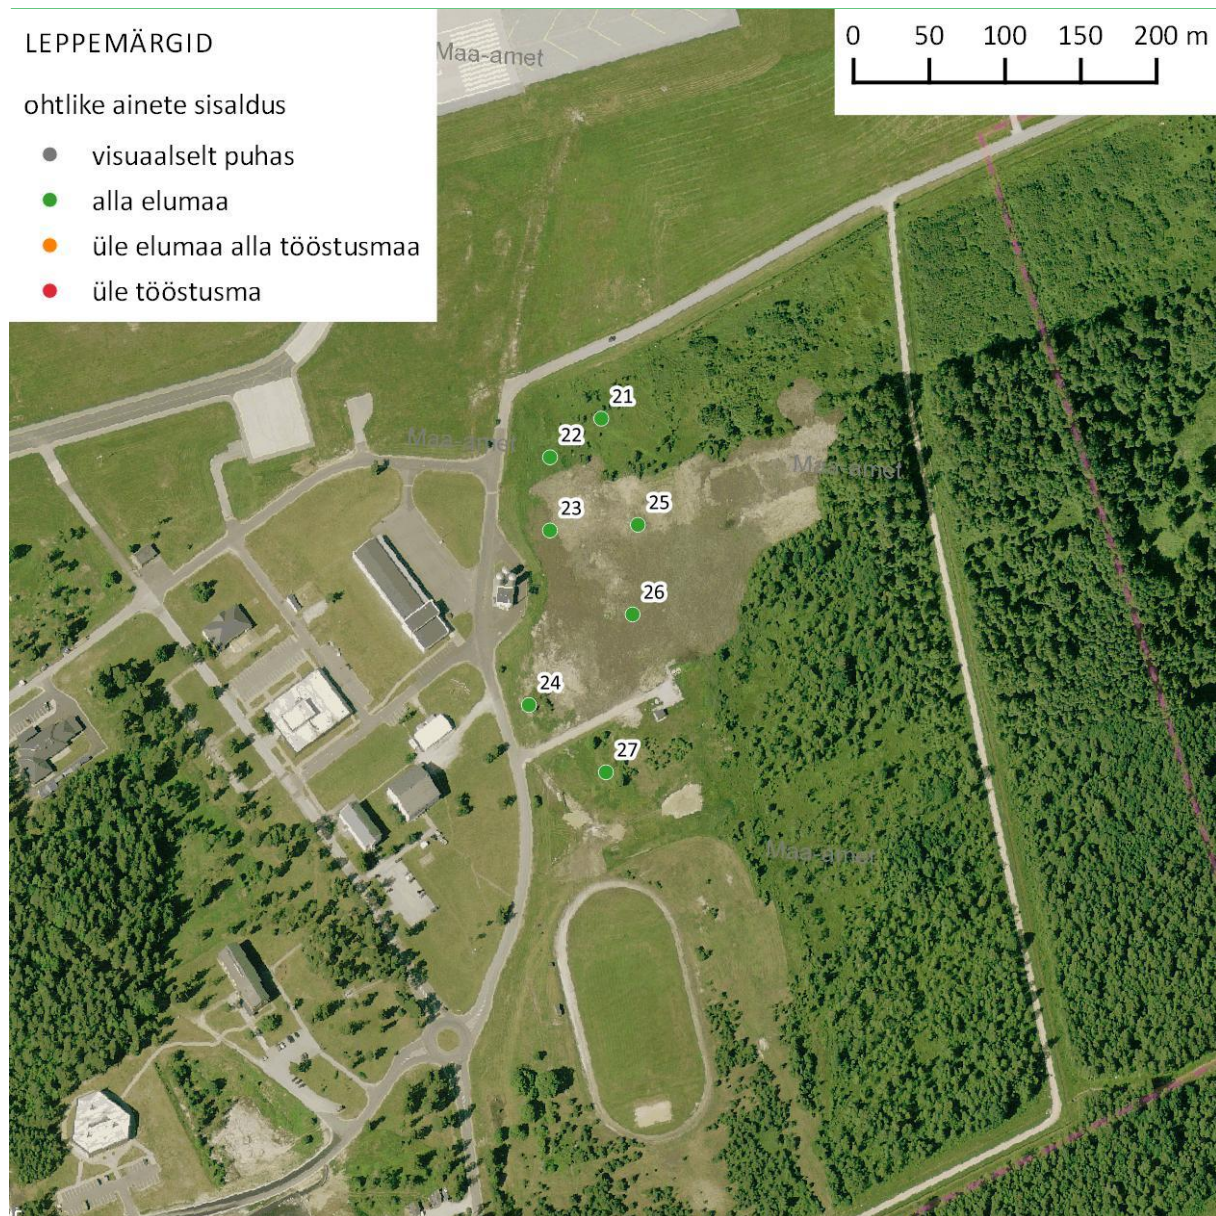
#### Joonis 14 Uuringupunktid pinnase ladustamise kohas

Varasemates uuringutes (vt ptk 2.6) pole endise katlamaja ümbruse pinnast uuritud. Endise katlamaja piirkond (Joonis 2) on rekonstrueeritud, mille käigus on vanade hoonete asemele ehitatud uued ja seoses ehitustöödega on siin olnud reostunud pinnas välja vahetatud. Seetõttu kujunes kokkuleppel lennubaasi esindajatega uuringualaks võimalik ehitusaluse pinnase ladustamise koht (Joonis 14).

Uuringualal puuraukude kirjelduste (lisa 3) ja laborianalüüside kokkuvõttena (lisa 4) ei leitud reostunud pinnasega piirkondi. Saadi kolm piirkonda (puurauk ppv-4 ümbruses; puuraukude 10 ja pv-2 piirkonnas; puurauk 12 ümbruses), kus ohtlike ainete sisaldus oli üle elumaa piirarvude, üle tööstustsooni piirarvude ohtlike ainete sisaldusi ei saadud (lisa 7). Üheski 7 puuraugus pinnas naftasaadusi ei sisaldanud (alla labori määramistäpsust). Polütsükliliste aromaatsset süsivesinike (PAH) summaarne sisaldus oli puuraugus PA-24 alla labori määramistäpsust. PAH üksikkomponentidest saadi vaid vähesel määral fenantreeni, fluarantreeni, krüseeni, naftaleeni ja püreeni. Kõigi nende komponentide sisaldused olid vaid mõnevõrra suuremad kui on labori määramistäpsus. Raskmetallide sisaldus oli samuti mõnevõrra üle labori määramistäpsust.
