AS Maves & OÜ Kagumerk

**SÜSTA TN. 15 KÜTUSEHOIDLA  
PINNASEREOSTUSE LIKVIDEERIMINE**

*1999. a. puhastustööd*

*Aruanne*

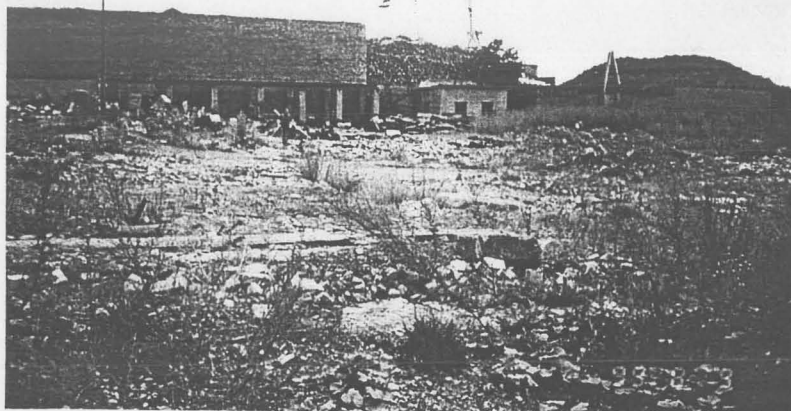
Foto 1. 1999. a. endise Süsta tn. 15 kütusehoidla territooriumile oli ladustatud mitmesuguse päritoluga jäätmeid, vanametalli ja ehituspancele. Foto tagaplaanil on ladustatud ehituspaneelid. Puhastatavat territooriumi kattis ühtlane ehituspraht.

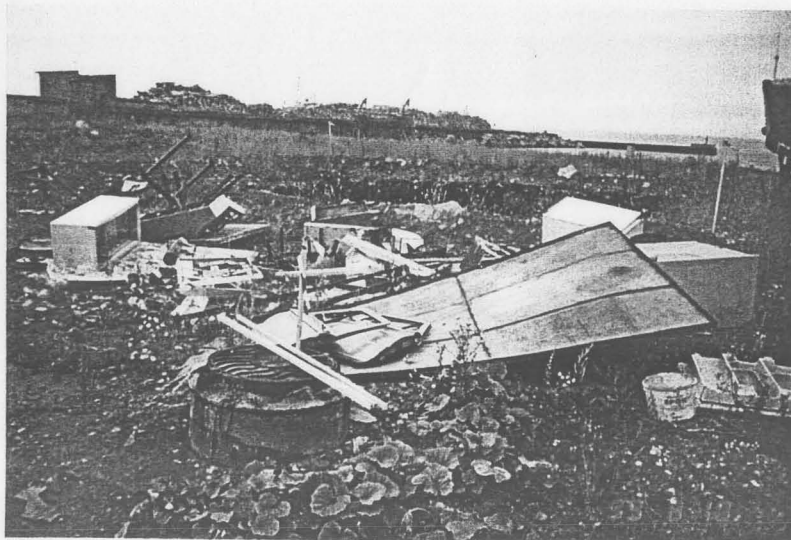
Foto 2. Endise kütusehoidla territooriumile ladustatud jäätmed.

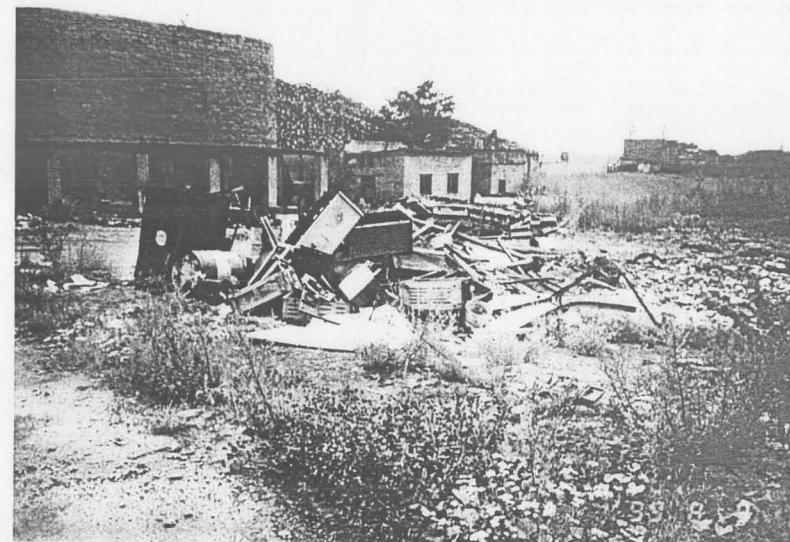
Foto 3. Endise kütusehoidla territooriumile ladustatud vanametall.

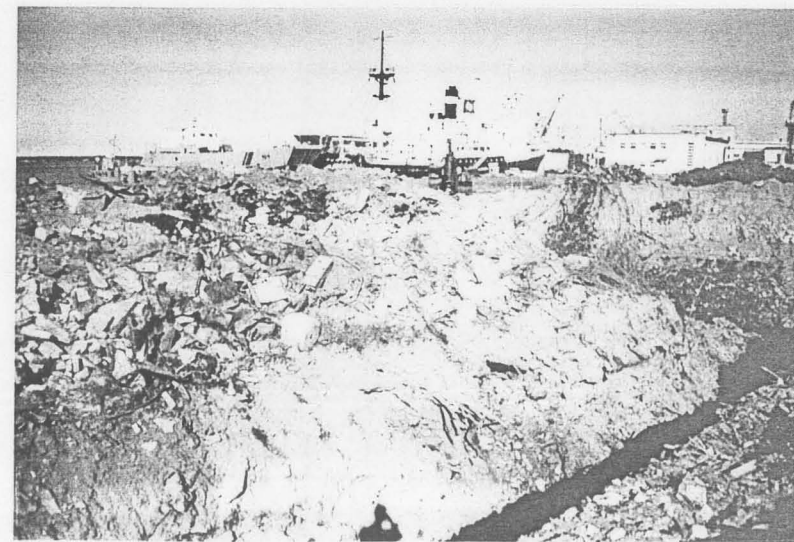
Foto 4. Endise kütusehoidla territooriumil tuli kaevetööde käigus sorteerida ja ladustada vanametalli, mis segasid edaspidiseid puhastustöid.

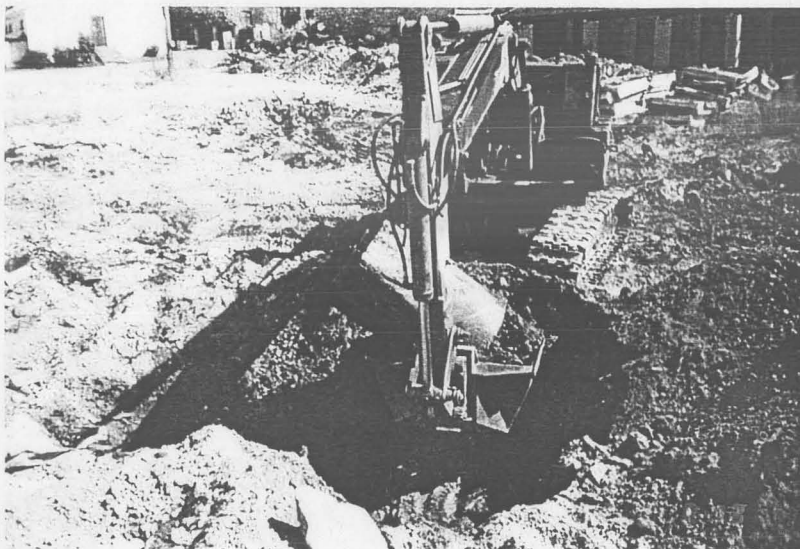
Foto 5. Kaevetööde käigus maa-alt tuli välja vanu trosse, vaate, metallplaate, meremiinide kärusid jne. Fotol ekskavaator EO-5 015 teisaldab 200 l metallvaati.

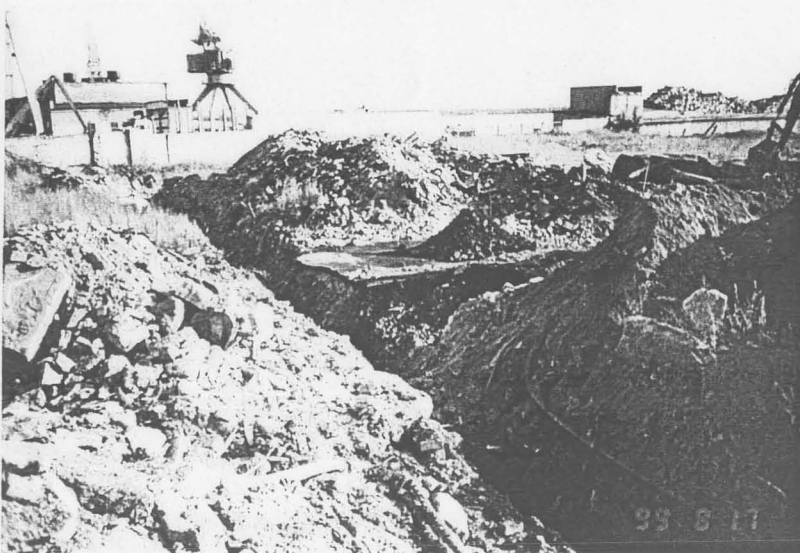
Foto 6. Maa-alt väljatulnud mahutite metallpõhjad ja tugevdus - metallreelsid.

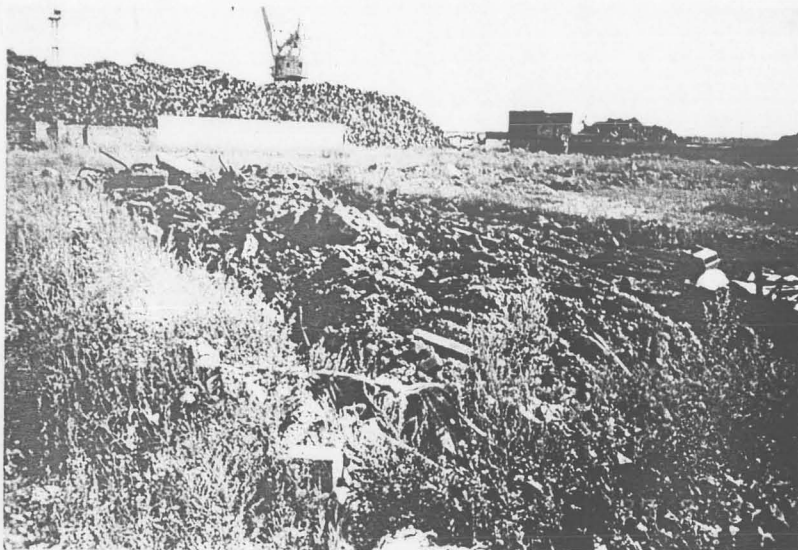
Foto 9. 1998. a. rajatud nõrutusplats, millel 1 m paksune ülemine kiht oli puhas. Nõrutusplatsi tagaosas olevad raudbetoonkamakad ja vanaraud on sademete toimeel puhastunud. Sadevesi infiltreerus nõrutusplatsi drenaaži mööda õlikogumisbasseini.

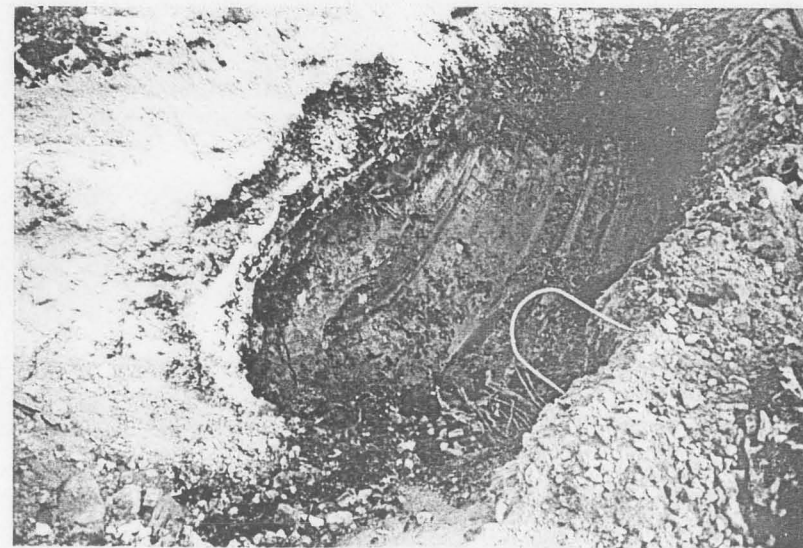
Foto 20. Puhastatava territooriumi kirdeosas polnud põhjavee peal vabaõlikihti.

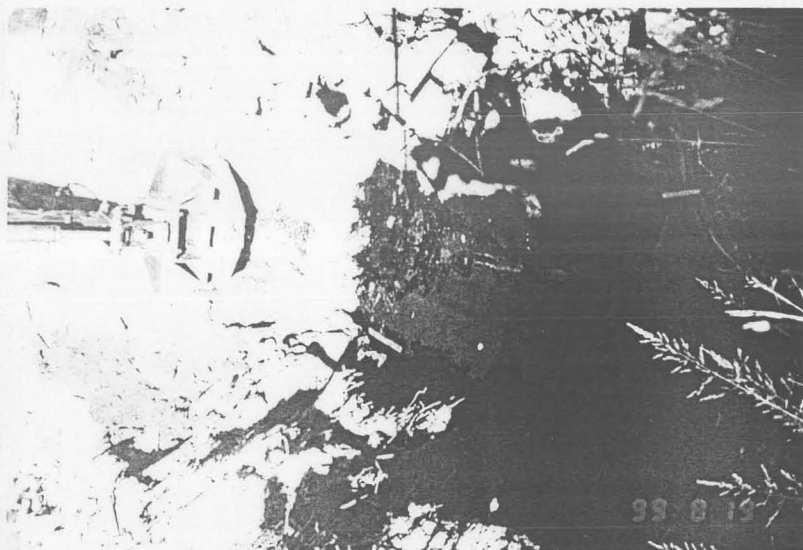
Foto 21. Puhastatava territooriumi edelaosas oli põhjavee peal vabaõlikiht.

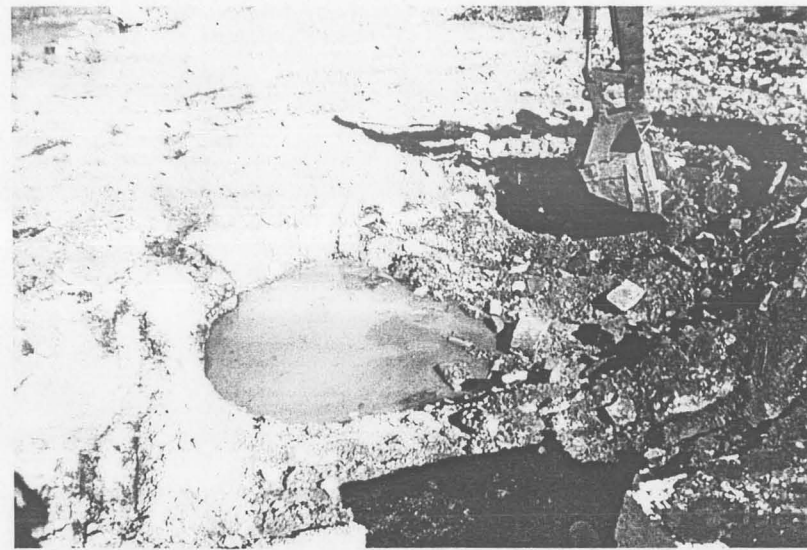
Foto 23. Endise kütusehoidla territooriumi kirdeosas on looduslik pinnas - liivsavi. Põhjavee pinnal pole vabaõlikihti.

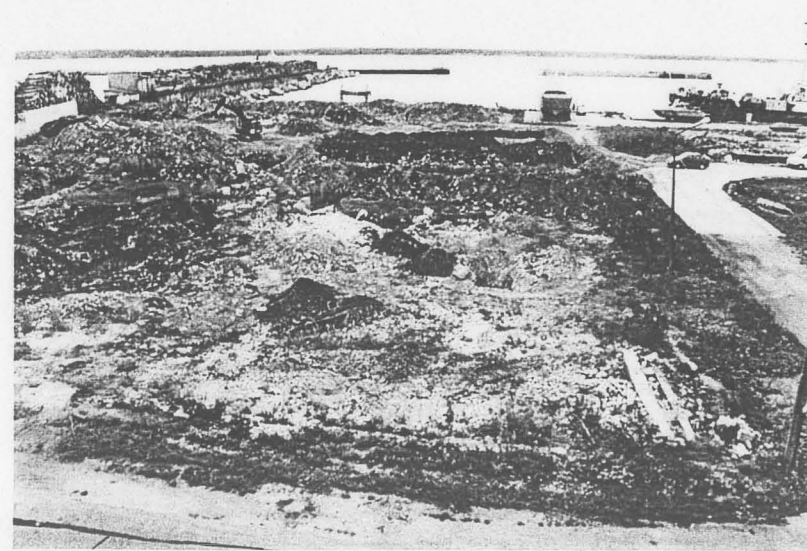
Foto 24. Puhastatava territooriumi põhjaosas pole pinnas ja põhjavesi reostunud naftasaadustega (põhjavee peal pole vabaõlikihti).

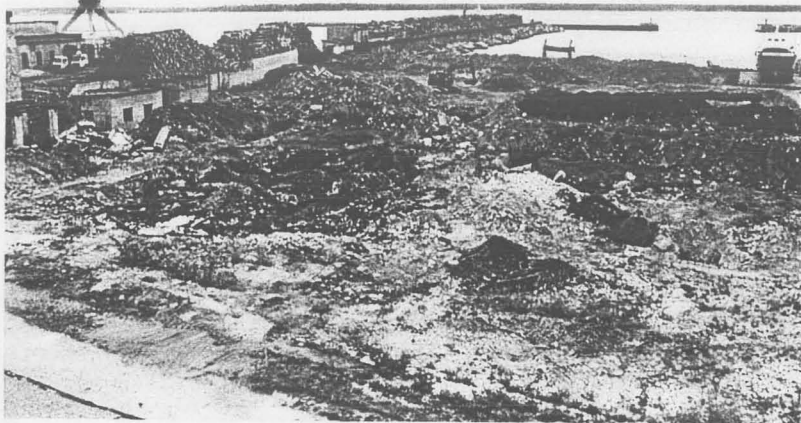
Foto 25. Puhastatava territooriumi kirdeosas on pinnas 40 cm sügavuselt ja 15 cm paksuselt läbiimbunud viskoosse määrdiõliga. Liivsavis pole reostus levinud.

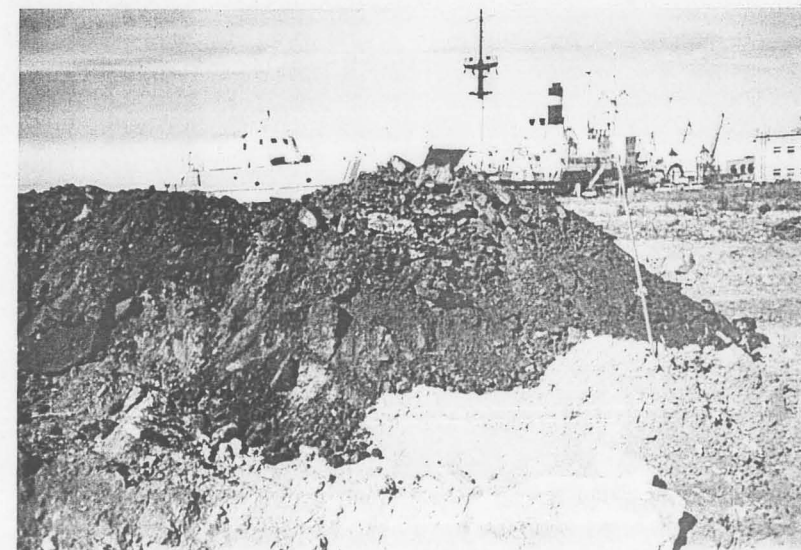
Foto 28. Tranšeedest teisaldatud täitepinnas on ebaühtlaselt reostunud. Täitepinnas on segunenud paelahmakatega. Naftasaadustega reostunud paelahmakad veeti nõrutusplatsile.

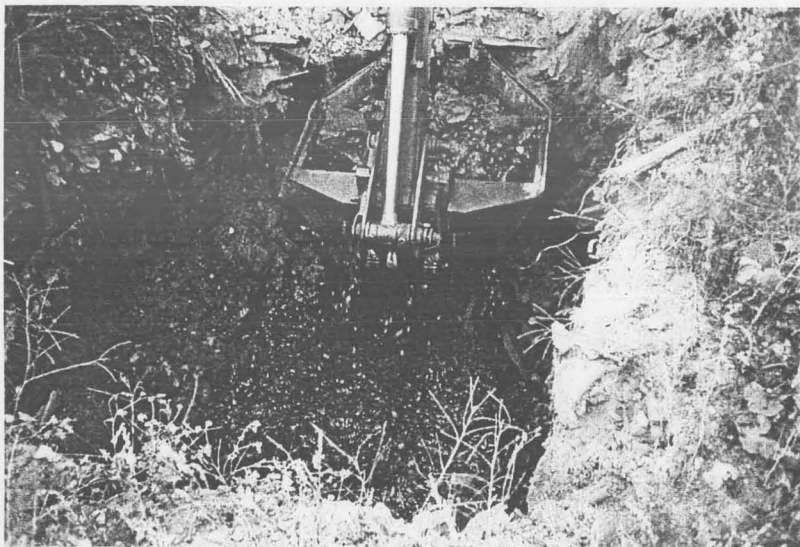
Foto 29. Süsta tn. 15 endise kütusoidla kesk- ja lõunaosa täitepinnas alates 2 m sügavuselt on tugevalt reostatud naftasaadustega. Põhjavee ülemisel kihil lasub vabaõli.

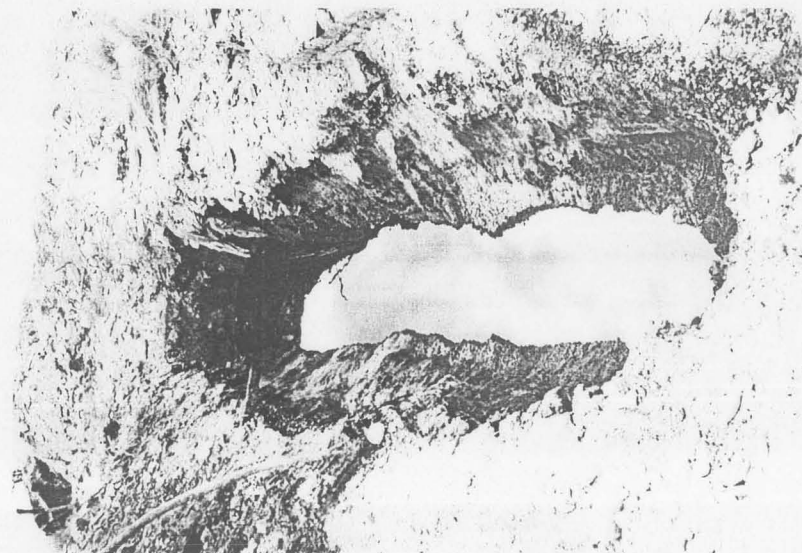
Foto 32. Tranšee nr. 1. Seisuga 27.08.99 on moodustunud tranšees veepinnale paks õlikiht.

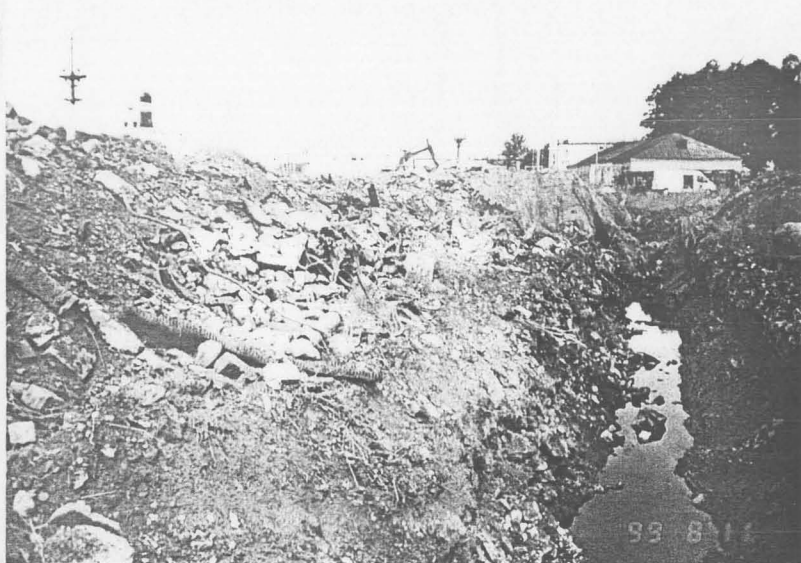
Foto 33. Tranšee nr. 2. Seisuga 11.08.99 on tranšee täitunud veega, veepinnal on õlikirme.

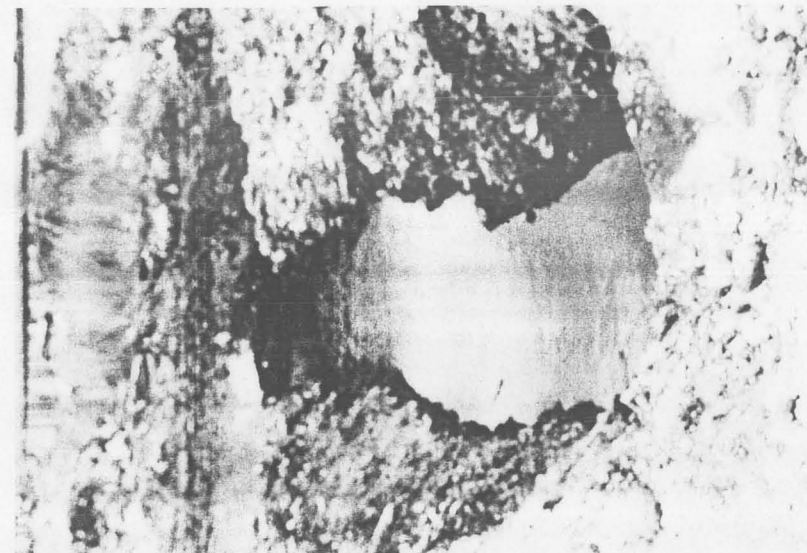
Foto 35. Tranšee nr. 3 seisuga 27.08.99. Tranšees, veepinnal on paks õlikiht.

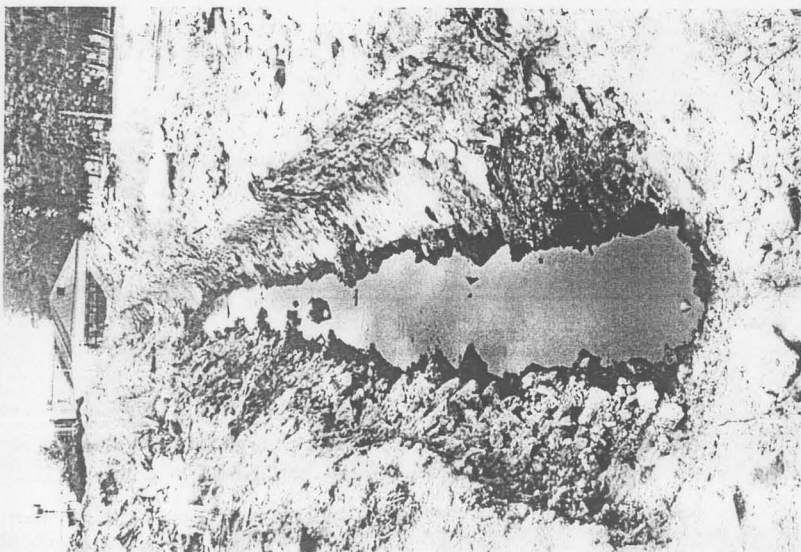
Foto 34. Tranšee nr. 2 seisuga 27.08.99. Pärast depressioonilehtri tekitamist tranšees on moodustunud veepinnale paks õlikiht.

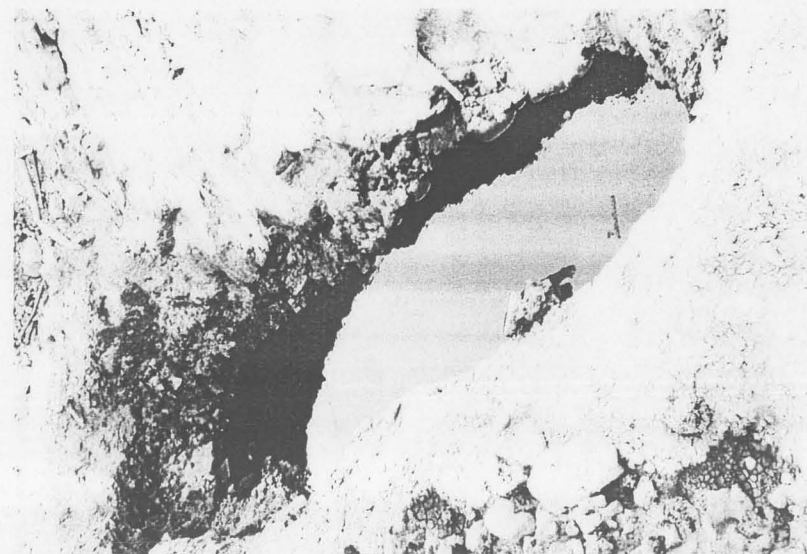
Foto 36. Tranšee nr. 4 seisuga 27.08.99. Pärast korduvat vee ja õli väljapumpamist betoonist õliseparaatorisse on moodustunud veepinnale paks õlikiht.

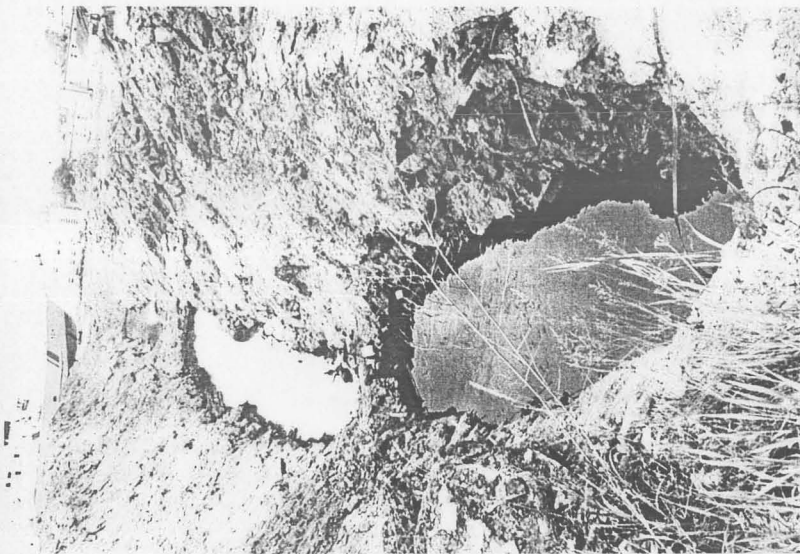
Foto 37. Tranšee nr. 5 seisuga 27.08.99. Vaade kagust-loodesse. Vabaõli on koondunud territooriumi kaguossa, s.o. Bekkeri Sadama poolsesse ossa. Esiplaanil olevat tammi läbib endise õliseparaatori toru, mis suundub Kopli lahte. Tranšee loodeossa sellisel hulgal kui kaguossa, vabaõli ei moodustunud.

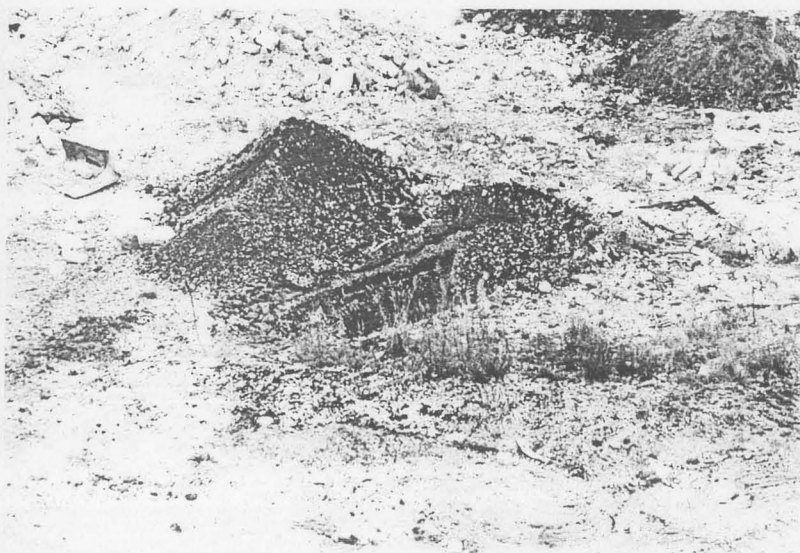
Foto 38. Kaevis puhastatava territooriumi põhjaosas seisuga 27.08.99. Antud kaevises vabaõlikihti ei moodustunud.

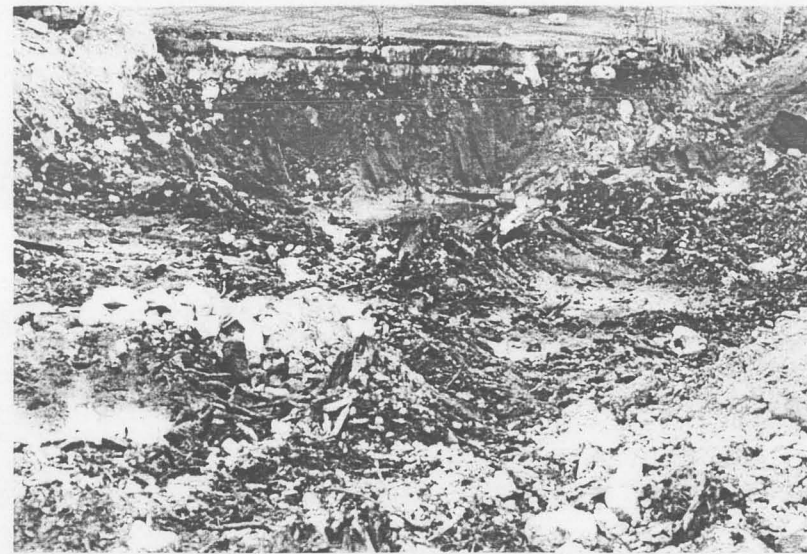
Foto 39. Territooriumi põhjaosa seisuga 27.08.99. Põhjavesi on maapinnal. Põhjavee peale vabaõlikihti ei moodustunud.

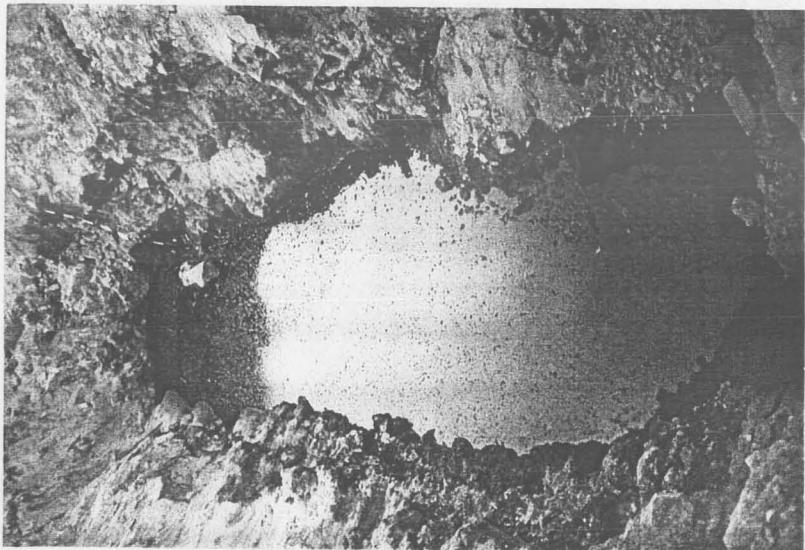
Foto 45. 30. augustiks 1999. a. oli tranšee nr. 4 täitunud jälle õliga, mis ujus veepinnal.

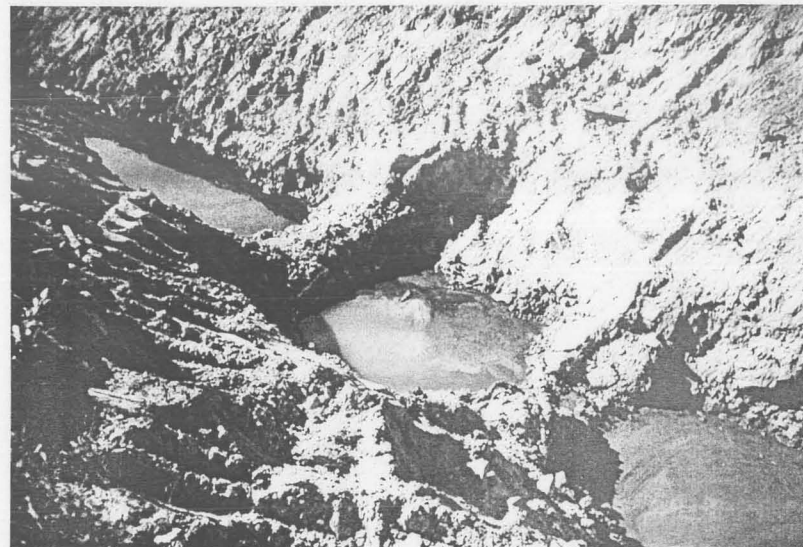
Foto 47. Tranšee nr. 5 loodeosa sektsioonides esineb õli, kuid mis ei moodusta veepinnale paksu kihti.

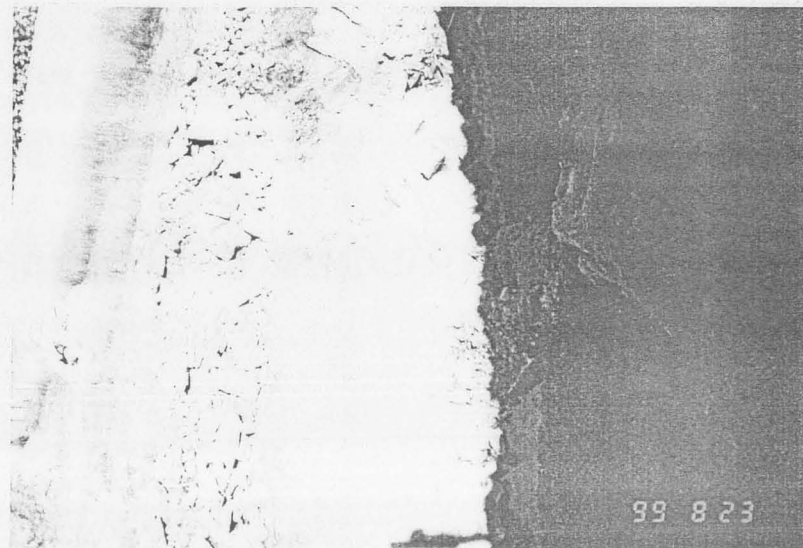
Foto 48. Tranšee nr. 5 Bekkeri Sadama poolses osas ei õnnestunud vaba õli veepinnalt ära pumbata. Toimus intensiivne õli juurdevool.
