## **KOPLI POOLSAARE RANNA-ALA NAFTAREOSTUSE UURING (STROOMI RANNAST SÜSTA TÄNAVANI)**

Aruanne

TALLINN,  
detsember, 1999

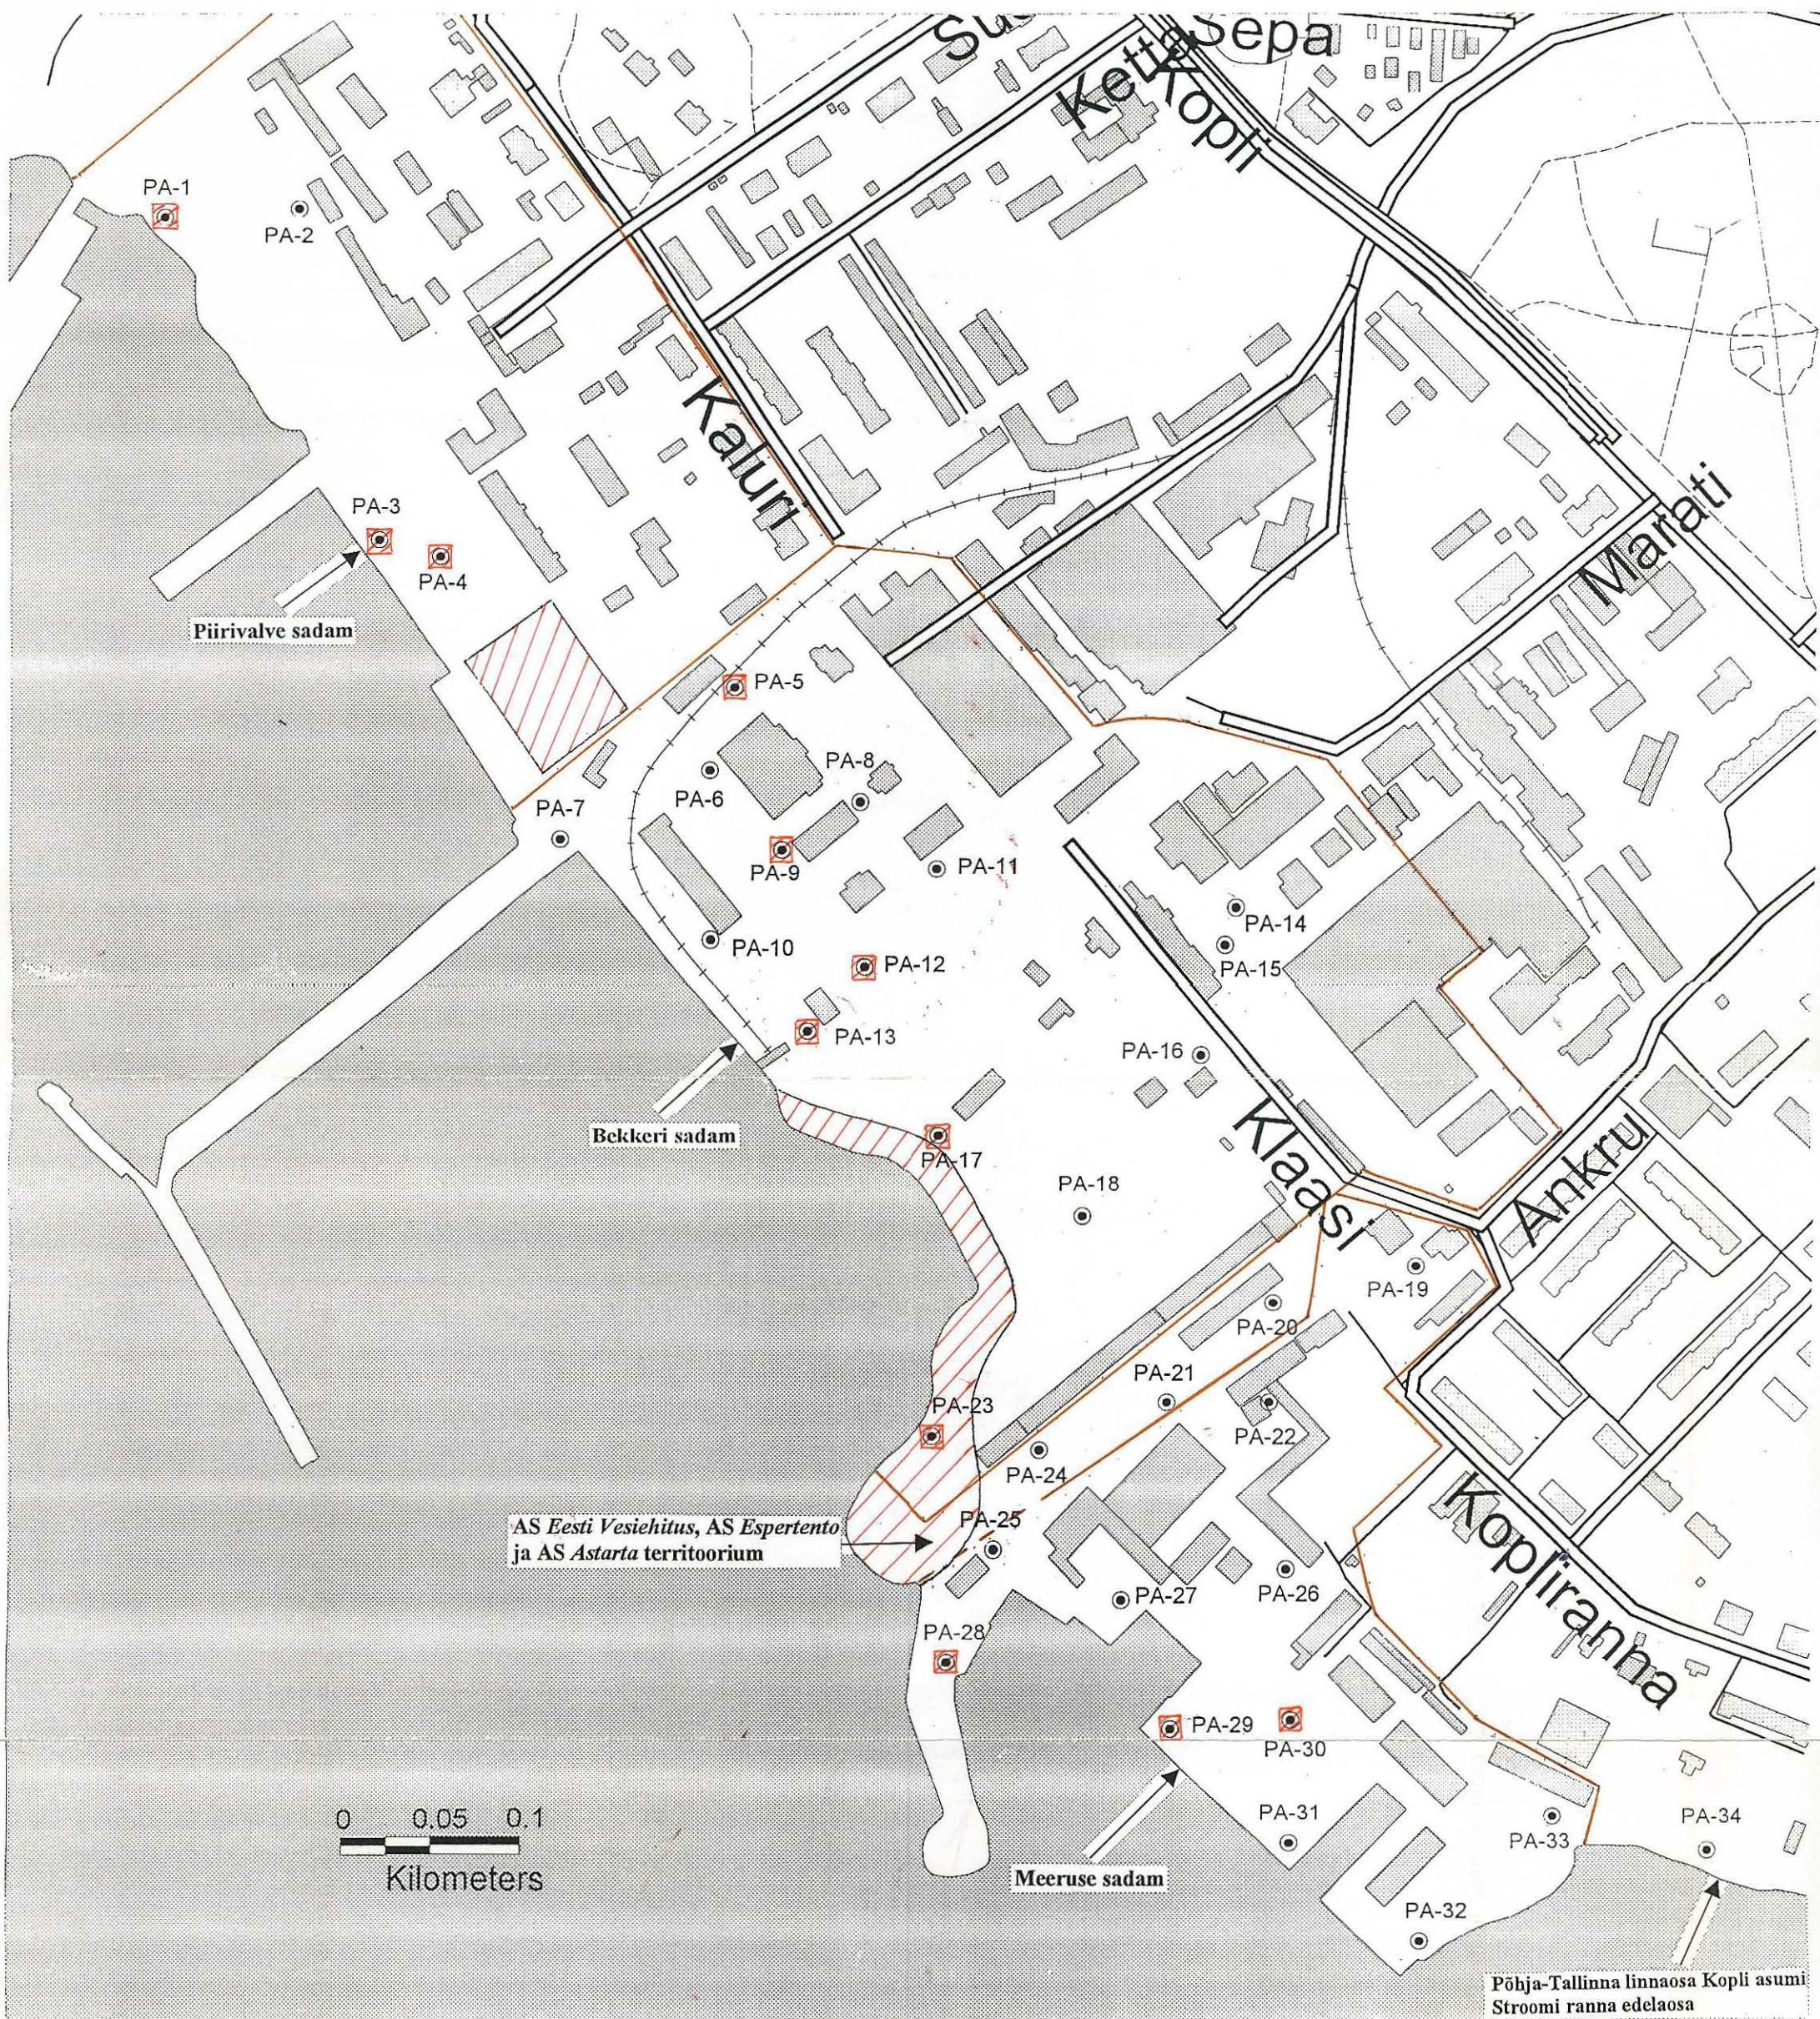
#### Joonis 1.

Uuritaval maa-alal (Piirivalve sadama, Bekkeri sadama, AS Eesti Vesiehitus, AS Espertento, AS Astarta, Meeruse sadama, Põhja-Tallinna linnaosa Kopli asumis Stroomi ranna territooriumid) olevate vaatluspuuraukude asukohad. Vaatluspuuraukude koordinaadid on toodud lisas 4. Tähistused: PA-1 ● - vaatluspuurauk, mille veepinnal vaba õli (naftasaadusi) ei esine; PA-2 ■ - vaatluspuurauk, mille veepinnal esineb vaba õli (naftasaadusi). Vaba õli esinemine vaatluspuuraukude veepinnal on seisuga nov. - dets. 1999. a.; — - territooriumi piir; - - - - - territooriumi orienteeruv piir; - - - - - varem läbiviidud uurimistööde põhjal täitepinnases põhjavee peal esineva vaba õli (naftasaaduste) kihi levila.

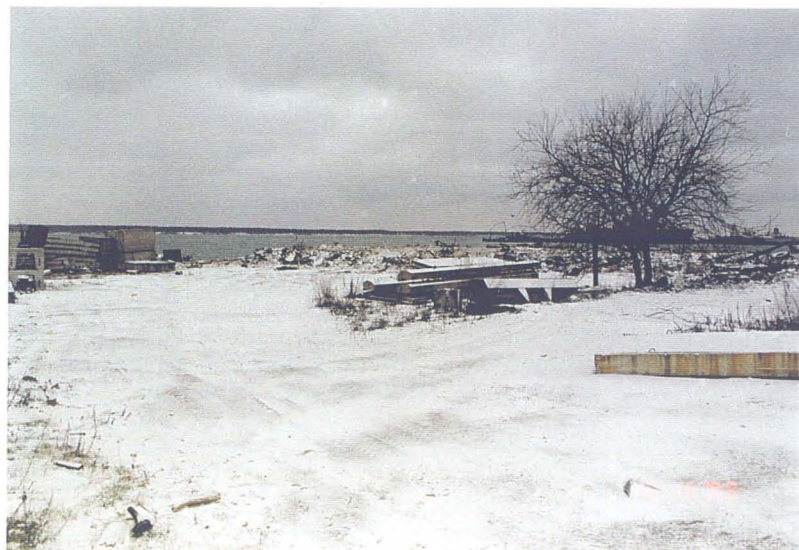
Lisa 2 foto 4. AS Astarta eksplikatsiooni järgi (punktid 53-54-55-56-23-8-1) kuulub antud territoorium AS Astarta. Vaadeldava territooriumi täitepinnases oleval veepinnal on õli kiht.

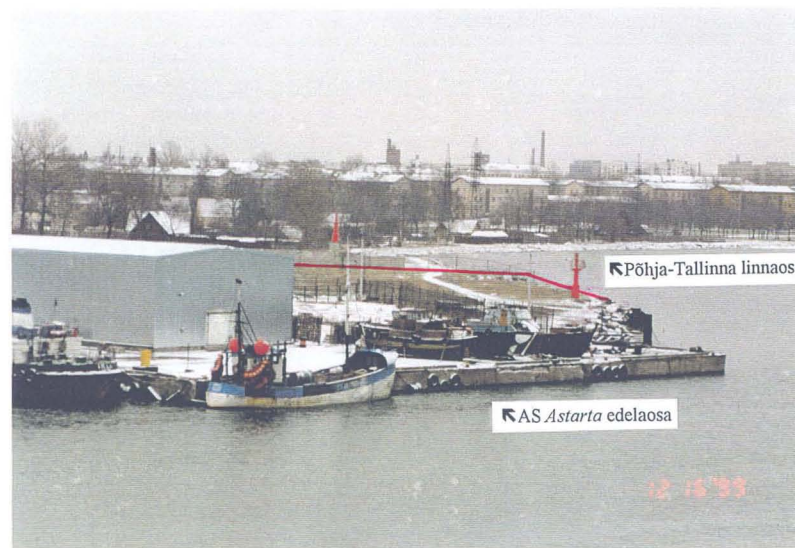
Lisa 2 foto 5.

AS Astarta edelaosa ja Põhja-Tallinna linnaosa territooriumitel asuva põhjavee pinnal puudub vaba õli.

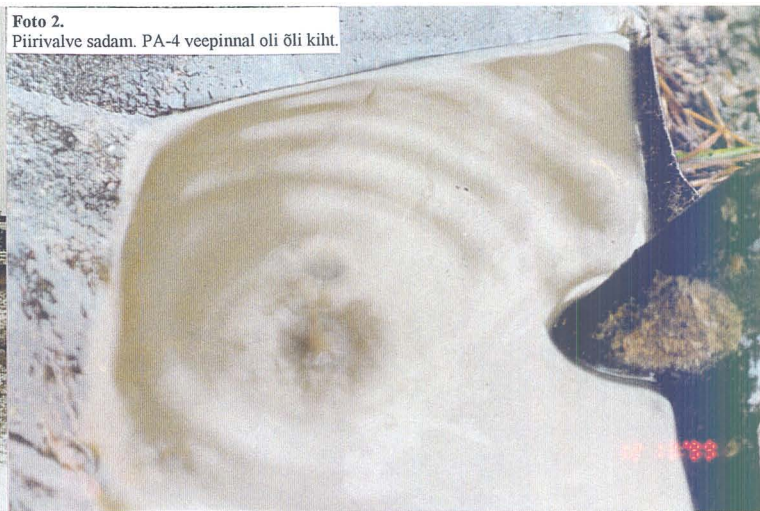
Foto 2.  
Piirivalve sadam. PA-4 veepinnal oli õli kiht.

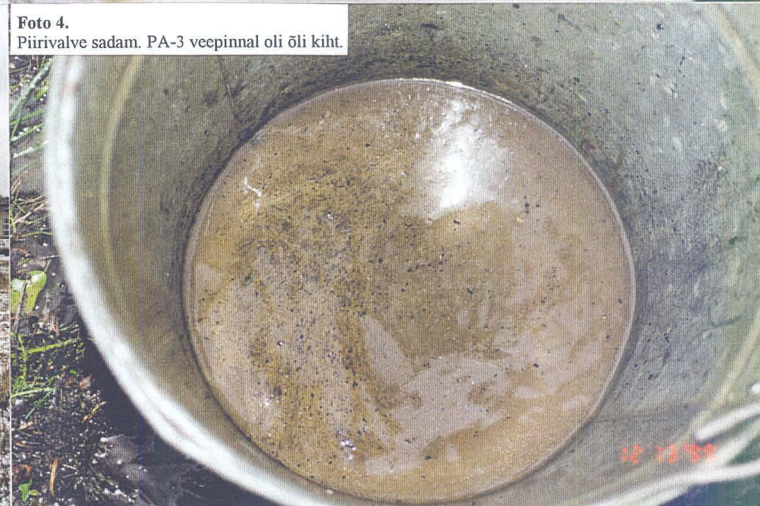
Foto 4.  
Piirivalve sadam. PA-3 veepinnal oli õli kiht.

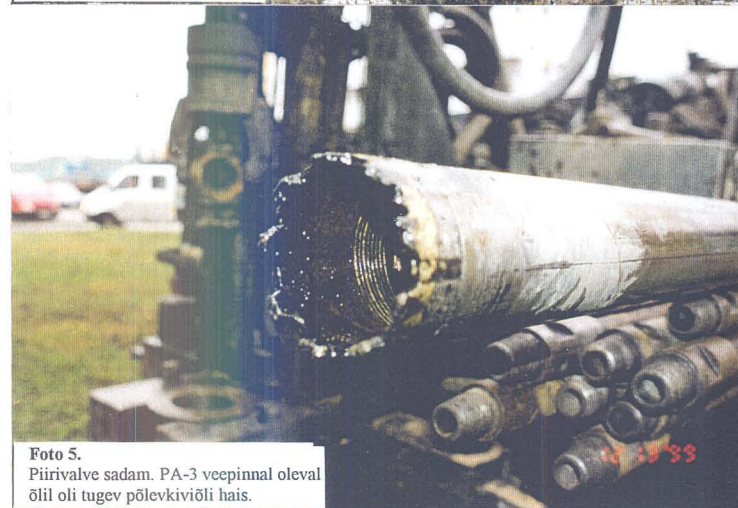
Foto 5.  
Piirivalve sadam. PA-3 veepinnal oleva õli oli tugev põlevkiviõli hais.

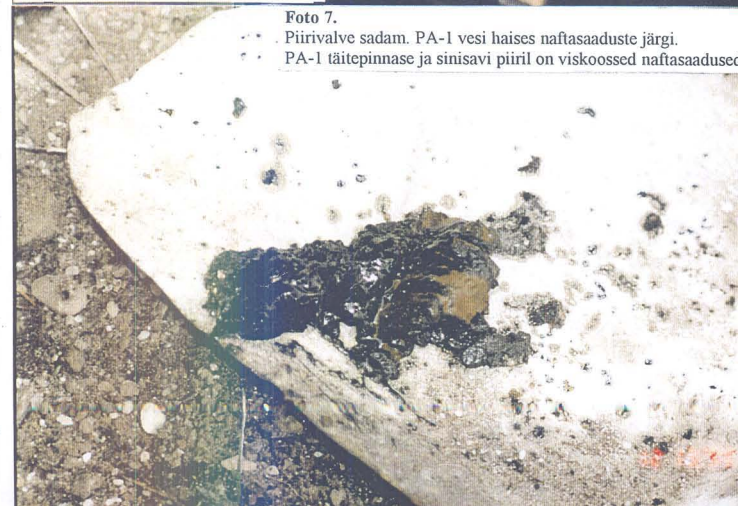
Piirivalve sadama loodeosas asuvad endine kompressorjaam ja praegu töötav slip. Välitööde käigus kompressorjaama ümbruses visuaalselt ei täheldatud vaba õli olemasolu maapinnal. Seevastu kompressorjaama juurde rajatud vaatluspuurangu PA-1 veepinnal oli vaba õli (vt. lisa 6 foto 7).

Foto 7.  
Piirivalve sadam. PA-1 vesi haiseb naftasaaduste järgi.  
PA-1 täitepinnase ja sinisavi piiril on viskoossed naftasaadused.

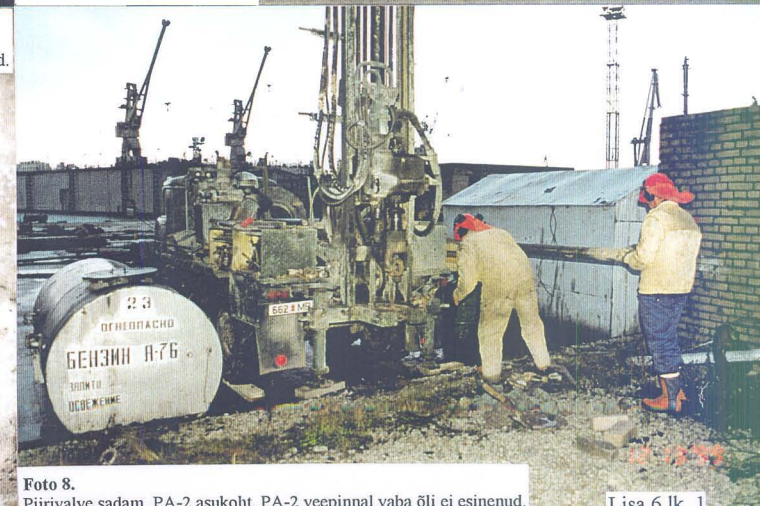
Foto 8.  
Piirivalve sadam. PA-2 asukoht. PA-2 veepinnal vaba õli ei esinenud.

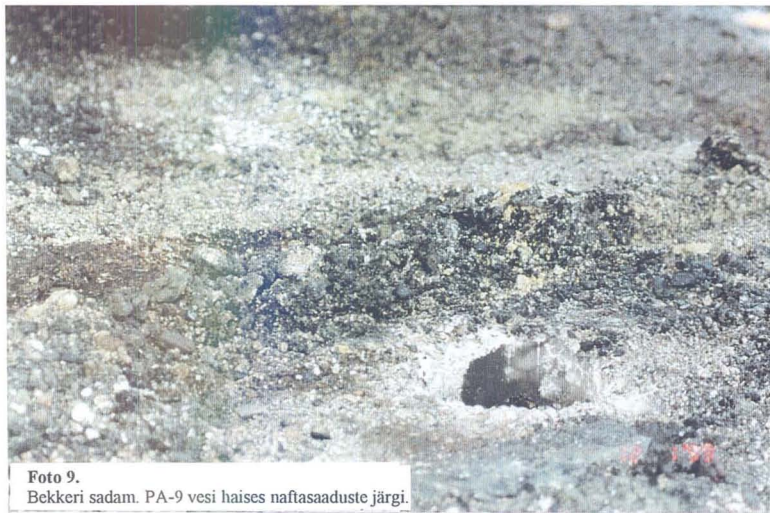
Foto 9.  
Bekkeri sadam. PA-9 vesi haises naftasaaduste järgi.

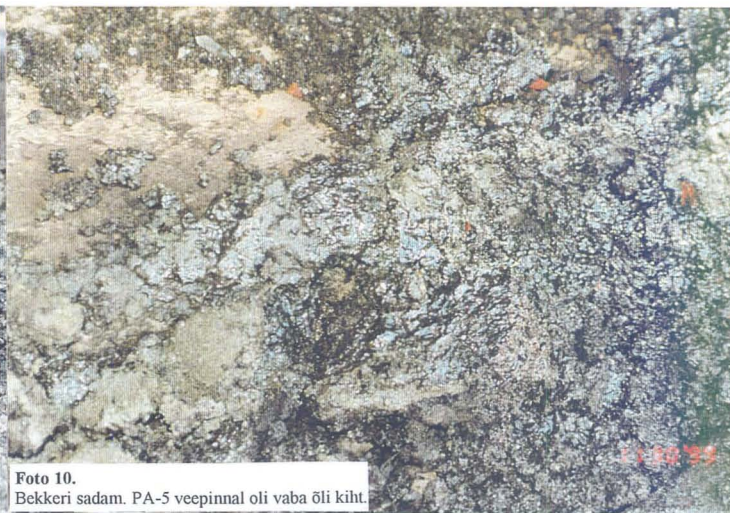
Foto 10.  
Bekkeri sadam. PA-5 veepinnal oli vaba õli kiht.

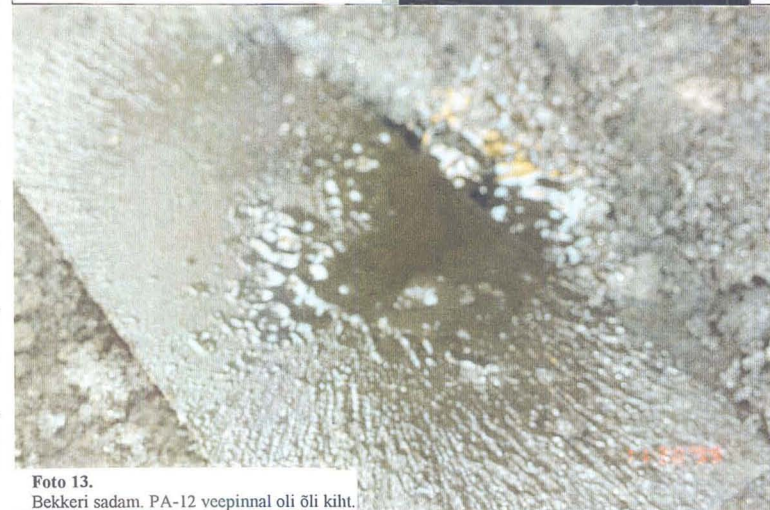
Foto 13.  
Bekkeri sadam. PA-12 veepinnal oli õli kiht.

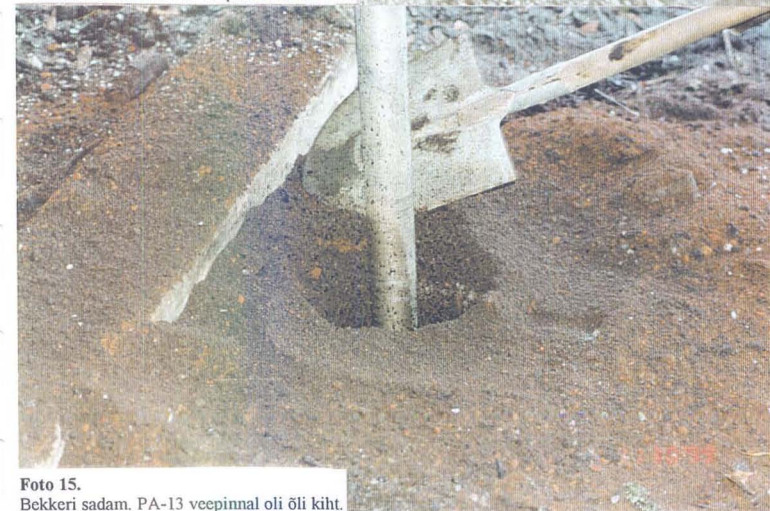
Foto 15.  
Bekkeri sadam. PA-13 veepinnal oli õli kiht.

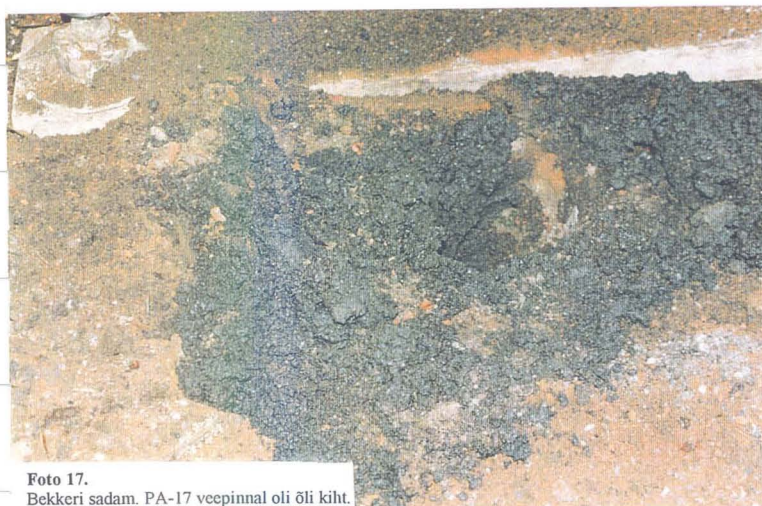
Foto 17.  
Bekkeri sadam. PA-17 veepinnal oli õli kiht.

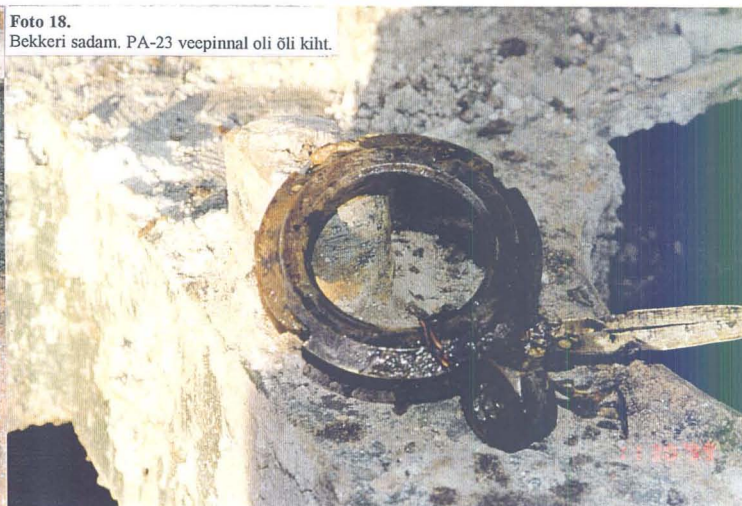
Foto 18.  
Bekkeri sadam. PA-23 veepinnal oli õli kiht.

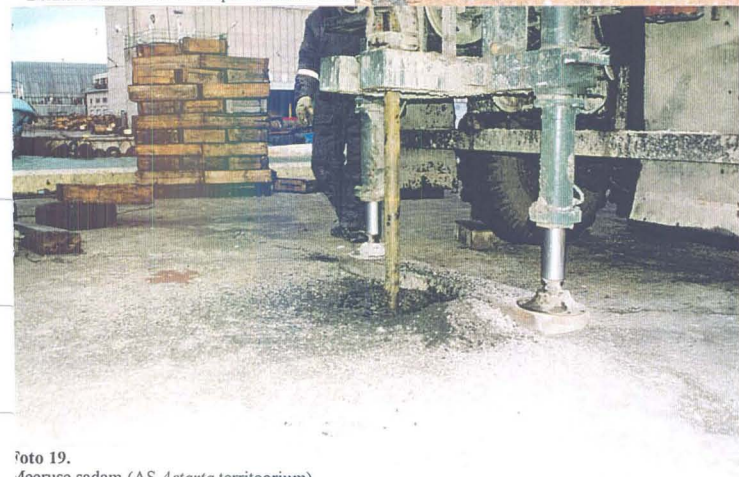
Foto 19.  
Meeruse sadam (AS Astarta territoorium).  
Puurauku PA-29 veepinnal oli õli kiht.

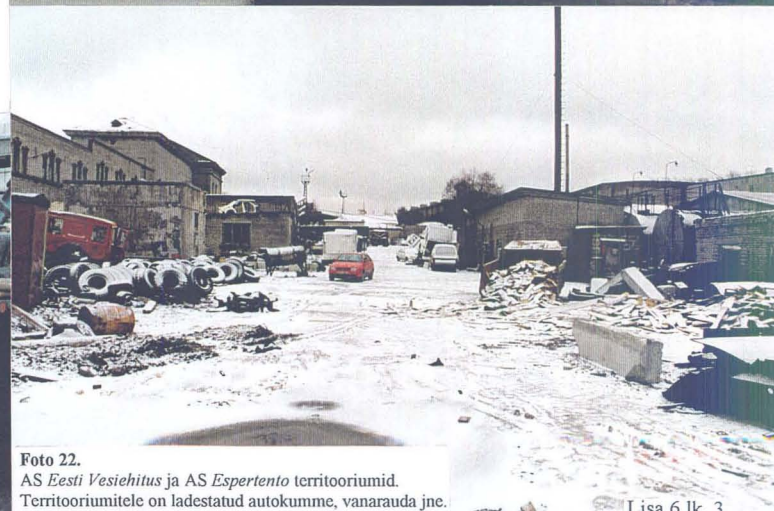
Foto 22.  
AS Eesti Vesiehitus ja AS Espertento territooriumid.  
Territooriumitele on ladestatud autokumme, vanarauda jne.

- AS *Eesti Vesiehitus* ja AS *Espertento* (AS *Astarta*) korrastada oma territooriumid;
- vajaduse korral korrastada sadeveekanalisatsioonide süsteemid.

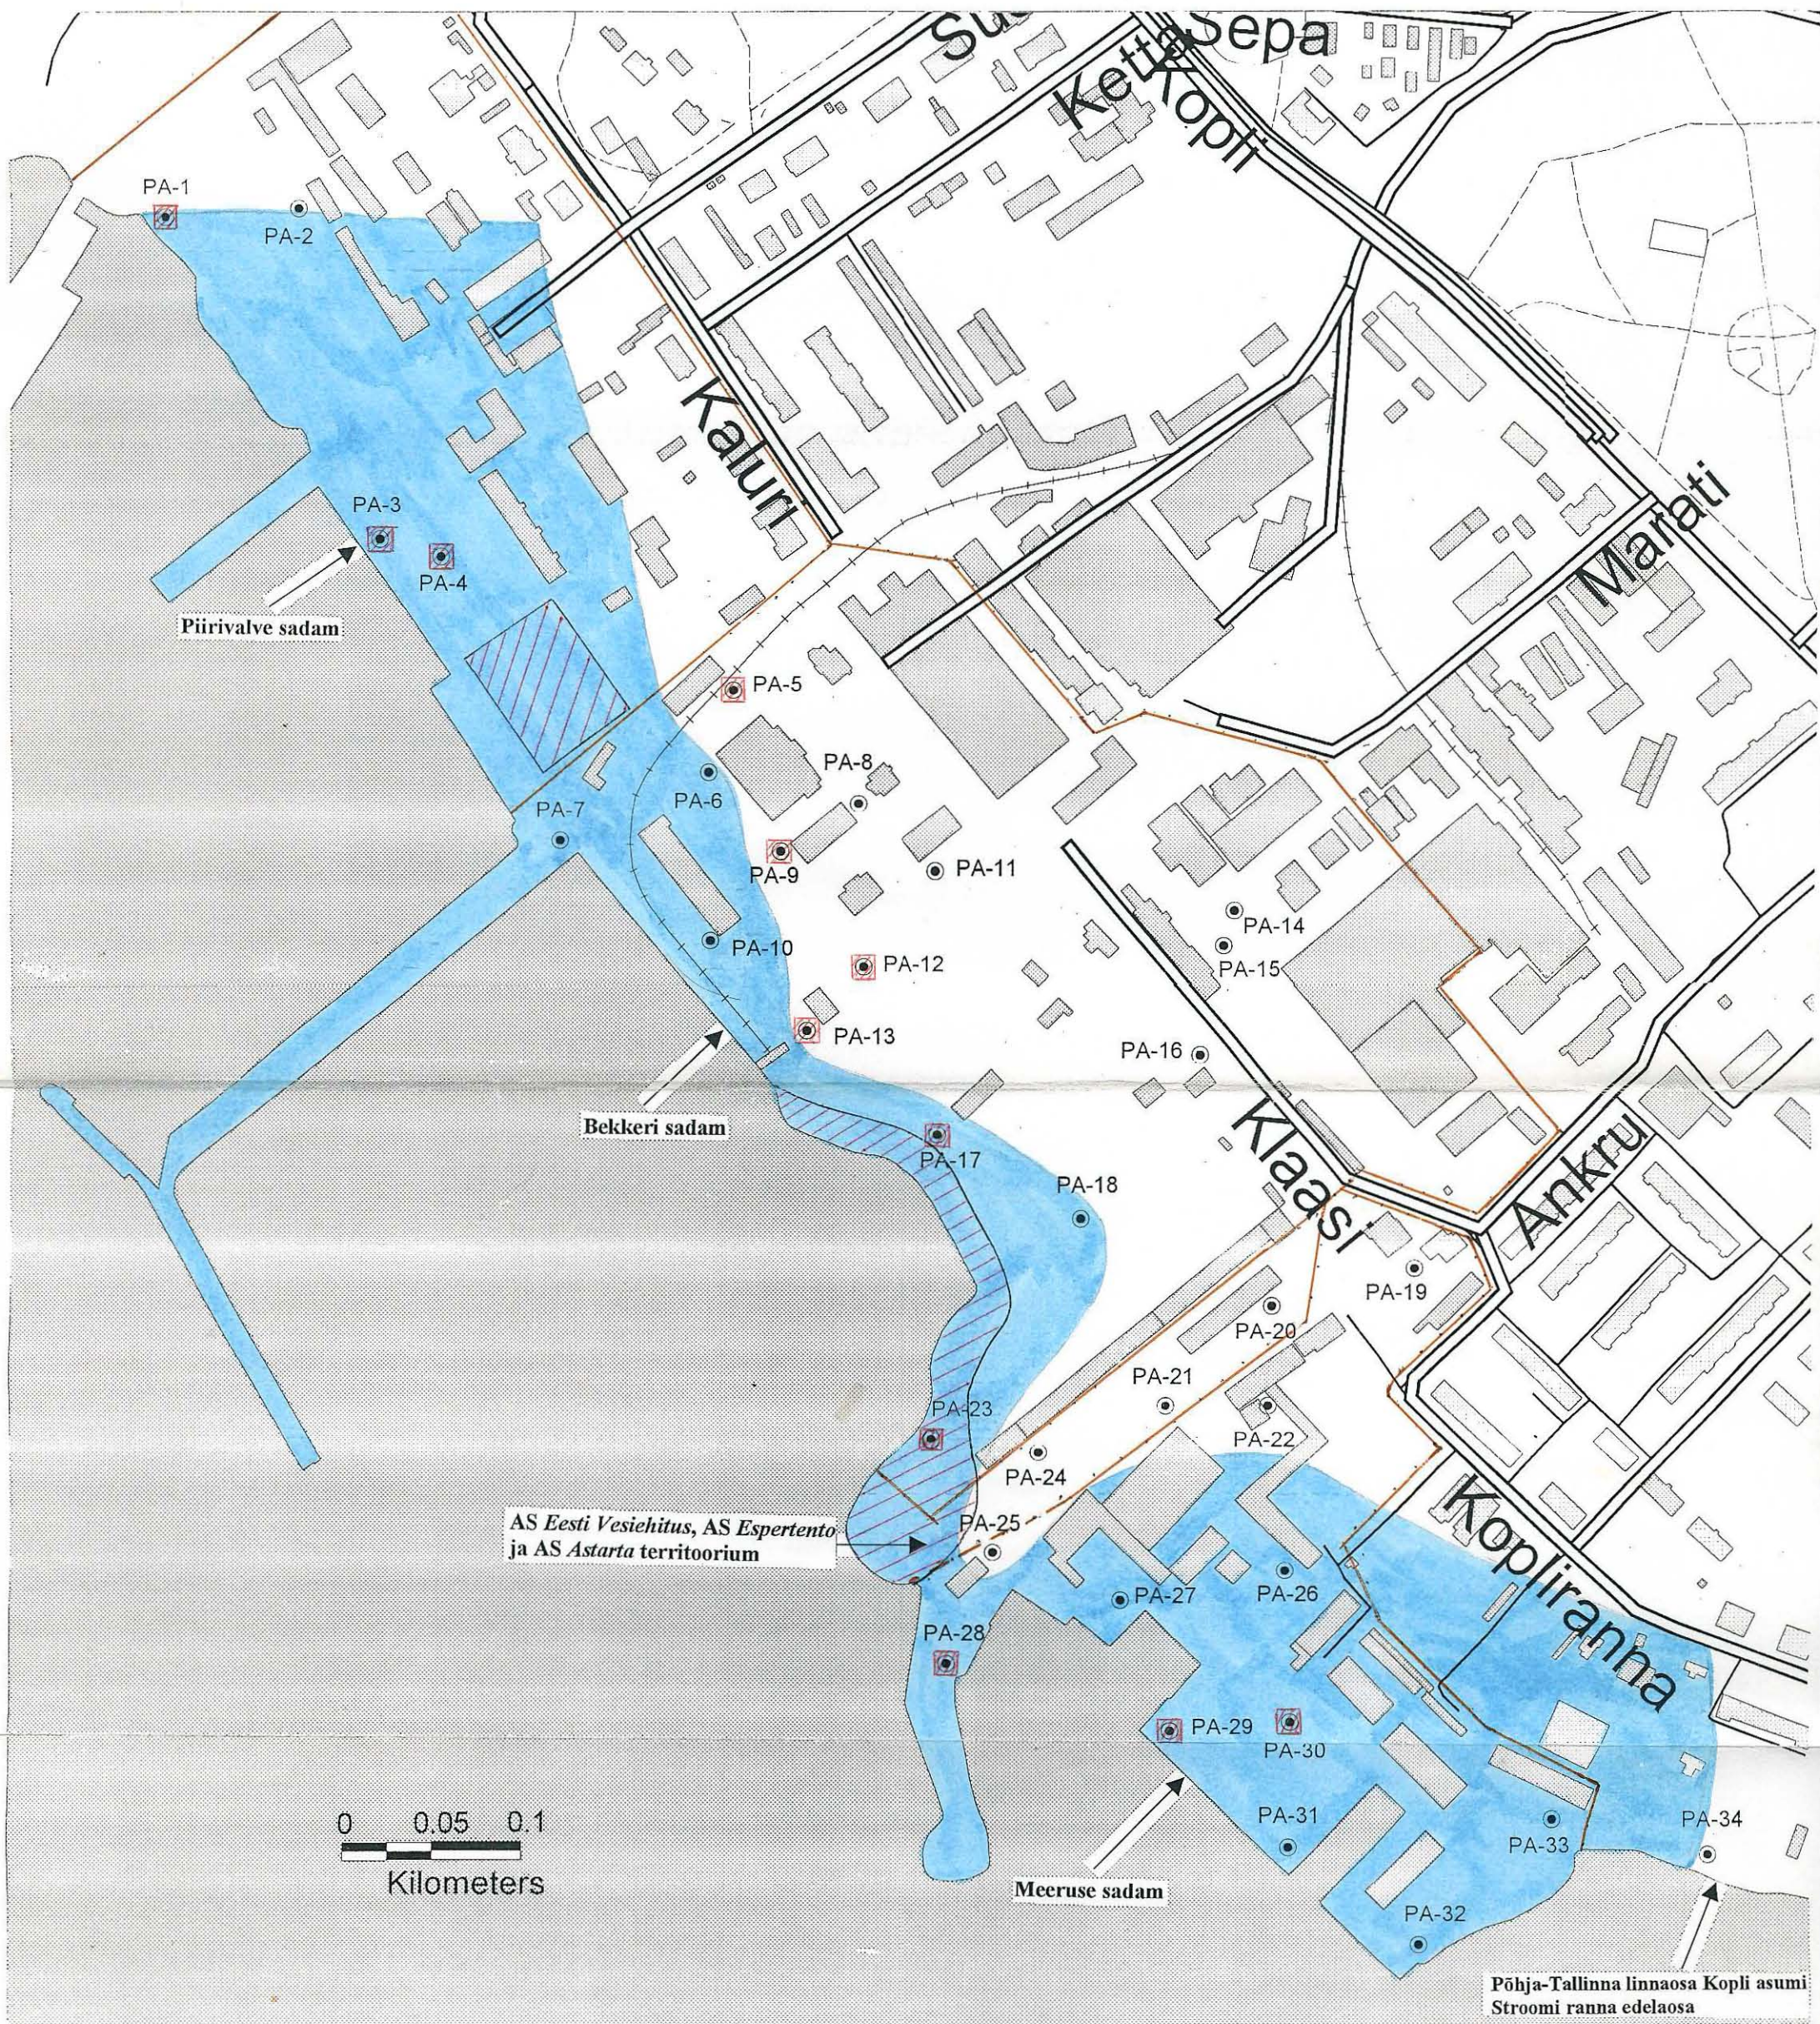
Lisa 8 joonis 1. Naftasaaduste kihi võimalik levila täitepinnaal oleva põhjaveepinnal erinevate mereveetasemete korral.

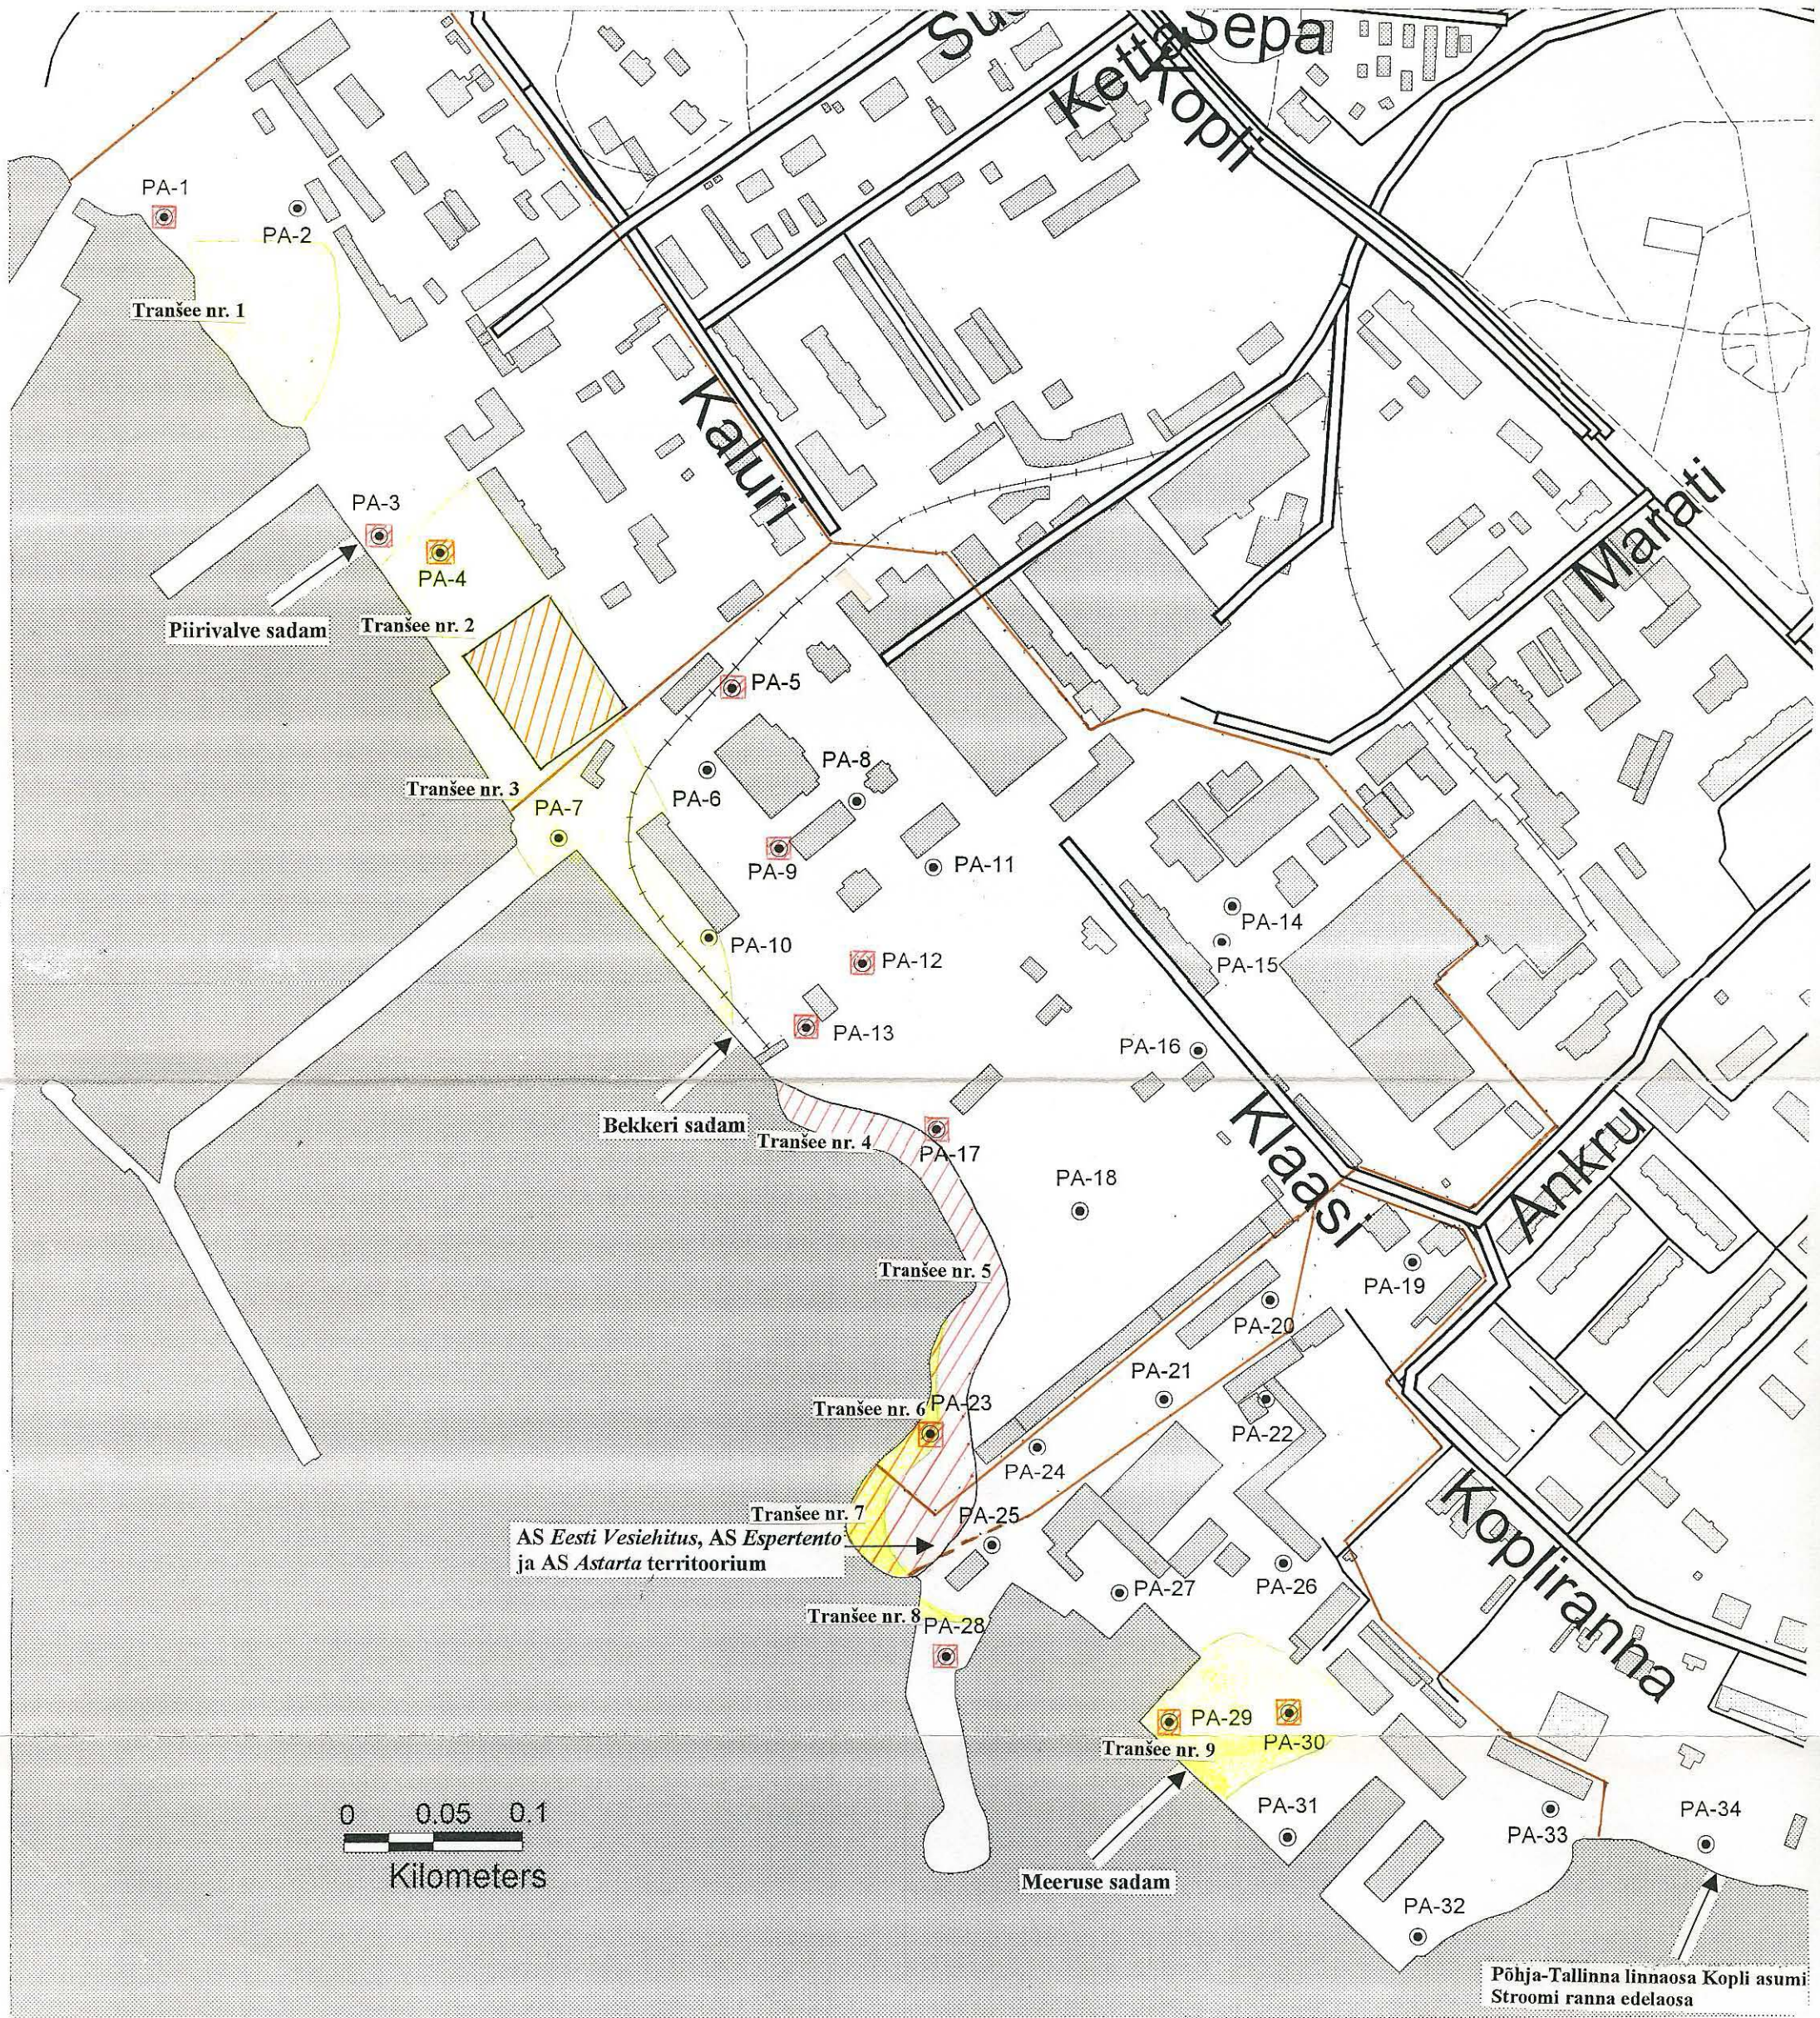
Lisa 9 joonis 1. Välitööde ajal ajavahemikus nov. - dets. 1999. a. naftasaaduste kihi levila täitepinnases oleva põhjaveepinnal. Kollase värviga tähistatud piirkondadesse on otstarbekaks kokku rajada 9 vaba õli kogumise tranšeed.

- täitepinnases oleva põhjavee pinnal esineb vaba naftasaaduste kiht, mille levila täitepinnases on ajas muutuv (vt. lisa 8 joonis 1);
- uuritaval maa-alal on naftasaadused suure poorsusega täitepinnases oleva põhjavee pinnal koondunud põhiliselt üheksasse erinevasse kohta (vt. lisa 9 joonis 1), kuhu on otstarbekas rajada naftasaaduste kogumiseks üheksa tranšeed;
