## Raikküla oja (VEE1110700) ning Põlma (VEE1110701) ja Loigu kraavide (VEE1110702) valglate vaatlus II

Vaatluse aeg 19.10.25, 26.10.25 ja 30.10.25. Vaatleja Marko Vainu

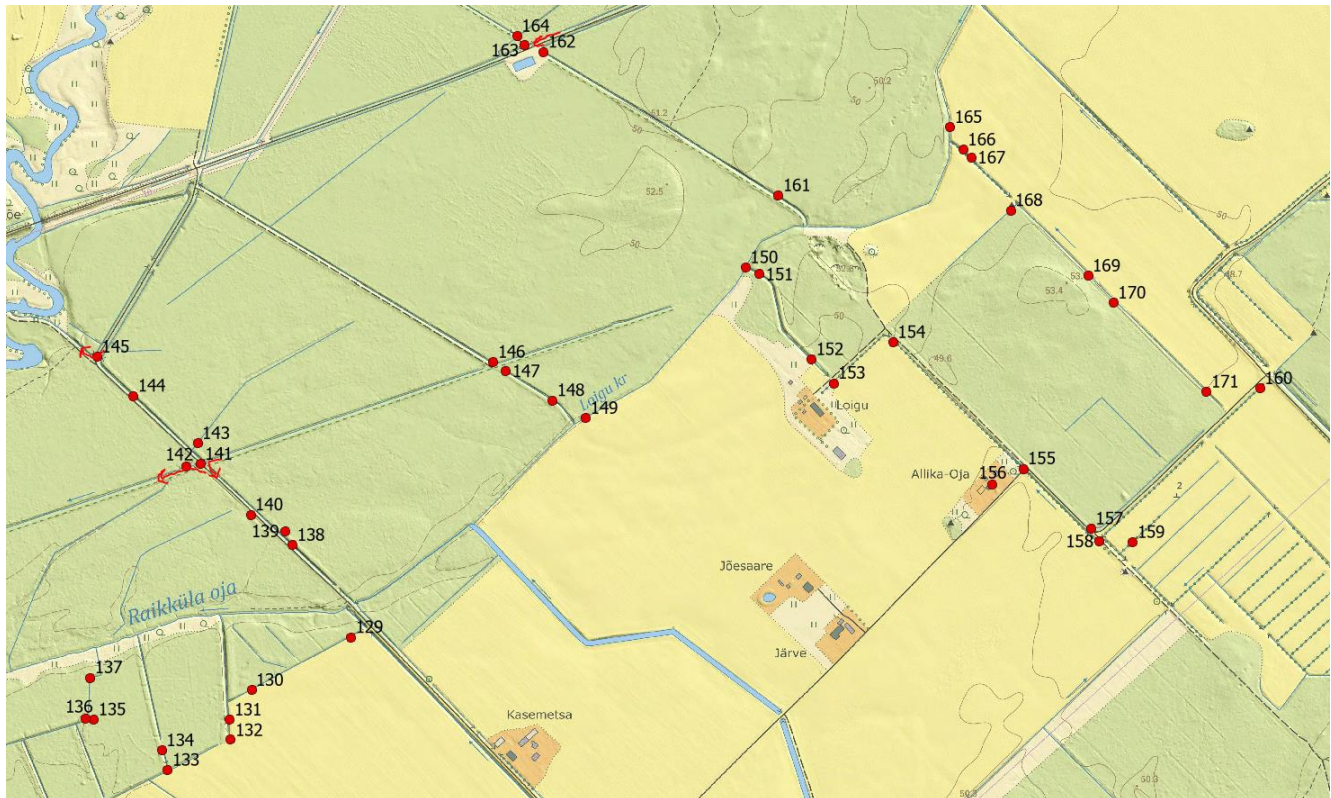
129. Kitsas, madal ja kuiv kraavi algus.

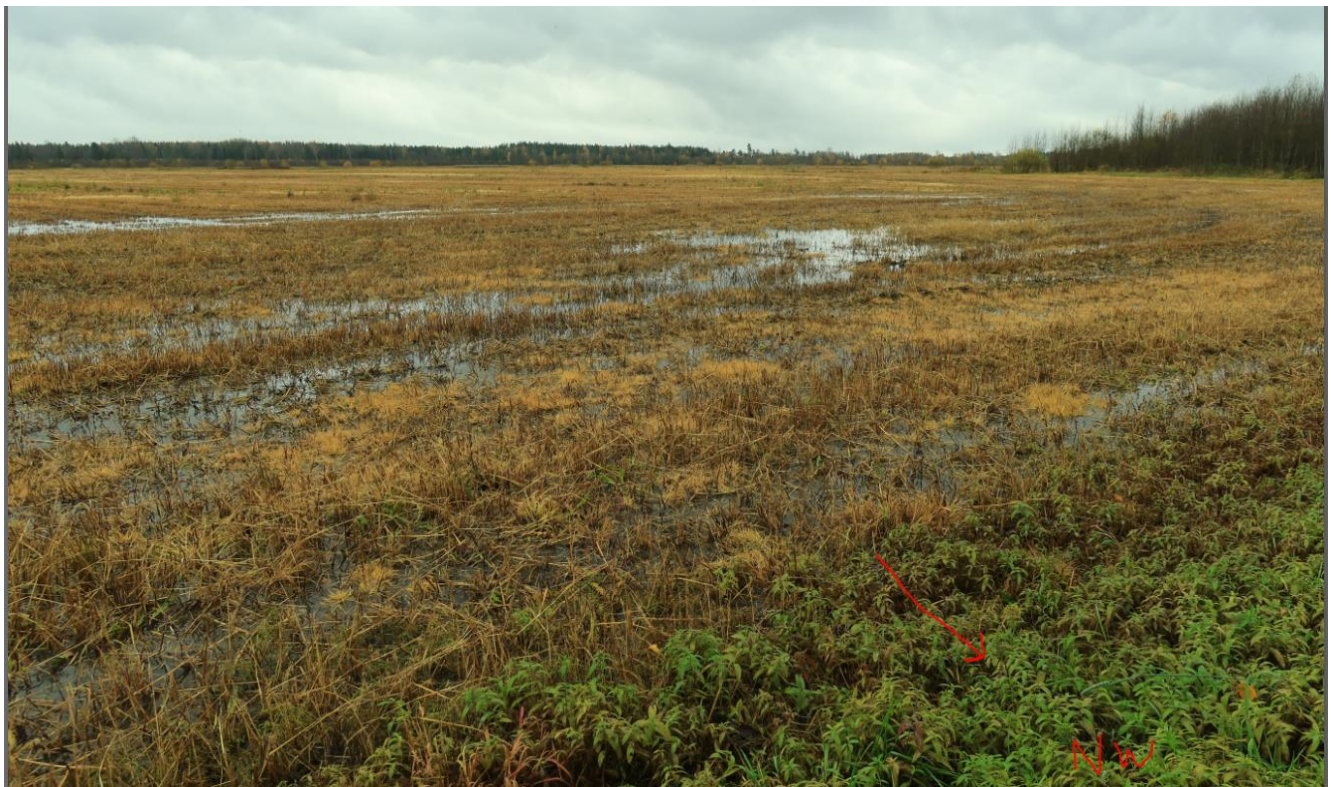
130. Põllul oli vesi peal ning siin koondus vesi pindmise äravooluna kraavi solisevaks nireks. Punktist kümnekond m ida pool oli kraavi põhjas, põllupoolses servas 10 cm läbimõõduga allika moodi auk, millest voolas ohtralt vett välja. SEC oli aga ainult 101  $\mu\text{S}/\text{cm}$ . Seega ilmselt oli tegemist põllu pealt tuleva veega, mis kraavi servas oli mulla sisse imunud. Kohti, kus vesi kaldast nirises, oli ülesvoolu ka. Kraavis endas voolas vesi selle koha peal juba asjalikult:

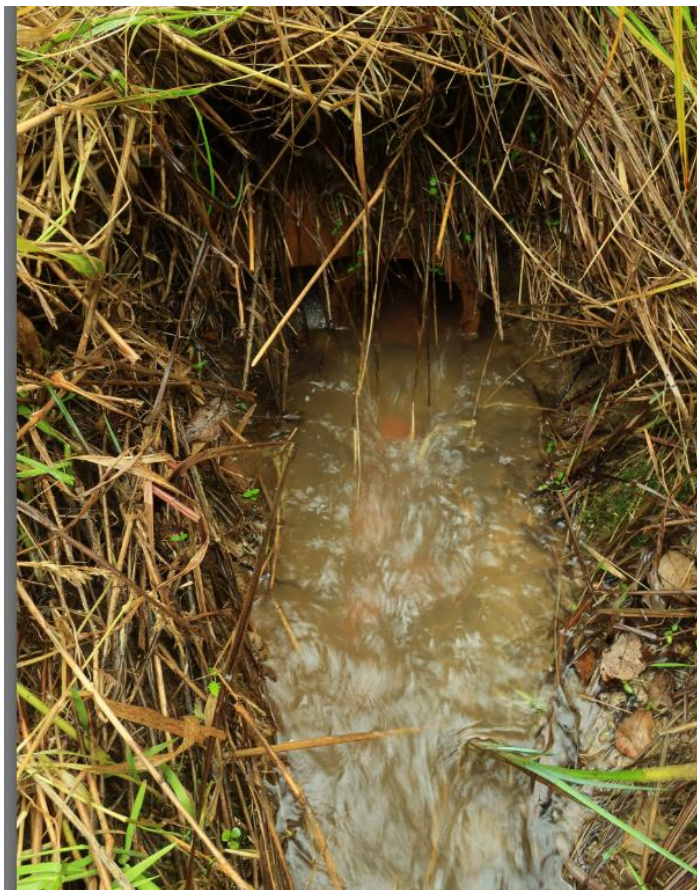
131. 20 cm läbimõõduga savitoru ots kraavist nelja meetri kaugusel oleva sopistuse otsas. Vett voolas välja ohtralt ja vool oli kiire:

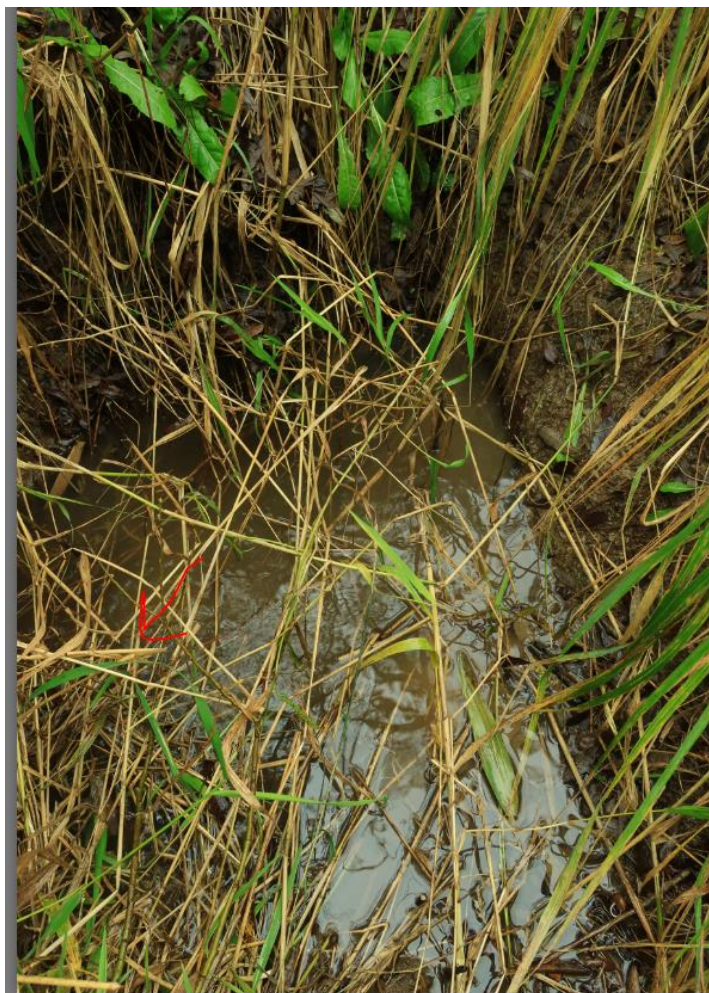
132. Kraavi otsa kaguküljel on dreniots, millest voolas ohtralt vett välja. Ots ise oli küll drenist väljavoolava vee poolt uputatud, aga vooluhulk oli veel suurem kui punktis 131. Torust voolas välja justkui väike oja:

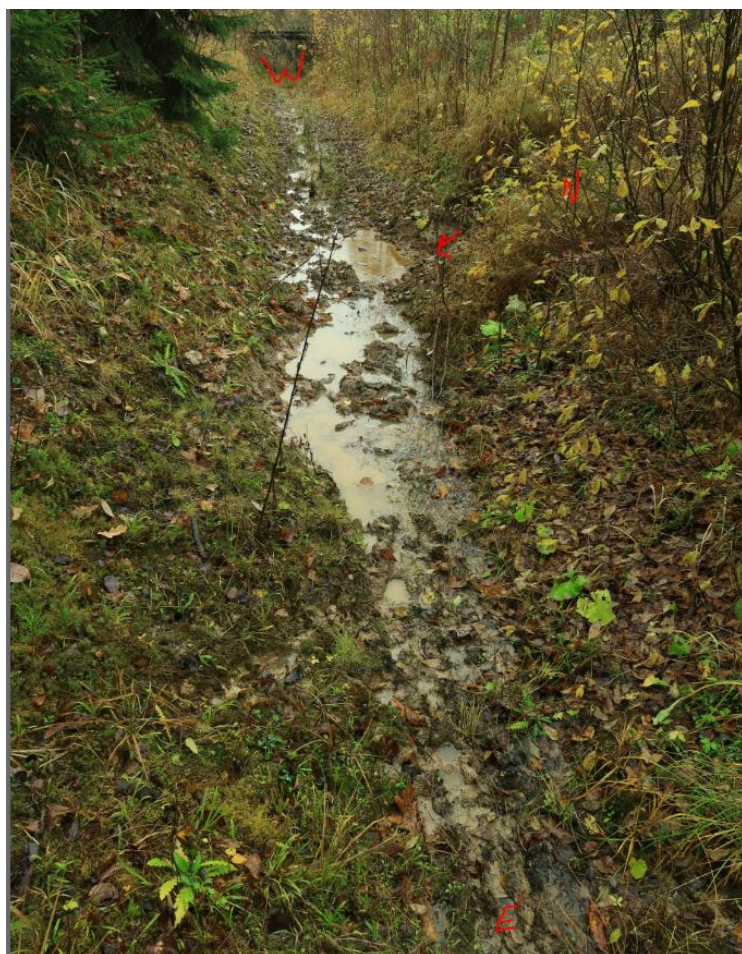
135. Suhteliselt värskelt süvendatud kraavi algus. Veidi vett oli põhjas:

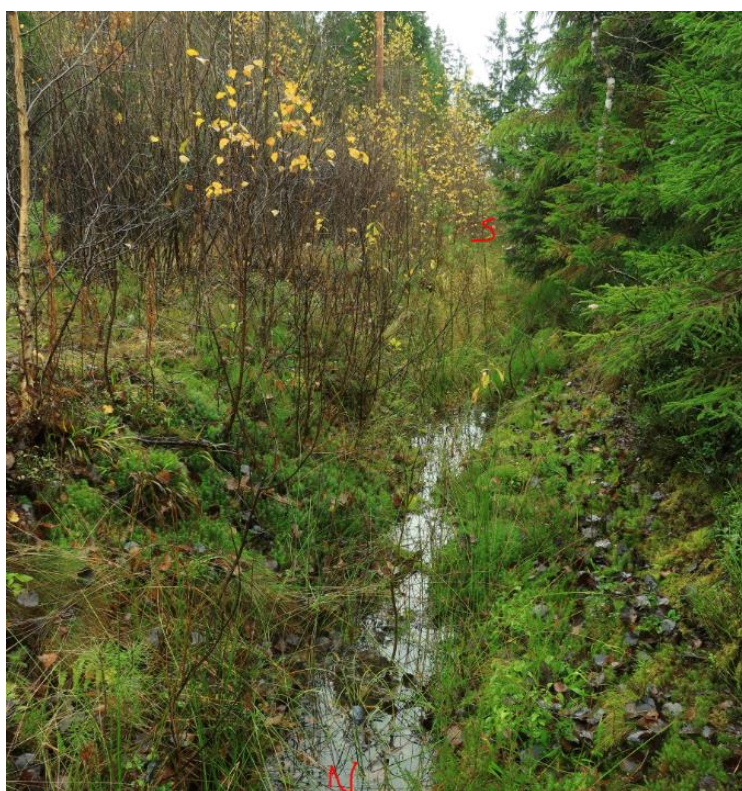
137. Üle veelahkme kaevatud kitsas ja madal kraav. Veidi seisvat vett oli põhjas. Seega on modelleeritud valgla piir selle koha peal enam-vähem õiges kohas:

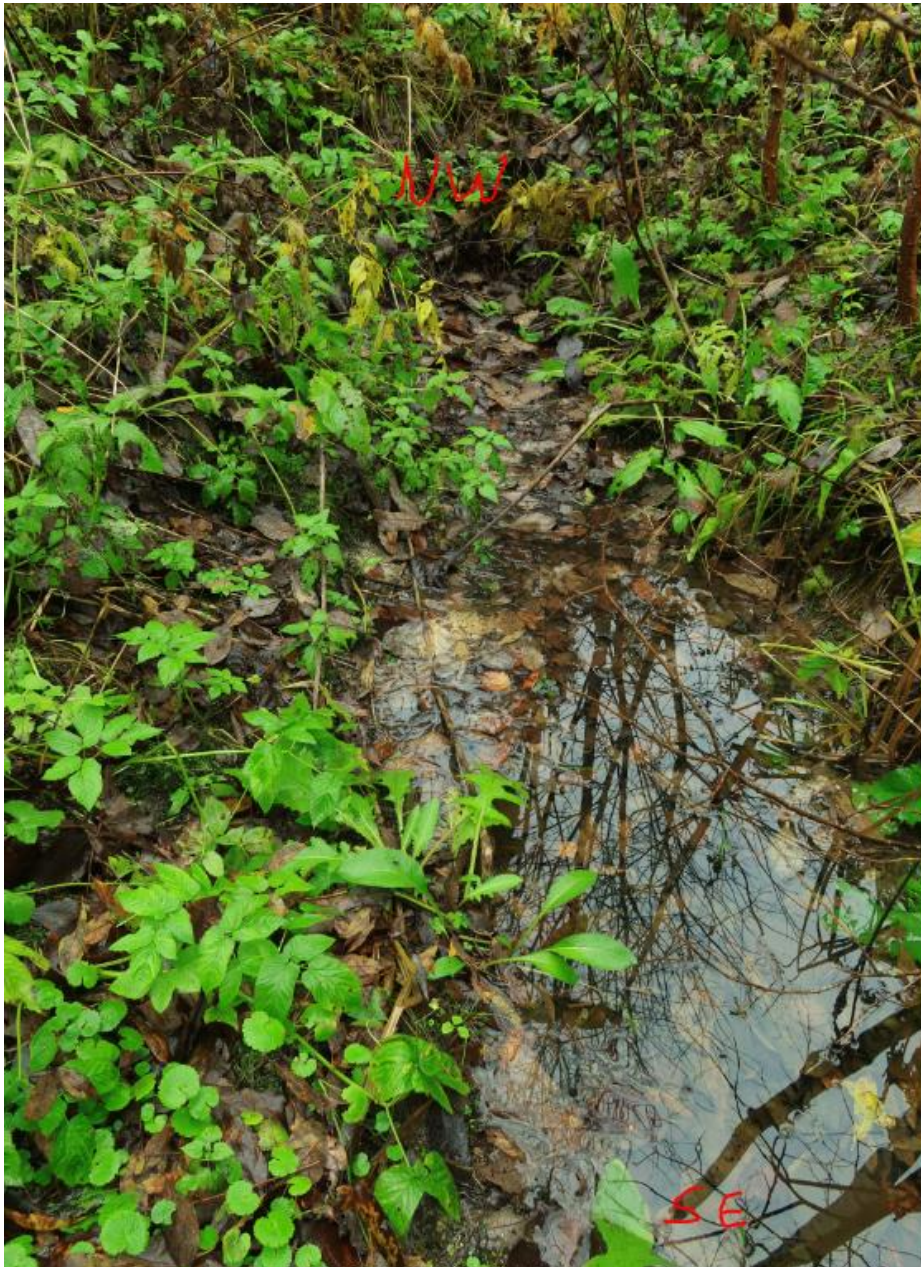
147. Kagusse kulgeva kraavi algus. Oli seisvat vett:

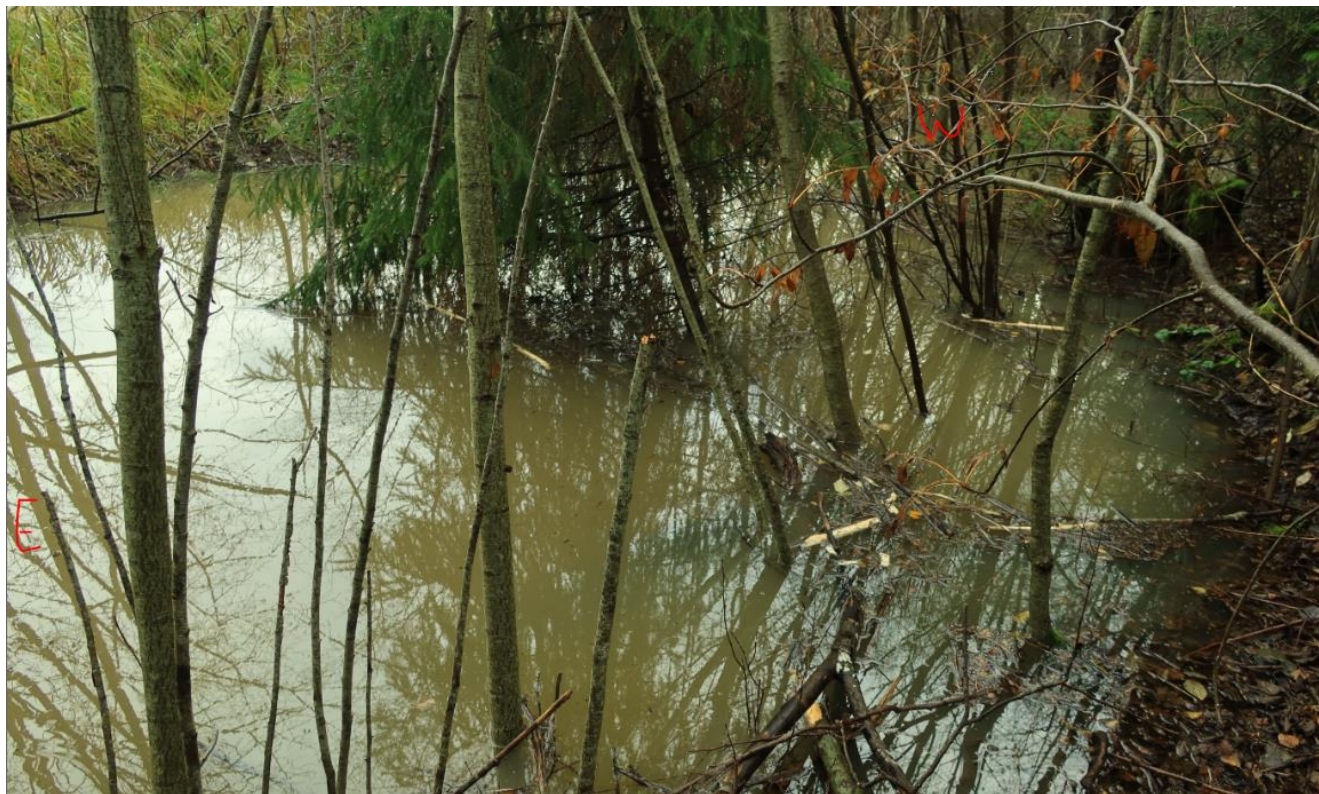
149. Loigu kraavis oli lai ja hägune veeväli. Voolu polnud näha. Koprad olid selle üles paisutanud:

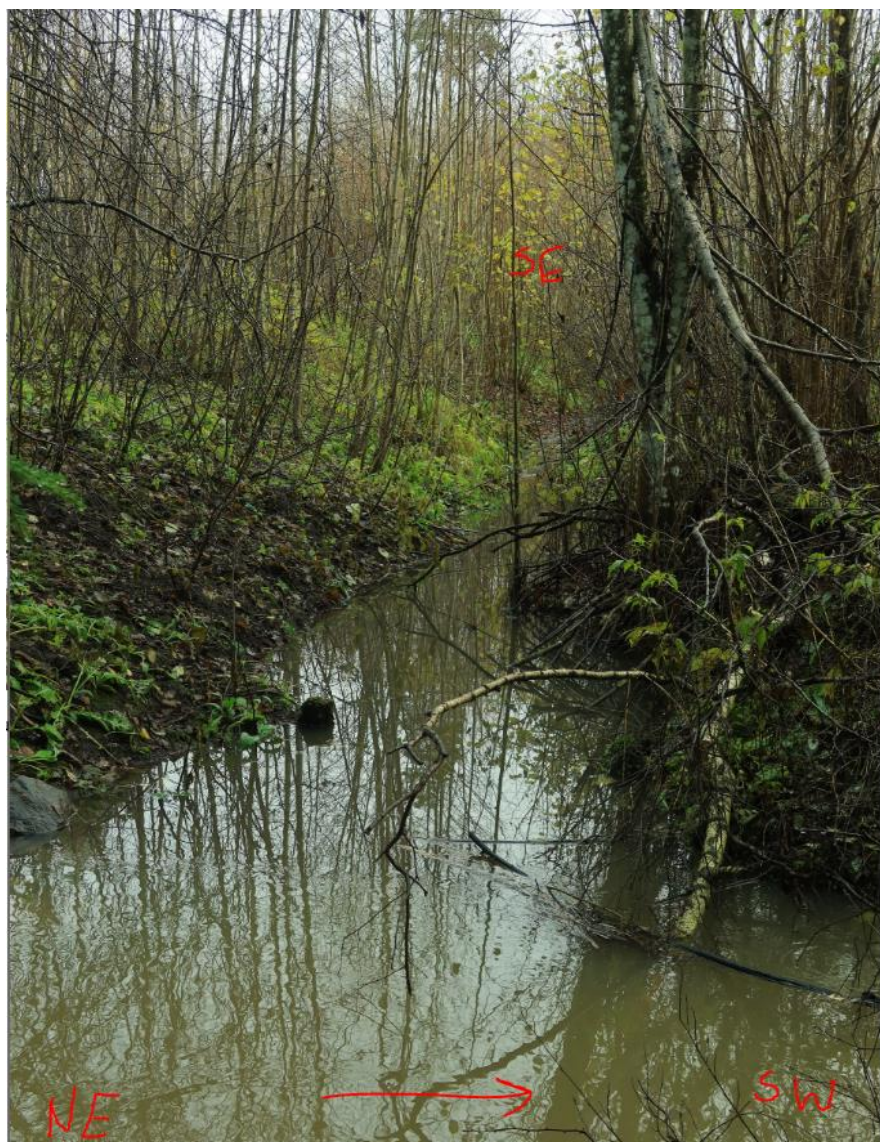
150. Kagust tuleva kraavi otsas oli vett Loigu kraavi paisutuse tõttu palju. Loigu kraavis endas voolas vesi keskmise kiirusega:

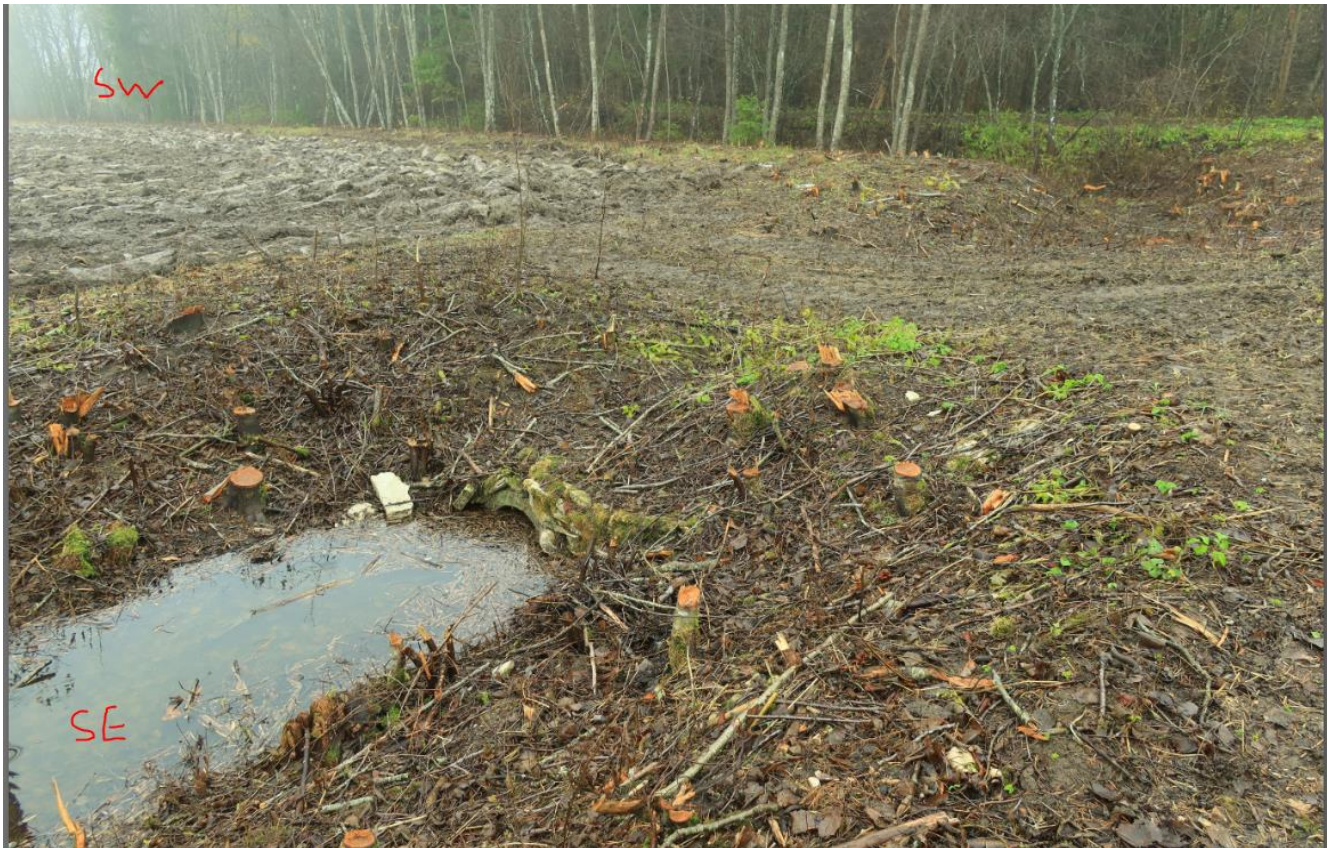
154. Truubi otsa oli näha, aga mõlemal pool oli seisev vesi. Ilmselt on truup umbes:

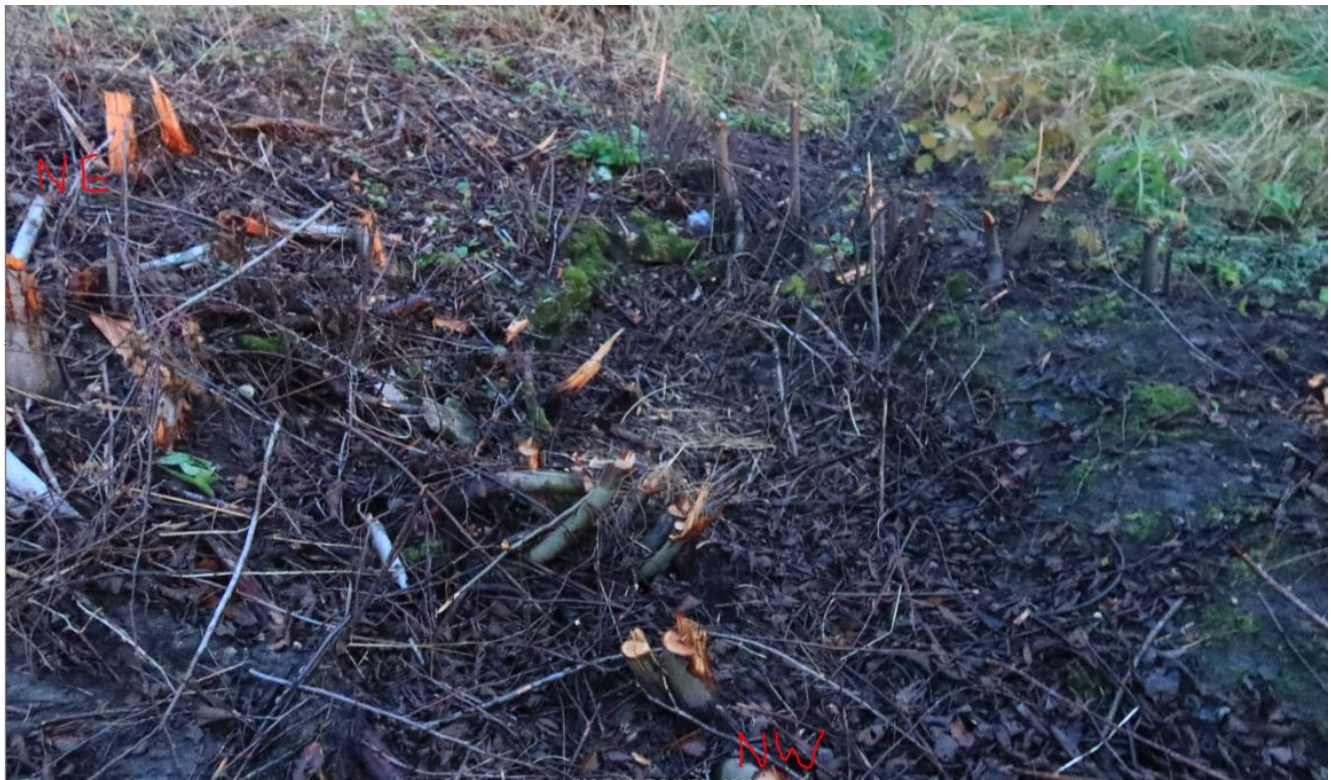
158. Koht, kus peaks olema truup kagust tuleva eesvoolu peal. Truupi polnud näha. Kirdeotsas oli nii kirdest kui kagust tulevas kraavis seisev vesi. Edelaotsas oli natuke betooni näha, kuid kraavi ots oli täiesti kuiv. Mõned meetrid allavoolu algas kraavis seisev vesi. Seega eesvool siit punktist kuni punktini 152 ei toimi, sest kõik truubid on kinni vajunud. Seda kinnitas ka Allika-Oja talu peremees:

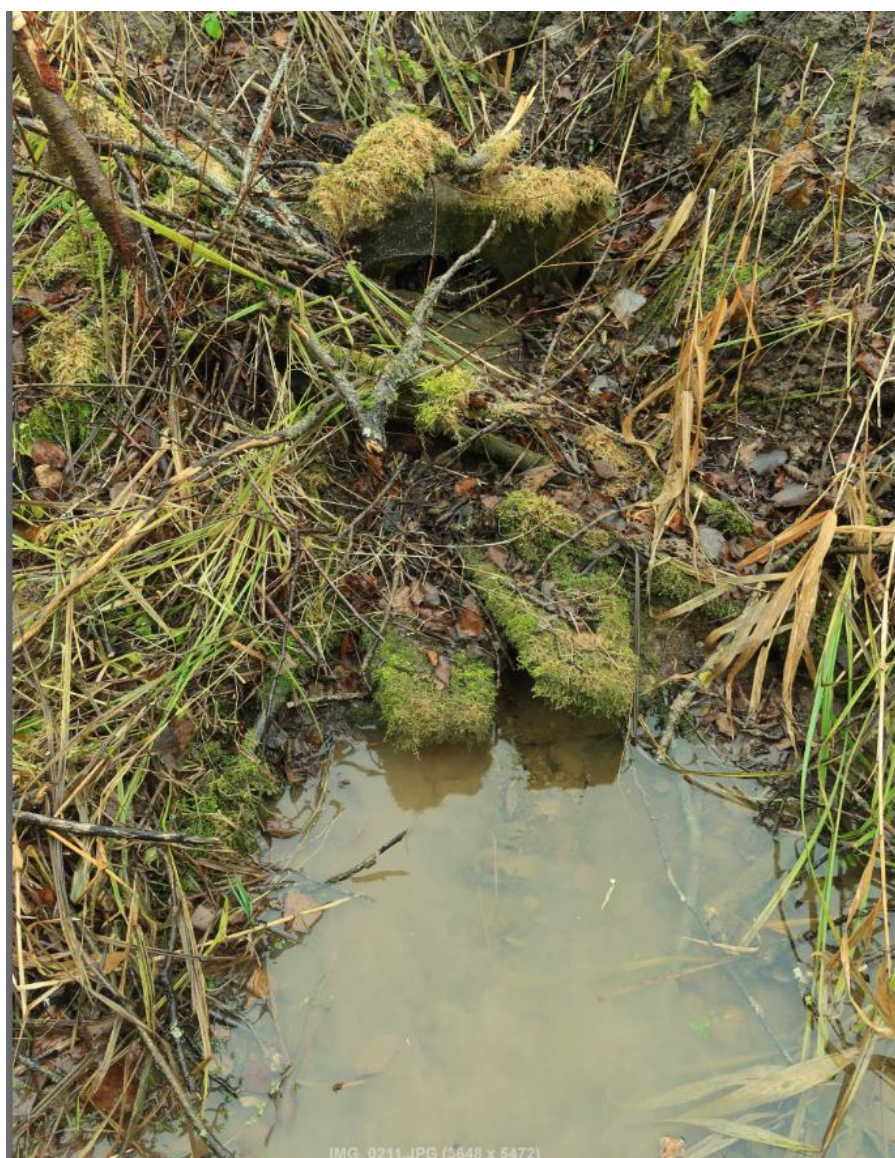
166. Dreenisuudme betoonist ots on ära vajunud ning betoonplaadid kokku vajunud. Seetõttu oli toru kuiv ning vesi voolas betoonplaatide alt. Vesi suubus otse kraavi, seetõttu ei saanud hästi aru, kui palju voolas. Proovi oleks keeruline võtta. Vett tundus olevat vähem kui punktis 167:

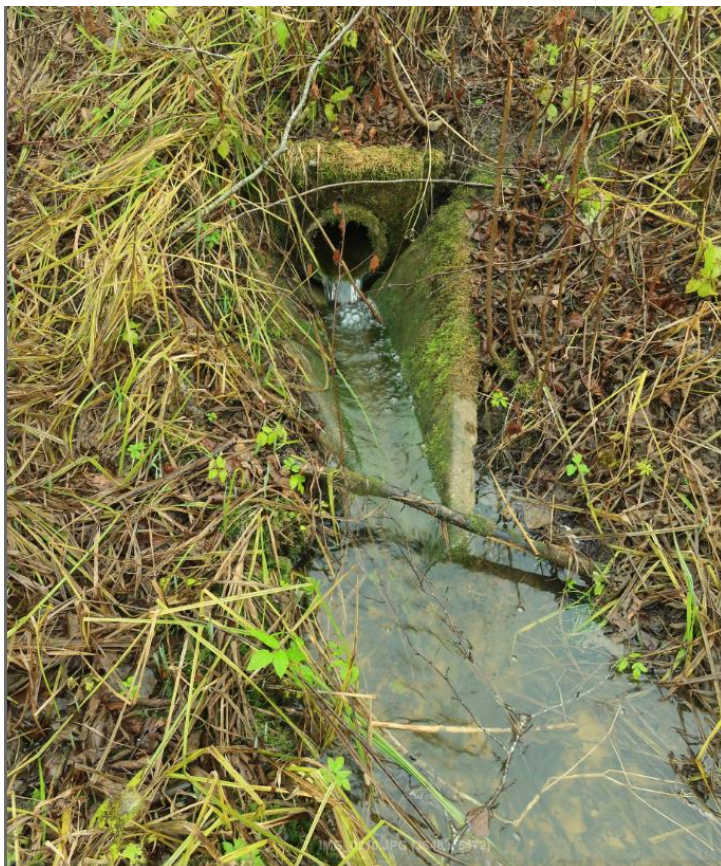
167. 20 cm läbimõõduga betoonist toru, mille ees on betoonrenn. Torust voolas korralikult vett välja:

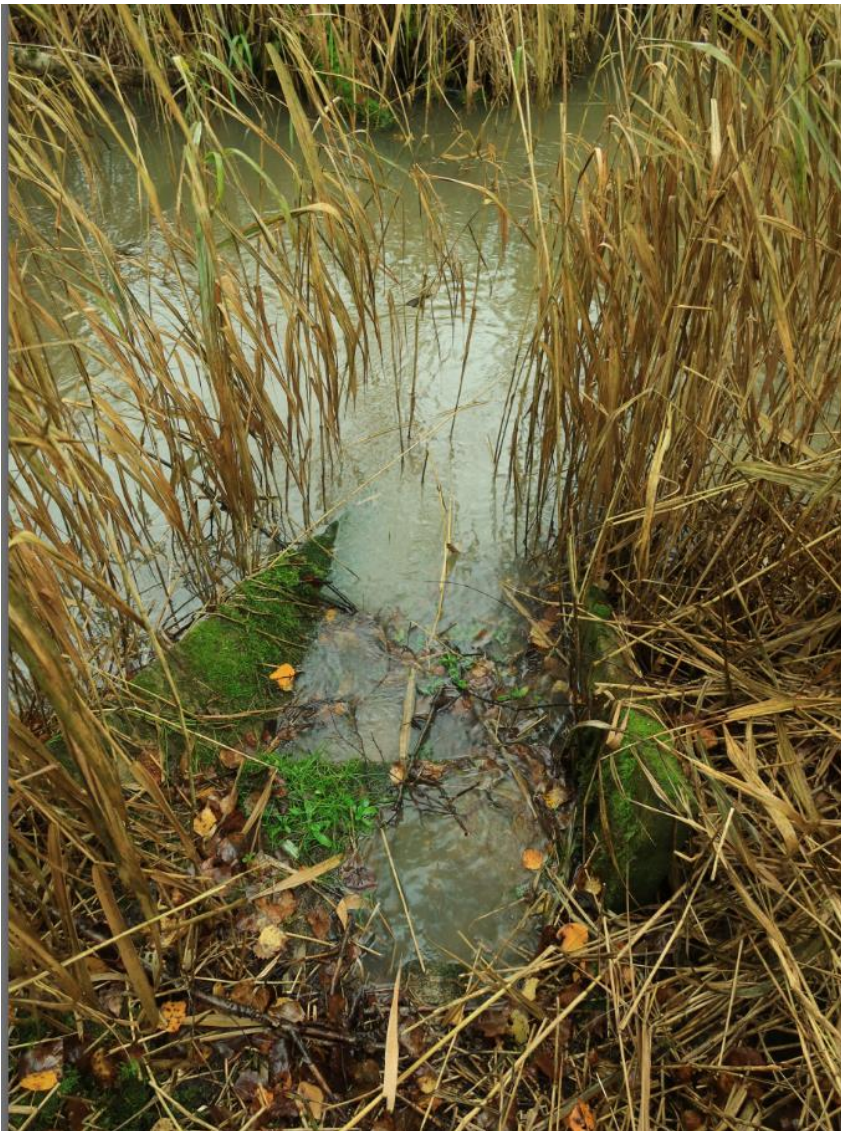
173. Kraavi paremal kaldal, kraavi veepiirist meetri kaugusel oli betoonplaatidest renn, selle otsas ca 15 cm läbimõõduga betoonist toru. Ohtralt vett voolas välja mõned cm kraavi veetasemest kõrgemal. Saaks proovi võtta:

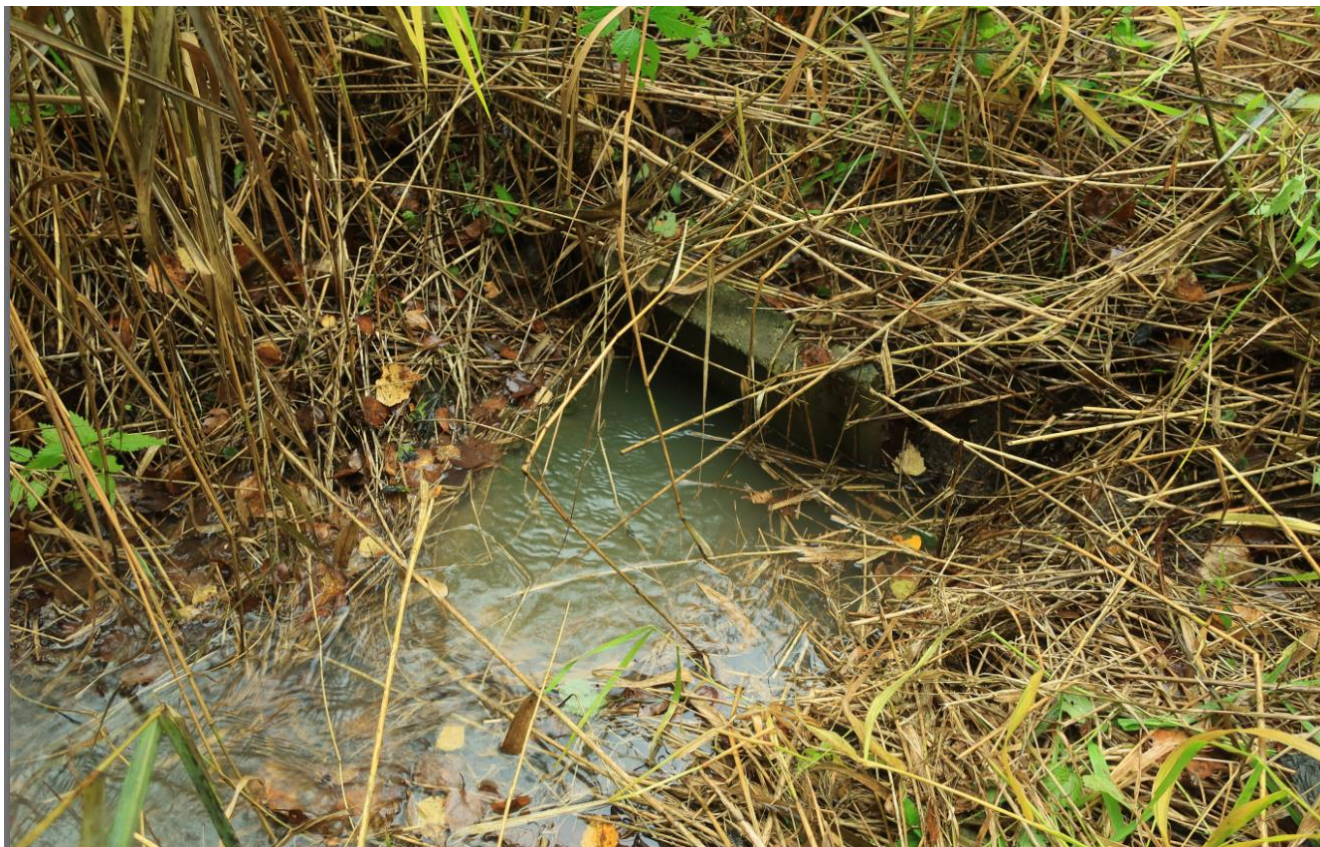
174. Kraavi paremal kaldal, veepiirist meetri kaugusel oli betoonotsak. Selles olev avaus oli peaaegu täielikult vee all, aga sellest voolas ohtralt vett välja. Saaks proovi võtta. SEC oli 741  $\mu\text{S}/\text{cm}$ :

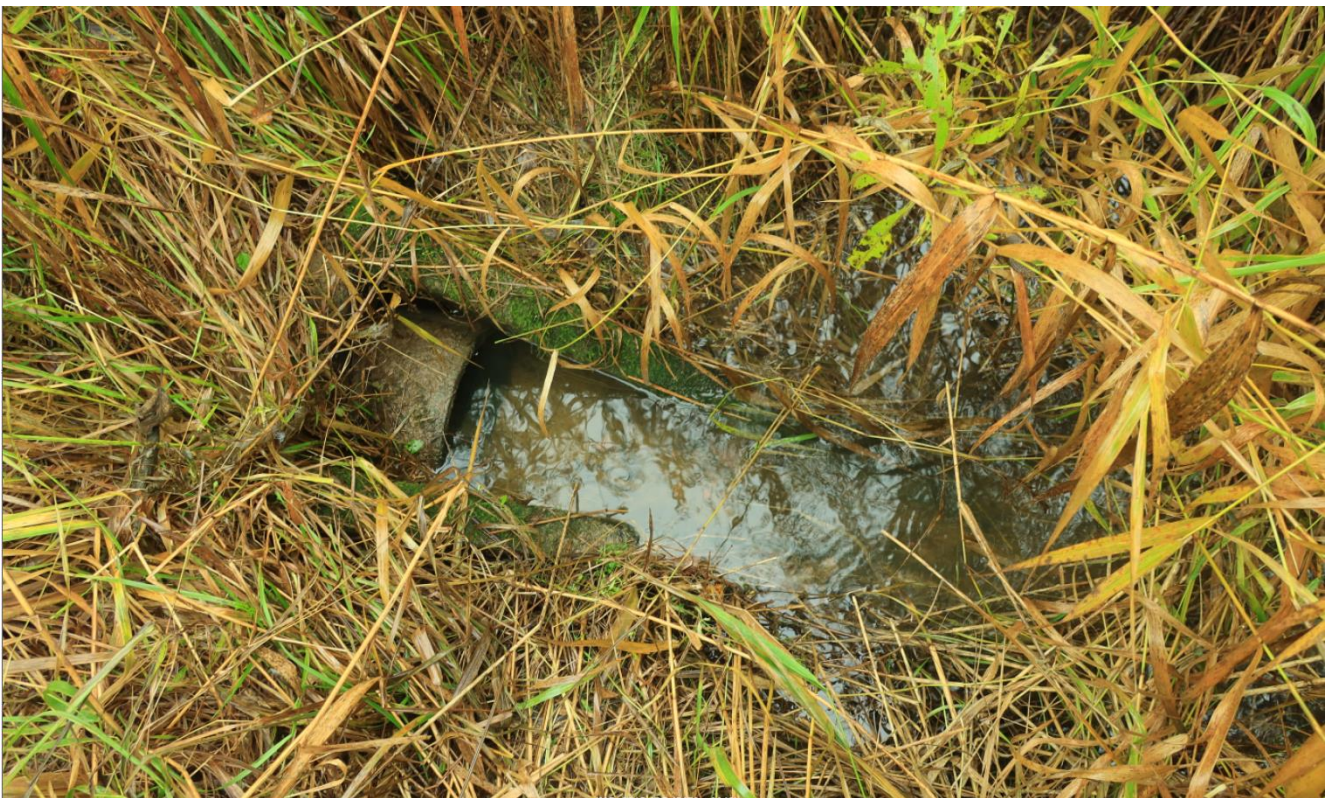
176. Kraavi paremkaldal on vähemalt 30 cm läbimõõduga toru betoonrenni otsas. Oli peaaegu täielikult vee all, aga vett voolas välja väga palju. Proovi saaks võtta betoonrennist, sest selle otsas on juba kraavi vesi:

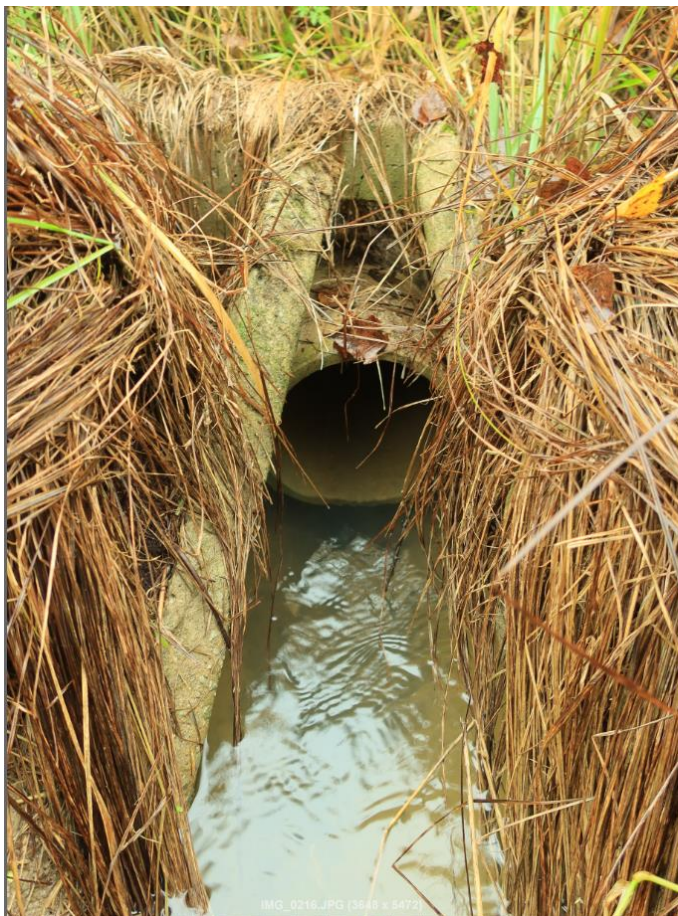
177. Ca 20 cm läbimõõduga toru kraavi paremal kaldal. Plaadid on veidi kokku vajunud. Vett voolas välja ohtralt ning vesi täitis toru ristlõikest alla poole. Saaks hästi proovi võtta:

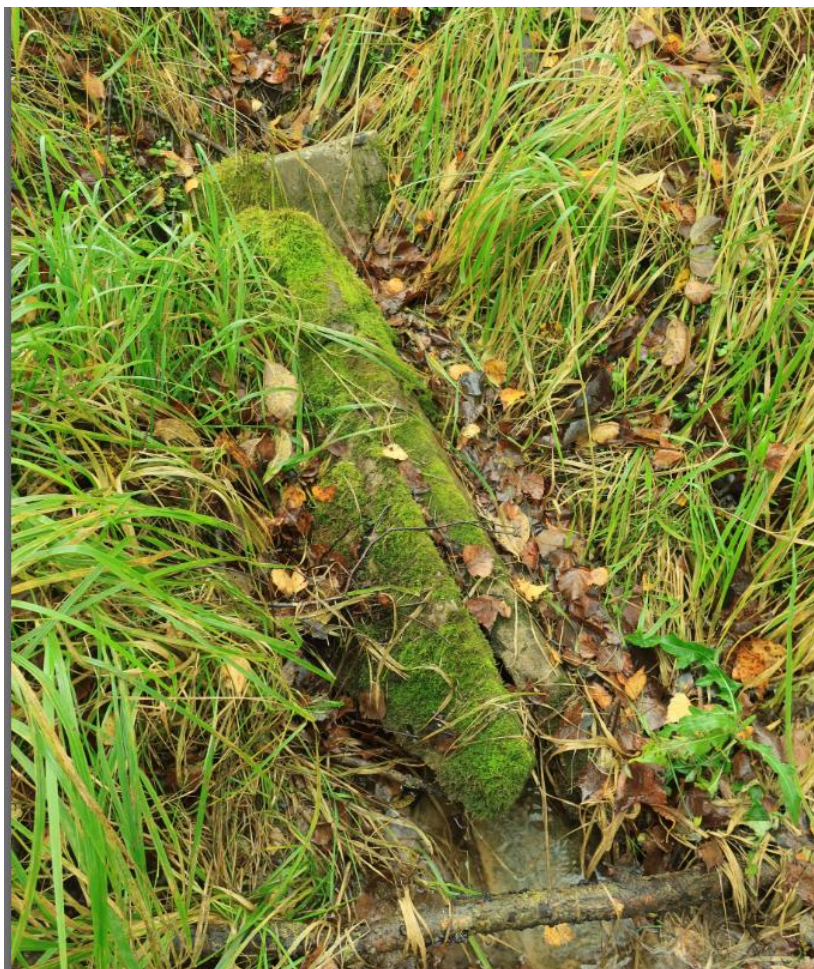
178. Kraavi paremal kaldal dreniots. Toru ja plaadid on ära vajunud, aga vesi voolas välja nende alt. Vett voolas välja ohtralt. Saaks proovi võtta:

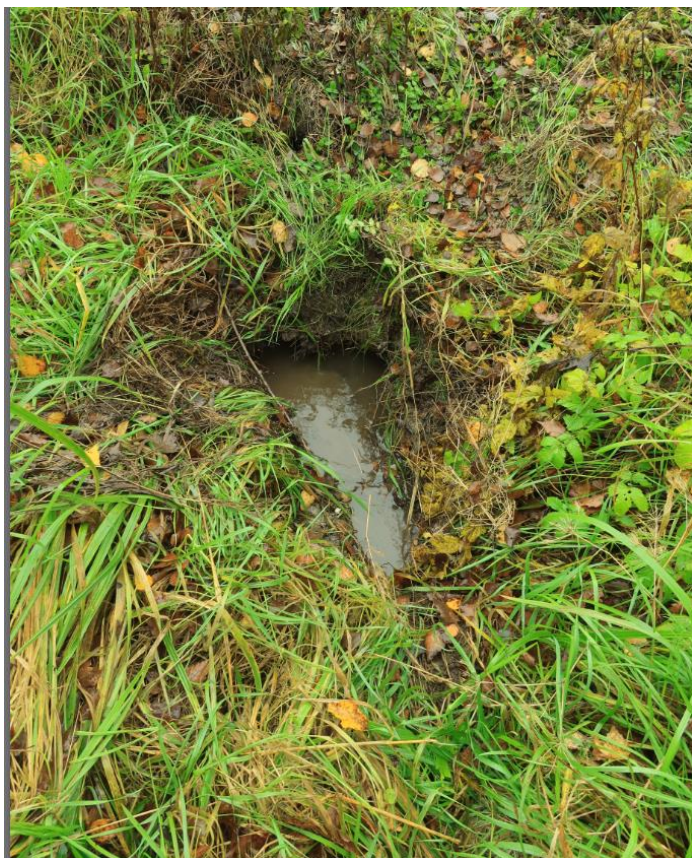
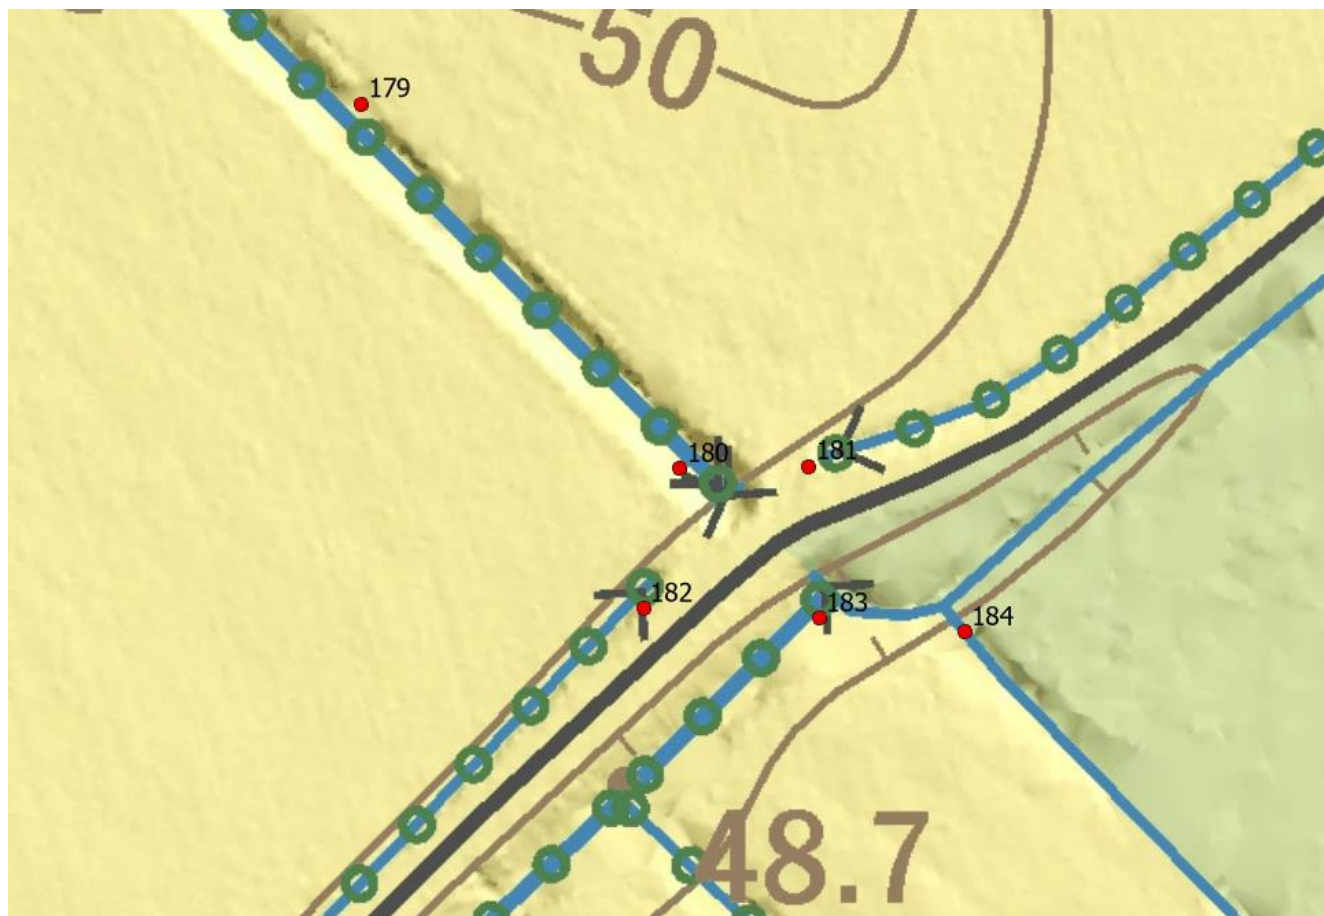
179. Tehismaterjale polnud näha, aga vesi voolas kraavi paremal kaldal olevas meetripikkuses avaus. Enne kraavi suubumist voolas vesi uuesti mulla alla ning tuli kraavi kaldas taas välja. Avause põllupoolses otsas oli tõusev veevool. See tähendab, et dreniots on kinni vajunud ning vesi pressis välja toru peal olevast august. Saaks proovi võtta:

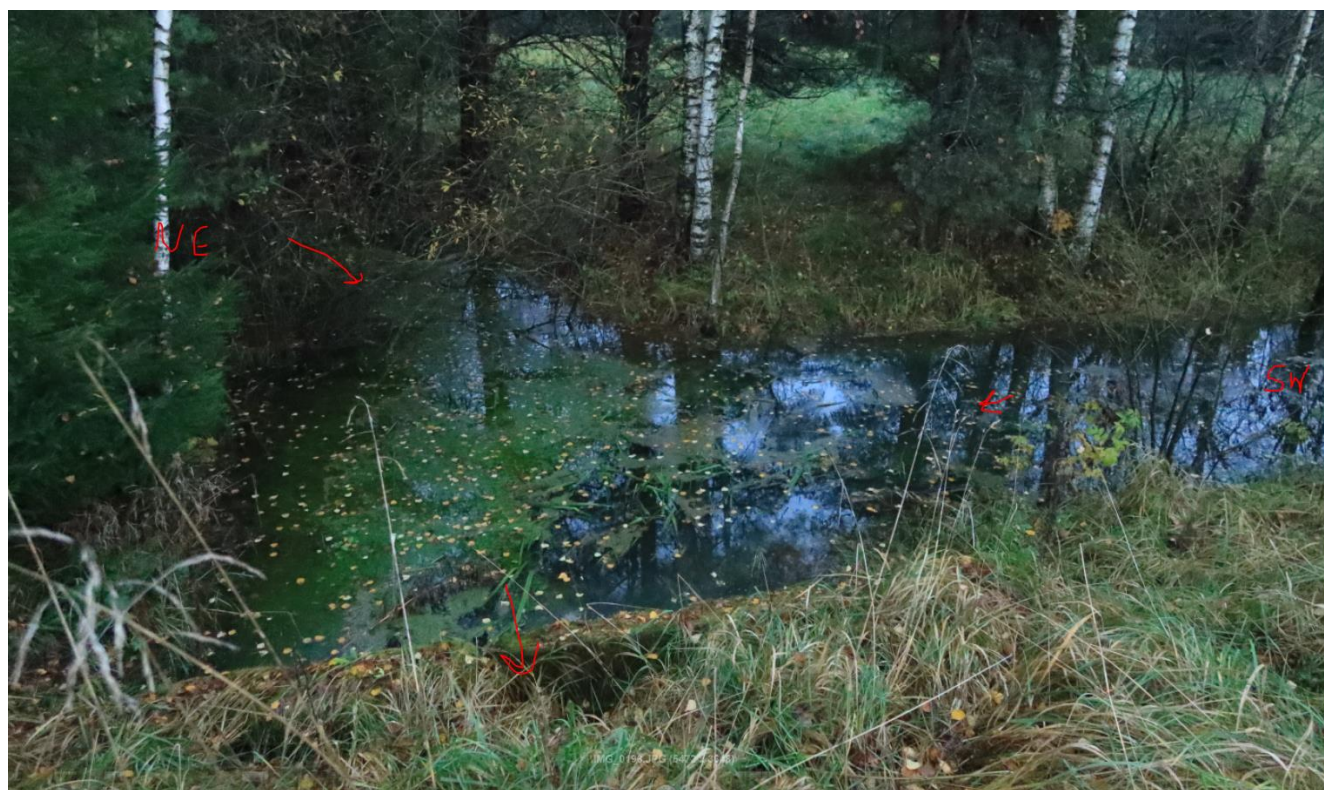
183. Nii kirdest kui edelast tulevates kraavides oli palju vett. Truubist ülesvoolu oli truubi ots üleni vee all ning voolu polnud näha. Truubi allavoolupoolne ots oli samuti vee all, kuid seal oli voolu näha. Osaliselt tekitas paisutuse ilmselt truup ise, mis võib olla osaliselt kinni vajunud:

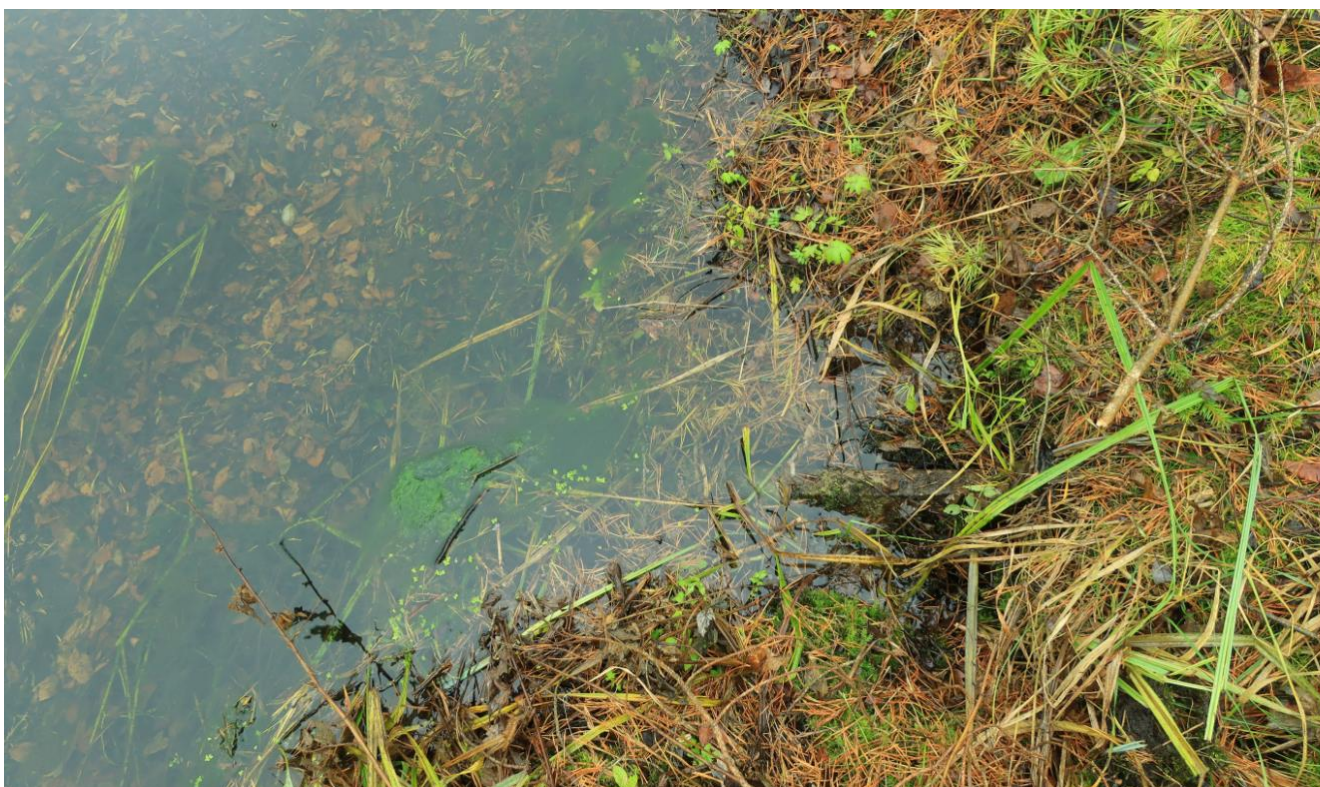
194. Kraavi vasakul kaldal on dreniots, mille betoonrenni plaadid on täiesti kokku vajunud. Ots oli kusagil kraavi vee all. Võimalik, et plaatide alt voolas midagi välja ka, aga näha seda polnud. Proovi võtta ei saa:

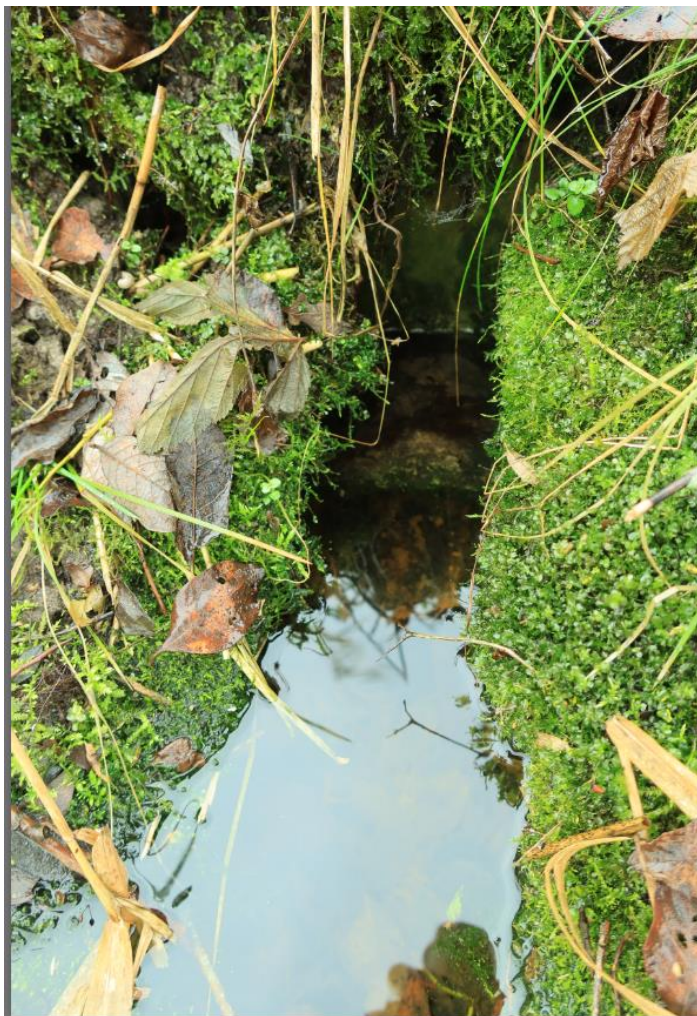
195. Kraavi vasakul kaldal betoontoru ots betoonplaatide vahel. Ots oli paari cm sügavusel vee all. Polnud näha, et sellest vett välja oleks voolanud. Rennis oli kraavist valgunud vesi:

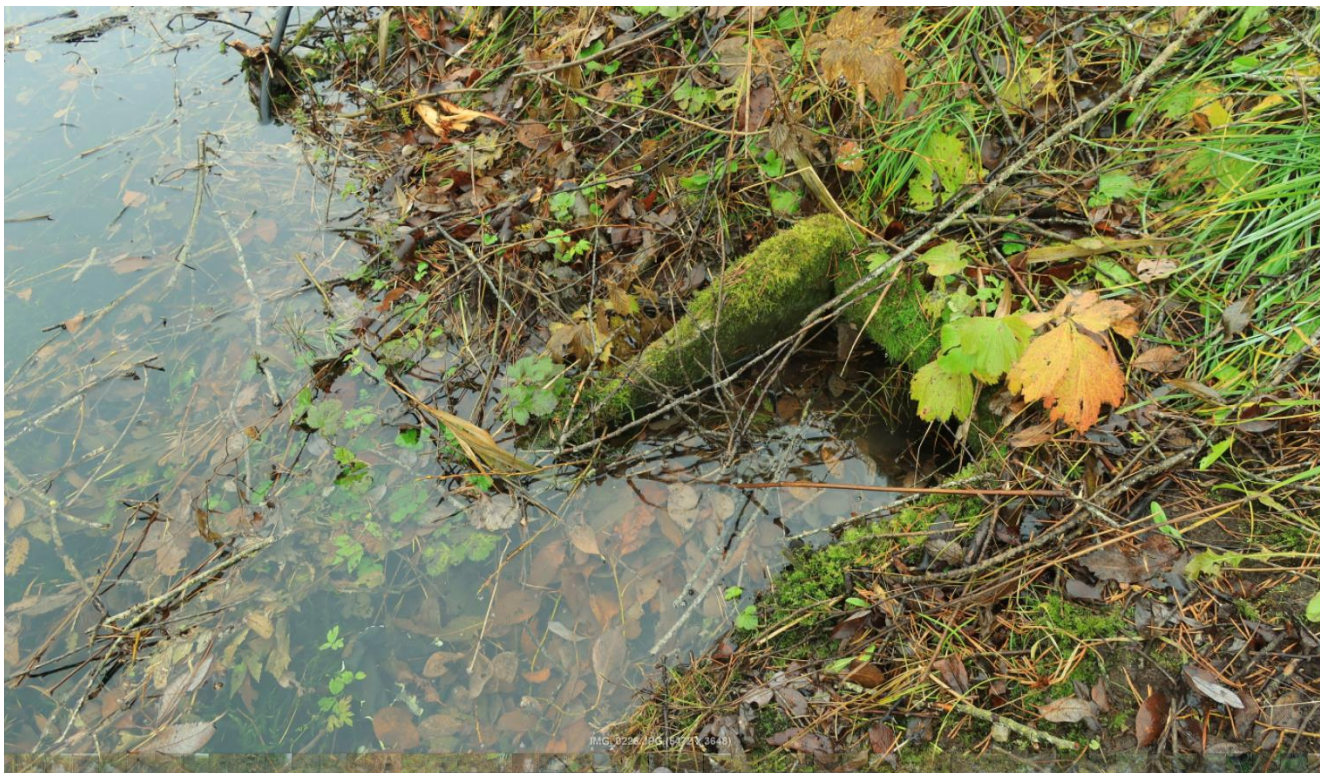
197. Betoonrenniga dreniots kraavi vasakul kaldal. Toru oli 5 cm sügavusel ning suurem osa torust oli setet täis. Polnud näha, et sellest vett välja oleks voolanud. Renni sisse oli valgunud kraavis olev vesi:
