## Raikküla oja (VEE1110700) ning Põlma (VEE1110701) ja Loigu kraavide (VEE1110702) valglate vaatlus II

Vaatluse aeg 19.10.25, 26.10.25 ja 30.10.25. Vaatleja Marko Vainu

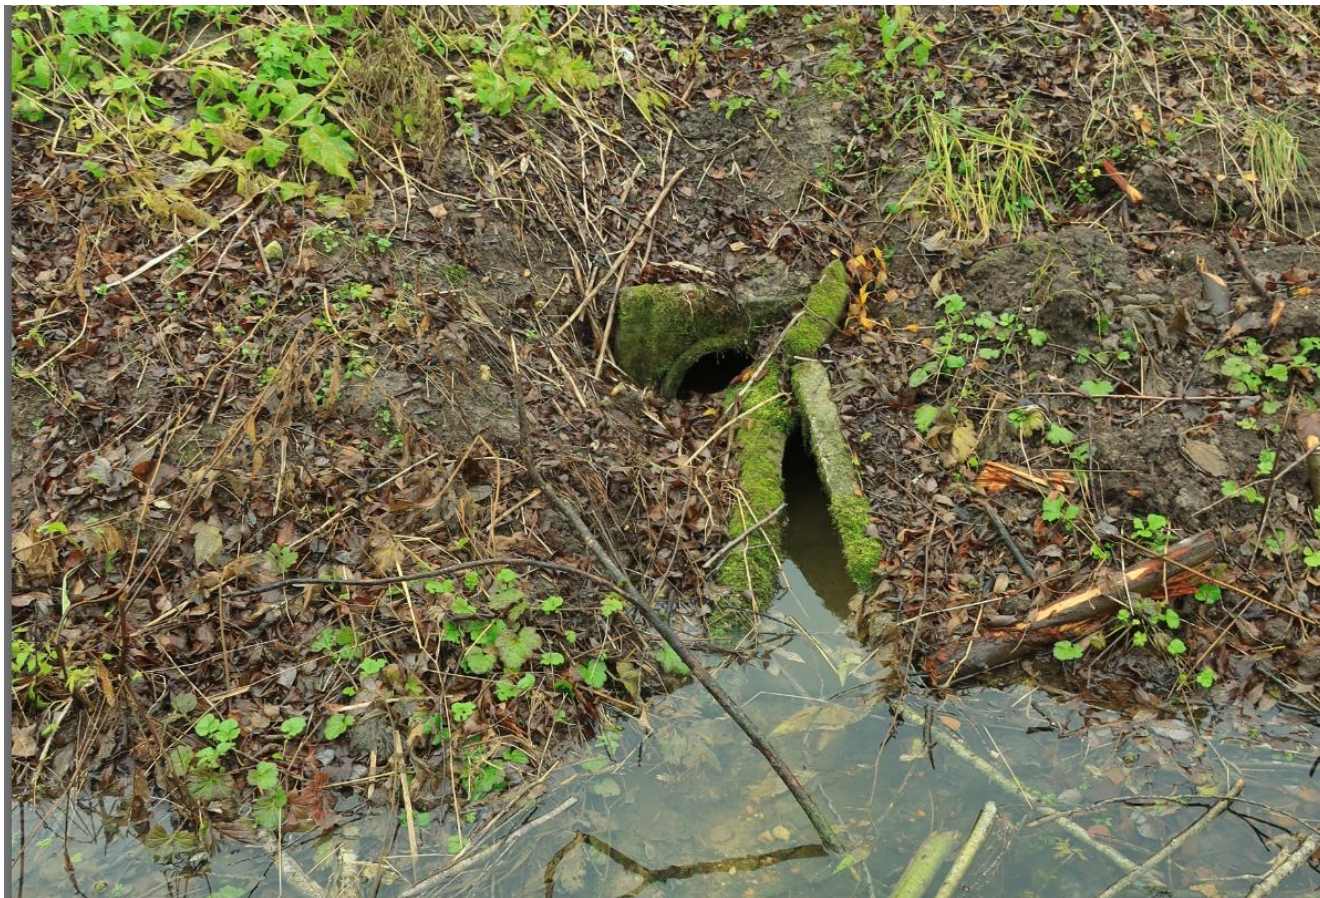
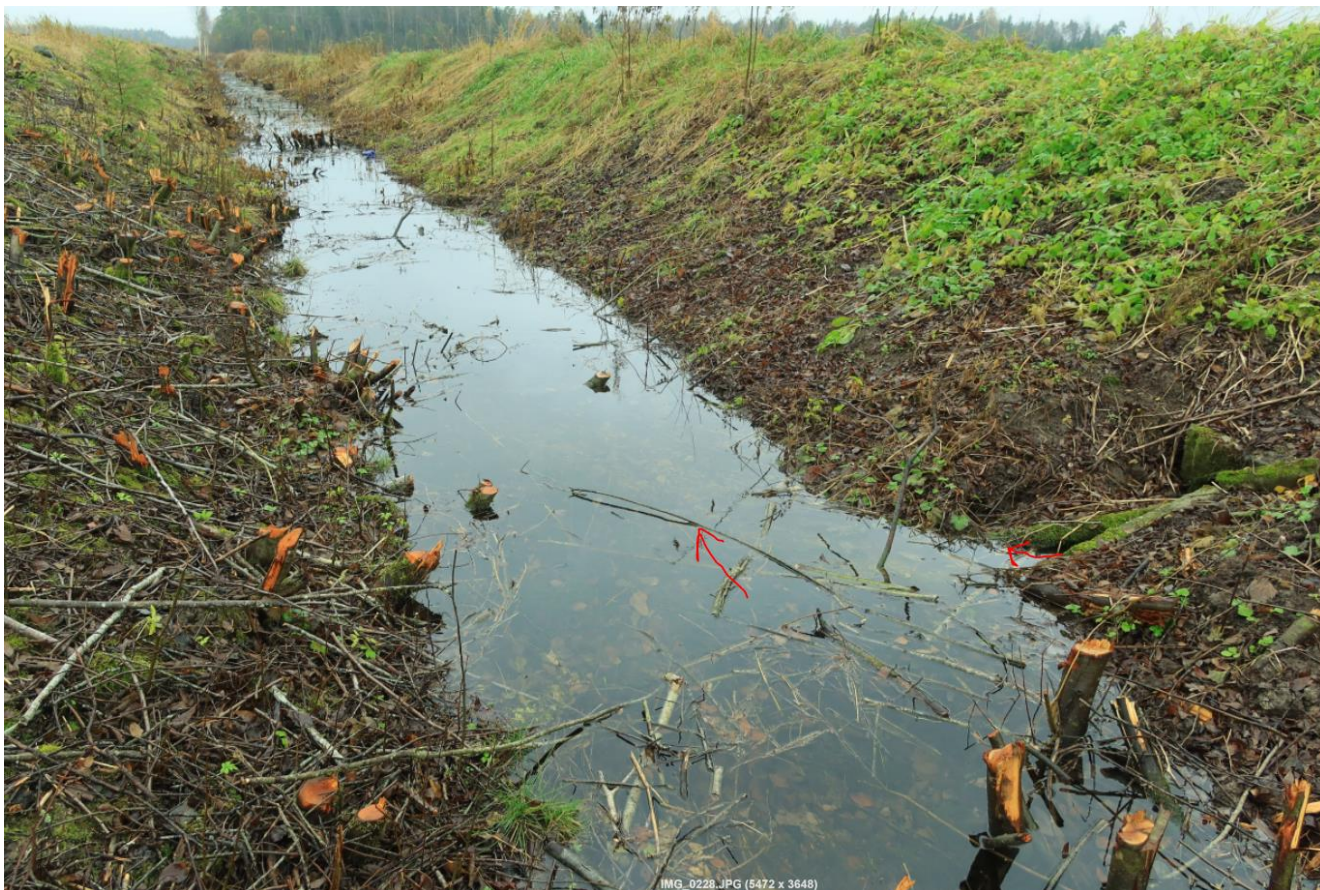
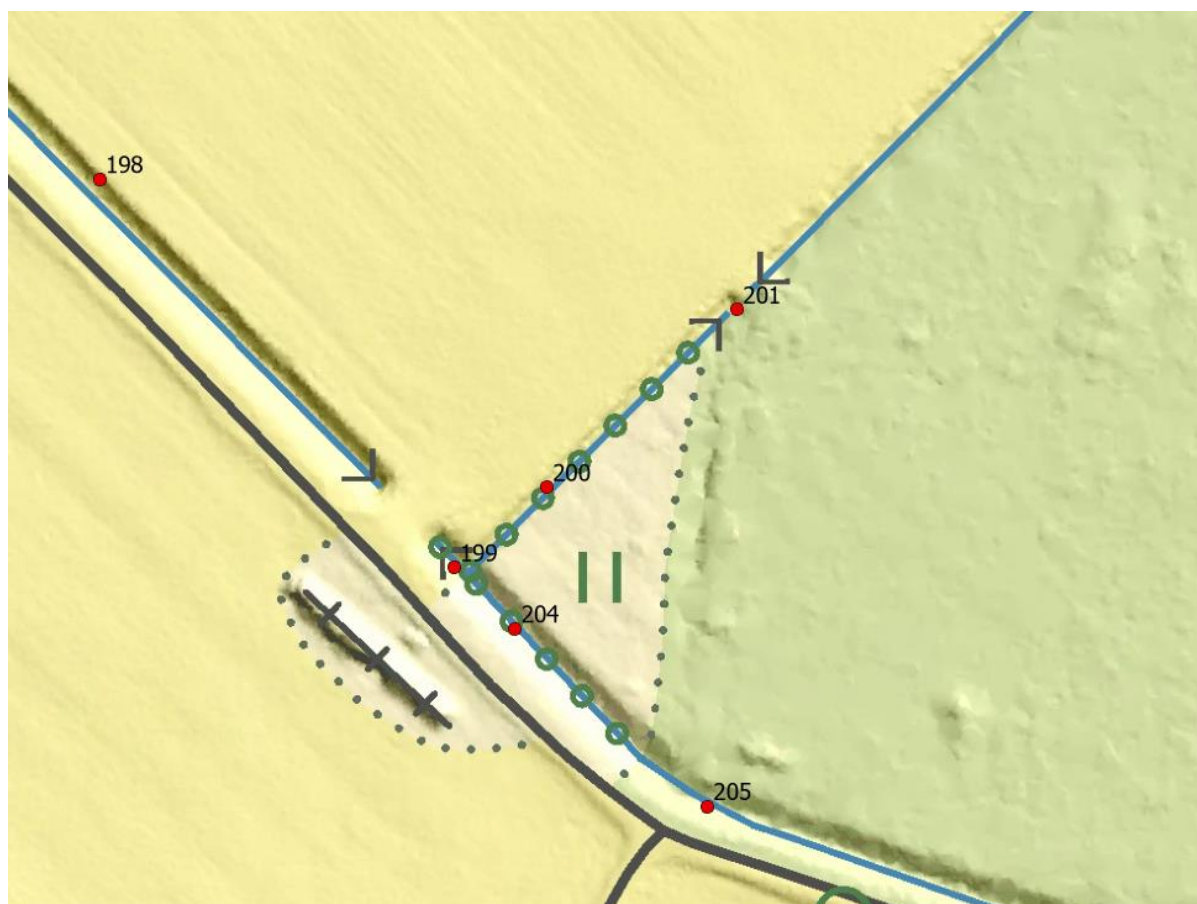
198. Kraavi paremal kaldal betoonrenniga dreniots. Toru läbimõõt on ca 30 cm. Üks betoonplaat on ära vajunud. Vett voolas välja korralikult. Kuigi veetase oli kraavi omaga sama, siis saaks proovi võtta, sest renni vahel voolas vesi ainult kraavi poole. Kraavi kaldal oli värskest võsa lõigatud. Vett voolas kraavi endiselt ohtralt, kuid seda tundus olevat vähem, kui punktis 189:

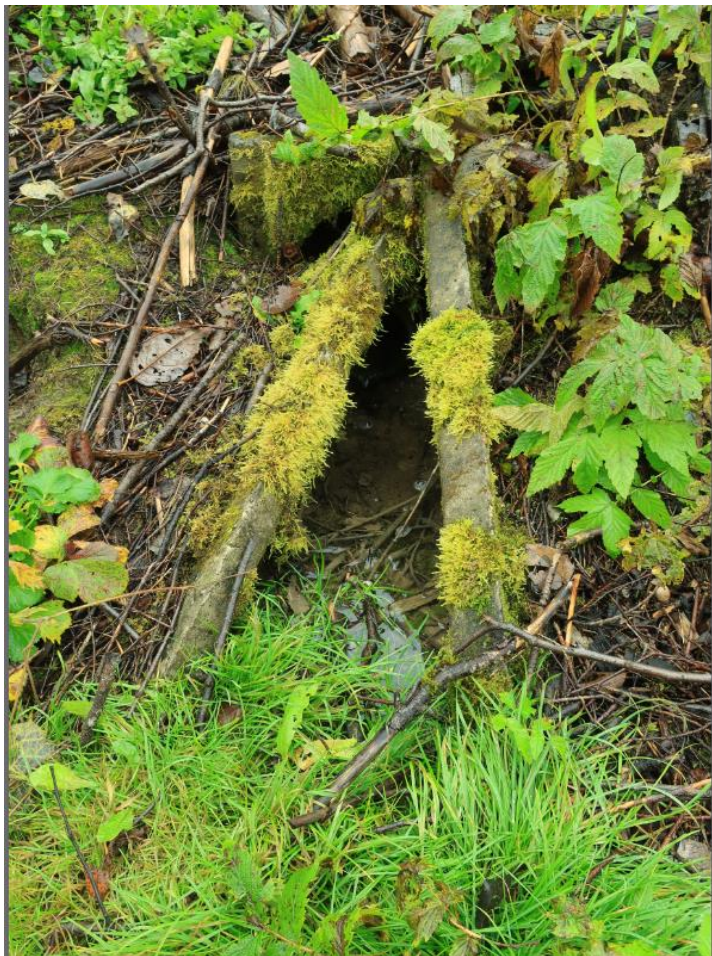
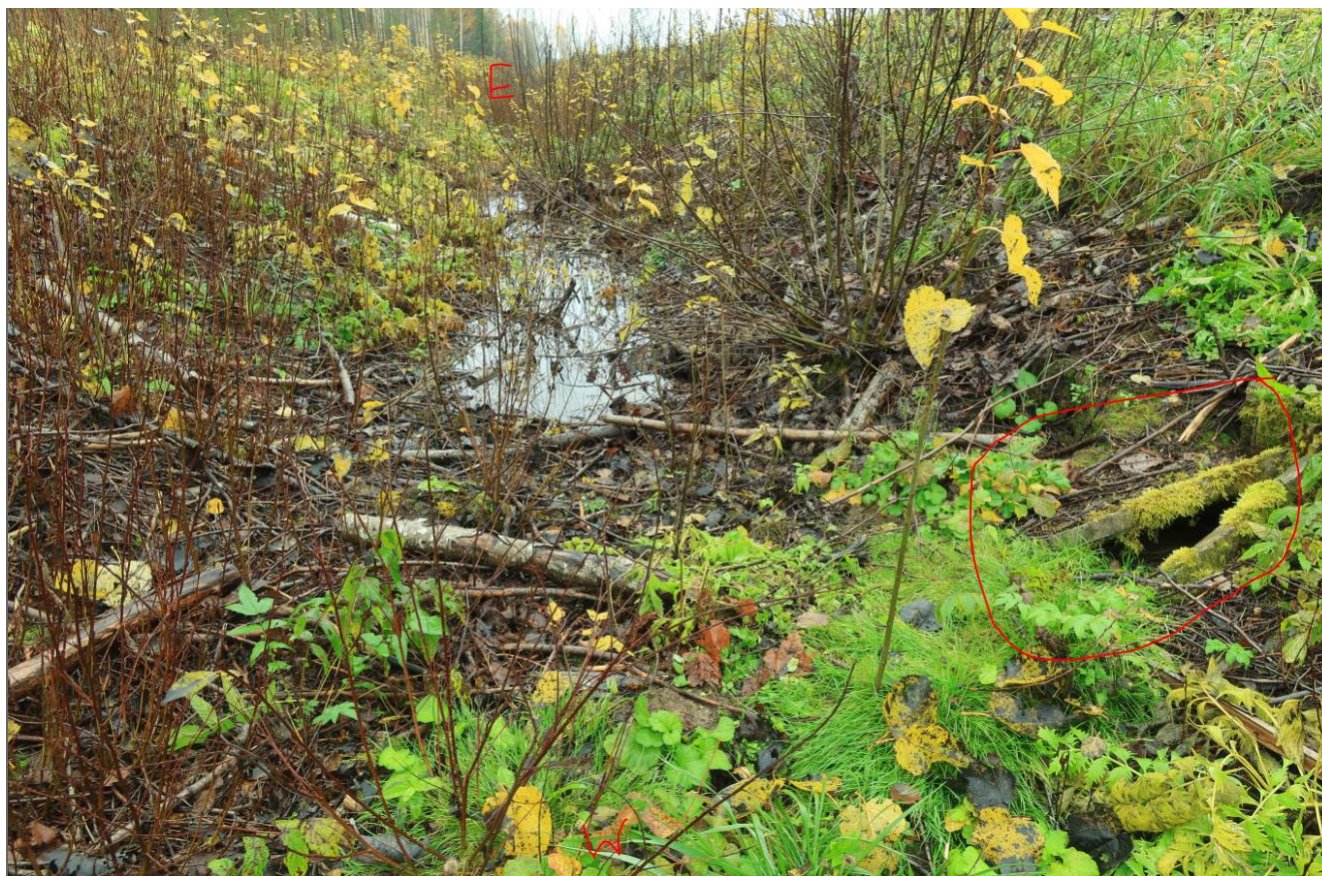
205. Kraavi vasakul kaldal on betoonrenniga dreniots, mille üks plaat on ära vajunud. Torust voolas ca 0,1 l/s vett välja. Kraav ise oli dreniotsa kohal aga kuiv. Seega imbus drenist tulev vesi kraavi põhjas okste, lehtede ja mulla vahele. Ülesvoolu oli kraavis seisva veega lomp:

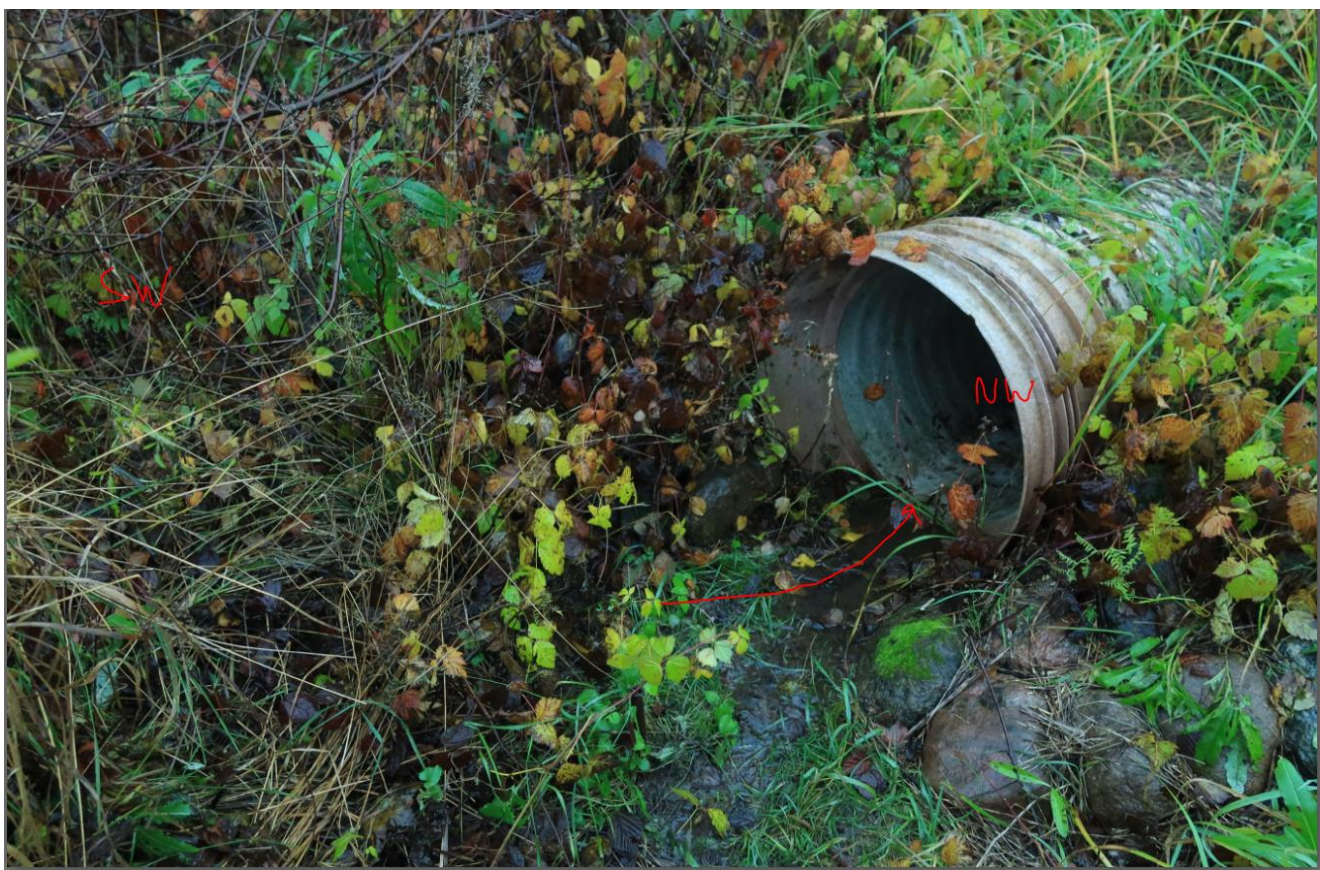
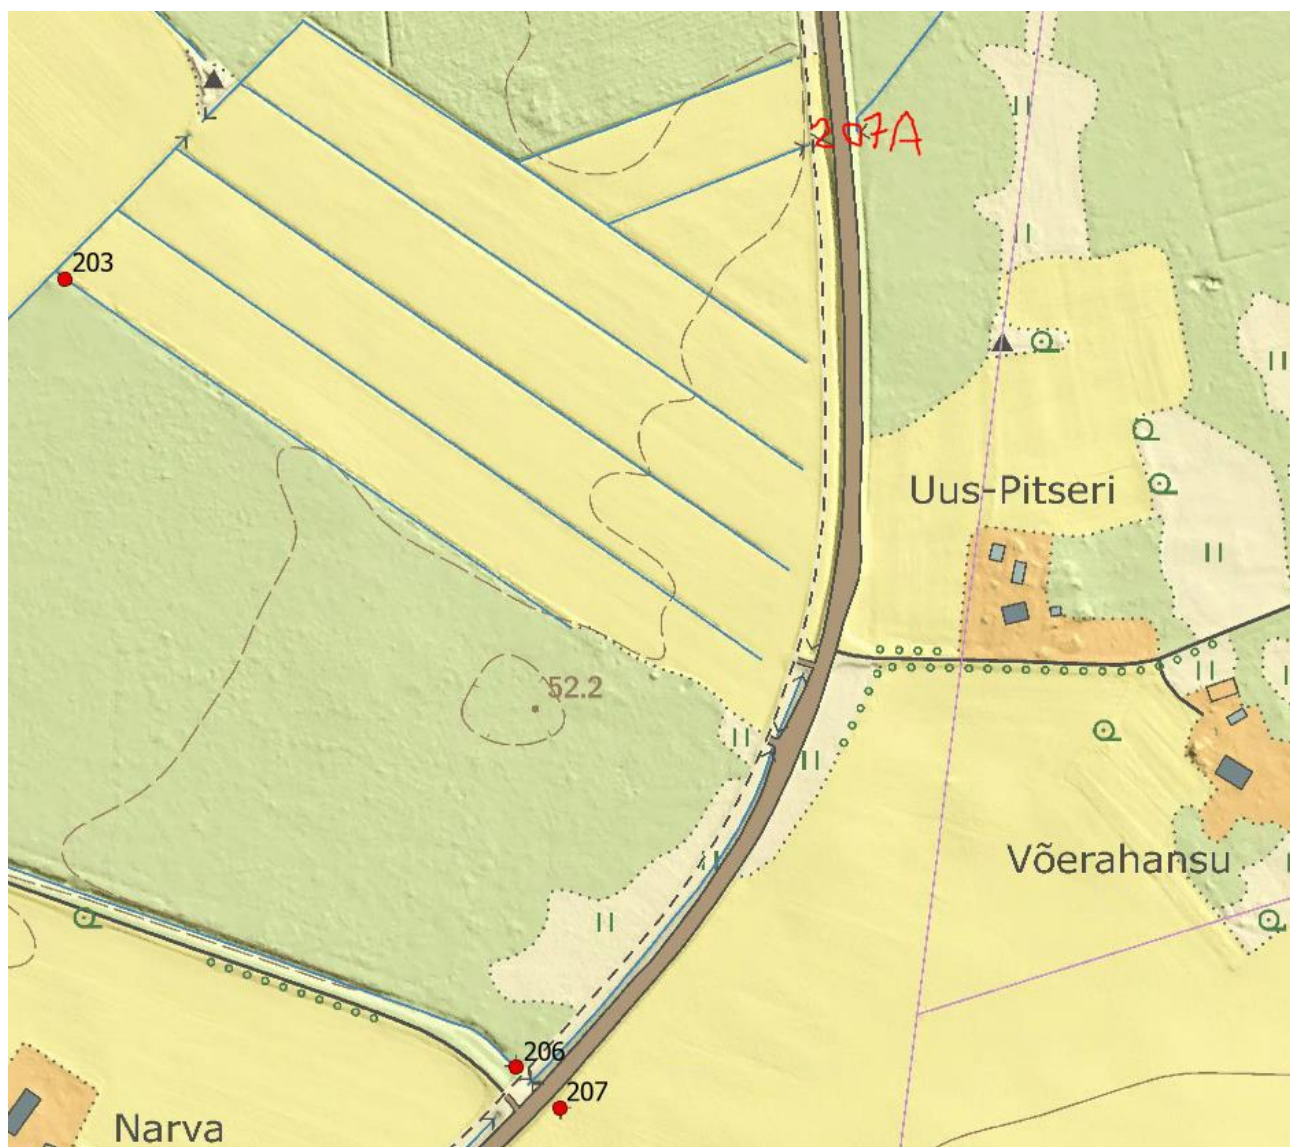
207. Truubi algusotsas oli madal lomp. Imepisike nire voolas truupi. Niiskem ala ulatus mõned meetrid truubist edela poole. Dreeniotsa ega drenaažkaevu ei olnud näha. Samuti pole maanteest ida pool maaparandussüsteemi ala. Ilmselt on alalt juba ajalooliselt vett välja imbunud ja seepärast truup sinna üldse pandud ongi:

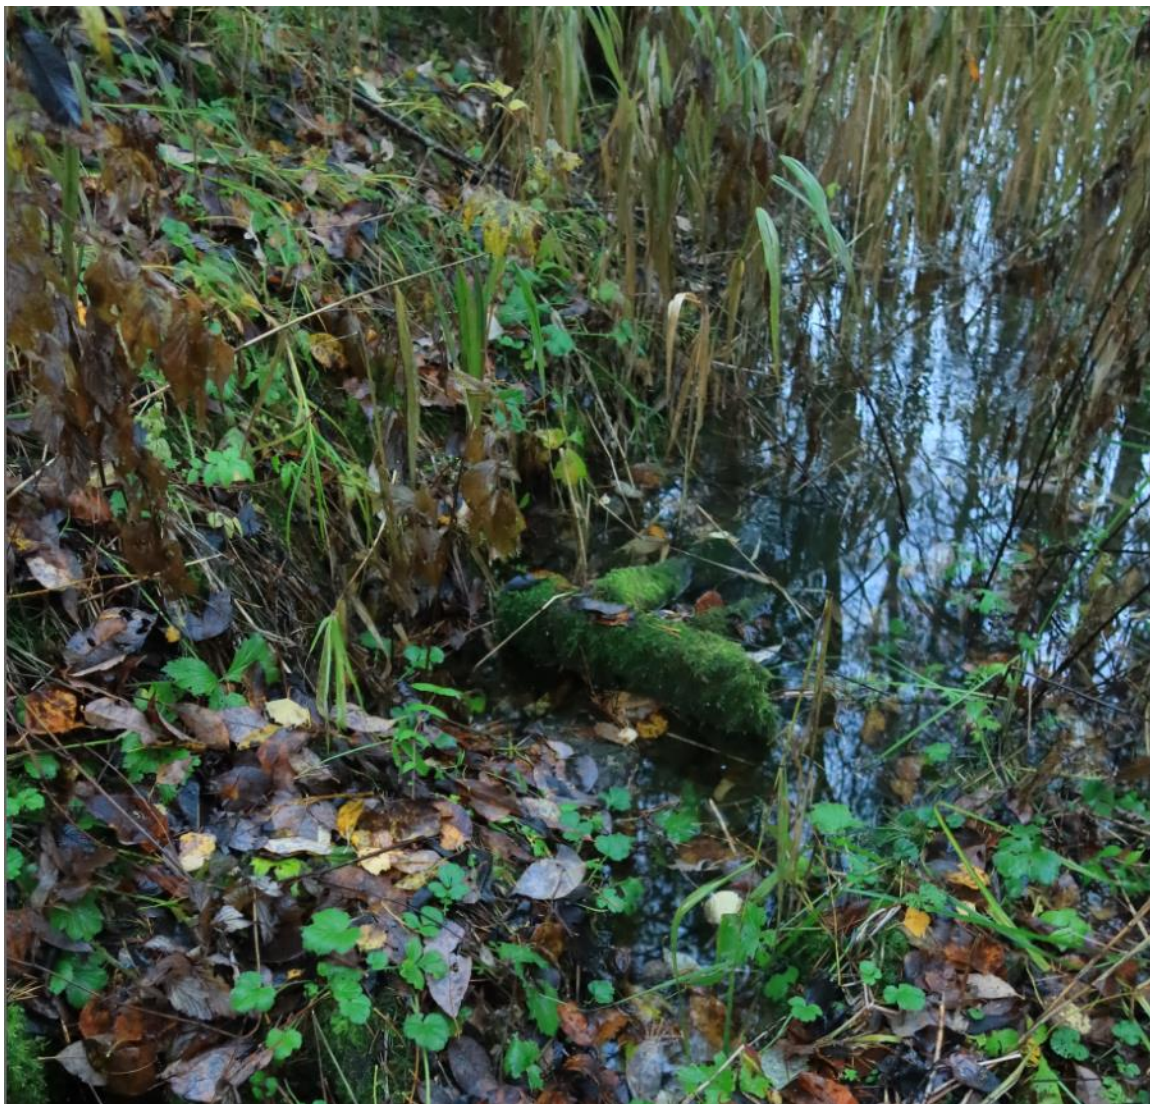
209. Kraavi vasakul kaldal on dreniots. Betooniots kahe küljplaadiga on olemas, aga selle ümber on pinnas ära erodeerunud. Toru oli siiski jätkuvalt otsaku küljes kinni ning sellest voolas korralikult vett välja. Kraavi veeru sees oli kuulda vee solisemist. Saaks proovi võtta:

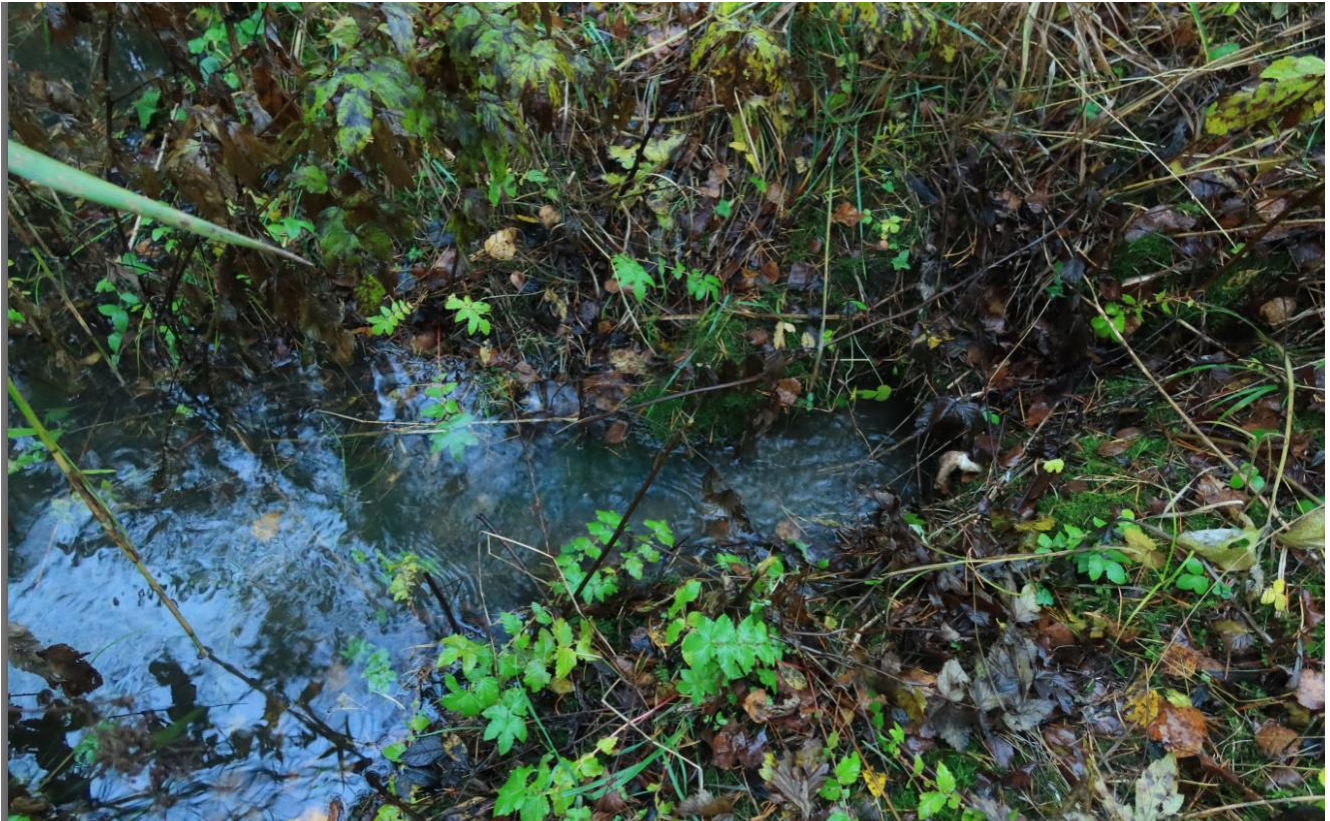
210. Kraavi paremal kaldal veepiirist meetri kaugusel oli betoonist plaat. Selles olevast toruotsast voolas ohtralt ja kiirelt vett välja, kuigi ots oli vee all. Otsa üleujutav vesi tuli torust endast. Saaks proovi võtta:

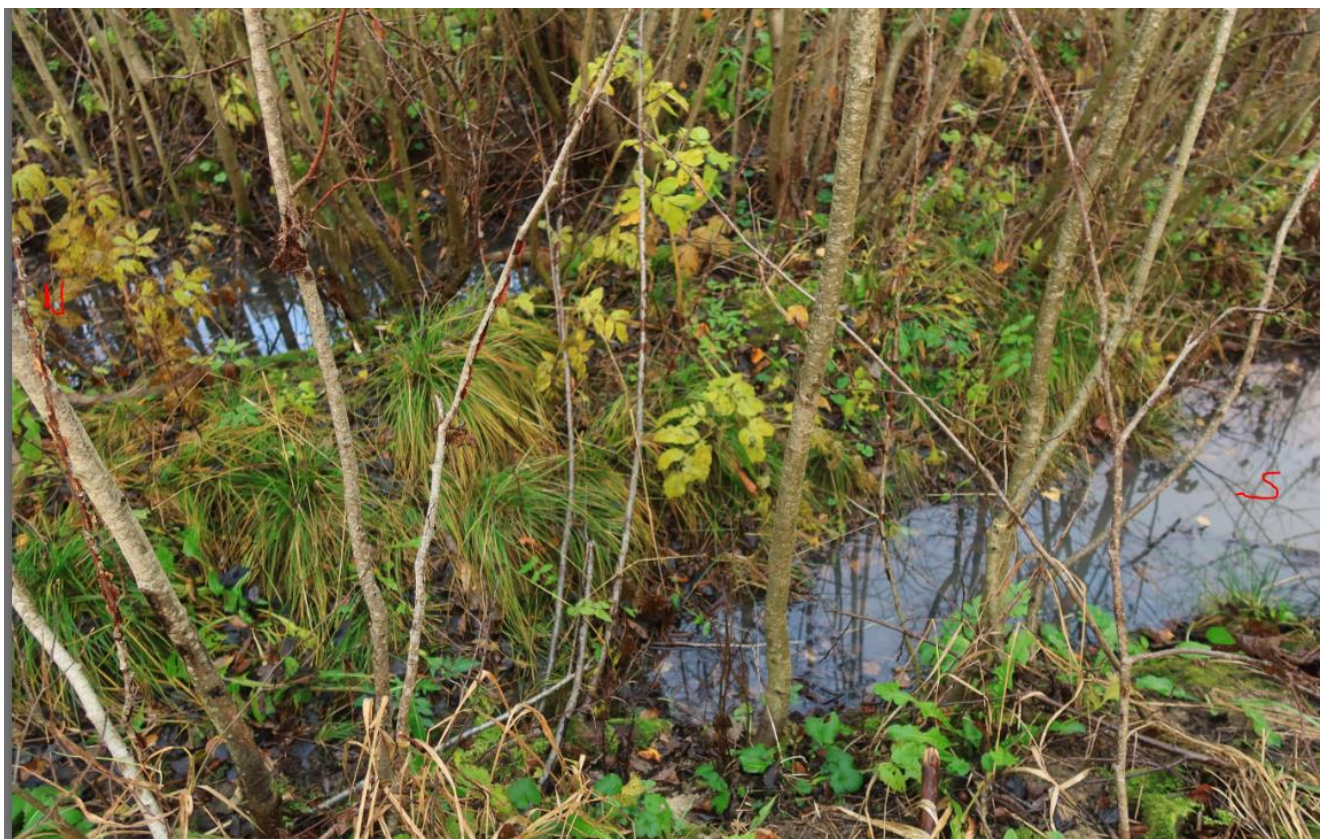
237. Kraavist on raske masinaga läbi sõidetud ning sellest on tekkinud vall keset kraavi, millest vesi ilmselt läbi ei lähe. Ülesvoolu oli kraavis seisev hägune vesi. Allavoolu oli ka kraavis seisev vesi, kuid polnud hägune:
