# KOPLI 103 DETAILPLANEERING

KESKKONNASEISUNDI HINNANG

ENTEC AS  
2003

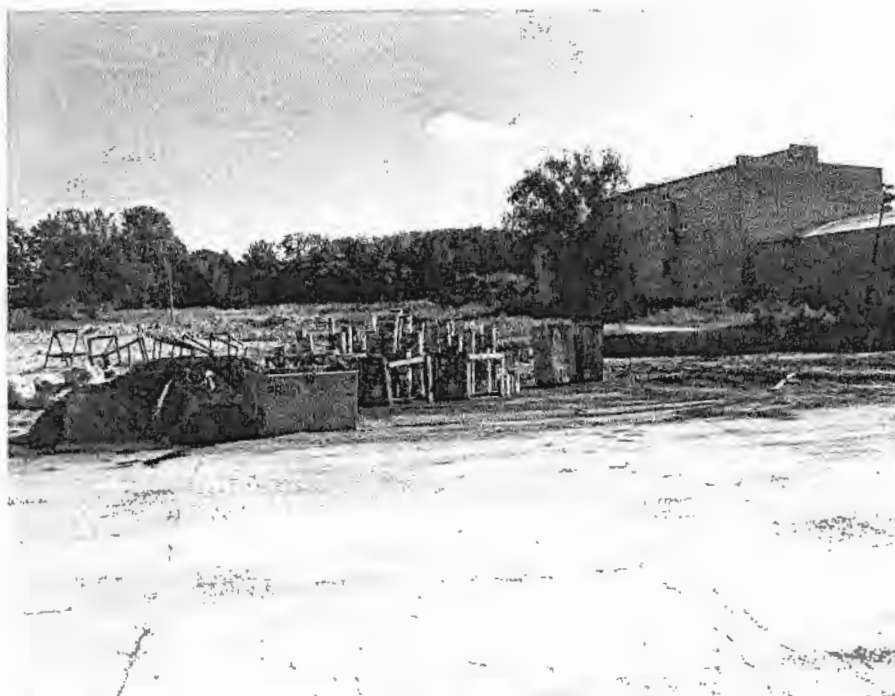
Foto 1. 200 l vaadid värvimistsehhide naabruses.

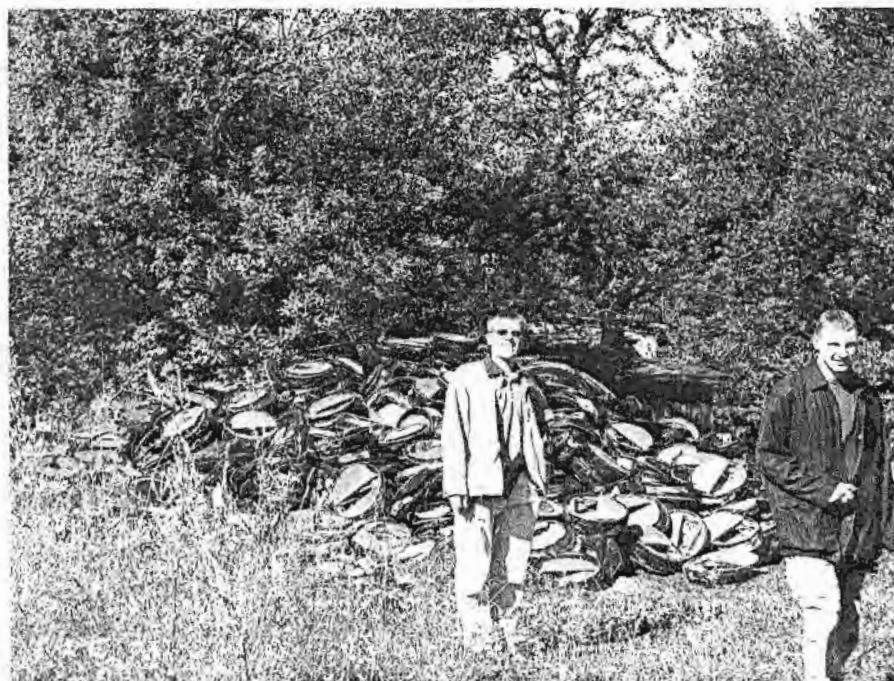
Foto 2. Võssa ladustatud 200 l metalli vaadid

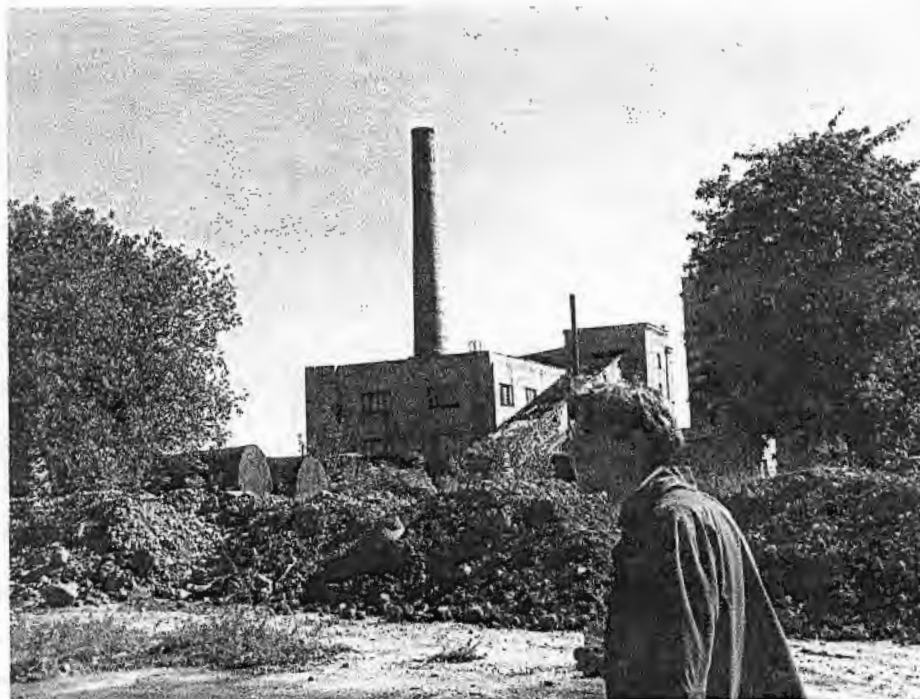
Foto 3. Ajutiselt ladustatud täitepinnas atsetüleenitschhi ja endise katlamaja vahel.

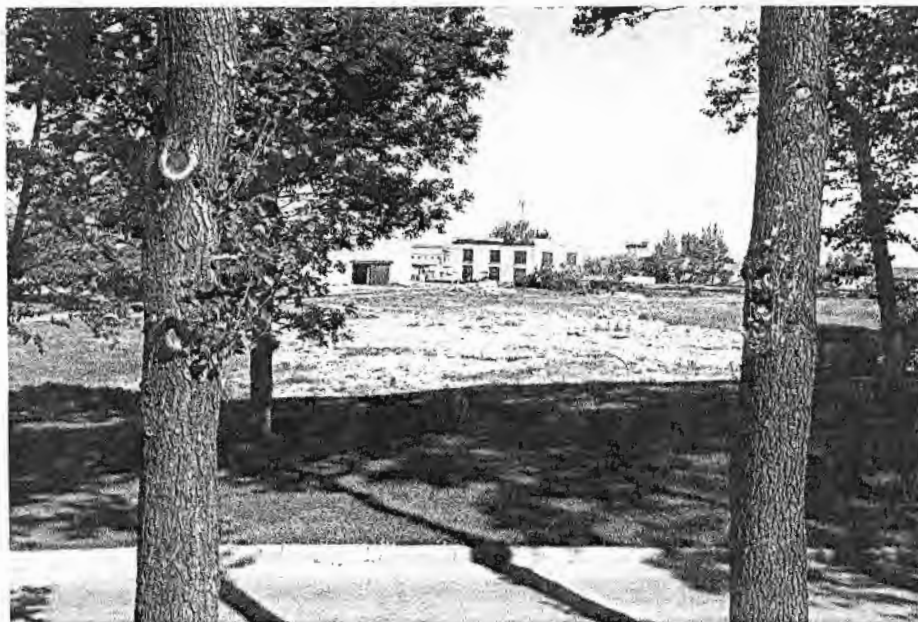
Hetkel on võimalik täheldada vähemalt kolme ehitusjäätmete matmiskohta – Ärmaauk, täidetav maa-ala atsetüleenitschhi naabruses ning täidetud maa-ala kinnistu kaguservas. Visuaalse vaatluse tulemusena ei täheldatud ohtlikeks jääkmeteks klassifitseeritavate jäätmete olemasolu nimetatud ladestuspaikades.

Foto 4. Vaade jäätmetega täidetud Ärmaaugule

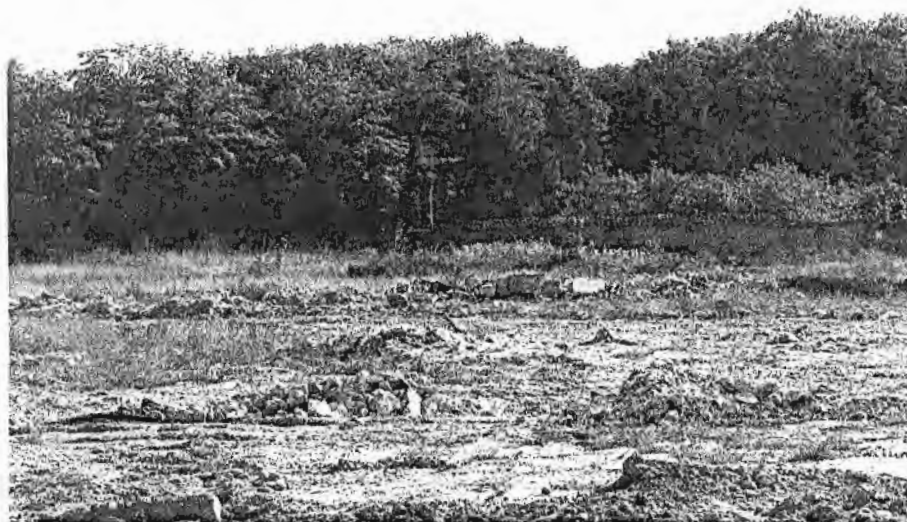
Foto 5. Ladestatud jäätmed maa-ala kagu nurgas.

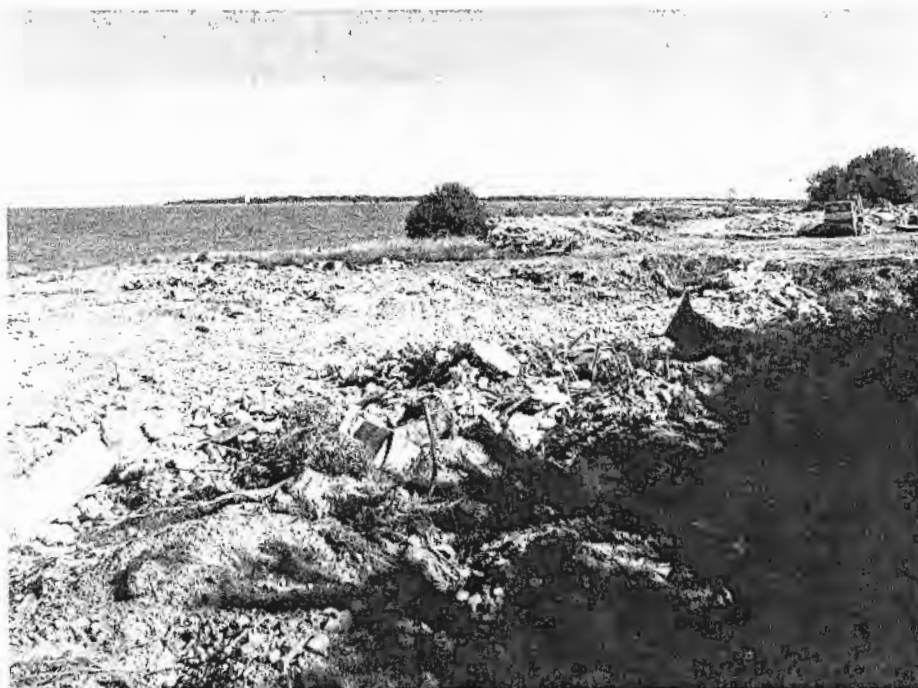
Foto 6. Vaade ladestusalale maa-ala põhja küljel

1976.aastal trükitud Tallinna plaanil M 1:10 000 on endise katlamaja lähedale märgitud prügil (vene keeles svalka), mis jääb ühe praeguse ladestuskoha juurde. BLRT Grupp AS töötajate andmetel oli tegemist ehitusjäätmete prügilaga.

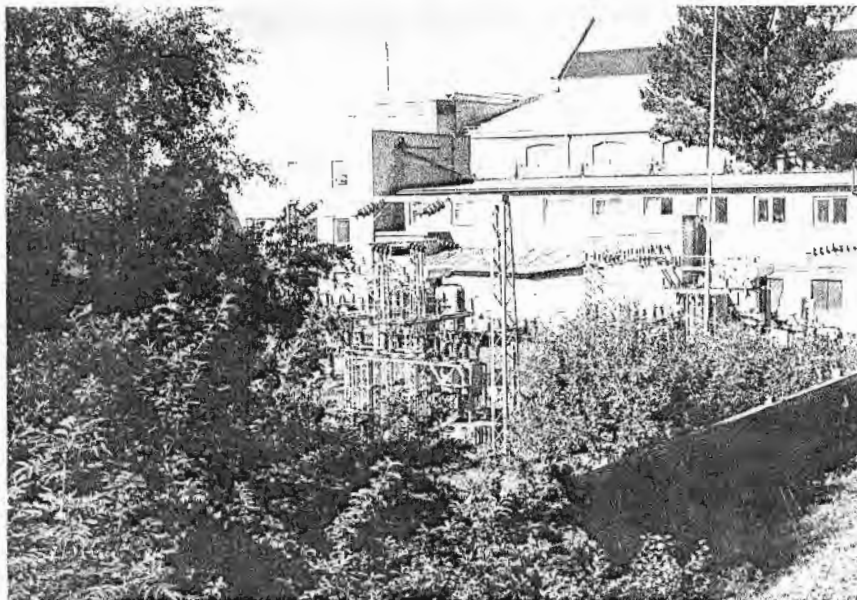
Transformaator-alajaam on asunud oma praeguses asukohas juba vähemalt 20...30 aastat. Nõukogude Liidu päritolu transformaatoritele on omane õlilekete olemasolu. Seega ei ole võimalik ka välistada, et alajaama territooriumil võib pinnas olla reostatud trafoõlidega. BLRT grupi töötajate sõnul ei ole teada suuremaid õnnetusi või õlilekkeid alajaamas.

Foto 7. Vaade transformaator-alajaamale

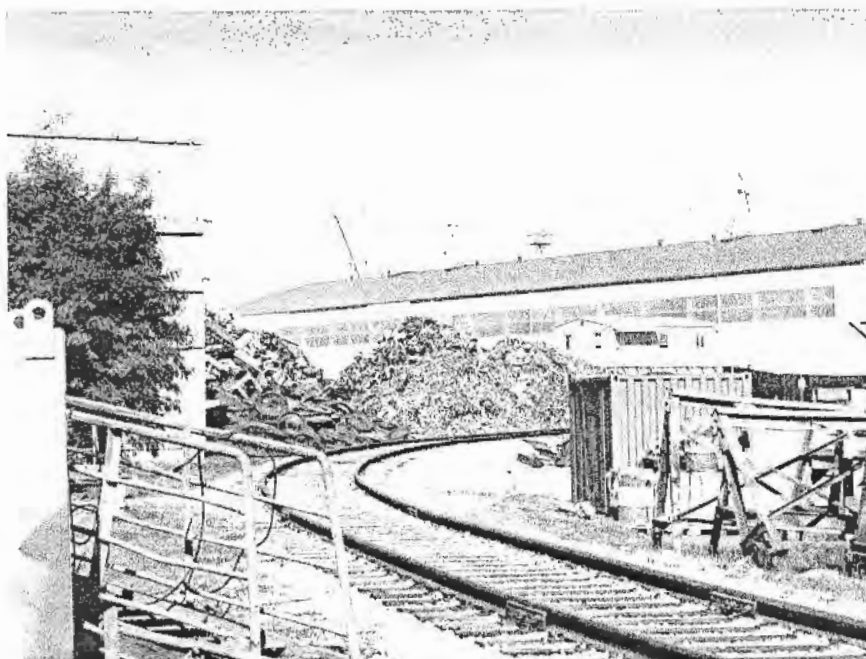
Foto 10. Vaade raudtee lähedusse ladustatud jäätmetele.

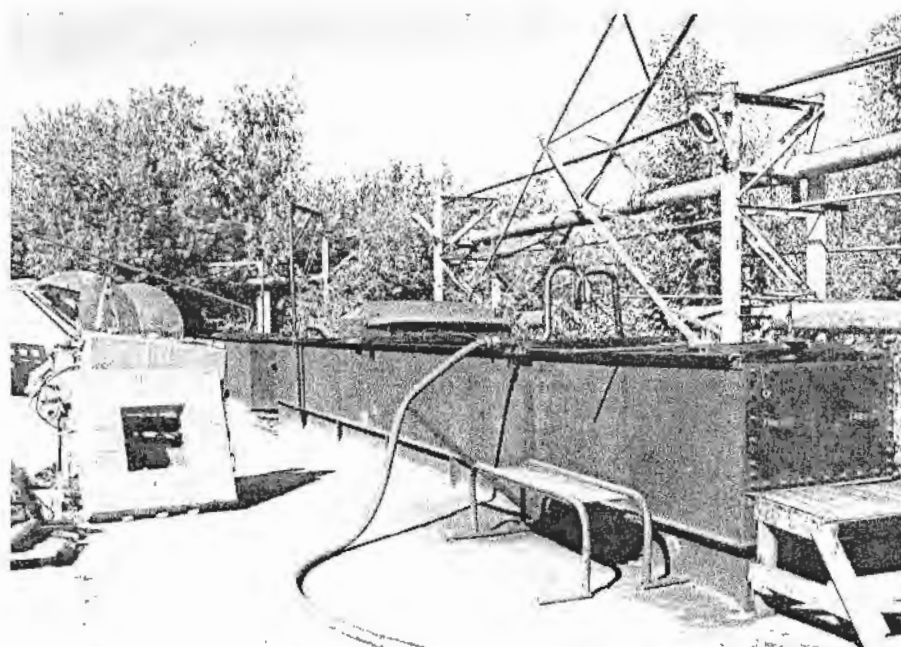
Foto 11. Pilsivee puhasti

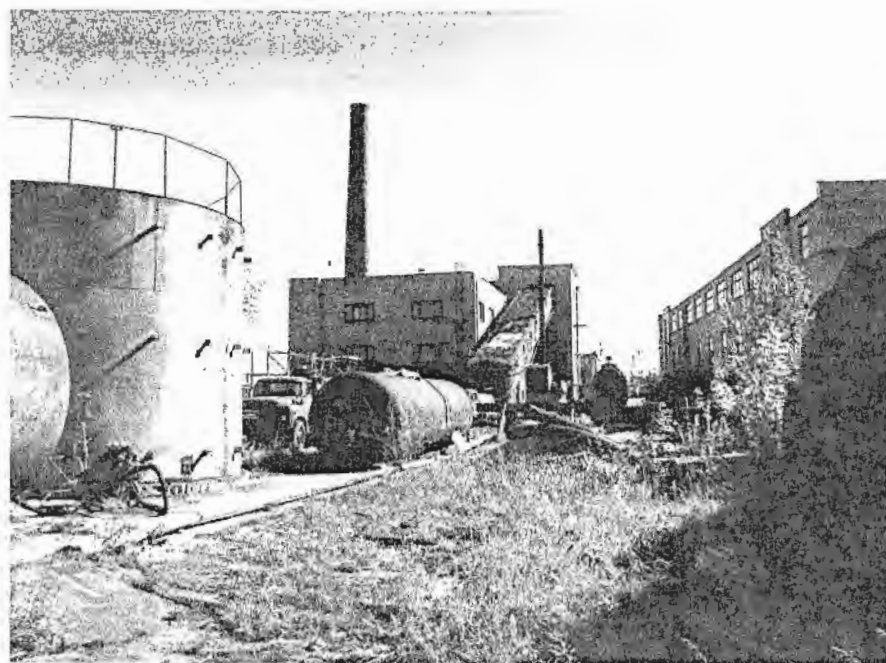
Tegemist on kõige tõenäolisemalt reostunud alaga. Tõenäoliselt on katlamajas (käesoleval ajal varemetes) läbi ajaloo kasutatud erinevaid kütuseid nagu kivisüsi, põlevkivi, masuut jne.. Sellest tulenevalt peaks katlamaja naabruses asuma ka tuha ladestusala. Katlamajast loodesse jääval maa-alal asuvad masuudi mahutid ning pilsivete puhasti (elektroflotaatorid). Sillutis pilsivete puhasti ümber oli pragunenud. Puudub sademetevee kokku kogumise süsteem. Pilsivete puhasti all lasub suusõnalise informatsiooni põhjal halvasti vett läbilaskev tuhakiht. Mahutite ümber on vaid pinnasest kaitsevannid. Lisaks statsionaarsetele mahutitele vedeles maa-alal veel 200 liitriseid metallvaate. Maapinnal oli näha jälgi sinna valgunud naftaproduktidest. Pilsivee puhastit haldava BLRT-Eko direktori Tamerlan Gusovi sõnul on ettevõttel plaanis asuda maa-ala korrastama (uuendatakse pilsivee puhasti ümbruse sillutis, rajatakse sademetevee kanalisatsioon jne). Täiendavalt on soovitatav viia maa-alal läbi pinnasereostuse uuringud.

Foto 12. Vaade mahutitele endise katlamaja läheduses

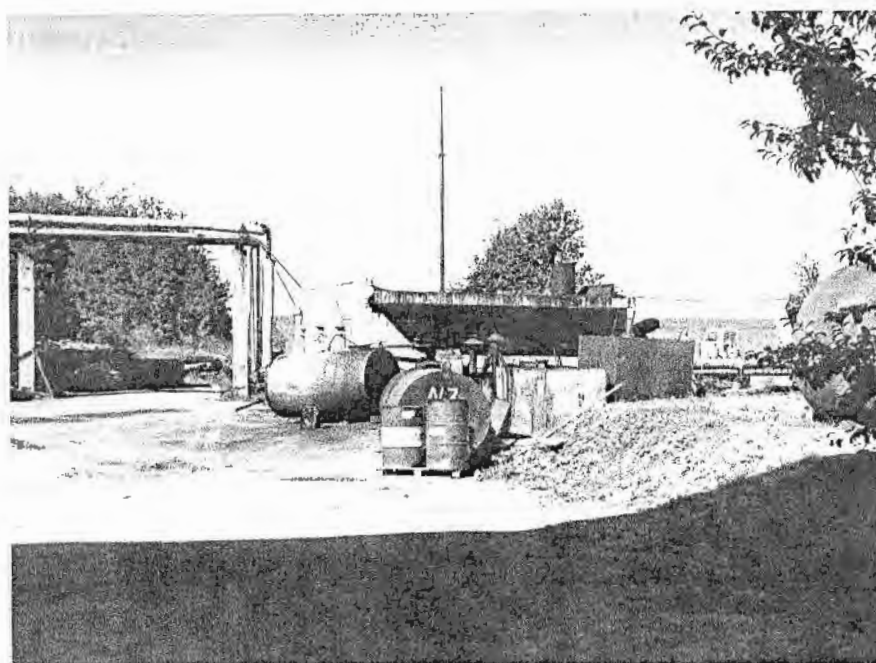
Foto 13. Korrastamata maa-ala mahutite naabruses. Paremal masuudimahuteid ümbritsev pinnasvall.
