Töö nr 9064

**TALLINN**  
**NAFTA tn 1 / PETROOLEUMI tn 6 ja 8 ning BENSIINI tn 9**  
**PINNASE SEISUND**  
**PÄRAST KÜTUSEREOSTUSE**  
**LIKVIDEERIMIST**

Tallinn,  
oktoober 2012

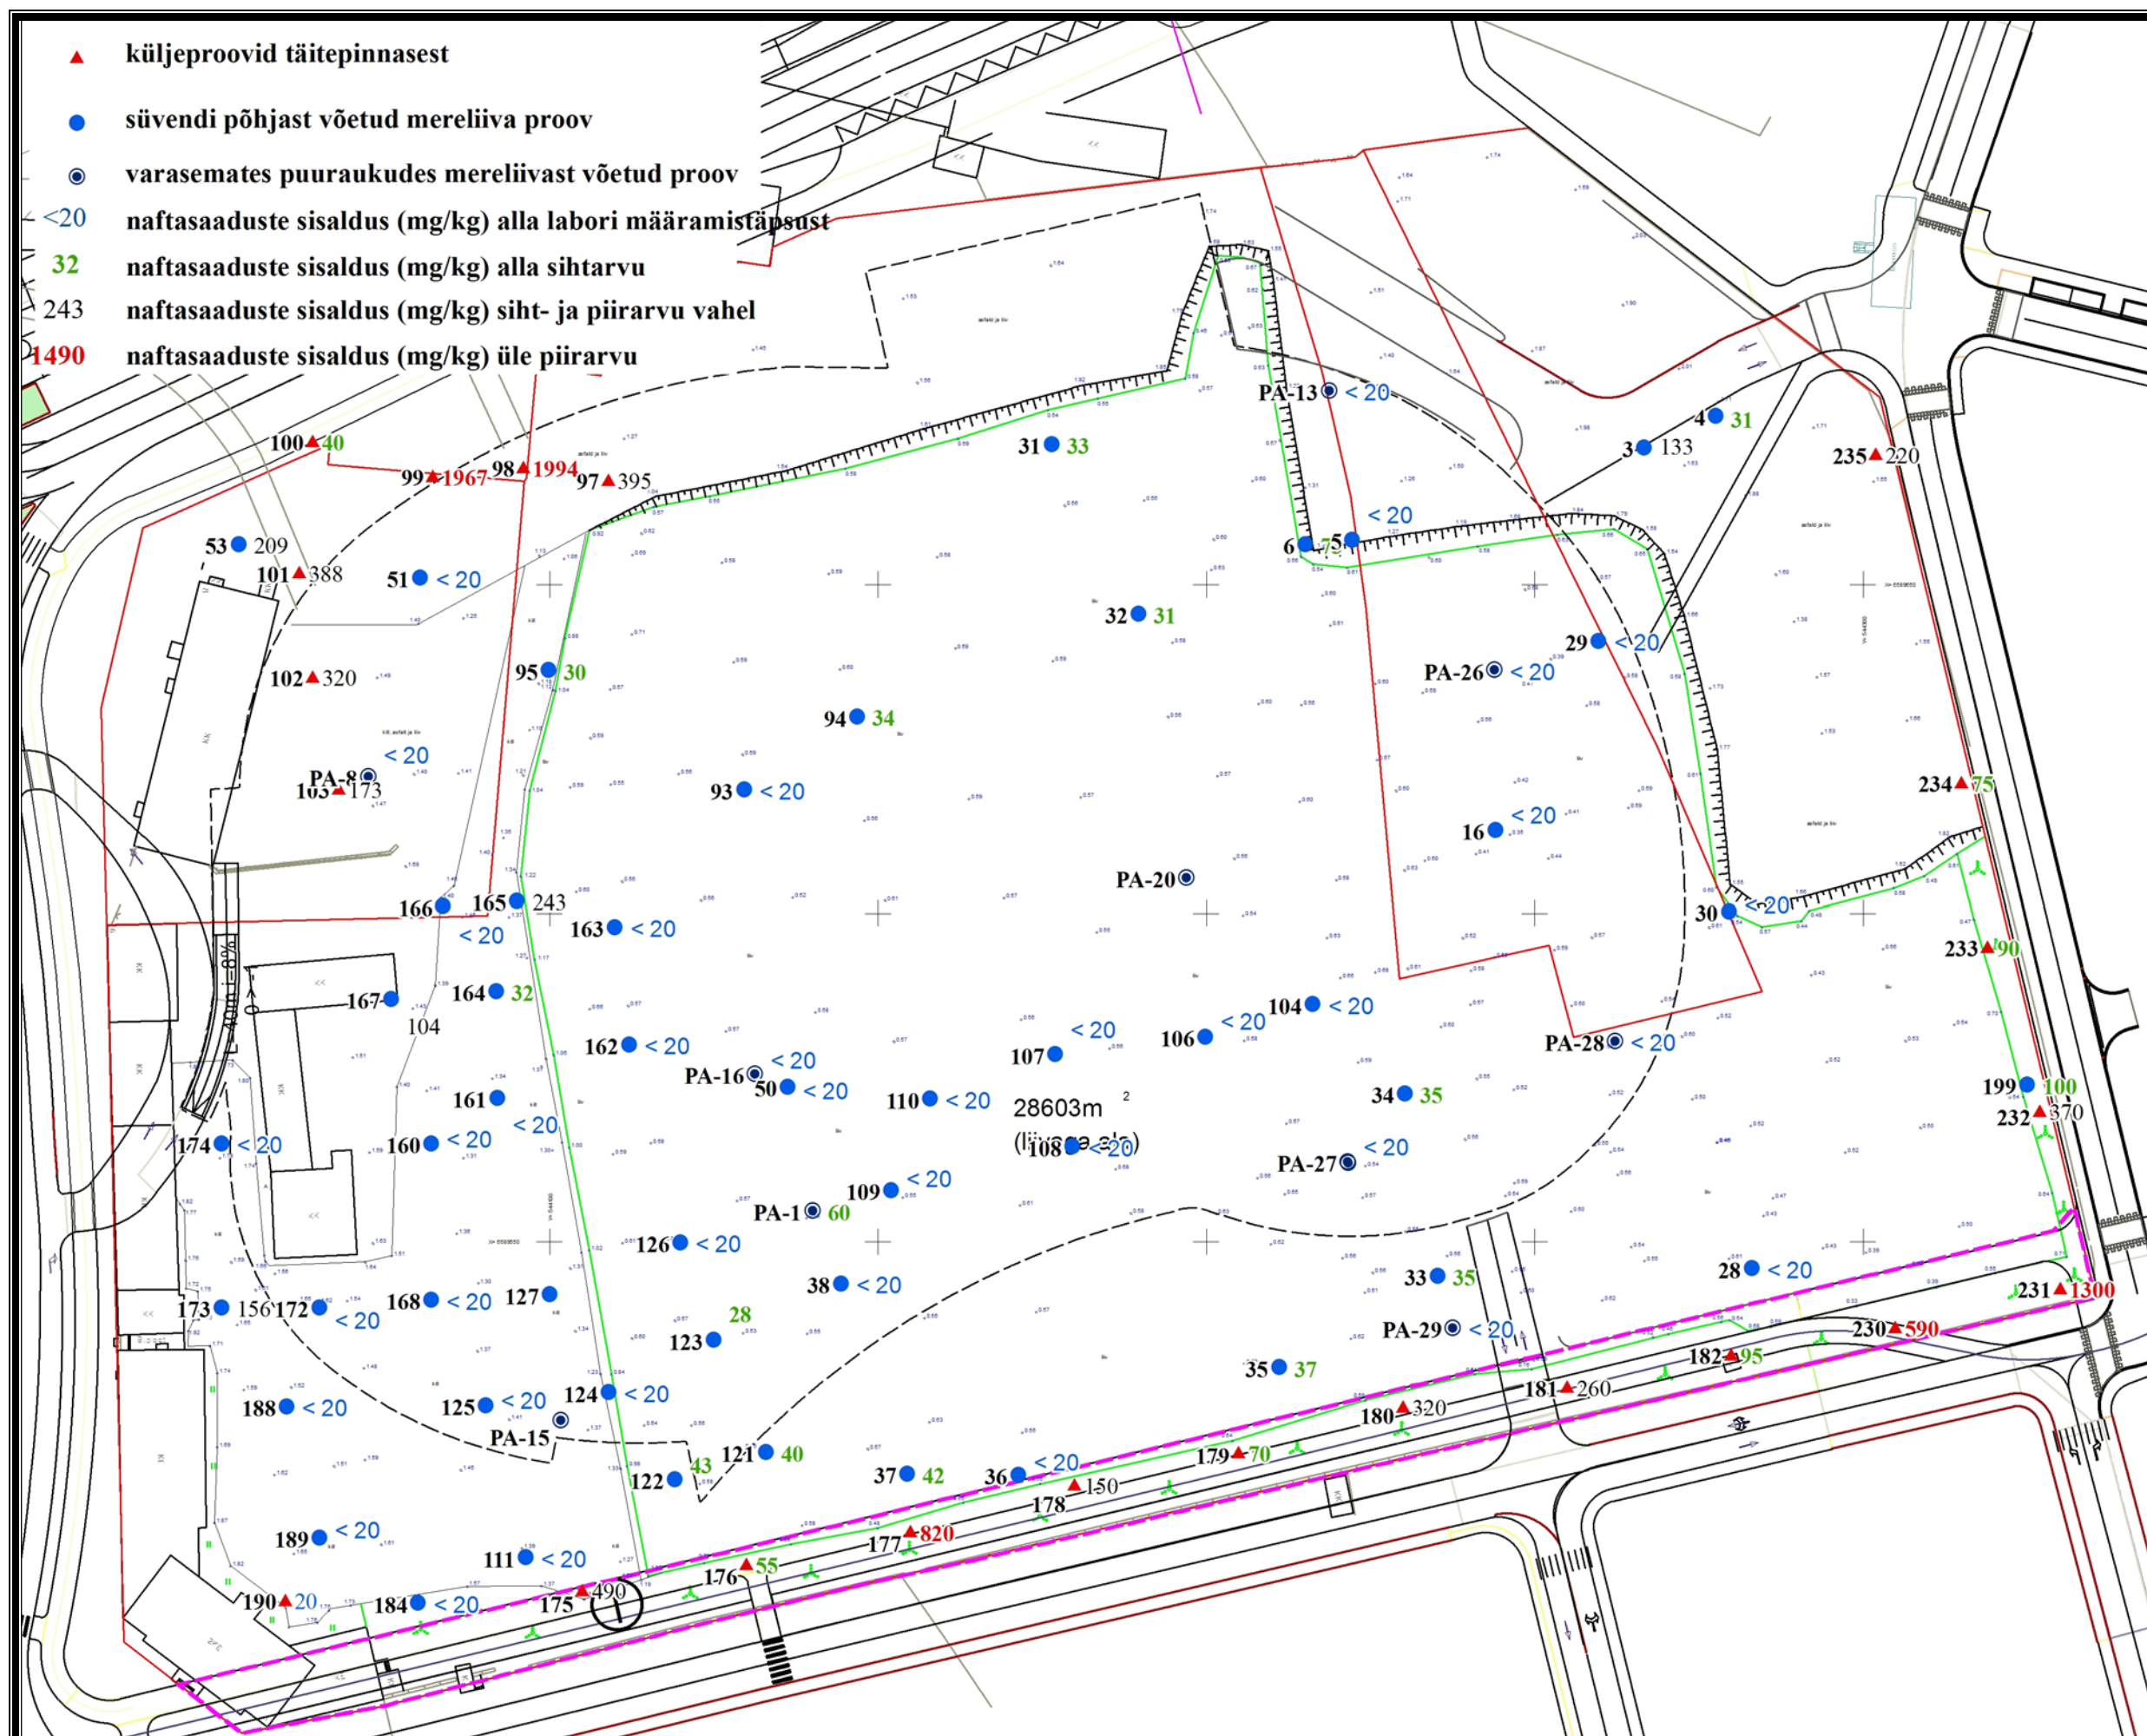
**Joonis 1** süvendi põhja (mereliiva) ja küljeproovide plaan M 1:1000 (alusplaan seisuga pärast puhastustööde lõppu, punase katkendjoonega märgitud tulevane transpordimaa)

on esitatud joonisel 1 (süvendi põhja (mereliiva) ja küljeproovide plaan M 1:1000), kuhu on kantud proovivõtukohad ja naftasaaduste sisaldus sellisest pinnasest, mis lamab praegu täitepinnase all (vt ka lisa 2, lk 11). Mereliiva proove võeti jooksvalt väljakaevatud täitepinnasega tekkinud süvendite põhjast. Paksema täitepinnase kihiga põhja-, ida- ja keskosas oli mereliiv ka uuringute käigus võetud proovides puhas, kuid lääne- ja eriti edelaosas, kus täitekiht suhteliselt õhuke (<2 m), esines ka mereliiva ülemises osas kütusereostust. Puhastustööde käigus mereliiva reostunud kiht eemaldati, vahel ka täiendavalt, kui võetud pinnaseproovis ületas naftasaaduste sisaldus elumaa piirarvu. Sellisel juhul korraldi proovi pärast täiendavat pinnase eemaldamist. Lisaks naftasaadustele analüüsiti pisteliselt ka PAH-ide sisaldust, mis valdavalt jäi elumaa piirarvust väiksemaks; ületades seda vaid väga reostunud pinnase puhul. Järgnevas tabelis on edastatud PAH-ide sisaldus selles pinnases, mis praegu puhastatud alal alles.

Nagu jooniselt näha, on mereliiva naftasaaduste sisaldus praegu valdavalt sihtarvust väiksem, sageli isegi alla labori määramistäpsust. Vaid paaris punktis ala lääneosas ületab see veidi sihtarvu. **Seega võib väita, et loodusliku aluspinnase seisund saneeritud kinnistutel vastab elumaa nõuetele.**

Puhastustööde käigus võeti pärast täitepinnase väljakaevamist tekkinud süvendi välisservade täitepinnasest nn küljeproovid (joonis 1, lk 13). Kinnistute põhja- ja kirdeosas vastas eelnevate uuringute alusel täitepinnase seisund elumaa nõuetele ja seetõttu ei olnud sealt küljeproovide võtmine vajalik. Krundi lõunapiiril jäeti 3...4 m laiune riba välja kaevamata, kuna sel on töötavad maa-alused tehnovõrgud. Detailplaneeringu järgi jääb see ala transpordimaaks (joonisel 1 piiritletud punase katkendjoonega), mille puhtus peab vastama tööstusmaa nõuetele. Proovid võeti süvendi servast, mille kontuurid on toodud joonisel 2 (lk 14), ekskavaatorikopaga ca 0,5 m sügavuselt. 10 proovist kolmes ületab kütusesisaldus elumaa piirarvu (vt ka lisa 2, lk 11), kui jääb tööstusmaale lubatust tunduvalt väiksemaks.

Idaosas, kus jäi kapitaalse piirdeaia ja kaeveala vahele kuni paari meetri laiune puutumatu pinnase riba, võeti küljeproovid kinnistu piirile võimalikult lähedalt ja ca 1 m sügavuselt maapinnast. Kõigis 4 proovis fikseeriti naftasaadusi elumaale lubatust vähem.

Kirdeosas, kus piirdeaed praktiliselt puudus (tugevasti amortiseerunud traatvõrkaed) ulatus kaeveala kinnistu piirini. Visuaalselt oli kaevisse serva täitepinnas laiguti reostusnähtudega ja nõrga iseloomuliku kütusehaisuga. Paaris põhjapiirilt võetud proovis ületaski naftasaaduste sisaldus elumaa piirarvu ning ka sealt paaris proovis määratud PAH-ide kontsentratsioonid osutusid küllaltki kõrgeks, ületades ühes isegi piirarvu. Seega on naaberkiinnistu (riigi reservmaa AT0511140090) pinnas suure tõenäosusega naftasaadustega reostunud. Süvendi lääneservast, olemasoleva hoone ja lõuna pool puhtama pinnasega piirnevas süvendi servas reostusnähte ei ilmnenud ja kõigis kolmes proovis jäi kütusesisaldus elumaale lubatust väiksemaks.
