## **PALDISKI KESKKATLAMAJA REOSTUSE KAARDISTAMINE**

Tallinn 1996

## 2. KATLAMAJA JA SELLE ÜMBRUSE ÜLEVAATUS NING ADMINISTRATSIOONI KÜSITLUS

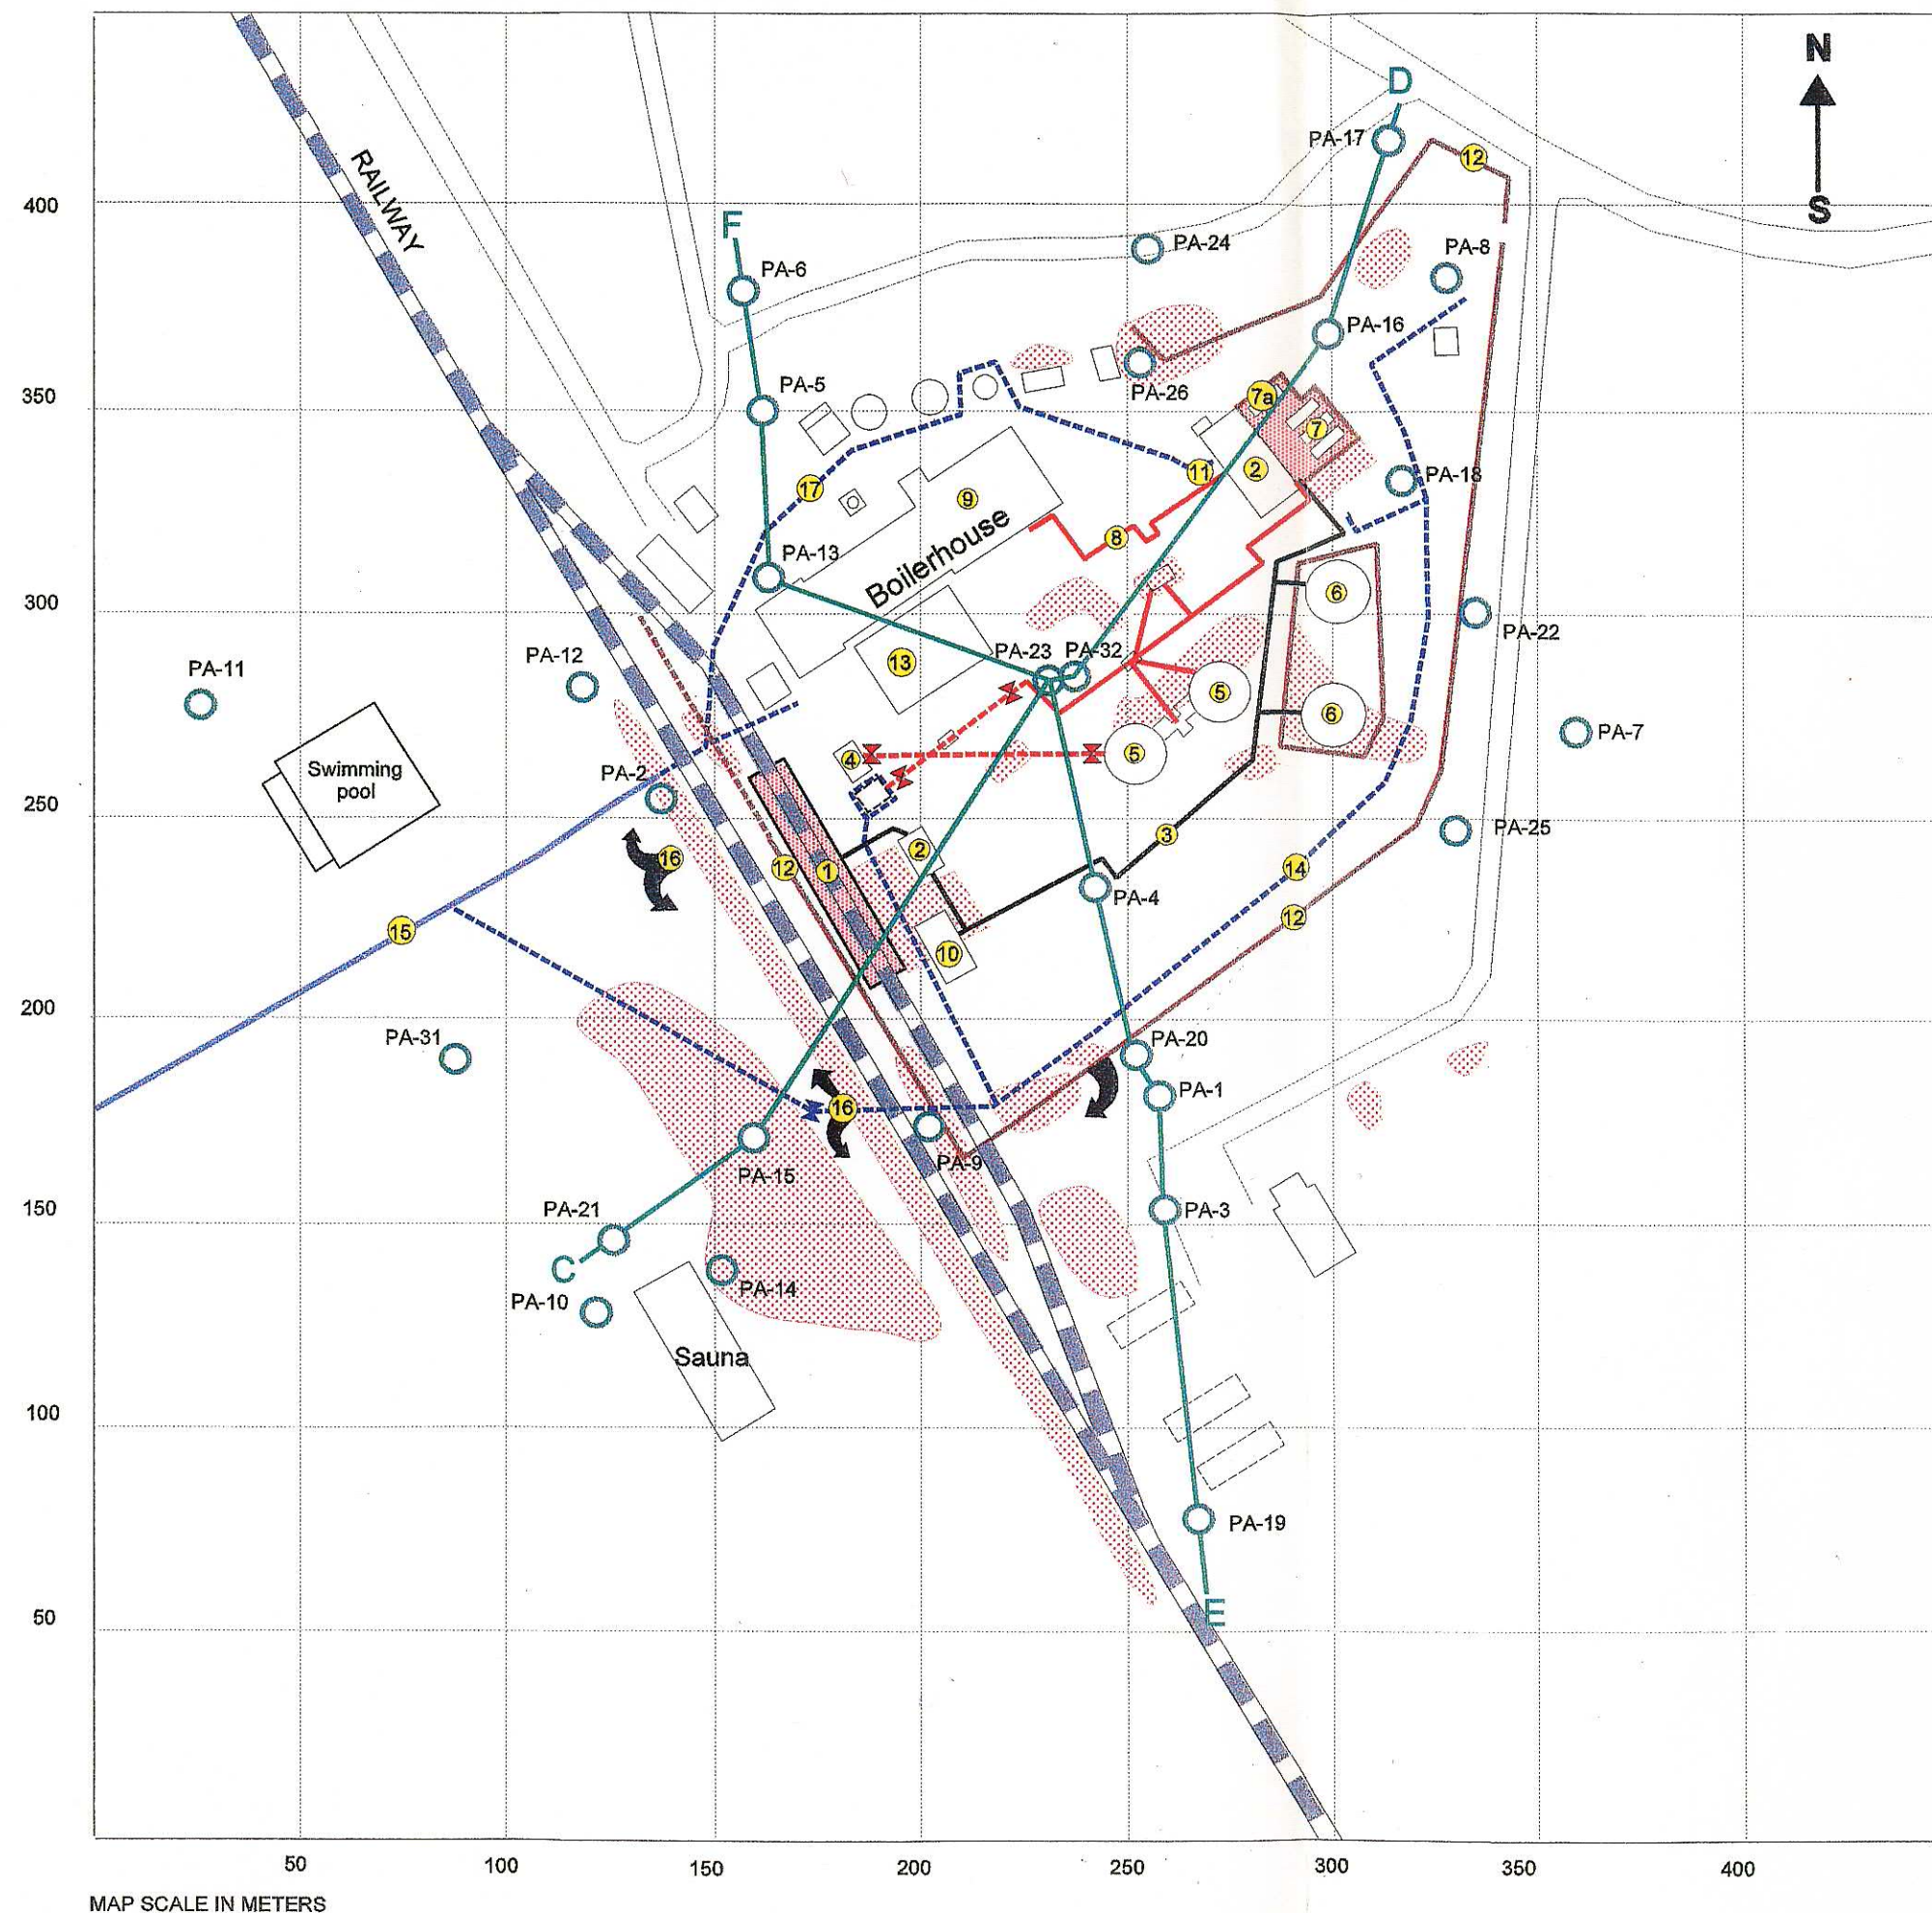
FIGURE 1. LOCATIONS OF INSTALLATIONS, BOREHOLES AND HOT SPOTS

Selles peatükis kirjeldatud vedelkütuse majandi ja kanalisatsioonitrassi üksikud sõlmed ja vaba masuudi leviku alad on toodud joonisel 1 numbritega ja lisas 7 fotodena. Keskkatlamaja (9; foto 1) juures asuv vedelkütuse majand on rajatud katlamaja teenindamiseks ja koosneb:

Maa-ala skeem olemasoleva hoonestuse ja puuraukude asukohtadega on joonisel 1. Samal joonisel on kujutatud ka potentsiaalsed reostusallikad ja varasemates uuringutes fikseeritud masuudireostus.

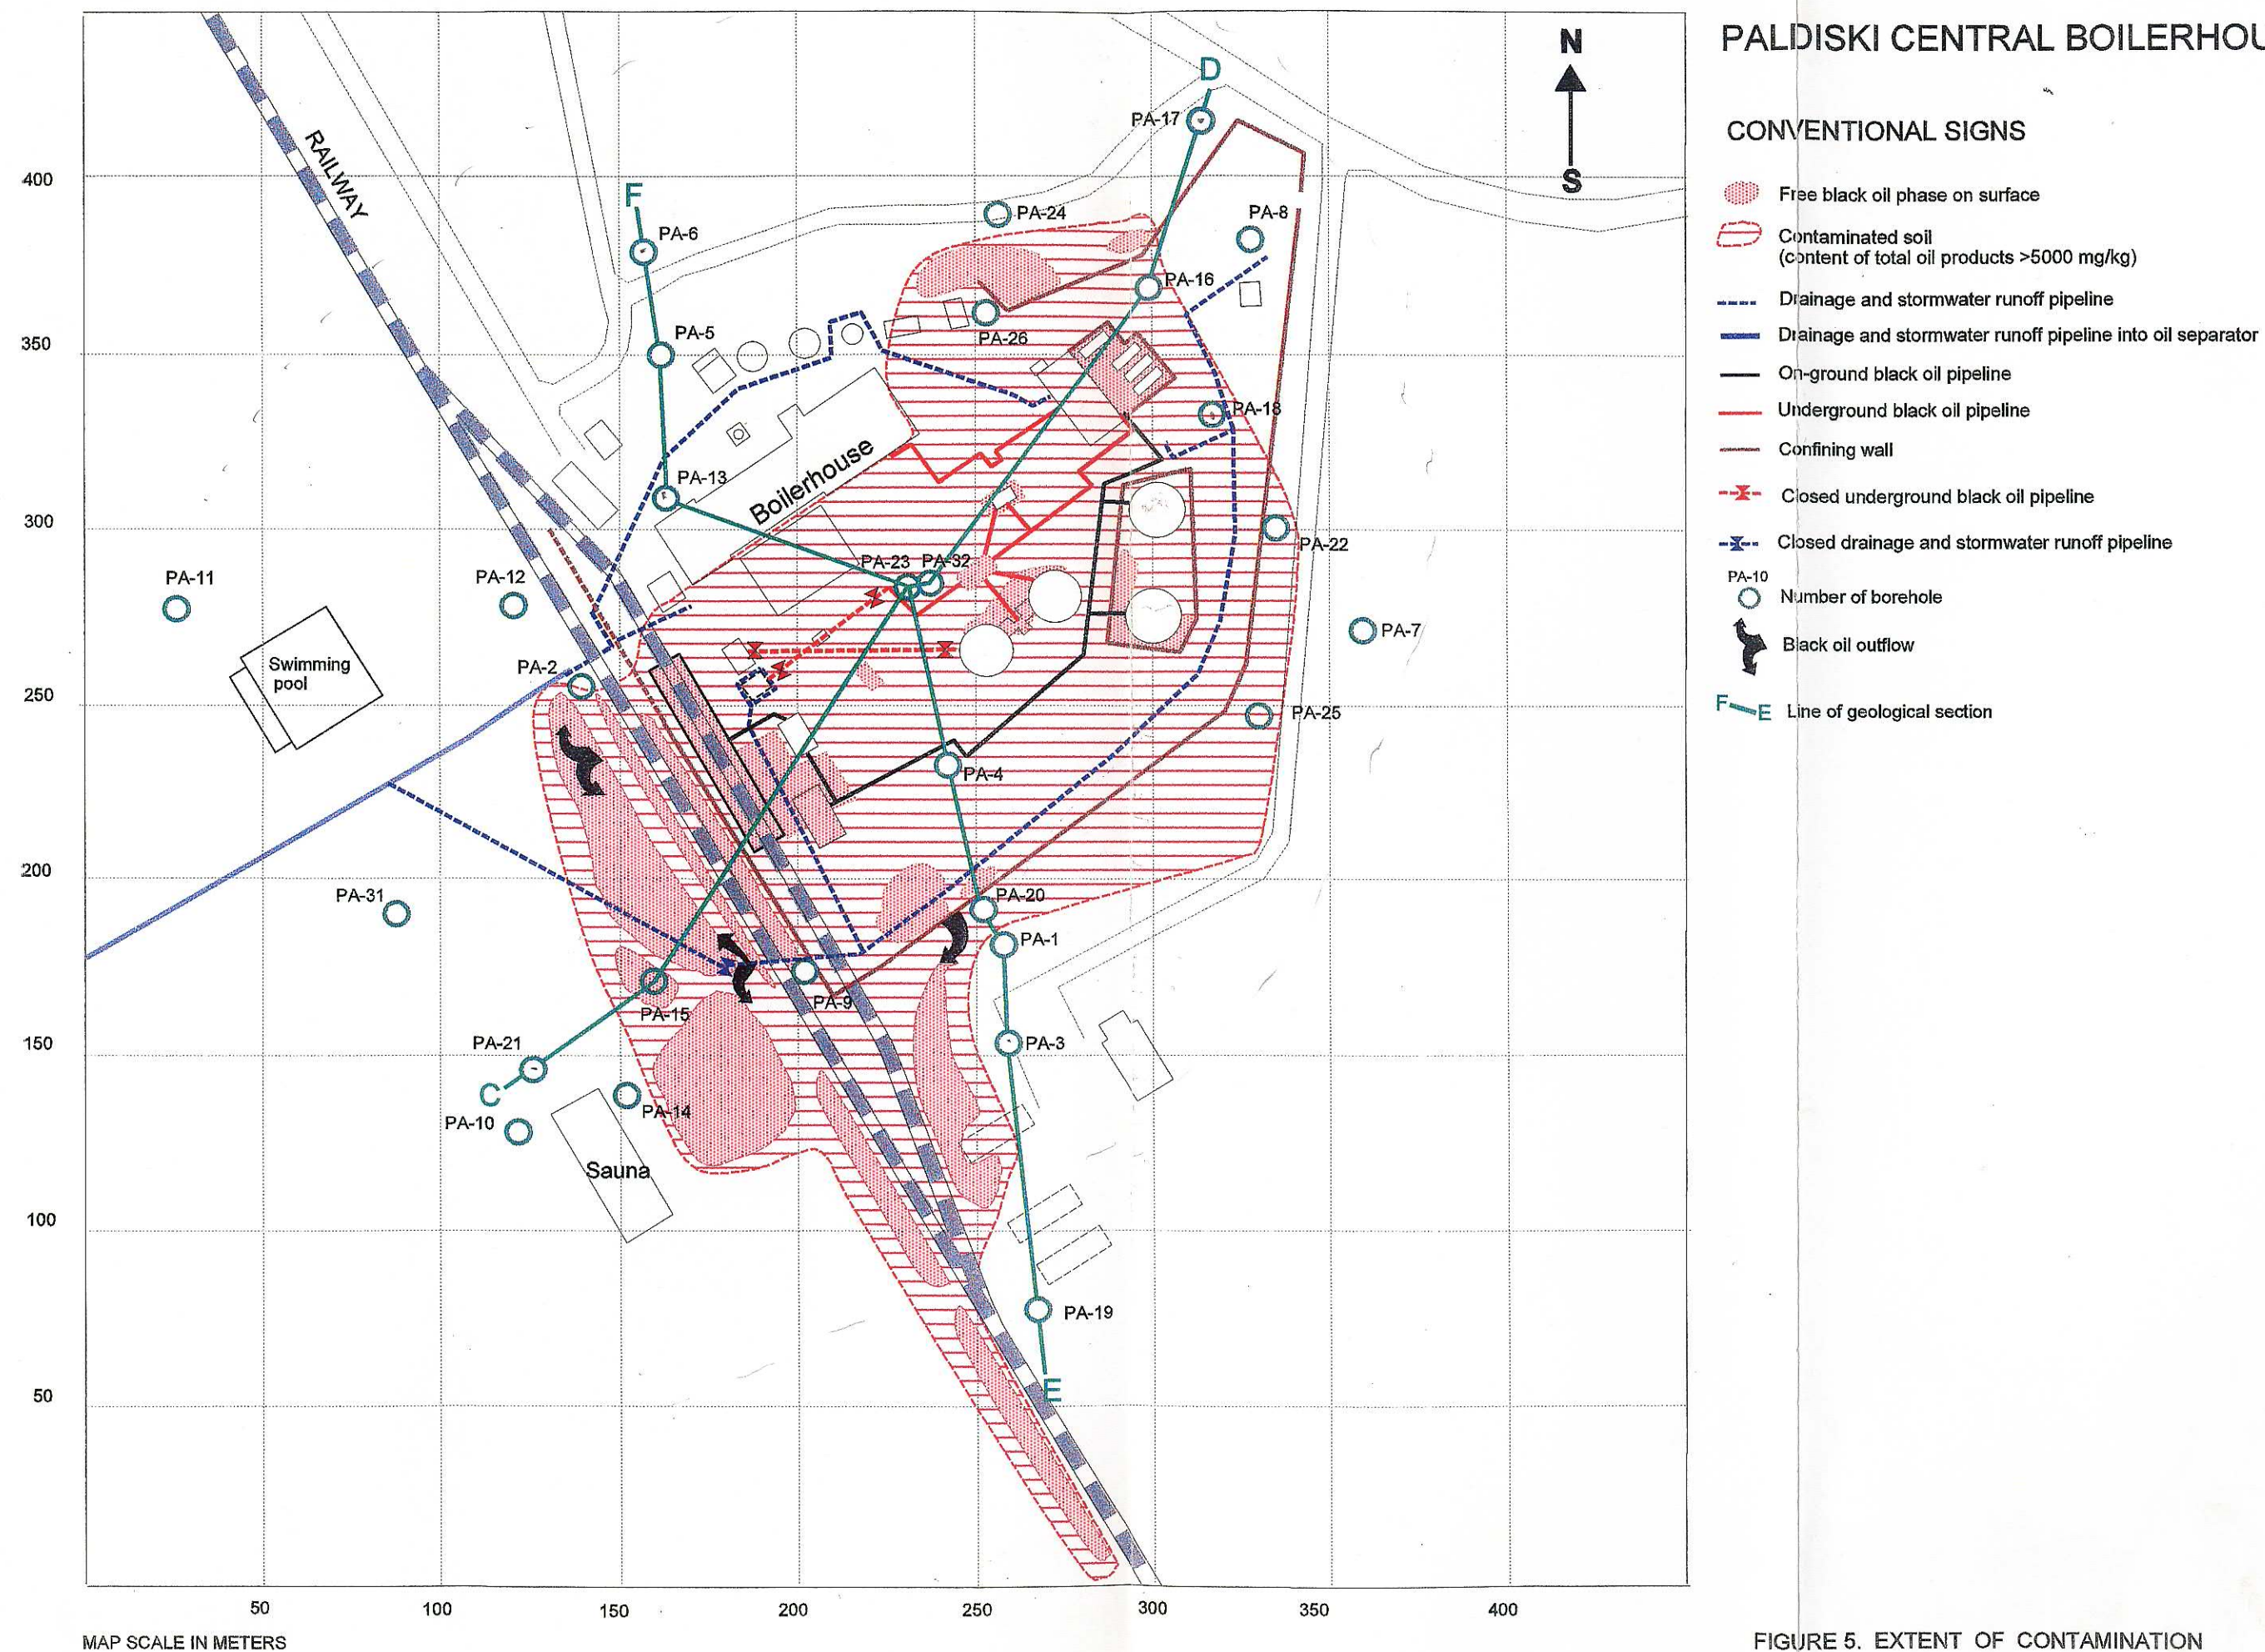
FIGURE 5. EXTENT OF CONTAMINATION

Sügavuse suunas on reostus levinud piirkonniti erinevalt. Kuigi töö autor ei pea masuuti eriti liikuvaks kütuseliigiks, on reostus levinud praktiliselt kogu pinnakatte paksuses, s. o. kuni lubjakivi pinnani. See on olnud võimalik, kuna algselt oli pinnakate siin võrdlemisi õhukene ja põhjaveetaseme muutub siin 1 m ulatuses. Hiljem on reostunud maapind kaetud uue täitepinnase kihiga, millele on järgnenud ka uued avariid ja masuudi voolamine uuele täitepinnasele. Keskmiseks pinnakatte paksuseks reostunud alal on 1,6 m ja seega on reostunud pinnase maht ca 55 000 m<sup>3</sup>.

Ordoviitsiumi lubjakivi ülemise osaga seotud põhjavee reostus on levinud mõnevõrra laiemale alale kui pinnase reostus. Tugevalt on põhjavesi reostunud ka puuraukude PA-3 ja PA-21 piirkonnas. Välistada ei saa naftaproduktide lahustunud osa kandumist põhjaveega edela suunas kuni mereni. Ordoviitsium-kambriumi (O-€) veehorisondi vesi ei ole reostunud naftaproduktidest.

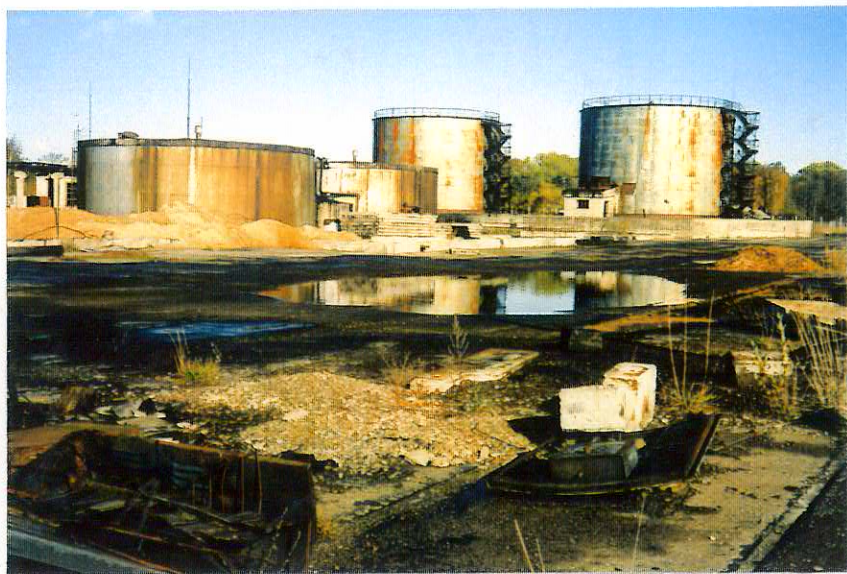
Photo 3. Storage tanks

Vana masuudiladu (2 x 1000 m<sup>3</sup> mahutit) on sisuliselt amortiseerunud ja nähtavasti on suurema osa territooriumi reostuse põhjus siin. Masuudiga läbiimbunud pinnasele on projekti kohaselt 80-ndate aastate lõpus laotatud betoonplaadid, millega olemasolev ladu on sisuliselt muudetud pool maa-aluseks laoks. Kuna vanal laol puudub ka tuleohutuse seisukohalt ettenähtud piirdevall, siis on reservuaaride avarii korral väga suur oht nii tulekaitse kui ka üldohutustehnilisest seisukohast.

Lekete kontrollimiseks on mahutid ümbritsetud kontrollkaevude süsteemiga. Kõik nimetatud kaevud on masuuti täis ja ei täida oma ülesannet, kuna need rajati juba reostunud pinnasesse. Kontrollkaevude järgi pole võimalik selgitada mahutite lekkimist või mittelekkimist.

Uus masuudiladu, mis rajati 90-ndatel aastatel, mahutavusega 2 x 2000 m<sup>3</sup>, on suhteliselt korras ja selle rajamisel on jälgitud sel ajal levinud traditsioonilisi ohutus- ja tulekaitsenõudeid.

Ühe masuudimahuti juures esinenud avarii (lekkimine tuletõrjesüsteemi toru suubumise kohas mahutisse) tõttu on lao territooriumi osaliselt masuudiga reostunud ja territooriumile rajatud sademetevee kogumiskaevud on vett ja masuuti täis.

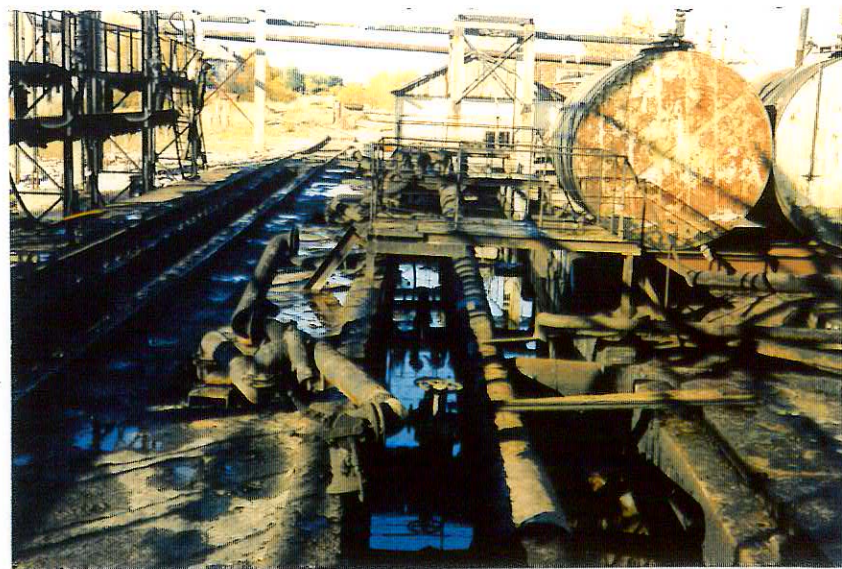
Photo 2. Unloading Terminal

Masuudi vastuvõtuks raudteetranspordilt on rajatud estakaad tsisternide üheaegseks tühjendamiseks n.n. alttühjendusega hermeetiliste vastuvõtuotsikute kaudu. Varem tühjendati raudteetsisternid terminaali kõrval olevasse maa-alusess mahutisse (4), kuhu masuut liikus isevoollalt. Pärast selle mahuti amortiseerumist 80-ndate keskel, seda enam ei kasutata. Nagu fotol 2 näha on estakaadi ümbrus tugevasti masuudiga reostunud (masuuti on täis nii relssidevaheline kui ka torustiku kanal ning ka ümbritsev betoonplats ja pinnas).

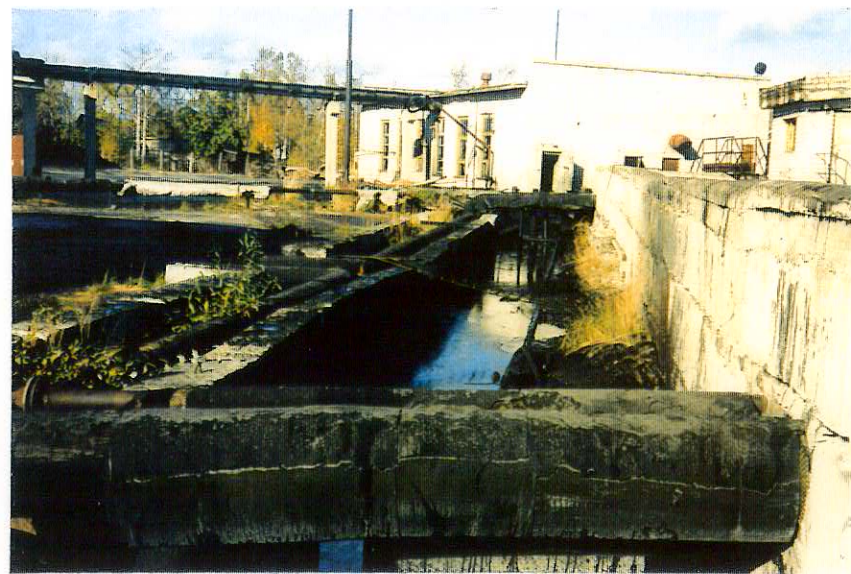
Photo 4. Blac Oil Pipeline

Masuudimajandi platsipealsed torustikud(3) on enamikus paigutatud lahtistes maa-pealsetesse raudbetoonkanalitesse ja nende seisukord on visuaalselt küllalt hästi jälgitav. Torustikud on üldiselt kasutamiskõlblikud, kui likvideerida esinevad lekked. Leketest tingituna on kanalid osaliselt masuudiga täitunud nagu näha fotol 4.

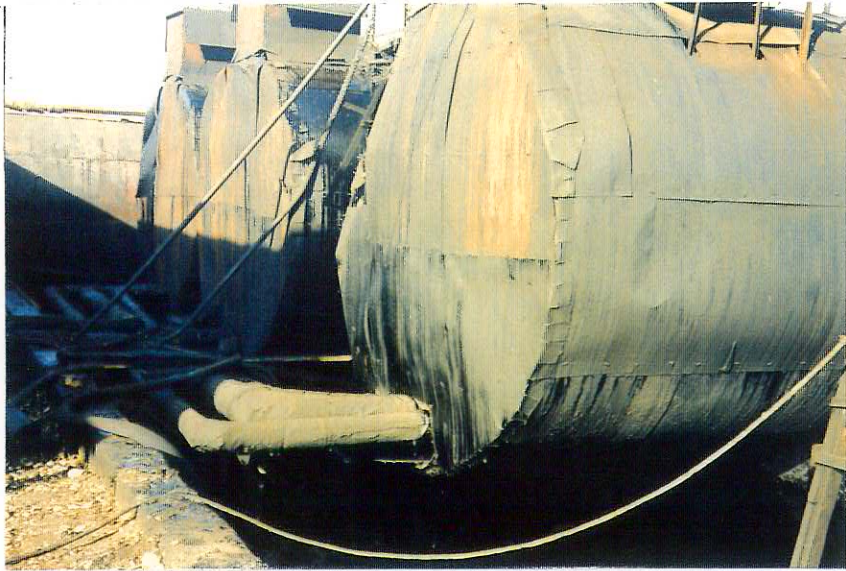
Photo 5. Intermediate Storage Tanks

Masuudi vaheladu koosneb 2-st töökõlblikust ja 2-st kõlbmatust mahutist, millised on paigaldatud lahtisesse betoonvanni. Mahutite ületäitmisest ja osaliselt ka neid pumplaga ühendava maapealse torustiku leketest tingituna on betoonvann täitunud vee ja masuudi seguga (vt. foto 5).

Kirjeldatud vaheladu on reostuse leviku suhtes ohutu seni, kuni betoonvann peab vett ja sademete või ületäitmise tõttu vedelikunivoo ei tõuse üle betoonvanni servade. Betoonvanni veepidavust pole seni kontrollitud.

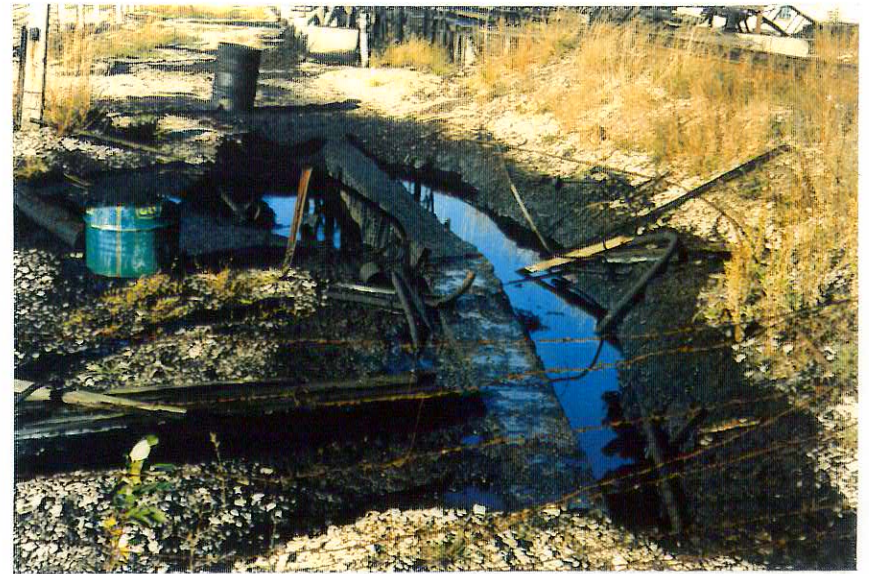
Photo 6. Confining Wall

Katlamaja territoorium on peaaegu kogu ulatuses ümbritsetud reostuse levimise piiramiseks betoonseinaga (12). Betoonsein puudub osaliselt territooriumi põhjaosas ja täielikult loodeosas. Betoonsein olevat rajatud alumises osas monoliitsena ja lubjakivi pinnani, ülemine osa, mis on osaliselt nähtav ka maapinnalt, on ehitatud üksikutest betoonelementidest. Betoonsein on näha fotol 6.
