## Nimetute kraavide VEE1094302 ja VEE1094301 vaatlus

Vaatluse aeg 19.03.2022, Marko Vainu

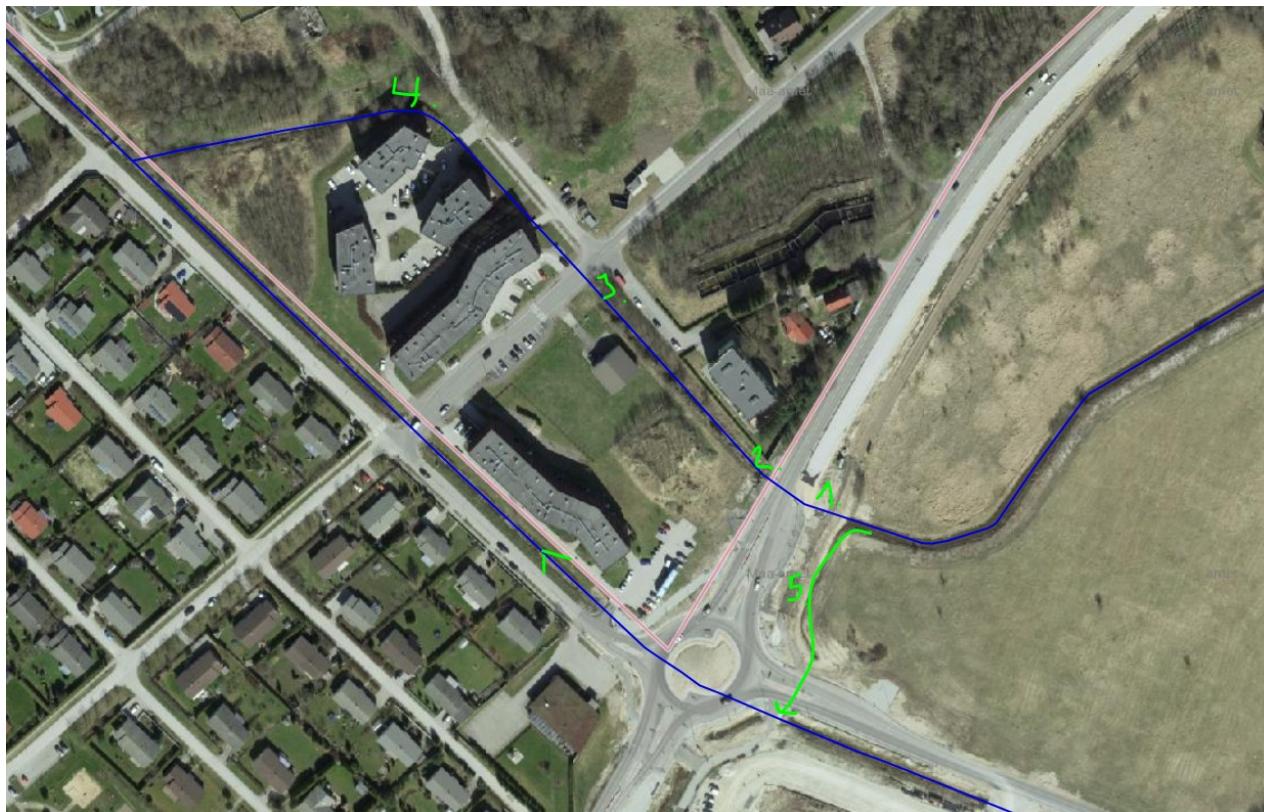
1. Kergliiklustee ja sõidutee all on järjestikkused truubid ning kergliiklustee alusest truubist ei voolanud vesi sõidutee alusesse truupi. Auk oli sisuliselt kuiv. Põhjas oli kerge venire, mis voolas hoopis sõidutee truubi poolt kergliiklustee truubi poole. Auku oli küll kantud liiva, kuid sellest tekkinud delta kuju järgi on see kandunud sinna hoopis põhjapoolsest teeäärsest kraavist.

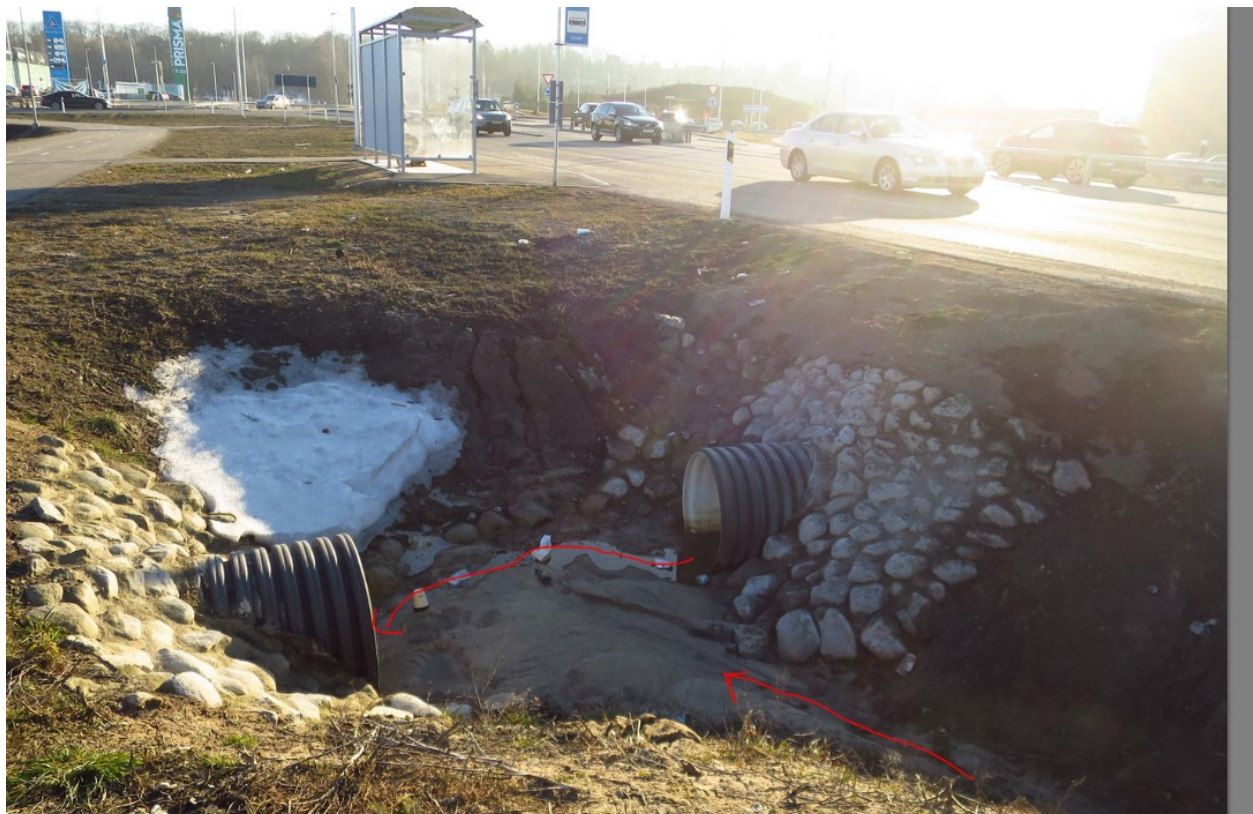
2. Sõiduteest lääne pool on truup ehitatud nii, et selle põhi on madalamal kui põhjapool oleva kraavi põhi. Järelikult ongi see truup projekteeritud töötama nii, et vesi voolab sealt ida poole.

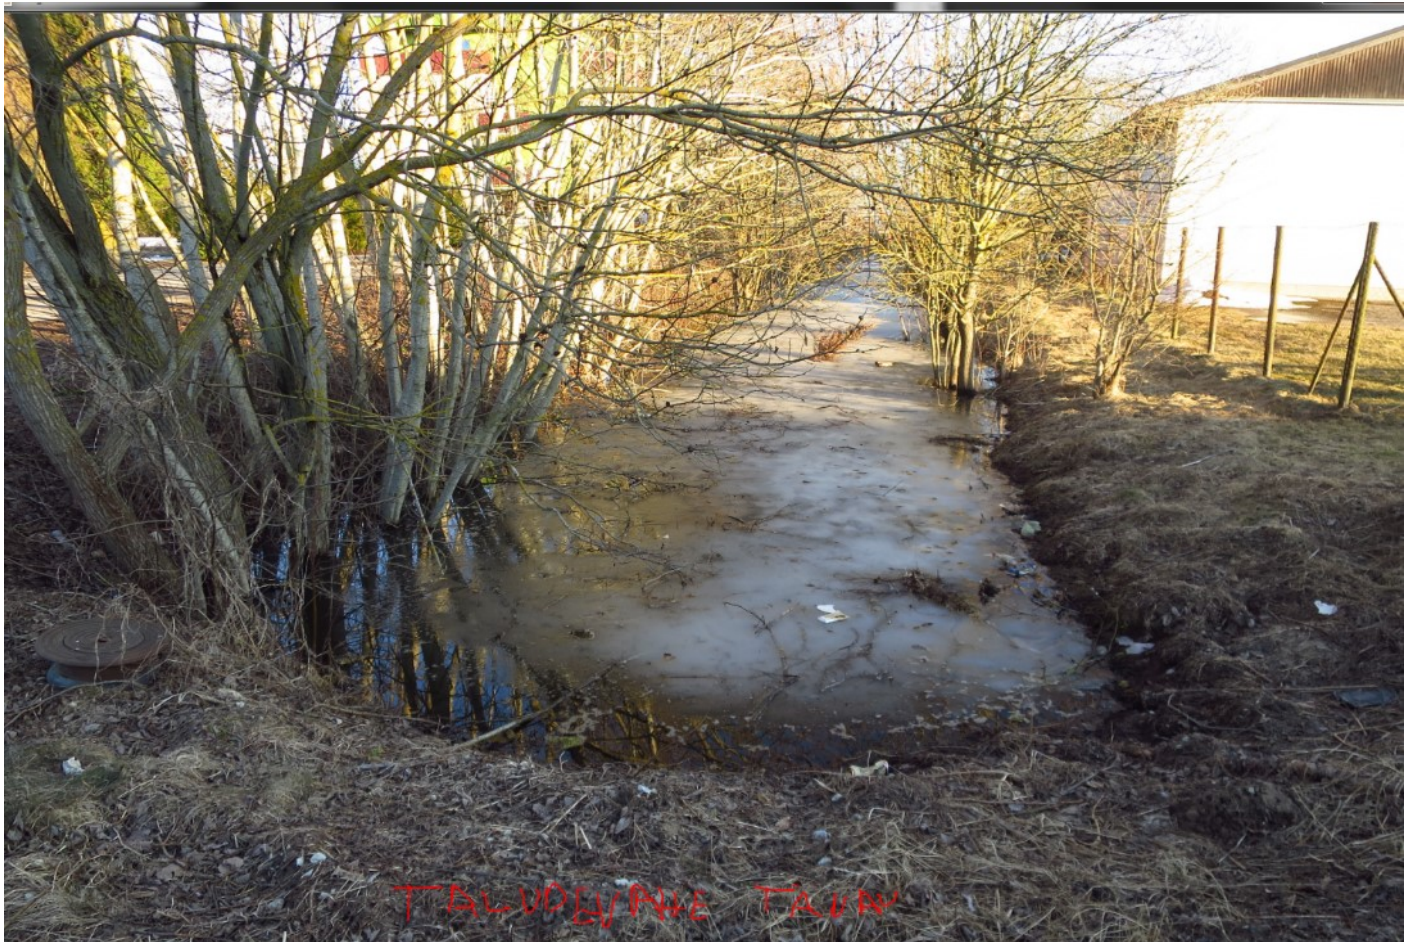
4. Kraav tuleb taas maapinnale. Vee voolamist polnud näha. Samasugune seisev ja vett täis oli see kuni Apametsa peakraavini. Visuaalselt oli raske aru saada, kas maa-alune toru üldse on olemas või on see ainult "kohalik" vesi, mis kraavi täidab.

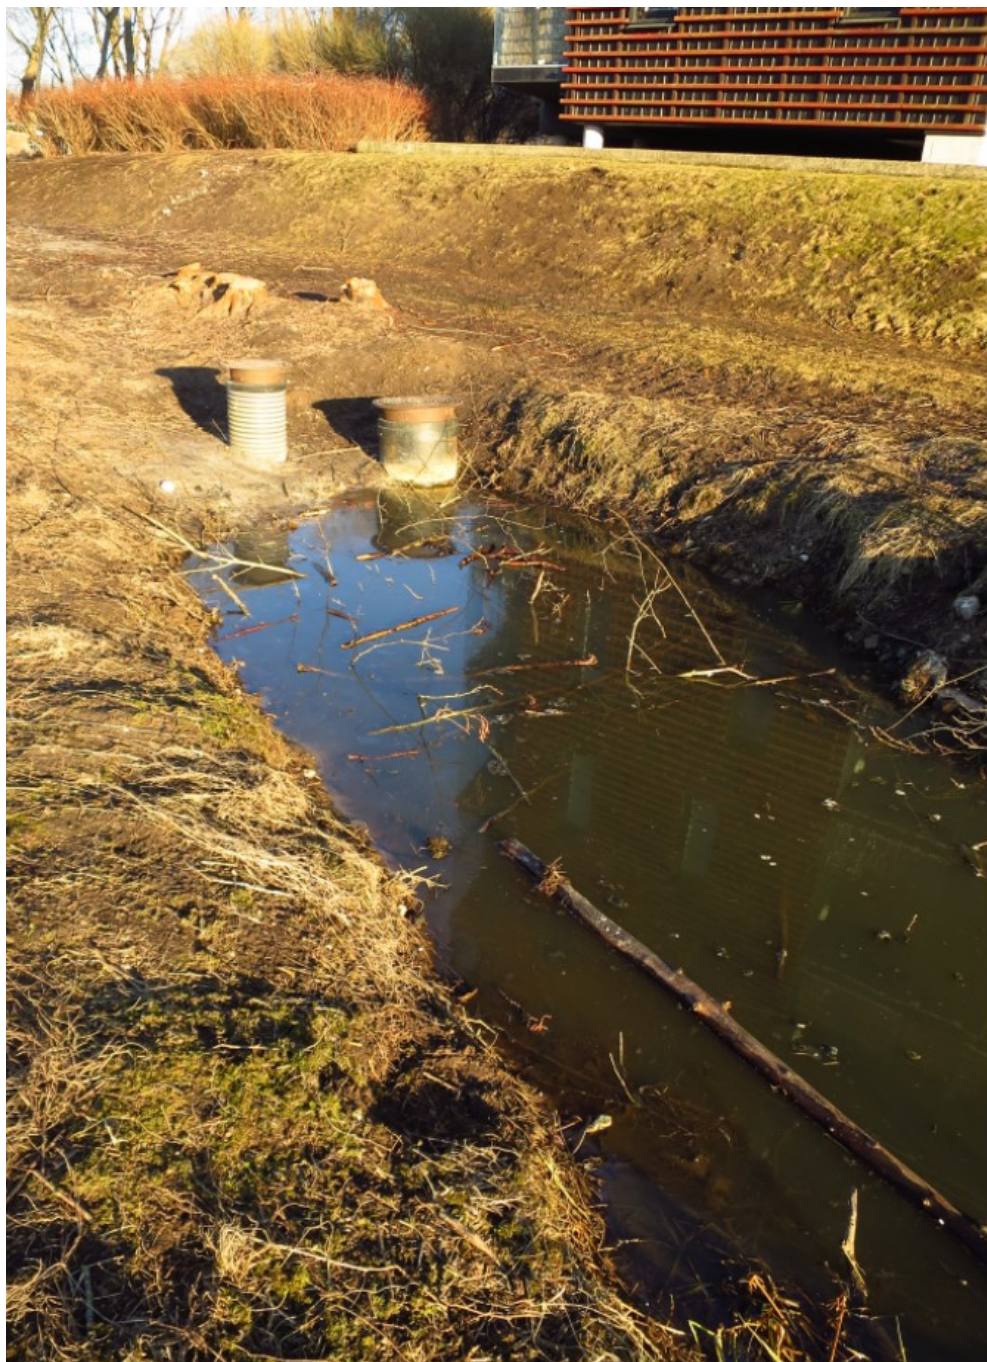
5. Ilmselt uus, tee-ehitusega rajatud kraav, sest ETAKis seda pole. Siin voolas vesi silmnähtavalt ning siitkaudu jõuab nimetu kraavi VEE1094301 vesi tegelikult Apametsa peakraavi.

**Järeldused:** Kraavi nr. 302 ruumikuju on korrektne. Kraavi nr. 301 ruumikuju alamjooksul tuleks korrigeerida, et see vastaks vee tegelikule voolamisele.

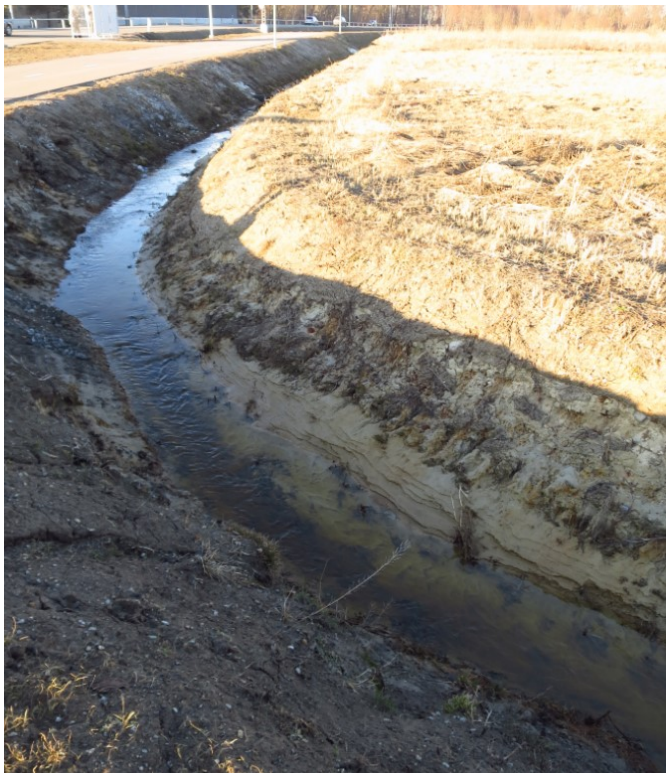
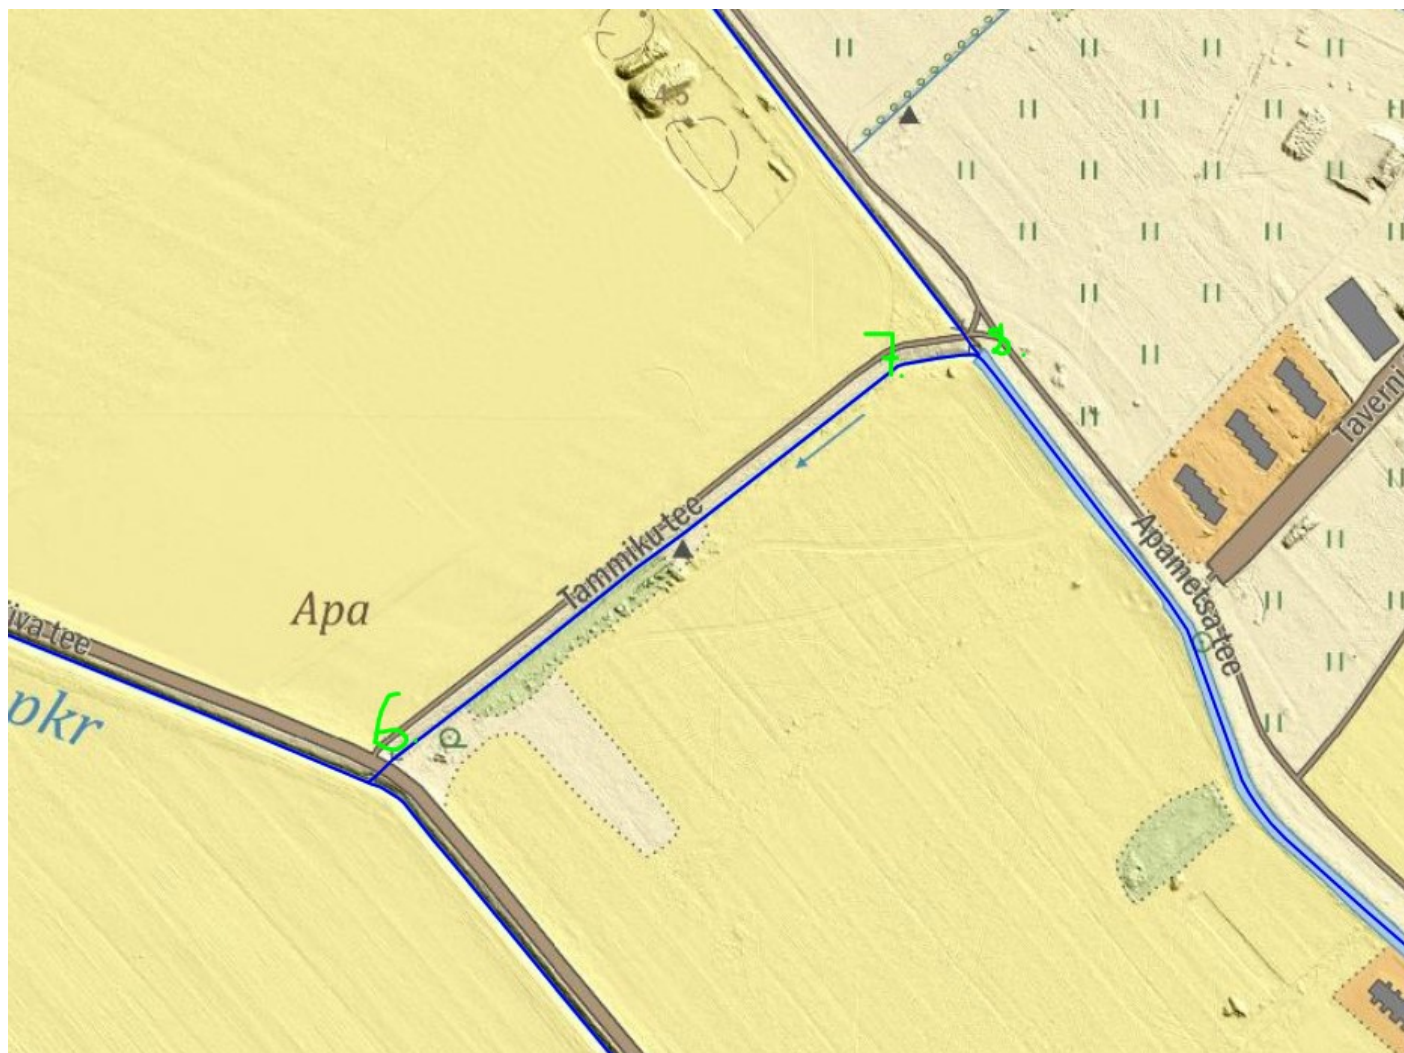
6. Nimetu kraav VEE1094302 enne suubumist Apametsa peakraavi. Vesi voolas silmnähtavalt.

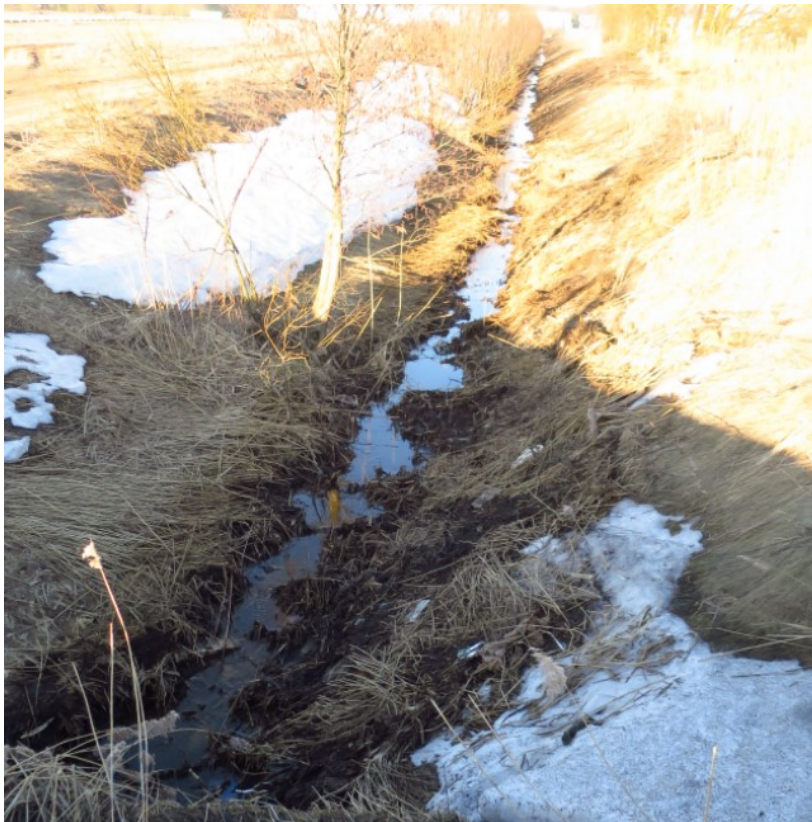
7. Nähtav vesi kraavis lõppes. Edasi ülesvoolu on hundinuiade ja muu heinaga väga märg mülgas.

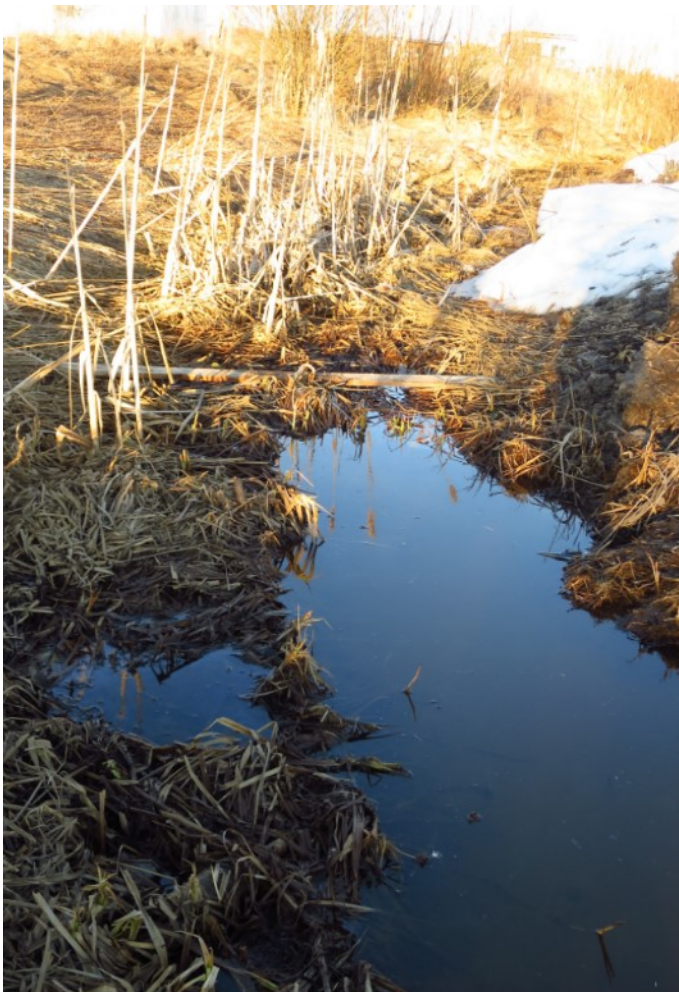
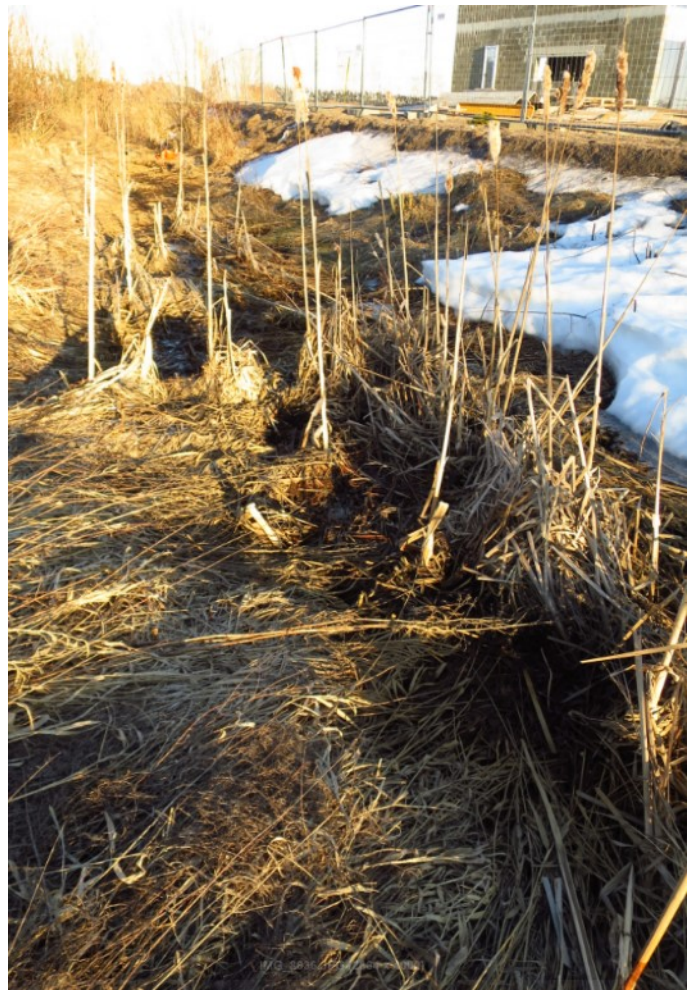
8. Kraavide hargnemise koht. Mööda kraavi nr. 301 voolas vesi silmnähtavalt. Kraavi nr. 302. algus on kõrvalolevate majade ehitustööde käigus ka korda tehtud, kuid mõne meetri pärast sumbub see punkti nr. 7 piltidel nähtavasse mülkasse. Tõenäoliselt mingi osa vett tõepoolest läbi selle mülka valgub ning võib-olla on ehituse käigus plaan kraavi nr. 302 algus kogu ulatuses lahti kaevata. Seega on kraavi nr. 302 lähe kraavist nr. 301 põhjendatud, kuna seal on tõenäoline voolu lahknemise koht.
